宜蘭縣生態檢核工作計畫 (110-111年度)

成果報告書
主辦機關|宜蘭縣政府
執行單位|觀察家生態顧問有限公司

宜蘭縣生態檢核工作計畫 (110-111 年度)

成果報告書

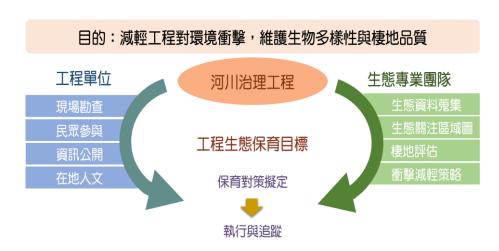
圖 2.1.1-1 生態檢核核心概念

生態檢核之核心著重於「生態專業人員」及「工程專業人員」共同參與,以結合治理工程及環境友善理念,減少工程對棲地環境及生物多樣性造成的負面影響。「生態專業人員」參與治理工程各階段,蒐集工區問圍生態資料、棲地評估及繪製生態關注區域圖,據以提出減輕衝擊之生態友善建議,提供工程設計人員考量與執行。與此同時,輔以「民眾參與」及「資訊公開」方式,融入民間意見,以辦理座談會、說明會等資訊公開方式,讓在地居民、關心環境議題之民間團體有溝通與意見交流機會,達到公共工程實踐之社會責任。

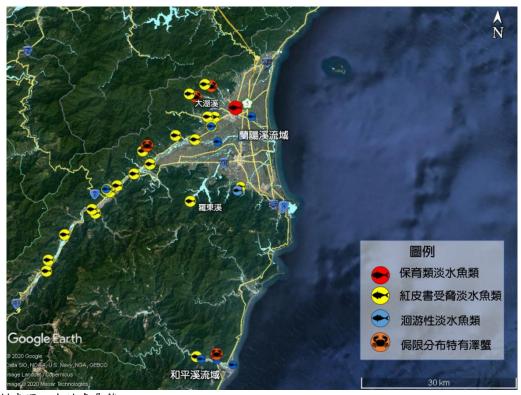
圖 2.2.3-2 宜蘭縣轄區關注水域生物分布

蒐整農委會法定公告其他應予保育之野生動物1種,名 列2017臺灣淡水魚類紅皮書之受脅魚類共8種,洄游魚類共 24種;蟹類共紀錄2科5種,分佈區域概況見圖2.2.3-2,各類 群關注水域動物資訊詳述如下:

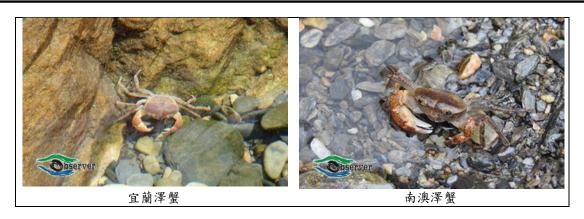
圖 2.2.3-4 侷限分布淡水澤蟹

溪蟹科物種多為侷限分佈,除突顯其生態敏感性外亦為學界、民間團體所關注之重點對象,例如曾紀錄於蘭陽溪之羅裕橋、宜蘭河大礁溪、小礁溪上游溪段的紀錄大里澤蟹及宜蘭澤蟹。另外,特有種南澳澤蟹僅侷限分布於南澳溪流域及和平溪流域(圖2.2.3-4)。

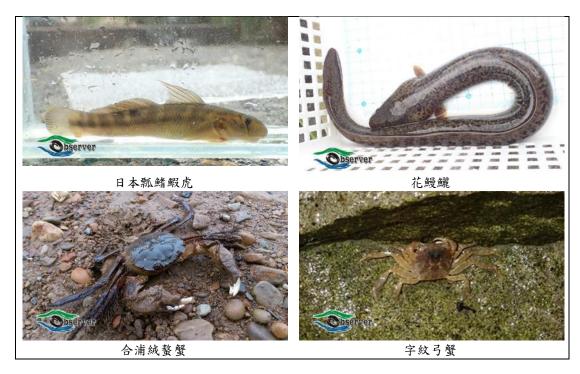
圖 2.2.3-5 洄游性生物

洄游性魚類、蟹類容易受橫向構造物或疏溶工程阻 斷洄游路線,計畫範圍曾紀錄鰕虎科之日本瓢鰭鰕虎, 可於蘭陽溪口溯至土場地區,於宜蘭河口可溯至茄苳林、 大礁溪一帶;鰻鱺科之魚類為冬季當地漁民之經濟性魚 種及關注對象,其鰻苗常見於蘭陽溪口,除了洄游議題, 工程也應避免於秋季、冬季進行;另外合浦絨螯蟹與字 紋弓蟹於計畫範圍內紀錄可溯至葫蘆堵大橋(圖2.2.3-5)。

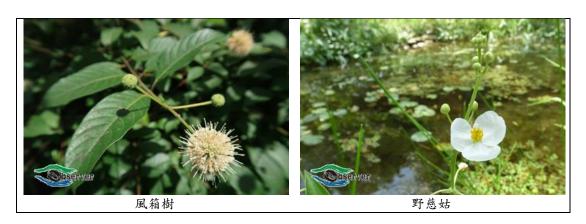
圖 2.2.3-8 水田棲地環境潛在關注植物

蘭陽平原大面積的水田孕育許多濕生植物、挺水型水生植物,代表性物種如短柄花溝繁縷、野慈姑、鴨舌草、圓葉節節菜、沼澤節節菜、螢蘭、豬毛草、水毛花、柳葉水簑衣及蓼科植物等,也包含較稀有的品萍(CR)、風箱樹(CR)(圖2.2.3-8)。風箱樹為五十二甲濕地先民選用保護土堤的最佳物種,不但稀有,更是最為宜蘭在地居民所熟知的珍貴植物。水田棲地的植物通常生長於土堤旁,工程若涉此環境,則須注意自然土堤的保留,減少使用水泥構造物等易造成棲地難以回復的工程設計。

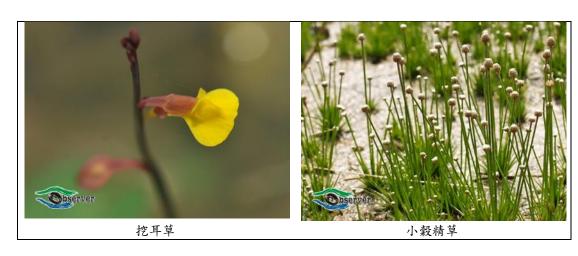
圖 2.2.3-10 湧泉棲地環境潛在關注植物

湧泉為宜蘭淺山、平原地帶最具代表性的自然環境,具 有水質好,水溫低的特色,為水生植物偏好的棲地,生長於 此的植物如挖耳草(EN)、小蓍菜(VU)、東方石龍尾(未評估 NE)、小穀精草(圖2.2.3-10)等。流量較豐沛的湧泉可能形成湧泉溪,為兼具湧泉及溝渠環境特色的棲地類型,生長的物種也較為豐富。然而,湧泉環境通常遭受較強的人為擾動,造成較嚴重外來種入侵的情形,工程若遇湧泉環境,則需考量迴避棲地、減輕擾動程度等對策。

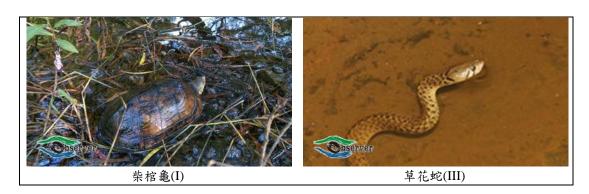
圖 2.2.3-12 水田、草澤潛在關注動物

除了水鳥,水田與草澤環境的特色物種還包含龜鱉、蛇與蛙類,如柴棺龜(I)、唐水蛇(II)、赤腹游蛇(II)、鉛色水蛇(III)、草花蛇(III)、金線蛙(III)等(圖2.2.3-12)。此外,淺山區域的森林與平原上的村落、水田、埤塘、魚塭、河川交互錯落,形成鑲嵌式的農村地景,造就特殊的淺山生態,孕育著如麝香貓(II)、食蟹獴(III)及環紋赤蛇(III)等偏好森林及河溪環境的保育類物種。彙整陸域關注物種分布如圖2.2.3-13。

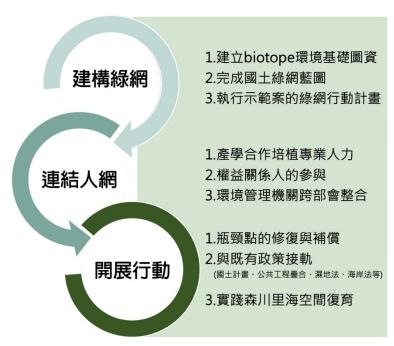
圖 2.2.4-2 國土生態綠網行動策略

在執行面上,國土生態綠網政策推動之核心精神在於「建構綠網-連結人網-開展行動」(圖2.2.4-2)。各項工作須回歸以綠網藍圖架構為工作核心,並在計畫過程中嘗試捲動各方權益關係人參與;在綠網概念藍圖的成果基礎上,指認生態議題,進而開展與推動各項生態保育、縫補與串聯之政策與行動策略。

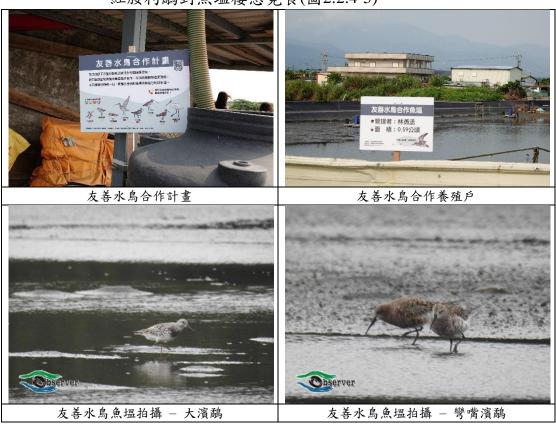
圖 2.2.4-5 友善水鳥合作計畫

羅東林區管理處(以下簡稱羅東處)針對東北區國土生態 綠網的推動,主要以友善環境耕種、棲地營造暨生態保育、 生態綠網推廣與宣導、返鄉及在地人才培力和擴張合作面積 串聯點線面等事項,針對友善環境耕種部分,主要是針對新 南地區、五十二甲、無尾港及內城等區域,具有過境水鳥議 題的環境,進行輔導合作達到友善耕作與水鳥共存之方式。 此外,羅東處於109年也首度跟季新社區的魚塭養殖戶合作, 針對白蝦池在4、5月放乾曬池行為,合作延長曬池時間至30 天,所形成的泥灘地環境,提供國際間瀕危候鳥如大濱鷸、 紅腰杓鷸到魚塭棲息覓食(圖2.2.4-5)。

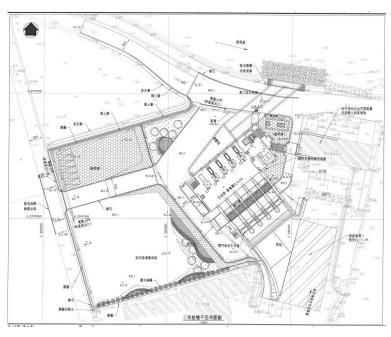
圖 2.3.3-2 砂仔港二號抽水站新建工程設計圖說

(a) 工程基本資料:本階段生態專業人員應蒐集到工程設計圖 (圖2.3.3-2),並確實瞭解工程施作項目、施作方式、施工便道 與土石暫置區位置等詳細工程基本資料,加以評估工程擾動 影響範圍,作為擬訂生態保育措施及工程施作注意事項之背 景資料。

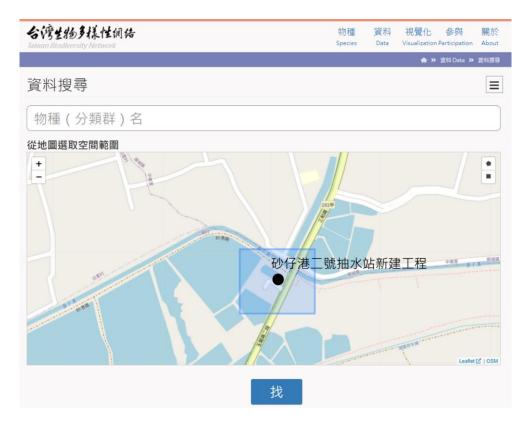
圖 2.3.3-3 砂仔港二號抽水站新建工程生態資料搜尋示意

(b) 生態相關文獻資料蒐集:規劃設計階段生態相關文獻資料蒐集,首先參照2.3.2.節之(2)生態相關文獻資料方法進行,並參考工程設計圖、工程類型及施作內容,將蒐集範圍調整縮小至工區周圍1公里範圍內(圖2.3.3-3),以更精準掌握工區內應確實保全之關注物種、重要棲地位置及生態議題(圖2.3.3-4)。

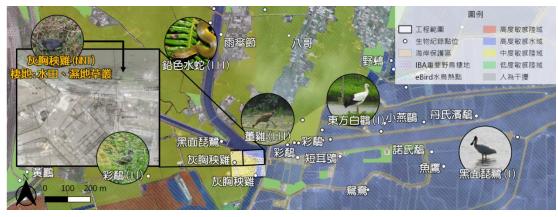
遵循上述方法,本計畫以砂仔港二號抽水站新建工程做為示範案例,其生態關注區域圖如圖2.3.3-6所示。

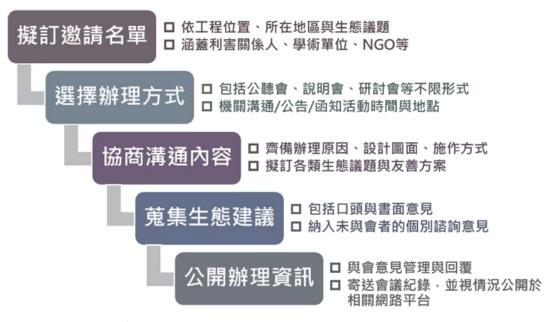
圖 2.3.3-10 規劃設計階段民眾參與作業程序

針對規劃設計階段的民眾參與程序,重點在於掌握在地居民、相關機關單位及關心相關環境議題之民間團體等多元利害關係人,能夠共同參與會議,公開說明治理工程辦理原因、施作方式、生態保全對象及相關生態保育措施,同時能聽取與會人員建議及瞭解在地人文、生態議題,最終共同研議出合宜皆認同的工程方案與生態保育措施,提供作為最終工程設計方案之考量。本計畫民眾參與之流程如圖2.3.3-10所示。

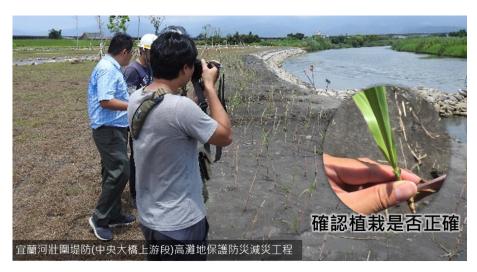
圖 2.3.4-2 施工中現勘抽查確認保育措施執行狀況(示意)

為確保生態保育措施完善的被落實執行,將依個案工程 特性與需求,進行施工中現場勘查作業(圖2.3.4-2),以確認 保全對象與生態保育措施的施作情形。

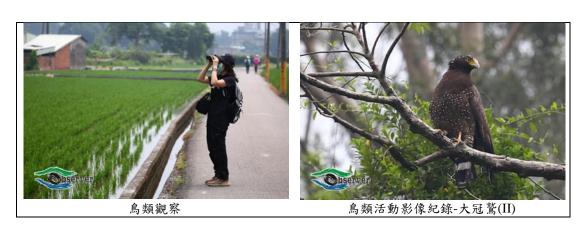
圖 2.3.5-5 鳥類調查方式

鳥類調查方法以穿越線調查為主,調查沿穿越線進行,利用8-10倍的雙筒望遠鏡觀察沿線鳥類,並輔以鳴叫聲音辨別,記錄所有看到和聽到的鳥類種類及數量。調查時間於日出後3小時及日落前3小時的鳥類活動高峰期為主。對於日行性猛禽與一般鳥類調查時,以望遠鏡搜尋突出物等偏好棲息點及上午8~11時猛禽較常升空盤旋時進行調查(圖2.3.5-5)。對於夜行性的鴟鴞科、夜鷹和夜行性哺乳類等,則於日落後一小時進行輔助調查,主要以聲音判別鳴叫中的鳥種,並利用強力手電筒尋找附近的鳥類或活動之哺乳類,執行時間約在18~22時之間。

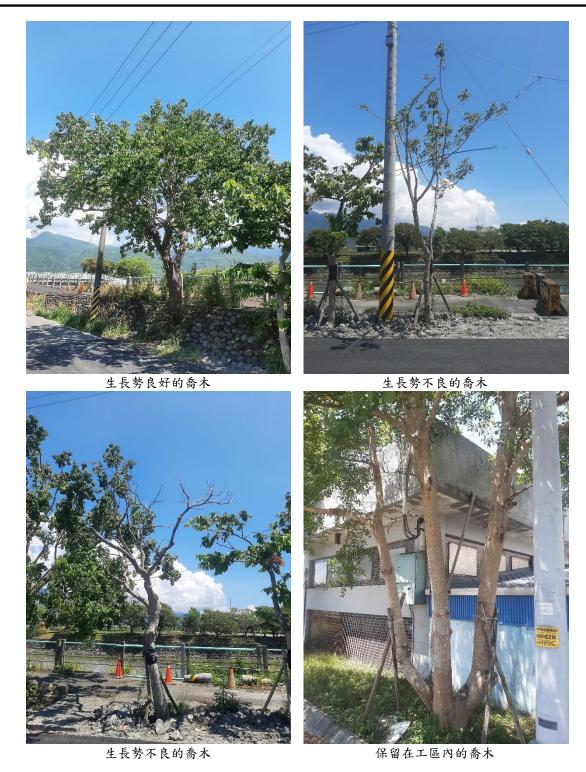
圖 3.1.1-2 砂仔港二號抽水站新建工程-111 年 8 月 12 日施工中紀錄

本次現勘抽查作業確認生態保育措施7項,其中有2項(避免晨昏施工;有無在地民眾或環保單位申述陳請,若有則需研擬相關對應說明辦法)無法於現場確認,僅能依廠商填寫之自主檢查表核對,現地有7株喬木需移植,並已全數完成移植,其中有一株楓香,於移植後死亡並遭移除,其餘移植喬木部分生長狀況欠佳,須持續追蹤監測其生長狀況,避免移植喬木死亡。需現地保留喬木皆由完成保留,且生長狀況良好,此外,於110年11月23日辦理的督導會議,針對工區周遭排水側溝提出建議加設動物通道部分,仍未加裝動物通道;抽水站與幼兒園間的圍籬植栽,亦尚未進行施作。本次現勘建議摘要如下,抽查確認表如表3.1-1,照片則詳如圖3.1-1。

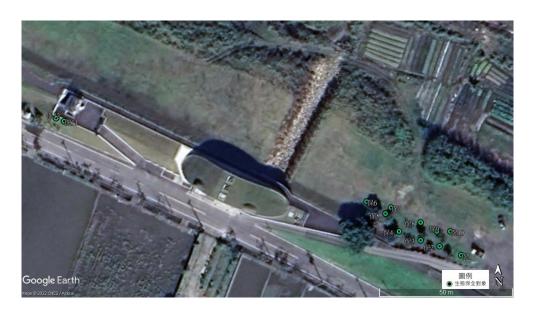
圖 6.1.1-1 茅仔寮抽水站及引水渠道新建工程-生態保全對象位置圖

項次	名稱	學名	座標(X)	座標(Y)	111/03/25	111/07/27
1	水黄皮	<i>Millettia pinnata</i> (L.) G. Panigrahi	121.82461	24.70734	樹葉茂密	樹葉茂密
2	水黄皮	<i>Millettia pinnata</i> (L.) G. Panigrahi	121.82453	24.70737	樹葉茂密	樹葉茂密
3	水黄皮	<i>Millettia pinnata</i> (L.) G. Panigrahi	121.82446	24.70739	樹葉稀疏	樹葉茂密
4	水黄皮	<i>Millettia pinnata</i> (L.) G. Panigrahi	121.82438	24.70742	樹葉茂密	樹葉茂密
5	水黄皮	<i>Millettia pinnata</i> (L.) G. Panigrahi	121.82433	24.70748	樹葉稀疏	樹葉茂密
6	水黄皮	<i>Millettia pinnata</i> (L.) G. Panigrahi	121.82426	24.70752	樹葉稀疏	樹葉茂密
7	水黄皮	<i>Millettia pinnata</i> (L.) G. Panigrahi	121.82435	24.70750	樹葉茂密	樹葉茂密
8	水黄皮	<i>Millettia pinnata</i> (L.) G. Panigrahi	121.82446	24.70745	樹葉稀疏	樹葉茂密
9	水黄皮	<i>Millettia pinnata</i> (L.) G. Panigrahi	121.82452	24.70742	樹葉茂密	樹葉茂密
10	水黄皮	<i>Millettia pinnata</i> (L.) G. Panigrahi	121.82457	24.70742	樹葉稀疏	樹葉茂密
11	水黄皮	<i>Millettia pinnata</i> (L.) G. Panigrahi	121.82314	24.70779	樹葉稀疏	樹葉茂密
12	水黄皮	<i>Millettia pinnata</i> (L.) G. Panigrahi	121.82311	24.70780	樹葉稀疏	樹葉茂密

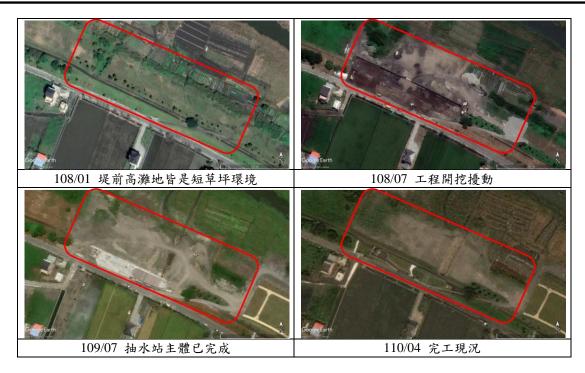
圖 6.1.2-1 茅仔寮抽水站及引水渠道新建工程-工區歷年衛星影像

茅仔寮抽水站及引水渠道新建工程位於蘭陽溪噶瑪蘭橋下游至 出海口段右側高灘地,檢視工程尚未作業時,此區域為短草坪的高灘 地環境,由於工程施作需求,開挖原有堤前高灘地新設排水渠道,並 於堤上新設抽水站及相關設施。因此,本計畫將協助檢視**工程擾動範 圍之陸域棲地狀況**,予以呈現工程施作行為後,棲地環境現況(圖6.1.2-1)。

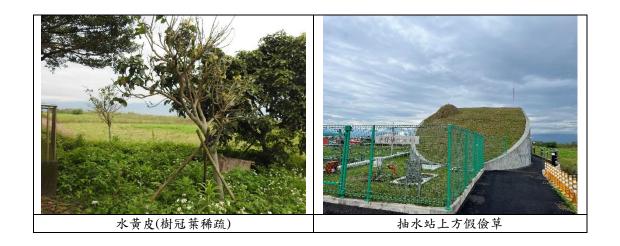
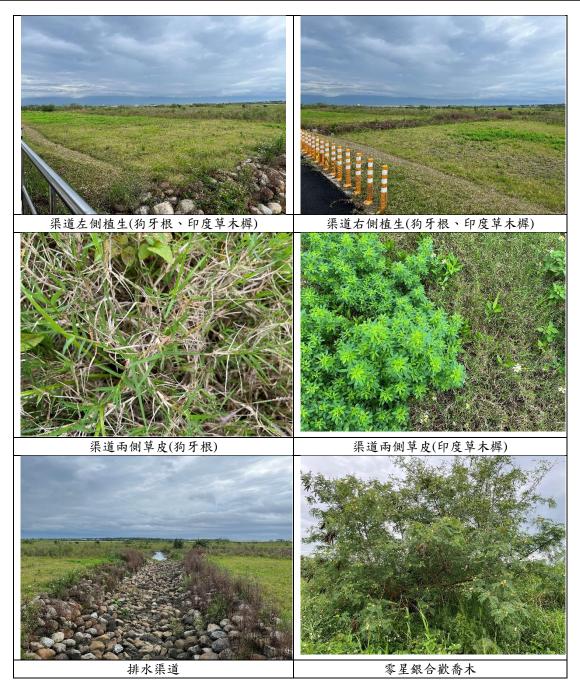
圖 6.1.2-2 茅仔寮抽水站及引水渠道新建工程-3 月份棲地影像紀錄

鑒於植被生長差異會受季節變化影響,因此,本計畫選擇春季及 夏季進行監測,予以呈現工程擾動範圍內之植被生長變化。春季於111 年3月25日進行現場勘查記錄棲地環境現況(圖6.1.2-2),並搭配空拍圖 呈現工區範圍之植被分布及組成,並已覆蓋率方式進行棲地組成分析, 以優勢物種為分類,進行植被組成分析作業。分析成果顯示堤前高灘 地以短草坪為主要棲地類型,其優勢草本植物以狗牙根、印度草木樨 及大花咸豐草組成,靠近河道處則是以象草為優勢之高莖草叢及農用 耕地鑲嵌分布,植被分析圖如圖6.1.2-3所示。

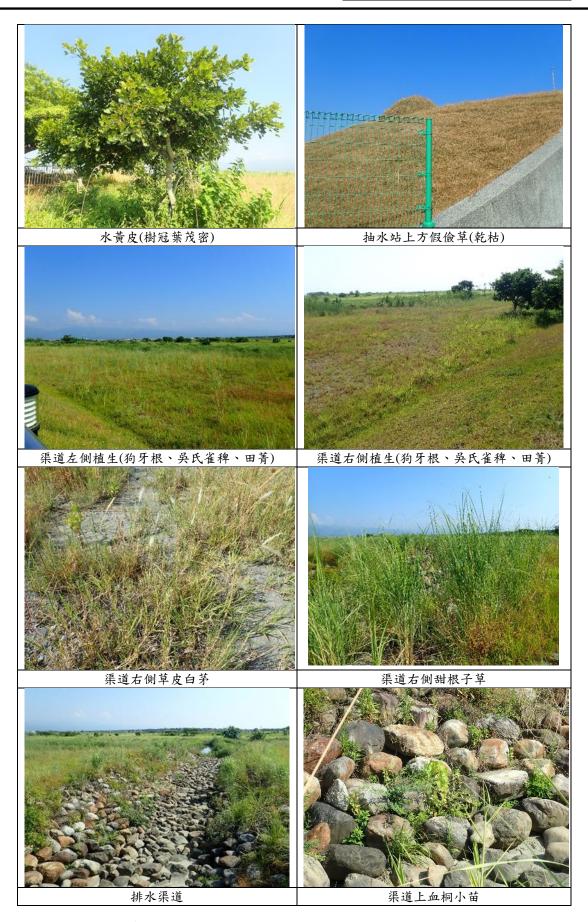
圖 6.1.2-4 茅仔寮抽水站及引水渠道新建工程-7 月份棲地影像紀錄

夏季則於同年7月27日進行現場勘查(圖6.1.2-4),亦搭配空拍作業,進行植被組成分析作業。此次現勘發現現地植被組成與前次明顯不同,原先優勢種之印度草木樨幾乎消失,取而替代的是吳氏雀稗與狗牙根混生的短草坪,於原先由象草為優勢組成的高莖草叢區域,部分已由田菁取代,而田圃面積亦有增加之虞。顯示象草的消失應予人為伐除有關,相鄰之處亦有看見疑似除草劑的噴灑痕跡,抽水站堤前坡所種植的假儉草則未有明顯變化。植被分析圖如圖6.1.2-5所示。

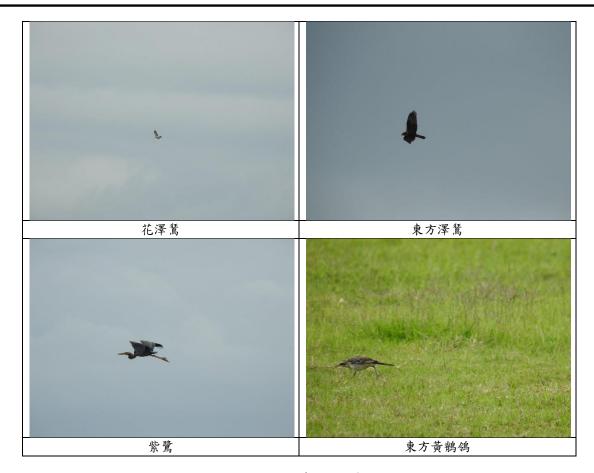
圖 6.2-2 調查記錄鳥類

本案工程於111年3月至9月,每月進行一次鳥類監測作業,共計32科66種鳥類,其中有13種保育類,包含珍貴稀有保育類如彩鷸、小燕鷗、鳳頭燕鷗、魚鷹、黑翅鳶、大冠鷲、東方澤鵟、花澤鵟、黑鳶、紅隼、遊隼;2種其他應予保育物種如紅尾伯勞、黑頭文鳥。紀錄之鳥多使用蘭陽溪口濕地之環境,如小燕鷗、鳳頭燕鷗喜好感潮帶的裸露沙洲灘地,猛禽類則是盤旋於溪口、草澤上方,皆非本案工程範圍內之棲地環境(圖6.2-2)。與本案工程棲地類型較為相關的如如紅尾伯勞會停棲於工區周遭的大樹,黑頭文鳥則是喜好於高莖草叢處。而工程範圍內主要的棲地類型(短草坪),僅有如東方黃鶺鴒、大花鷚會駐留使用。

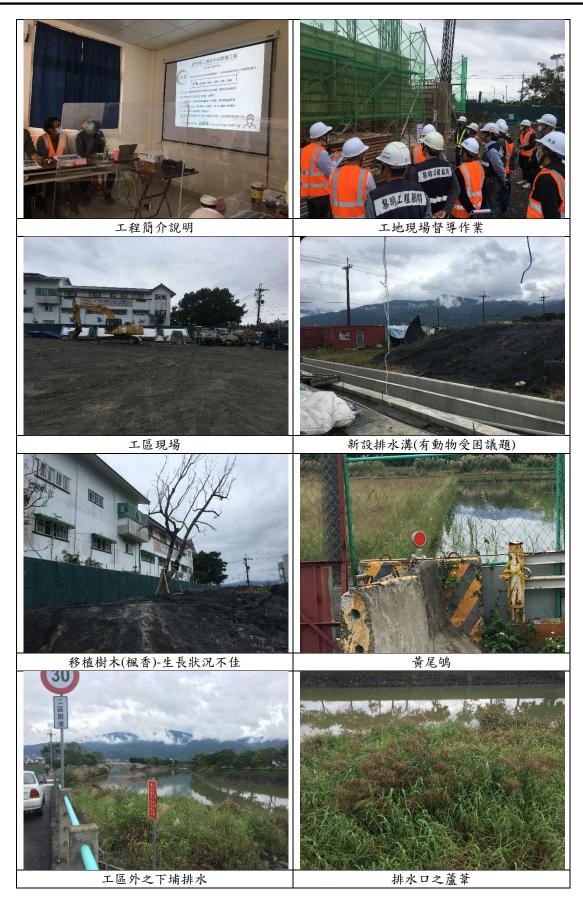
圖 7.1-1 「砂仔港二號抽水站新建工程」工程督導會議 - 現勘照片

1. 已移植楓香樹應列入本案的保全對象,針對另外需要移植
	的 6 棵喬木,亦應盡速提出移植計畫書,並且趕在 12 月進行斷
現場勘查建	根作業,於明年春天進行移植。
議	2. 工區周遭新設的排水側溝,現況為三面光矩形溝渠,建議
	應加設動物通道,避免造成動物受困死亡。
	3. 針對古禮淳委員提出與幼兒園之間的植栽配置,建議可用
	喬木與灌木形成一條綠帶圍籬,達到自然植栽阻隔同時亦能提
	供鳥類棲息。建議植栽喬木如: 茄苳、楓香、雀榕、榕;灌木:
	月橘、山黄梔、臭娘子。

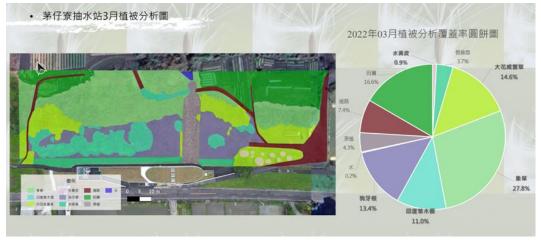
圖 1 茅仔寮抽水站及引水渠道新建工程 111 年 3 月植被分析圖

茅仔寮抽水站及引水渠道新建工程位於蘭陽溪噶瑪蘭橋下游至出海口段右側高灘地,抽水站前高灘地為短草坪的環境,靠近河道則是田圃及象草組成之高莖草叢,濱水處則是蘆葦組成之濕草澤環境。本計畫於111年3月25日進行現場勘查,並搭配空拍圖以記錄工區範圍之植被分布及組成分析,如高灘地短草坪主要以狗牙根、印度草木樨及大花咸豐草組成,靠近河道處則是以象草為優勢之高莖草叢及農用耕地鑲嵌分布,移植及現地保留數株水黃皮,樹葉稀疏樹況較差,植被分析圖如圖1所示。

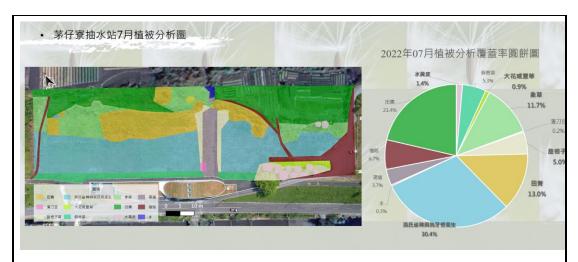
圖 2 茅仔寮抽水站及引水渠道新建工程 111 年 7 月植被分析圖

於同年7月27日再次進行現場勘查,亦搭配空拍作業,予以記錄植被之變化,此次現勘發現現地植被組成與前次明顯不同,原先優勢種之印度草木樨幾乎消失,取而替代的是吳氏雀稗與狗牙根混生的短草坪,於原先象草組成的高莖草從區域,部分已由田菁取代,而田圃面積亦有增加之虞。顯示象草的消失應予人為伐除有關,相鄰之處亦有看見疑似除草劑的噴灑痕跡,抽水站堤前坡所種植的假儉草則未有明顯變化。此外,移植及現地保留數株水黃皮,樹況較3月時現勘好,樹冠逐漸茂密。植被分析圖如圖2所示。
