「樟平溪圓仔城左、右護岸整建工程」

施工階段生態檢核
執行計畫書

主辦機關：經濟部水利署第三河川局

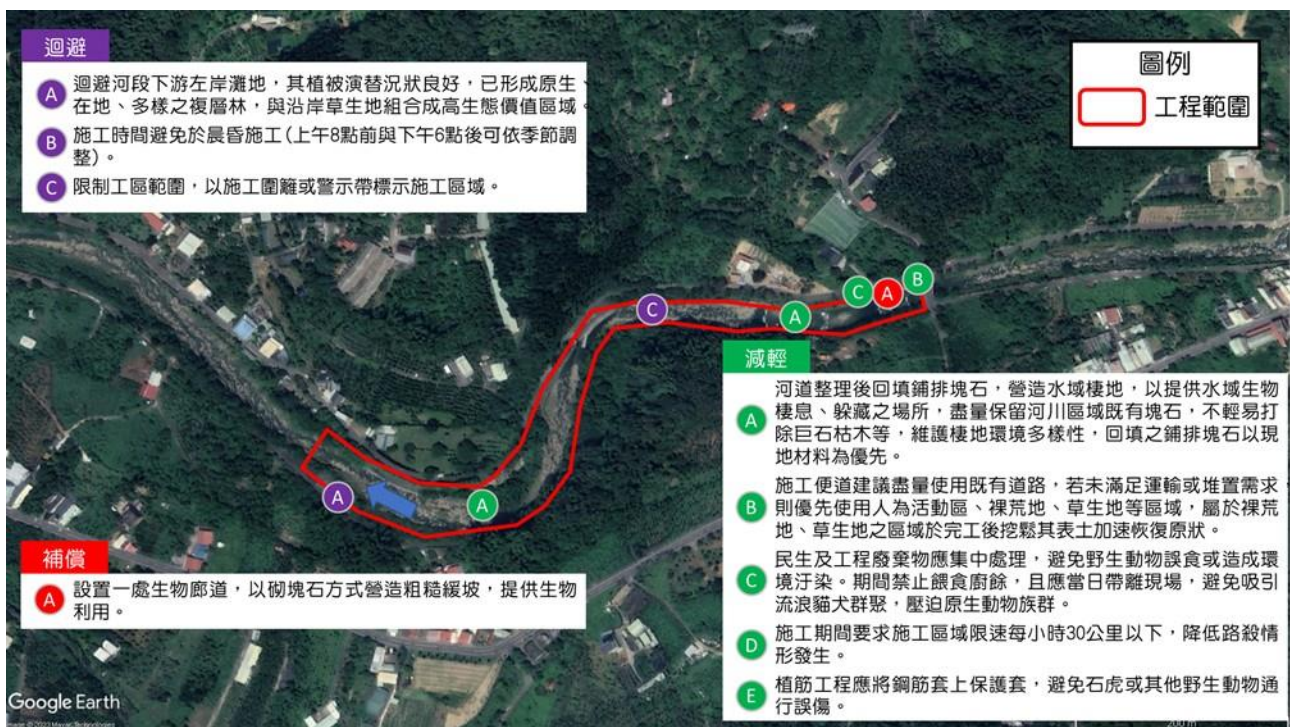
圖 2-6 生態保育措施平面圖

依據設計階段生態檢核執行成果，摘整本案工程生態保育措施作為後續施工階段生態保育措施自主檢查依據，保育措施對應點位如圖 2-6 所示，並藉由施工前協調會與工程人員確認以下措施落實方案：

1. 【迴避】：迴避河段下游左岸灘地，其植被演替況狀良好，已形成原生、在地、多樣之複層林，與沿岸草生地組合成高生態價值區域。
2. 【迴避】：限制工區範圍，以施工圍籬或警示帶標示施工區域。
3. 【迴避】：施工時間避免於晨昏施工(上午 8 點前與下午 6 點後可依季節調整)。
4. 【減輕】：河道整理後回填鋪排塊石，營造水域棲地，以提供水域生物棲息、躲藏之場所，盡量保留河川區域既有塊石，不輕易打除巨石枯木

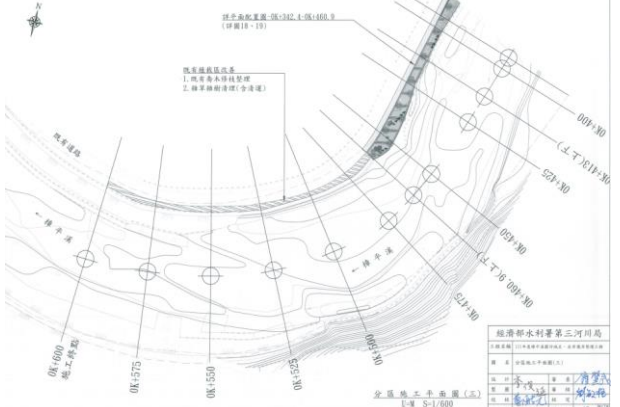
保育對策	對照圖說
<p>1. 【迴避】：迴避河段下游左岸灘地，其植被演替狀況良好，已形成原生、在地、多樣之複層林，與沿岸草生地組成高生態價值區域。</p>

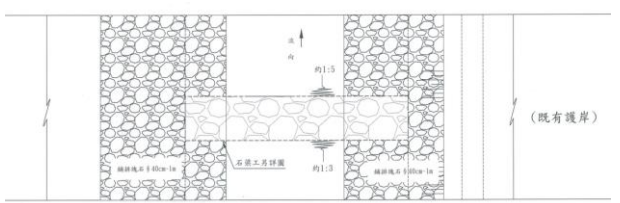
<p>2. 【迴避】：限制工區範圍，以施工圍籬或警示帶標示施工區域。</p>	<p>藉由施工環教教育宣導提醒工程單位注意及落實</p>
<p>3. 【迴避】：施工時間避免於晨昏施工(上午 8 點前與下午 6 點後可依季節調整)。</p>	<p>藉由施工環教教育宣導提醒工程單位注意及落實</p>
<p>4. 【減輕】：河道整理後回填鋪排塊石，營造水域棲地，以提供水域生物棲息、躲藏之場所，盡量保留河川區域既有塊石，不輕易打除巨石枯木等，維護棲地環境多樣性，回填之鋪排塊石以現地材料為優先。</p>

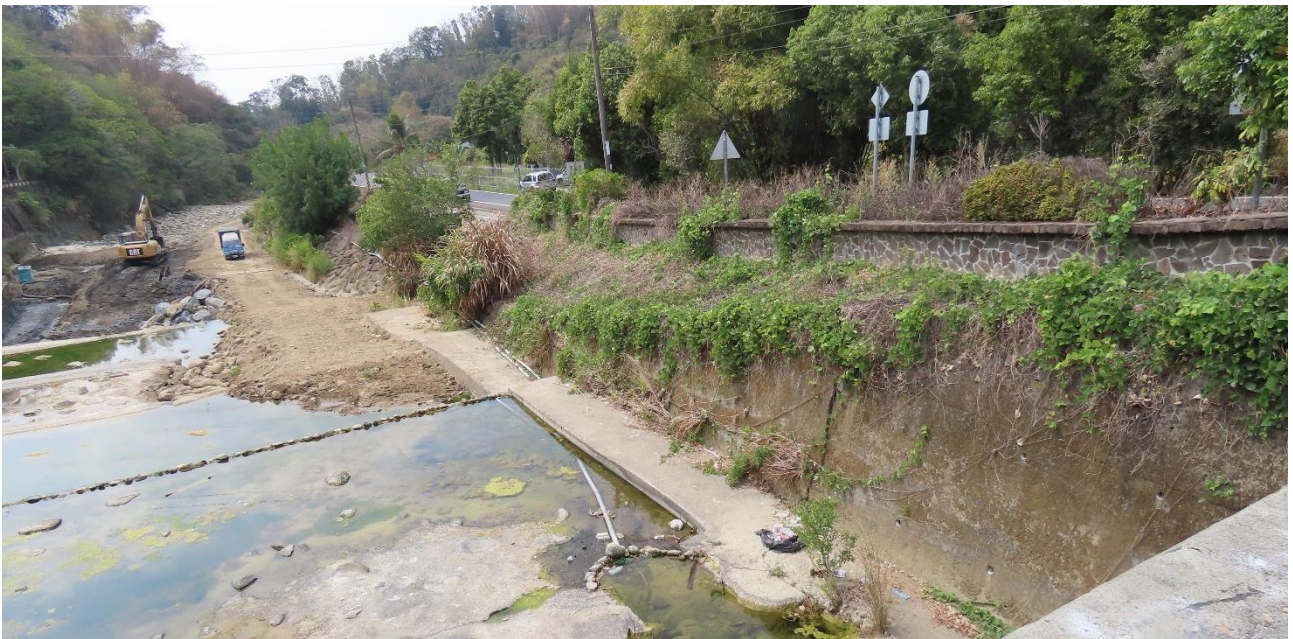
圖 3-2 112 年 3 月 14 日施工階段現勘

因本計畫於3月初啟動施工階段生態檢核作業，故生態檢核人員於112年3月14日進行第一次環境現勘，確認生態保育對策及保全對象，並暫定於4月中進行一次生態檢核教育訓練，宣導本計畫生態保育對策執行原則，協助施工單位清楚瞭解生態保全對象(淺山闊葉林、次生林、草生地)、關注物種(石虎、大冠鷲、鳳頭蒼鷹、朱鷲、彩鷲、假鋸齒米蝦、埔里中華爬岩鰍、纓口臺鰍)等，如圖3-2及圖3-3所示。另關注物種介紹彙整如表3-2至表3-9所示。
