基隆市生態檢核工作計畫(112 年度)-  
本市市管區域排水範圍  
成果報告

Ecological Check Project of Keelung City- Regional drainage of the  
city management, 2023

主辦機關：基隆市政府

執行單位：莫內生態有限公司

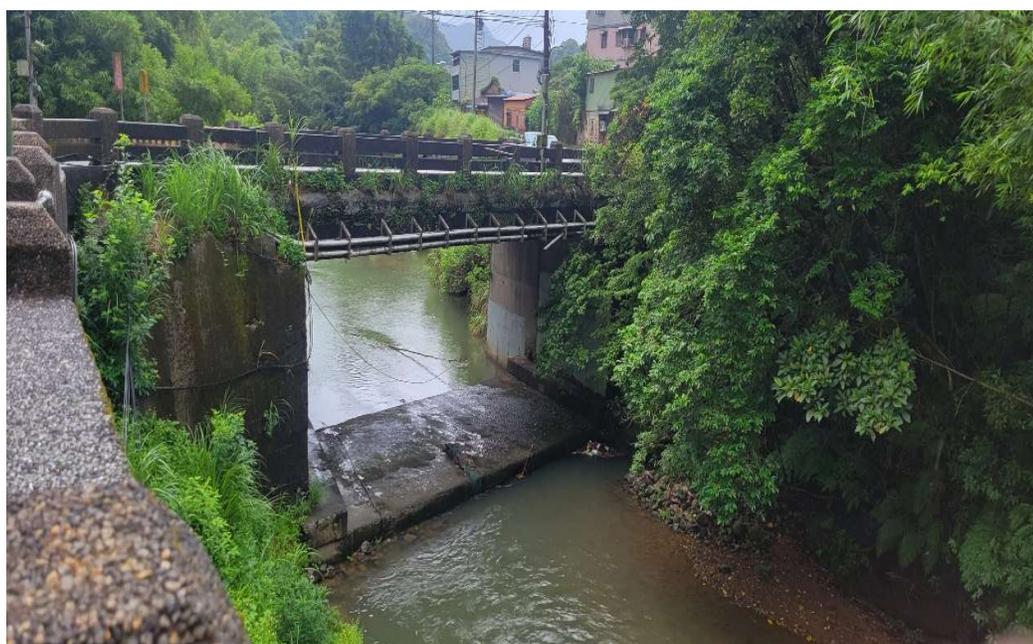
圖 1.1-8 友蚋溪友諒橋改建及護岸工程施工圖及現場照片

市府辦理基隆市管區排友蚋溪、瑪陵坑溪及石厝坑溪排水系統規劃檢討，針對友蚋溪友諒橋通洪瓶頸提出改建方案。於友諒橋原橋址下游10公尺改建新橋，新橋跨距寬度約為30公尺，改建增加橋樑跨距，消除友諒橋因橋樑跨距不足造成通洪瓶頸之問題，如圖1.1-8。

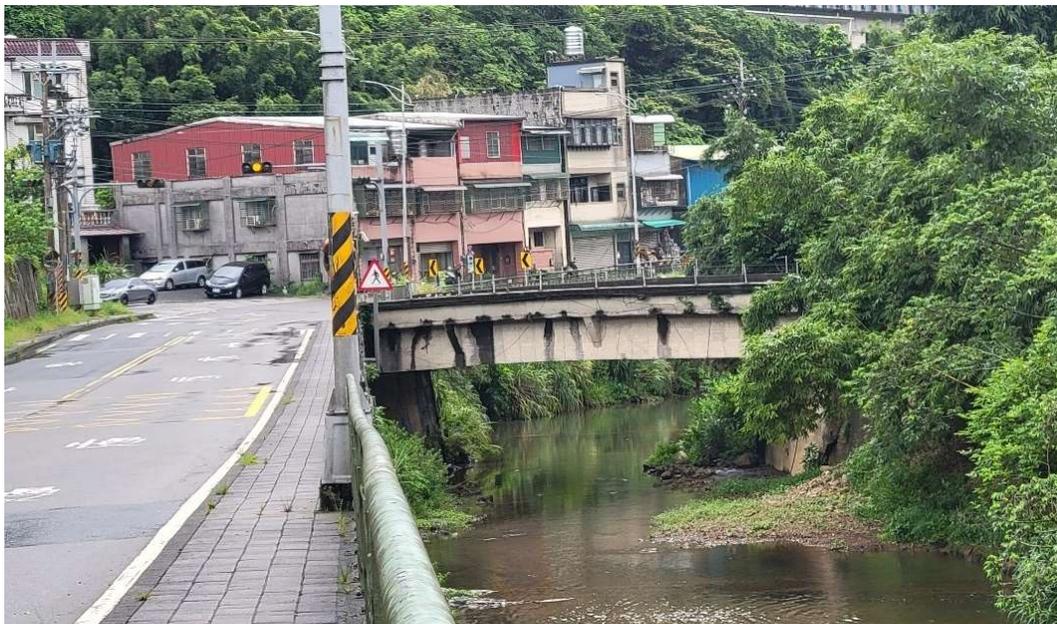
圖 1.1-9 瑪陵坑溪復興橋改建及護岸工程施工圖及現場照片

市府辦理基隆市管區排友蚋溪、瑪陵坑溪及石厝坑溪排水系統規劃檢討，針對瑪陵坑溪復興橋通洪瓶頸提出改建方案。於復興橋原地抬高重建，橋樑跨距配合河道治理線設置為28公尺並抬高1公尺，改建增加橋樑跨距並抬高樑底高程，消除因復興橋因跨距不足造成通洪瓶頸之問題，如圖1.1-9。

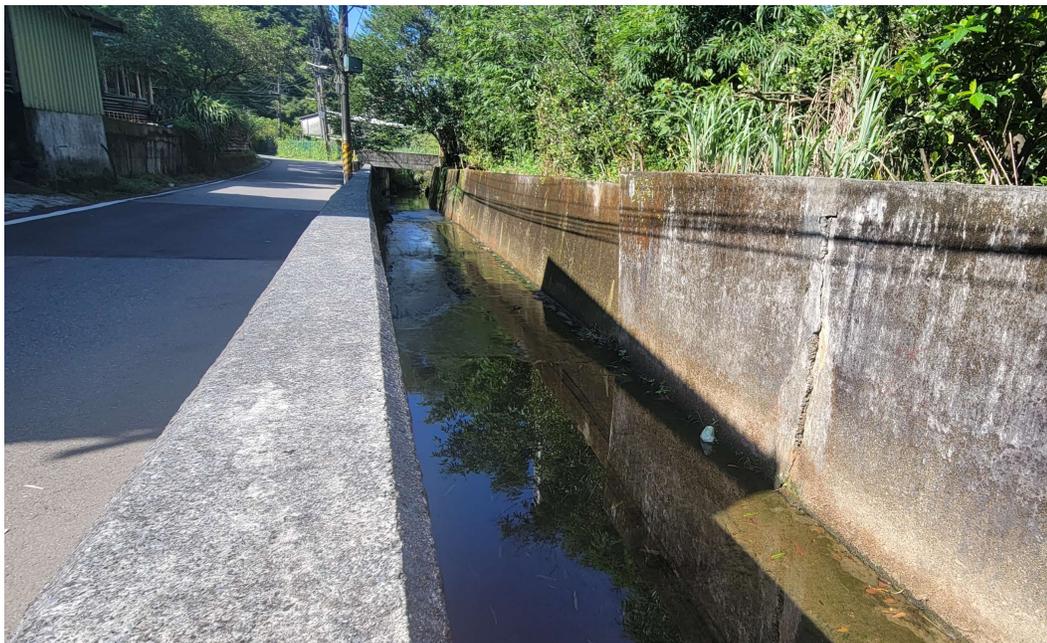
圖 1.1-10 石厝坑溪治理工程施工圖及現場照片

基隆市政府辦理基隆市管區排友蚋溪、瑪陵坑溪及石厝坑溪排水系統規劃檢討，針對石厝坑溪通洪瓶頸提出改善方案。於石厝坑溪右岸護岸重建拓寬依據治理計畫右岸堤線整建河段約169公尺(自1K+0731~1K+242)，左岸可維持現況保持交通。右岸護岸重建使其向右推出2.7公尺至與河川治理線重合並建置堤寬約1.63公尺之堤防，可改善石厝坑溪瓶頸段通洪壓力，如圖1.1-10。

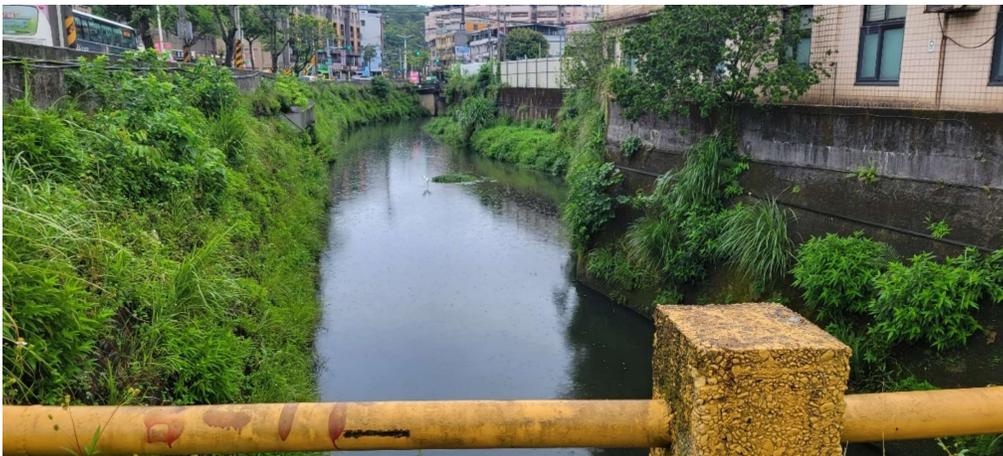
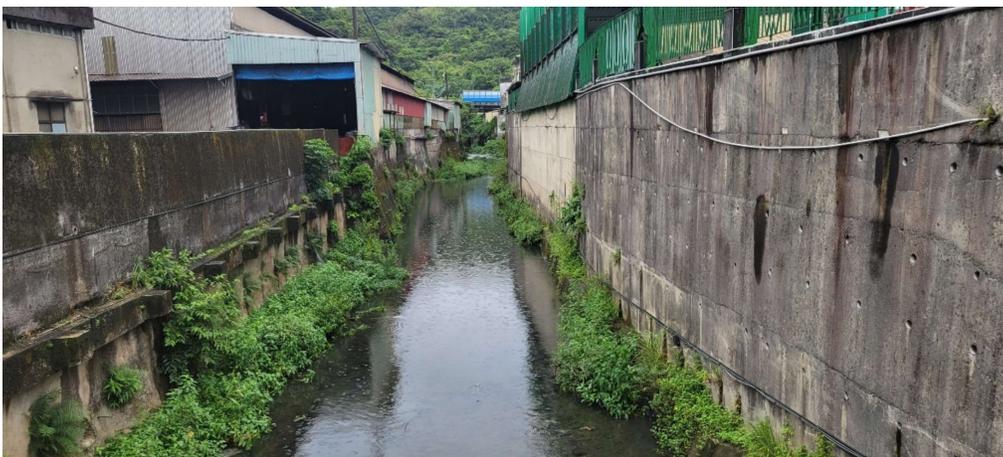
圖 4.1.1 順興橋至民樂橋段改善工程上游段河道現況

評估因子	說明	評分	程度
1. 溪床自然基質多樣性	施工前：底質類型主要有小漂石、圓石、卵石、礫石，部分為砂黏土沉積物。	施工前：6	普通
	施工中：-	施工中：-	
2. 河床底質包埋度	施工前：溪床底質被沉積砂土包圍 60%。	施工前：8	普通
	施工中：-	施工中：-	
3. 流速水深組合	施工前：具淺瀨與淺流。	施工前：9	普通
	施工中：-	施工中：-	
4. 湍瀨出現頻率	施工前：河道坡度緩，水流平淺，有人為堆砌塊石營造湍瀨。	施工前：7	普通
	施工中：-	施工中：-	
5. 河道水流狀態	施工前：連續淺流，水深約 25 公分。	施工前：14	良好
	施工中：-	施工中：-	
6. 堤岸植生保護	施工前：兩岸為土坡並長有植被，部分土壤裸露，左岸植被寬度較窄且人為干擾多。	施工前： 左岸 3 右岸 4	普通
	施工中：-	施工中：-	
7. 河岸植生帶寬度	施工前：兩岸植生帶寬度約 6 到 10 公尺。	施工前： 左岸：3 右岸：4	普通
	施工中：-	施工中： 左岸：- 右岸：-	
8. 溪床寬度變化	施工前：-	施工前：-	
	施工中：-	施工中：-	
9. 縱向連結性	施工前：下游段溪床落差低於 25 公分。	施工前：17	佳
	施工中：-	施工中：-	
10. 橫向連結性	施工前：左岸整治長度>30%、邊坡較陡且落差大約 20cm，右岸整治長度>30%、邊坡較緩且落差大約 10cm。	施工前： 左岸：3 右岸：6	普通 良好
	施工中：-	施工中： 左岸：- 右岸：-

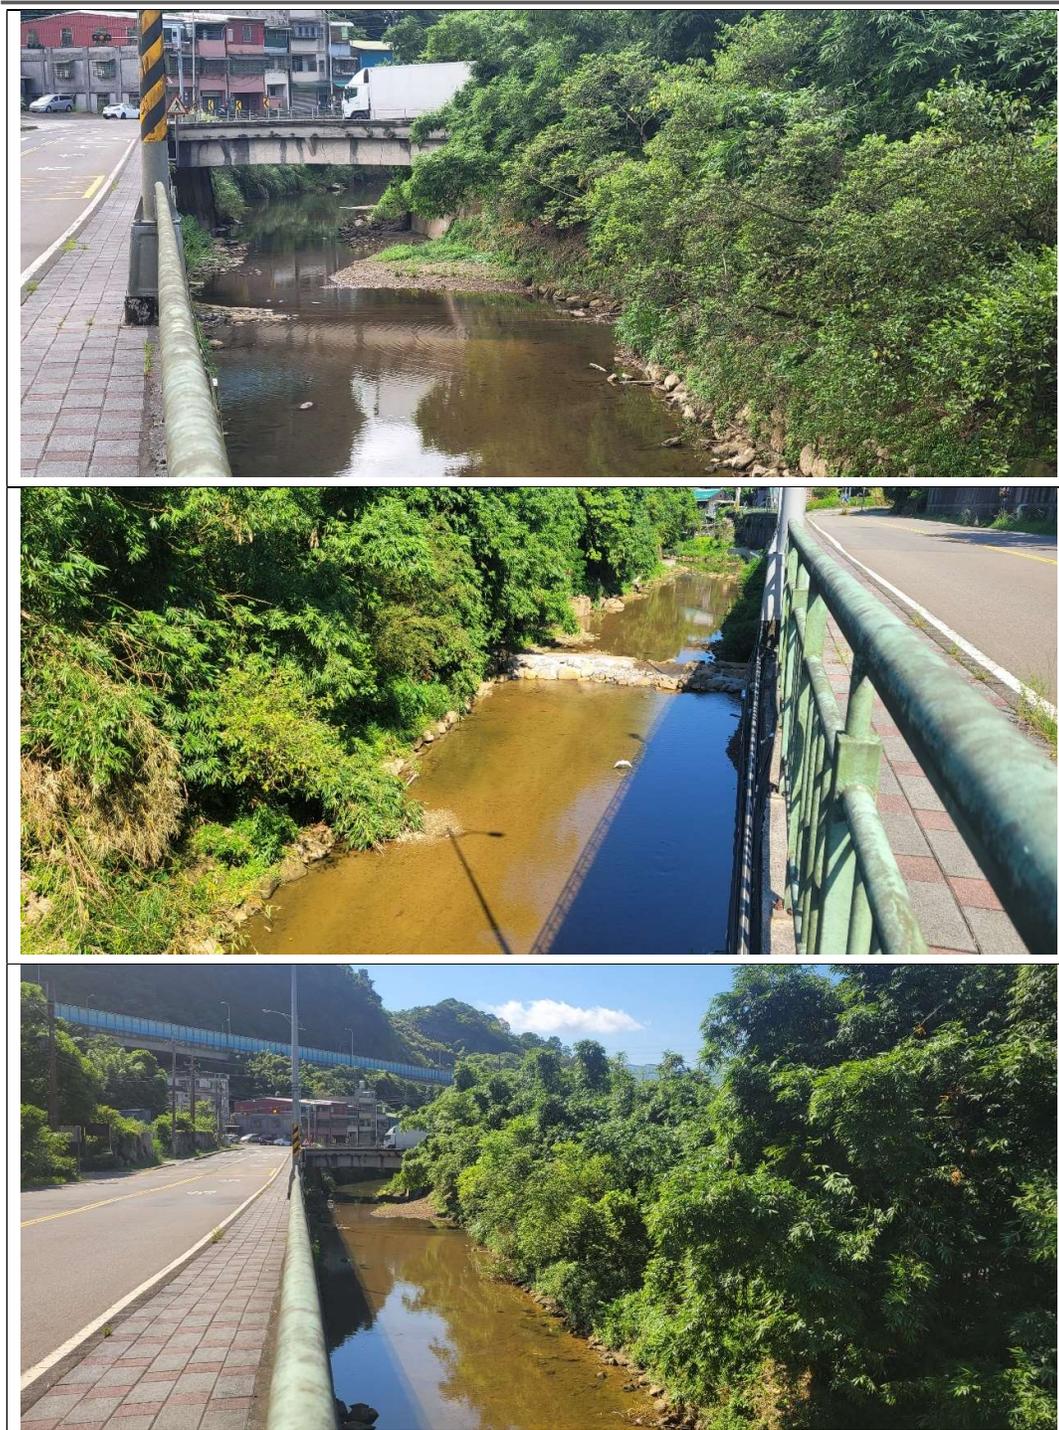
圖 4.1.3 瑪陵坑溪復興橋改建及護岸工程河道現況

評估因子	說明	評分	程度
1. 溪床自然基質多樣性	施工前：底質類型主要有漂流木、腐葉、漂石、圓石、卵石、礫石，部分為砂黏土沉積物。	施工前：14	良好
	施工中：-	施工中：-	
2. 河床底質包埋度	施工前：溪床底質被沉積砂土包圍 60%。	施工前：9	普通
	施工中：-	施工中：-	
3. 流速水深組合	施工前：具淺瀨與淺流。	施工前：9	普通
	施工中：-	施工中：-	
4. 湍瀨出現頻率	施工前：河道坡度緩，水流平淺，有人為堆砌構造物營造湍瀨。	施工前：14	良好
	施工中：-	施工中：-	
5. 河道水流狀態	施工前：連續淺流，水深約 25 公分。	施工前：10	普通
	施工中：-	施工中：-	
6. 堤岸植生保護	施工前：兩岸為土坡並長有原生植被。	施工前： 左岸 7 右岸 7	良好
	施工中：-	施工中：-	
7. 河岸植生帶寬度	施工前：兩岸植生帶寬度約 6 到 10 公尺。	施工前： 左岸：7 右岸：7	良好
	施工中：-	施工中： 左岸：- 右岸：-	
8. 溪床寬度變化	施工前：-	施工前：-	
	施工中：-	施工中：-	
9. 縱向連結性	施工前：下游段溪床落差低於 25 公分。	施工前：17	佳
	施工中：-	施工中：-	
10. 橫向連結性	施工前：左岸整治長度>30%、邊坡較陡且落差大約 20cm，右岸整治長度>30%、邊坡較緩且落差大約 10cm。	施工前： 左岸：14 右岸：13	良好
	施工中：-	施工中： 左岸：- 右岸：-

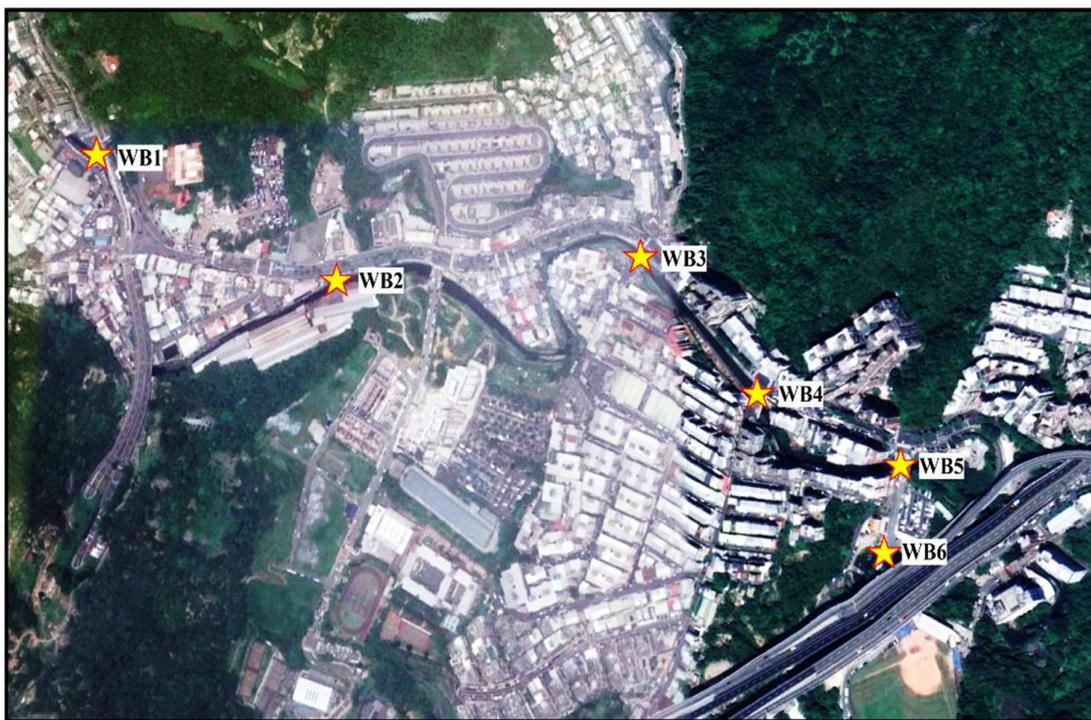
圖 5.1.1 順興橋至民樂橋段生態檢核點位

大武崙溪生態檢核位於基隆市淡水河流域主要支流基隆河的支流大武崙溪，在大武崙溪流域共設置 6 處生態調查樣站，分別為樣站 WB1：崇崙橋河段；樣站 WB2：順興橋河段；樣站 WB3：安樂五號橋河段；樣站 WB4：安樂六號橋河段；樣站 WB5：奮起橋河段；樣站 WB6：民樂橋河段；如圖 5.1.1 及表 5.1.1。

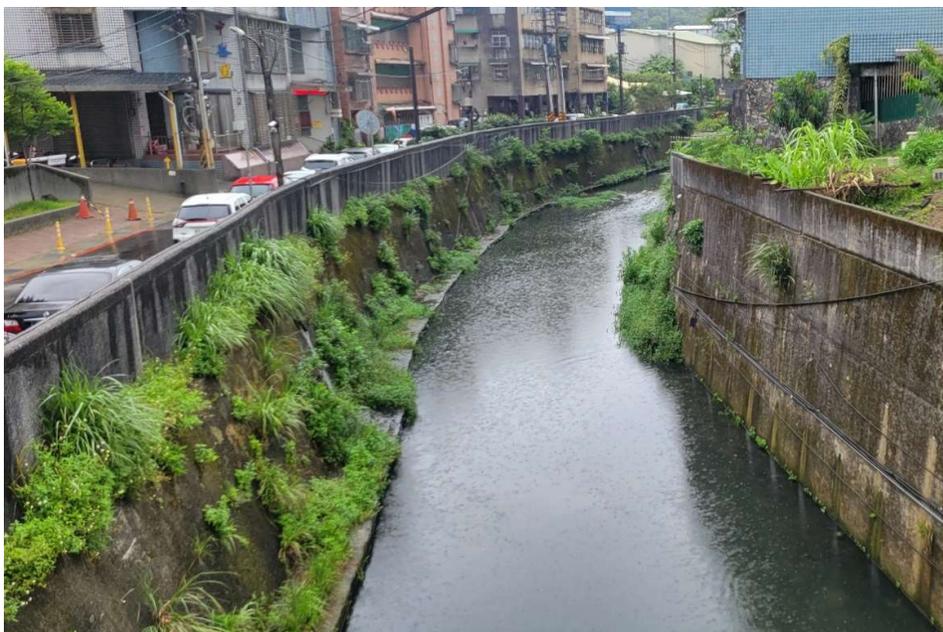
圖 6.1.2 順興橋至民樂橋段改善工程崇崙橋段影像紀錄

順興橋至民樂橋段改善工程上游段為崇崙橋至奮起橋，水流狀態與縱向連結性皆為良好，溪床自然基質多樣性、湍瀨出現頻率、植生帶寬度與橫向連結性評估皆為差(如表4.1.2)。下游段為奮起橋至下游工程起點，縱向連結性為佳，水流狀態及橫向連結性為良好(如表4.1.3)。

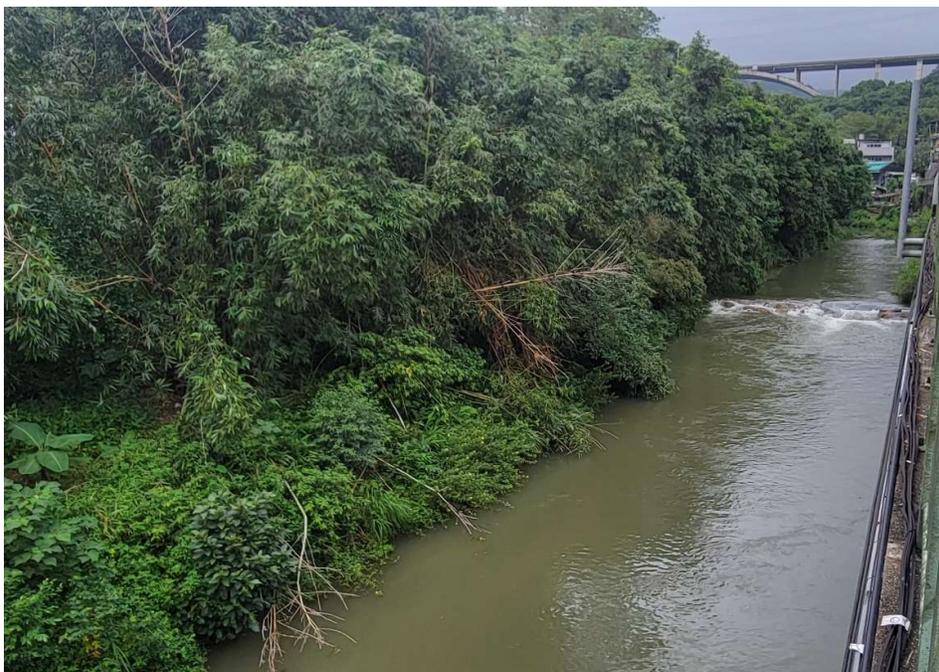
圖 6.1.4 瑪陵坑溪復興橋改建及護岸工程周邊影像紀錄

瑪陵坑溪復興橋改建及護岸工程溪床自然基質多樣性、水流狀態、湍瀨出現頻率、植生帶寬度與河道水流狀態皆為良好，縱向連結性與橫向連結性評估皆為佳(如表4.1.4)。

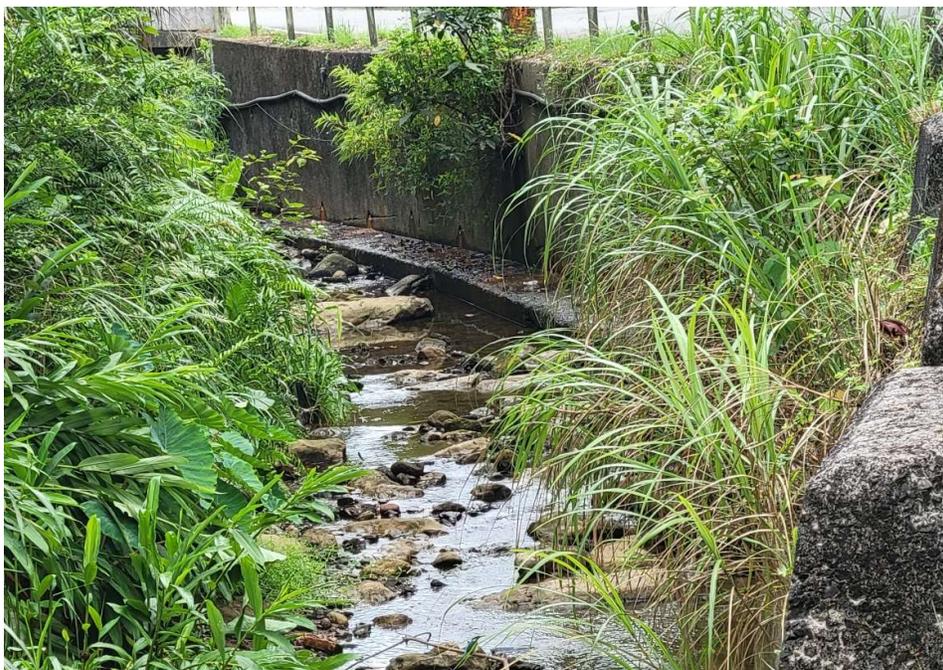
圖 6.1.6 石厝坑溪治理工程上游段影像紀錄

石厝坑溪治理工程溪床自然基質多樣性、縱向連結性與橫向連結性評估狀態皆為良好，、水流狀態、湍瀨出現頻率、植生帶寬度與河道水流狀態皆為普通(表4.1.5)。

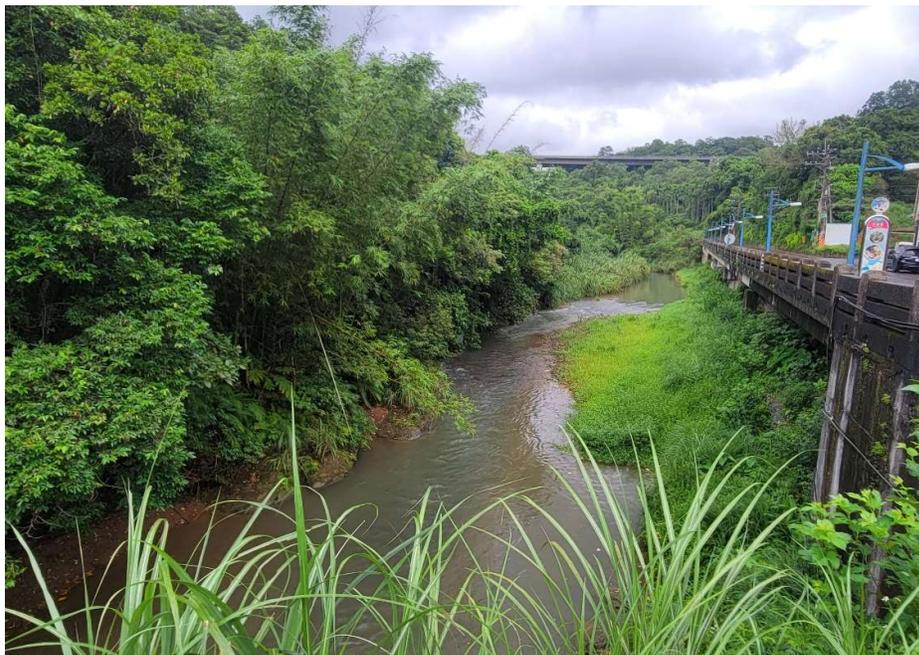
圖 6.1.8 友蚋溪友諒橋改建及護岸工程上游段影像紀錄

友蚋溪友諒橋改建及護岸工程溪床自然基質多樣性、湍瀨出現頻率、堤岸植生保護、河岸植生帶寬度與橫向連結性評估狀態皆為良好，流速水深組合、水流狀態、河床底質包埋度與河道水流狀態皆為普通，縱向連結性為佳(表4.1.6)。

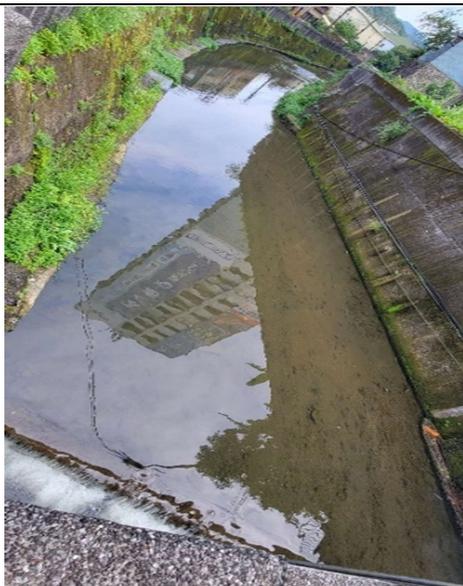
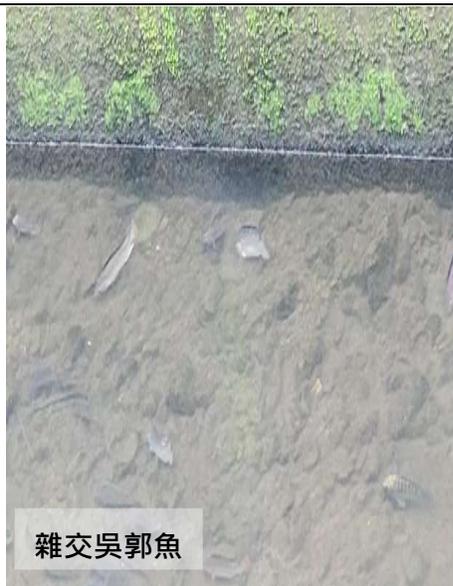
計畫名稱	基隆市生態檢核工作計畫(112 年度)-本市市管區域排水範圍	主辦單位	基隆市政府
		執行廠商	莫內生態有限公司
現勘日期	2023/06/18	現勘人員	徐偉展、曾詩雯
現勘地點	順興橋至民樂橋段改善工程_崇崙橋	經緯度座標	X:25.143755 Y:121.702097
河床底質： <input type="checkbox"/> 岩盤 <input type="checkbox"/> 巨礫 <input type="checkbox"/> 細礫 <input checked="" type="checkbox"/> 細砂 <input checked="" type="checkbox"/> 泥質			
河床型態： <input type="checkbox"/> 瀑布 <input type="checkbox"/> 深潭 <input checked="" type="checkbox"/> 淺瀨			
生態事件:無特別狀況

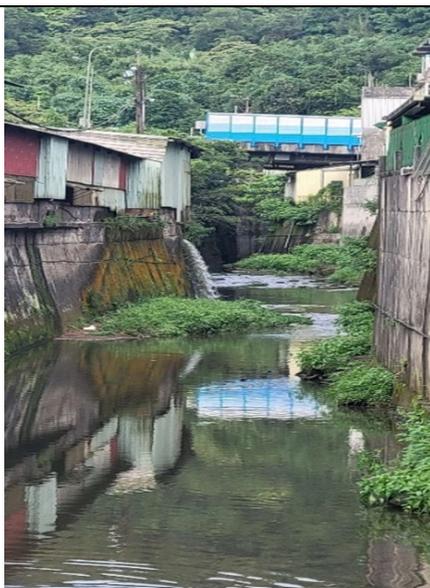
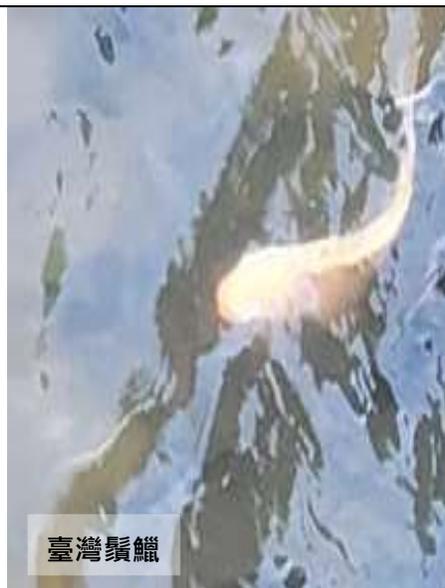
計畫名稱	基隆市生態檢核工作計畫(112 年度)-本市市管區域排水範圍	主辦單位	基隆市政府
		執行廠商	莫內生態有限公司
現勘日期	2023/06/18	現勘人員	徐偉展、曾詩雯
現勘地點	順興橋至民樂橋段改善工程_順興橋	經緯度座標	X:25.142925 Y: 121.702968
河床底質： <input type="checkbox"/> 岩盤 <input type="checkbox"/> 巨礫 <input type="checkbox"/> 細礫 <input checked="" type="checkbox"/> 細砂 <input checked="" type="checkbox"/> 泥質			
河床型態： <input type="checkbox"/> 瀑布 <input type="checkbox"/> 深潭 <input checked="" type="checkbox"/> 淺瀨			
生態事件：無特別狀況

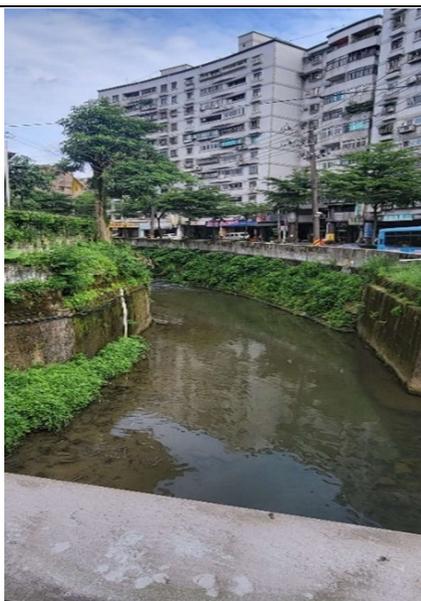
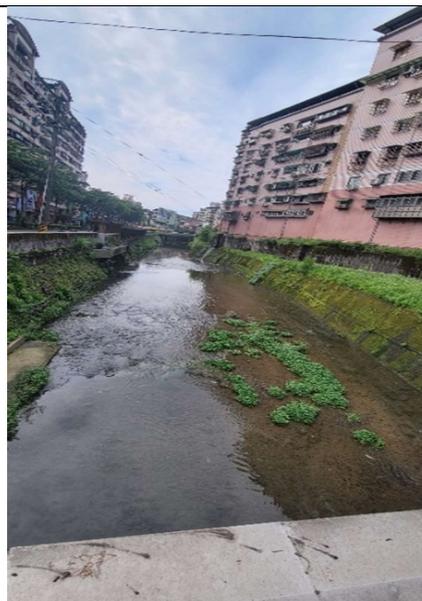
計畫名稱	基隆市生態檢核工作計畫(112 年度)-本市市管區域排水範圍	主辦單位	基隆市政府
		執行廠商	莫內生態有限公司
現勘日期	2023/06/18	現勘人員	徐偉展、曾詩雯
現勘地點	順興橋至民樂橋段改善工程_安樂5橋	經緯度座標	X: 25.141871 Y: 121.705703
河床底質： <input type="checkbox"/> 岩盤 <input type="checkbox"/> 巨礫 <input type="checkbox"/> 細礫 <input checked="" type="checkbox"/> 細砂 <input checked="" type="checkbox"/> 泥質			
河床型態： <input type="checkbox"/> 瀑布 <input type="checkbox"/> 深潭 <input checked="" type="checkbox"/> 淺瀨			
生態事件：無特別狀況

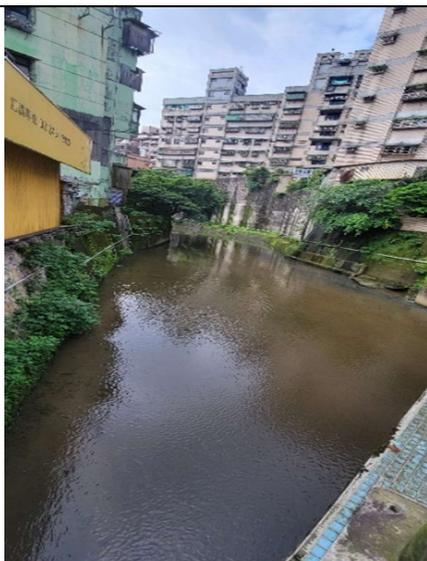
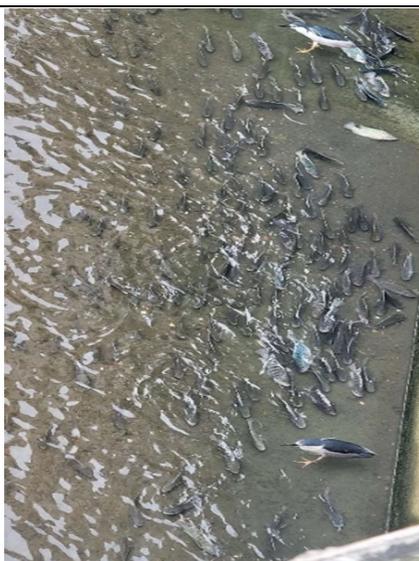
計畫名稱	基隆市生態檢核工作計畫(112 年度)-本市市管區域排水範圍	主辦單位	基隆市政府
		執行廠商	莫內生態有限公司
現勘日期	2023/06/18	現勘人員	徐偉展、曾詩雯
現勘地點	順興橋至民樂橋段改善工程_安樂6橋	經緯度座標	X:25.142179 Y: 121.709962
河床底質： <input type="checkbox"/> 岩盤 <input type="checkbox"/> 巨礫 <input type="checkbox"/> 細礫 <input checked="" type="checkbox"/> 細砂 <input checked="" type="checkbox"/> 泥質			
河床型態： <input type="checkbox"/> 瀑布 <input type="checkbox"/> 深潭 <input checked="" type="checkbox"/> 淺瀨			
生態事件：無特別狀況

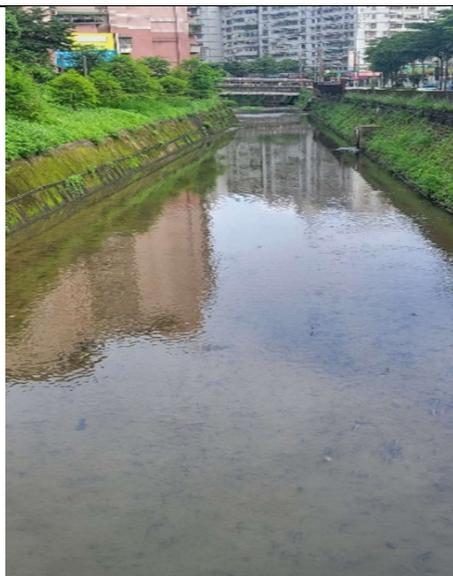
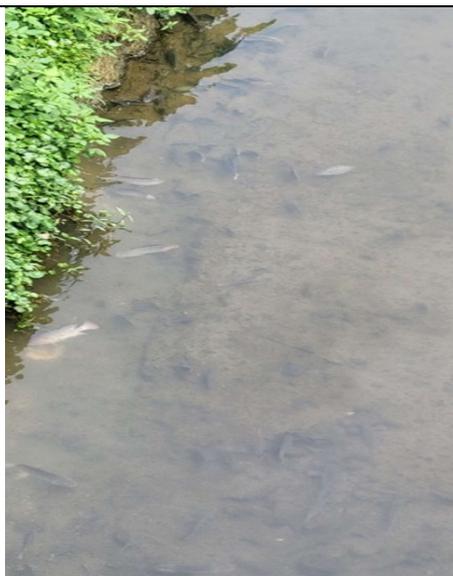
計畫名稱	基隆市生態檢核工作計畫(112 年度)-本市市管區域排水範圍	主辦單位	基隆市政府
		執行廠商	莫內生態有限公司
現勘日期	2023/06/18	現勘人員	徐偉展、曾詩雯
現勘地點	順興橋至民樂橋段改善工程_奮起橋	經緯度座標	X:25.140597 Y:121.711051
河床底質： <input type="checkbox"/> 岩盤 <input type="checkbox"/> 巨礫 <input type="checkbox"/> 細礫 <input checked="" type="checkbox"/> 細砂 <input checked="" type="checkbox"/> 泥質			
河床型態： <input type="checkbox"/> 瀑布 <input type="checkbox"/> 深潭 <input checked="" type="checkbox"/> 淺瀨			
生態事件：無特別狀況

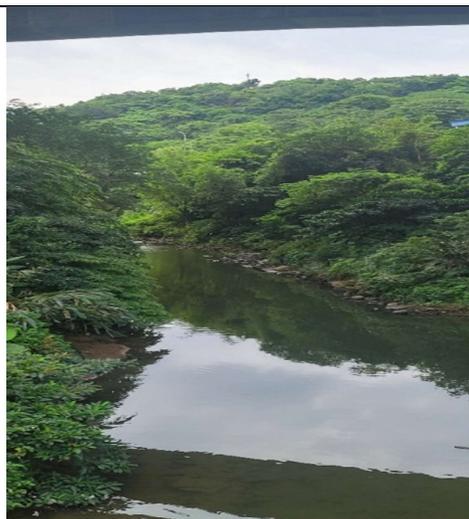
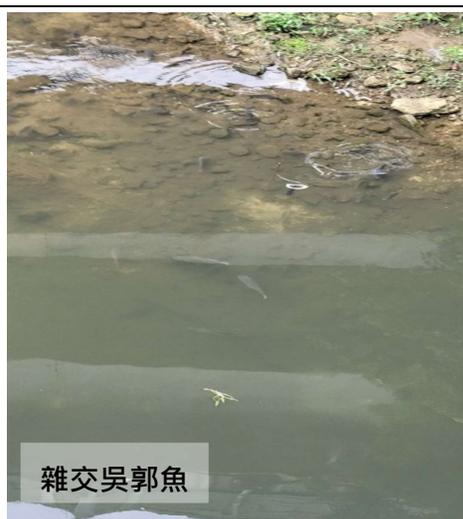
計畫名稱	基隆市生態檢核工作計畫(112 年度)-本市市管區域排水範圍	主辦單位	基隆市政府
		執行廠商	莫內生態有限公司
現勘日期	2023/06/18	現勘人員	徐偉展、曾詩雯
現勘地點	順興橋至民樂橋段改善工程_民樂橋	經緯度座標	X:25.139784 Y:121.712708
河床底質： <input type="checkbox"/> 岩盤 <input type="checkbox"/> 巨礫 <input checked="" type="checkbox"/> 細礫 <input checked="" type="checkbox"/> 細砂 <input checked="" type="checkbox"/> 泥質			
河床型態： <input type="checkbox"/> 瀑布 <input type="checkbox"/> 深潭 <input checked="" type="checkbox"/> 淺瀨			
生態事件：無特別狀況

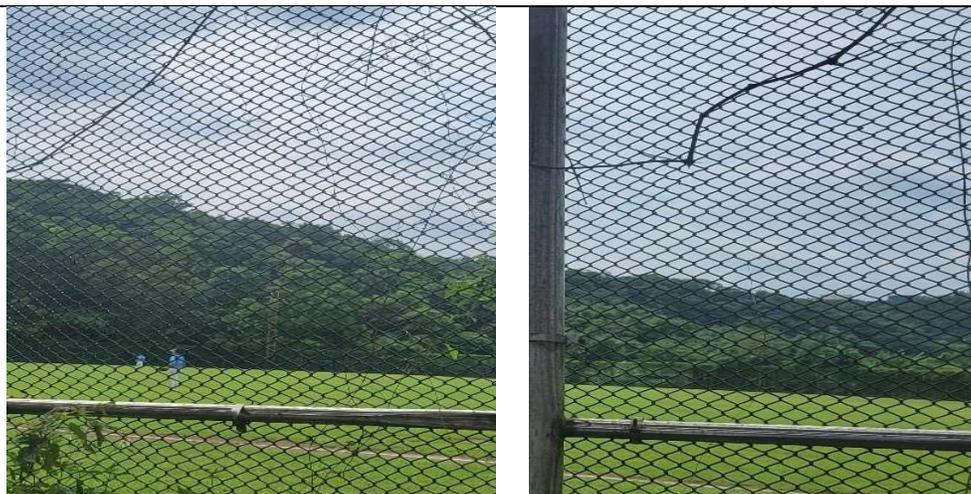
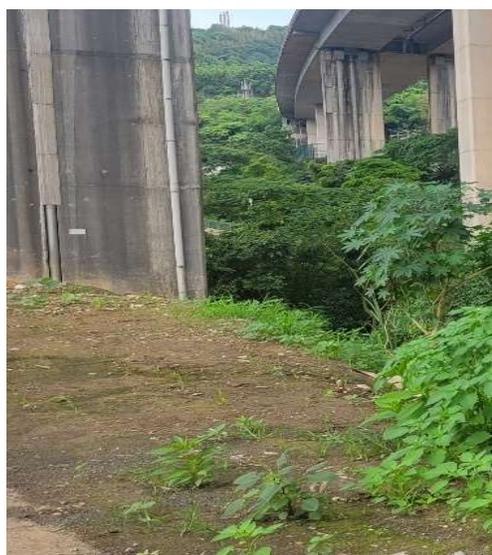
計畫名稱	基隆市生態檢核工作計畫(112 年度)-本市市管區域排水範圍	主辦單位	基隆市政府
		執行廠商	莫內生態有限公司
現勘日期	2023/06/18	現勘人員	徐偉展、曾詩雯
現勘地點	棒球場運動及滯洪園區	經緯度座標	X:25.138914 Y:121.712536
河床底質： <input type="checkbox"/> 岩盤 <input type="checkbox"/> 巨礫 <input type="checkbox"/> 細礫 <input checked="" type="checkbox"/> 細砂 <input checked="" type="checkbox"/> 泥質			
河床型態： <input type="checkbox"/> 瀑布 <input type="checkbox"/> 深潭 <input checked="" type="checkbox"/> 淺瀨			
生態事件：無特別狀況

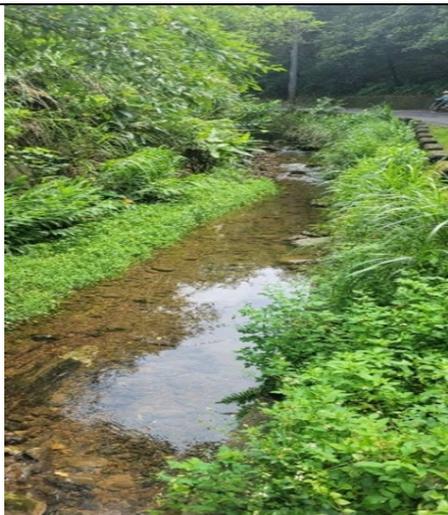
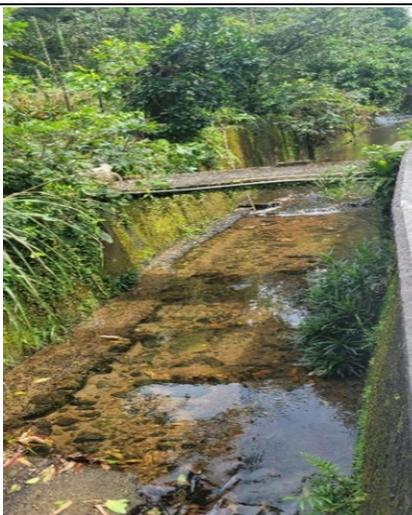
計畫名稱	基隆市生態檢核工作計畫(112 年度)-本市市管區域排水範圍	主辦單位	基隆市政府
		執行廠商	莫內生態有限公司
現勘日期	2023/06/18	現勘人員	徐偉展、曾詩雯
現勘地點	石厝坑溪治理工程	經緯度座標	X:25.108655 Y:121.712586
河床底質： <input type="checkbox"/> 岩盤 <input type="checkbox"/> 巨礫 <input checked="" type="checkbox"/> 細礫 <input checked="" type="checkbox"/> 細砂 <input checked="" type="checkbox"/> 泥質			
河床型態： <input type="checkbox"/> 瀑布 <input type="checkbox"/> 深潭 <input checked="" type="checkbox"/> 淺瀨			
生態事件：無特別狀況

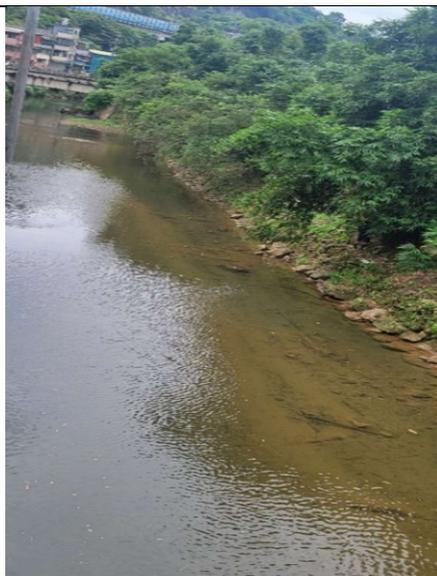
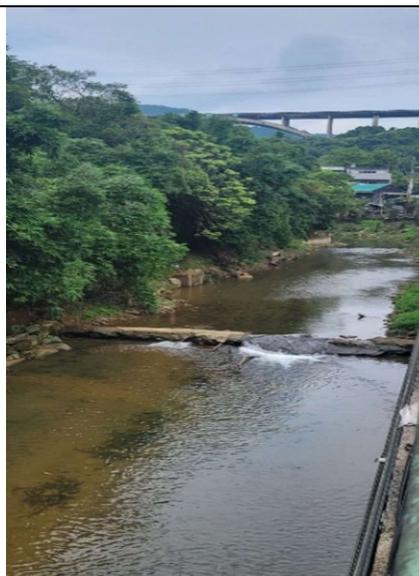
計畫名稱	基隆市生態檢核工作計畫(112 年度)-本市市管區域排水範圍	主辦單位	基隆市政府
		執行廠商	莫內生態有限公司
現勘日期	2023/06/18	現勘人員	徐偉展、曾詩雯
現勘地點	瑪陵坑溪復興橋改建及護岸工程_復興橋	經緯度座標	X:25.109764 Y:121.690833
河床底質： <input type="checkbox"/> 岩盤 <input type="checkbox"/> 巨礫 <input checked="" type="checkbox"/> 細礫 <input checked="" type="checkbox"/> 細砂 <input checked="" type="checkbox"/> 泥質			
河床型態： <input type="checkbox"/> 瀑布 <input type="checkbox"/> 深潭 <input checked="" type="checkbox"/> 淺瀨			
生態事件：無特別狀況

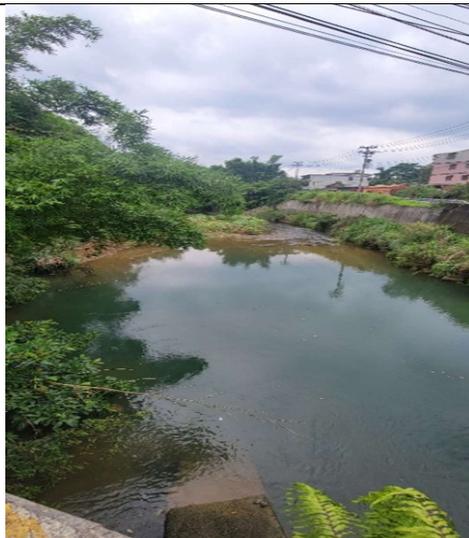
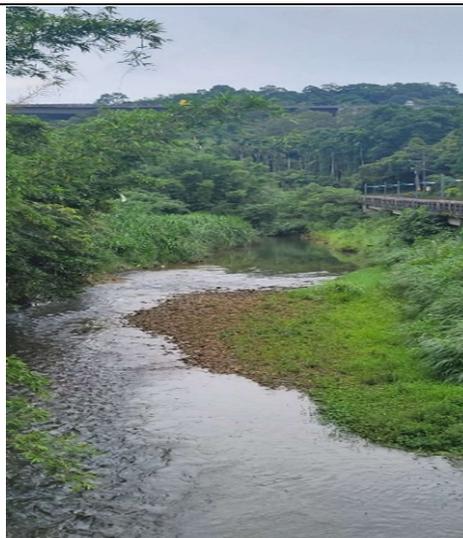
計畫名稱	基隆市生態檢核工作計畫(112 年度)-本市市管區域排水範圍	主辦單位	基隆市政府
		執行廠商	莫內生態有限公司
現勘日期	2023/06/18	現勘人員	徐偉展、曾詩雯
現勘地點	友蚋溪友諒橋改建及護岸工程_友諒橋	經緯度座標	X:25.094088 Y:121.669310
河床底質： <input type="checkbox"/> 岩盤 <input type="checkbox"/> 巨礫 <input checked="" type="checkbox"/> 細礫 <input checked="" type="checkbox"/> 細砂 <input checked="" type="checkbox"/> 泥質			
河床型態： <input type="checkbox"/> 瀑布 <input type="checkbox"/> 深潭 <input checked="" type="checkbox"/> 淺瀨			
生態事件：無特別狀況

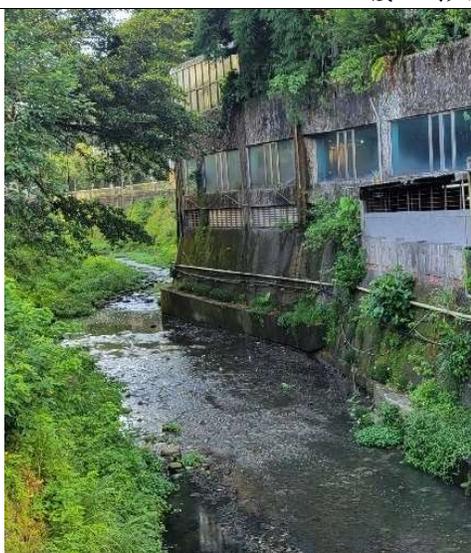
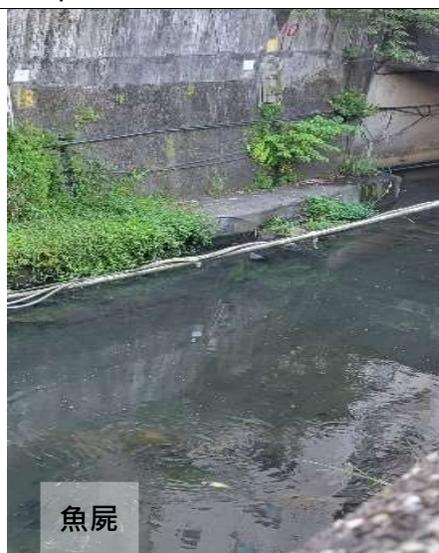
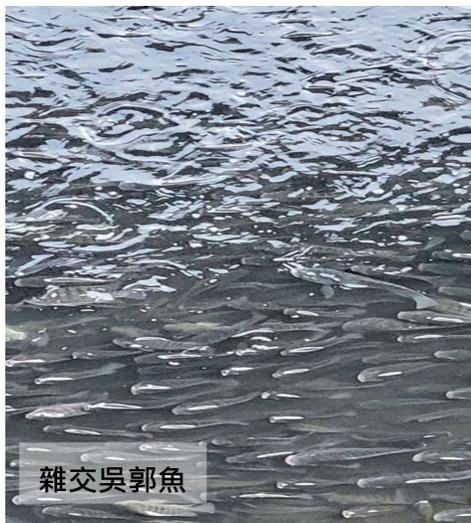
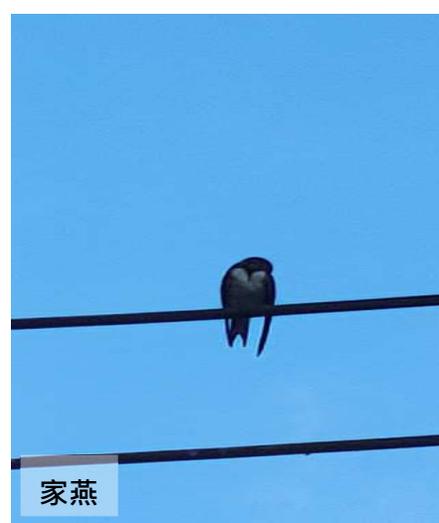
生態事件：河流中發現魚屍(吳郭魚) 天候久旱高溫或河川低流量且泥沙淤積，導致河床中溶氧量不足，溶氧低 2.0 mg/L，大多數魚類已無法生存

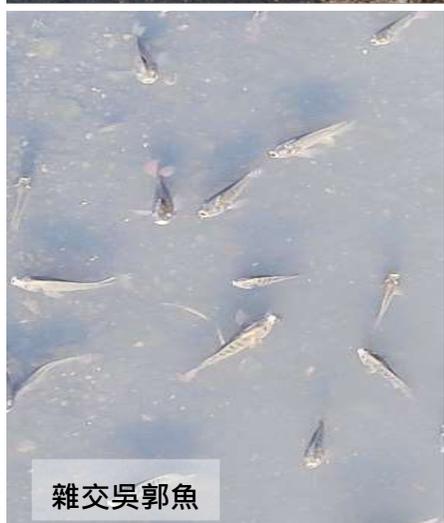
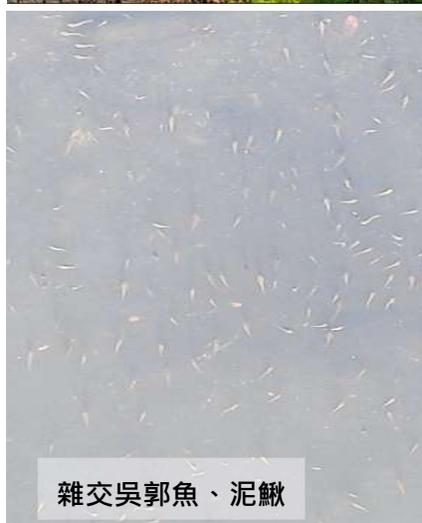
雜交吳郭魚

雜交吳郭魚、泥鰍

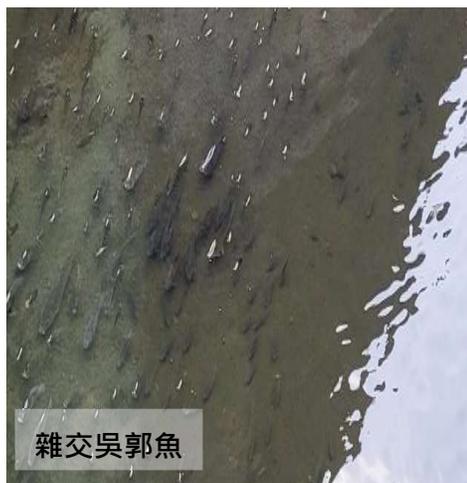
計畫名稱	基隆市生態檢核工作計畫(112 年度)-本市市管區域排水範圍	主辦單位	基隆市政府
		執行廠商	莫內生態有限公司
現勘日期	2023/07/02	現勘人員	徐偉展、曾詩雯
現勘地點	順興橋至民樂橋段改善工程_安樂6橋	經緯度座標	X:25.142179 Y: 121.709962
河床底質： <input type="checkbox"/> 岩盤 <input type="checkbox"/> 巨礫 <input type="checkbox"/> 細礫 <input checked="" type="checkbox"/> 細砂 <input checked="" type="checkbox"/> 泥質			
河床型態： <input type="checkbox"/> 瀑布 <input type="checkbox"/> 深潭 <input checked="" type="checkbox"/> 淺瀨			
生態事件：河流中發現魚屍(吳郭魚) 天候久旱高溫或河川低流量且泥沙淤積，導致河床中溶氧量不足，溶氧低 2.0 mg/L，大多數魚類已無法生存

雜交吳郭魚

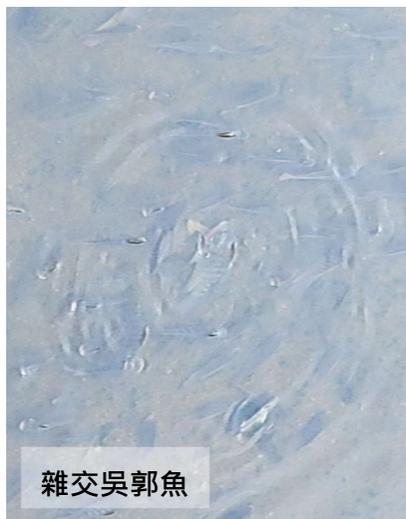
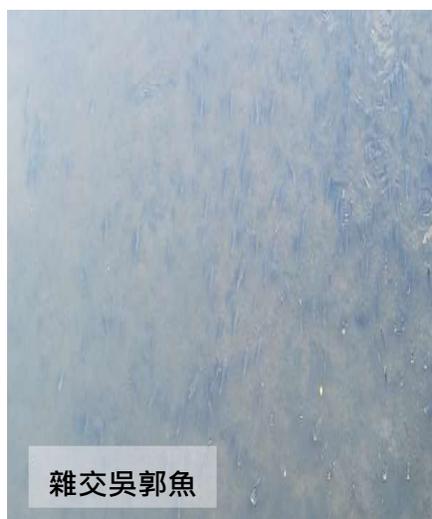
雜交吳郭魚

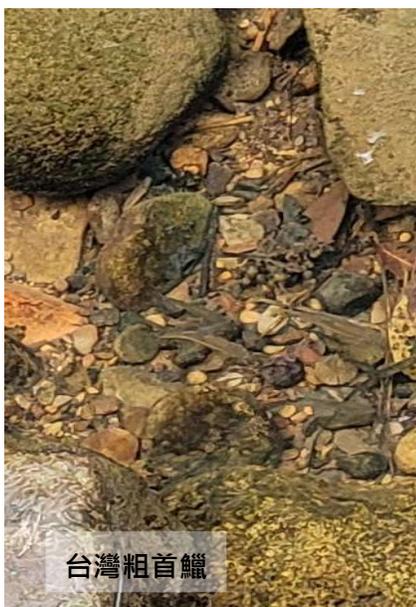
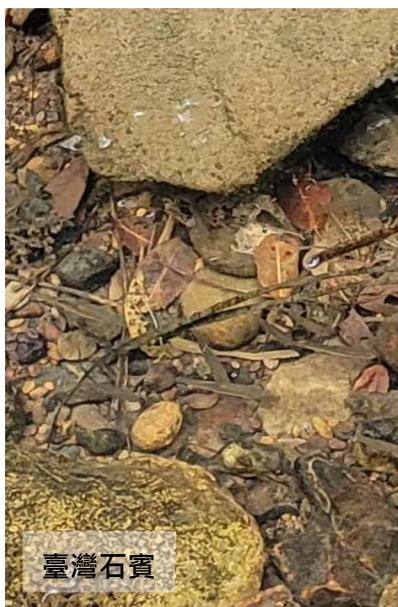
台灣粗首鱧

臺灣石賓

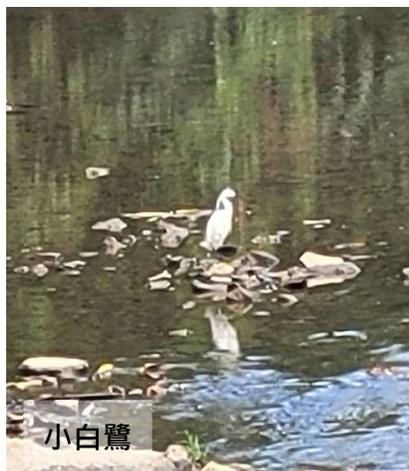
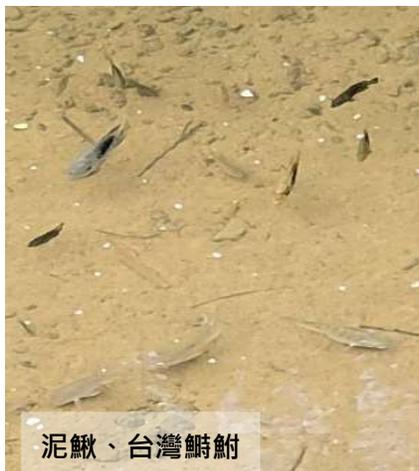
小白鷺

泥鰕、台灣鱒鮒

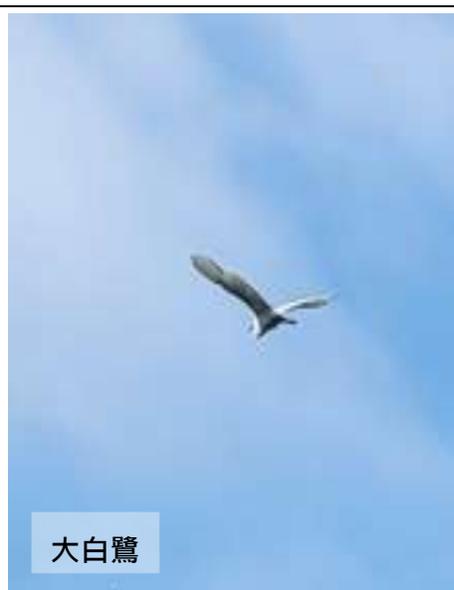
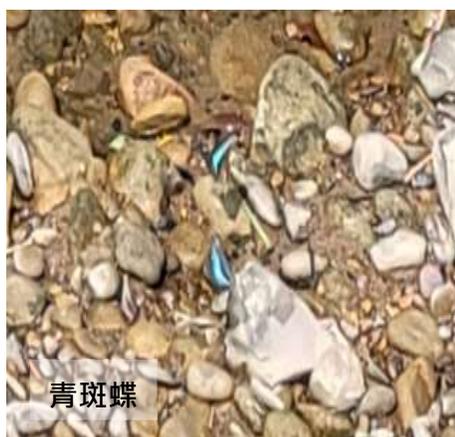
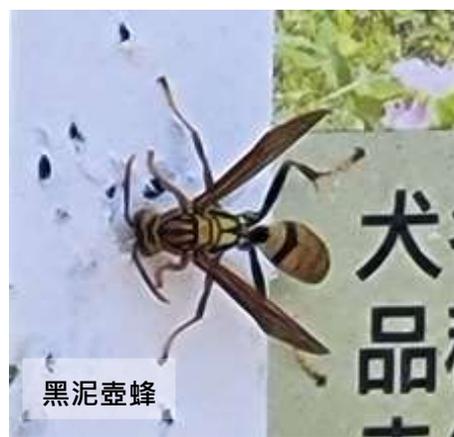
大白鷺

青斑蝶

黑泥壺蜂

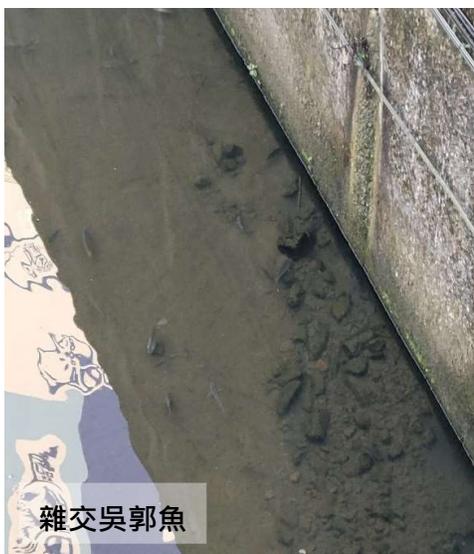
雜交吳郭魚

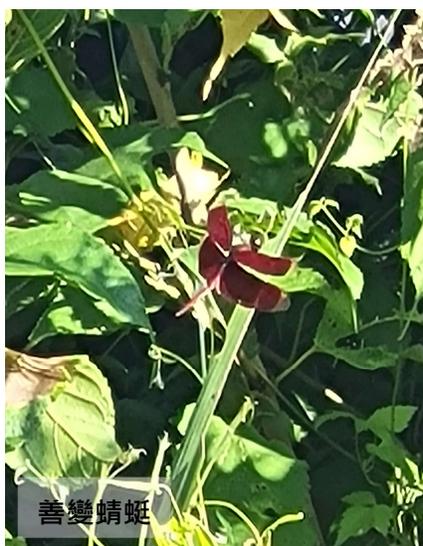
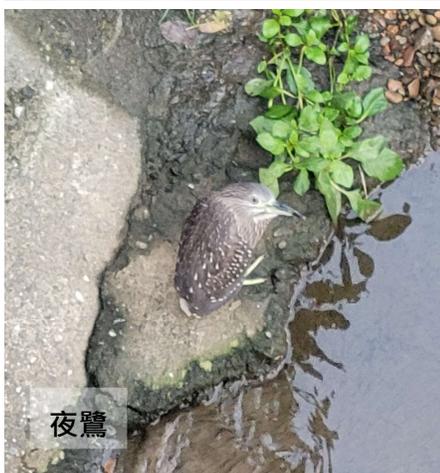
善變蜻蜓

夜鷺

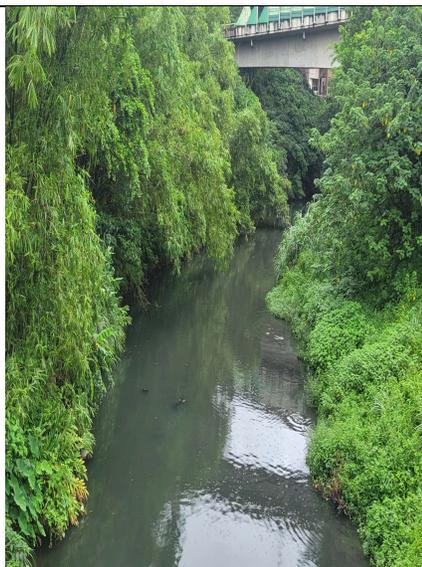
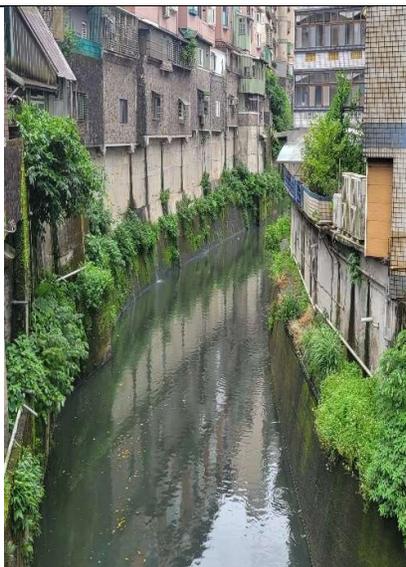
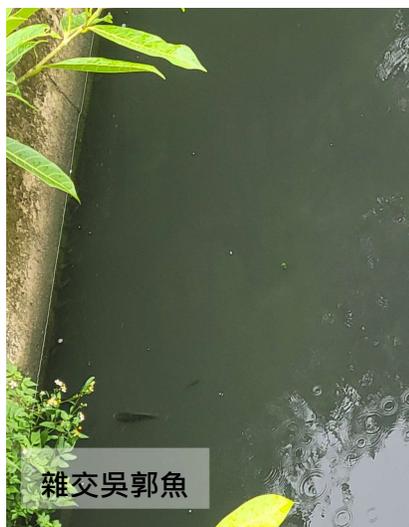
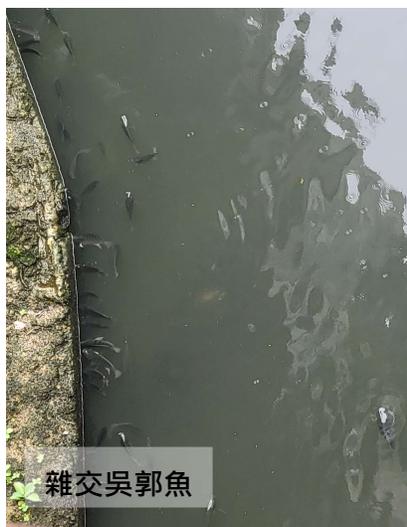
計畫名稱	基隆市生態檢核工作計畫(112 年度)-本市市管區域排水範圍	主辦單位	基隆市政府
		執行廠商	莫內生態有限公司
現勘日期	2023/09/03	現勘人員	曾詩雯
現勘地點	順興橋至民樂橋段改善工程_奮起橋	經緯度座標	X:25.140597 Y:121.711051
河床底質： <input type="checkbox"/> 岩盤 <input type="checkbox"/> 巨礫 <input type="checkbox"/> 細礫 <input checked="" type="checkbox"/> 細砂 <input checked="" type="checkbox"/> 泥質			
河床型態： <input type="checkbox"/> 瀑布 <input type="checkbox"/> 深潭 <input checked="" type="checkbox"/> 淺瀨			
生態事件：無特別狀況

雜交吳郭魚

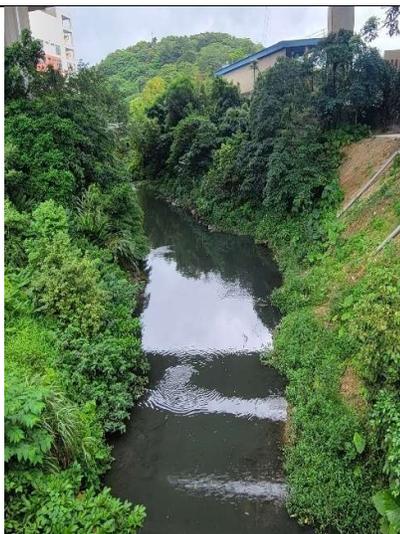
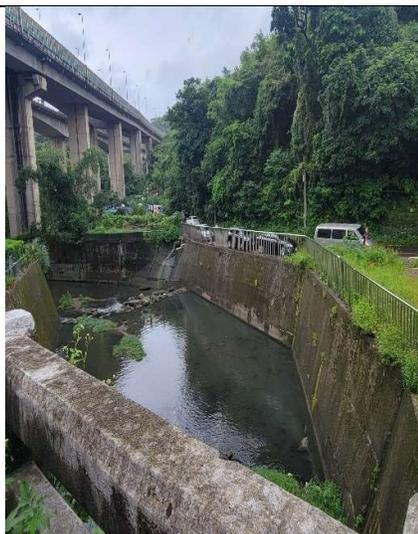
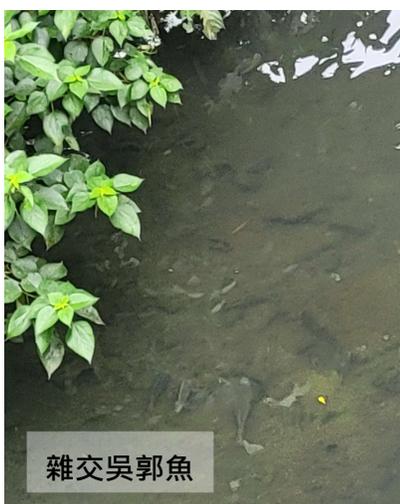
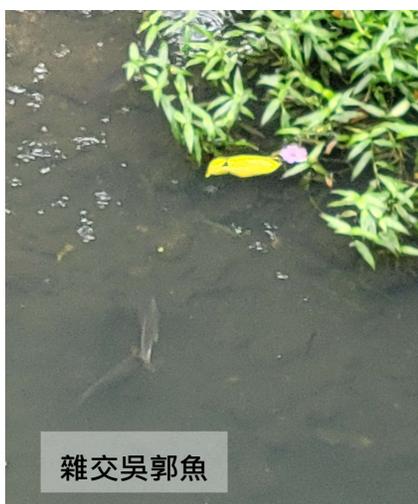
計畫名稱	基隆市生態檢核工作計畫(112 年度)-本市市管區域排水範圍	主辦單位	基隆市政府
		執行廠商	莫內生態有限公司
現勘日期	2023/09/03	現勘人員	曾詩雯
現勘地點	順興橋至民樂橋段改善工程_民樂橋	經緯度	X:25.139784
		座標	Y:121.712708
河床底質： <input type="checkbox"/> 岩盤 <input checked="" type="checkbox"/> 巨礫 <input checked="" type="checkbox"/> 細礫 <input checked="" type="checkbox"/> 細砂 <input checked="" type="checkbox"/> 泥質			
河床型態： <input type="checkbox"/> 瀑布 <input type="checkbox"/> 深潭 <input checked="" type="checkbox"/> 淺瀨			
生態事件：無特別狀況

雜交吳郭魚

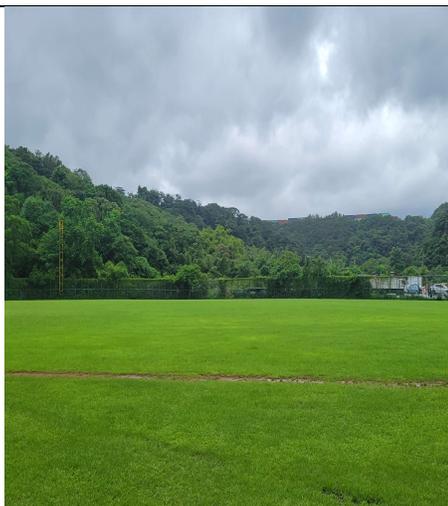
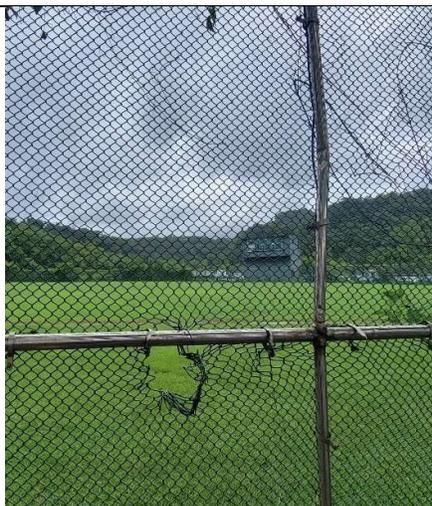
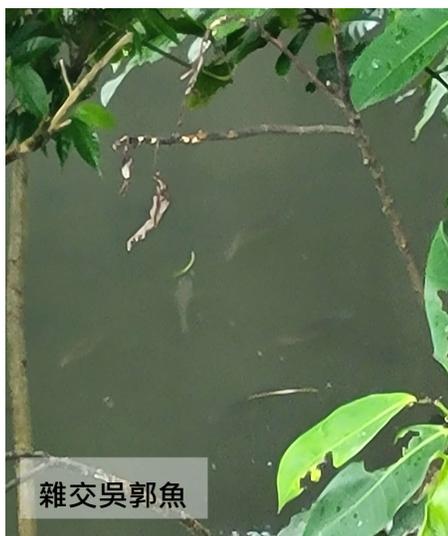
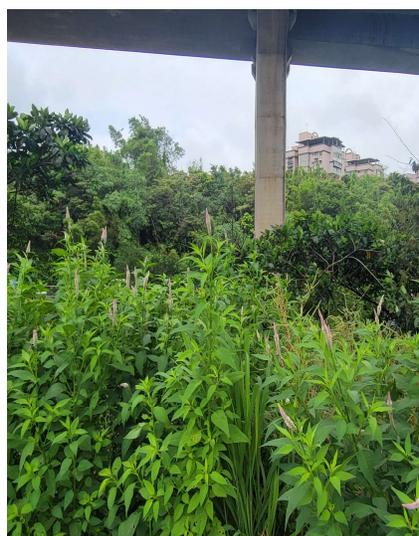
計畫名稱	基隆市生態檢核工作計畫(112 年度)-本市市管區域排水範圍	主辦單位	基隆市政府
		執行廠商	莫內生態有限公司
現勘日期	2023/09/03	現勘人員	曾詩雯
現勘地點	棒球場運動及滯洪園區	經緯度座標	X:25.138914 Y:121.712536
河床底質： <input type="checkbox"/> 岩盤 <input type="checkbox"/> 巨礫 <input type="checkbox"/> 細礫 <input checked="" type="checkbox"/> 細砂 <input checked="" type="checkbox"/> 泥質			
河床型態： <input type="checkbox"/> 瀑布 <input type="checkbox"/> 深潭 <input checked="" type="checkbox"/> 淺瀨			
生態事件：無特別狀況
