基隆市生態檢核工作計畫(112 年度)-  
本市市管區域排水範圍  
成果報告

Ecological Check Project of Keelung City- Regional drainage of the  
city management, 2023

主辦機關：基隆市政府

執行單位：莫內生態有限公司

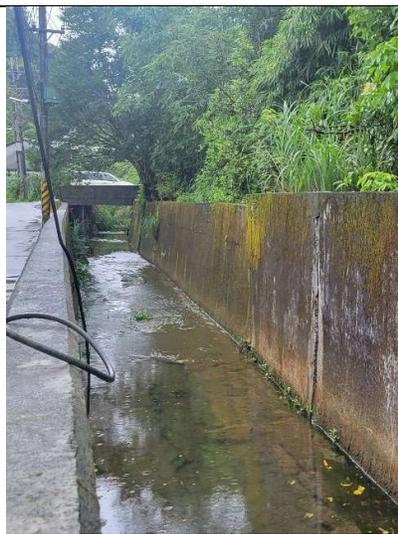
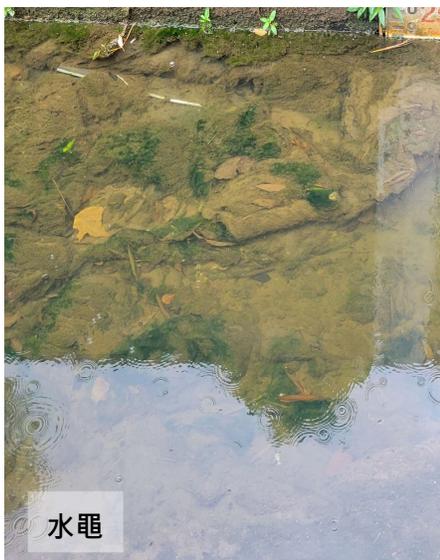
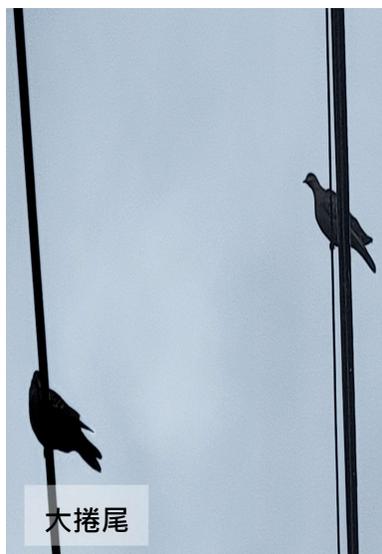
計畫名稱	基隆市生態檢核工作計畫(112 年度)-本市市管區域排水範圍	主辦單位	基隆市政府
		執行廠商	莫內生態有限公司
現勘日期	2023/09/03	現勘人員	曾詩雯
現勘地點	石厝坑溪治理工程	經緯度座標	X:25.108655 Y:121.712586
河床底質： <input type="checkbox"/> 岩盤 <input checked="" type="checkbox"/> 巨礫 <input checked="" type="checkbox"/> 細礫 <input checked="" type="checkbox"/> 細砂 <input checked="" type="checkbox"/> 泥質			
河床型態： <input type="checkbox"/> 瀑布 <input type="checkbox"/> 深潭 <input checked="" type="checkbox"/> 淺瀨			
生態事件：無特別狀況

水眼

大捲尾

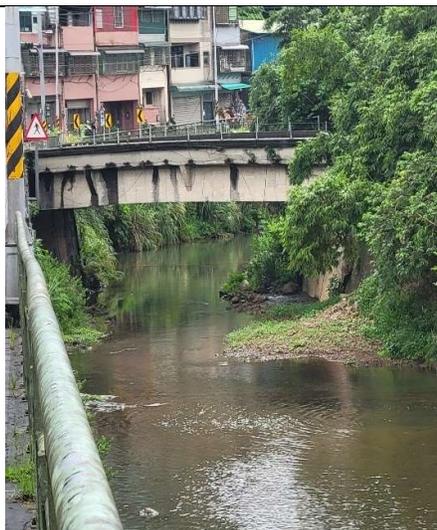
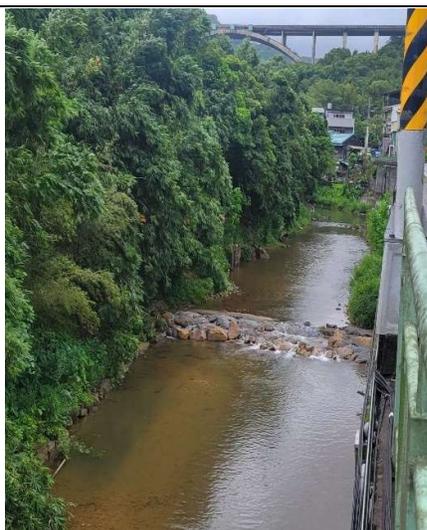
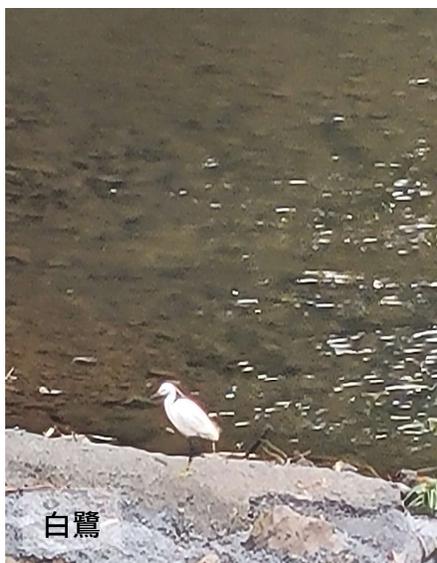
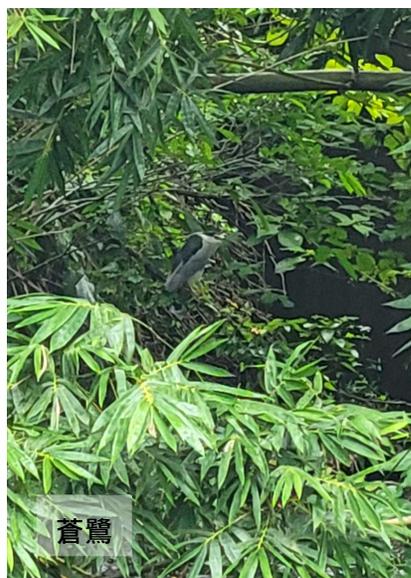
計畫名稱	基隆市生態檢核工作計畫(112 年度)-本市市管區域排水範圍	主辦單位	基隆市政府
		執行廠商	莫內生態有限公司
現勘日期	2023/09/03	現勘人員	曾詩雯
現勘地點	瑪陵坑溪復興橋改建及護岸工程_復興橋	經緯度座標	X:25.109764 Y:121.690833
河床底質： <input type="checkbox"/> 岩盤 <input type="checkbox"/> 巨礫 <input checked="" type="checkbox"/> 細礫 <input checked="" type="checkbox"/> 細砂 <input checked="" type="checkbox"/> 泥質			
河床型態： <input type="checkbox"/> 瀑布 <input type="checkbox"/> 深潭 <input checked="" type="checkbox"/> 淺瀨			
生態事件：無特別狀況

白鷺

蒼鷺

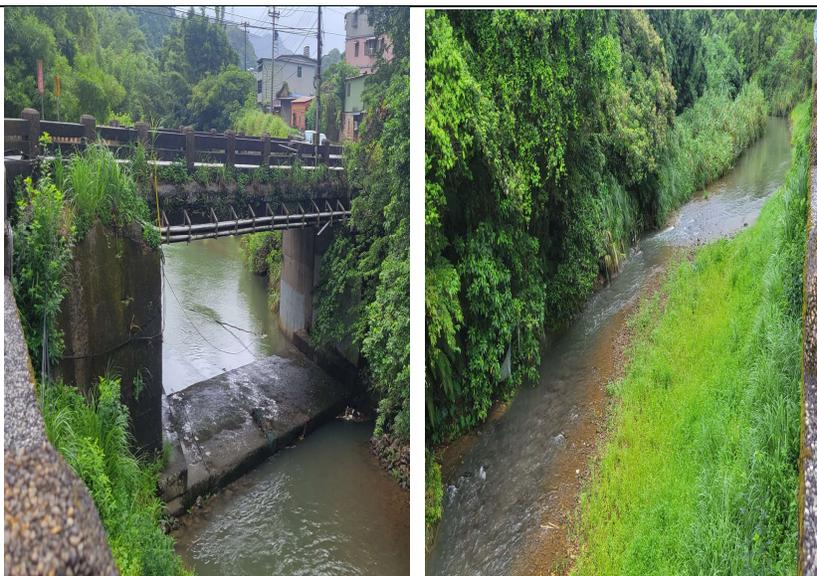
計畫名稱	基隆市生態檢核工作計畫(112 年度)-本市市管區域排水範圍	主辦單位	基隆市政府
		執行廠商	莫內生態有限公司
現勘日期	2023/09/03	現勘人員	曾詩雯
現勘地點	友蚋溪友諒橋改建及護岸工程_友諒橋	經緯度座標	X:25.094088 Y:121.669310
河床底質： <input type="checkbox"/> 岩盤 <input type="checkbox"/> 巨礫 <input checked="" type="checkbox"/> 細礫 <input checked="" type="checkbox"/> 細砂 <input checked="" type="checkbox"/> 泥質			
河床型態： <input type="checkbox"/> 瀑布 <input type="checkbox"/> 深潭 <input checked="" type="checkbox"/> 淺瀨			
生態事件：無特別狀況

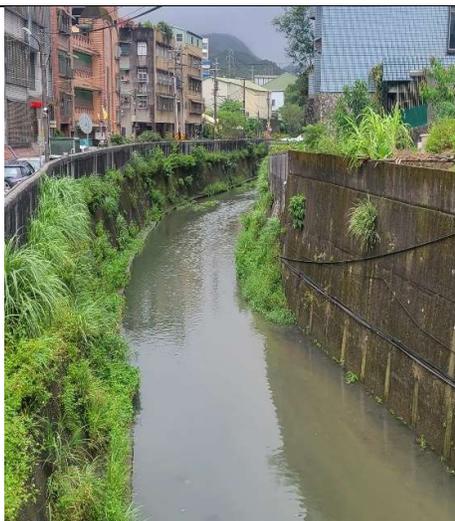
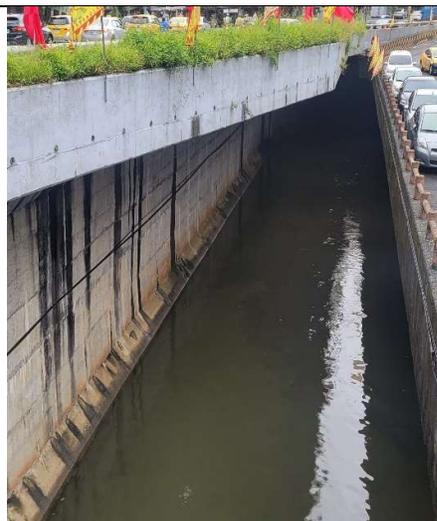
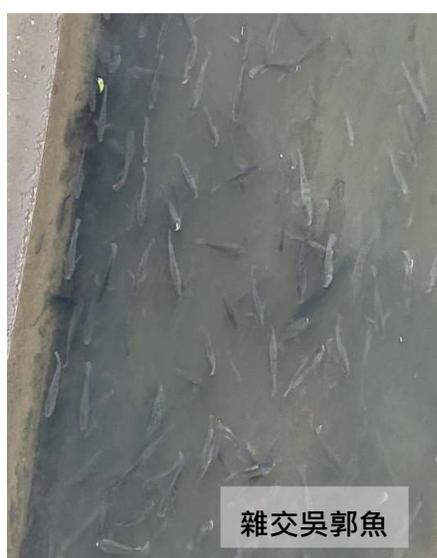
計畫名稱	基隆市生態檢核工作計畫(112 年度)-本市市管區域排水範圍	主辦單位	基隆市政府
		執行廠商	莫內生態有限公司
現勘日期	2023/10/06	現勘人員	曾詩雯
現勘地點	順興橋至民樂橋段改善工程_崇崙橋	經緯度座標	X:25.143755 Y:121.702097
河床底質： <input type="checkbox"/> 岩盤 <input type="checkbox"/> 巨礫 <input type="checkbox"/> 細礫 <input checked="" type="checkbox"/> 細砂 <input checked="" type="checkbox"/> 泥質			
河床型態： <input type="checkbox"/> 瀑布 <input type="checkbox"/> 深潭 <input checked="" type="checkbox"/> 淺瀨			
生態事件：無特別狀況

大卷尾

雜交吳郭魚

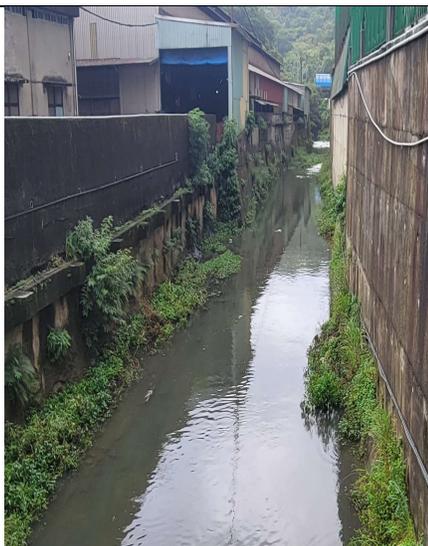
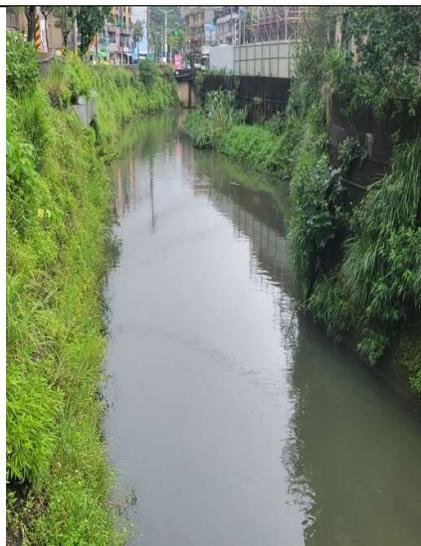
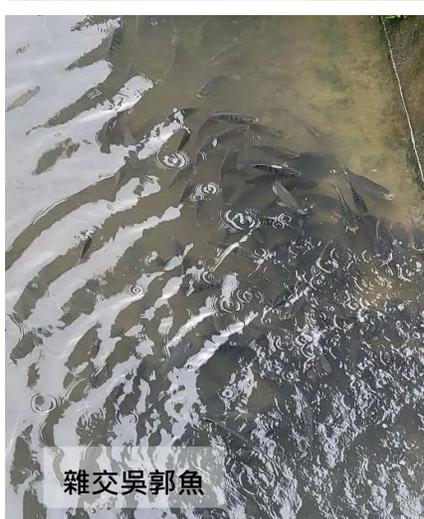
計畫名稱	基隆市生態檢核工作計畫(112 年度)-本市市管區域排水範圍	主辦單位	基隆市政府
		執行廠商	莫內生態有限公司
現勘日期	2023/10/06	現勘人員	曾詩雯
現勘地點	順興橋至民樂橋段改善工程_順興橋	經緯度座標	X:25.142925 Y: 121.702968
河床底質： <input type="checkbox"/> 岩盤 <input type="checkbox"/> 巨礫 <input type="checkbox"/> 細礫 <input checked="" type="checkbox"/> 細砂 <input checked="" type="checkbox"/> 泥質			
河床型態： <input type="checkbox"/> 瀑布 <input type="checkbox"/> 深潭 <input checked="" type="checkbox"/> 淺瀨			
生態事件：無特別狀況

雜交吳郭魚

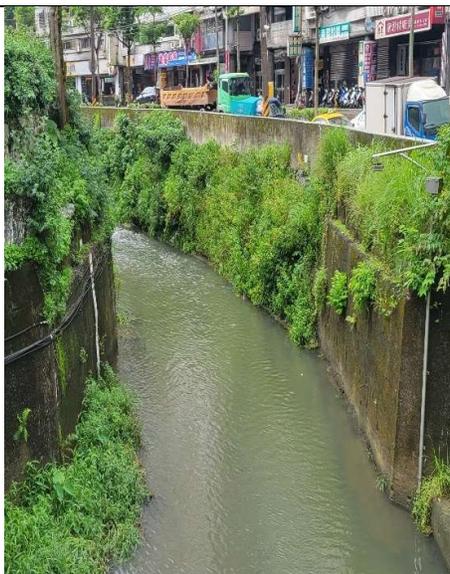
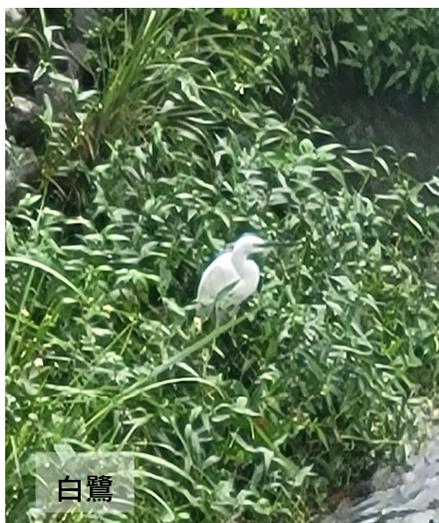
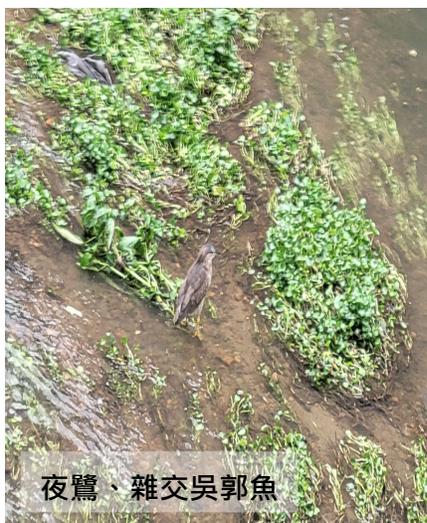
計畫名稱	基隆市生態檢核工作計畫(112 年度)-本市市管區域排水範圍	主辦單位	基隆市政府
		執行廠商	莫內生態有限公司
現勘日期	2023/10/06	現勘人員	曾詩雯
現勘地點	順興橋至民樂橋段改善工程_安樂5橋	經緯度座標	X: 25.141871 Y: 121.705703
河床底質： <input type="checkbox"/> 岩盤 <input type="checkbox"/> 巨礫 <input checked="" type="checkbox"/> 細礫 <input checked="" type="checkbox"/> 細砂 <input checked="" type="checkbox"/> 泥質			
河床型態： <input type="checkbox"/> 瀑布 <input type="checkbox"/> 深潭 <input checked="" type="checkbox"/> 淺瀨			
生態事件：無特別狀況

白鷺

夜鷺、雜交吳郭魚

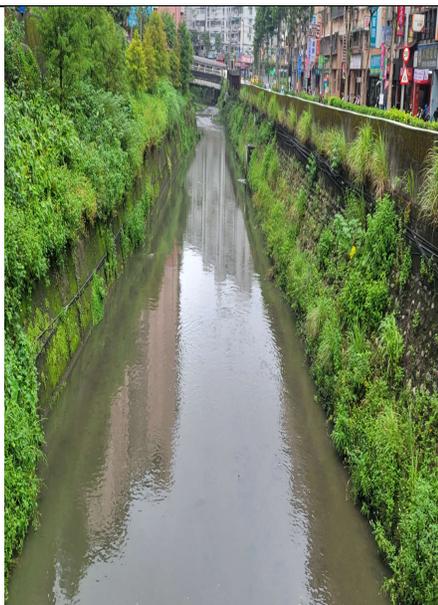
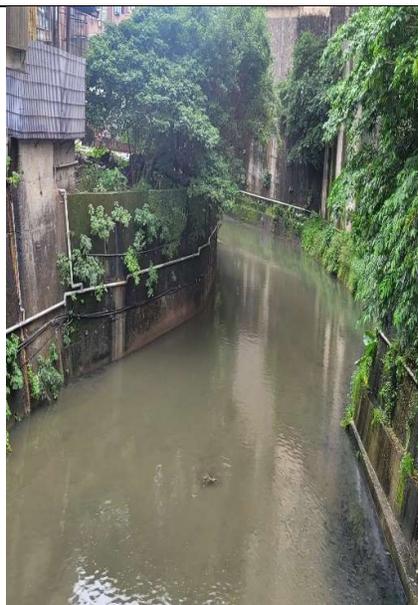
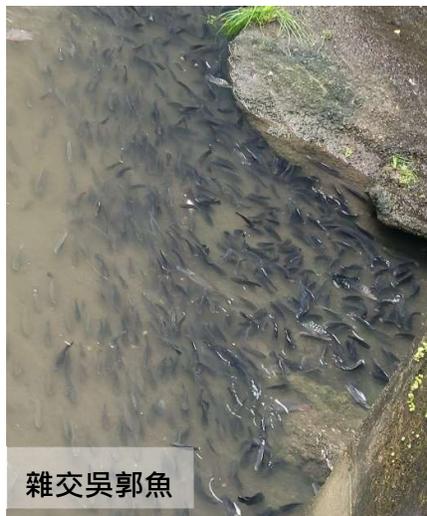
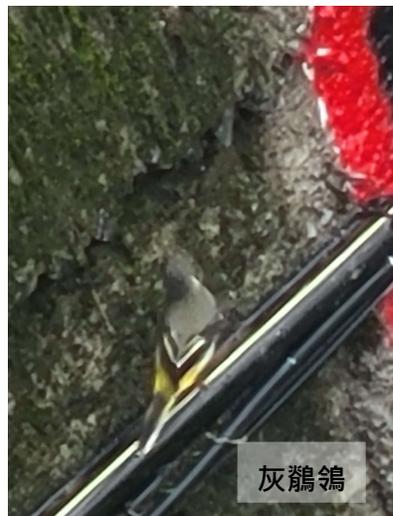
計畫名稱	基隆市生態檢核工作計畫(112 年度)-本市市管區域排水範圍	主辦單位	基隆市政府
		執行廠商	莫內生態有限公司
現勘日期	2023/10/06	現勘人員	曾詩雯
現勘地點	順興橋至民樂橋段改善工程_安樂6橋	經緯度座標	X:25.142179 Y: 121.709962
河床底質： <input type="checkbox"/> 岩盤 <input type="checkbox"/> 巨礫 <input type="checkbox"/> 細礫 <input checked="" type="checkbox"/> 細砂 <input checked="" type="checkbox"/> 泥質			
河床型態： <input type="checkbox"/> 瀑布 <input type="checkbox"/> 深潭 <input checked="" type="checkbox"/> 淺瀨			
生態事件：無特別狀況

雜交吳郭魚

灰鵓鴿

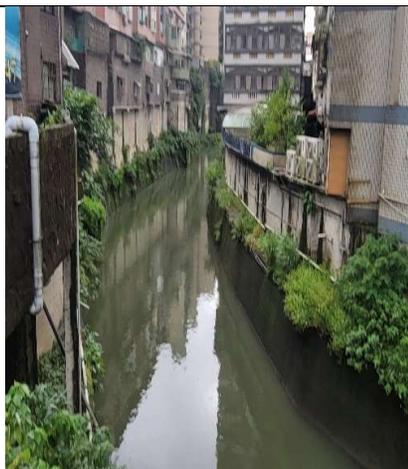
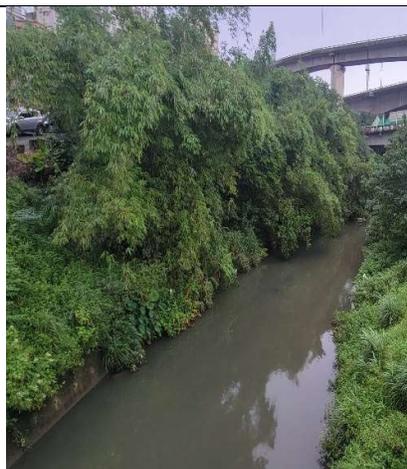
計畫名稱	基隆市生態檢核工作計畫(112 年度)-本市市管區域排水範圍	主辦單位	基隆市政府
		執行廠商	莫內生態有限公司
現勘日期	2023/10/06	現勘人員	曾詩雯
現勘地點	順興橋至民樂橋段改善工程_奮起橋	經緯度座標	X:25.140597 Y:121.711051
河床底質： <input type="checkbox"/> 岩盤 <input type="checkbox"/> 巨礫 <input type="checkbox"/> 細礫 <input checked="" type="checkbox"/> 細砂 <input checked="" type="checkbox"/> 泥質			
河床型態： <input type="checkbox"/> 瀑布 <input type="checkbox"/> 深潭 <input checked="" type="checkbox"/> 淺瀨			
生態事件：無特別狀況

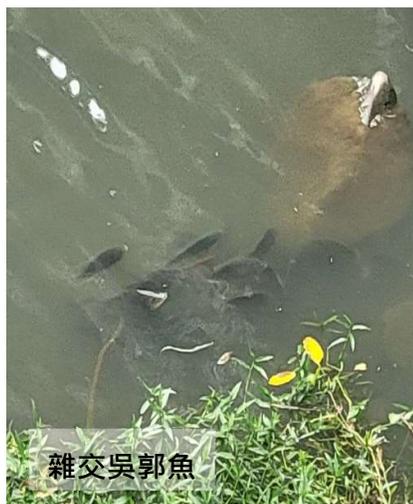
雜交吳郭魚

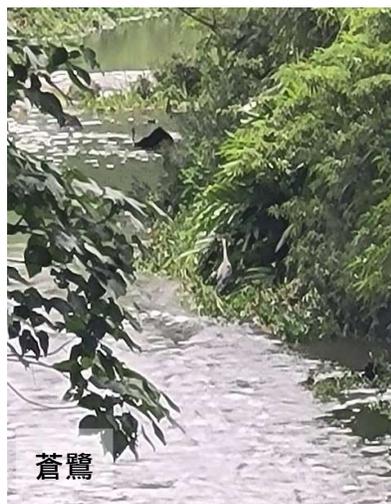
蒼鷺

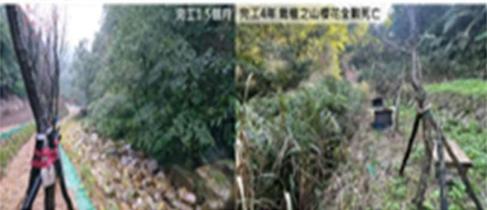
完工1.5個月 完工4年 崩壁之山櫻花全數可C

4-1 山櫻花雖為臺灣原生物種，但非工程當地適生物種，不易保活。

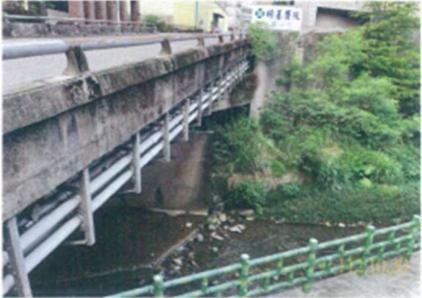
<p>【施工階段】</p>
<p>日期：112.10.20 說明：巡檢</p>	<p>日期： 說明：</p>
<p>【施工前】</p>
