4.10 濁水溪雷厝及楊賢堤段防災減災工程

4.10.1 濁水溪雷厝及楊賢堤段防災減災工程核定(提報)階段生態檢核

工程基本資料	計畫名稱	重要河川環境營造計畫		水系名稱	濁水溪	填表人	楊孟祥、陳震
	工程名稱	濁水溪雷厝及楊賢堤段防災減災工程		設計單位		紀錄日期	109/11/1
	工程期程			監造廠商		工程階段	<input type="checkbox"/> 計畫提報階段 <input checked="" type="checkbox"/> 調查設計階段 <input type="checkbox"/> 施工階段 <input type="checkbox"/> 維護管理階段
	主辦機關	經濟部水利署第四河川局		施工廠商			
	現況圖	<input type="checkbox"/> 定點連續周界照片 <input type="checkbox"/> 工程設施照片 <input checked="" type="checkbox"/> 水域棲地照片 <input checked="" type="checkbox"/> 水岸及護坡照片 <input type="checkbox"/> 水棲物照片 <input type="checkbox"/> 相關工程計畫索引圖 <input type="checkbox"/> 其他：_____		工程預算/經費(千元)			
	基地位置	行政區：雲林縣崙背鄉二崙鄉 TWD97 座標 E：188009.55 N：2635138.93					
	工程目的	河川防災減災工程					
	工程概要	水防道路及側溝擋土牆整建 1,400 公尺					
預期效益							
階段	檢核項目	評估內容	檢核事項				
工程計畫提報核定階段	一、專業參與	生態背景團隊	是否有生態背景領域工作團隊參與，協助蒐集調查生態資料、評估生態衝擊、擬定生態保育原則？ <input checked="" type="checkbox"/> 是 <input type="checkbox"/> 否：				
	二、生態資料蒐集調查	地理位置	1. 區位： <input type="checkbox"/> 法定自然保護區、 <input checked="" type="checkbox"/> 一般區 2. (法定自然保護區包含自然保留區、野生動物保護區、野生動物重要棲息環境、國家公園、國家自然公園、國有林自然保護區、國家重要濕地、海岸保護區...等。)

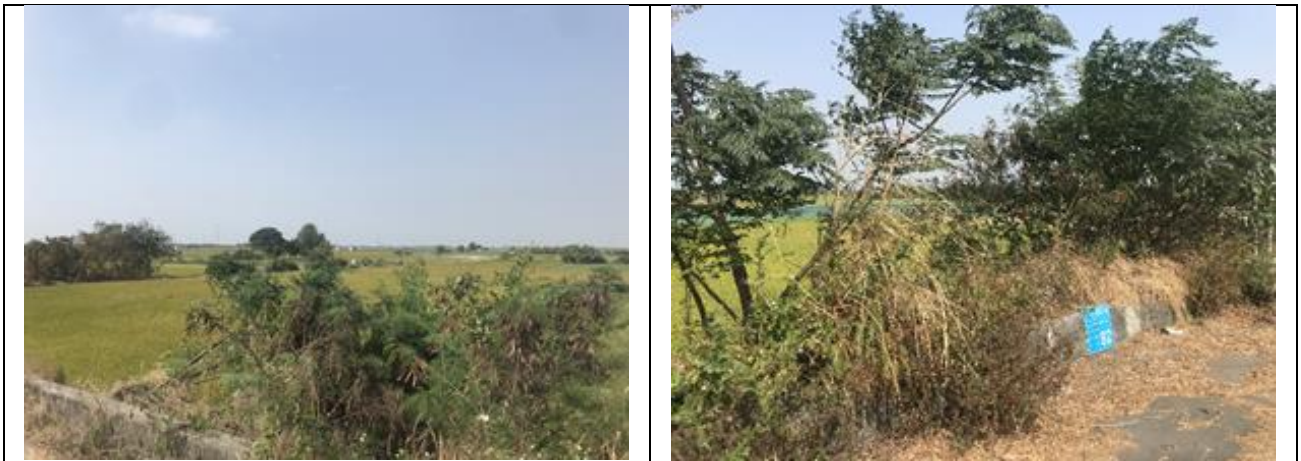
圖 4-78 濁水溪雷厝及楊賢堤段現況圖

於 108 年 11 月 1 日現地勘查，本工區離水域環境較遠，工程位置主要為種植區域環繞，現況如圖 4-78 所示。

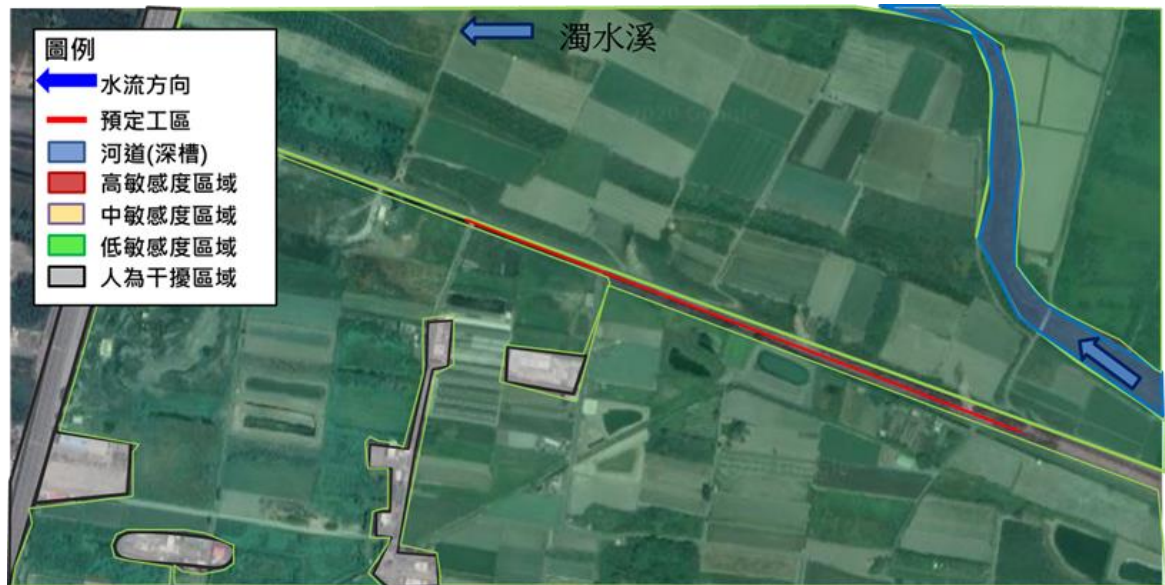
圖 4-83 雷厝堤段生態關注圖

雷厝及楊賢工區附近多為農田、果園，並且水域環境多為農用排水，無調查到特殊物種，是故劃設為低敏感區域，楊賢工區附近有社區，劃設為人為干擾區，雖然有發現黑翅鳶，但只有短暫停留於人為干擾區中的一棵樹上。生態關注圖如圖 4-83、圖 4-84 所示。

1. 「減輕」：楊賢堤段工區有發現黑翅鳶，屬臺灣二級保育類鳥類，工程施作時，應避免高噪音載具同時運行，造成周圍鳥類的生存壓力上升。
2. 「減輕」：治理區鳥類豐富，施工中所產生的廢棄物應集中管理，避免鳥類啄食。
3. 「減輕」：小型哺乳類、爬除類可能因擋土橋被阻隔，應設置動物逃生通道，提供動物逃脫。
4. 「減輕」：雖一次性調查無發現特殊保全植物，但工區鄰近農地、果園，應定期灑水避免揚塵，避免附近草生地及作物受影響，減少爬蟲類躲藏區域及作物生長。
5. 「迴避」：避免晨昏以生動物活動頻繁時施工，施工時間應以 8:00 至 17:00 為宜。
6. 「迴避」：施工期間禁止對野生動物濫捕、濫殺，除了會影響其族群數量外，也可能觸法。

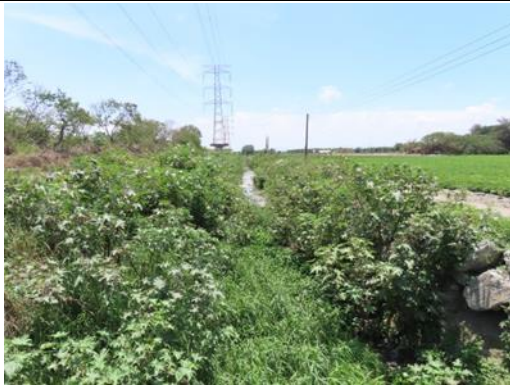
雷厝

3.生態棲地環境評估：					
1. 楊賢堤段工區有發現黑翅鳶，屬台灣二級保育類鳥類，工程施作時，噪音可能造成周圍鳥類的生存壓力上升。					
2. 治理區鳥類豐富，施工中所產生的廢棄物若處置不當，造成鳥類啄食或死亡。					
特殊物種	黑翅鳶				
現地環境描述	兩工區皆包括草生地、樹林地、農用地等的陸域環境，水域環境複雜度低，只有農業排水系統通過，並且雷厝排水水質混濁、有異味、不流動，水域環境被布袋蓮入侵，分布於溝道中央區域。楊賢堤段堤坡兩旁由草生地為主，堤內道路一側有喬木、灌木分佈。
