# 曾文南化聯通管工程環境監測 及生態檢核

108年年度報告

含第2次季報告（108年第4季）

主辦機關：經濟部水利署南區水資源局  
執行單位：艾奕康工程顧問股份有限公司

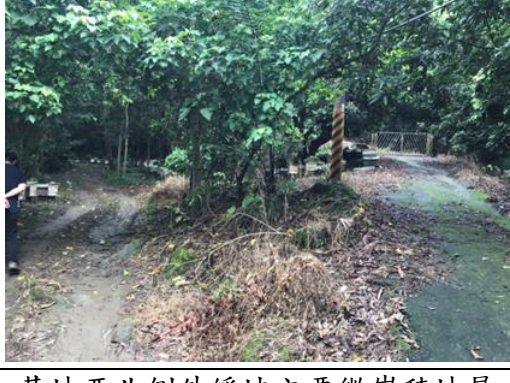
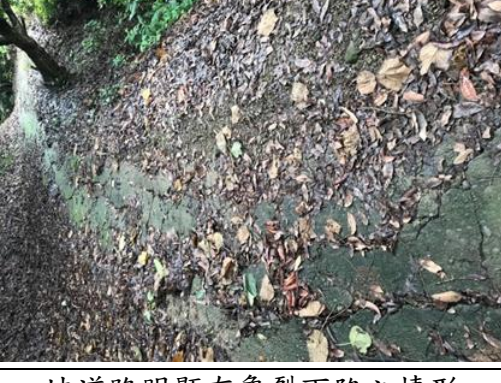
<p>基地西北側外緩坡主要微崩積地層</p>	<p>基地西北側外緩坡主要微崩積地層</p>

<p>基地西北側外緩坡主要微崩積地層</p>	<p>坡道路明顯有龜裂下陷之情形</p>
