新店溪溪洲公園水環境改造計畫 規劃設計階段工程生態背景資料表

工程主辦機關	新北市政府水利局	提交日期	民國 112 年 6 月
工程名稱	新店溪溪洲公園水環境改造計畫		
設計單位	宜大國際景觀科技股份有限公司	縣市/鄉鎮	新北市新店區
生態檢核團隊	智聯工程科技顧問有限公司	工程座標 (TWD97)	X : 303636.32 Y : 2762184.21

新店溪溪洲公園水環境改造計畫 規劃設計階段生態調查評析表

新店溪溪洲公園水環境改造計畫
 規劃設計階段生態保育措施研擬紀錄表

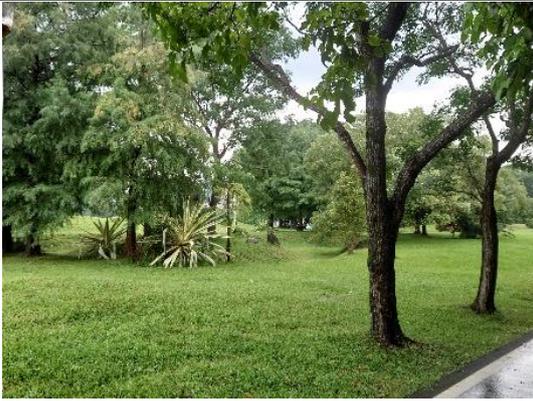
日期：112/07/18
位置：溪洲公園內綠地環境現況

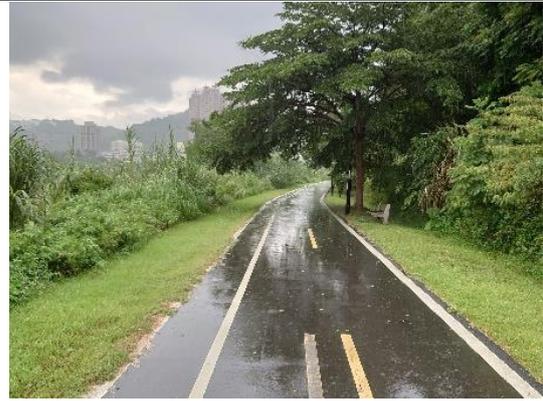
日期：112/07/18
位置：濱溪帶與溪洲公園交界處

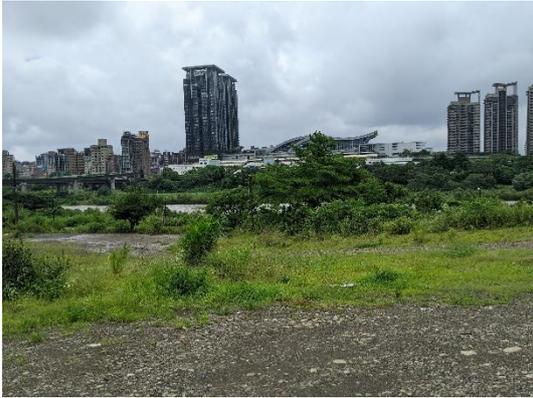
日期：112/07/18
位置：邊緣裸荒地，利用率不高

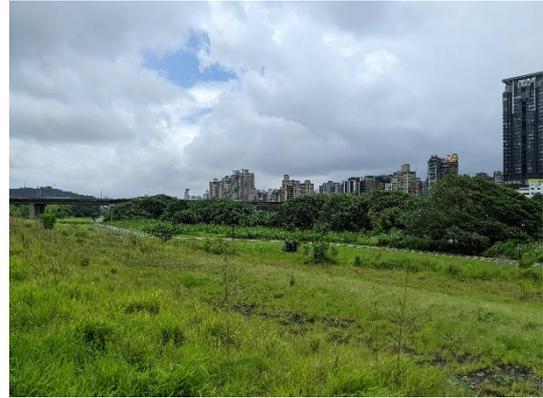
日期：112/07/18
位置：溪洲公園旁的草地

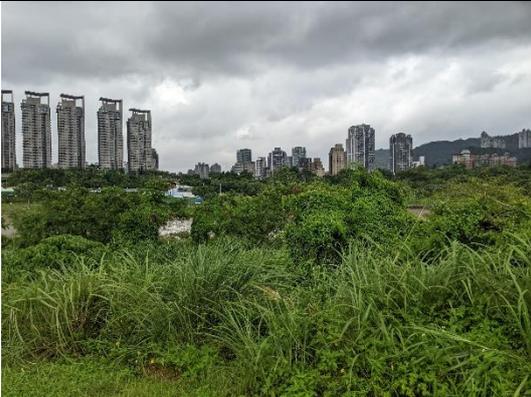
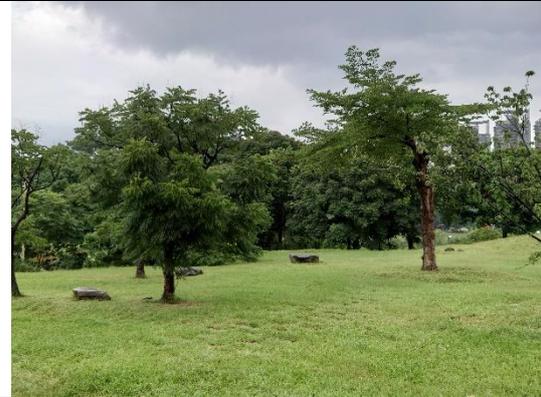
<p>生態保全對象 1：新店溪濱溪帶</p> <p>(1) 拍照日期：112/07/18</p> <p>(2) 拍照位置：新店溪濱溪帶環境</p> <p>(3) 生態保全對象現況說明：以高莖草本為主的棲地環境，野生動物較好利用區域，施工期間避免工程影響進入。</p>	<p>生態保全對象 2：溪洲公園喬木</p> <p>(1) 拍照日期：112/07/18</p> <p>(2) 拍照位置：溪洲公園</p> <p>(3) 生態保全對象現況說明：公園內喬木生長狀況良好</p>
---	---

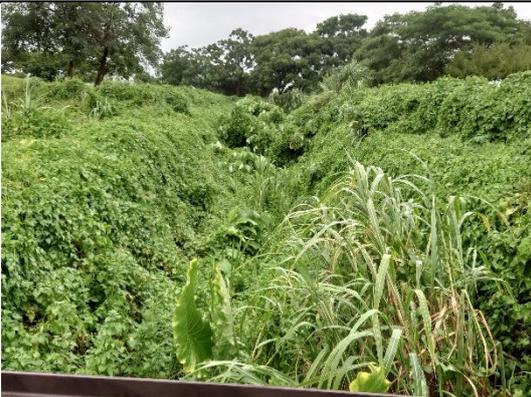
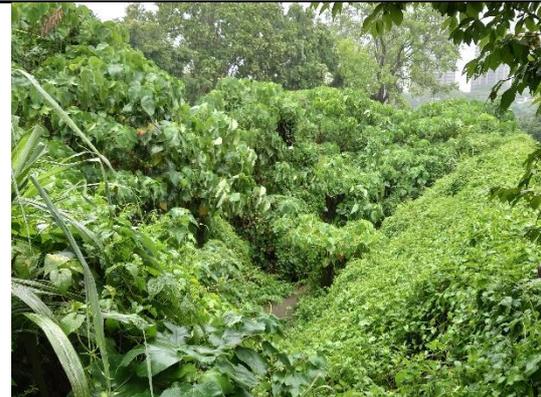
<p>生態保全對象 3：既有排水路</p> <p>(1)拍照日期：112/07/18</p> <p>(2)拍照位置：溪洲公園內三條排水</p> <p>(3)生態保全對象現況說明：既有排水路內植被覆蓋度佳，為水、陸域兼具的棲地環境，但現況小花蔓澤蘭幾乎完全覆蓋，建議針對外來種植物執行清除作業。</p>
--

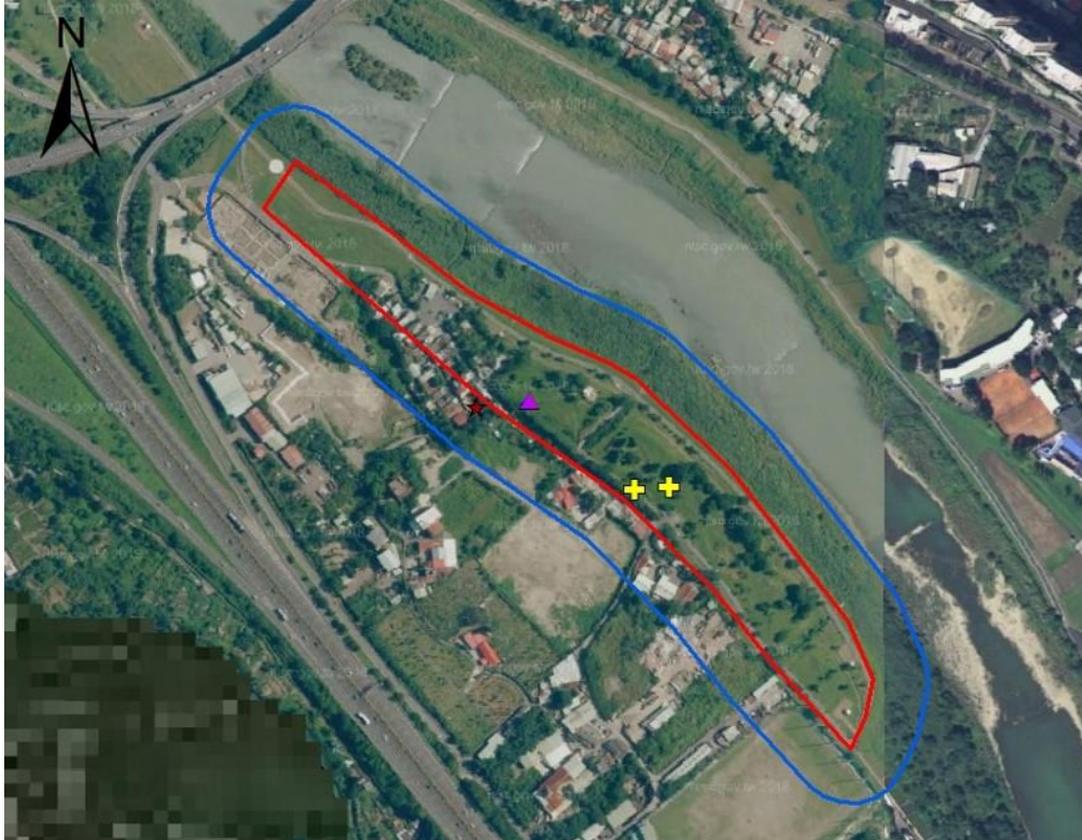
被生長，造成植被組成單一化，建議定期針對入侵植物豐富區域進行移除作業，以控制其族群數量。部分植物屬於紅皮書，屬於「EN」瀕危有菲島福木 1 種，「NT」接近受脅有厚葉石斑木及毛柿 2 種，上敘稀有植物，皆為人為栽植之種類，建議列為保全樹木(圖)。調查範圍內有黑鳶、紅尾伯勞等食物鏈頂層鳥類棲息，建議保留既有樹木為原則，此外本區有斑腿樹蛙入侵，西北側區排有綠水龍入侵，建議定期進行防治與移除。

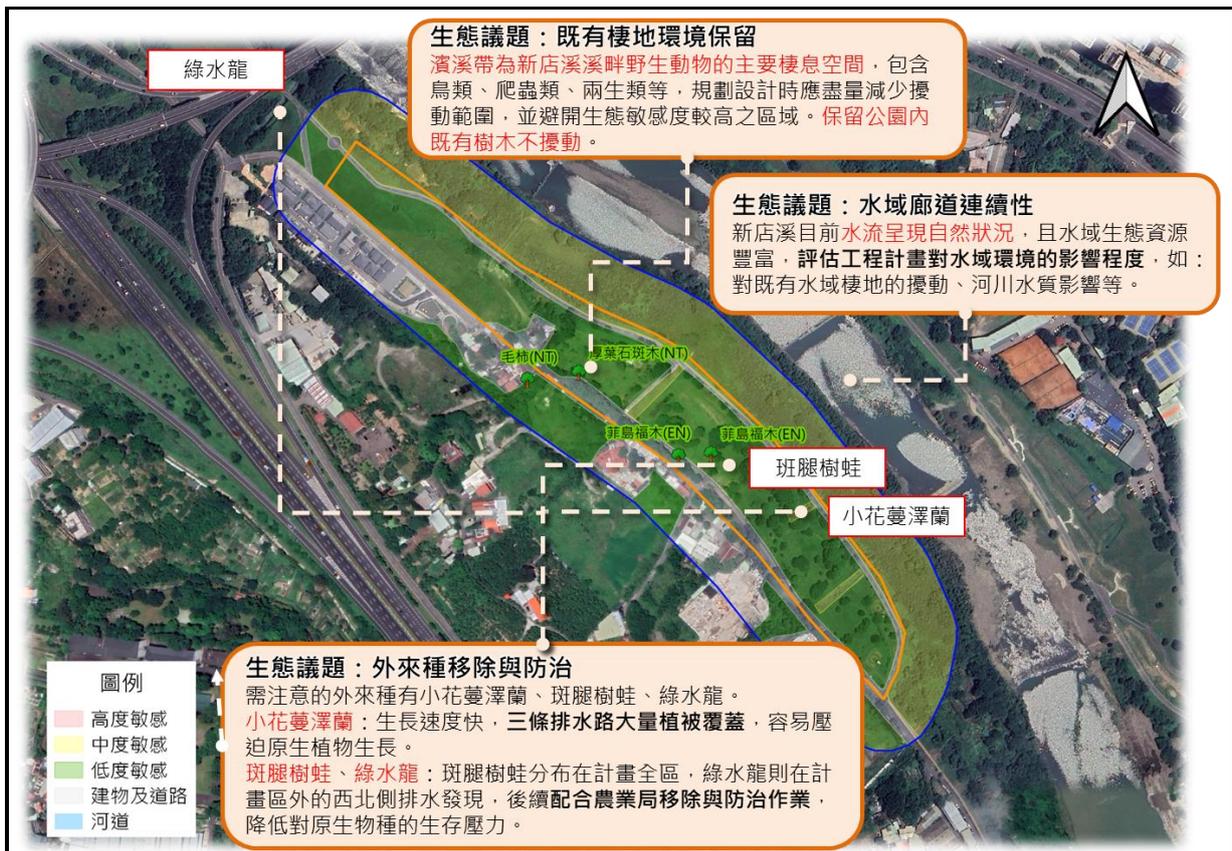
5-2 生態關注區域圖繪製成果

兩側濱溪植被帶為新店沿線重要的棲地環境，劃設為中度敏感區，以迴避為主要策略。溪洲公園為人為活動頻繁區域，劃設為低度敏感區，考量到公園內植被茂密且水分充足，提供多樣的棲地環境，後續應以縮小、減輕等策略為主。生態關注區域圖結合生態檢核措施建議執行位置，提供給規劃設計單位及施工單位參考，以便將生態檢核納入工程計畫，並作為後續執行參考依據。
