水庫集水區保育治理工程生態檢核表 主表(1/2)

工程基本資料	工程名稱 (編號)	東湧水庫集水區水質淨化設施工程 (含試運轉)		設計單位	旭美工程顧問有限公司馬祖分公司		
	工程期程	112/09/21~113/06/30		監造廠商	旭美工程顧問有限公司馬祖分公司		
	治理機關	連江縣環境資源局		營造廠商	興冠營造工程股份有限公司		
	基地位置	地點：	連江縣東引鄉中柳村		工程預算/經費 (千元)	預算數	12,200
		集水區：	東湧水庫			決算數	
		TWD97座標：X	TWD97座標：Y			中央補助(決算數)	
		399225.793	2918231.911			地方自籌(決算數)	
	工程緣由目的：	配合東湧水庫集水區雨污分流工程及義堡營區前合併式淨化槽，設置MSL除磷設施1處					
工程類型	<input type="checkbox"/> 自然復育、 <input type="checkbox"/> 坡地整治、 <input type="checkbox"/> 溪流整治、 <input type="checkbox"/> 清淤疏通、 <input type="checkbox"/> 結構物改善、 <input checked="" type="checkbox"/> 其他:污水處理						
工程內容	抽水井1處、引水管線250公尺、設置現地水質淨化設施 160 CMD						
預期效益	<input type="checkbox"/> 保全對象(複選)： <input type="checkbox"/> 民眾(<input type="checkbox"/> 社區 <input type="checkbox"/> 學校 <input type="checkbox"/> 部落 <input type="checkbox"/> ____) <input type="checkbox"/> 產業(<input type="checkbox"/> 農作物 <input type="checkbox"/> 果園 <input type="checkbox"/> ____) <input type="checkbox"/> 交通(<input type="checkbox"/> 橋梁 <input type="checkbox"/> 道路 <input type="checkbox"/> ____) <input checked="" type="checkbox"/> 工程設施 (<input checked="" type="checkbox"/> 水庫 <input type="checkbox"/> 攔砂壩 <input type="checkbox"/> 固床設施 <input type="checkbox"

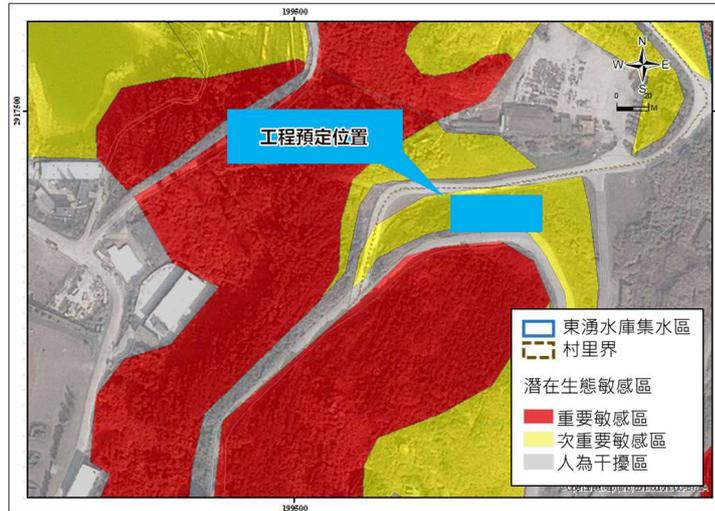
本計畫將接管之污水引至本區施作MSL淨化設施，原場址僅部分草地，對生態影響較小，施工完成後應注意補植，同時施工過程中之廢棄物應確實清理，避免泥沙流入排水路。

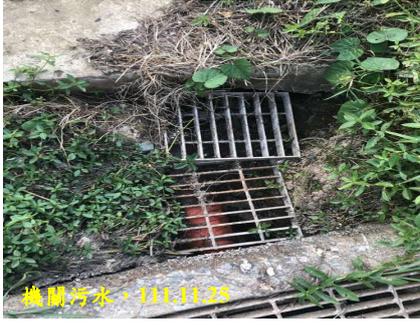
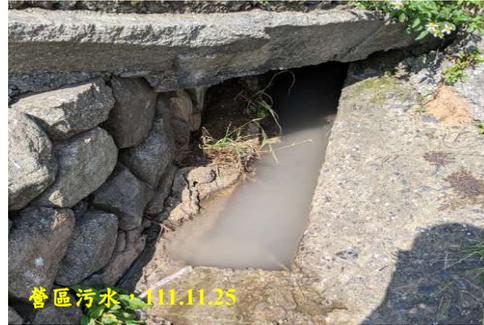
災害照片：

現況概述	1.地形：山坡地 2.災害致災類別： <input type="checkbox"/> 山坡崩塌 <input type="checkbox"/> 溪床沖蝕 <input type="checkbox"/> 溪岸溢流 <input type="checkbox"/> 土石流 <input type="checkbox"/> 溪床淤積 <input checked="" type="checkbox"/> 其他：水庫水質優養化 3.災情： 4.以往處理情形： 5.有無災害調查報告(報告名稱：____) 6.其他：		擬辦工程概估內容	抽水井1處、引水管線250公尺、設置現地水質淨化設施 160 CMD			
座落	<input checked="" type="checkbox"/> 一般山坡地 <input type="checkbox"/> 林班地、實驗林地、保安林地、區外保安林 <input type="checkbox"/> 公告之生態保護區 <input type="checkbox"/> 都市計畫區(農業區) <input type="checkbox"/> 農地重劃區 <input type="checkbox"/> 其他		生態保育評估	現況描述： 1.陸域植被覆蓋： % <input type="checkbox"/> 其他 2.植被相： <input checked="" type="checkbox"/> 雜木林 <input checked="" type="checkbox"/> 人工林 <input checked="" type="checkbox"/> 天然林 <input type="checkbox"/> 草地 <input type="checkbox"/> 農地 <input type="checkbox"/> 崩塌地 3.河床底質： <input type="checkbox"/> 岩盤 <input type="checkbox"/> 巨礫 <input type="checkbox"/> 細礫 <input type="checkbox"/> 細砂 <input type="checkbox"/> 泥質 4.河床型態： <input type="checkbox"/> 瀑布 <input type="checkbox"/> 深潭 <input type="checkbox"/> 淺灘 5.現況棲地評估：上游聚落污染進入庫區，成為優養化來源。

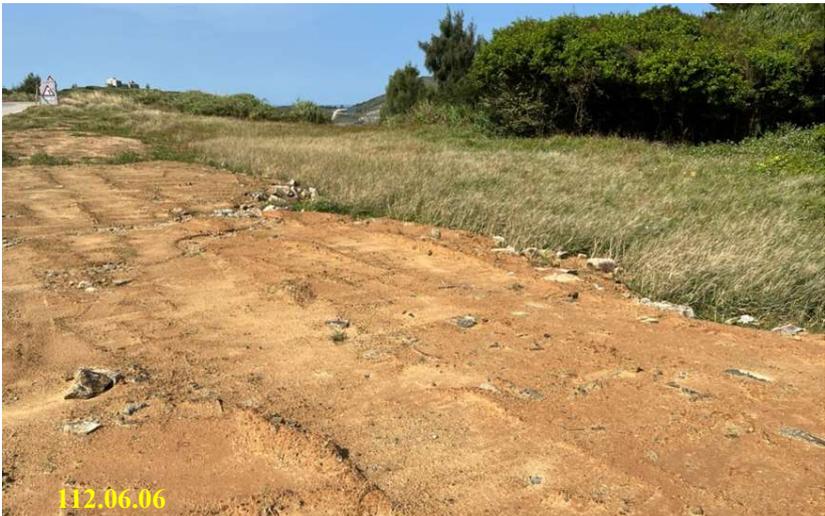
2.棲地生態資料蒐集：				
<p>規劃範圍及周邊較天然的植被包括樹林(半人工半天然次生林)及濱水草生地。僅有工程線路北端會涵蓋到部分東湧水庫上游集水區樹林植被，其餘所經草生地多為五節芒與大花咸豐草等草本物種為主，零星夾雜稀有植物之凹葉柃木(濱柃木)。</p> <p>東湧水庫上游集水區樹林植被有椴梧、馬祖紫珠(朝鮮紫珠)及海桐等灌木植物，喬木層以榕樹、木麻黃、山黃麻、相思樹、牛乳榕、木芙蓉、小葉南洋杉及黑松等物種最常見。林下地被常見有山芙蓉幼株、雀梅藤、全緣貫眾蕨、傅氏鳳尾蕨、芒萁、大花咸豐草、五節芒及油荊等。周邊較靠近海岸之岩壁及草生地零星可見屬稀有植物之早田氏爵床、蕓艾、日本衛矛、琉球野薔薇及百蕊草。</p> <p>112年6月上旬進行現場陸域動物調查，相較之下以鳥類較為豐富(記錄13種)。其中僅記錄八哥為珍貴稀有保育類，同時也屬於紅皮書等級較稀有的EN等級。水鳥類主要分布於水塘環境，東湧水庫上游集水區樹林則可見樹林性鳥種及較高多樣性動物類群。</p>

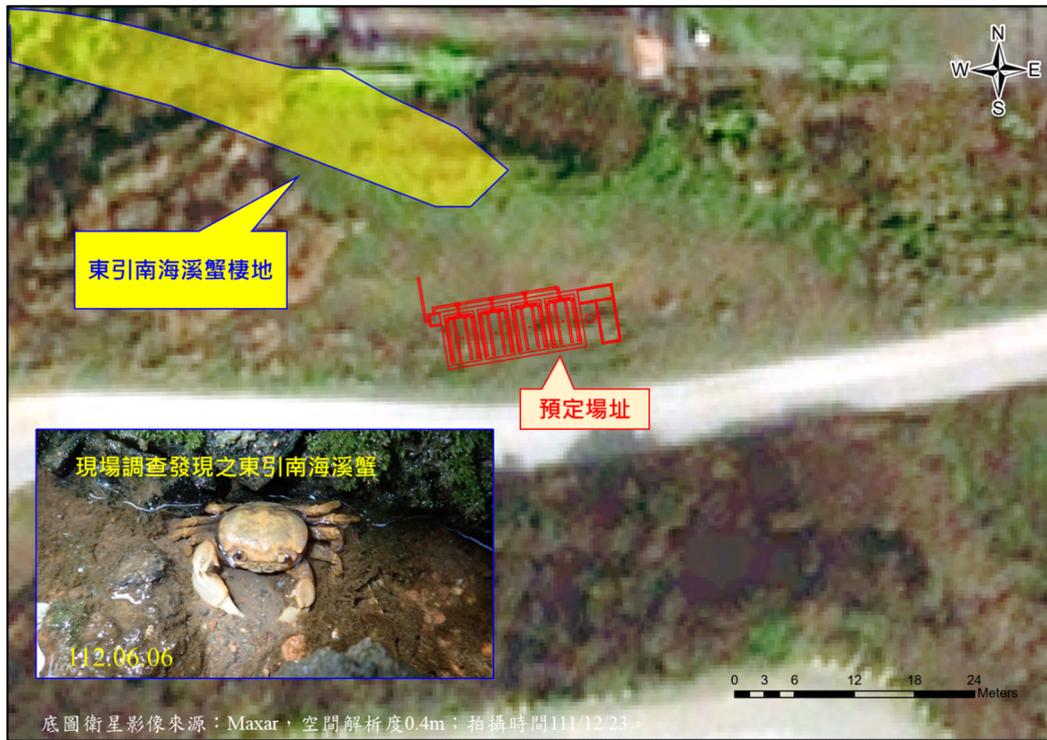
4.棲地影像紀錄：

周邊的溝渠環境，可發現日本絨螯蟹、東引南海溪蟹棲息。東引南海溪蟹(Nanhaipotamon dongyinese)為連江縣特有的陸封型淡水蟹，多發現於低海拔之菜園附近灌溉溝渠、水庫周邊溝渠。於工址及周邊的潮濕土溝環境，可發現族群存在

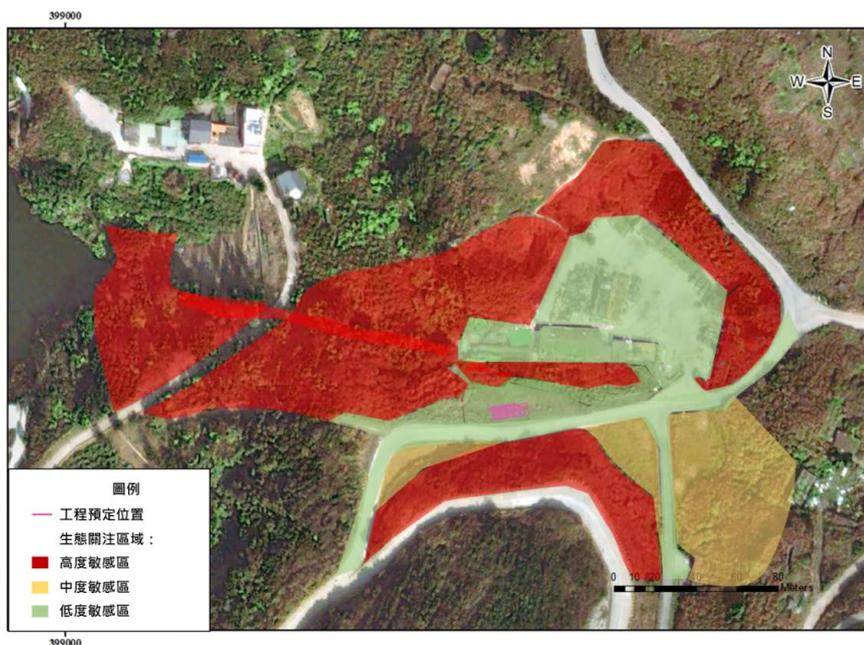
5.生態關注區域說明及繪製：

生態議題及保全對象	生態影響預測	保育策略建議
東引南海溪蟹	東引南海溪蟹棲息工址西側通往水庫之土溝中，施工可能破壞棲地或影響其活動路徑。	(迴避)施工範圍限制於靠近道路及排水路之裸露地，西側土溝區域加設警示帶避免施工機具誤傷。 (補償)場址南側空地於施工復原時沿水路增加土溝設置，營造東引南海溪蟹棲地。
保留樹木	周邊樹林提供動植物棲息地，施工過程可能遭到破壞。	(縮小)整合不同工程之施工介面、減少開挖範圍，並保留直徑10公分以上大樹。
保全土坡	西側土坡如有崩塌，土砂直接進入庫區，並會影響庫區東側小徑通路。	(縮小)施工所使用的物料及材料集中堆置，堆置位置以靠義堡營區東側之既有裸地或空地為主，避免影響西側土坡。 (減輕)確實辦理水土保持設施，加強逕流導排，避免沖刷造成土石崩落。
保育對策： ■迴避 ■縮小 ■減輕 ■補償		
迴避	(迴避)施工範圍限制於靠近道路及排水路之裸露地，西側土溝區域加設警示帶避免施工機具誤傷。	
縮小	(縮小)整合不同工程之施工介面、減少開挖範圍，並保留直徑10公分以上大樹。 (縮小)施工所使用的物料及材料集中堆置，堆置位置以靠義堡營區東側之既有裸地或空地為主，避免影響西側土坡。	
減輕	(減輕)確實辦理水土保持設施，加強逕流導排，避免沖刷造成土石崩落。	
補償	(補償)場址南側空地於施工復原時沿水路增加土溝設置，營造東引南海溪蟹棲地。
