臺中市軟埤仔溪水環境改善工程

現勘紀錄表

日期：2023-12-24

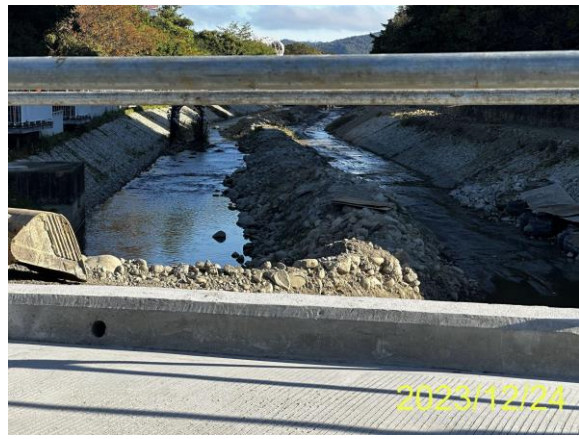
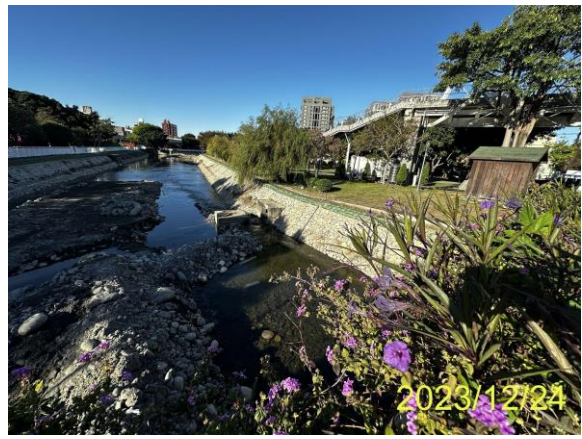
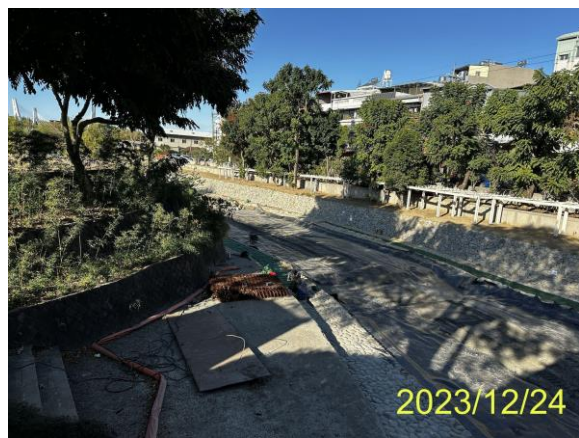
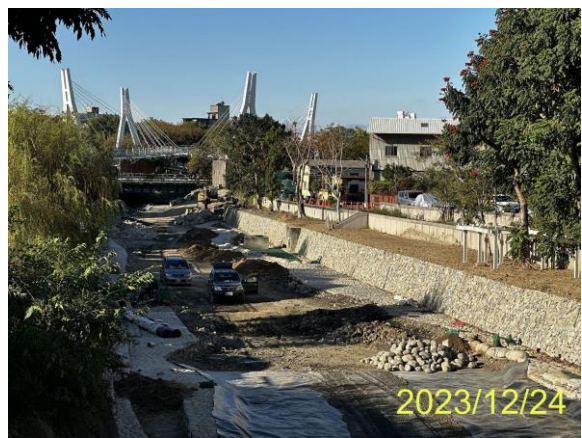
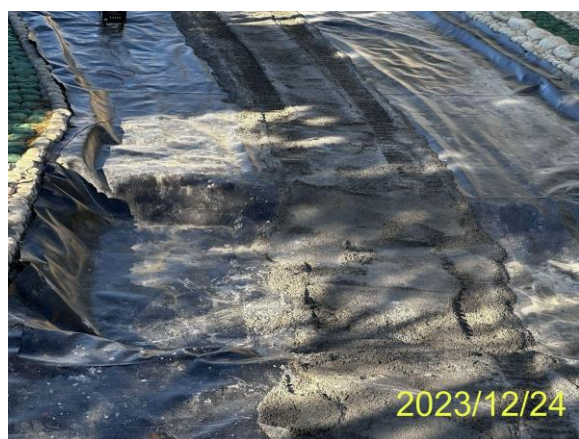
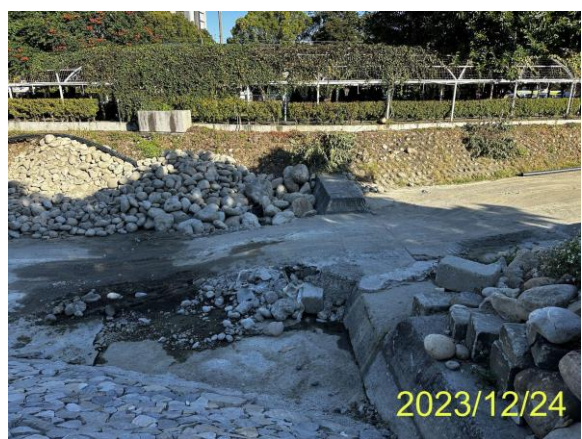
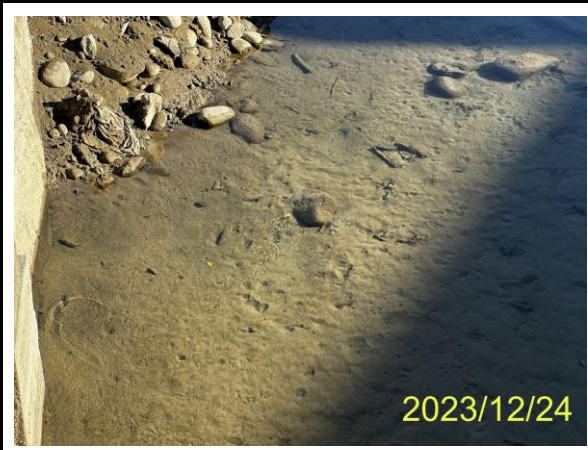
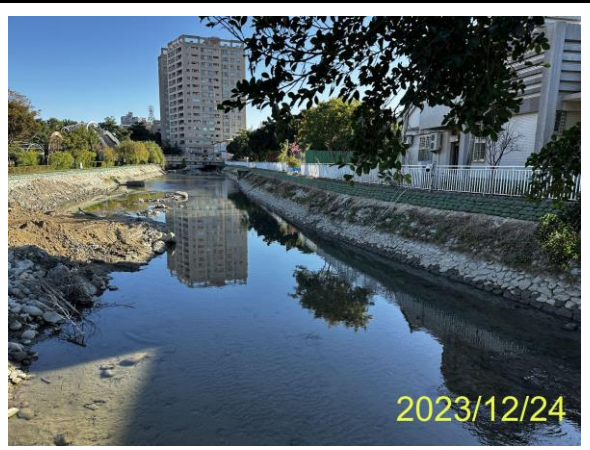
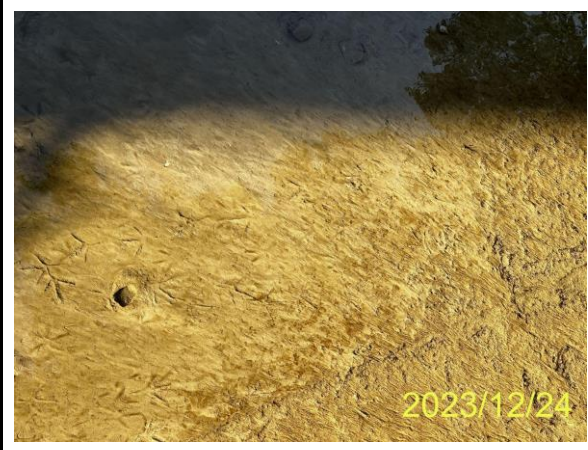
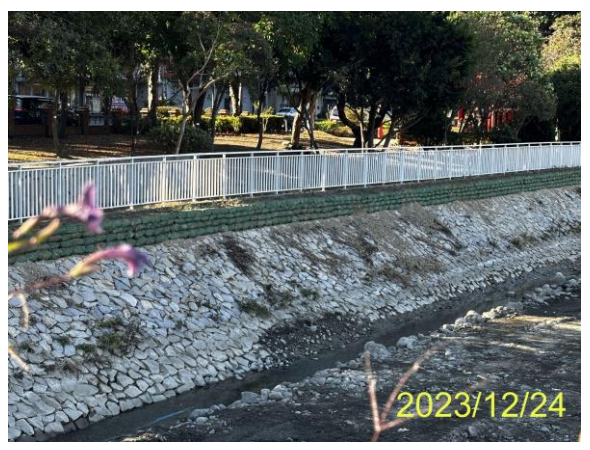
現勘照片

- 二工區採取半半施工方式，未對原水流造成影響。現勘時觀察到水質情況良好，並在底質中發現鷺科鳥類覓食的足跡。
- 三工區的施工範圍控制已明確限縮，確保了周邊樹木和現有遊憩情況未受到影響。
- 四工區及五工區的施工干擾範圍主要集中於渠底及邊坡部份。

- 持續遵循半半施工的方式，尤其是在水體敏感區域，以最小化對水流和生態環境的影響。
- 在四工區及五工區保持施工干擾的集中和限縮，特別是在渠底和邊坡施工時。
