中央管流域整體改善與調適計畫

烏溪主流工程實施計畫書草案 (在地諮詢小組會議)

主辦機關：經濟部水利署第三河川局
報告人：工務課

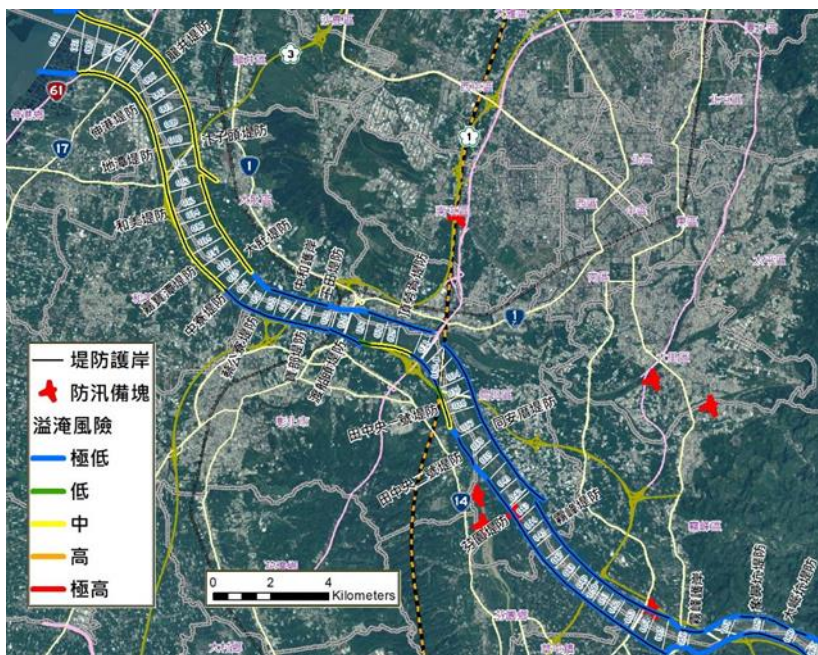
烏溪下游溢淹危險度地圖

烏溪水系風險評估成果報告(1/2)

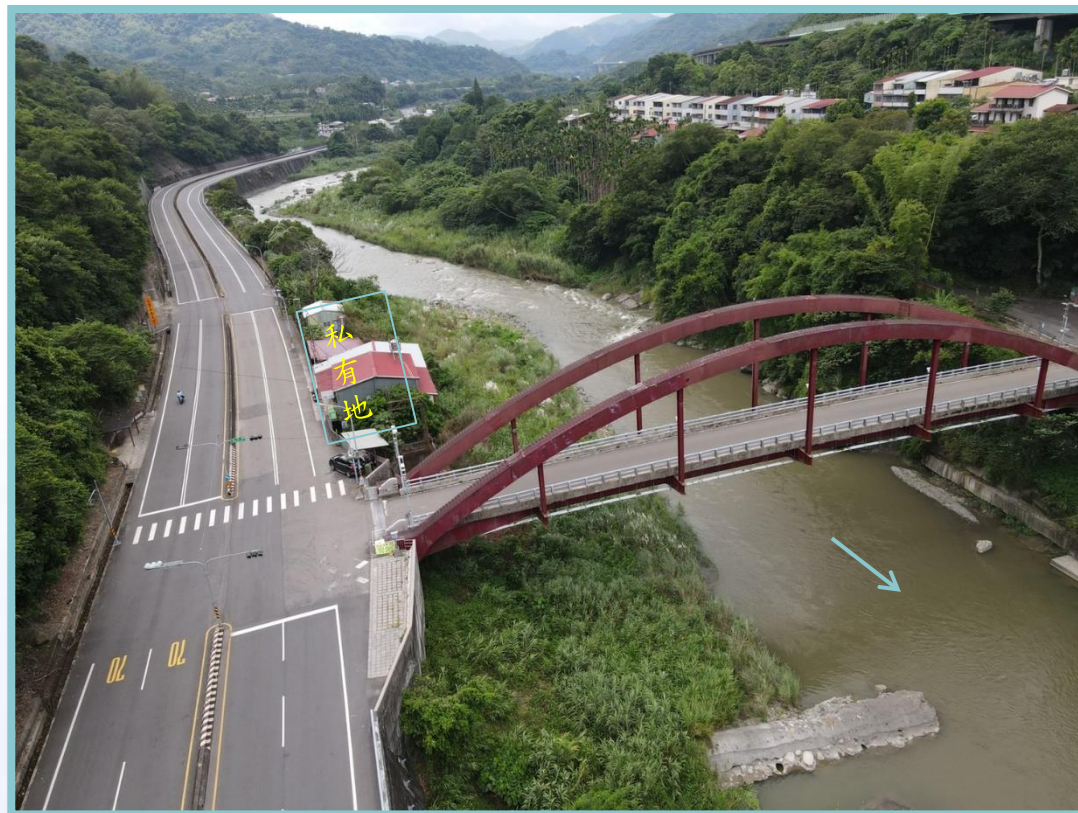
➤ 用地現況

- 烏溪昌榮橋上下游多屬公有土地，部分私有地位於昌榮橋上游右岸

預計於112年~113年辦理用地取得作業。
