# 第七河川局轄區生態檢核及民眾參與委託服務案(開口合約)

澎湖縣西衛及紅羅海堤整體環境改善工程

生態檢核及調查報告  
(規劃設計階段)

主辦機關:經濟部水利署第七河川局  
委託單位:怡興工程顧問有限公司  
執行單位:弘益生態有限公司

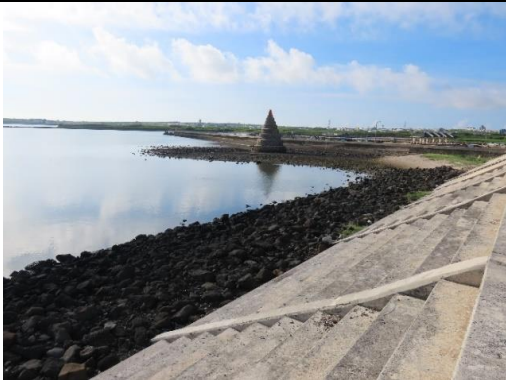
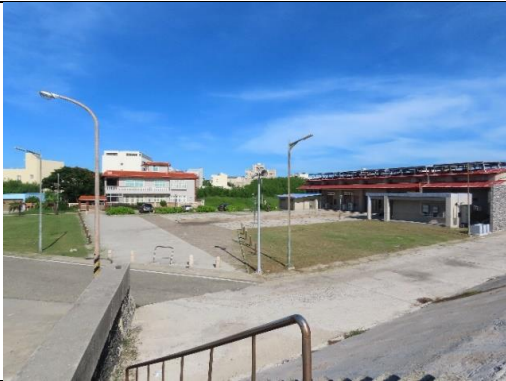
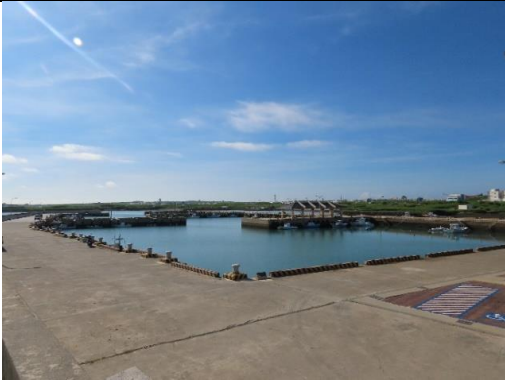
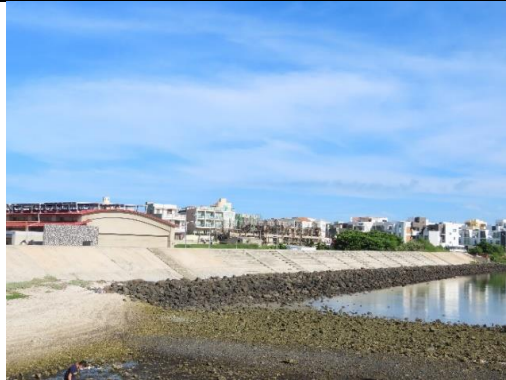
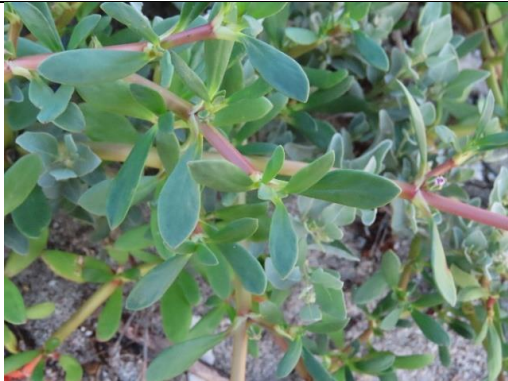
照片 3-1 西衛海堤棲地影像記錄

堤內陸域環境部分主要為道路、公園及建物等人為開發環境，故植被種類組成較為單調，多為草本或人為植栽，堤內南側主要為里民活動中心等建物，堤內北側則為人工鋪設之草生地及公園綠美化之植栽，鄰近建物水泥縫隙可見長柄菊、孟仁草、飛揚草及香附子等草本植物，人工草生地則有如牛筋草、大花咸豐草、兔仔菜、黃花酢醬草及倒地鈴等，公園內部綠美化之植栽可見欖仁、小葉南洋杉及紅刺露兜等景觀樹種，其中參雜大量外來入侵種銀合歡，本區屬人為干擾環境較高之區域，但仍有對干擾程度耐受性較高之物種在此區域活動，如白尾八哥、麻雀、珠頸斑鳩及家八哥等，另因現勘時間靠近冬候鳥過境期，而有發現其他應予保育之野生動物紅尾伯勞之蹤跡。

質型態組成主要為礫岸為主，其中包含少數沙岸，現勘時於沙岸環境可見較耐鹽度之濱海植被生長，如海馬齒、番杏及海埔姜等，潮間帶於漲潮期間水色清澈且透明度高，可見黑棘鯛、巴拉金梭魚、銀紋笛鯛及鰻等魚類隨潮水進入海灣；而退潮時則有大片灘地裸露，可見多種臨水性鳥類如東方環頸鴉、岩鷺、磯鶻及小白鷺等於灘地覓食，另礫石縫間發現多種底棲生物，如方形大額蟹、奇異海蟑螂、白肋蜆螺及魚舟蜆螺等。

堤外北側現況	堤外南側現況

堤內北側現況	堤內南側現況

西衛漁港	潮間帶底質

海馬齒	番杏

整體而言，本計畫工程所涉及區域多為人為發展程度高之區域，預計工項均為既有堤內之景觀改善，對於鄰近地區自然環境影響程度較小，惟須注意堤岸之階梯建置應考量陸蟹降海釋幼期間之通行，另本區潮間帶資源豐富，且有紅樹林植物分布，工程之施作應盡量避免機具進入潮間帶環境，而影響原有之生態。環境影像詳照片 3-1、3-2。

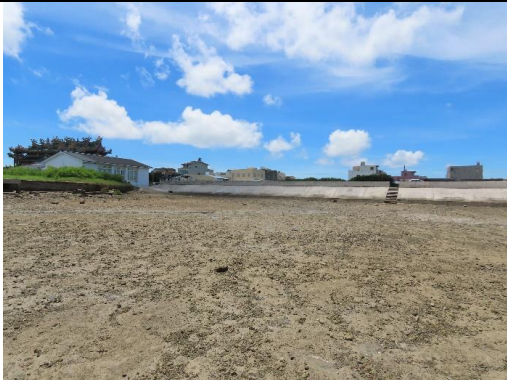
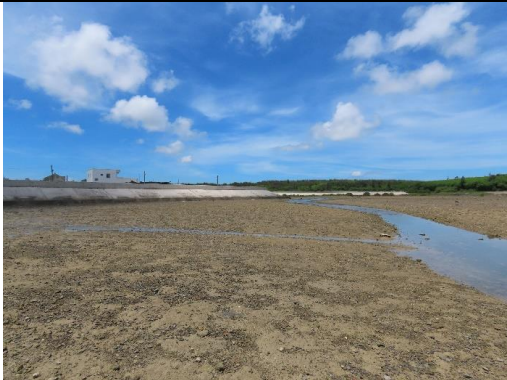
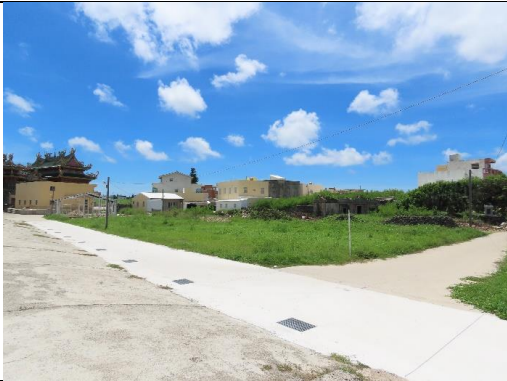
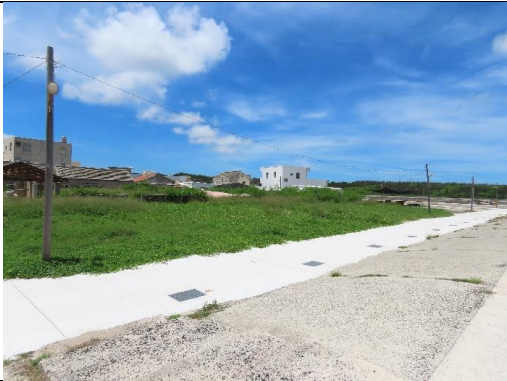
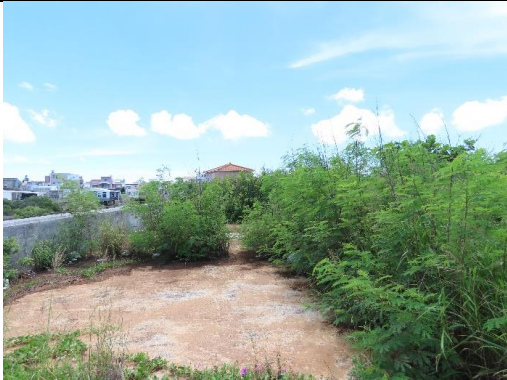
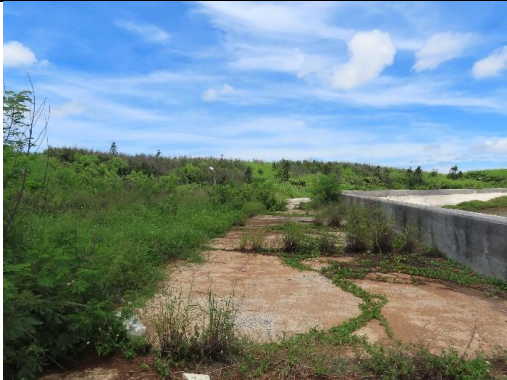
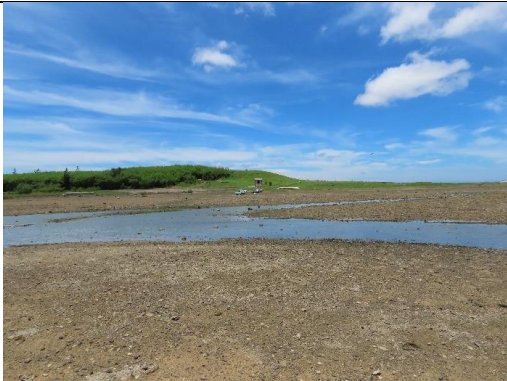
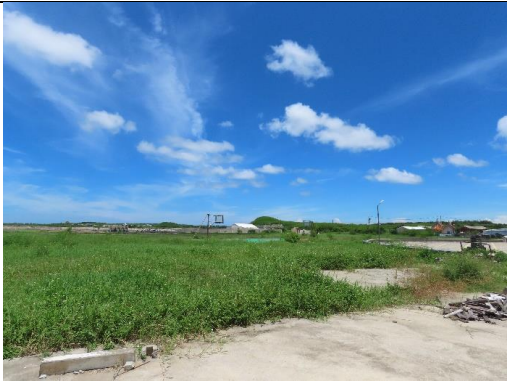
照片 3-2 紅羅海堤棲地影像記錄

東堤內陸域環境部分主要為草生地、道路及建物等人為開發程度高之環境，故植被種類組成較為單調，多為沿海地區常見植被，其東側主要為籃球場、里民活動中心及寺廟等建物，籃球場周圍具有大面積草生地，其植被組成主要以大花咸豐草、田菁、牛筋草及長柄菊等草本植物為主，並有參雜少數銀合歡生長，南側則為道路、聚落及小面積草生地，道路旁水泥建物縫隙中可見大花咸豐草及黃花酢醬草等耐受程度較高之草本植物生長，鄰近草生地屬區域內自然度相對較高之區域，其植被組成以大花咸豐草、海馬齒、兔仔菜、大黍及仙人掌等草本植物為主，其中參雜少數紅刺露兜樹、銀合歡及黃槿等濱海木本植物，東堤內陸人為影響程度較高，但仍有對人為干擾耐受程度較高之物種在此區活動，現勘期間可見白尾八哥、家八哥、麻雀及珠頸斑鳩等鳥類於草生地中覓食活動，夜間則於道路上可見黑眶蟾蜍蹤跡，人為建築之屋簷下也可見無疣蝎虎於牆面攀爬。

西堤內陸域環境主要以人工栽植之防風林為主，其林相分層大約分為喬木層、灌木層及地面草生植被3層次，喬木層主要為用以預防風沙之木麻黃及小葉南洋杉，灌木層部分則有大面積之入侵種銀合歡，混雜少數黃

本區堤外水域棲地涉及國家級青螺濕地，潮間帶資源豐富，其底質型態組成主要為沙岸為主，其中包含少數礫石，現勘時於無名溝兩側可見由海茄冬所組成之紅樹林，潮間帶於漲潮期間水色清澈且透明度高，可見黑棘鯛、銀紋笛鯛、花身鰺及鰻等魚類隨潮水進入溝渠內；而退潮時則有大片灘地裸露，可見多種底棲生物，如賈瑟琳丑招潮、麗彩擬瘦招潮、角眼拜佛蟹及乳白南方招潮蟹等多種蟹類於灘地上覓食，另有肉球皺蟹、方形大額蟹、芝麻螺、瘤珠螺及石礮等棲息於礫石縫中，多樣化的底棲生物資源也為親水性鳥類如東方環頸鴿、黃足鵲、磯鵲及小白鷺等帶來食物來源。

堤外現況

東岸堤內現況

西岸堤內現況

青螺濕地		籃球場周圍草生地

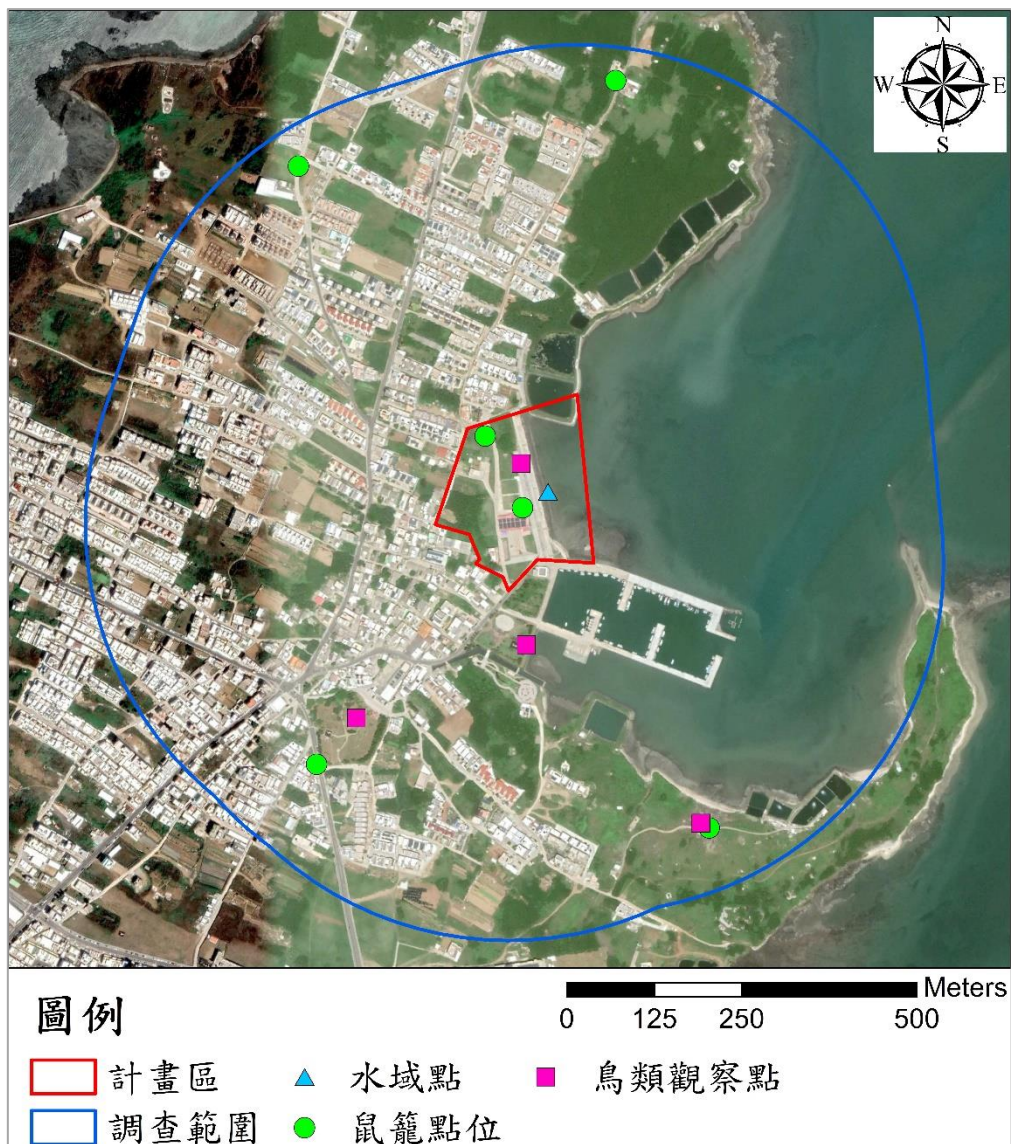
圖 4-1 西衛海堤陸域調查範圍及潮間帶調查點位

本計畫地區位於澎湖縣馬公市西衛海堤及湖西鄉紅羅海堤。陸域生態調查範圍為工程預計施作範圍及其向外周界 500 公尺之範圍；潮間帶生態則設置 3 樣點分別為西衛海堤 1 點、紅羅海堤 2 點（詳附錄三及圖 4-1、4-2）。

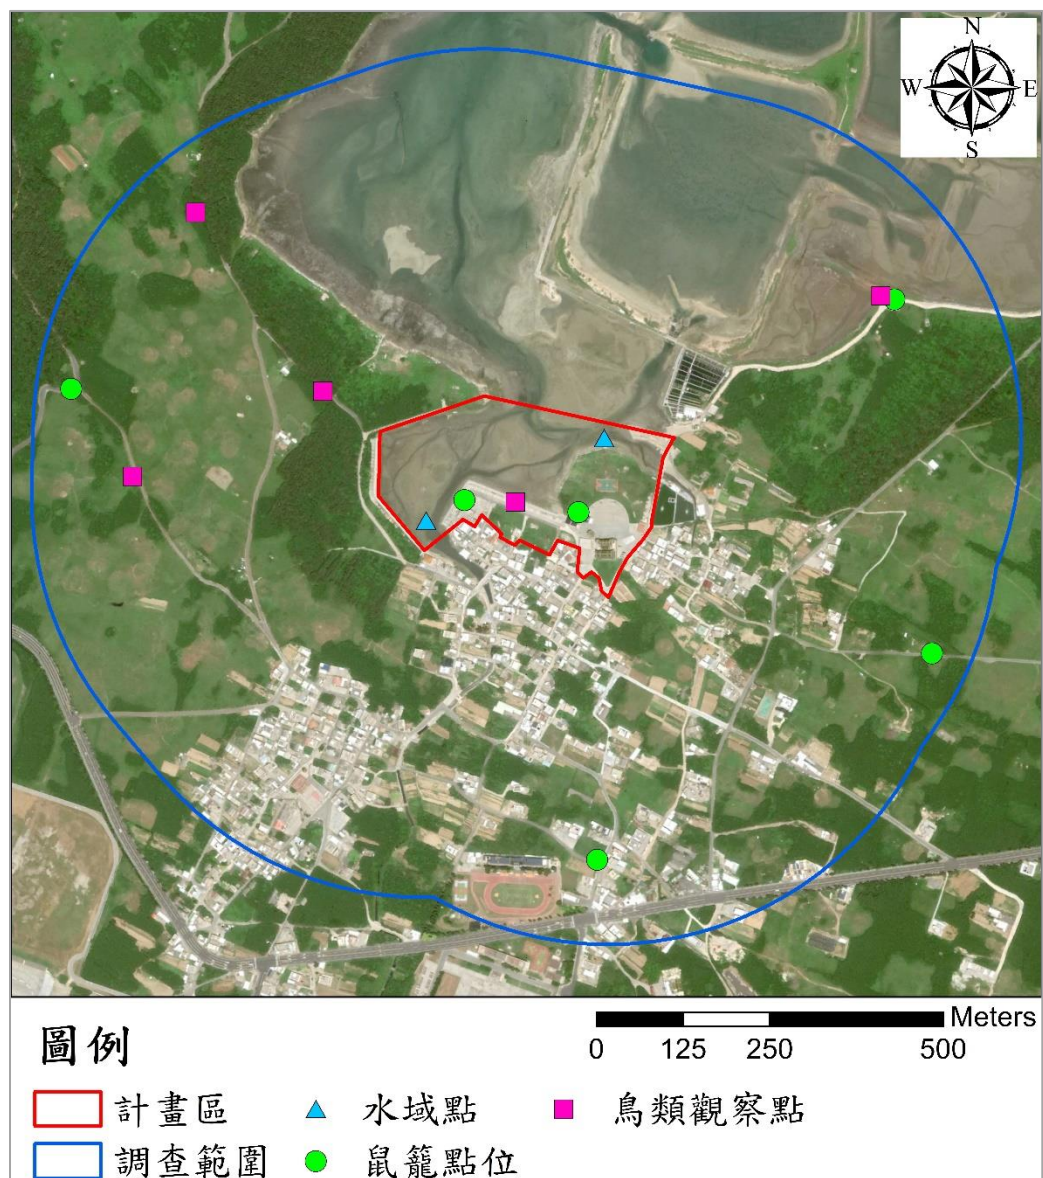
圖 4-2 紅羅海堤陸域調查範圍及潮間帶調查點位

底圖來源：Google Earth 影像  
 註：鼠籠每個點位放置 5 個鼠籠

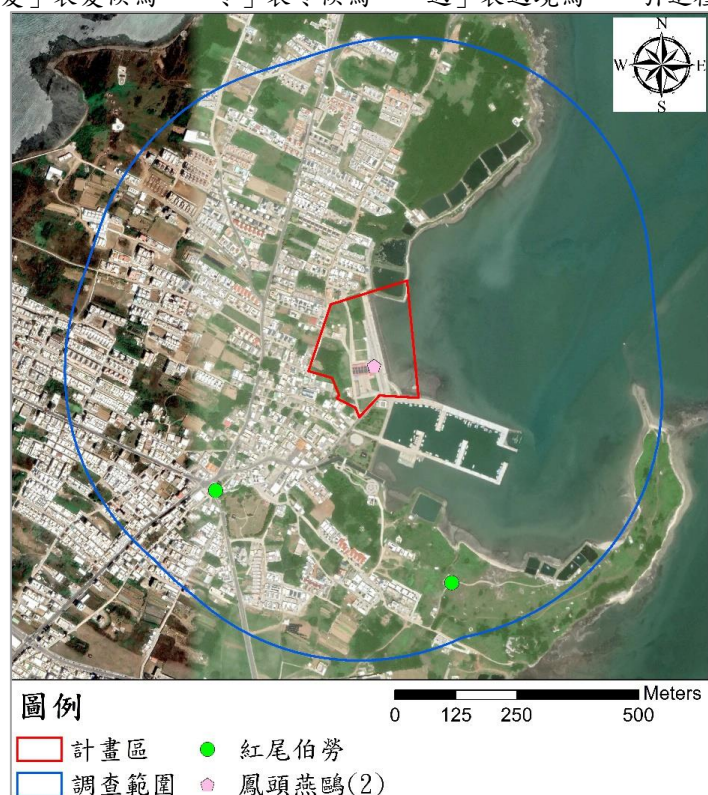
圖 4-3 西衛海堤保育類分布圖

共記錄 5 目 16 科 23 種 266 隻次（表 4-2）。其中包含白頭翁 1 種特有亞種；記錄鳳頭燕鷗 1 種屬有珍貴稀有保育類野生動物，紅尾伯勞 1 種屬其他應予保育野生動物（圖 4-1）。

註.( )內數字表隻次

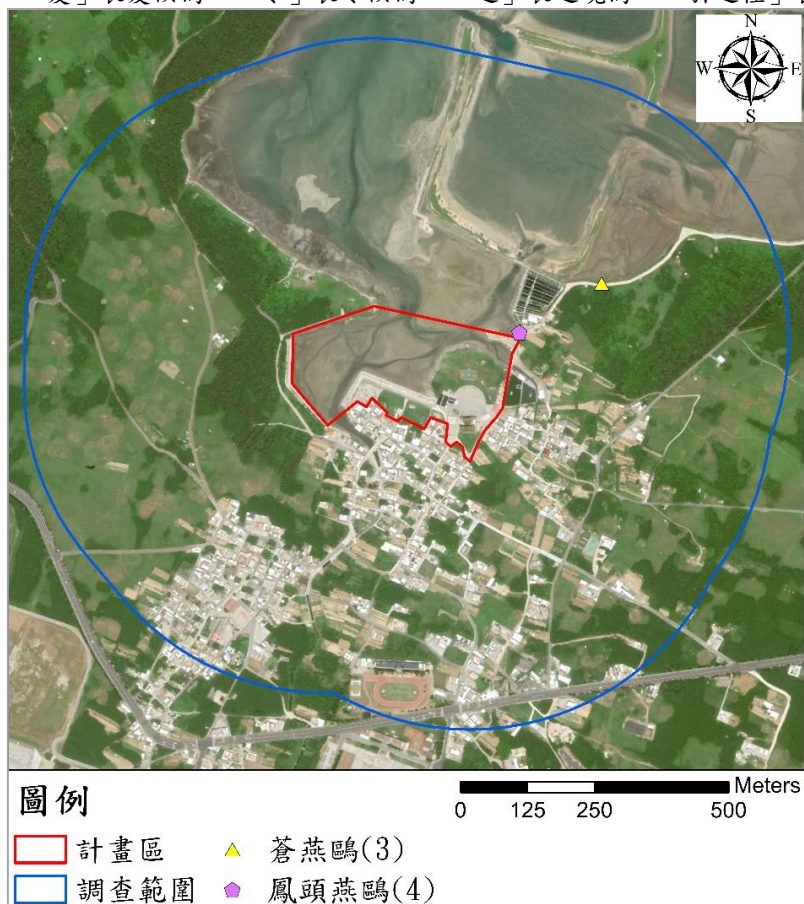
圖 4-5 紅羅海堤保育類分布圖

鳥類共記錄 5 目 15 科 25 種 286 隻次（表 4-10）。其中包含白頭翁 1 種特有亞種；記錄鳳頭燕鷗及蒼燕鷗 2 種屬有珍貴稀有保育類野生動物（圖 4-1）。

註.( )內數字表隻次

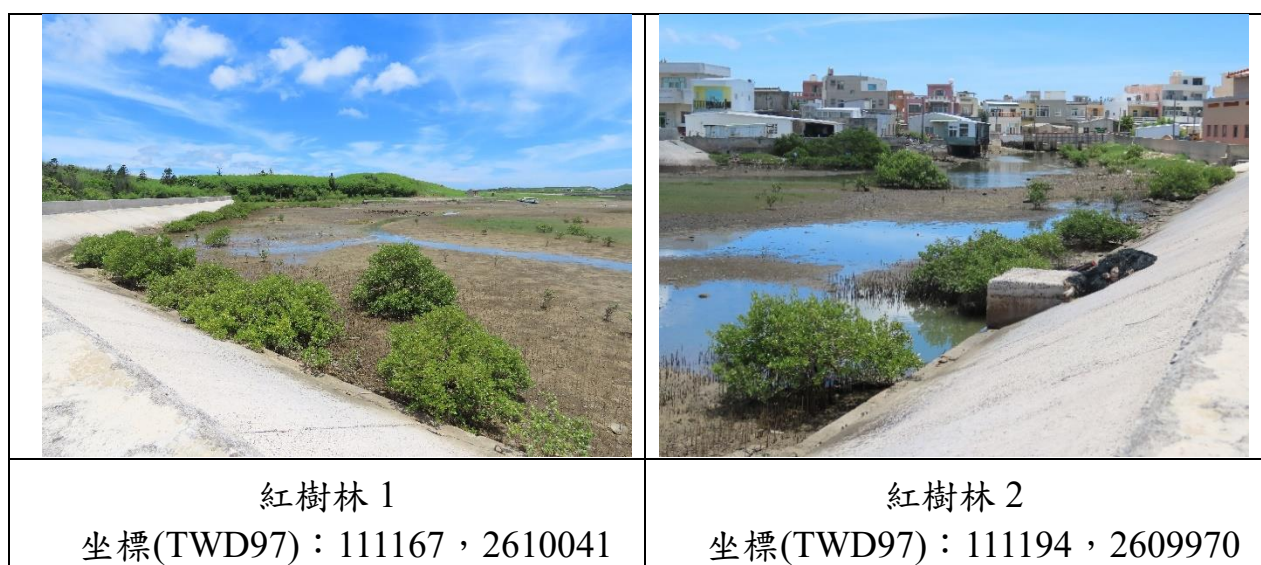
照片 5-1 生態保全對象照片

本案於計畫區內調查之喬木，未有澎湖縣政府公告之受保護樹木，但於紅羅計畫區內紅羅二號排水路兩側具海茄冬所生成之紅樹林環境，紅樹林環境提供潮間帶之魚、蝦蟹螺貝、鳥類等生物豐富的食物來源及棲息場所，構成一個具有高度生產力之生態系，維持海岸及河口生態環境，考量青螺濕地潮間帶資源豐富，屬澎湖縣境內除菜園溼地外，較適合紅樹林生長之環境，且過去林務局致力復育青螺溼地之紅樹林，故將其規劃為本案保全對象。生態保全對象現況圖，詳照片 5-1。

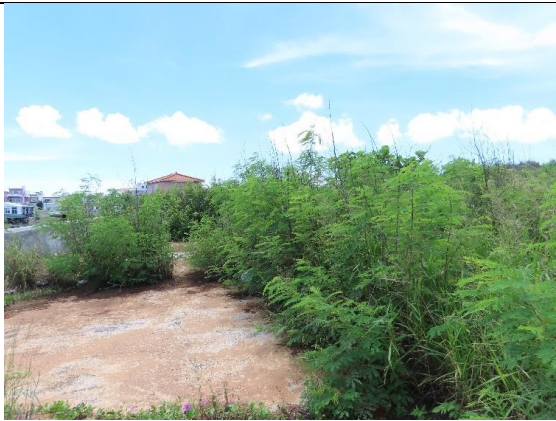
填表人員 (單位/職稱)	白千易 (弘益生態有限公司/計畫專員)	填表日期	民國 110 年 8 月 17 日
參與項目	<input checked="" type="checkbox"/> 現地勘查 <input type="checkbox"/> 施工說明會 <input checked="" type="checkbox"/> 訪談 <input type="checkbox"/> 公聽 <input type="checkbox"/> 座談會 <input type="checkbox"/> 其他：_____	參與日期	民國 110 年 8 月 17 日
參與人員	單位/職稱	參與角色	
白千易	弘益生態有限公司/計畫專員	生態檢核人員	
侯詠文	國際海洋股份有限公司/研究員	遊客	
鄂盈鑫	澎湖海洋生物研究中心/約聘人員	在地民眾	
蔡維倫	中研院歷史語言研究所/研究員	專家學者	
意見摘要 提出人員(單位/職稱) 白千易(弘益生態有限公司/計畫專員)		處理情形回覆 回覆人員(單位/職稱) 陳丙奇(怡興工程顧問有限公司/計畫主持人)	
<p>1. 本計畫於紅羅及西衛既有海堤之堤前、後均有規劃階梯構造之設計，因鄰近區域於現勘時曾發現凶狠圓軸蟹等陸蟹棲息，階梯構造之落差可能阻隔其降海釋幼之通行，建議海堤取消或減少階梯構造，增加緩坡化之面積(如下圖)，以利陸蟹通行使用。</p>		<p>1. 已調整設計內容，保留局部斜坡與綠化方式，以利陸蟹通行使用。</p>	
<p>2. 紅羅計畫區西側堤岸旁多外來種銀合歡分布(如下圖)，後續之綠美化營造工程建議可順勢將其移除，另為避免銀合歡再次入侵，可以客土形式並配合當地原生植栽種植(表1)。</p>		<p>2. 工程已納入移除銀合歡並加入原生植栽種植。</p>

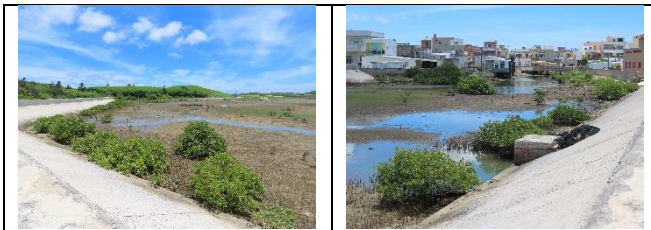
座標位置 TW97 (111171, 2610007)

3. 本計畫兩工區均緊鄰潮間帶環境，且紅羅工區位於國家及青螺濕地內，現勘期間可見多種底棲生物及魚類，潮間帶也為冬候鳥經常利用之區域，為避免驚擾潮間帶生態，後續施工過程應盡量避免機具進入潮間帶環境。
4. 本計畫預計於鄰近區增加植生綠美化，應避免使用外來種景觀植栽，建議採用澎湖當地原生植株(表 1)。
5. 本計畫紅羅工區位於國家級青螺濕地內，西側堤岸現勘期間發現有紅樹林植物海茄冬分布，本區屬澎湖縣境內除菜園溼地外，較適合紅樹林生長之環境，且過去林務局致力復育青螺溼地之紅樹林，後續本團隊將擬定相關紅樹林涉及區域作為保全對象，施工期間之機具、施工便道及材料暫置區均應迴避此區。

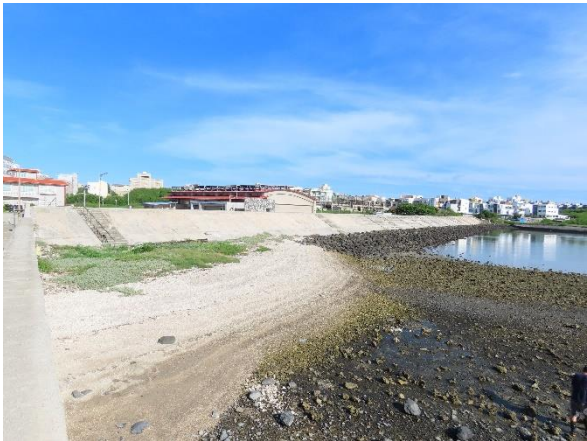
1. 【迴避】為避免驚擾潮間帶生態，後續施工過程應盡量避免機具進入潮間帶環境。	
<p>[施工前]</p>
