一、整體計畫位置及範圍

本次申請計畫範圍為二林溪上游，由信義橋至忠孝橋，總長度約 795 公尺，此區位於二林市區且緊鄰二林基督教醫院及洪醒夫文學紀念公園，望提供病友及當地民眾一舒適之休憩場所，相關計畫範圍詳圖 1 至圖 3。

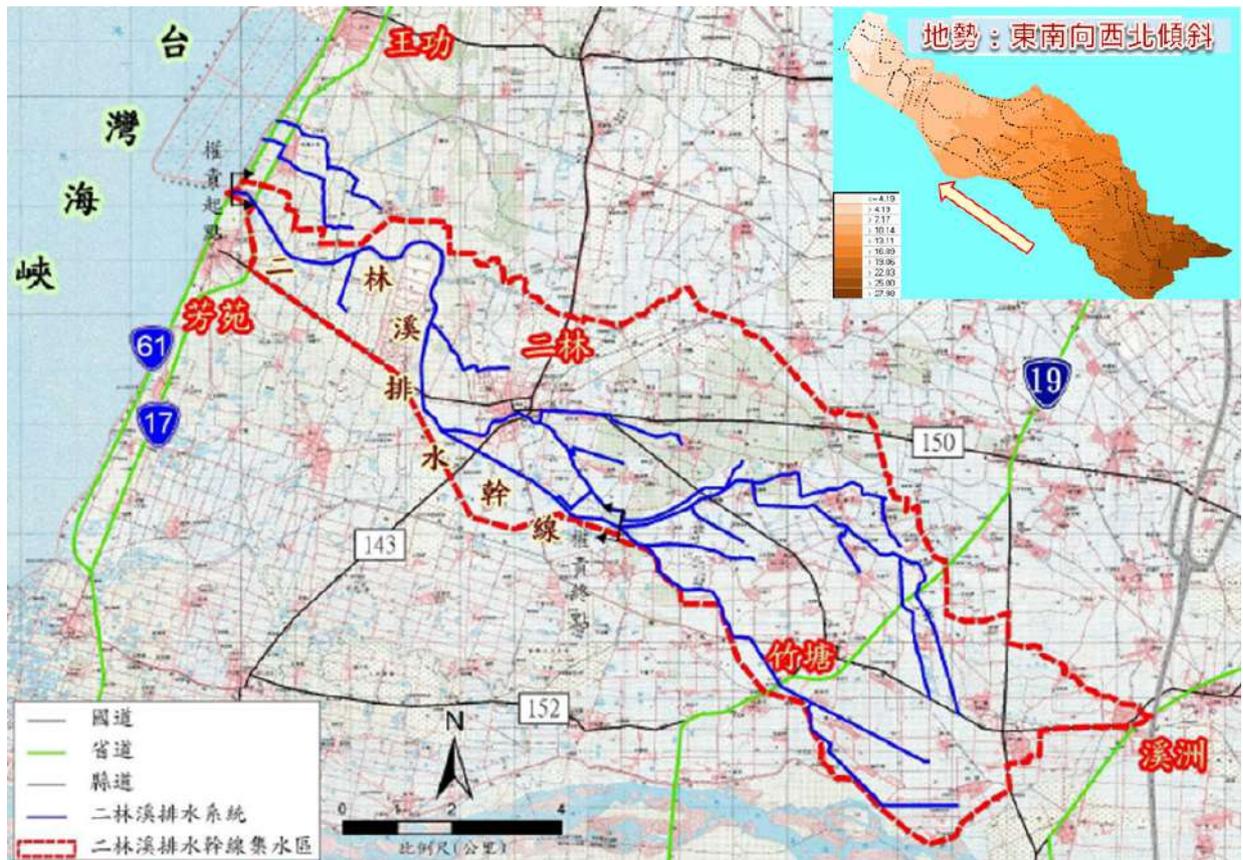
圖 4 二林溪排水集水區支線排水分佈圖

二林溪排水位於魚寮溪以北，萬興排水及舊趙甲排水以南，西臨台灣海峽，寬約 3.5 公里，長度約 18 公里之帶狀流域，集水面積約 62.4 平方公里，地形呈東南向西北傾斜。主要支線排水有巷子溝排水、源成排水、犁頭厝排水、牛墟排水、山寮排水、芳苑工業區大排、後寮排水等，各支線排水分佈詳圖 4。

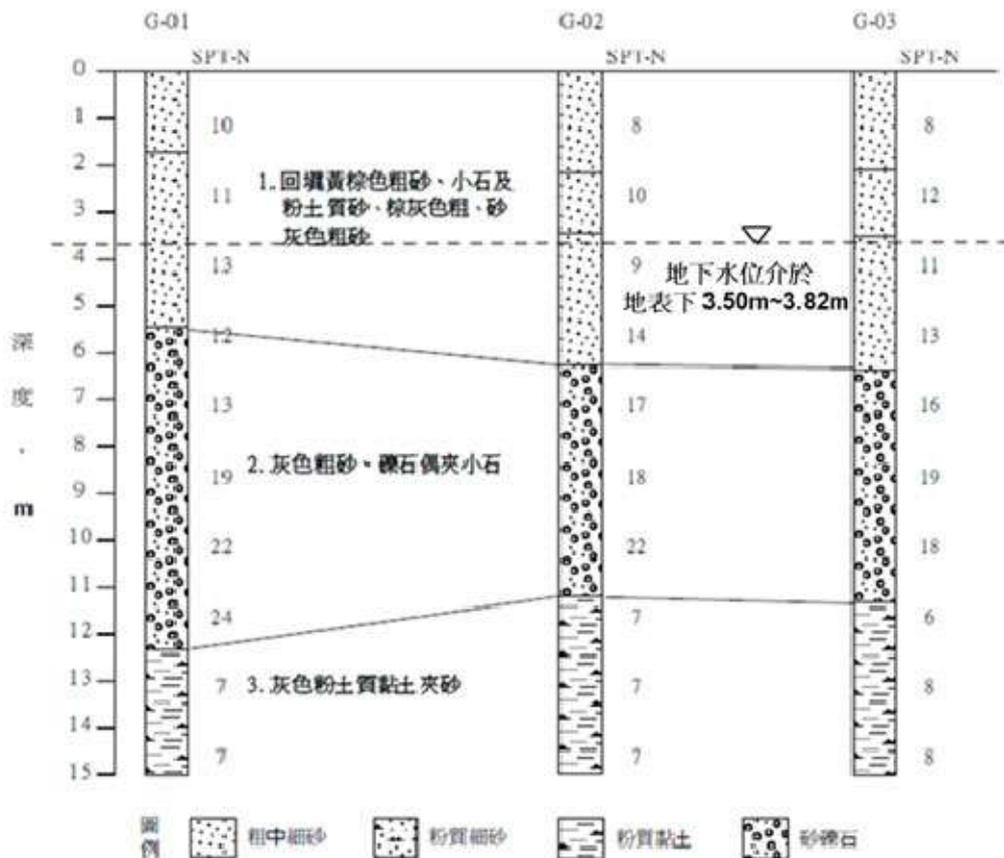
圖 5 計畫區地質柱狀圖

彰化平原屬現代沖積層，係由濁水溪及大肚溪帶來河層沖積物，在沖積扇堆積，新舊濁水溪河道間之沖積扇平原為坵質壤土與坵土之混合，而計畫區位於舊濁水溪以南，屬濁水溪沖積扇平原，土壤分布多為粘板岩老沖積土，經地質鑽探試驗，一般土層介於 1.70m~12.30m，粉土質黏土層約 12.30m~15m，地下水位介於地表下 3.50~3.82 m 之間，詳圖 5 所示。

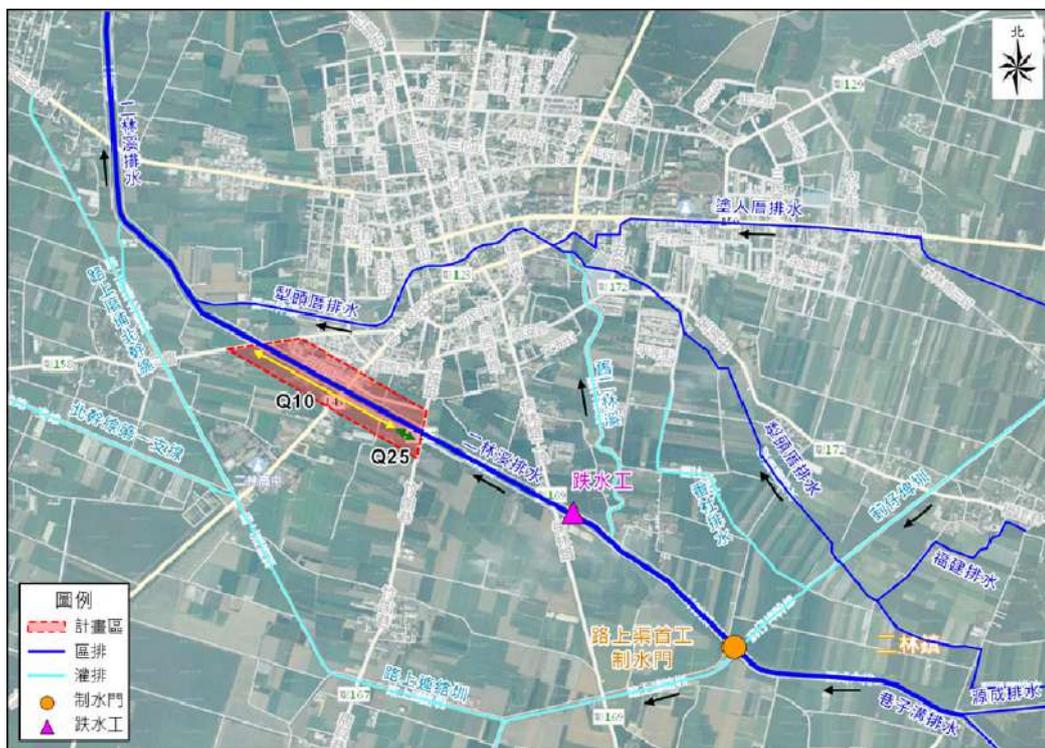
圖 6 計畫區區排及灌溉排水路分佈圖

二林溪排水幹線長度約 12.2 公里，主要支線排水有巷子溝排水、源成排水、犁頭厝排水、牛墟排水、山寮排水等，詳圖 6 所示，計畫渠段水源主要來自上游源成排水、巷子溝排水及荊仔埤幹線，其中荊仔埤幹線為農田水利署所管之灌溉水路，目前施行大區輪灌，供水原則為供四停五，另位於荊仔埤幹線匯入二林溪下游處設有路上渠首工制水門，其主要攔蓄二林溪水體供路上灌區使用。

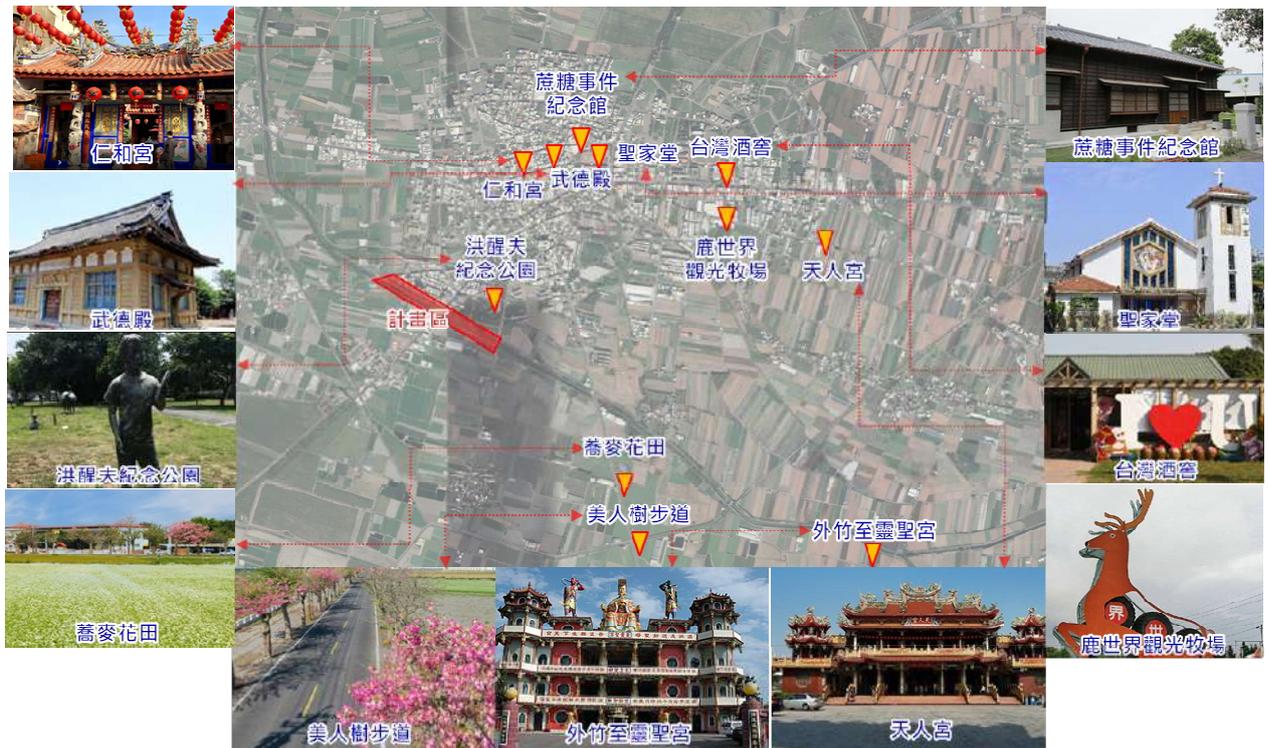
圖 7 計畫區鄰近景點位置分佈圖

二林鎮產業結構以農業為主，遠近馳名的農產品包括蕎麥、紅薏仁及葡萄酒，但也不乏相當多信仰中心、廟宇及教堂，亦有人文氣息濃厚的洪醒夫文學紀念公園等，旅遊休憩資源相當豐富，計畫區鄰近景點位置分佈詳圖 7，整理如下：

- (1) 農牧觀光類：蕎麥花田、台灣酒窖、鹿世界觀光牧場…等。
- (2) 宮廟類：仁和宮、天人宮、外竹至靈聖宮、保安宮…等。
- (3) 人文歷史類：武德殿、洪醒夫公園、二林蔗糖事件紀念館…等。
- (4) 建築類：聖家堂、公學校禮堂…等。
- (5) 藝術類：萬興國小 3D 彩繪牆…等。

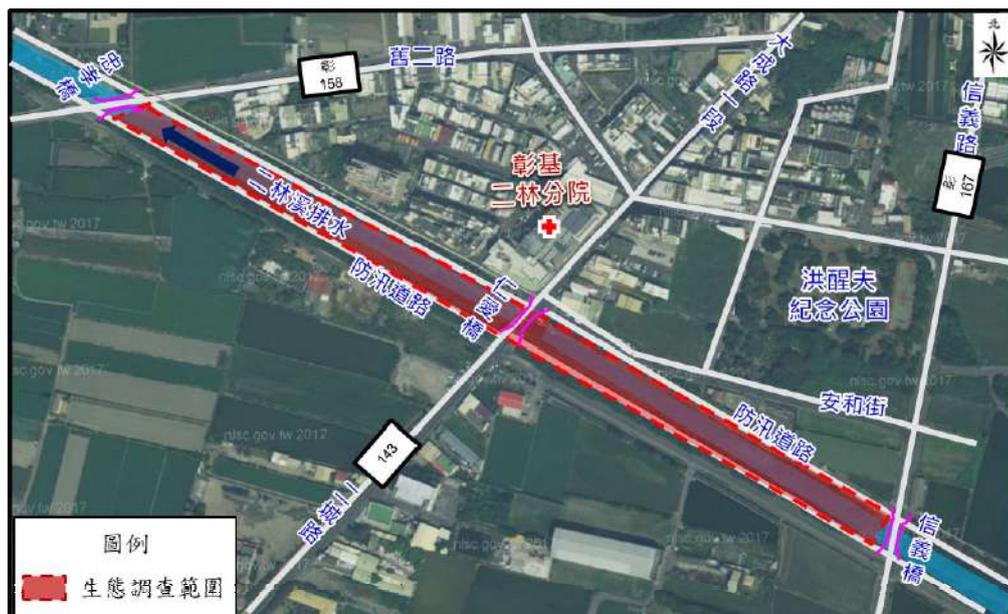
圖 8 生態調查範圍圖

本計畫於 109 年 6 月 29 日~7 月 1 日進行設計規劃階段現場調查，調查範圍為二林溪排水信義橋以西至忠孝橋，長度約 795m，詳圖 8 所示，並輔以空照圖進行相關敏感區位評估，相關生態調查成果請詳附錄一。

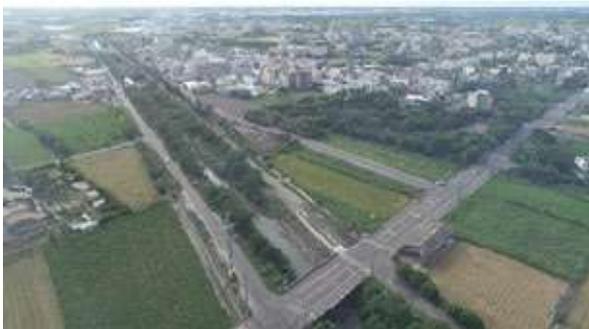
計畫區空拍圖

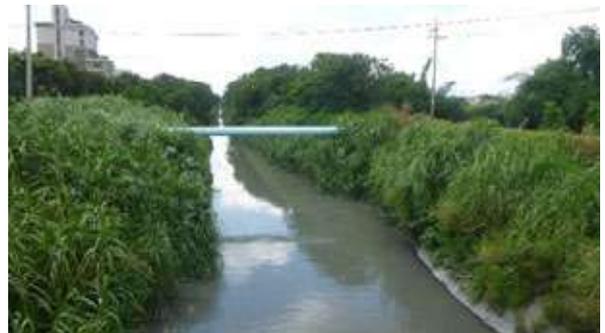
忠孝橋上游

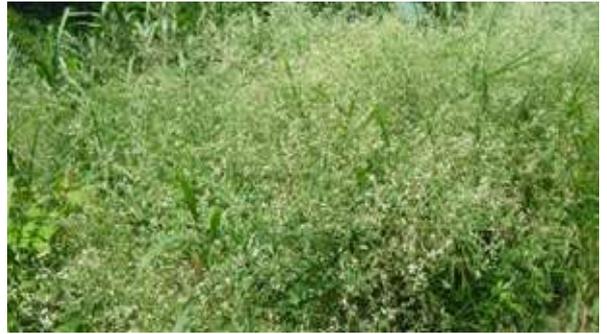
銀膠菊

(3)排水周邊屬於人為開發程度較高的區域，外來歸化植物及栽培種植物數量多(如象草、小花蔓澤蘭等)，目前於堤岸兩側人為干擾後的裸露空曠地有成片的銀膠菊生長，外來種植物銀膠菊全株有毒，對動植物皆具有毒性，釋出的花粉會引起人體過敏、接觸性皮膚炎、慢性濕疹等，亦會排擠其他生物的生存空間，由於生長迅速，繁殖力強，造成人類健康及農業、生態上的危害。銀膠菊目前防治方式以人工移除為主，移除時間為早春開花前為佳，拔除後的植株放入黑色塑膠袋中悶腐或乾燥後焚毀。

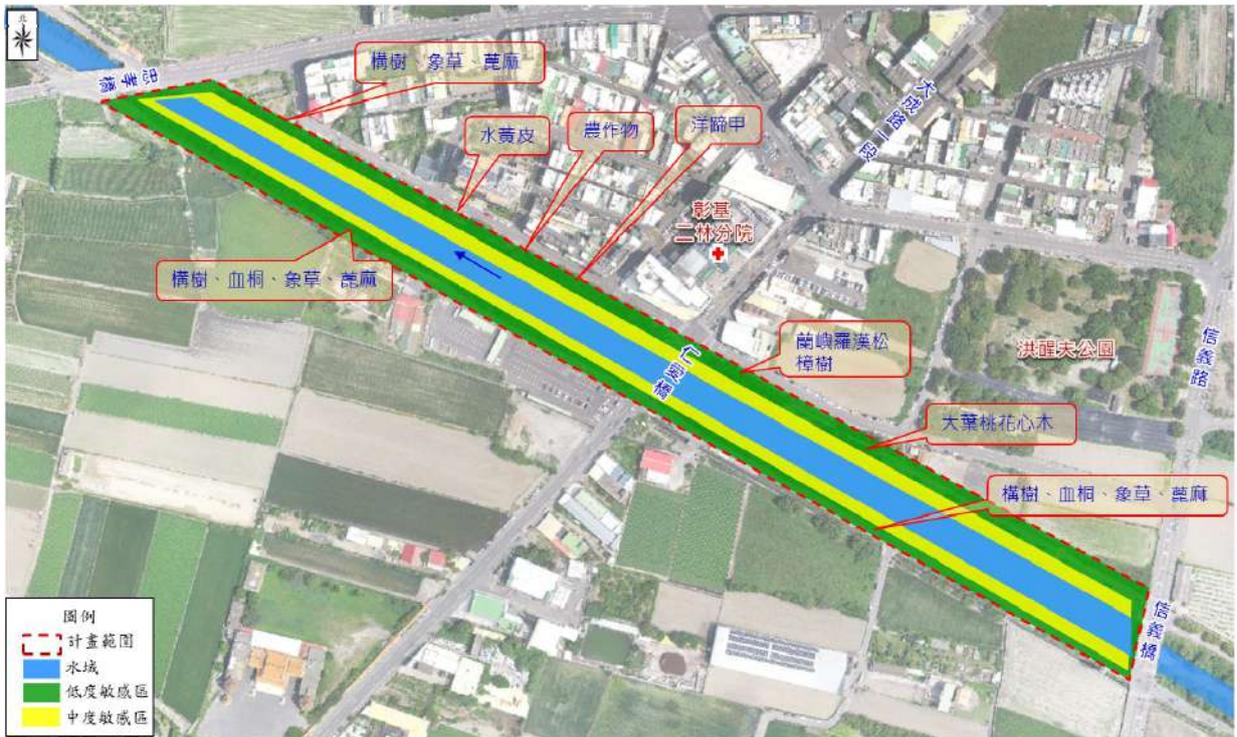
圖 9 計畫區生態關注區域圖

在生物敏感關注區域方面，二林溪排水周邊之濱溪植被生長良好，渠道兩岸保有土堤環境，渠床屬未封底底質，相關環境評價為中度敏感

區域。相關生態關注區域，詳圖 9 所示。針對相關生態議題及可能採用的保育對策說明如下：

(1)渠道兩側濱溪植物覆蓋狀況良好，主要喬木組成為構樹及血桐等，除了提供生物棲息也可提供溪流遮陰及降低水溫之效果。雖未發現特殊敏感之植物種類，但由於生長狀況良好，已沿排水兩岸形成連續綠帶，在生態功能上提供綠帶生物廊道功能。但也有民眾認為該區域屬雜草叢生而有待進一步綠美化，如種植季節性開花之景觀樹種。建議：步道及步道周邊綠美化可以右岸區域為主，左岸採適度疏伐及修坡，盡量維持既有植被覆蓋，在人類活動與生物棲息之間取得平衡點。

(2)渠道兩側為土堤且濱溪植被生長良好，環境頗為符合原始自然狀態，此類環境能提供魚、蝦、兩棲類及爬蟲類如蛇、蜥蜴、龜、鱉等生物棲息。未來如果以混凝土或其他較為人工化的護岸治理，可能衝擊相關類別物種可利用的棲地空間。建議：避免水泥封底及過於人工化的護岸治理方法，保留既有土堤型式。

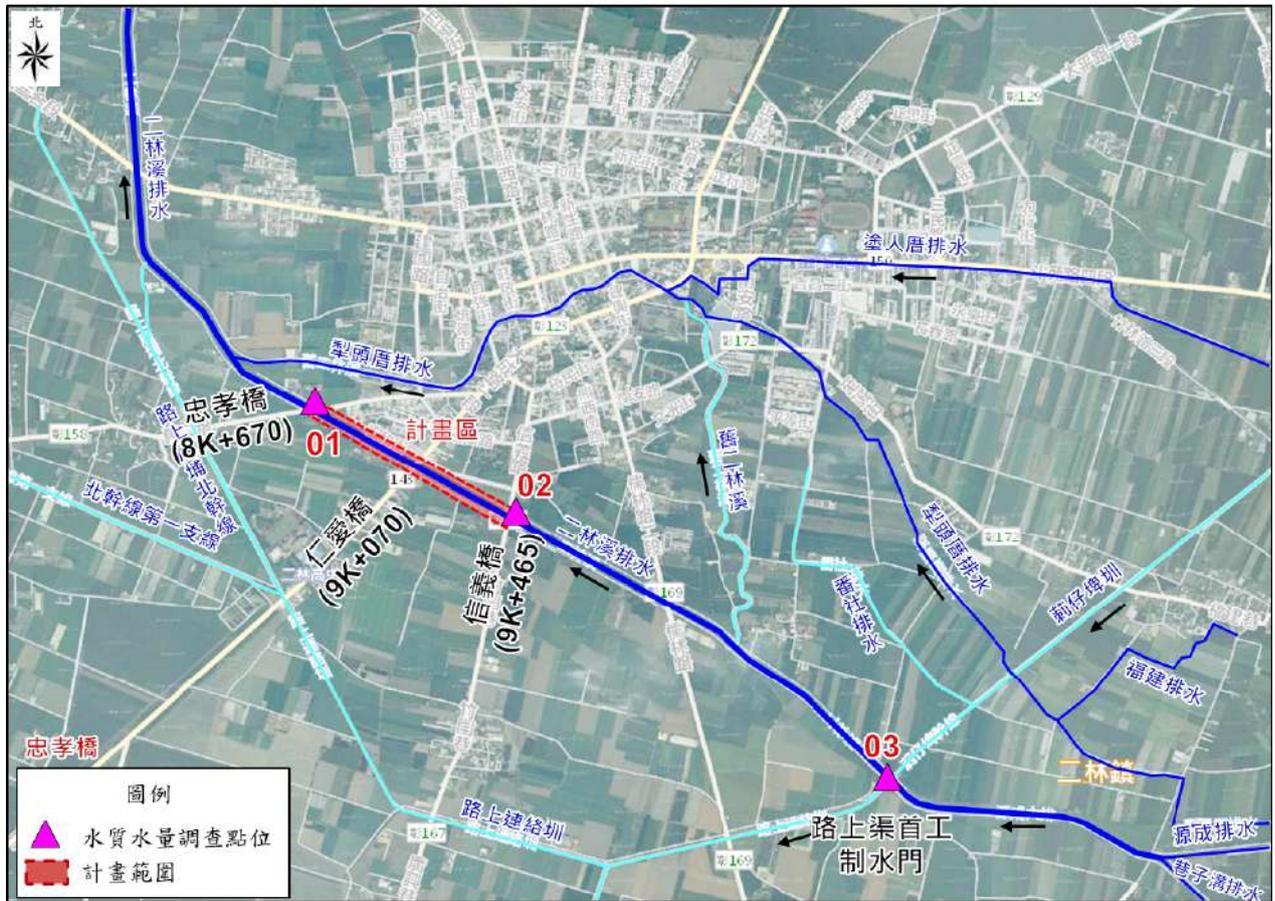
圖 10 水質水量檢測點位圖

本計畫於 109 年 06 月 15 日、07 月 15 日、8 月 17 日、9 月 17 日進行採樣分析，採樣點分別位於路上渠首工制水門上游、信義橋上游及忠孝橋上游，詳圖 10 所示，水質水量檢測結果詳表 5、表 6 及附錄二所示，計畫區水質多屬中度~嚴重污染等級。
