二、現況環境概述：

(一) 整體計畫基地環境現況

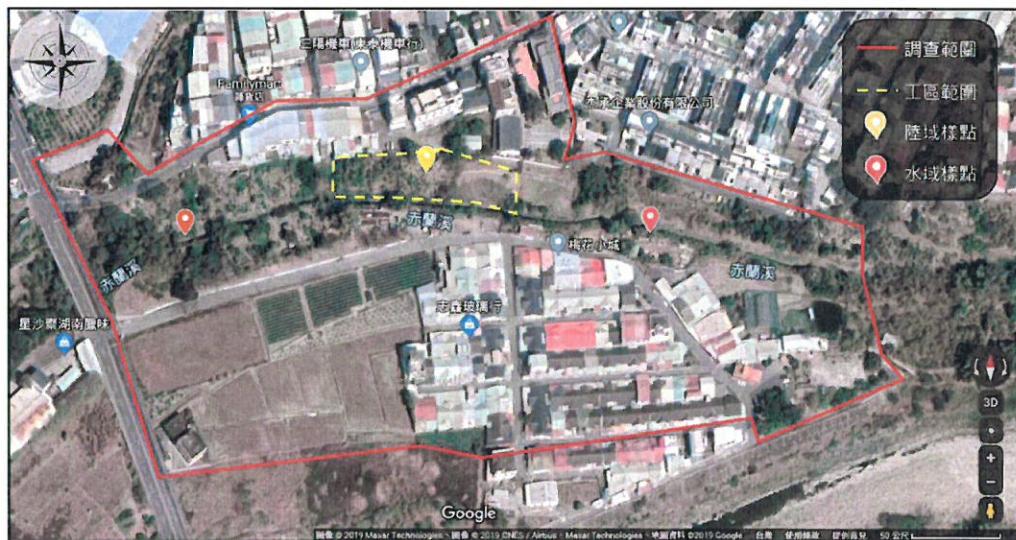
圖 2 白石硅圳場址生態調查範圍樣點分佈圖

本計畫針對選定之工程場址區域範圍及其周邊延伸之區域，實施一次性之前期調查，場址區域之調查範圍詳圖 2，以下就場址範圍陸域及水域生態調查成果進行相關說明：

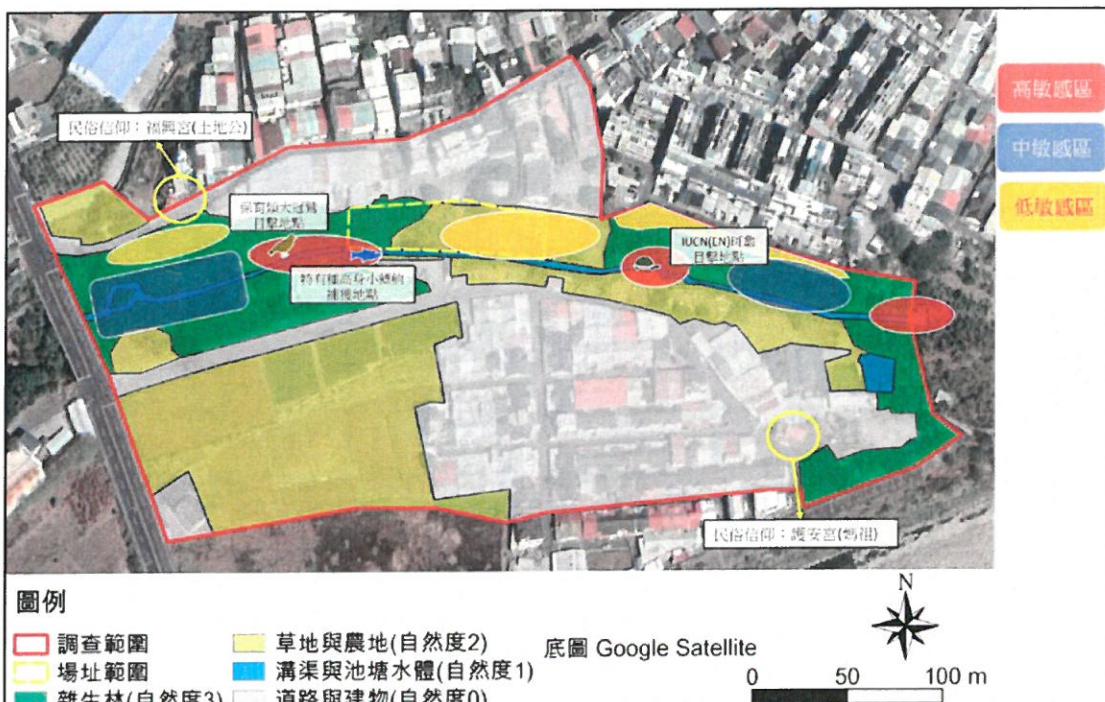
圖 3 白石硅圳場址調查範圍自然度及環境敏感分布圖

調查範圍內之植被大致可分為：自然度 3 的雜林地；自然度 2 的草地與農田；自然度 1 的渠道水體；自然度 0 的人為裸地、建物與道路，植物自然度及環境敏感區分布圖請見詳圖 3。
