二、公共工程生態檢查

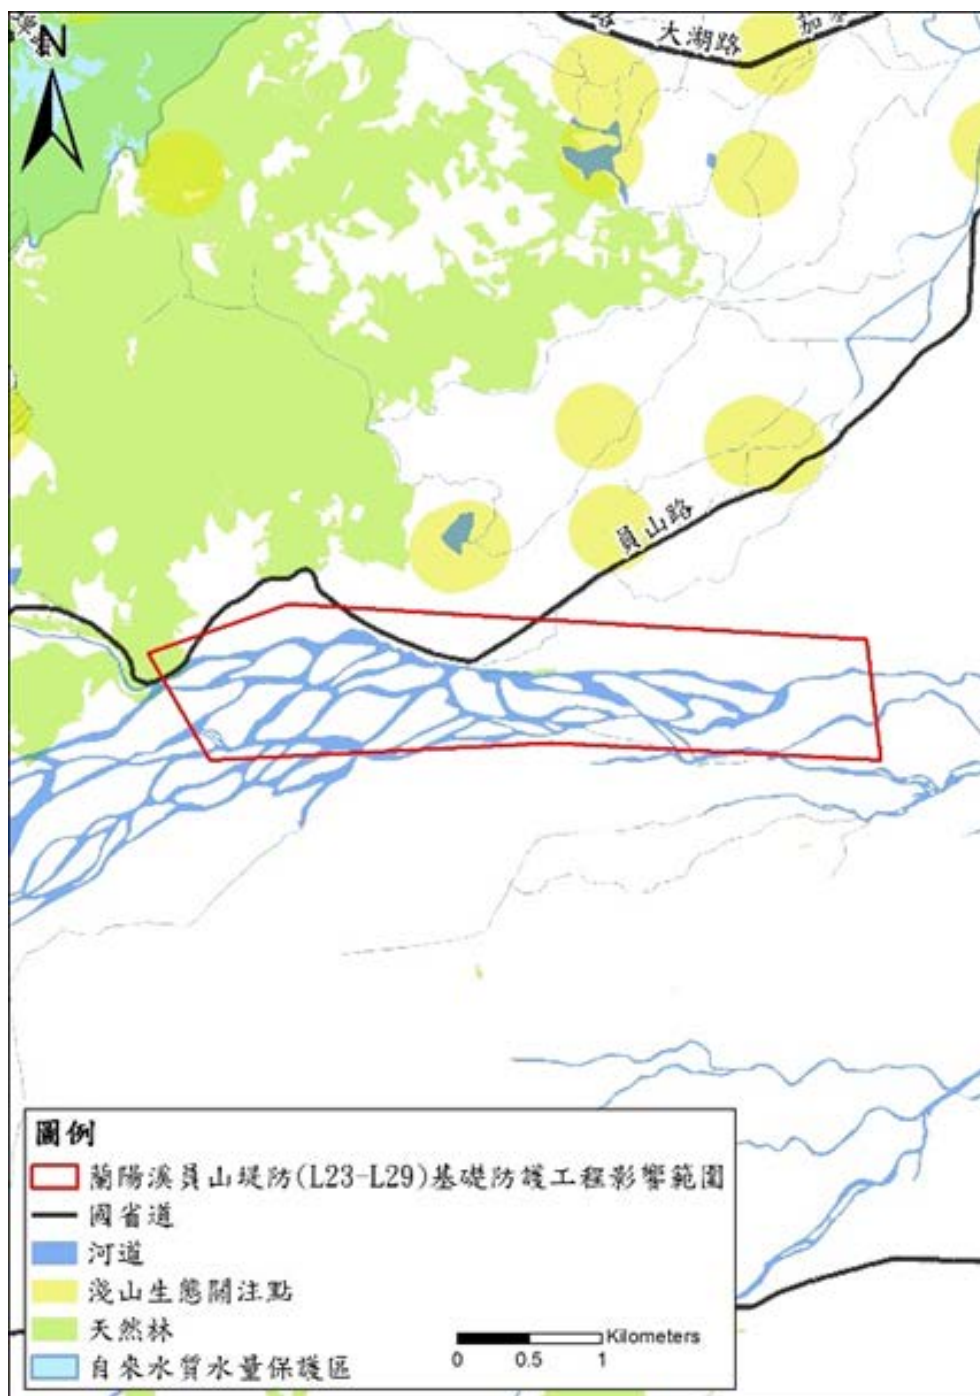
圖7-21 蘭陽溪員山堤防(L23-L29)基礎防護工程生態圖資套疊

蘭陽溪員山堤防(L23-L29)基礎防護工程屬於基礎防護工程，依生態敏感區域圖資-海岸保護區、淺山生態關注點、重要野鳥棲地、森林遊樂區、河道、天然林、自然保留區、野生動物保護區、自來水質水量保護區、保安林、野生動物重要棲地環境和國有林班地界等套疊，結果顯示，工區未觸及敏感生態區域，如圖 7-21，初步建議：植被相當良好施工時應注意(迴避)、若是需要進行開挖請縮小施工範圍(縮小)，詳如正式報告之附件十九(P19-1)。
