筏子溪永安橋至東海橋之間兩岸高灘地施
作雜草木剷除整理及部分段溼地營造作業
維護管理階段生態檢核報告

成果報告書(初稿)

主辦單位：經濟部水利署第三河川局
執行單位：智聯工程科技顧問有限公司

中華民國 110 年 10 月

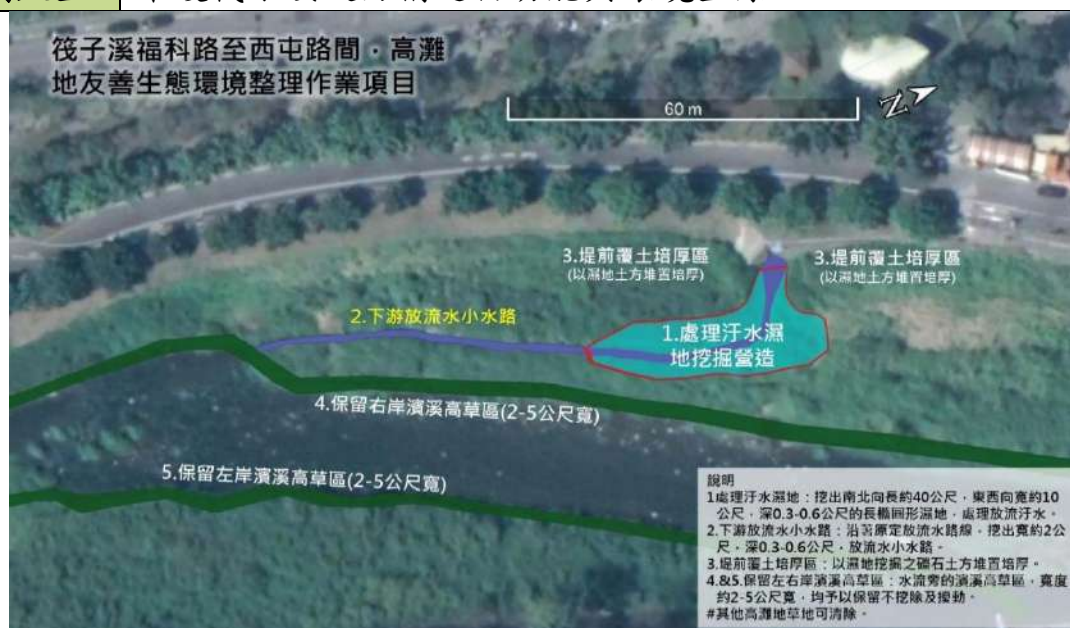
圖3-1 工程作業項目(上游)

根據第三河川局提供相關資料，如圖 3-1、圖 3-2，本案工程位於永安橋與東海橋之間進行。工程目的為筏子溪堤防構造物維護管理工作（雜草木清除及收集運棄、颱風、豪雨等災害修復或緊急處置），進一步達到維護筏子溪堤防構造物功能與環境整潔之效果，基本資料請參表 3-1。

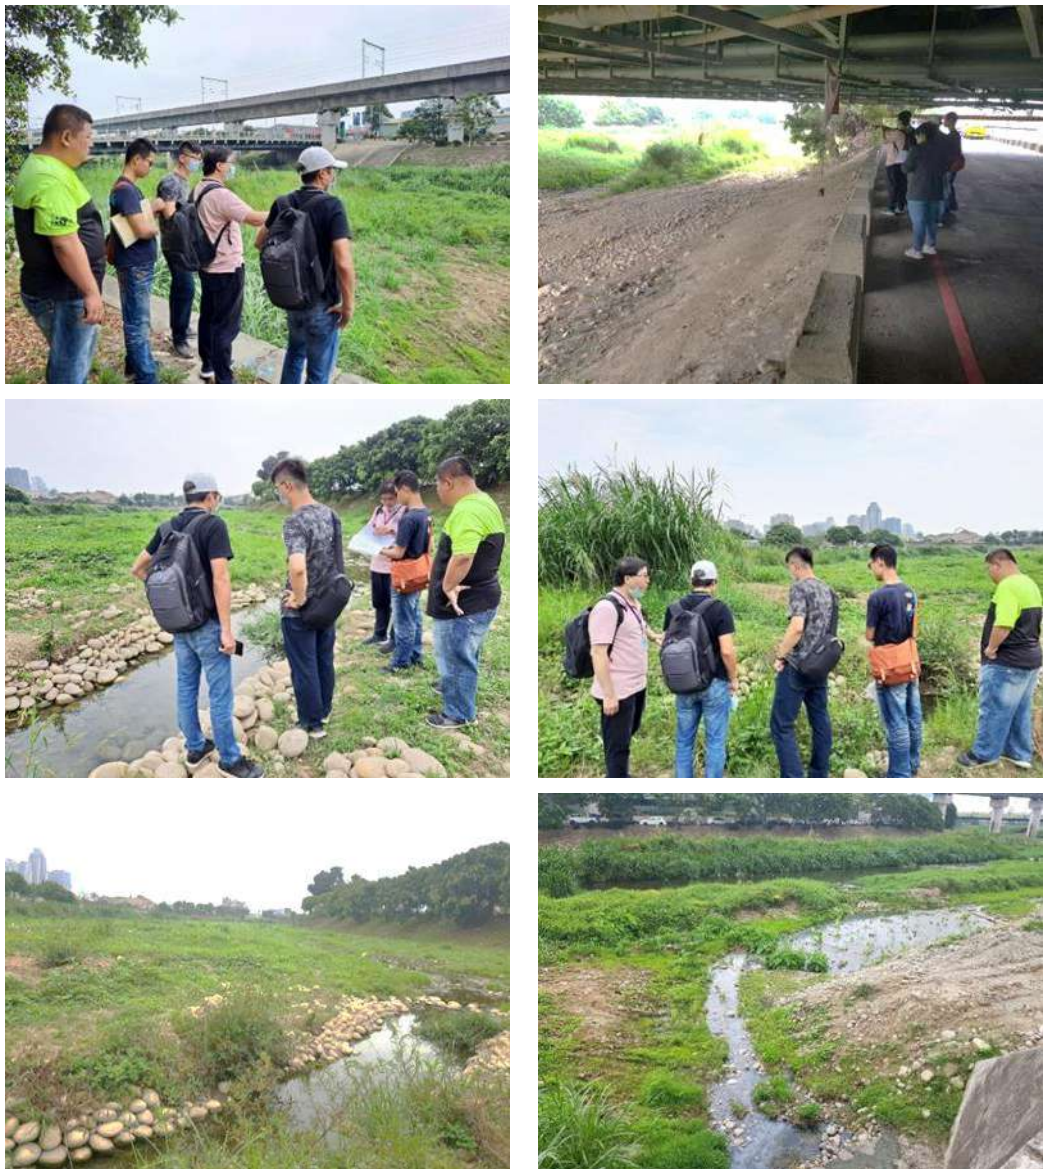
圖4-1 本團隊現地勘查紀實照片

針對工程施作完工範圍，配合潛在的生態課題，由工程主辦單位以及本計畫跨領域工作團隊人員至現場勘查追蹤，協助判別計畫區周遭棲地環境類型，進行細尺度的工程影響評析。生態檢核團隊已於民國 110 年 05 月 03 日與第三河川局管理課林工程司有騰及規劃課林工程司壬祺進行現地勘查，現勘紀實照片如圖 4-1 所示。

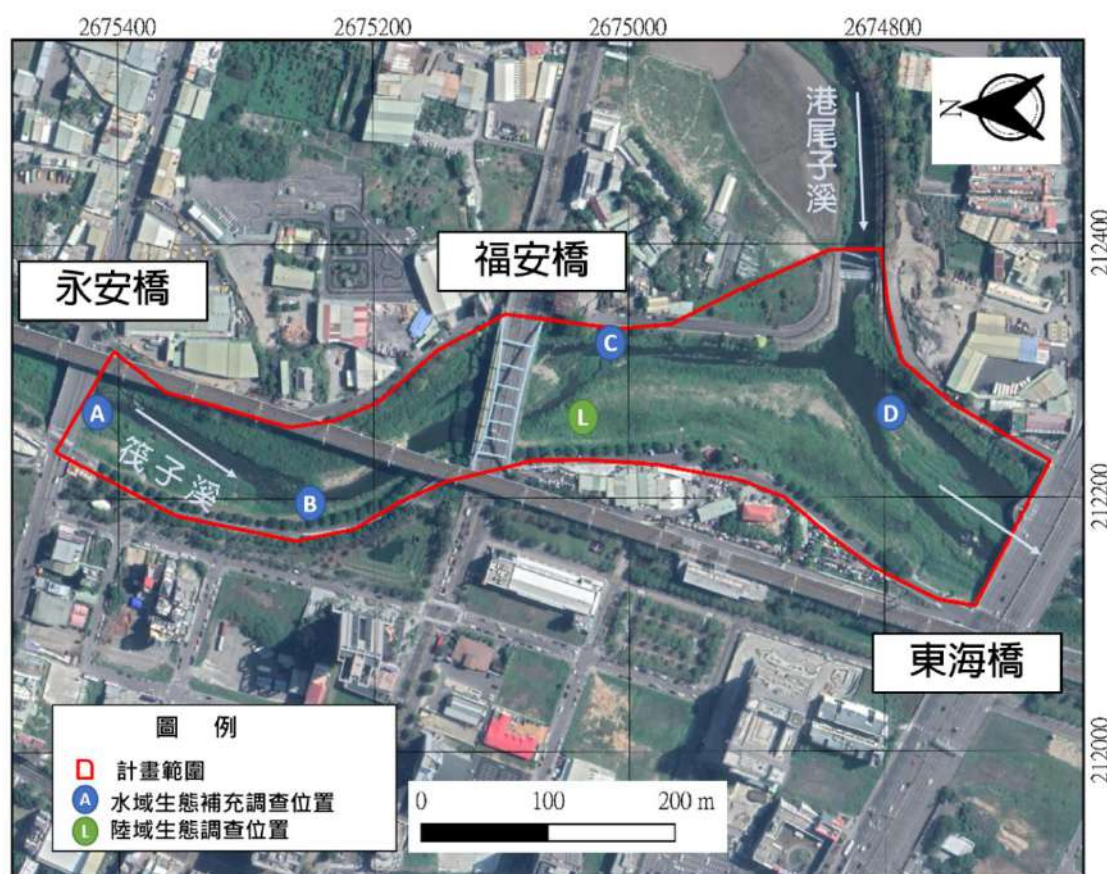
圖4-2 本計畫區域調查位置圖

本生態檢核團隊於於筏子溪永安橋至東海橋間，進行水陸域生態補充調查、現場勘查及紀錄，調查區域如圖 4-2。

本計畫執行二季度共 4 次水域生態補充調查(一季度作 2 次調查、設立 A-D 四個調查點)，第一季度(第 1、2 次)調查預定於 5 月下旬至 6 月上旬辦理，考量到永安橋下游灘地設有一生態池，第 1 次水域生態補充調查擇定於淨水設施之入流點設置調查點位 A、出流點設置調查點位 B，可將調查成果作為生態池設置後效益之參考；另因福安橋下游灘地設有一人工濕地，故擇定此入流處設置調查點位 C，並在出流處下游港尾子溪匯流口設置調查點位 D，為第 2 次水域生態補充調查。預計於 8 月至 9 月(視實際棲地復原情況而定)於同調查點位進行第二季度(第 3、4 次)水域生態補充調查。民國 110 年 07 月 03 日至 07 月 04 日執行完工後第一次生態補充調查，民國 110 年 09 月 14 日至 09 月 15 日進行第二次生態補充調查。

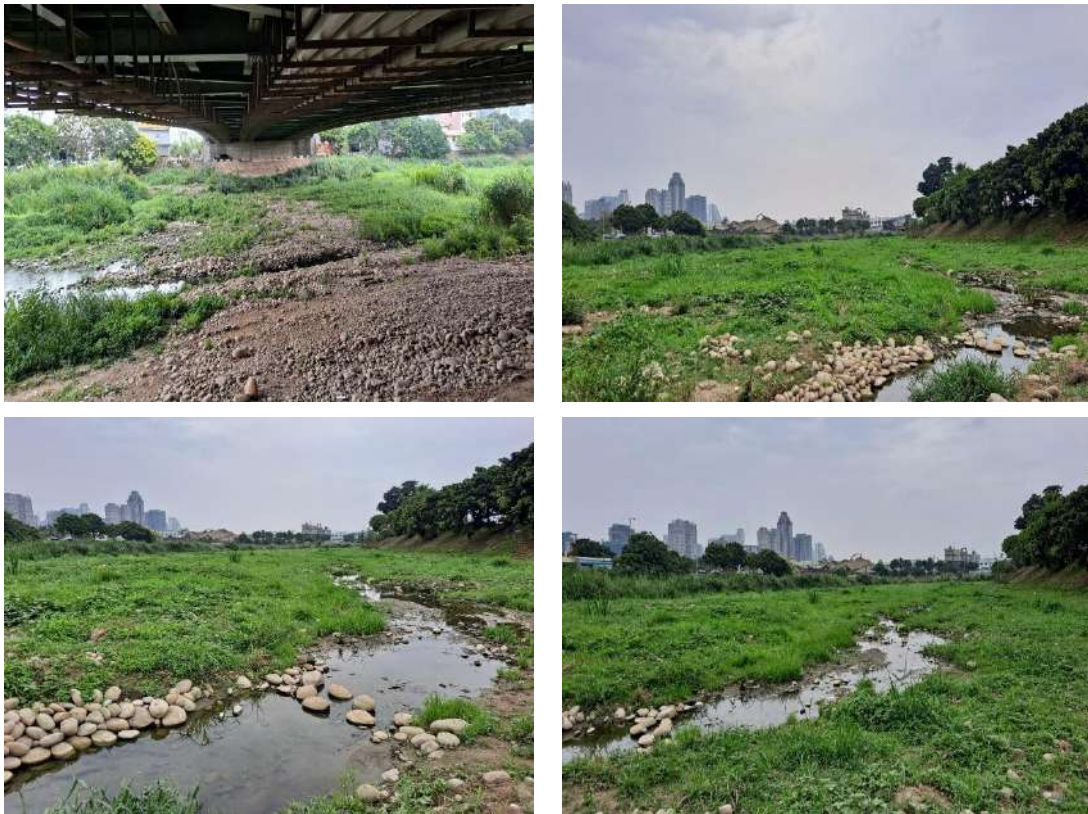
圖4-6 第一次棲地品質評估水域棲地現況照

第一次評估時正值旱季，筏子溪水量較少，明顯影響到水域棲地環境品

質，以下項目在雨季後的第二次評估有明顯改善：(1)水域型態多樣性：因水量充足改善棲地環境，水域型態自 3 種上升至 5 種，提供更多樣的棲地環境供水中生物棲息躲藏。(2)水質：兩次評估結果水色味道等無分別，差異在於是否形成曝氣作用，第二次調查水量較多，有多處明顯白色水花濺起，亦是曝氣作用運作中。(3)水陸域過度帶：第一次調查水量少水位較低，露出部分面積土砂裸露地，第二次水量充足，水流與濱溪植被緊密貼合，無裸露地。

整理及濕地營造進行大面積開挖。濱溪高草區鄰近水流，有助於河灘裸露地植被恢復，於 110/05/03 現勘時河灘地已有明顯綠化，雖未達全面覆蓋仍能達到恢復生態功能、抑制土砂揚塵的功能，同時提供生物棲息空間(詳圖 4-6)。110/09/14 第二次棲地評估時河灘地已達全面覆蓋，植被生長狀況良好。目前計畫區河灘地植被恢復狀況良好(詳圖 4-7)。

經過兩次的棲地品質評估，棲地環境整體品質因水量充足明顯提升，尤其是水域棲地環境的改善，河灘地草生地生長狀況良好，草本植物生長旺盛，能提供一定的生態功能。因其植物物種多為外來強勢物種，如象草、大黍及巴拉草等禾本科，不利原生物種生長，建議後續分期分區移除外來物種，並栽植在地原生種(如：臺灣水龍、芒)逐步改善目前情況。

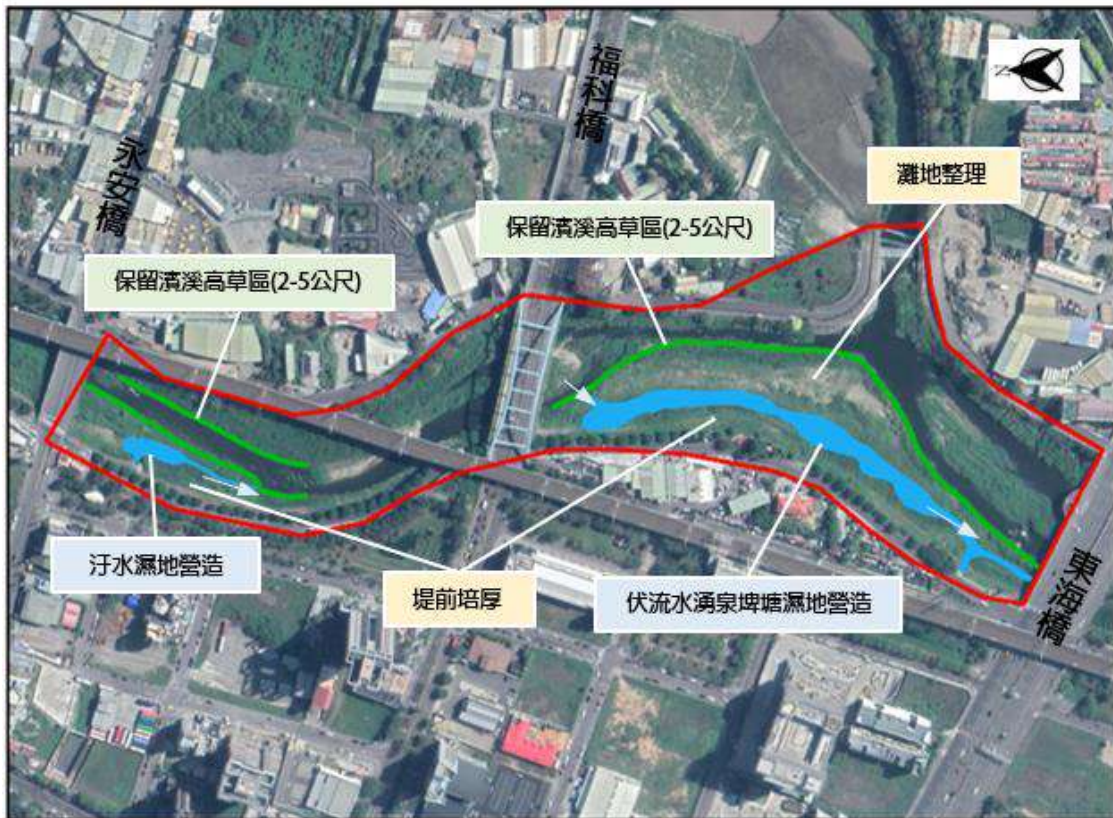
圖4-8 工程項目分布圖

生態環境關係及可能造成的影響，工程項目內容布置詳圖 4-8。永安橋至福科橋間設置汗水濕地營造，並保留濱溪高草區約 2-5 公尺。東海橋至福科橋間設置伏流水湧泉埤塘濕地，保留濱溪高草區約 2-5 公尺，施工過程中有大面積灘地整理，後續持續追蹤監測觀察工程對生態影響程度及復原狀況。並以濕地土方堆置於堤前培厚，後續觀察環境復原狀況。

筏子溪兩側有多處都市排水排水口，為減緩生活污水對河川環境的影響，故營造濕地淨化過濾水質。於計畫執行期間觀察水質變化，汗水排水口水質差，多呈現白色有異味且不時有泡沫產生，經汗水濕地淨化後，濕地出水口水色清澈透明無異味。下游伏流水湧泉埤塘濕地，引入主流水流利用土壤與植物過濾並吸附雜質，觀察出水口處水質清澈無味且保持一定水量流動。經現地勘查後，確認濕地運作功能正常能有效淨化河川水質。

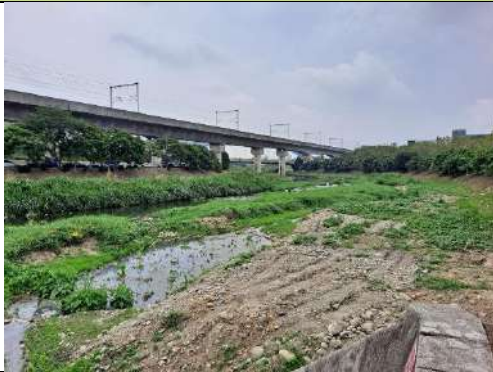
(A) 灘地現況

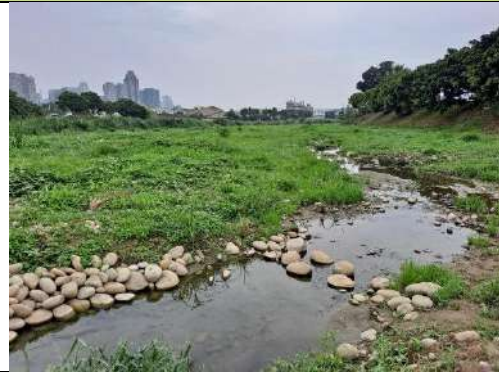
(B) 汗水濕地現況

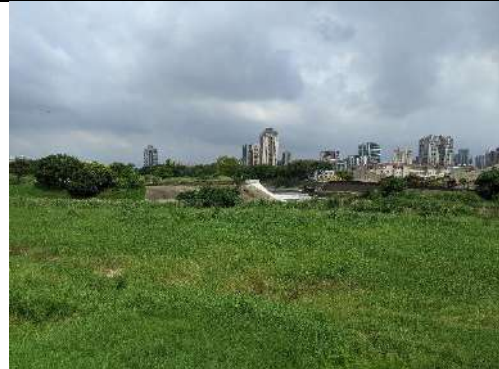
(D) 灘地回復情形

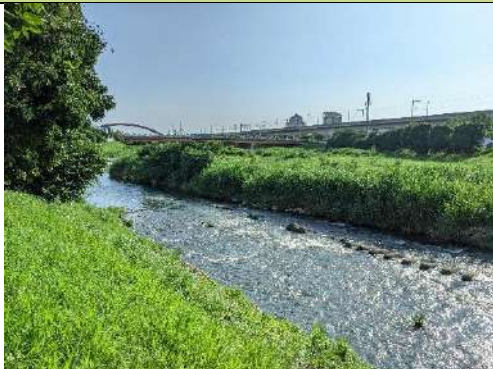
(E) 水域及河灘地植生狀況

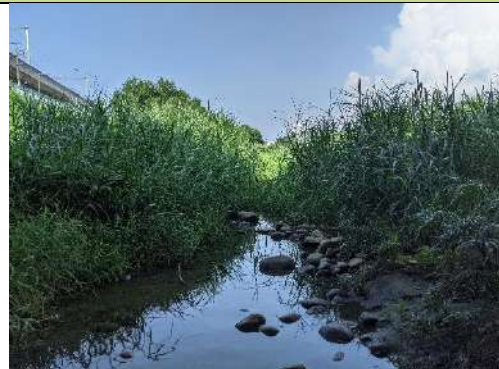
(F) 汗水濕地排水口
