宜蘭河慶和橋至西門橋間河段疏濬作業

第 1 次 部分驗收檢測報告

主辦單位：經濟部水利署第一河川分署

承攬商廠：旺旺旺營造工程有限公司

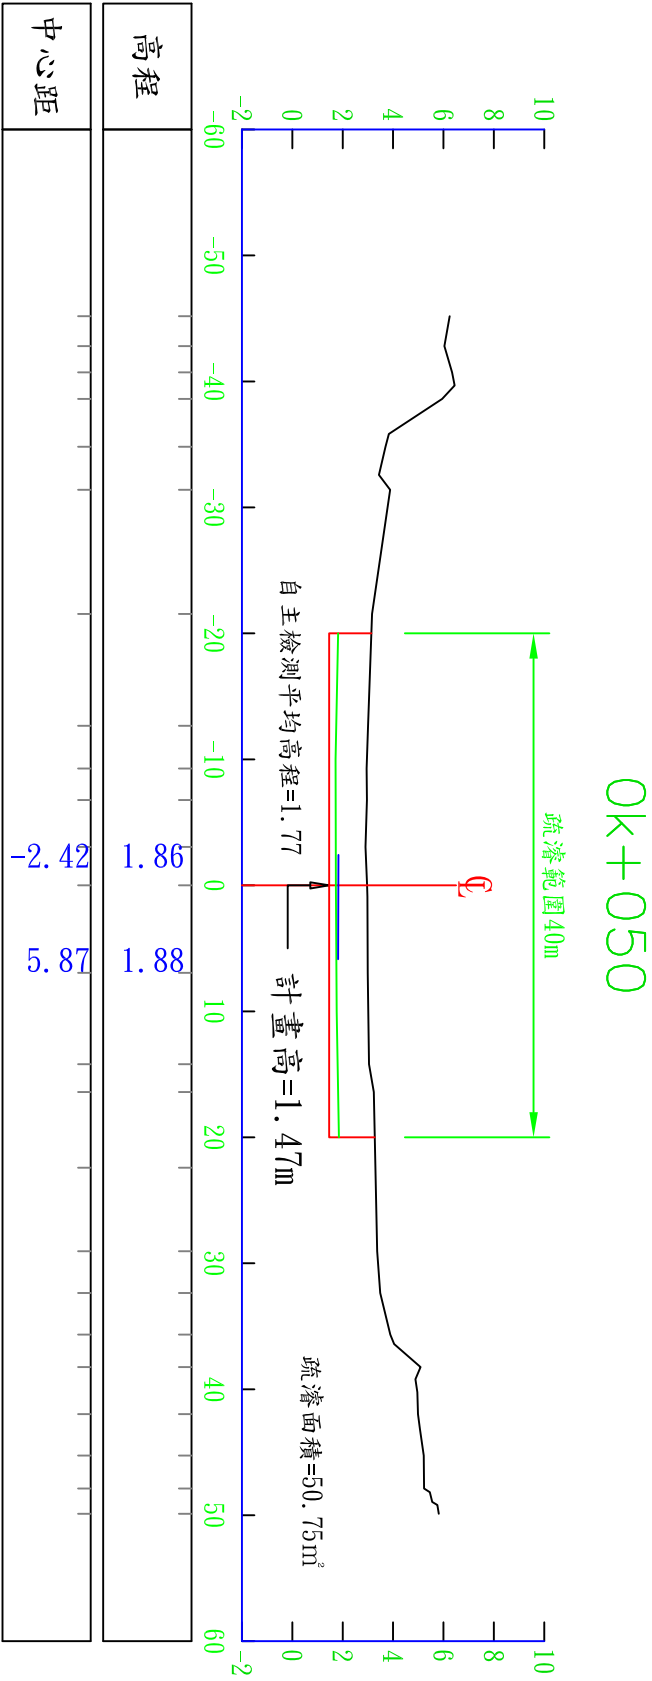
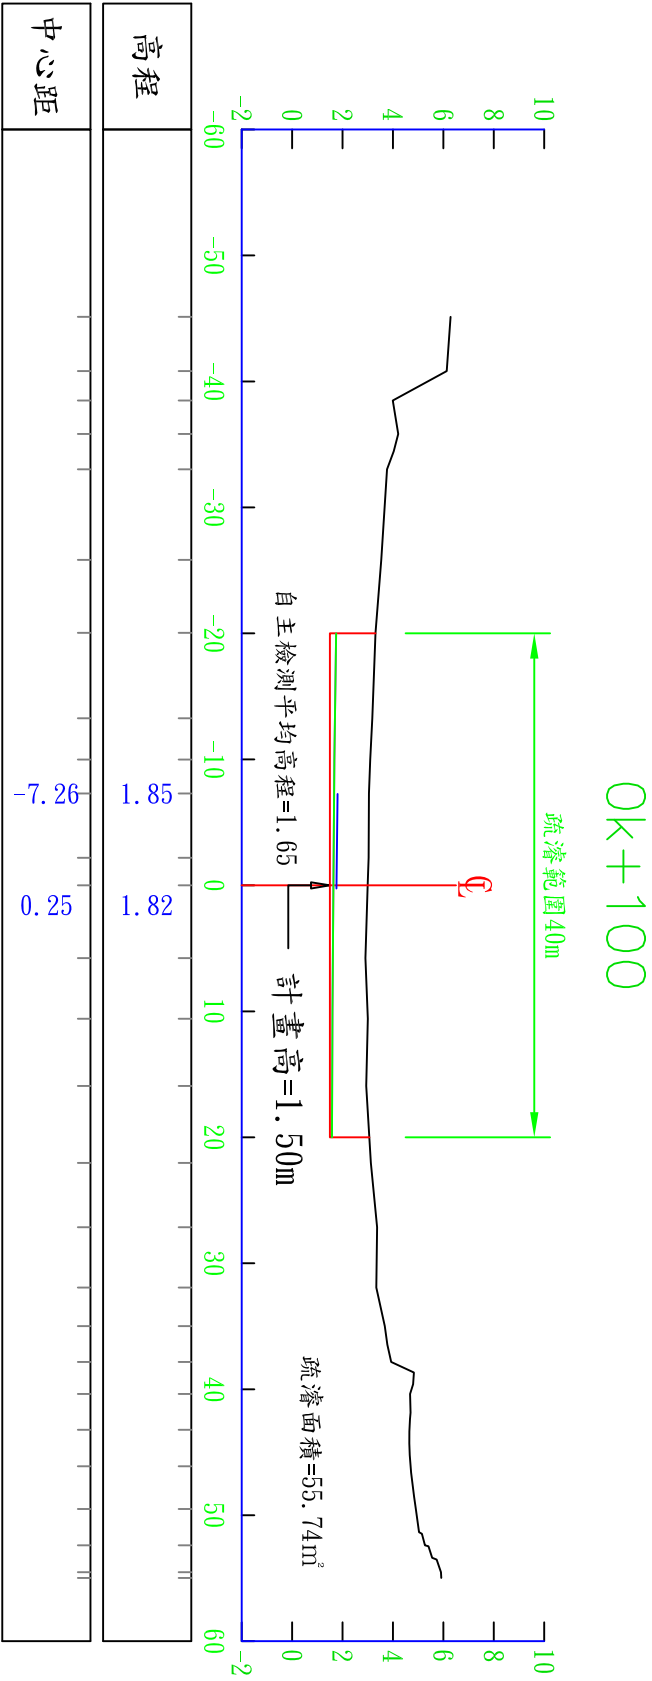
經濟部水利署 第一河川分署	工程名稱	宜蘭河慶和橋至西門橋間河段疏濬作業			測量單位	測量日期	圖號
	圖名	橫斷面圖	比例尺		旺旺旺營造工程有限公司	114/03/13

經檢測樁號 0K+050~0K+450 結果符合疏濬計畫範圍及開挖深度。
0K+050, 0K+100, 0K+125, 0K+175, 0K+225, 0K+250, 0K+300, 0K+325
及 0K+400 （共 9 個斷面）。
