本計畫「112~113 年度新北市政府生態檢核暨相關工作計畫」針對新北市水環境營造、水質改善及周邊地景改善等水環境建設，進行生態檢核相關工作。配合「新北市水環境改善空間發展藍圖規劃」，以新北市行政空間為規劃範圍，水系空間為主體，推動各案能符合恢復河川(及海岸)生命力之目標。本計畫藉由生態調查評析結果瞭解當地生態環境概況，提供生態保育措施及工程方案，並透過生態檢核教育訓練、工程督導及效益評估確保生態檢核執行成效。此外，藉由資訊公開及民眾參與，建構與當地民眾溝通之平台，彙集相關意見回饋至計畫執行當中。

本計畫「112-113 年度新北市政府生態檢核暨相關工作計畫」工作範圍以新北市轄區內淡水河及市管河川、排水流域範圍為主，其中須執行工程全生命週期各階段生態檢核作業之案件，工程案件及位置圖詳表 1-1 ~表 1-3 、圖 1-1，後續委辦工作案件則依新北市政府水利局需求增加辦理。

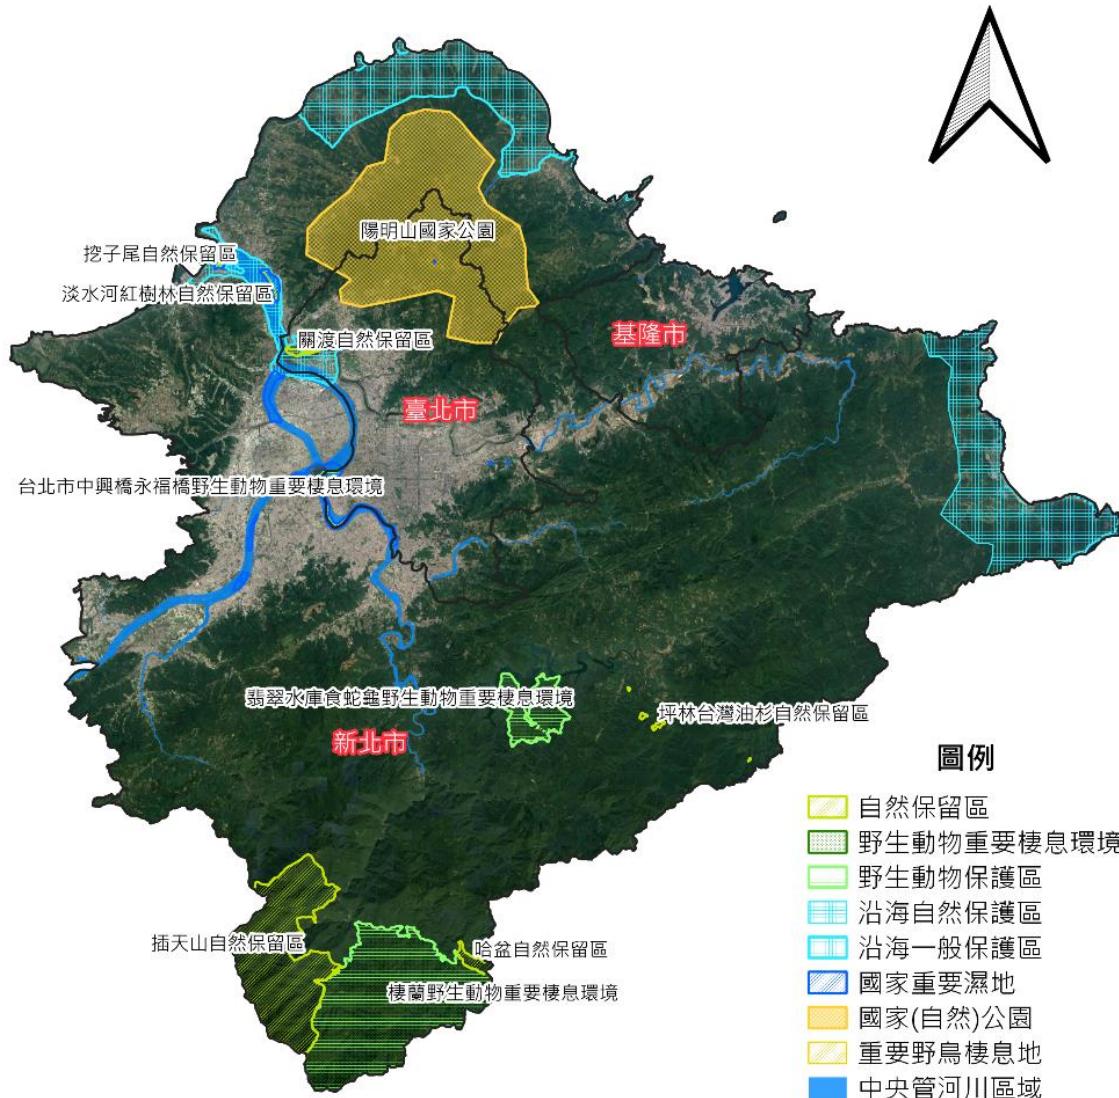
圖2-5 新北市轄區重要生態敏感區位圖

新北市轄區範圍內包含自然保留區 5 處(淡水河紅樹林自然保留區、哈盆自然保留區、插天山自然保留區、挖子尾自然保留區、坪林台灣油杉自然重要棲息環境)、國家(自然)公園 1 處(陽明山國家公園)、國家重要濕地(淡水河流域重要濕地)、沿海自然(一般)保護區(北海岸沿海一般保護區、淡水河口一般保護區、淡水河口沿海自然保護區、東北角沿海自然保護區)、野生動物保護區 2 處(翡翠水庫食蛇龜野生動物保護區、台北市野雁保護區)、野生動物重要棲息環境 3 處(棲蘭野生動物重要棲息環境、翡翠水庫食蛇龜野生動物重要棲息環境、台北市中興橋永福橋野生動物)。上述法定保護區分布在新北市轄區山區及沿海，其中淡水河流域重要濕地散佈在淡水河沿線灘地，在執行高灘地之工程計畫、環境營造、維護管理等類型案件中，除蒐集現場生態物種情報外，是否位於淡水河流域重要濕地亦是重要篩選重點。配合工程案件範圍，後續透過生態檢核作業確認是否涉及法定保護區及其他生態敏感區域，

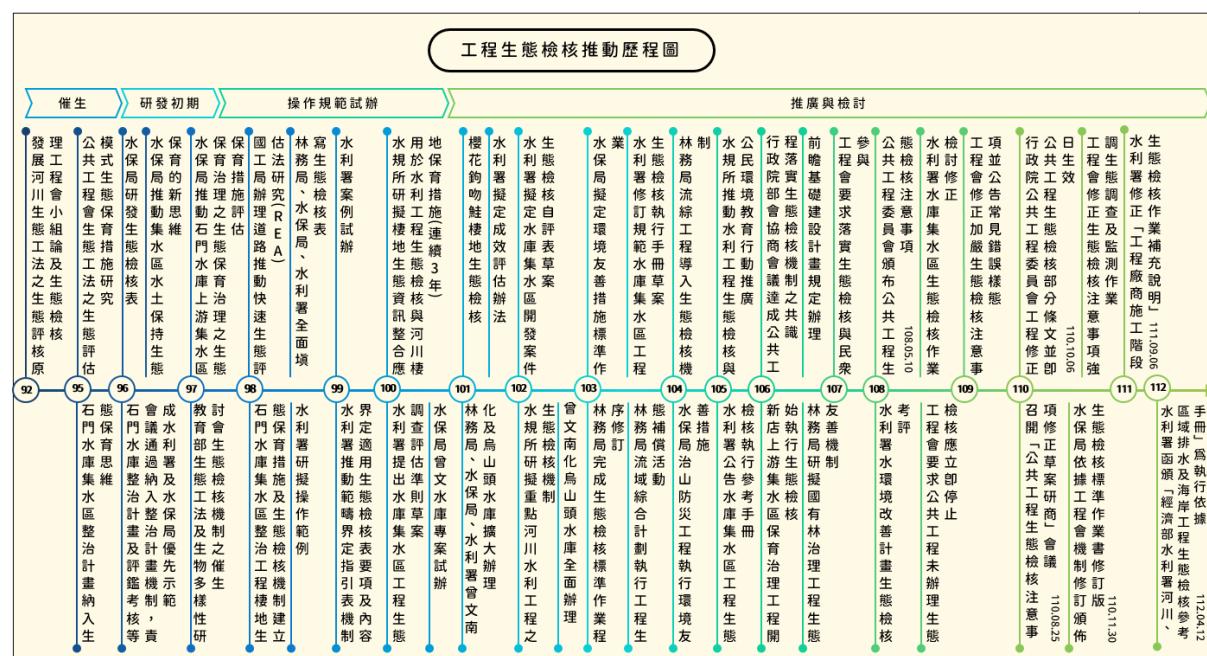
圖3-1 工程生態檢核推動歷程圖

生態檢核機制秉持生態保育、公民參與及資訊公開三大原則，配合工程全週期各階段納入生態理念，降低公共工程對生態環境造成的負面影響，並建立資訊公開平台，以積極態度與民眾溝通，尋求最大共識。因此，生態保育(權衡工程對生態的影響)、公民參與(建立與利害關係人的溝通橋樑)、及資訊公開(資訊公開透明減少誤解發生)為生態檢核機制三大原則。過程中納入多元利害關係人觀點，與工程人員持續討論滾動式檢討，尋求因地制宜的生態保育措施，並將其落實至工程案件，達到維護棲地環境、生物多樣性及提供生態系統服務之多功能目標。發展沿革歷程如下(圖 3-1)：

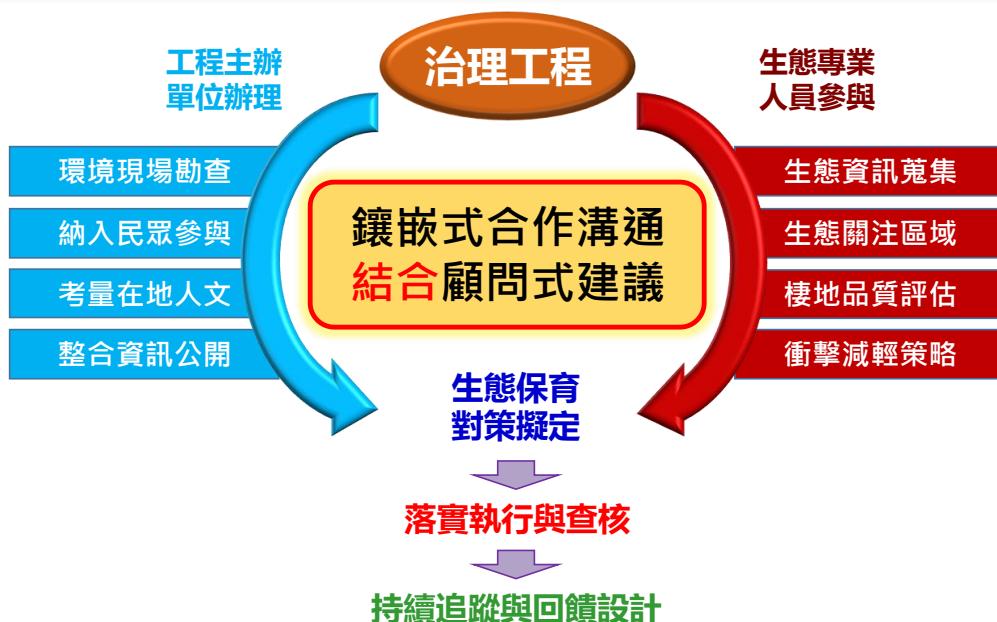
圖3-2 工程生態檢核機制概念推動圖

實際操作上，自工程構想發起初期，計畫核定階段將生態情報以及民眾意見納入工程整體性規劃及考量，提供主辦單位專業意見。於工程規劃設計階段，由生態專業人員協助確認工程的生態議題與棲地評估。雙方透過鑲嵌式合作溝通方式，並結合各領域專家顧問群研擬

適當生態保育對策及措施，減輕工程對環境生態衝擊，並達到維護生物多樣性與棲地環境品質之目的。施工階段定期監測要求落實生態保育措施，並要求施工廠商自主檢核同時進行查核。於維護管理階段評估生態保育措施成效及關注對象狀況，長期追蹤以瞭解生態環境之變化，詳圖 3-2。

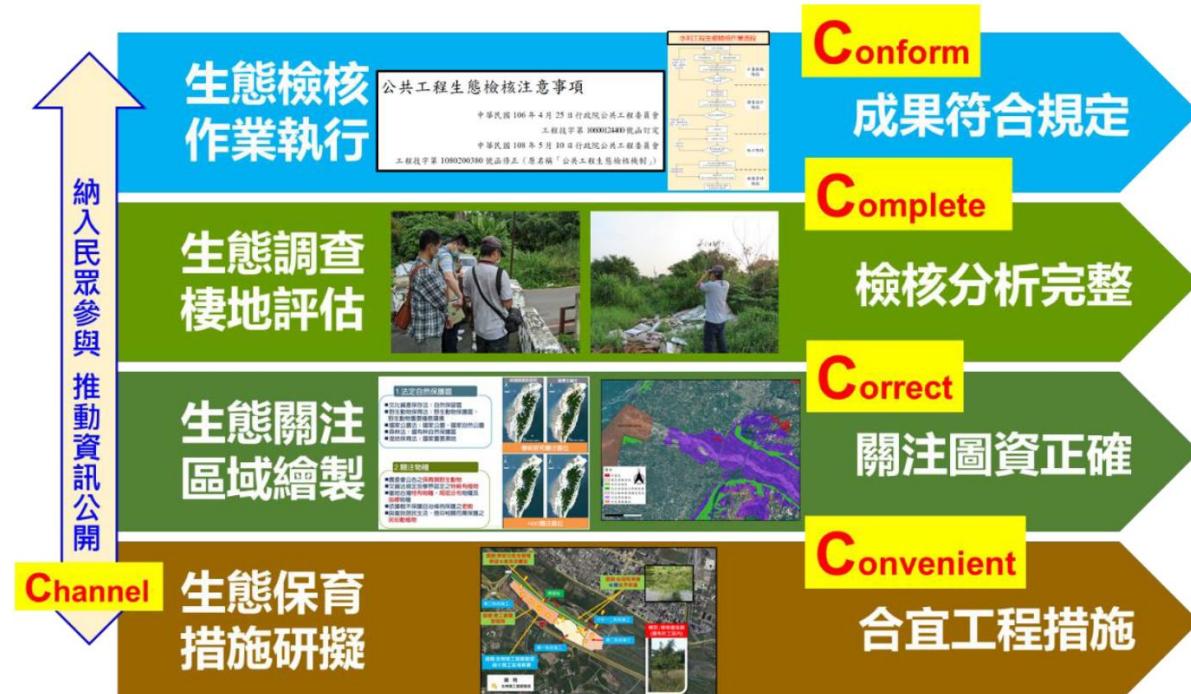
圖3-3 工程生態檢核作業執行重點

生態檢核作業配合工程案件分為 4 個階段計畫核定階段、規劃設計階段、施工階段、維護管理階段，執行各階段生態檢核作業期間，生態專業人員提供專業意見供相關單位參考，使工程案件納入生態保育考量，並依據經濟部水利署於民國 112 年公告「經濟部水利署河川、區域排水及海岸工程生態檢核參考手冊」中所附表單格式，視工程案件執行階段填寫公共工程生態檢核自評表及其相關附表，詳實記錄生態檢核執行歷程，各階段應填寫表格參圖 3-4 。

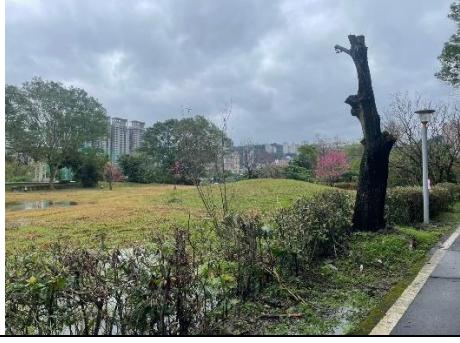
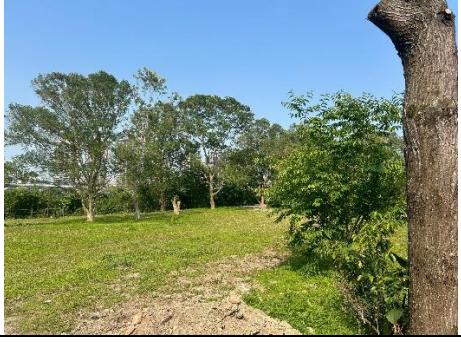
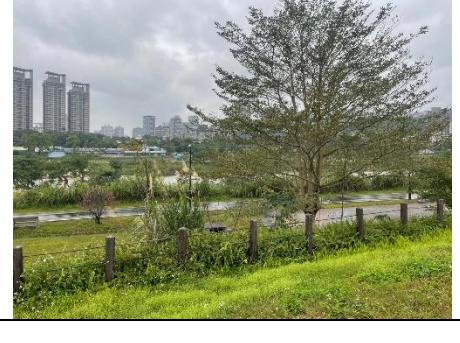
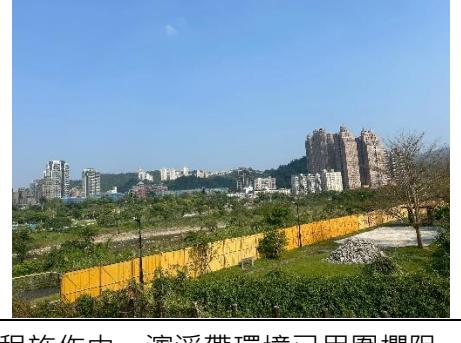
位置	【施工前】114/02/13	【施工中】114/03/25
人行步道

步道周邊植栽施工前環境現況，樹木提供生態系統功能。	保留原有步道旁樹木，維持鳥類、昆蟲類等物種棲地。
保全樹木

保留溪洲公園既有樹木環境。	既有樹木生長環境未受工程擾動影響。
排水路

排水路環境自然，提供兩生爬蟲類棲地。	排水路未受機具擾動，維持良好環境。
新店溪濱溪帶

濱溪帶施工前現況，環境狀態良好。	工程施工中，濱溪帶環境已用圍欄阻隔，避免工程機具進入。

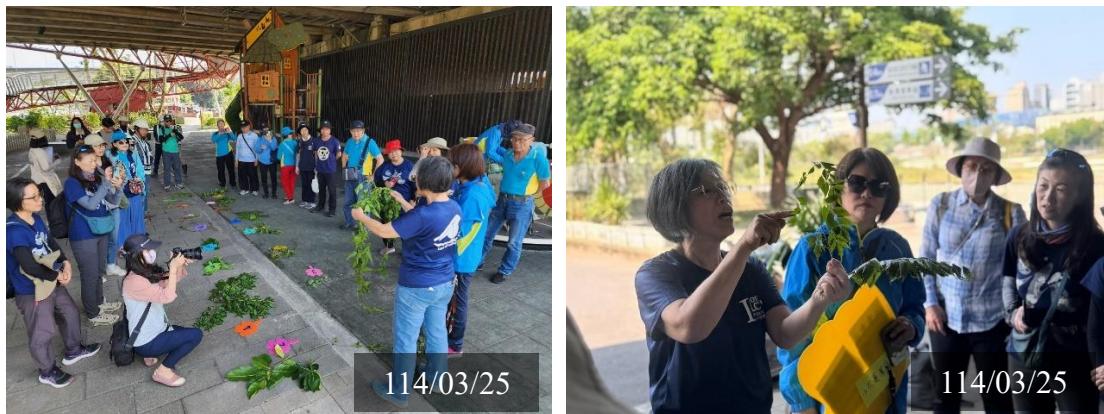
崇光社大講師教導如何分辨小花蔓澤仁、特性、危害及正確移除方式

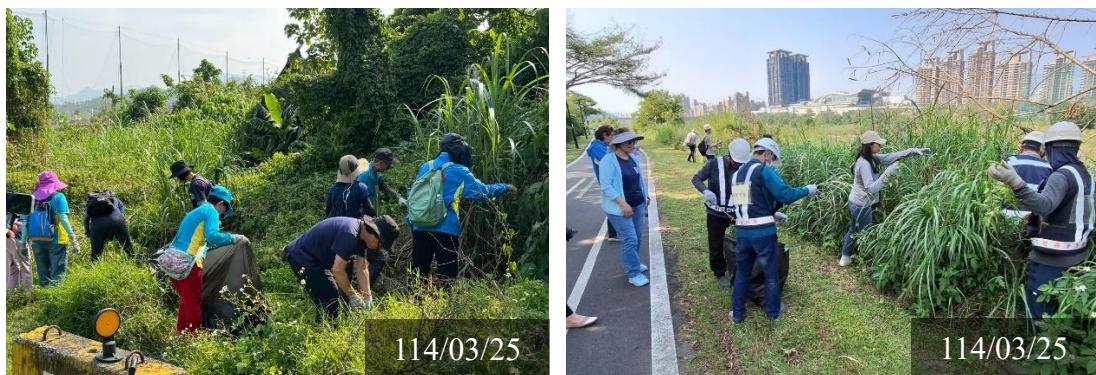
參與者分組沿新店溪左岸展開移除作業，共清除小花蔓澤蘭約 73 公斤

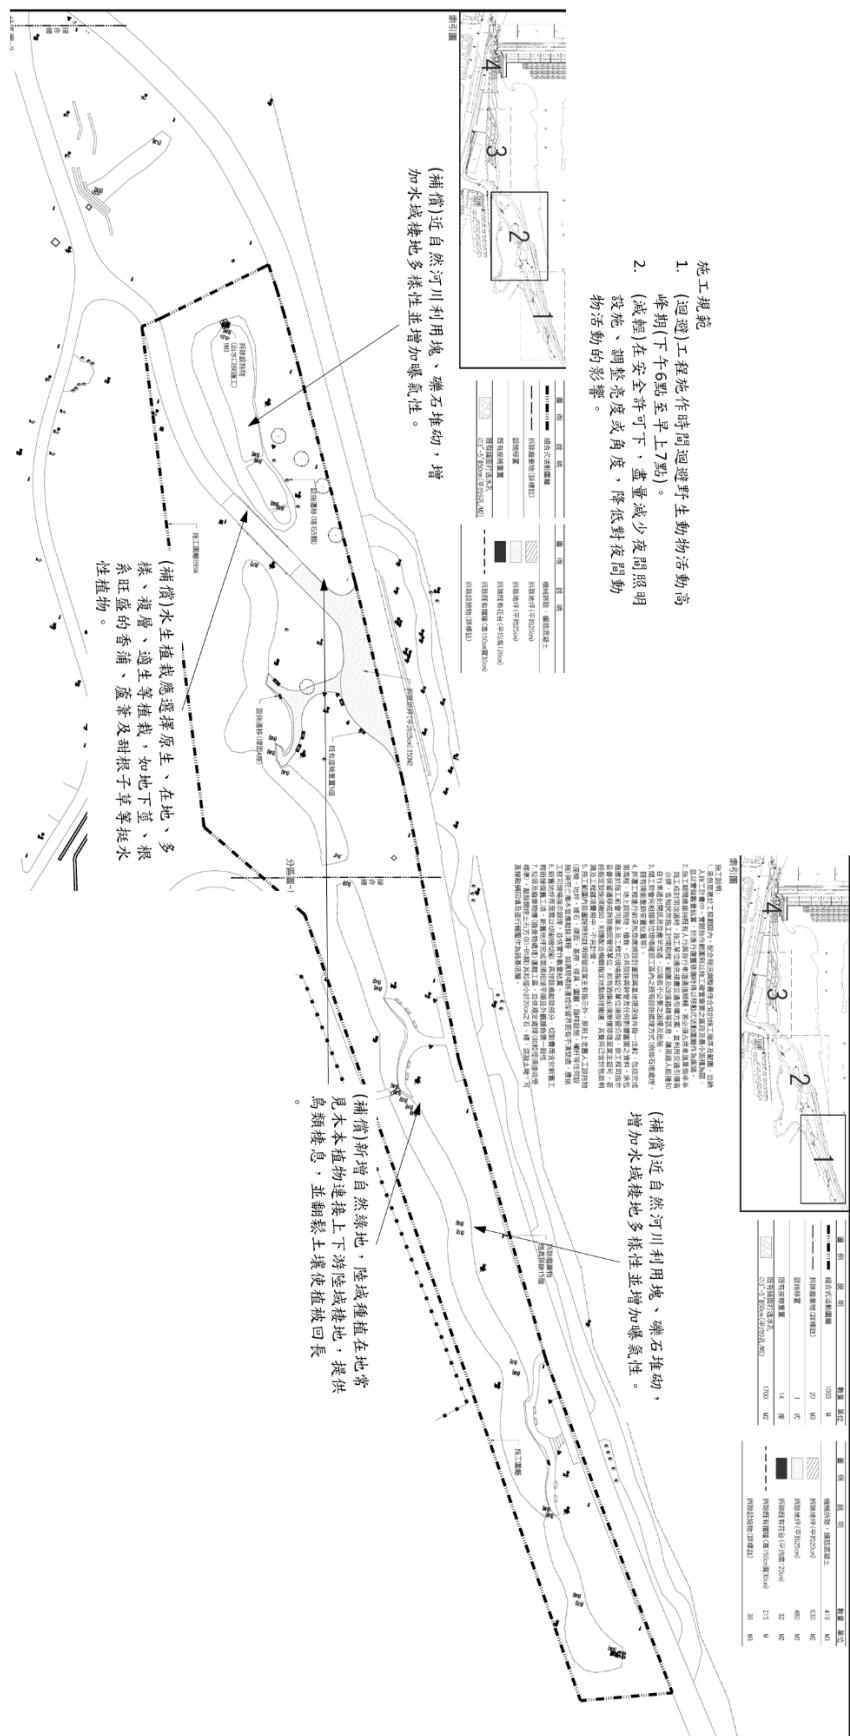
圖5-7 碧潭水漾博物館生態保育措施平面圖(一)

生態議題及生態保全對象	生態影響預測	生態保育原則	工程施作評估	生態保育措施
[關注議題] 濱溪帶環境保留	濱溪帶多為長草區，高灘地為長草區、次生林組成，屬於新店溪重要的棲地空間，提供小型哺乳類、兩生類及爬蟲類棲息場域，工程計畫應避免利用該區域，以增進自然棲地為目標。	照明設備對現地生態環境造成光線影響，設置方式配合現地生態特性調整。	■納入 □無法納入	(減輕)在安全許可下，盡量減少夜間照明設施、調整亮度或角度，降低對夜間動物活動的影響。
		濱溪環境是重要的棲地環境，建議避免利用該區域，並限制工程行為進入擾動，保留計畫區內既有樹木。	■納入 □無法納入	(迴避)限制施工機具或施工行為不得進入濱溪帶，並避免破壞既有樹木，工程施工利用既有道路動線，減輕施工過程對環境影響。
		盡量維持計畫區周邊綠地與棲地，減少增設非必要之人工設施。	■納入 □無法納入	(縮小)集中濱溪帶周遭施作範圍，減少單次工程擾動範圍，以既有人工設施範圍為主要設計區位。
[關注議題] 水域廊道連續性	水域及溪濱植被帶作為都市區內少數未受干擾的自然環境，並作為已開發與未開發的緩衝區域，應評估施工期間產生之噪音與廢水污染等，盡量減少干擾範圍。	工程廢棄物應妥善處理，堆置區域應遠離溪邊，並規範使用區域	■納入 □無法納入	(縮小)集中水岸工程施作範圍，減少單次工程對水岸擾動範圍，工程廢棄物利用既有道路堆置。
		配合排擋水設施，控管工程廢水直接排入河道影響水質。	■納入 □無法納入	(迴避、減輕)施工時應避免廢棄物及混凝土塊掉落水體，減少周邊工程造成的影響。
[關注物种] 生態廊道串聯	規劃設計減少人工設施，同時評估是否造成生態廊道斷點問題，並在施工期間避免全阻斷廊道行為，達到串聯生態廊道的計劃目的。	施工期間應注意樹林周邊的靜水域、排水路、濱溪帶等棲地潛在的生態影響。	■納入 □無法納入	(迴避)工程施作時間迴避野生動物活動高峰期(下午 6 點至早上 7 點)。
		於適當地點營造自然水域廊道環境，增加棲地多樣性提供物种利用。	■納入 □無法納入	(補償)近自然河川利用塊、礫石堆砌，增加水域棲地多樣性並增加曝氣性。
		使用原生植物做為綠化措施，增加並串聯棲地空間。	■納入 □無法納入	(補償)水生植被栽種選擇原生、在地、多樣、複層、適生等植栽，如地下莖、根系旺盛的香蒲、蘆葦及甜根子草等挺水性植物。

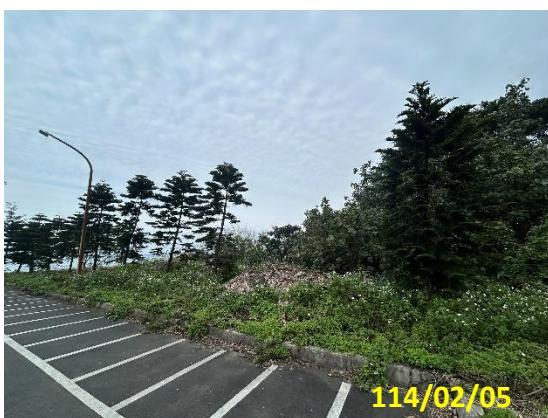
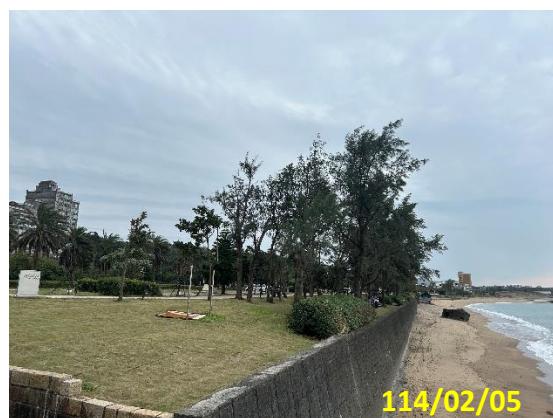
圖6-3 三芝區淺水灣規劃設計階段現況

本團隊於民國 114 年 02 月 05 日 三芝區淺水灣現場勘查，對棲地環境進行調查與評估，蒐集生態情報分析潛在的生態議題，計畫區域現況詳圖 6-3。現場勘查時發現，計畫範圍內主要為觀光遊憩性質之濱海環境，現地以人行步道、停車場、道路設施及部分綠地為主，整體為人為開發程度高之區域，生態環境較為零碎。靠近淺山區域有小片次生林及灌叢，植被較為完整，未受到明顯人為干擾，因與計畫範圍相隔北部濱海公路，受工程影響擾動機率小。範圍周邊樹木以棕櫚樹、南洋杉等海岸景觀樹為主，與鄰近濱海區域具有高程差，未見蟹類、水鳥等濱海生物活動，陸域環境發現白尾八哥等外來種覓食活動。

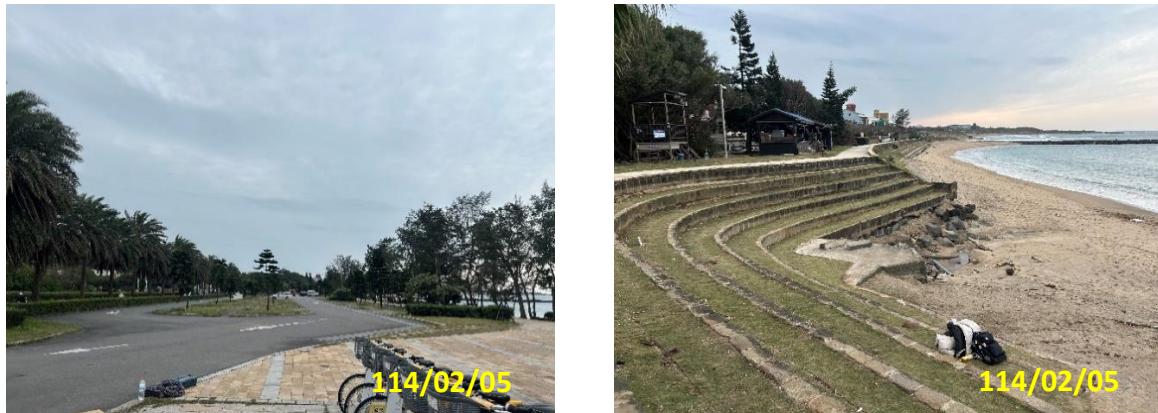
圖6-4 三芝區淺水灣水陸域現況

工程名稱	三芝區淺水灣環境改善工程		
日期	114/02/05		
分類	指標項目	評估目的	分數
水的特性	水域型態多樣性	檢視現況棲地的多樣性狀態	0
	水域廊道連續性	檢視水域生物可否在水路上中下游的通行無阻	0
	水質	檢視水質狀況可否讓一般水域生物生存	0
水陸域過渡帶及底質特性	水陸域過渡帶	檢視流量洪枯狀態的空間變化，及河川區域的人工構造物使否造成野生動物移動困難	1
	溪濱廊道連續性	檢視野生動物可否在水陸域間通行無阻	6
	底質多樣性	檢視棲地多樣性及被細沉積土覆蓋與渠底不透水之面積比例	0
生態特性	水生動物豐多度	檢視水陸域環境生態系統狀況	4
	水域生產者	檢視水體中藻類浮游生物含量，作為水質指標	1
總分			12

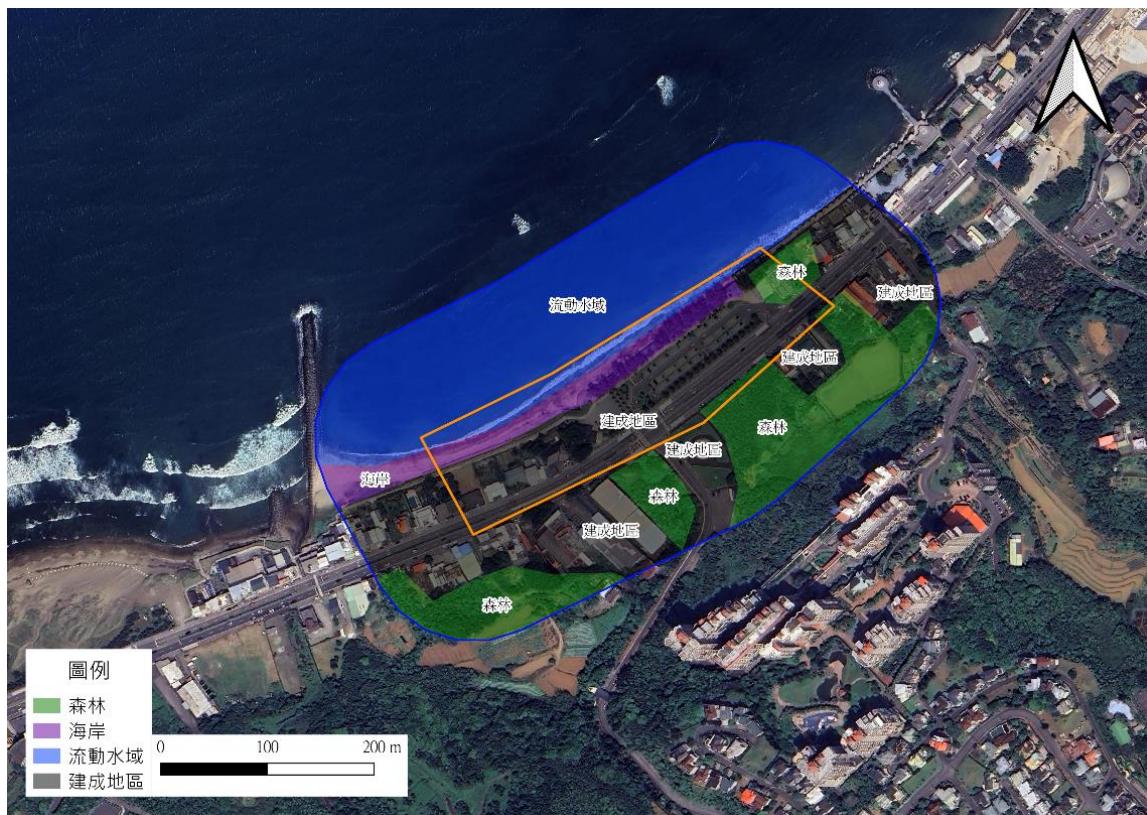
圖6-5 三芝區淺水灣水陸域棲地單元分布圖

生態背景人員現場探勘計畫區，判別是否有重要或關注棲地，釐清工程計畫的生態影響範圍，透過繪製棲地空間分布圖，瞭解環境棲地與生態廊道情形，評析計畫區內關注棲地分布狀態，棲地單元判斷標準詳表 3-2。工程範圍主要以馬路、停車場、休憩廣場及居民住宅為主，靠近淺山區域具有小部分次生林，未受人為干擾影響，工程開挖範圍位於道路側溝，未直接涉及海岸及森林等。

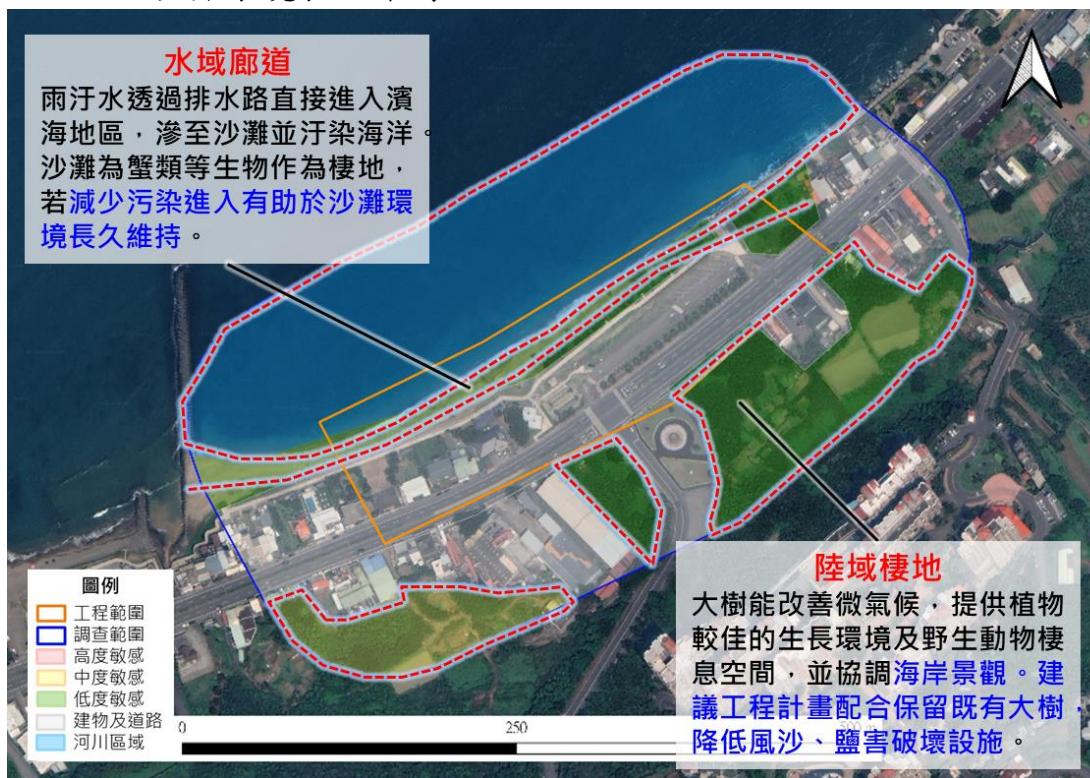
圖6-6 三芝區淺水灣生態關注區域圖

配合棲地環境類型，將預計施作區域延伸周圍 100 公尺設為評估範圍，並分為高度敏感、中度敏感、低度敏感、人為干擾等不同敏感度，作為評估重要棲地參考依據。分級標準及說明，詳表 3-3。計畫範圍主要位於淺水灣聚落一帶，自然棲地環境面積小，僅靠近淺山方向有小面積次生林及農田，劃設為低度敏感區。沿海區域沙灘及樹林為本計畫主要關注棲地，為區域內較具生態價值區域，劃設為中度敏感區(圖 6-6)。

(二)、水域生態環境改善：淺水灣周邊雨汙水透過排水路直接進入濱海地區，廢汙水直接入滲至沙灘，直接將汙染物排入海洋。沙灘上仍提供蟹類等生物作為棲地，以營造複層式植栽、提供水流曝氣及底質棲息地為原則設置生態淨化池改善水質，減少污染進入濱海地區有助於沙灘環境長久維持。

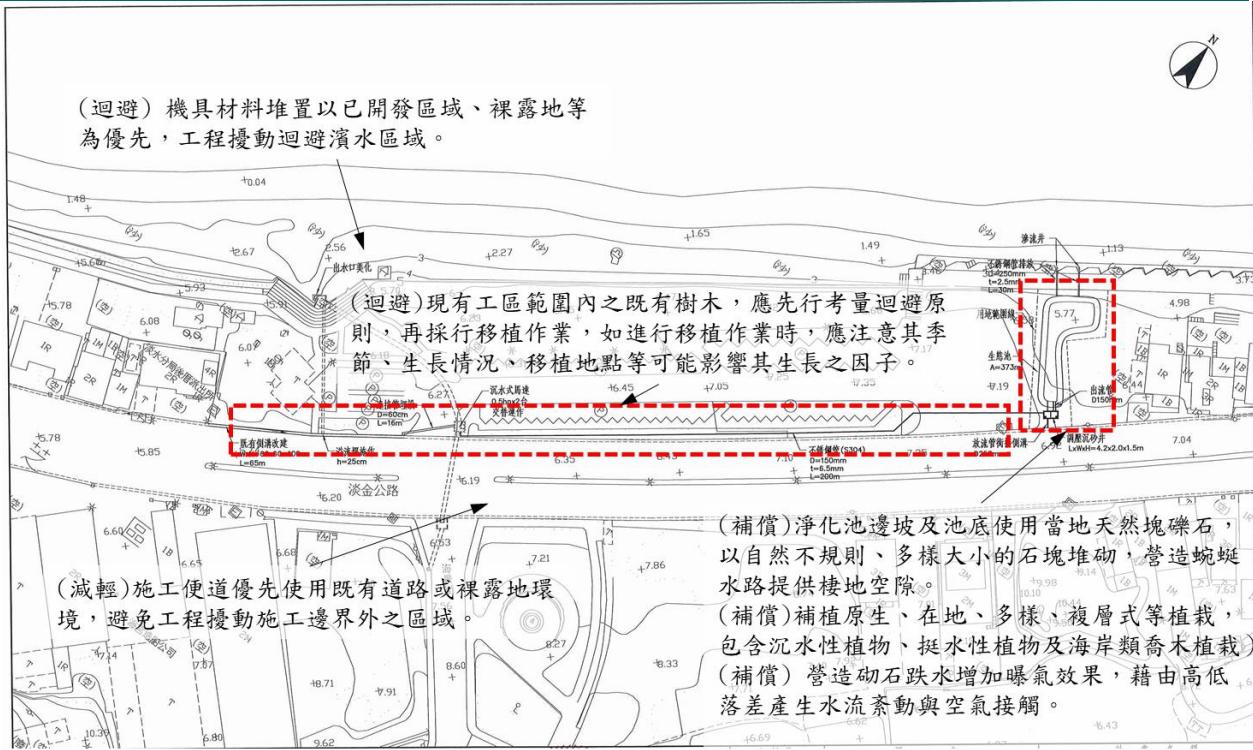
圖6-7 三芝區淺水灣生態保育措施平面圖

生態議題	生態影響預測	生態保育原則	工程施工評估	生態保育措施
[關注議題] 陸域棲地 保留	該區域目前為荒廢草生地，大樹能改善微氣候，提供其他植物較佳的生長環境，提供野生動物棲息躲藏空間，並協調海岸景觀。建議工程計畫配合保留既有大樹，盡可能降低風沙、鹽害對設施耐用性的破壞。	盤點荒廢地中的大樹，視現場條件並參考工程計畫，篩選保全樹木納入設計圖說，施工期間確實執行迴避保留，有利於當地植被恢復。	■ 納入 <input type="checkbox"/> 無法納入	(迴避)現有工區範圍內之既有樹木，應先行考量迴避原則，如應工程需求進行移植作業時，應注意其季節、生長情況、移植地點等可能影響其生長之因子。
		限制施工範圍，並納入設計圖說中，避免不必要的破壞。	■ 納入 <input type="checkbox"/> 無法納入	(減輕)施工便道優先使用既有道路或裸露地環境，避免工程擾動施工邊界外之區域。
[關注議題] 水域生態 環境改善	淺水灣周邊雨汙水透過排水路直接進入濱海地區，廢汙水直接入滲至沙灘及排入海洋。沙灘上仍提供蟹類等生物作為棲地，若透過水質改善減少污染進入，有助於沙灘環境長久維持。	營造複層式水生植栽以協助過濾水中懸浮固體，為水中的生物提供棲息處。	■ 納入 <input type="checkbox"/> 無法納入	(補償)補植原生、在地、多樣、複層式等植栽，包含沉水性植物、挺水性植物及海岸類喬木植栽。
		曝氣設計可以補充水中溶解氧，助於微生物進行分解作用，同時提升水生動物棲地環境品質。	■ 納入 <input type="checkbox"/> 無法納入	(補償)營造砌石跌水增加曝氣效果，藉由高低落差產生水流紊動與空氣接觸。
		設置底質塊石提供棲地空隙環境，並且形成自然水流蜿蜒。	■ 納入 <input type="checkbox"/> 無法納入	(補償)淨化池邊坡及池底使用塊礫石，以自然不規則、多樣大小的石塊堆砌，營造蜿蜒水路提供棲地空隙。
		工程廢棄物及機具材料堆置區域集中管理。	■ 紳入 <input type="checkbox"/> 無法納入	(迴避)機具材料堆置以已開發區域、裸露地等為優先，工程擾動迴避濱水區域。

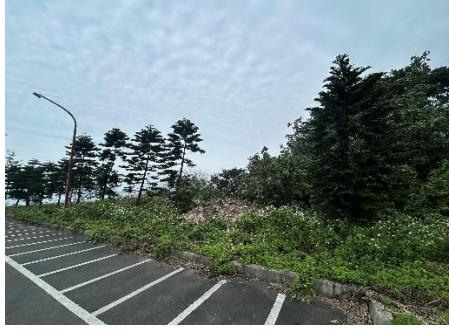
生態景觀池預定地，具有草本植物、景觀植栽南洋杉及黃桐。

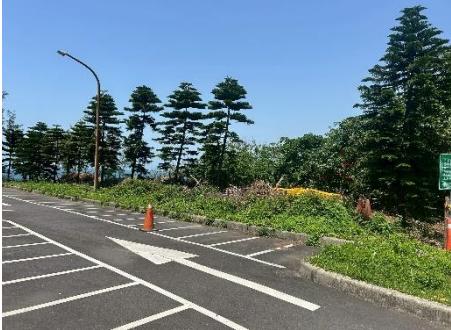
已清除雜草及部分灌叢，工程告示牌已架設。
道路側植栽

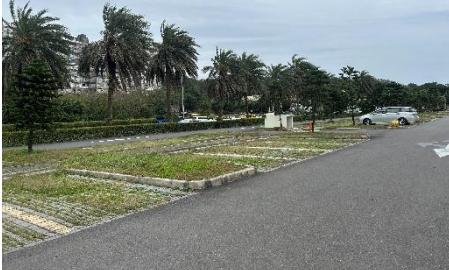
道路側溝旁具有既有景觀植栽，提供微棲地及阻擋風沙功能。

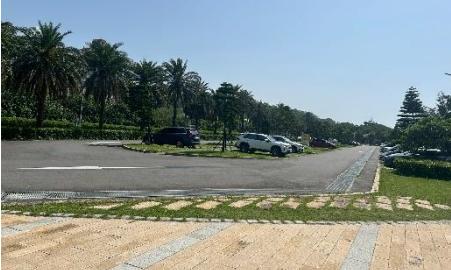
道路側溝改建作業尚未開始。

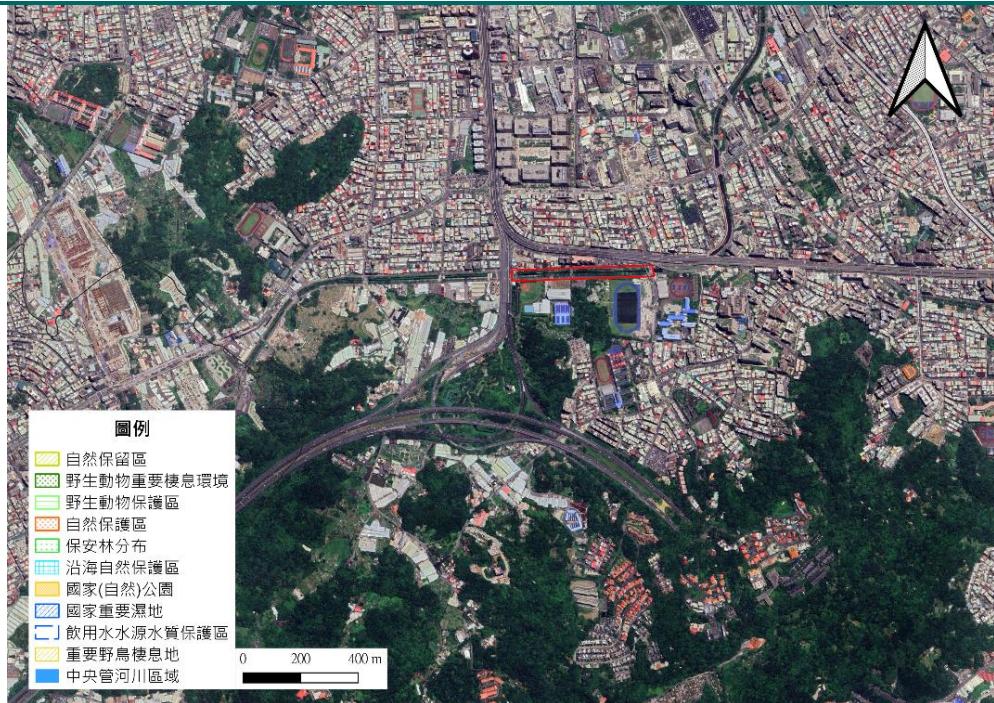
圖7-1 藤寮坑溝三期工程計畫位置圖

本工程計畫位於新北市中和區藤寮坑溝，主要改善段為中正一橋至中正三橋間，經套疊生態敏感圖資，計畫範圍未涉及法定自然保護區（圖 7-1）。計畫河段河道兩側皆為垂直形式水泥護岸，而防洪構造物以外區域則為道路與建物民宅等為人口稠密區域。

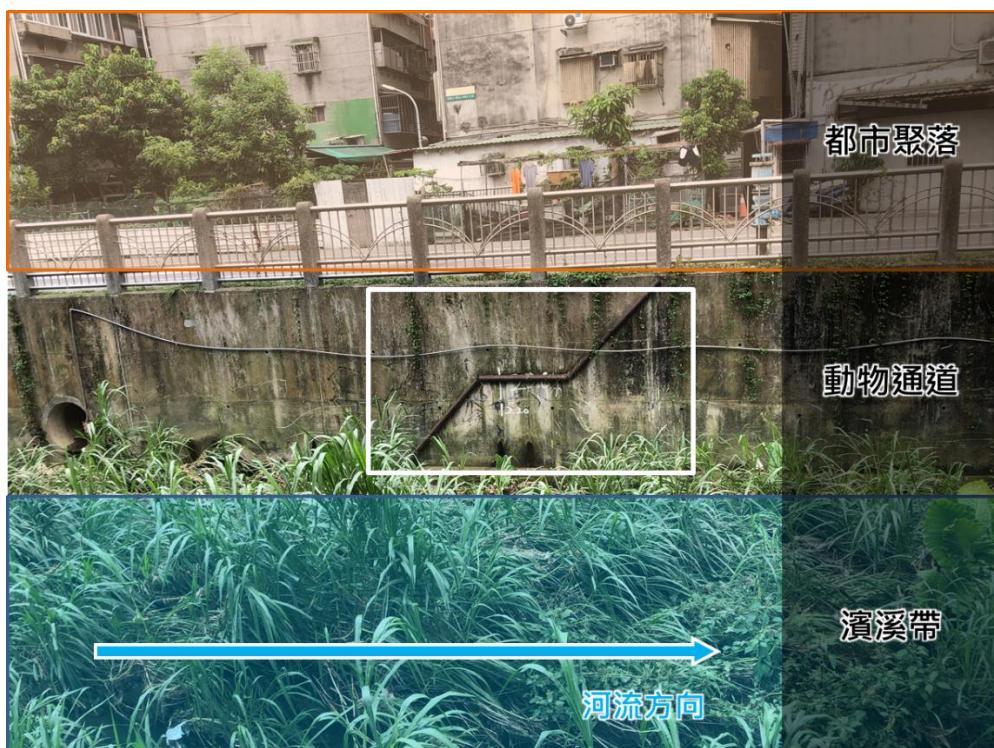
圖7-3 藤寮坑溝二期動物通道照片

引導至馬路可能造成路殺(詳圖 7-3)，參考民國 110 年藤寮坑溝排水水環境營造物種調查報告，哺乳類共計 1 科 2 種(詳表 7-4)，其中僅有鼠科的溝鼠較有可能利用，工程範圍內動物通道設計需求較低，與設計單位反覆討論動物通道設置方式及需求性，提醒通道盡量避免引導至步道上，設計以提供躲藏空間為主，與設計人員討論後將通道銜接至既有箱涵，串聯錦和運動公園形成橫向廊道，且通道採原木平台之設計，亦可提供物種於洪水來臨時之庇護空間(詳圖 7-4)。

動物通道連接都市聚落，物種利用機率低

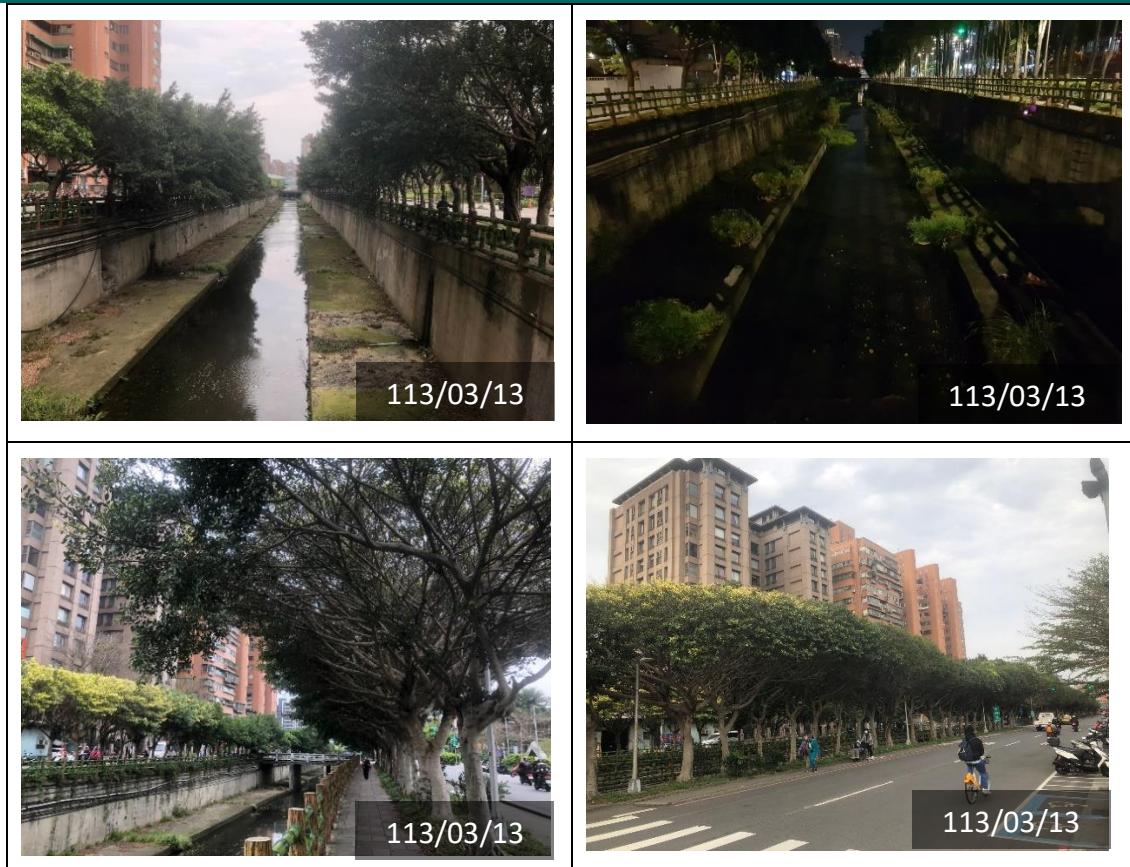
圖7-5 藤寮坑溝三期環境規劃設計階段現況

依據有關藤寮坑溝螢火蟲的目擊情報，生態人員盤點工程範圍周遭螢火蟲出現情形，過往僅有民眾目擊回報，未有調查盤點紀錄，因此，機關單位偕同生態團隊與關注藤寮坑溝生態環境的新中和社區大學，於民國 113 年 05 月 10 日一同至現場勘查，經訪談中得知，因藤寮坑溝兩旁路燈距離過近，路燈可直接照射於溝底不利螢火蟲活動，推測螢火蟲目擊情形可能為長草上露珠反射燈光，或是從鄰近藤寮坑溝的漳和濕地中移動經過，考量光害於螢火蟲棲息之影響，本案在安全許可下，盡量減少夜間照明設施或調整亮度，並保留既有行道樹，避免影響夜習性動物棲息環境。

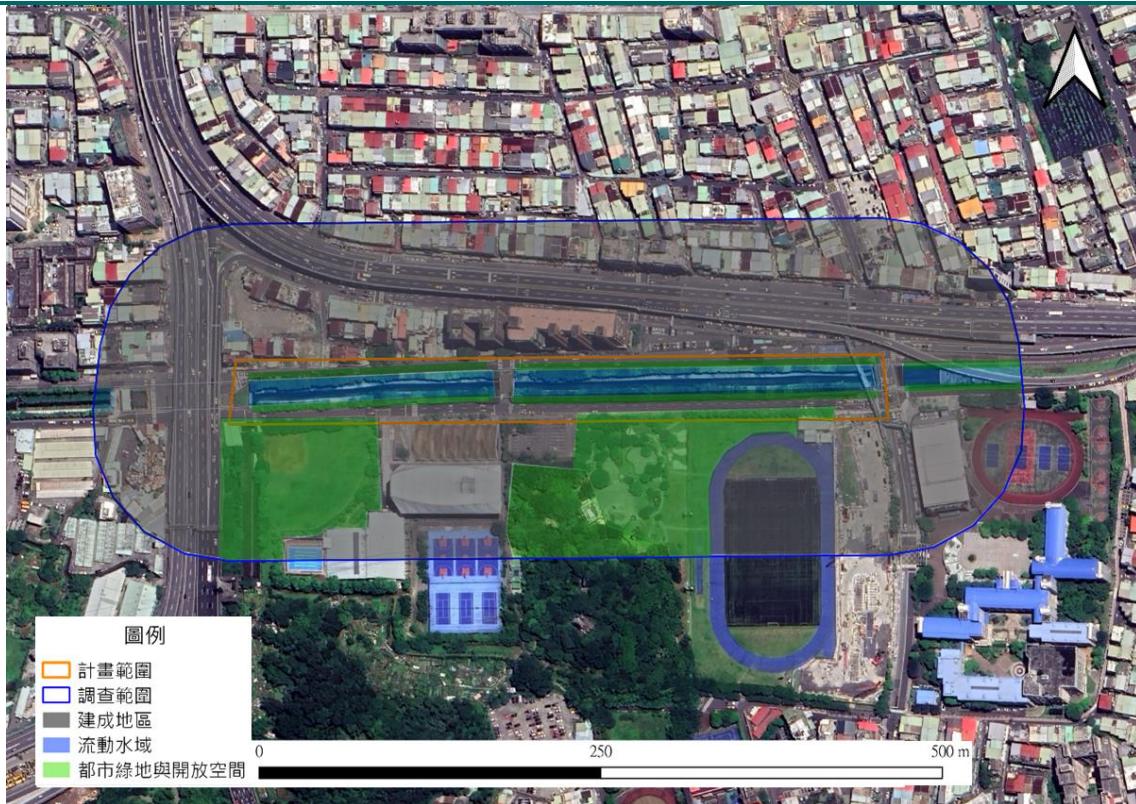
圖7-6 藤寮坑溝三期棲地空間分布圖

生態背景人員現場探勘計畫區，判別是否有重要或關注樓地，釐清工程計畫的生態影響範圍，透過繪製樓地空間分布圖，瞭解環境樓地與生態廊道情形，評析計畫區內關注樓地分布狀態，樓地單元判斷標準詳表 3-2。藤寮坑溝屬市區排水，沿岸幾乎均為明亮度過高之混凝土護岸，周邊土地利用率高，河道用地受限，流況單調無變化。整體樓地分布以鄰近公園的都市草地、行道樹為主，周邊範圍大部分為明顯受到人為干擾建成區域，河道兩岸為混凝土三面光渠道，混凝土內面工垂直落差大，阻絕縱橫向生態廊道的形成，其斷面單調無適當水際環境缺乏多樣性生物棲地環境，不利生態發展(圖 7-6)。

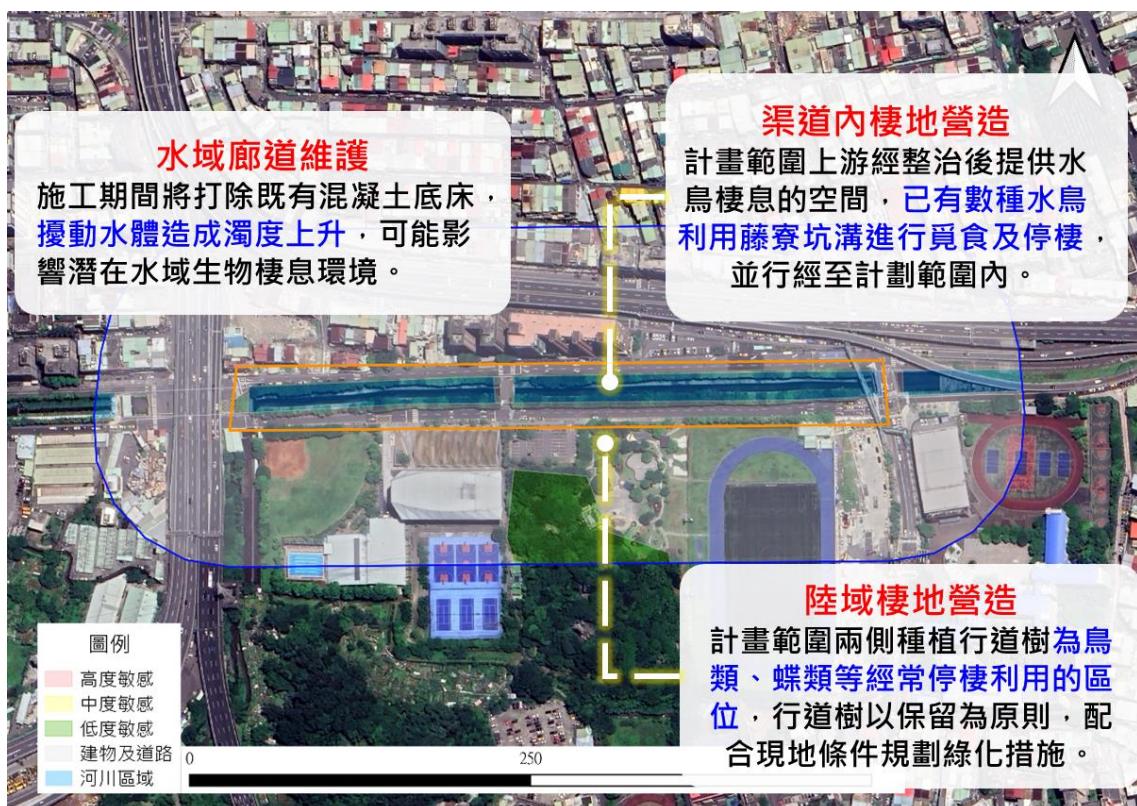
圖7-7 藤寮坑溝三期生態關注區域圖

動頻繁區域多，整體生態敏感度低，多屬於建物及道路，使棲地型態組成單調，僅人行步道上具有區域內行道樹植栽提供動物棲息，整體生態敏感度低，鄰近公園為工程範圍少數自然棲地環境，劃設為低度敏感區，工程施工應規範利用既有道路及人為干擾程度高之區域，以縮小、減輕等策略為主。生態關注區域圖結合生態檢核措施建議執行位置，提供給規劃設計單位及施工單位參考，以便將生態檢核納入工程計畫，並作為後續執行參考依據(圖 7-8 ~ 圖 7-11)。

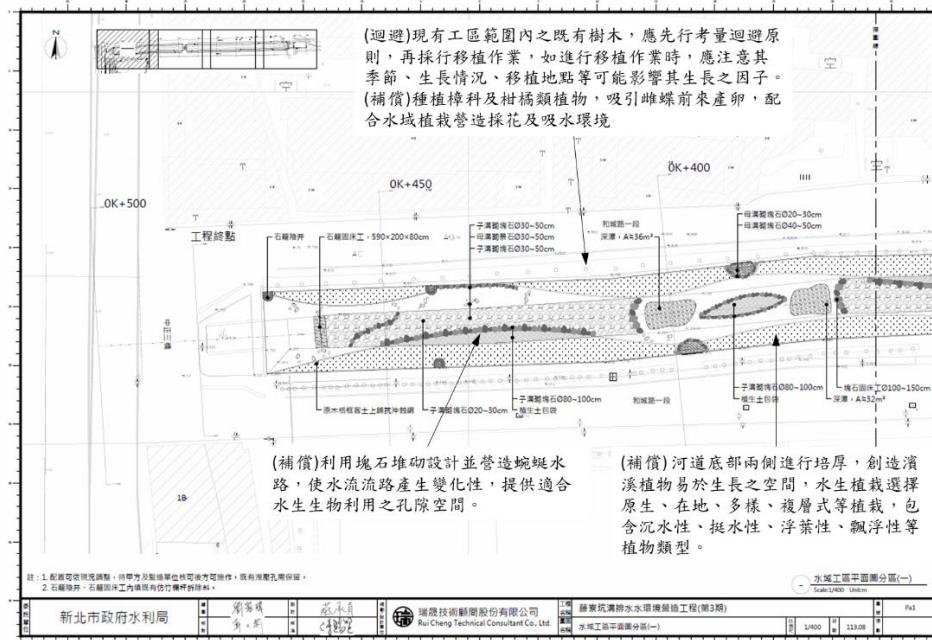
圖7-8 藤寮坑溝三期生態保育措施平面圖(一)

策略	生態保育措施
迴避	1. 現有工區範圍內之既有樹木，應先行考量迴避原則，再採行移植作業，如進行移植作業時，應注意其季節、生長情況、移植地點等可能影響其生長之因子。。
縮小	2. 選擇夜間照明用燈具及其設計，考量燈具設計及光線逸散等光害問題，迴避往渠底照射。 3. 集中工程施作範圍，考量以設置一條便道為主，完工後翻鬆施工便道與裸露地土壤，縮小對工程周邊環境之影響。。
減輕	4. 人工護岸拆除時應避免廢棄物及混凝土塊掉落水體，減少周邊工程造成的影響。 5. 工程施作時間迴避野生動物活動高峰期(下午 6 點至早上 7 點)。
補償	6. 河道底部兩側進行培厚，創造濱溪植物易於生長之空間，水生植栽選擇原生、在地、多樣、複層式等植栽，包含沉水性、挺水性、浮葉性等植物類型。 7. 利用塊石堆砌設計並營造蜿蜒水路，使水流流路產生變化性，提供適合水生生物利用之孔隙空間。 8. 種植樟科及柑橘類植物，吸引雌蝶前來產卵，配合水域植栽營造採花及吸水環境。
