# 濁水溪出海口束水攻砂計畫 執行評估與民眾參與計畫(1/2)

## 第三次工作坊

陽明交大 防災與水環境研究中心

2024年 10月 29日

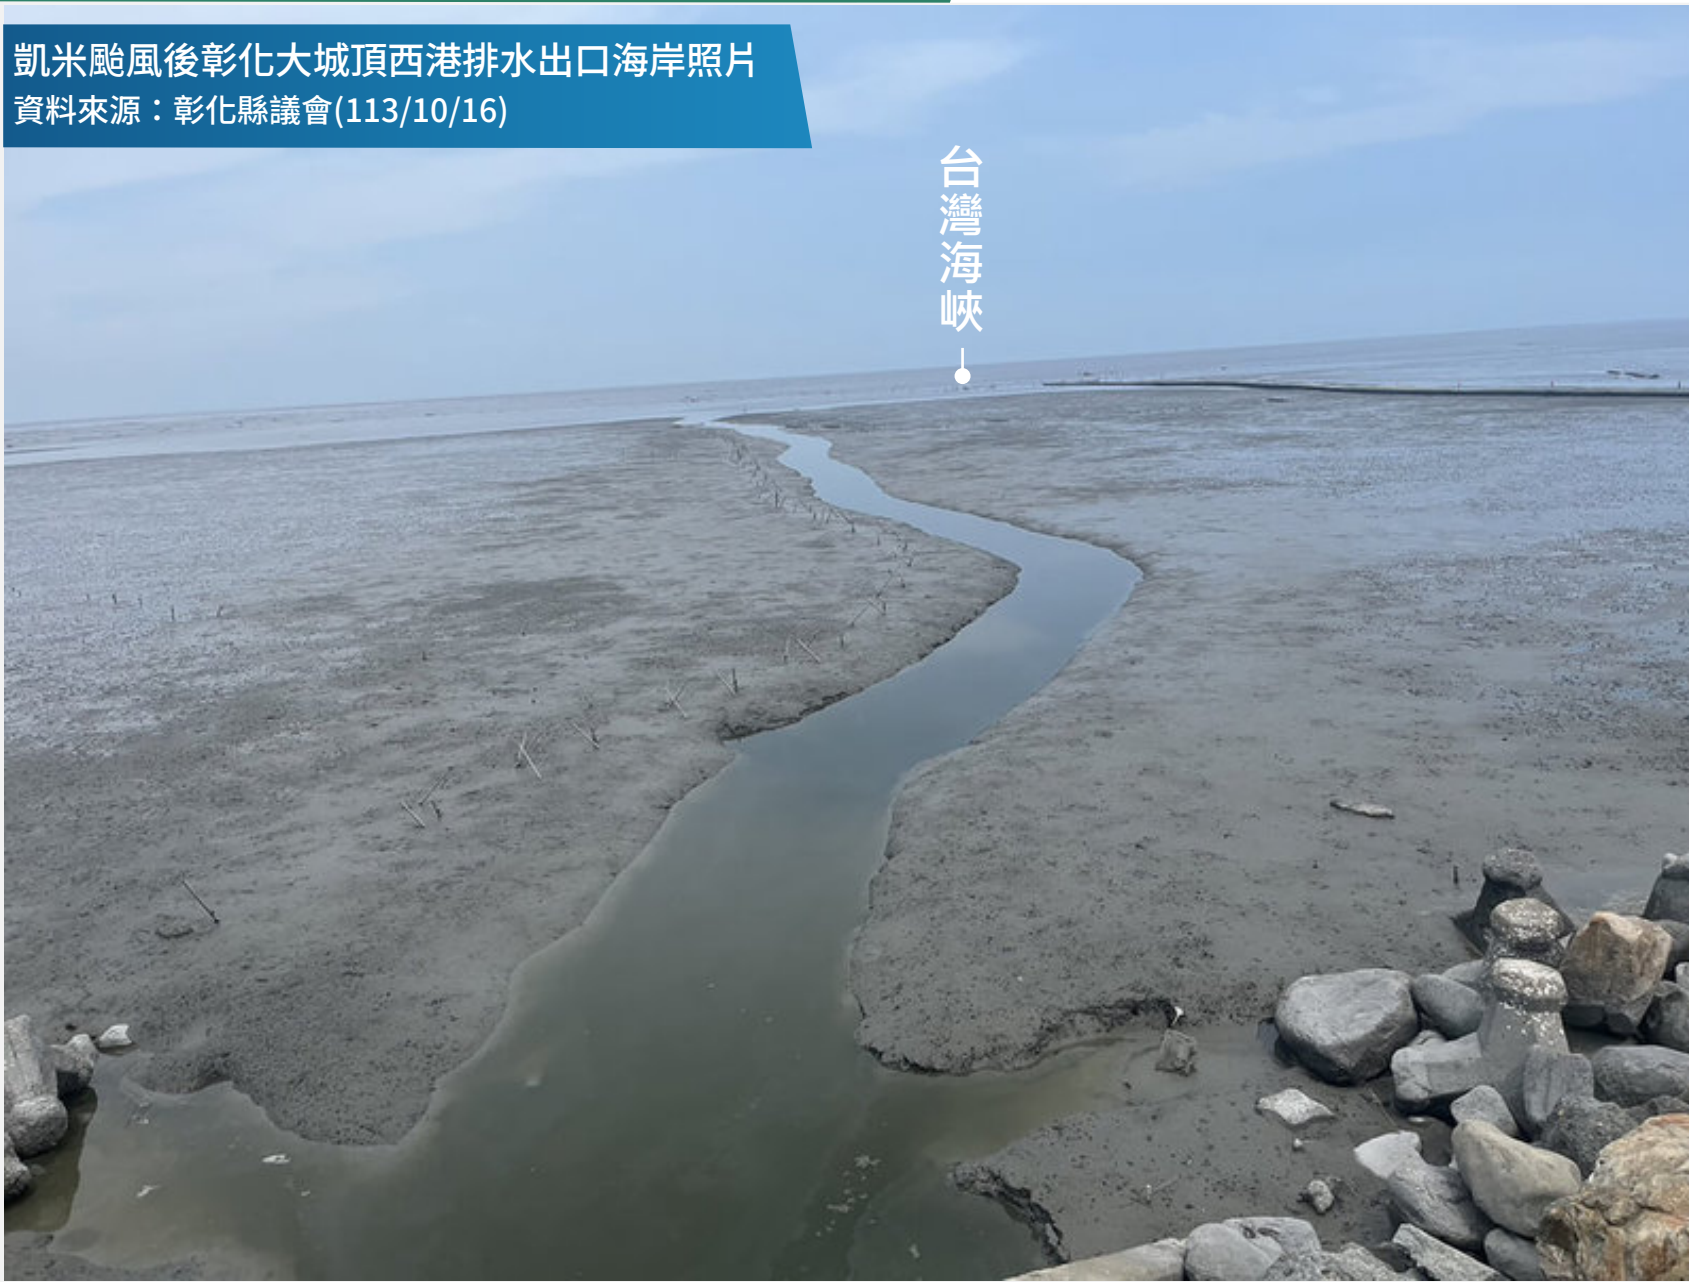
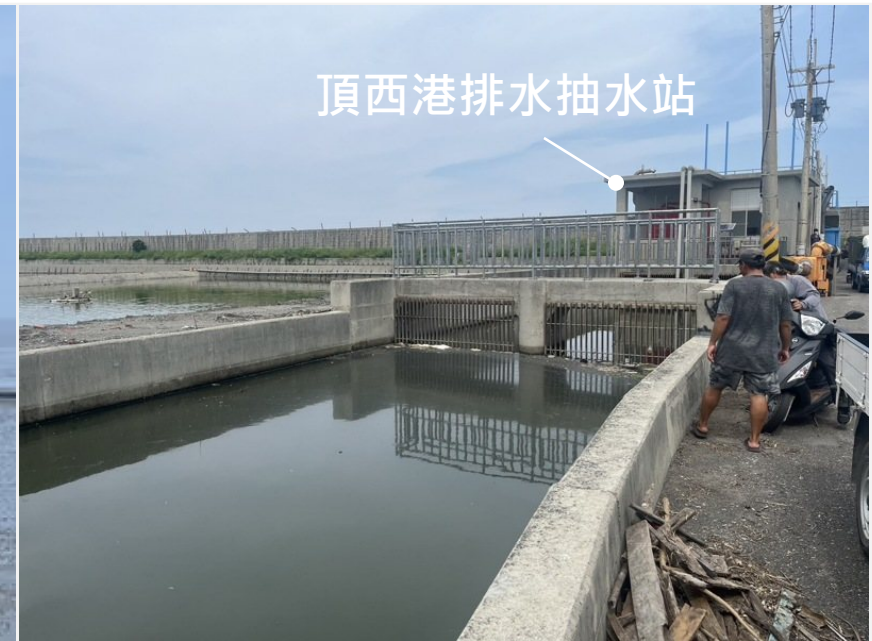
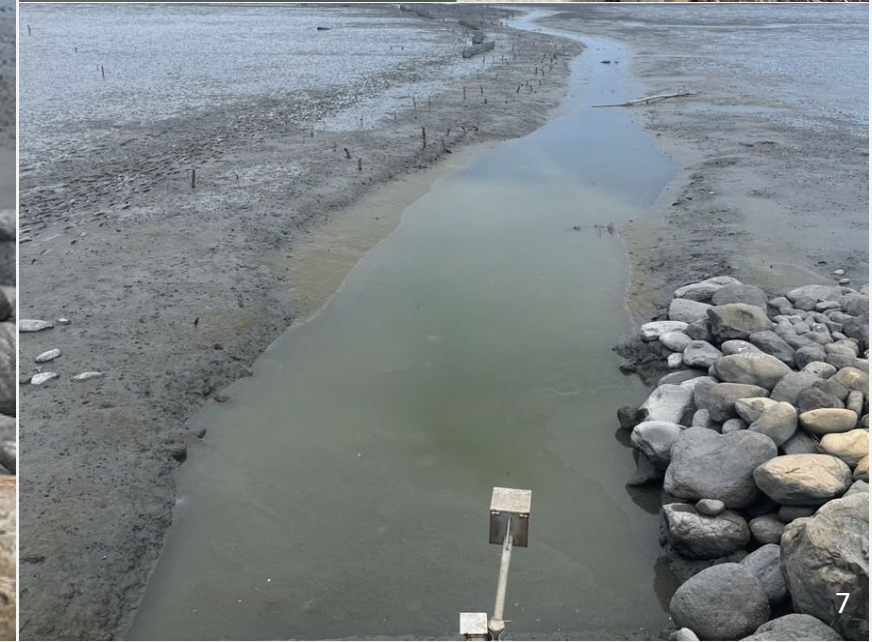
## 凱米颱風後彰化大城頂西港排水出口照片

凱米颱風後彰化大城頂西港排水出口海岸照片

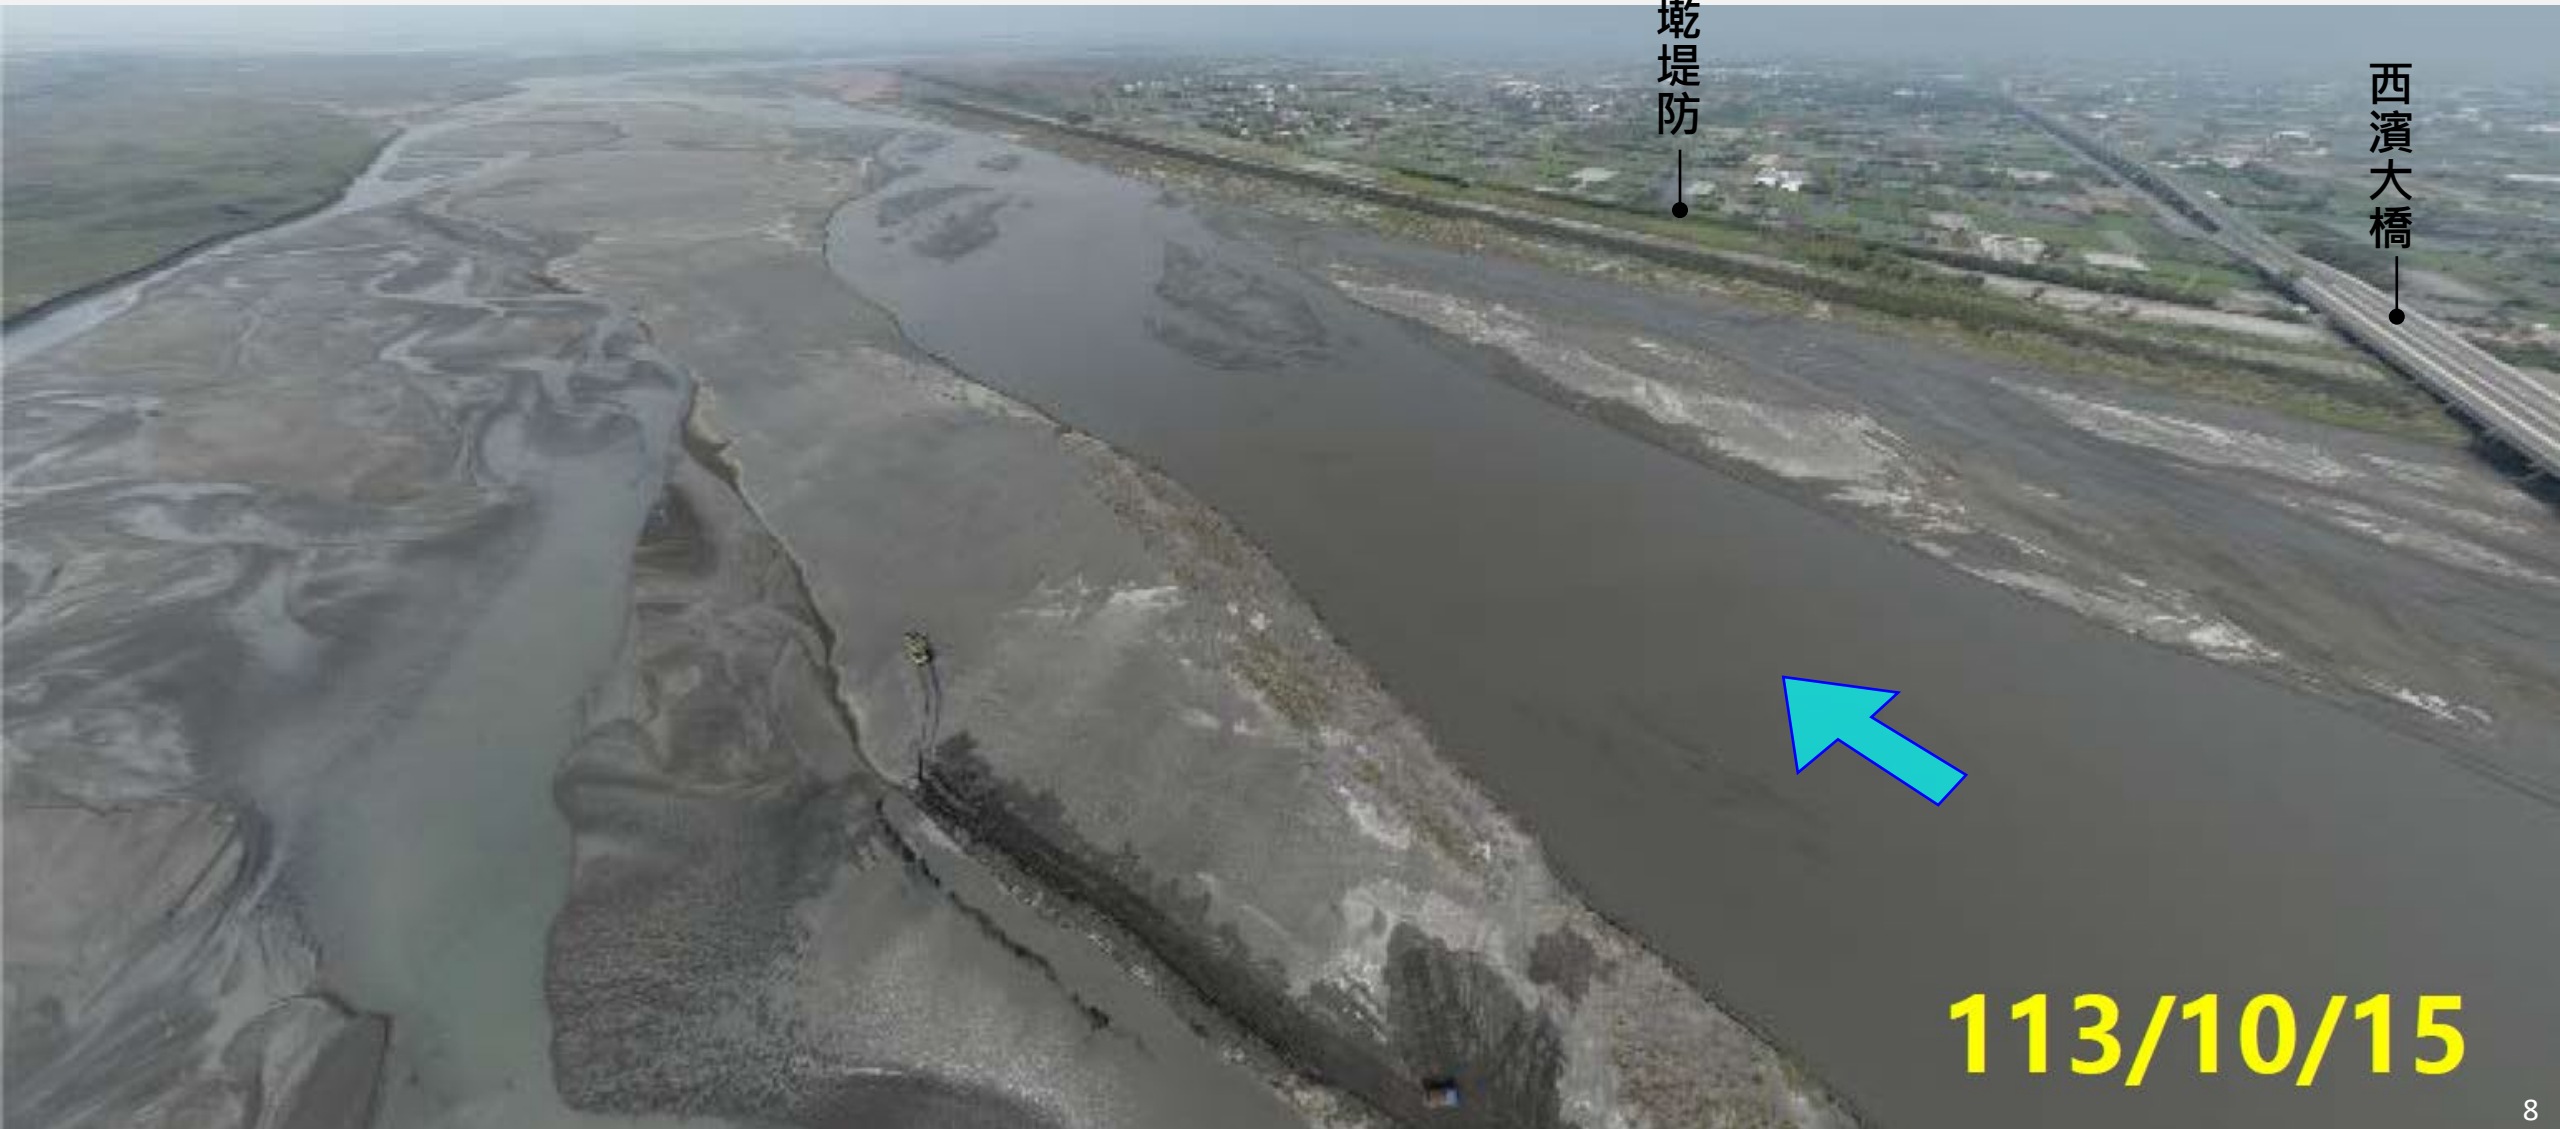
## 凱米颱風後西濱大橋下游河道空拍照片

凱米颱風後西濱大橋下游空拍照片  
資料來源：水利署第四河川分署(113/10/15)

下海墘堤防！

西濱大橋！

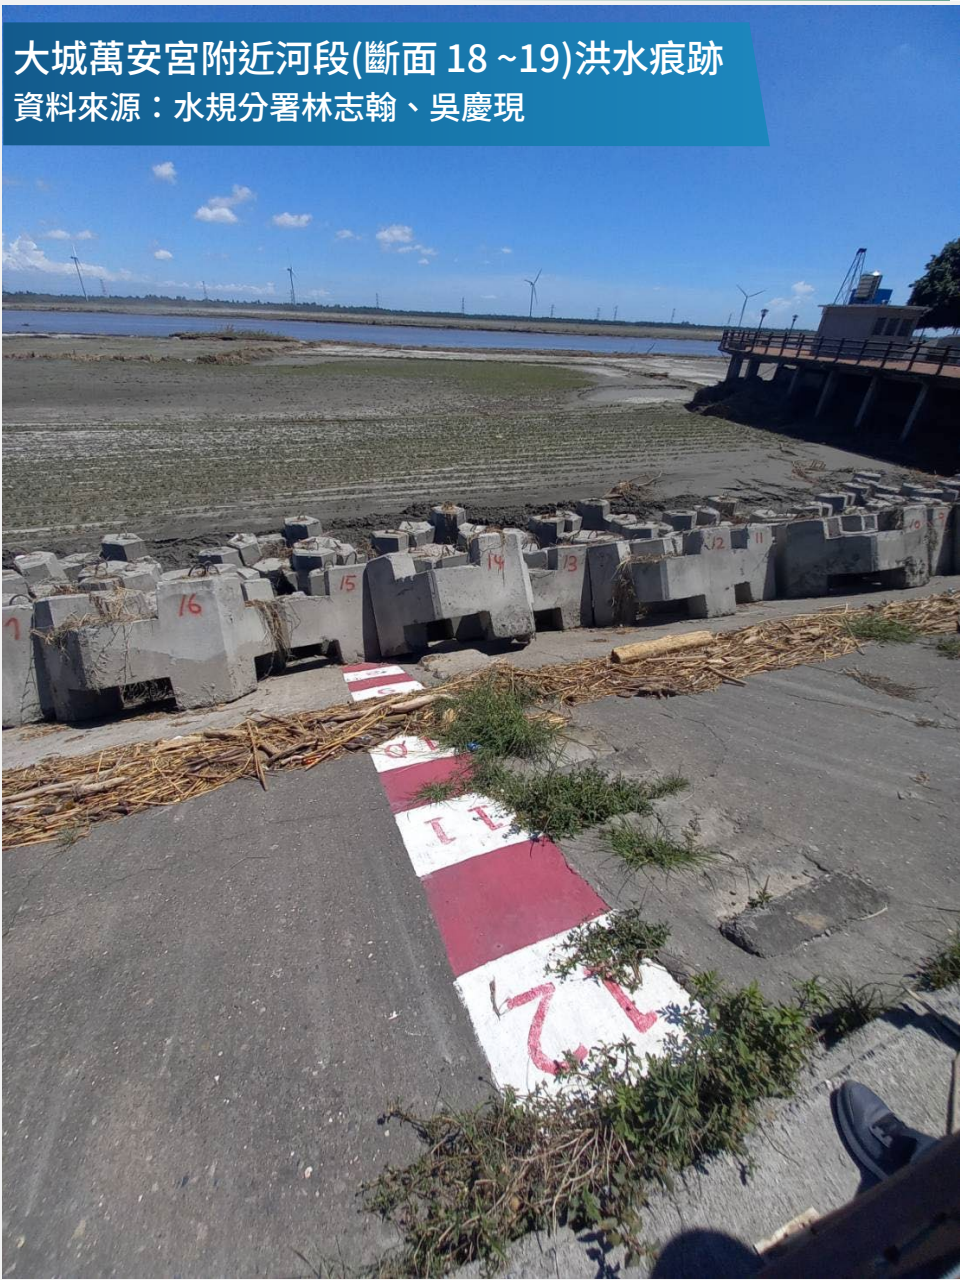
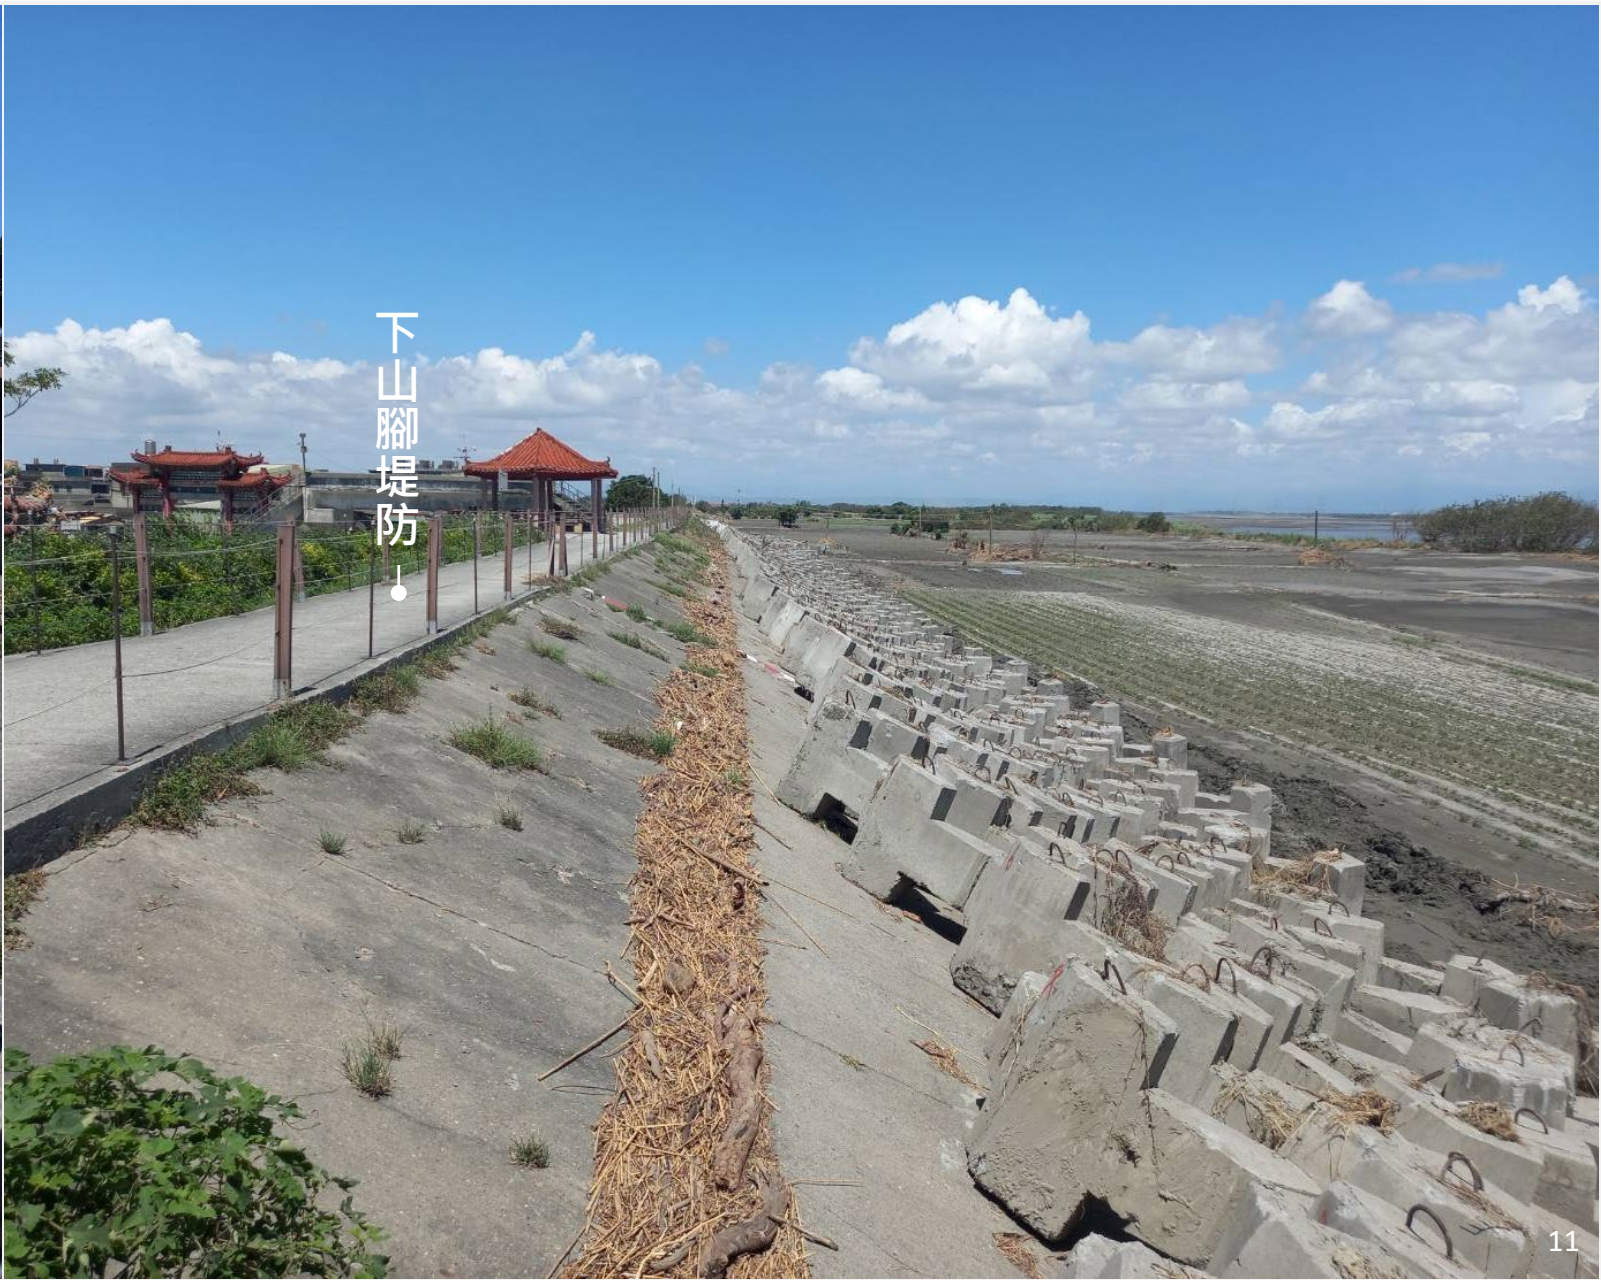
## 凱米颱風河川洪水痕跡

大城萬安宮附近河段(斷面 18~19)洪水痕跡

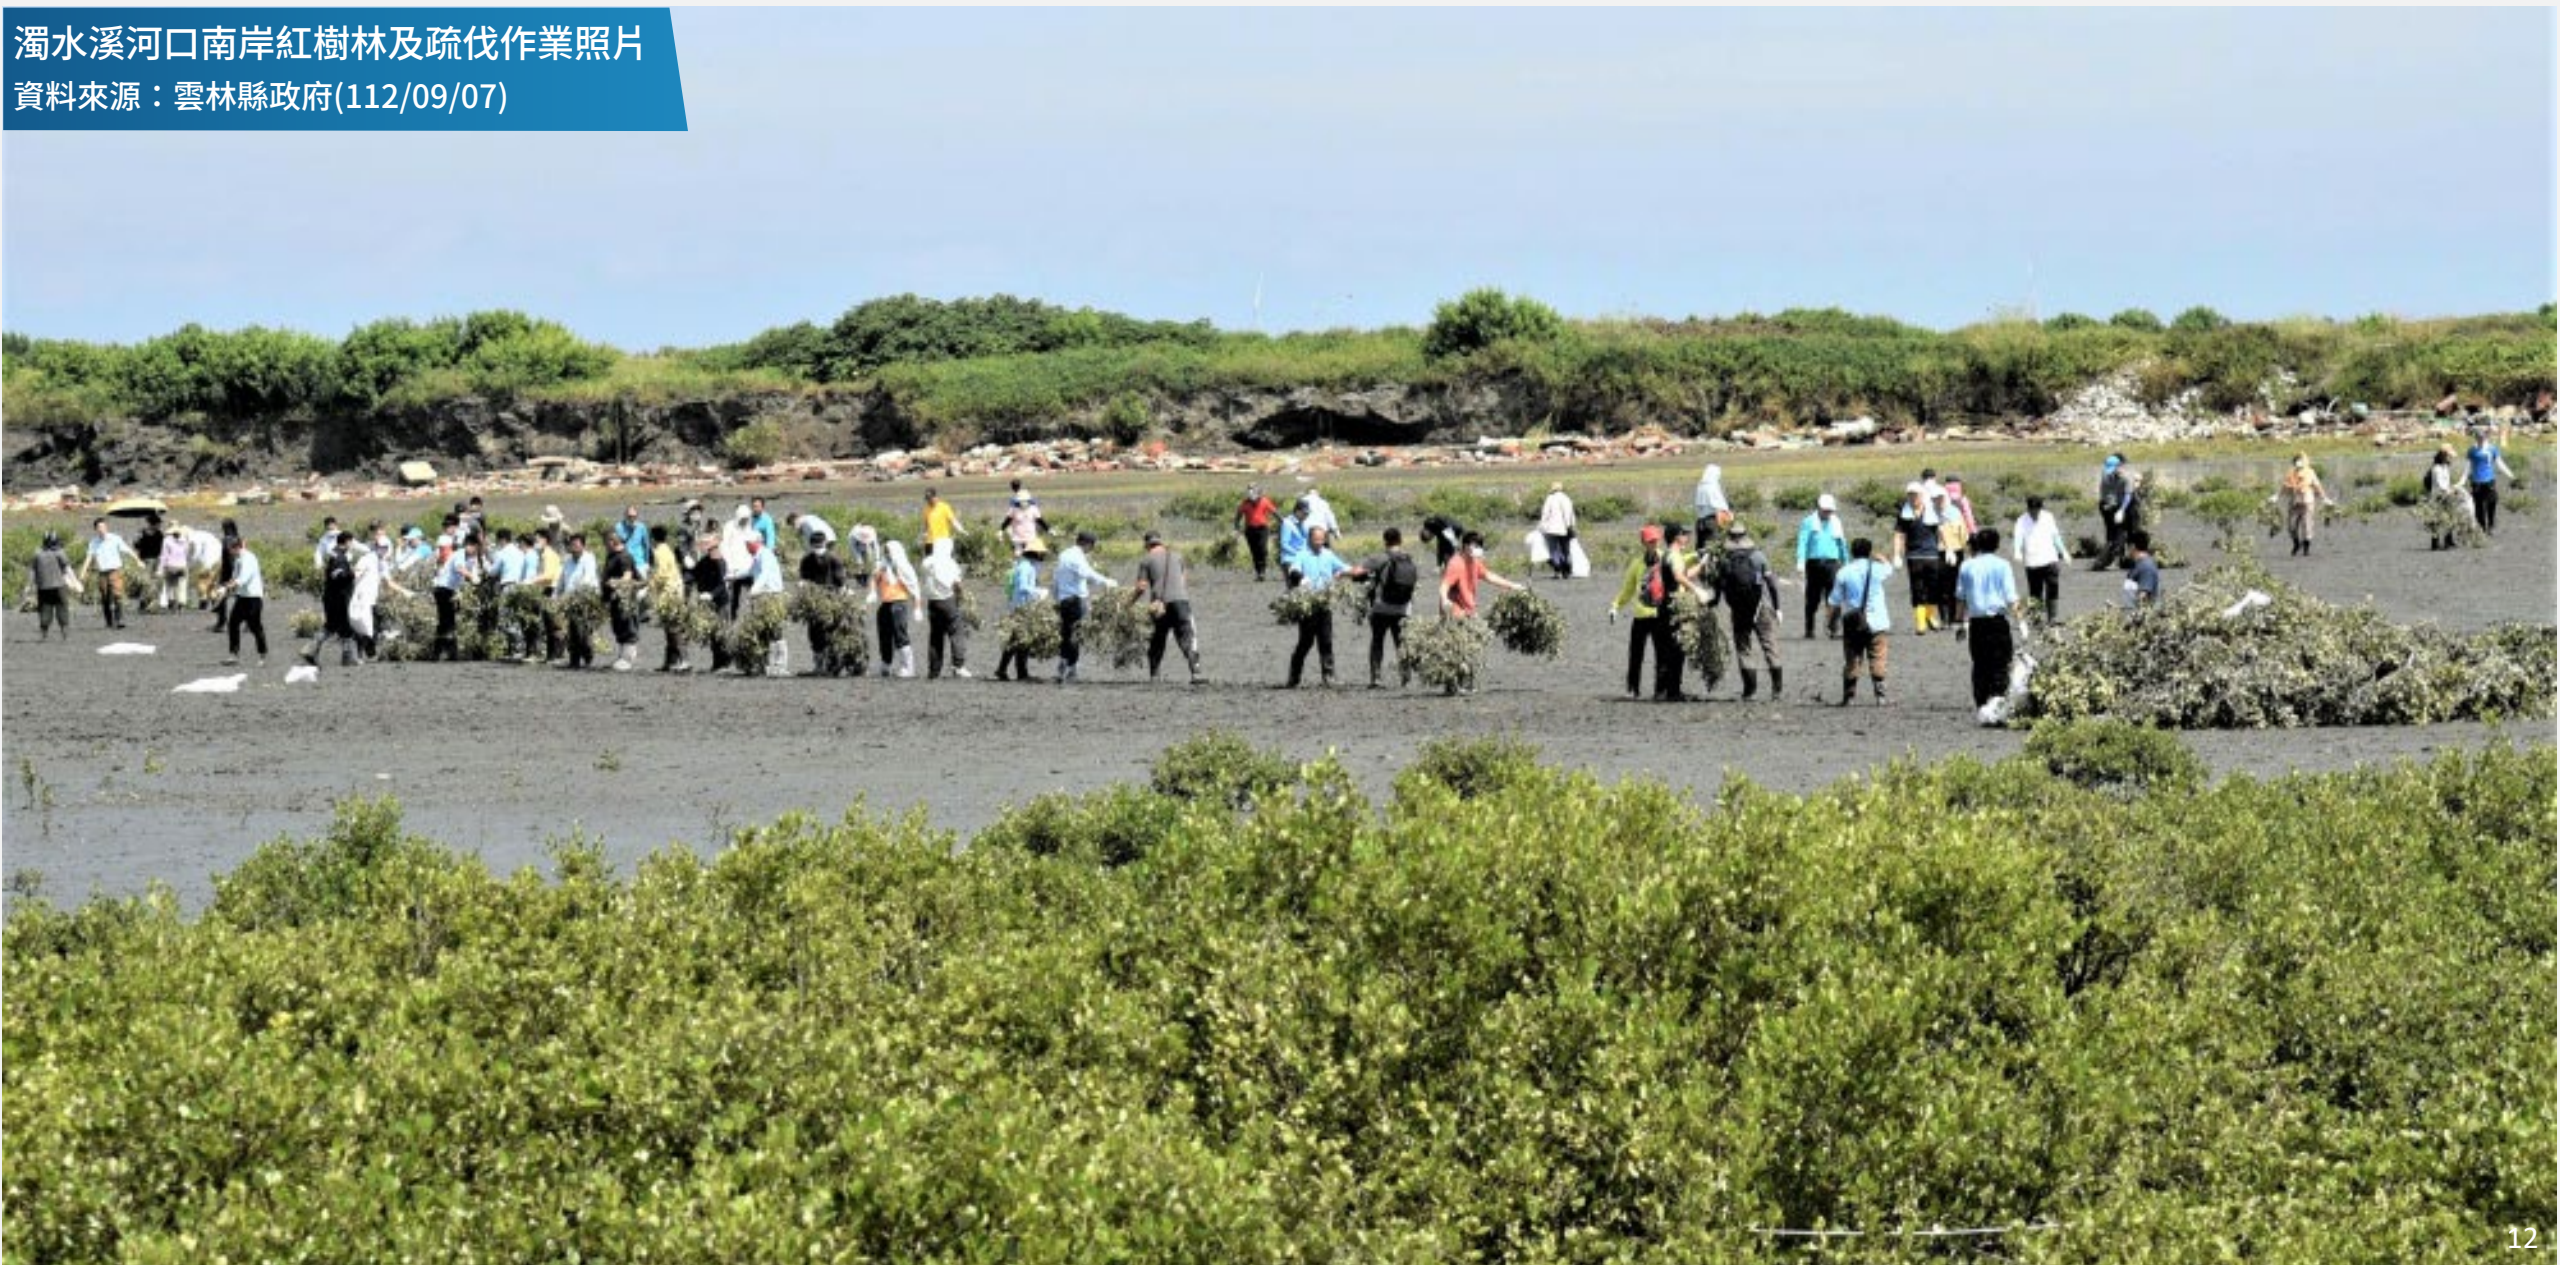
濁水溪河口南岸紅樹林及疏伐作業照片
