濁水溪出海口東水攻砂計畫 執行評估與民眾參與計畫(2/2)

114年度第四次工作坊-
濁水溪口東水攻砂方案持續檢討與環境保育措施

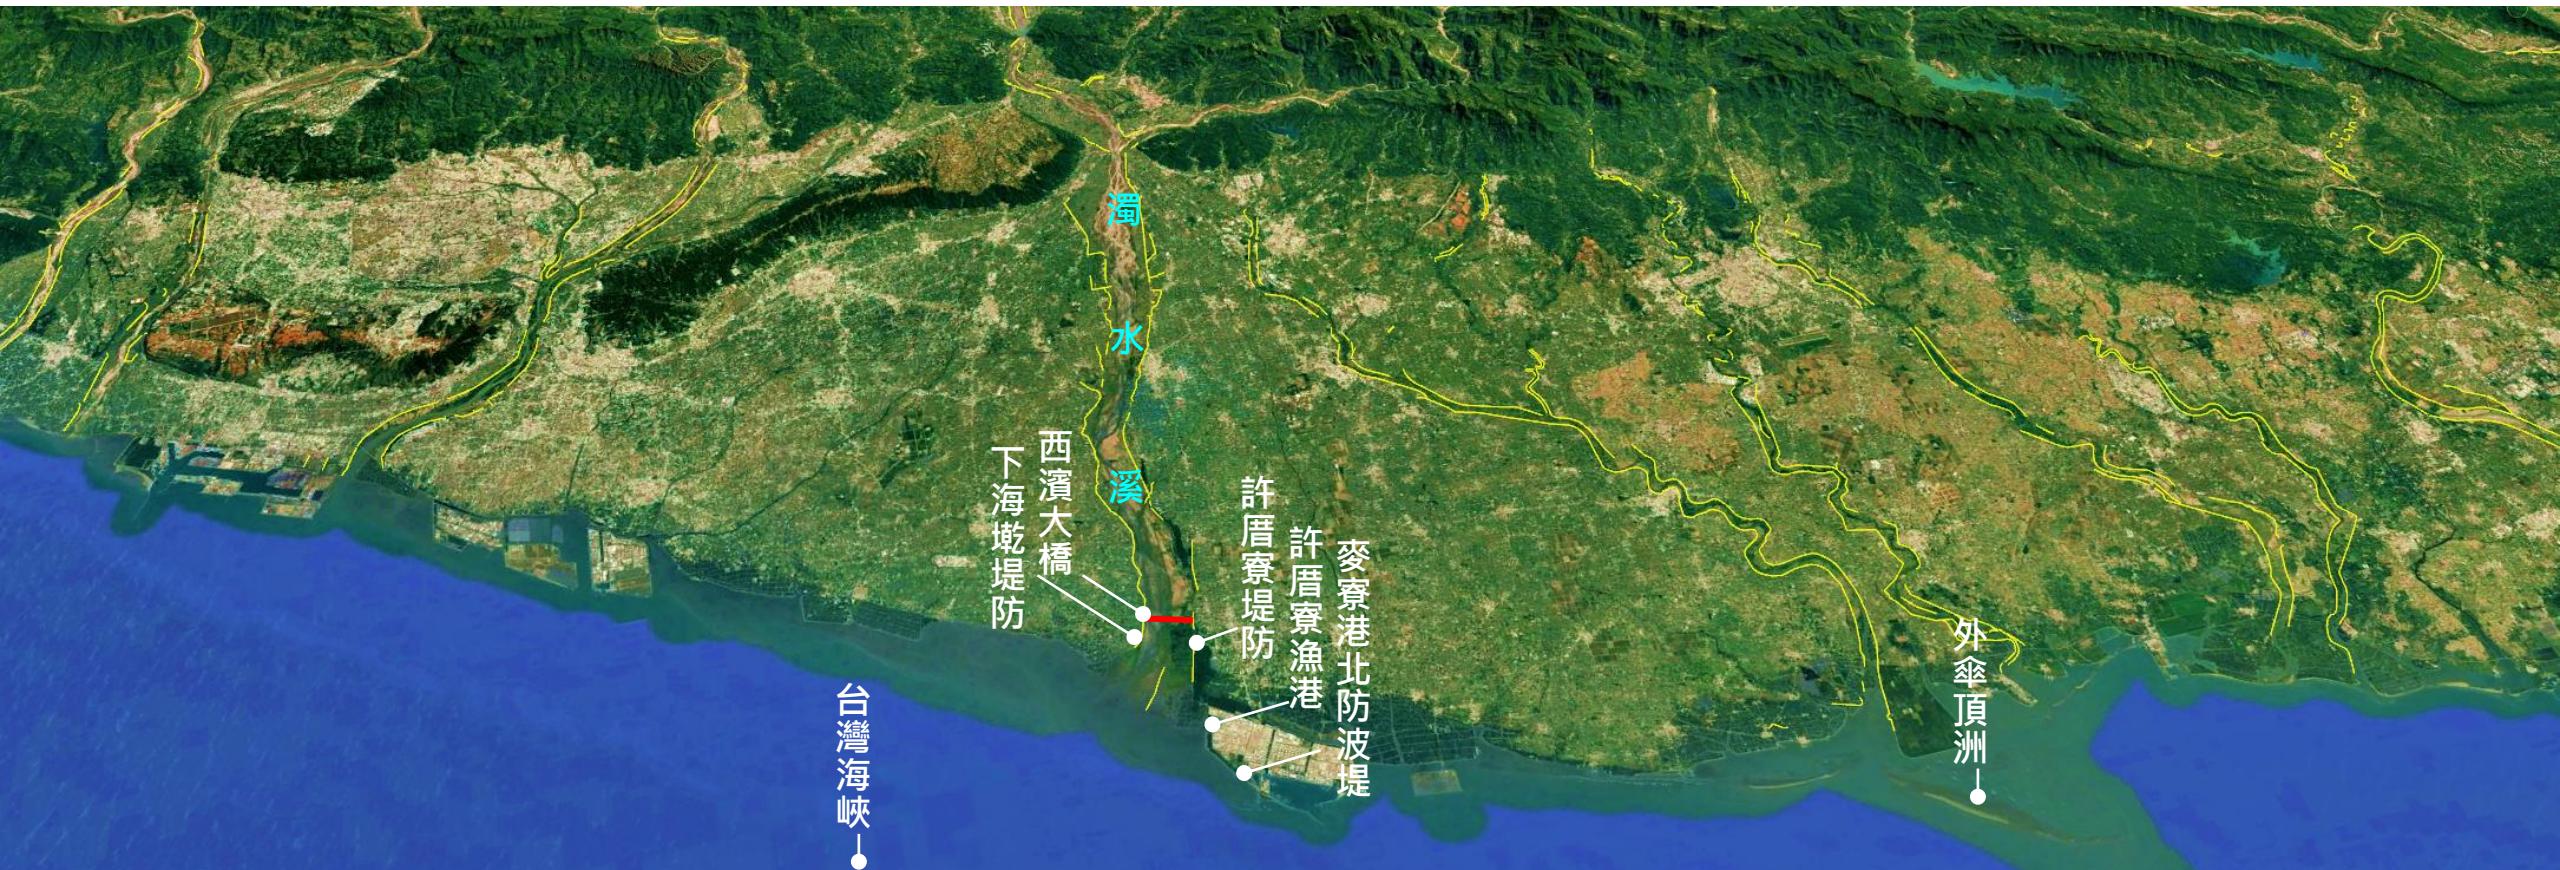
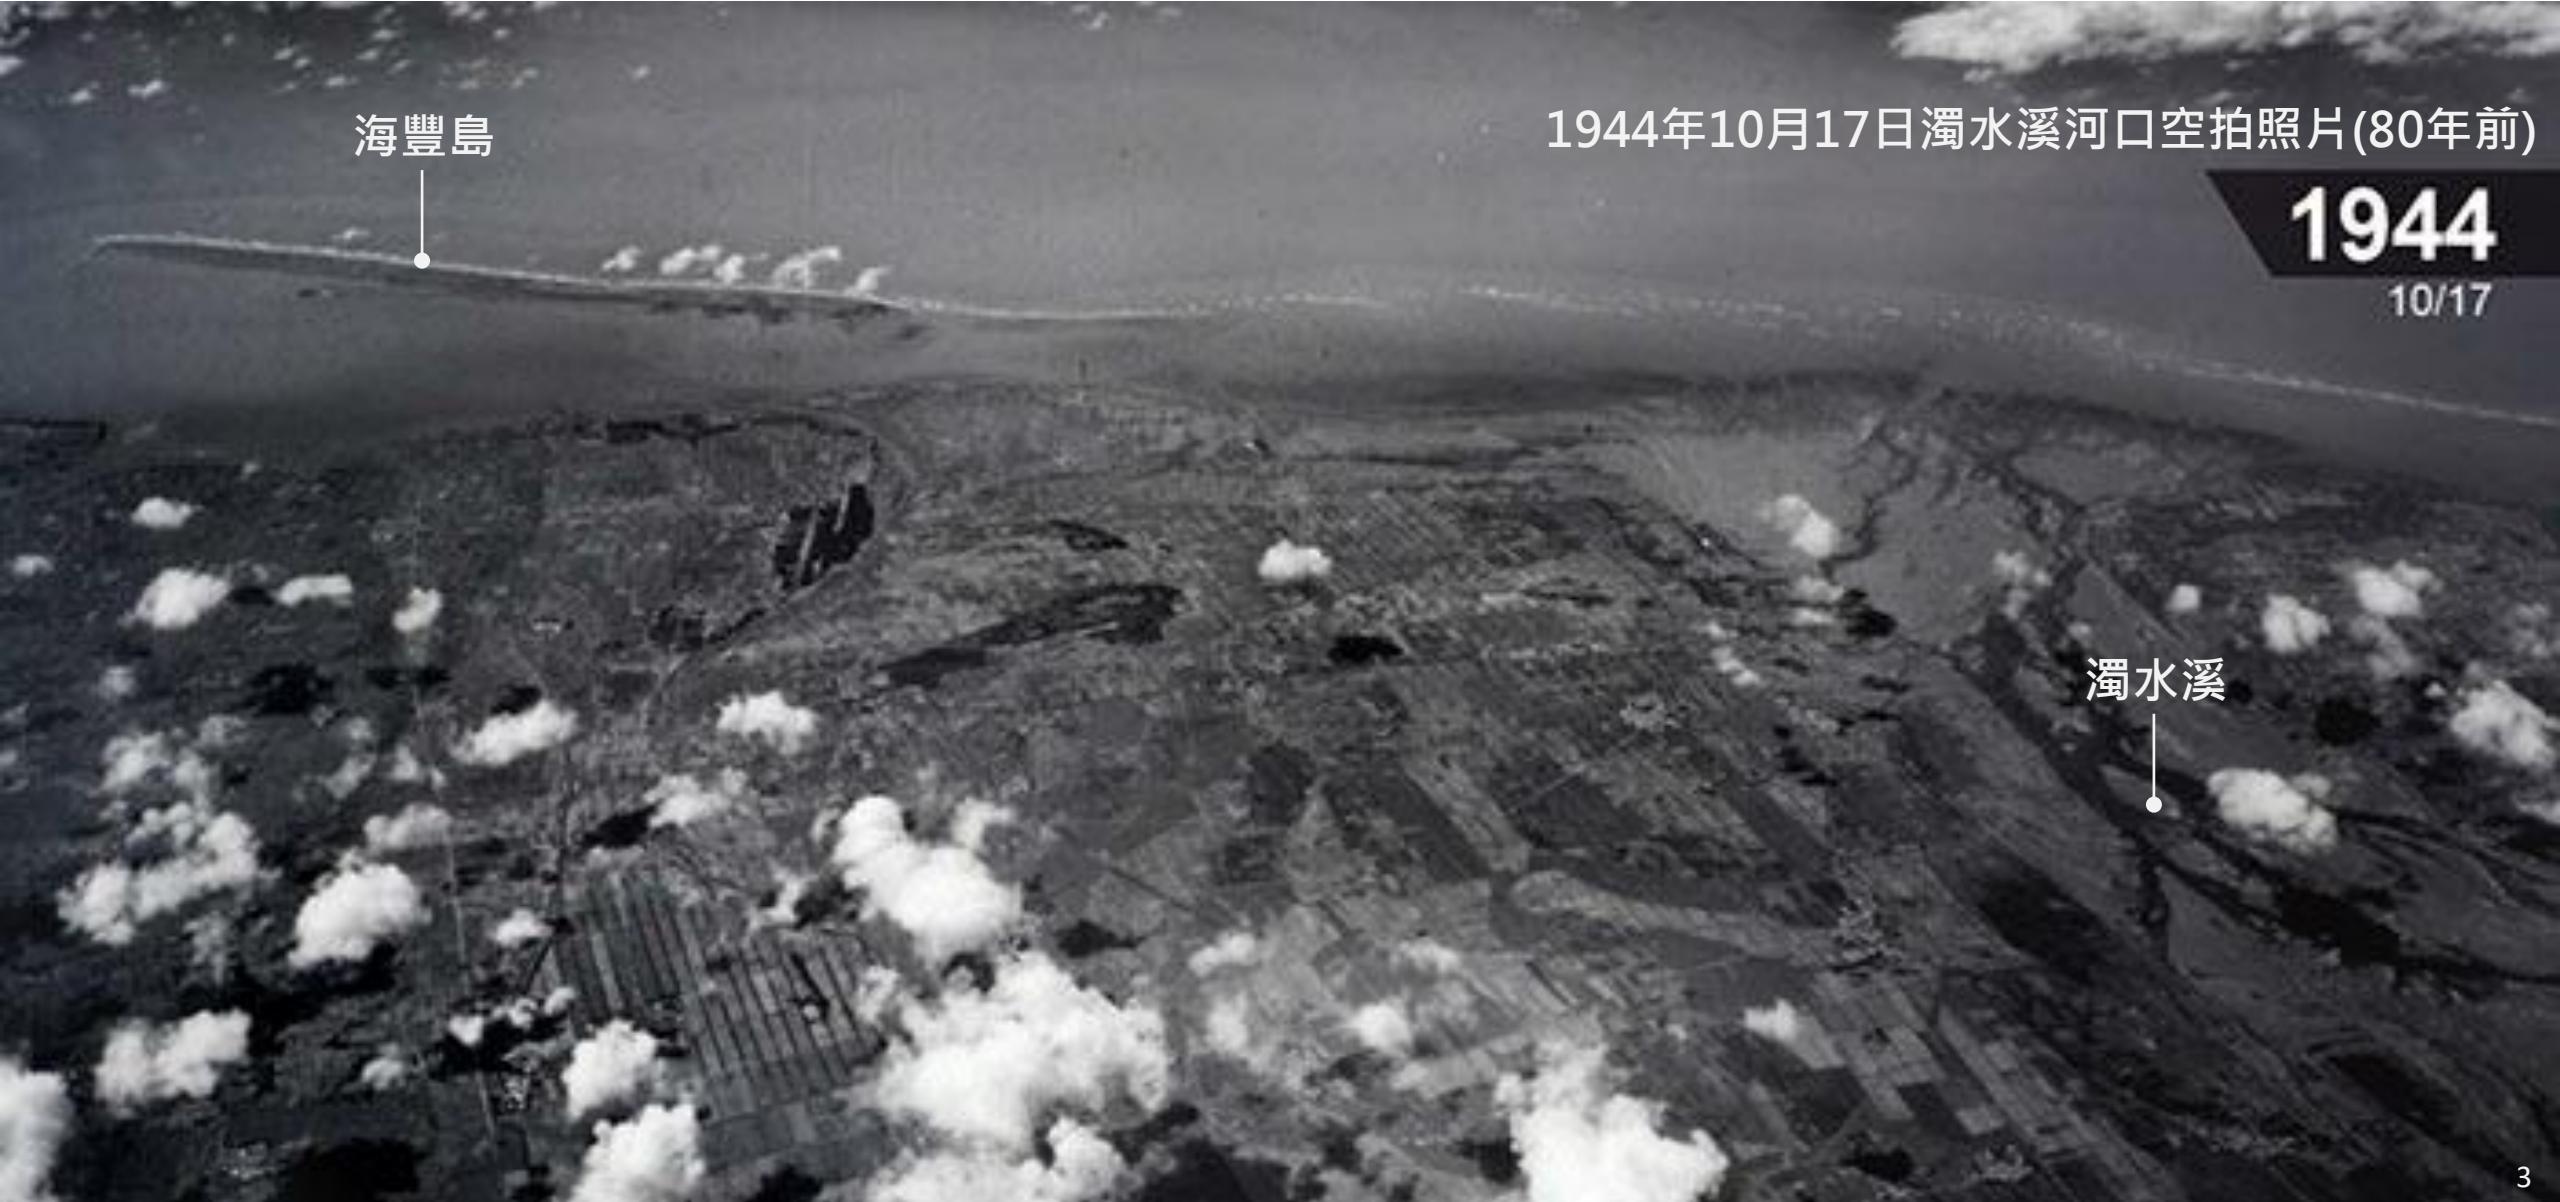
濁水溪河口鳥瞰圖

- 因應濁水溪出海口及下游河段淤積對河川防洪及環境維護產生之衝擊，包含河川通洪能力、排水系統安全及河川揚塵等，本計畫延續濁水溪下游河段複式斷面治理策略，研提濁水溪出海口束水攻砂方案，**營造河口排砂通道**，降低河口淤積速率。
- 行政院111年6月通過「防止外傘頂洲沙灘流失整體防護計畫」，本計畫亦屬於整體防護計畫之一環；透過本計畫推動，期待藉自然潮流營力，將河口淤沙往南帶離濁水溪口，並達成增加外傘頂洲砂源之成效。

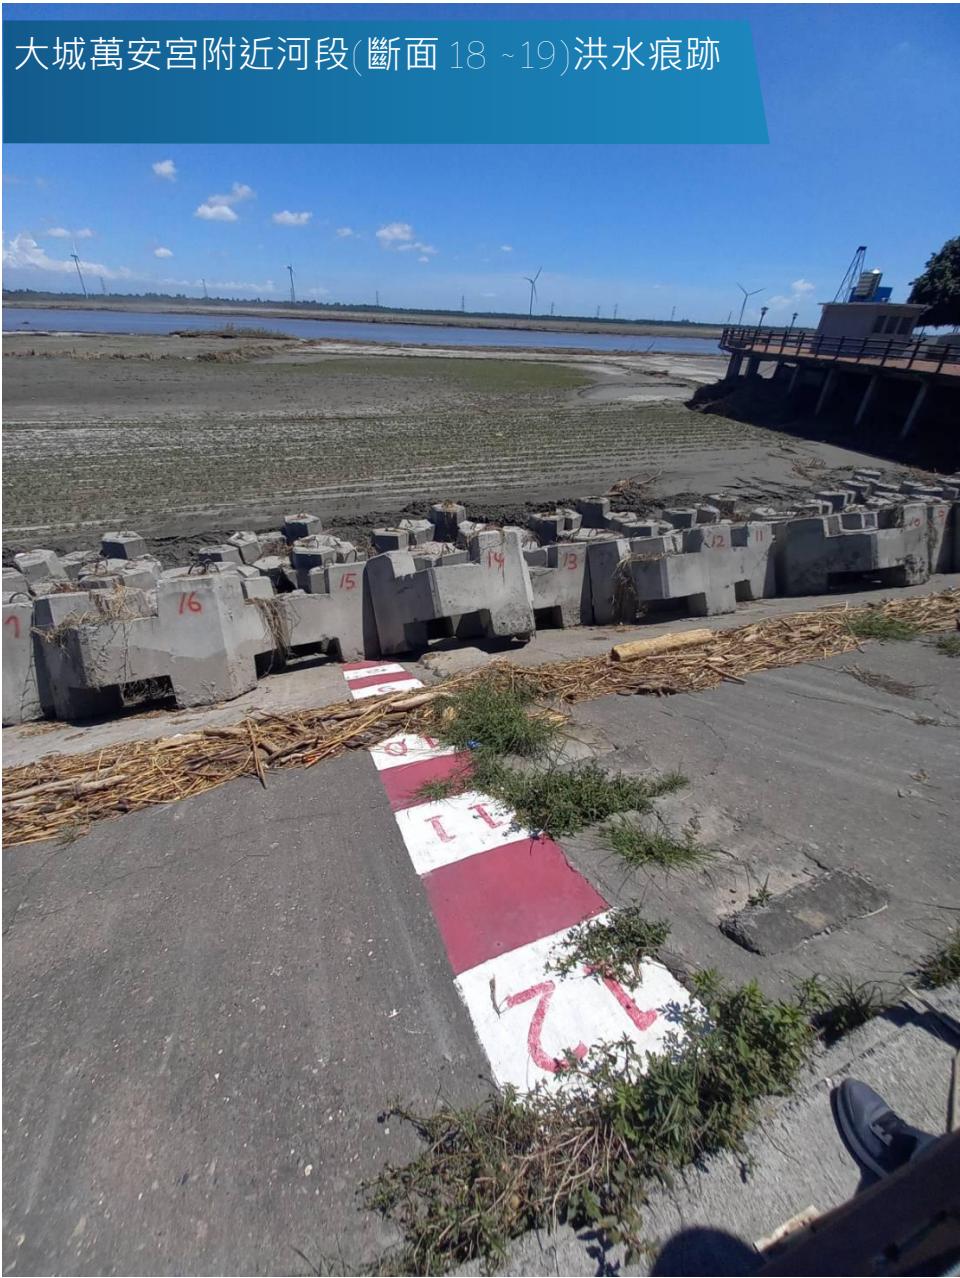
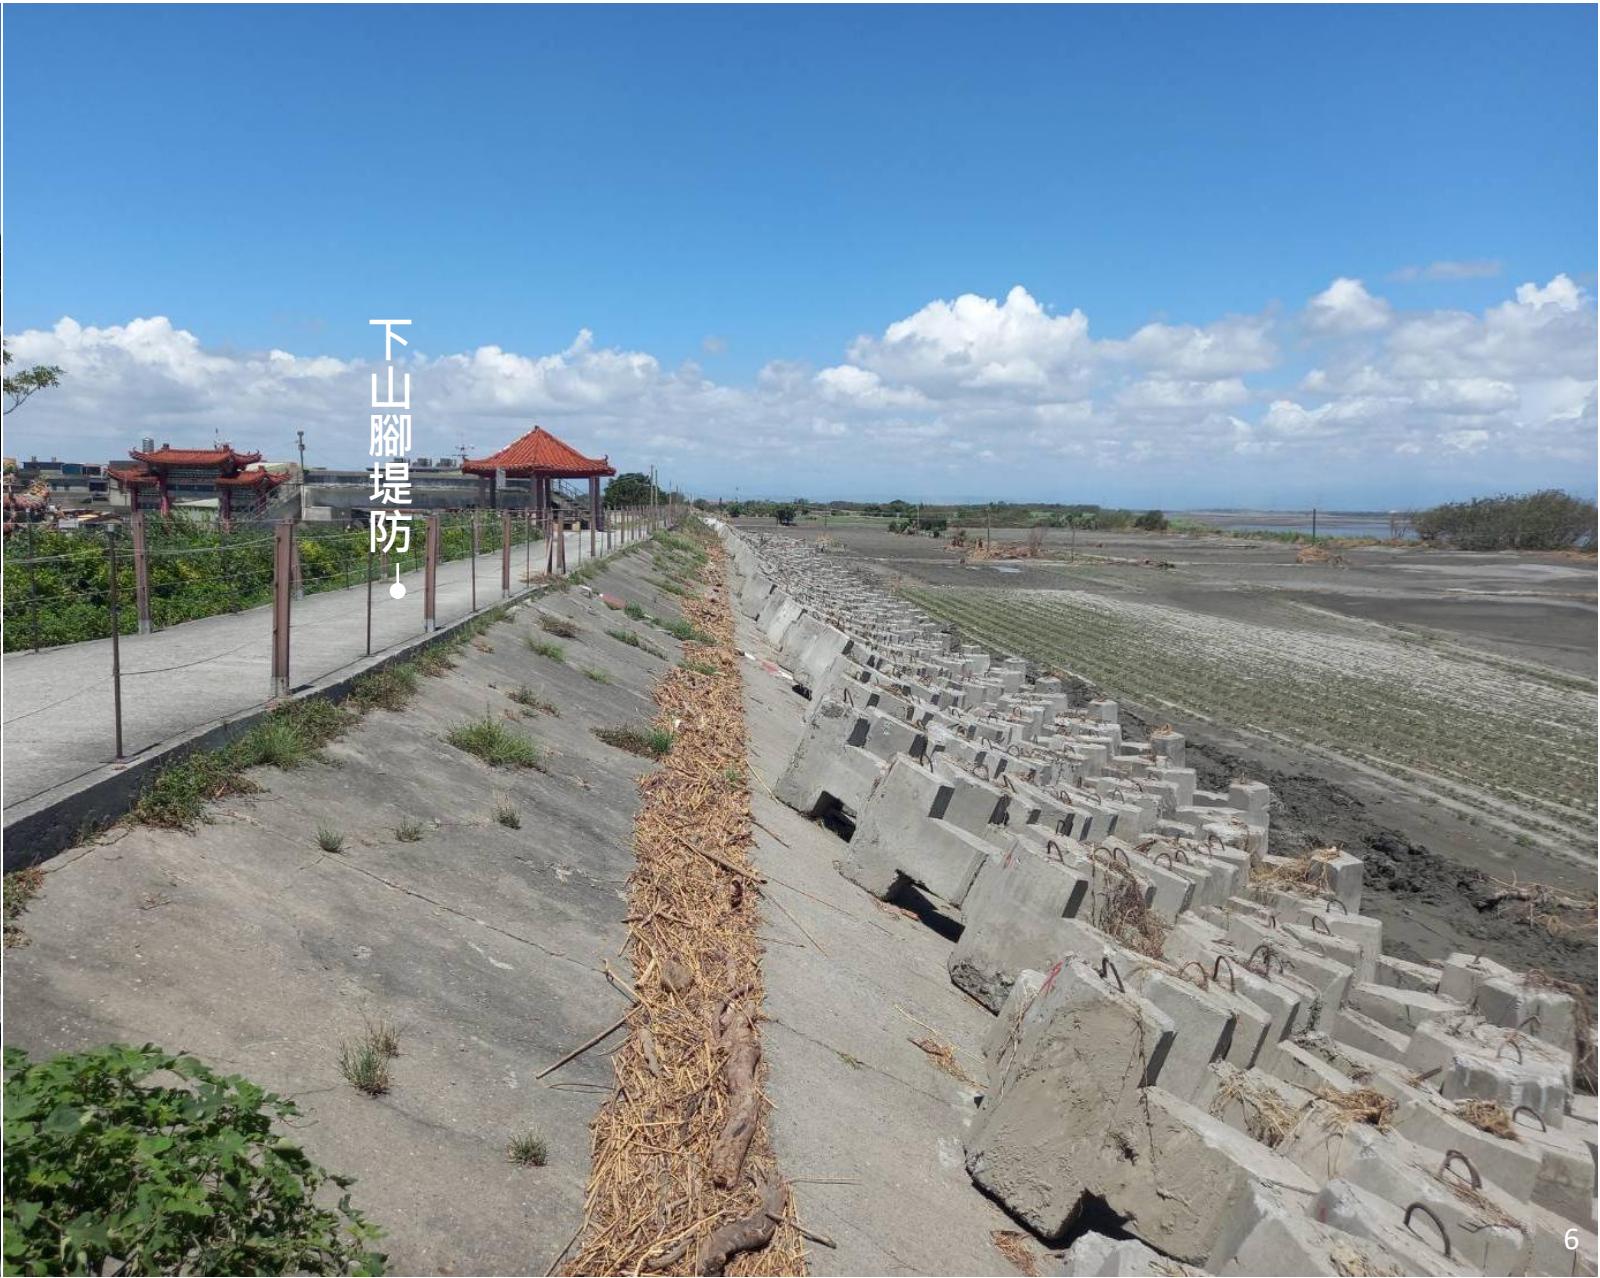
大城萬安宮附近河段(斷面 18 ~19)洪水痕跡

凱米颱風河川洪水痕跡

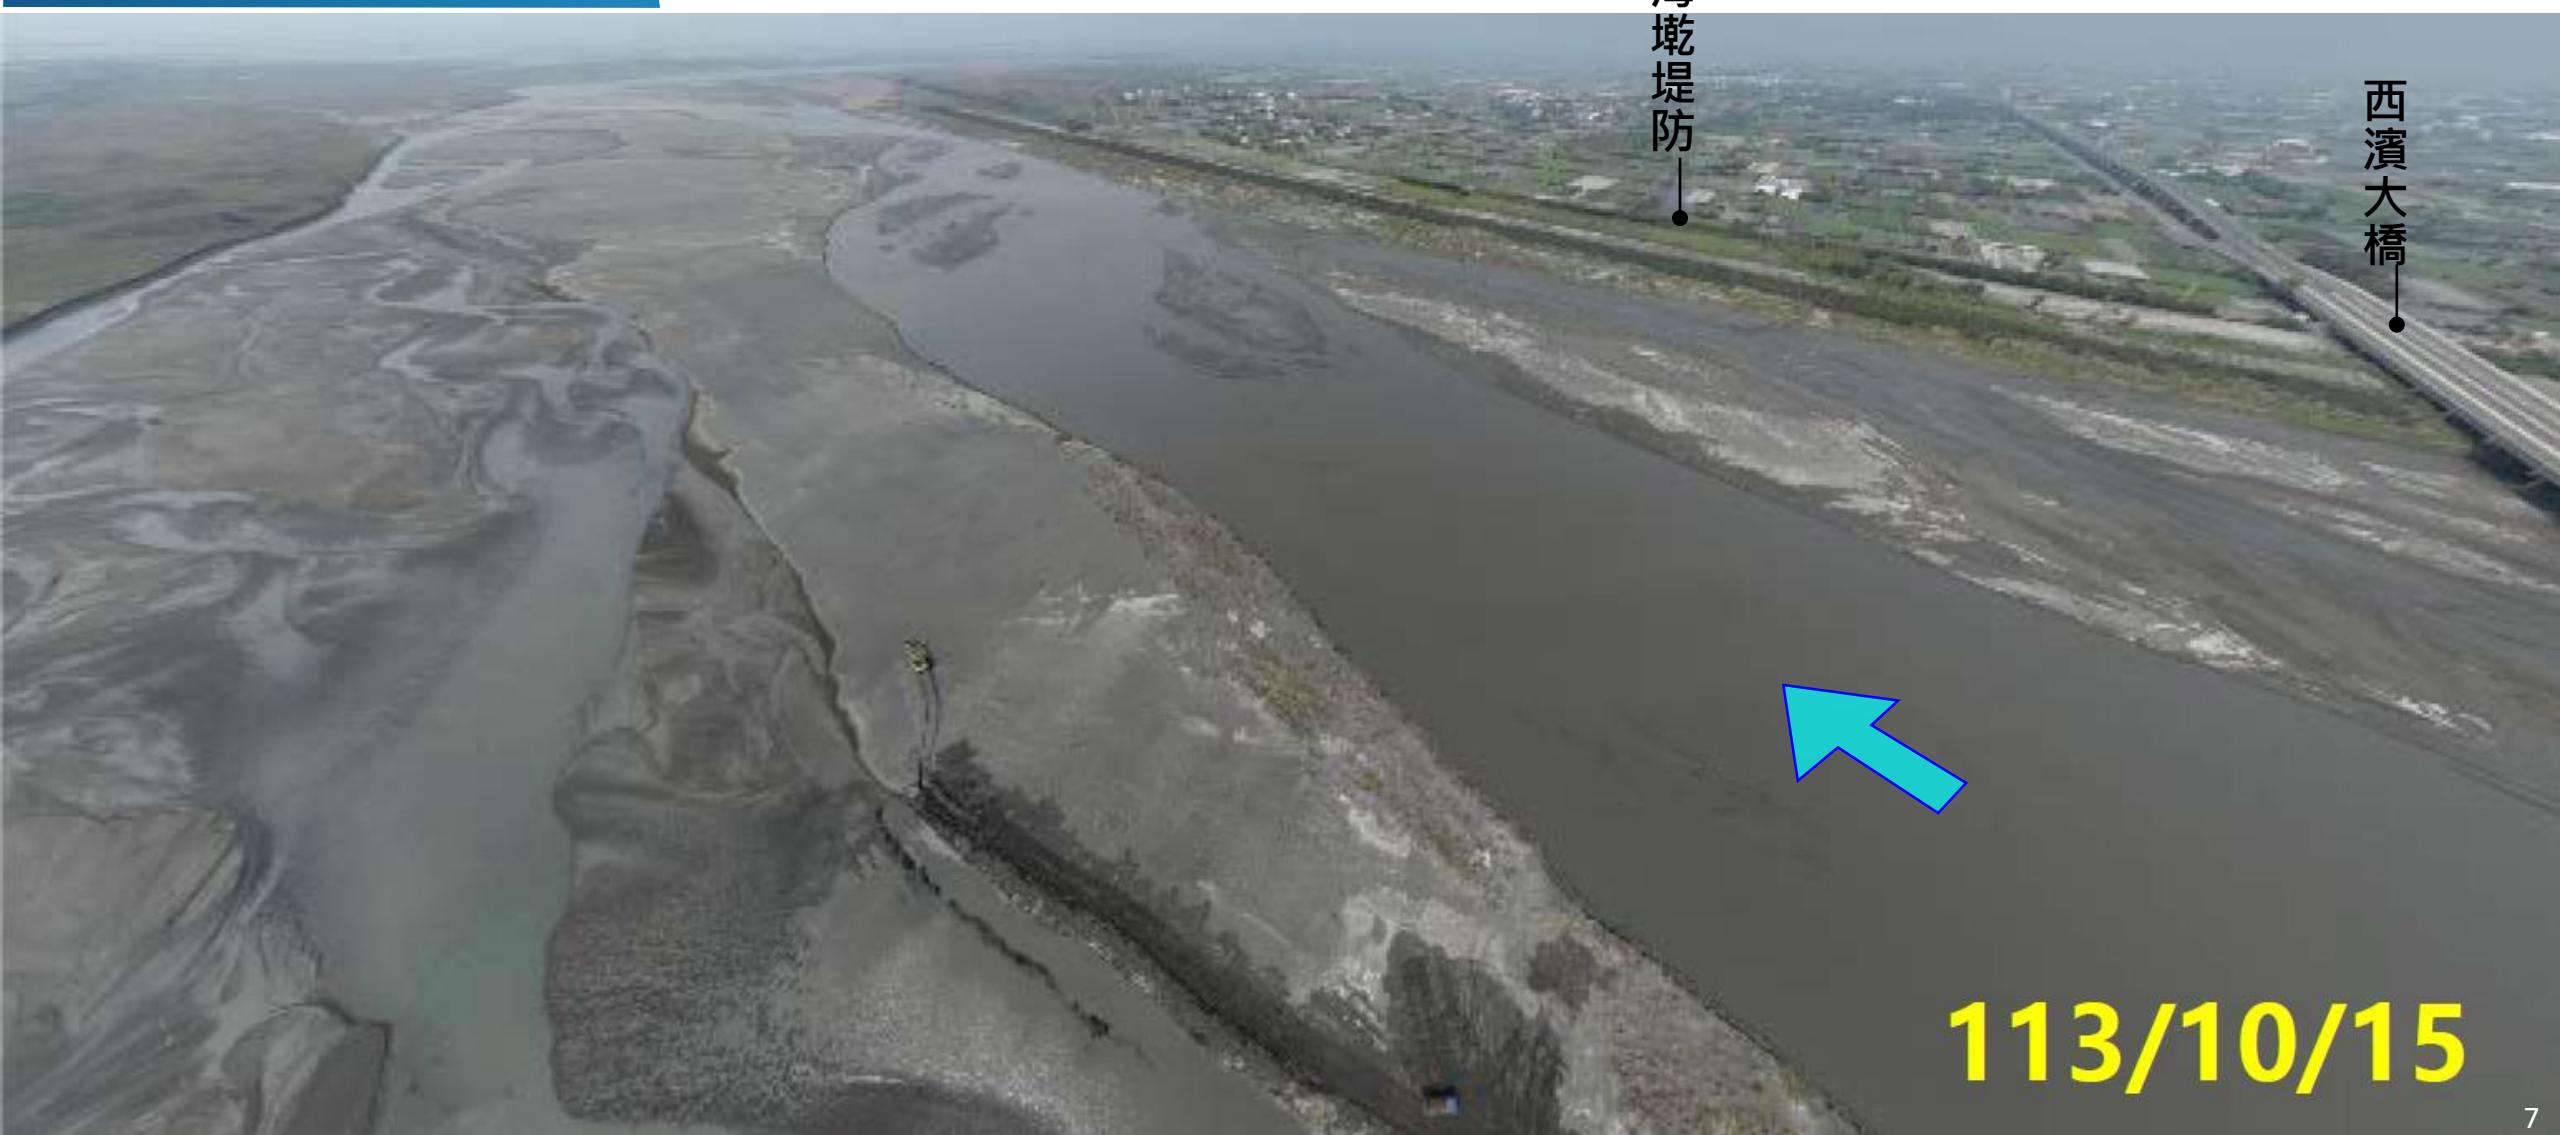
凱米颱風後西濱大橋下游河道空拍照片

凱米颱風後西濱大橋下游空拍照片

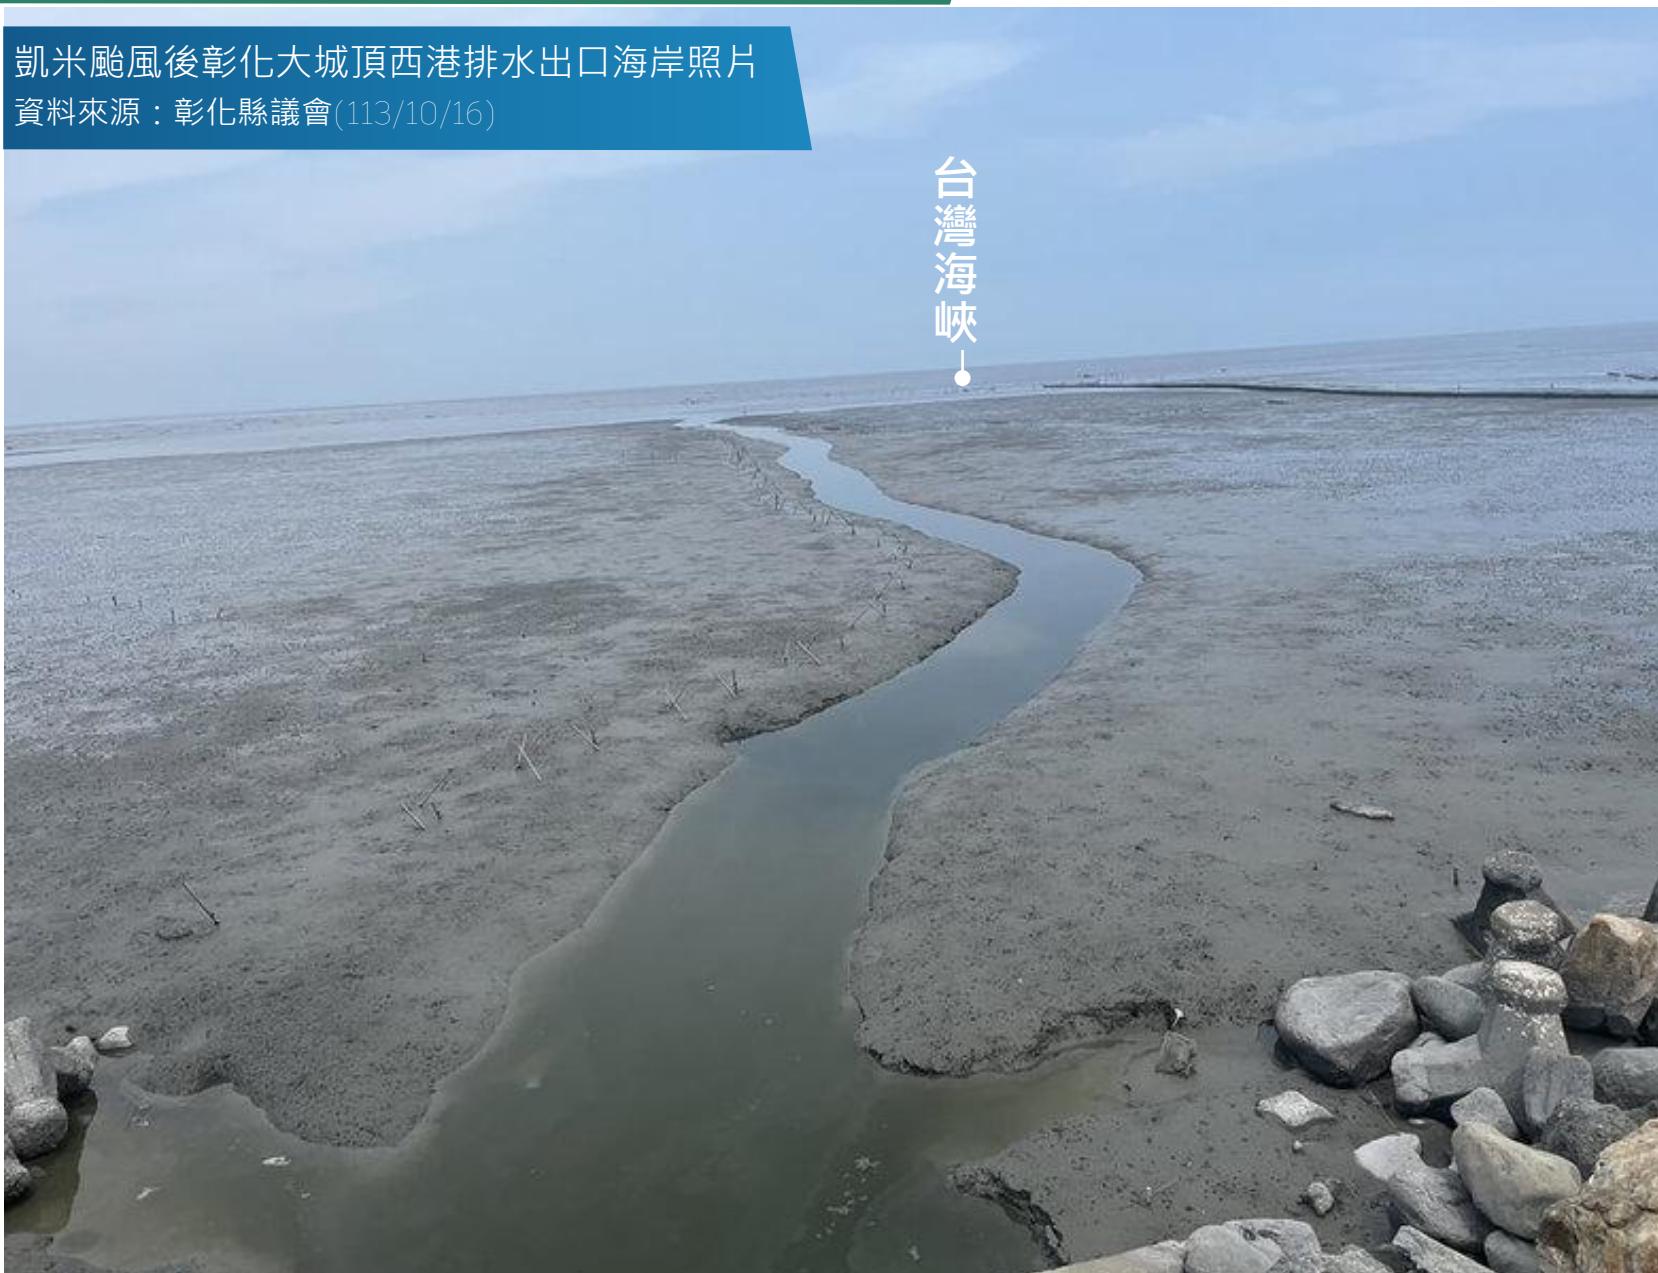
凱米颱風後彰化大城頂西港排水出口照片

凱米颱風後彰化大城頂西港排水出口海岸照片

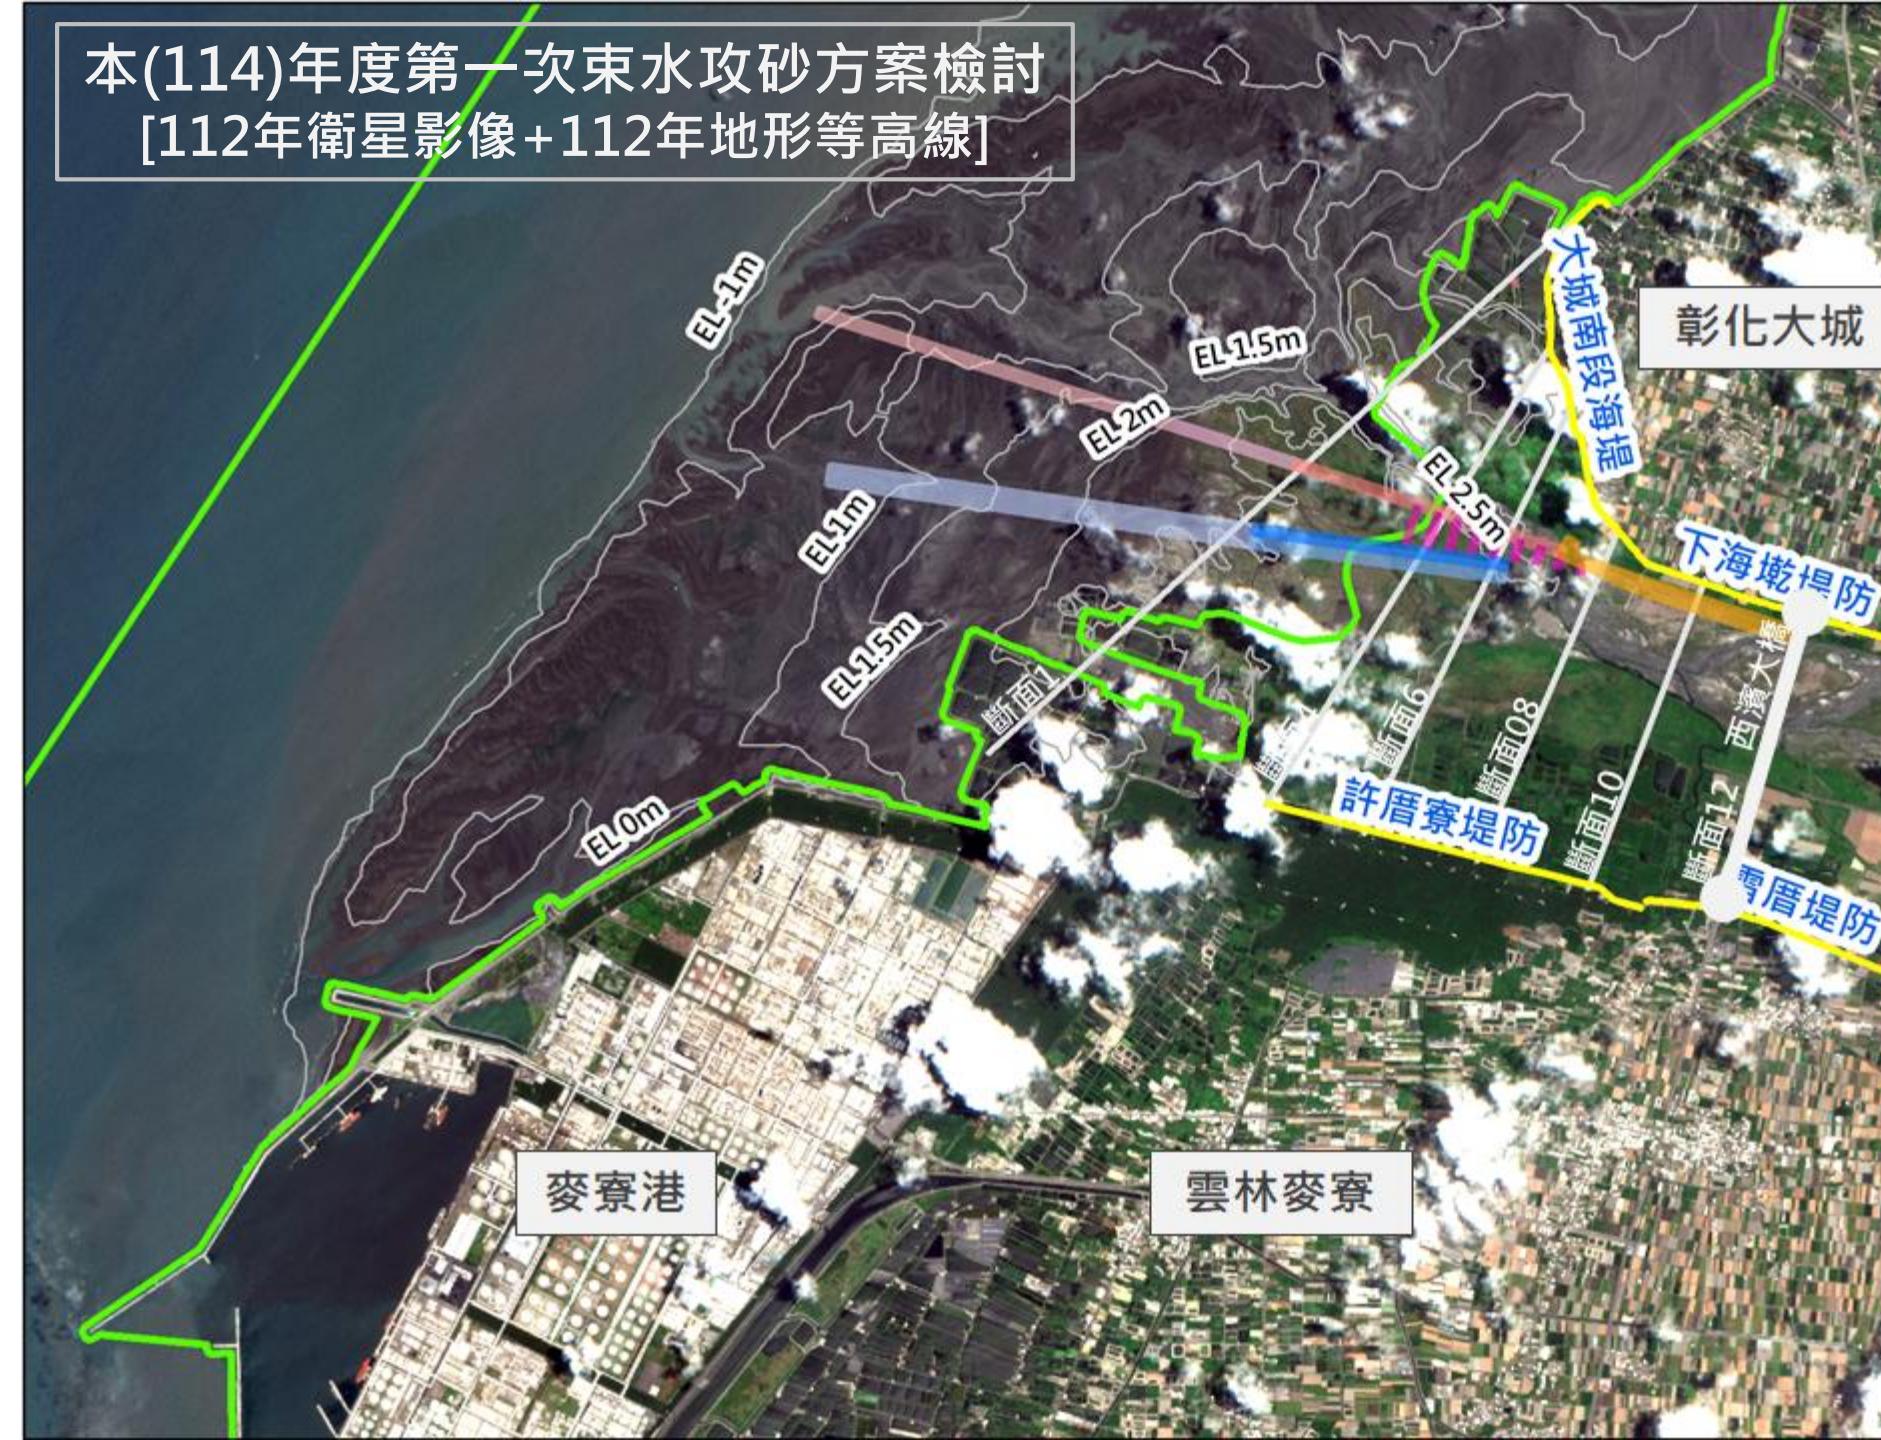
本(114)年度第一次束水攻砂方案檢討
[112年衛星影像+112年地形等高線]

第一期工程

- 分流深槽及沙洲浚渫
- 丁壩工
- 導流堤

第二期工程

- 分流深槽拓寬浚渫
- 導流堤

第三期工程

- 分流深槽延長浚渫
- 導流堤

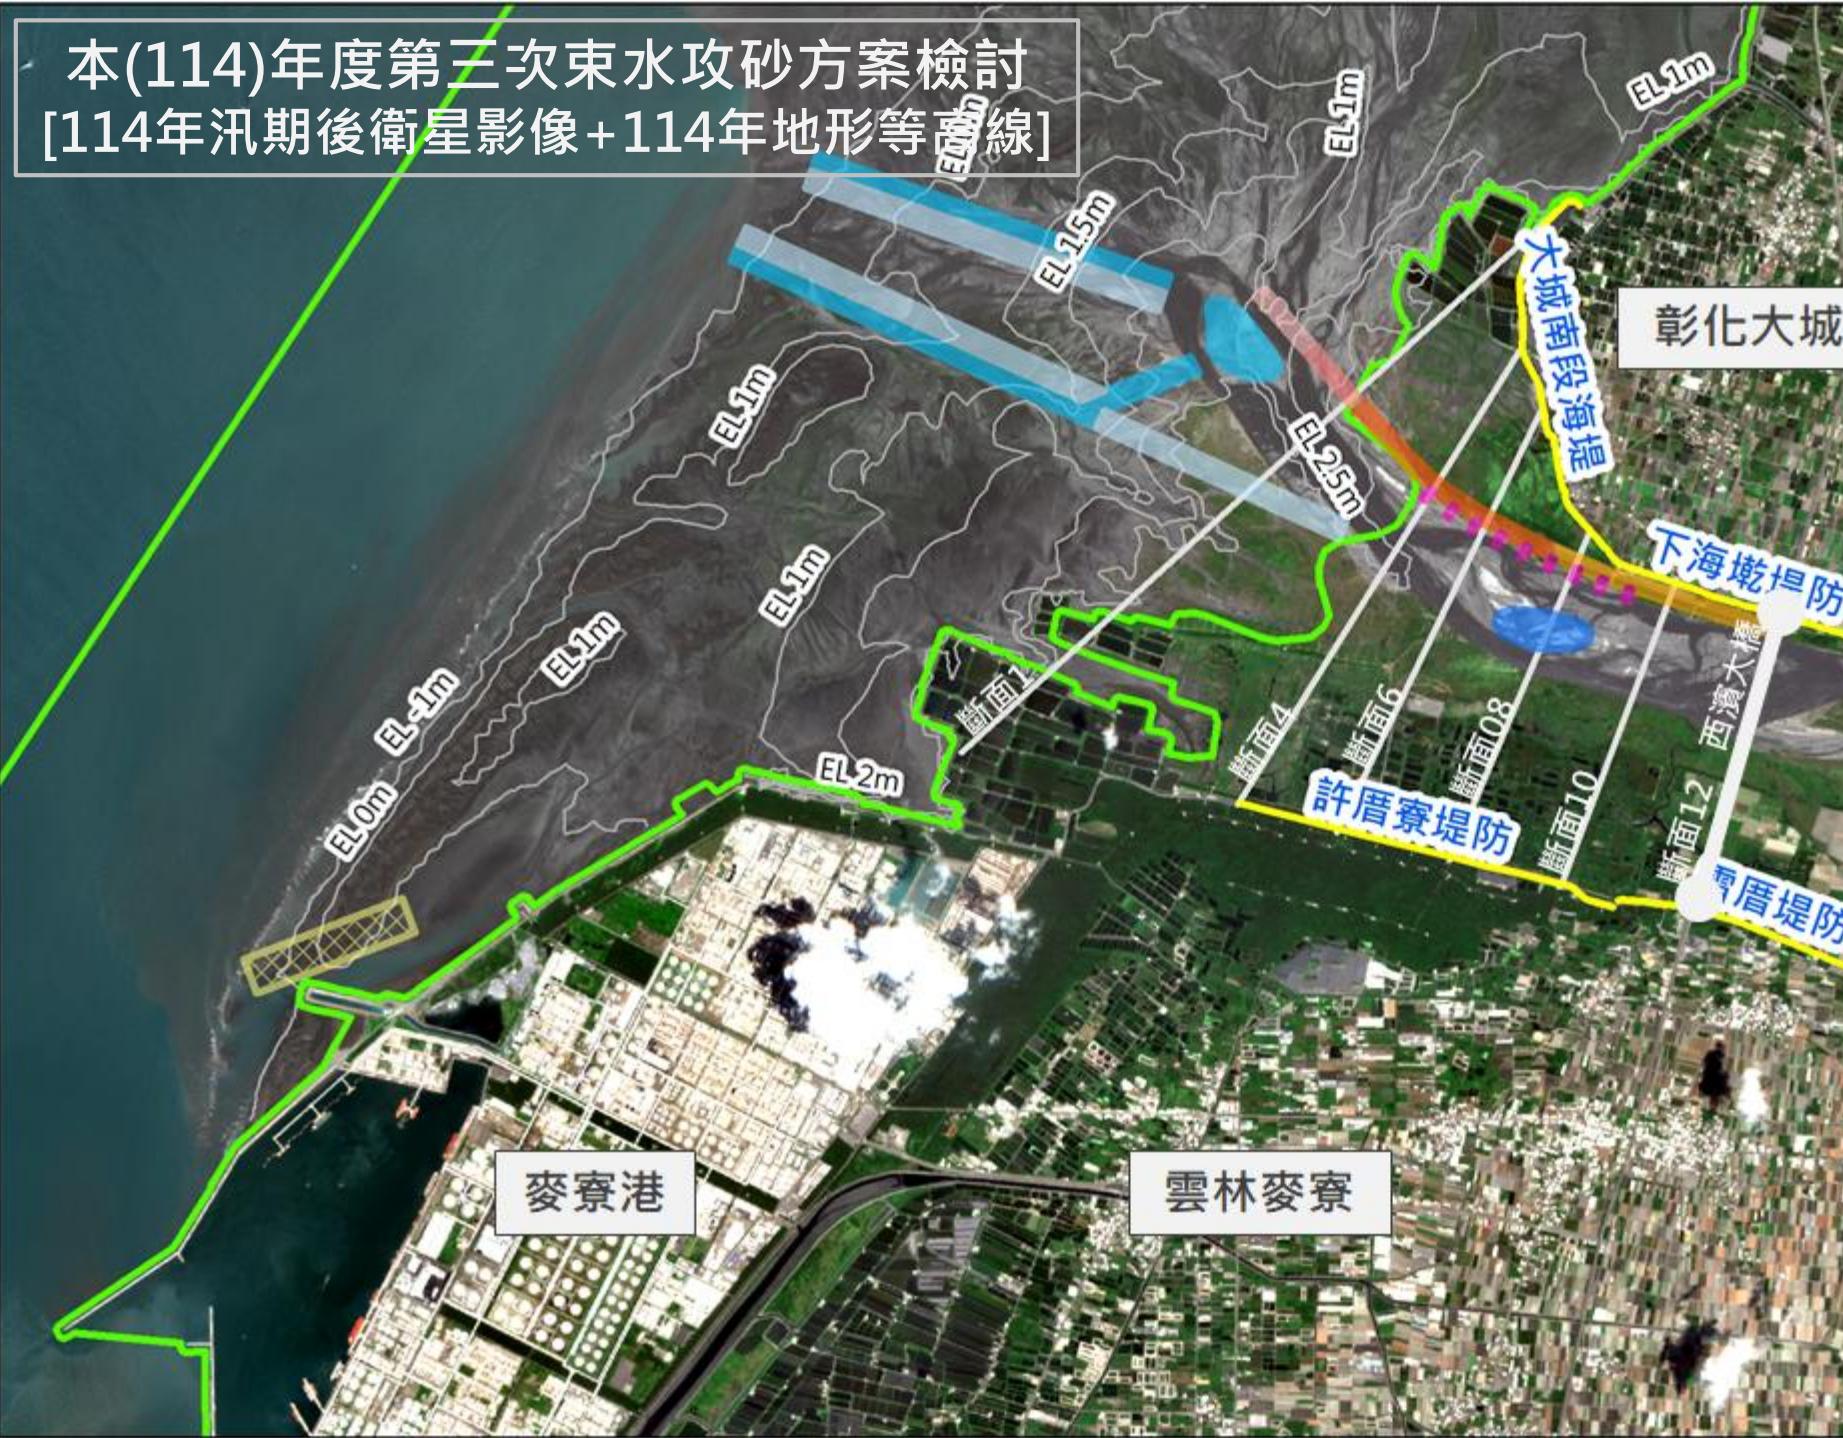
本(114)年度第三次束水攻砂方案檢討
[114年汛期後衛星影像+114年地形等高線]

- 濁水溪堤防
 - 中華白海豚重要棲地
 - 低水護岸保護(既有)
- 第一期工程
- 分流深槽及沙洲浚渫
 - 丁壩工
 - 低水護岸保護
- 第二期工程
- 分流深槽及沙洲浚渫
 - 低水護岸保護(導流堤600m)
- 第三期工程
- 分流深槽浚渫拓寬
 - 低水護岸保護(導流堤600m)
- 配合工程(建議相關事業單位協助辦理)
- 河口沙洲浚渫*

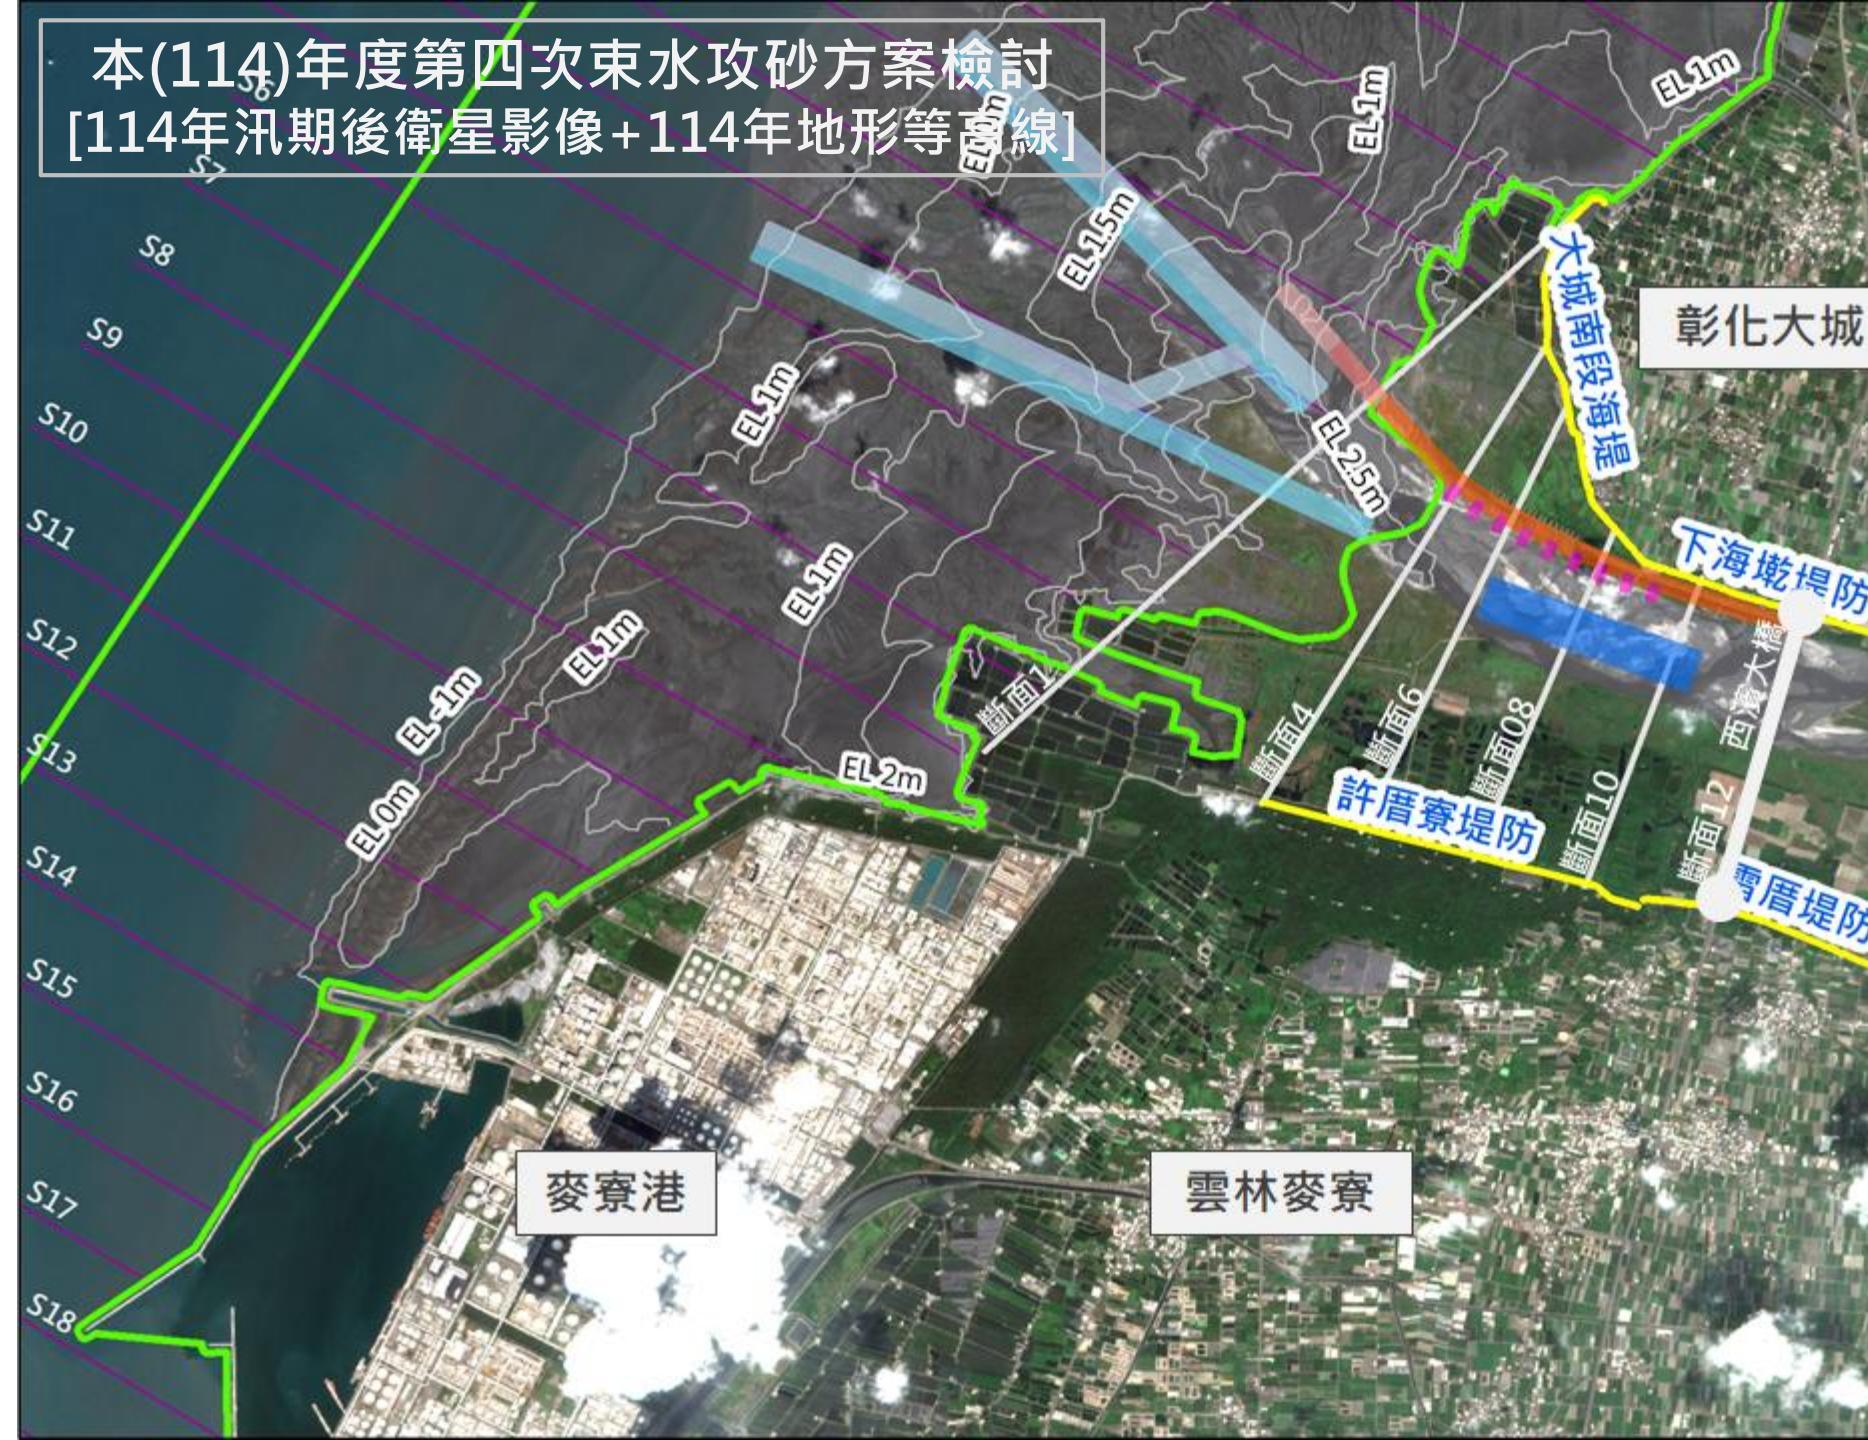
本(114)年度第四次束水攻砂方案檢討 [114年汛期後衛星影像 + 114年地形等高線]

第一期工程

河中沙洲疏濬

丁壩工

低水護岸保護

第二期工程

分流深槽浚渫

低水護岸保護(導流堤600m)

第三期工程

分流深槽浚渫拓寬

低水護岸保護 (導流堤600m)

- 根據不同洪水情境的分析數據，本計畫最新檢討方案透過短期河中沙洲疏濬及下海墘堤防低水護岸保護，可減少河道內 31% ~45% 淤積量，有助長期通洪斷面維持，此外配合中長期導流堤設置，阻滯一部分河口往北輸砂量，可使往大城海岸方向之輸砂量，較現況減少 28% ~63%，有益於河口北側各排水出口流路之維持與穩定。而各期改善工程所達成之減淤砂量，則透過各階段分流深槽浚渫或局部定點浚渫維護工作，使方案減淤砂量可沿規劃往西或往南方向進入 0m 水深以西之碎波帶範圍，並藉由東北季風沿岸流輸砂機制或平時潮汐漲退機制，將河口淤砂帶離濁水溪口，達成減淤目標。

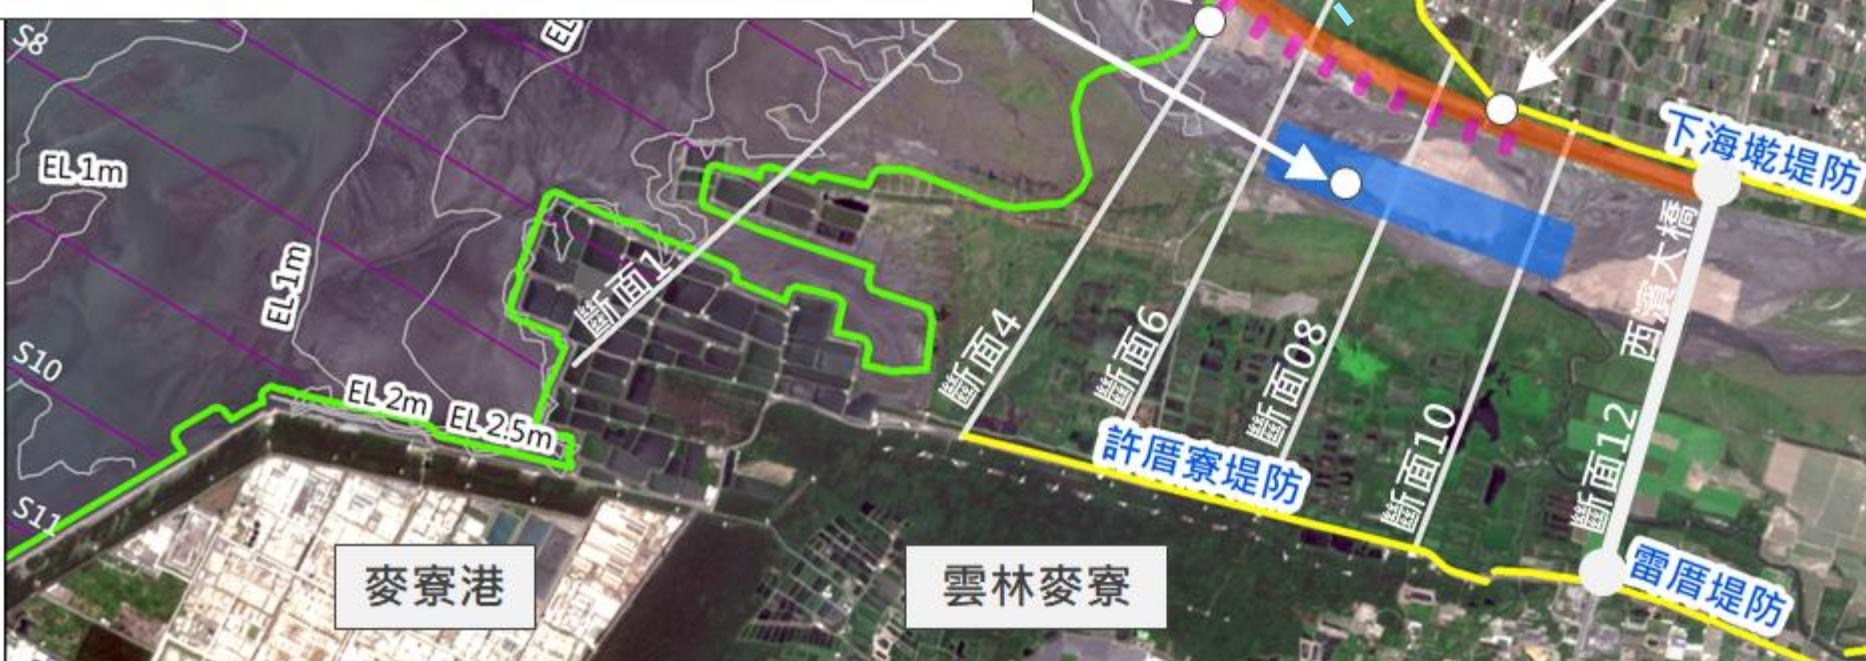
束水攻砂方案分期工程-第一期

延長下海墘堤防低水護岸保護至斷面1，避免水流侵入高灘地造成流路驟然北轉沿下海墘堤防朝大城海岸流動，也減少汛期水流溢淹至北岸高灘機會，促使水流持續往南方向變遷。

依近年地形調查數據，斷面6~10河段北岸有顯著局部侵蝕 1.5m以上，因此設置9座排樁丁壩減緩近岸流速，長度約 100m、間距約 200m。

河中沙洲南側疏濬，長 1.8km、寬300m、疏濬量 50 萬方。

斷面8~10河段高灘地基腳沙腸袋保護。

- 第一期完工後，對碎波帶輸砂量及大城海岸輸砂量之改善效益約是第三期工程完工後的三成，第二期完工後約為第三期工程完工後的五成五。而河道減淤效果部分，在第一期完工後即可達到方案對河道減淤的最高改善效益，並在第二至三期工程後也維持穩定。
- 束水攻砂方案推動後能降低 0m水深線以東至西濱大橋範圍內之淤積速率，不過該區河床仍然呈現淤積趨勢。因此，方案執行後，仍須視防洪安全或揚塵防治等需求，適時規劃配套之河道疏濬維護措施，或考量局部堤防加高與強化工程，以確保整體改善成效。其中在河道疏濬維護部分，沿岸流流經濁水溪口南側地勢較高區域時，其輸砂能力有明顯衰減現象，易導致泥沙淤積。為此，建議針對河口南側槽溝進行疏濬作業，或配合上游河道河中沙洲疏濬，如西濱大橋下游河道，引導主流往南變遷，增加往西或往南流量，使汛期水流能自然沖刷河口西南側淤高地形，以利未來河口槽溝與河川主流連結，減少在河口範圍之落淤量。
- 本計畫相關成效分析數據以近期最新地形及歷史重大洪水事件進行模擬評估，但考慮上游集水區產砂、上游河道變遷及海象條件變化等因素，皆可能影響方案執行成效，短期除優先執行與河防安全相關之低水護岸保護工程及河中沙洲疏濬外，亦建議持續蒐集未來各期地形監測數據，針對歷次汛期後地形變化，滾動檢討工程內容，確保方案設計符合實際。此外，若執行過程，監測方案已符合預期成效，亦應檢討評估後續方案之推動時間。
