濁水溪出海口東水攻砂計畫 執行評估與民眾參與計畫(2/2)

114年度第四次工作坊-
濁水溪口東水攻砂方案持續檢討與環境保育措施

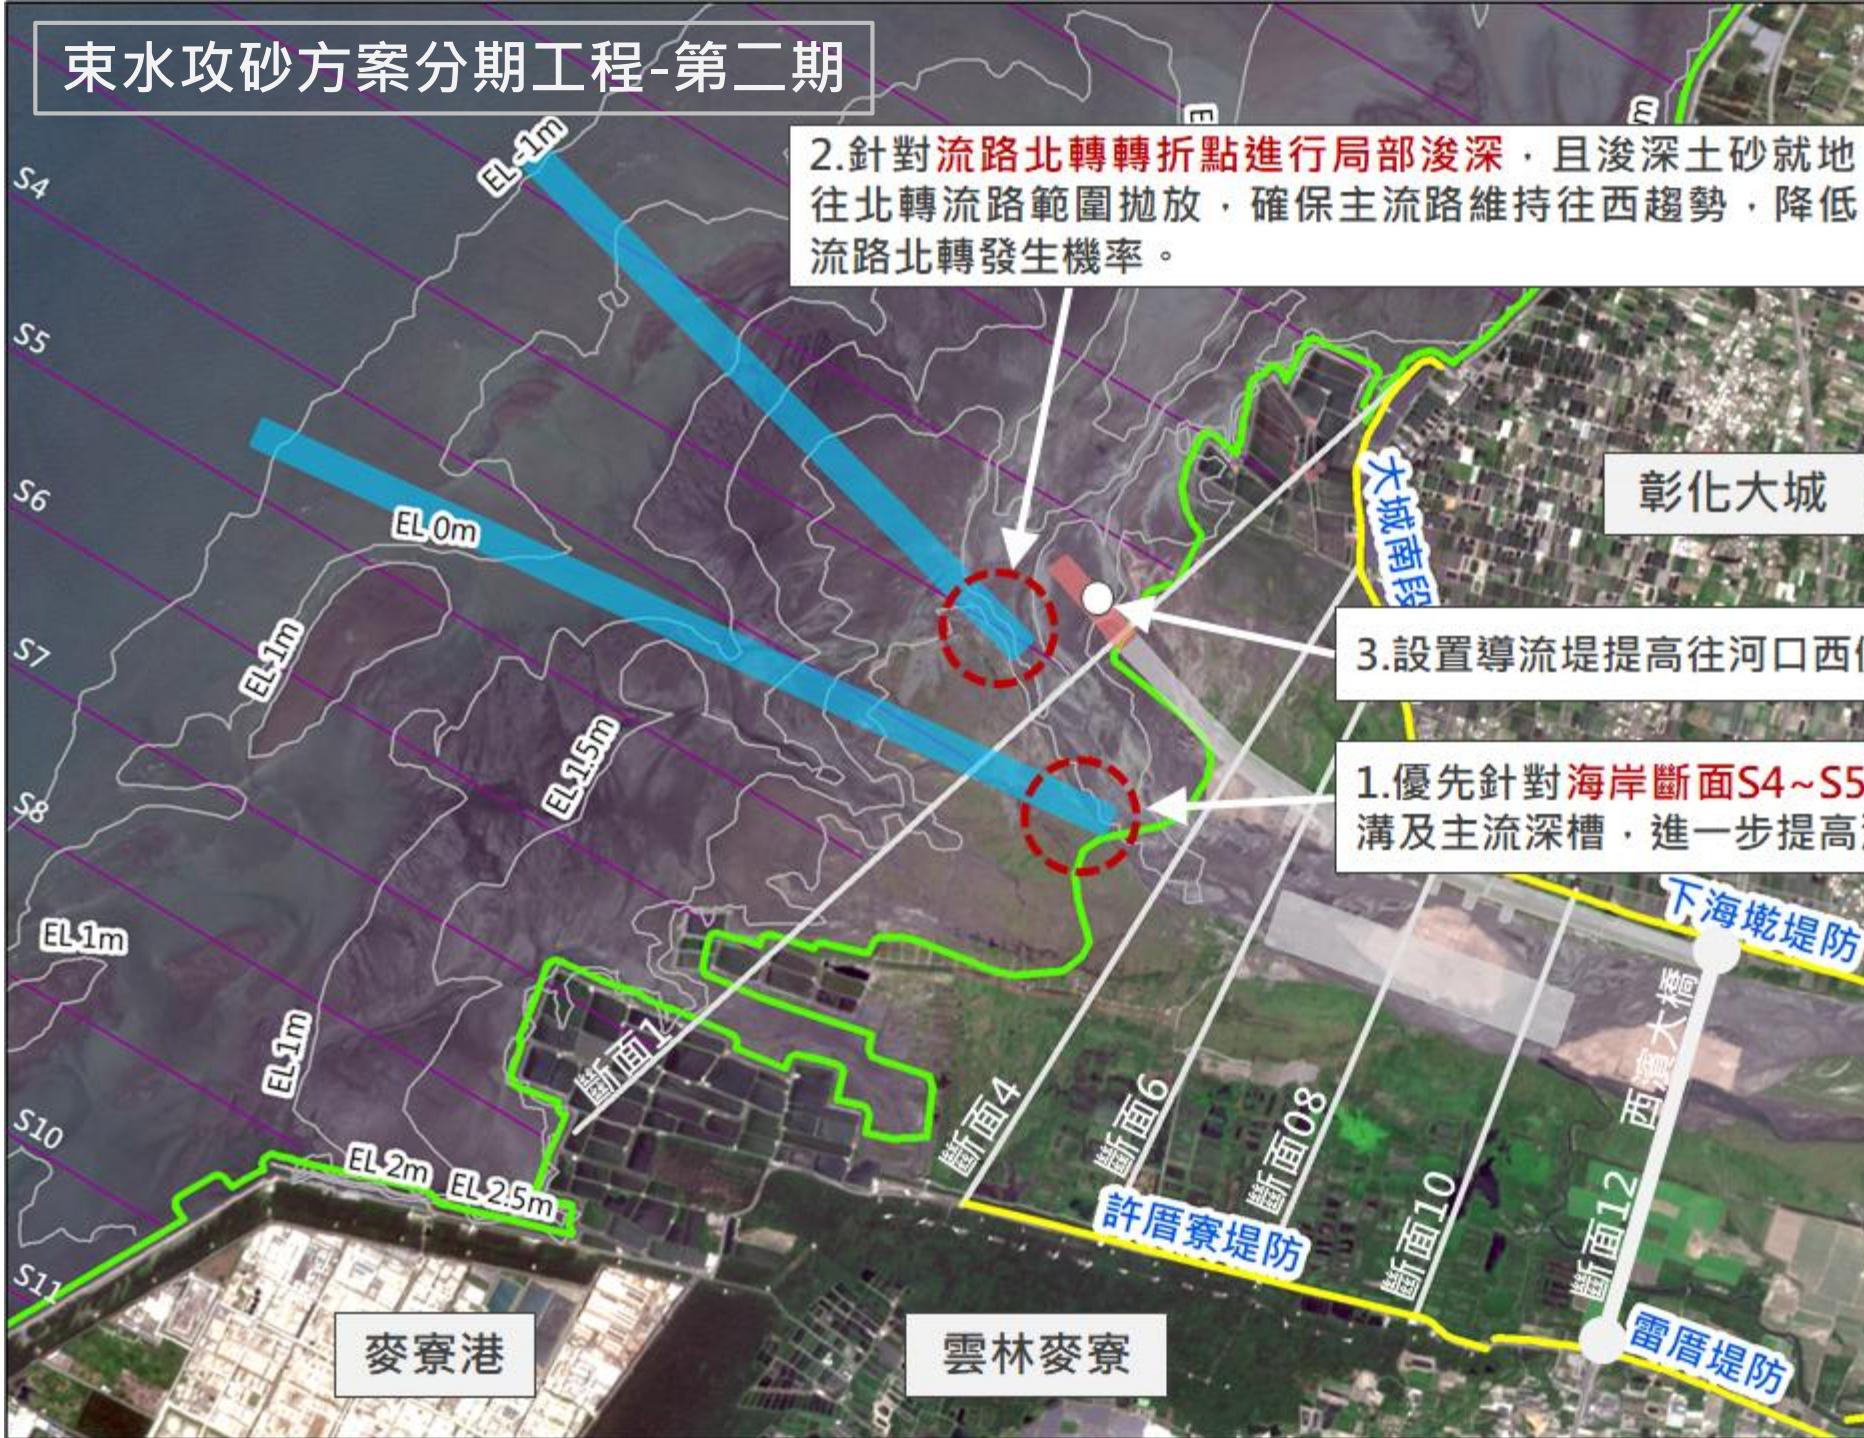
束水攻砂方案分期工程-第二期

3. 設置導流堤提高往河口西側流量

1. 優先針對海岸斷面S4~S5潮溝的上游端進行清疏，連通槽溝及主流深槽，進一步提高河口往西分流量。

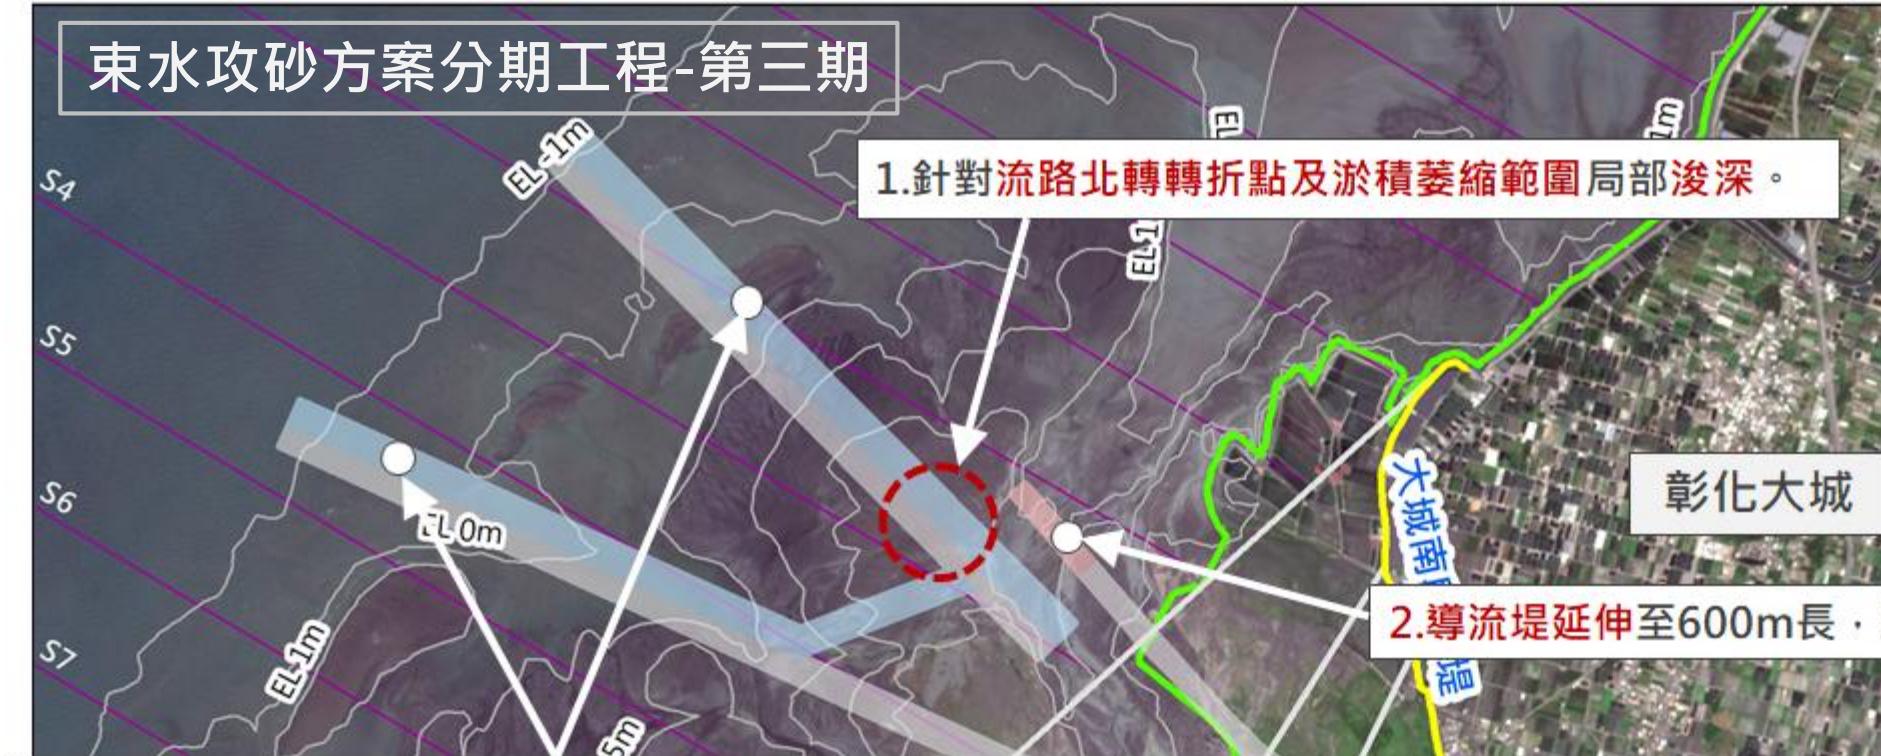
束水攻砂方案分期工程-第三期

- 藍色梯形：分流深槽浚渫拓寬
- 粉色梯形：低水護岸保護(導流堤600m)

3. 根據主流發展位置，以距離主流近者為優先，針對海岸斷面S2~S3或海岸斷面S4~S5的分流深槽分階段拓寬至300m，營造主流往西的有利環境。

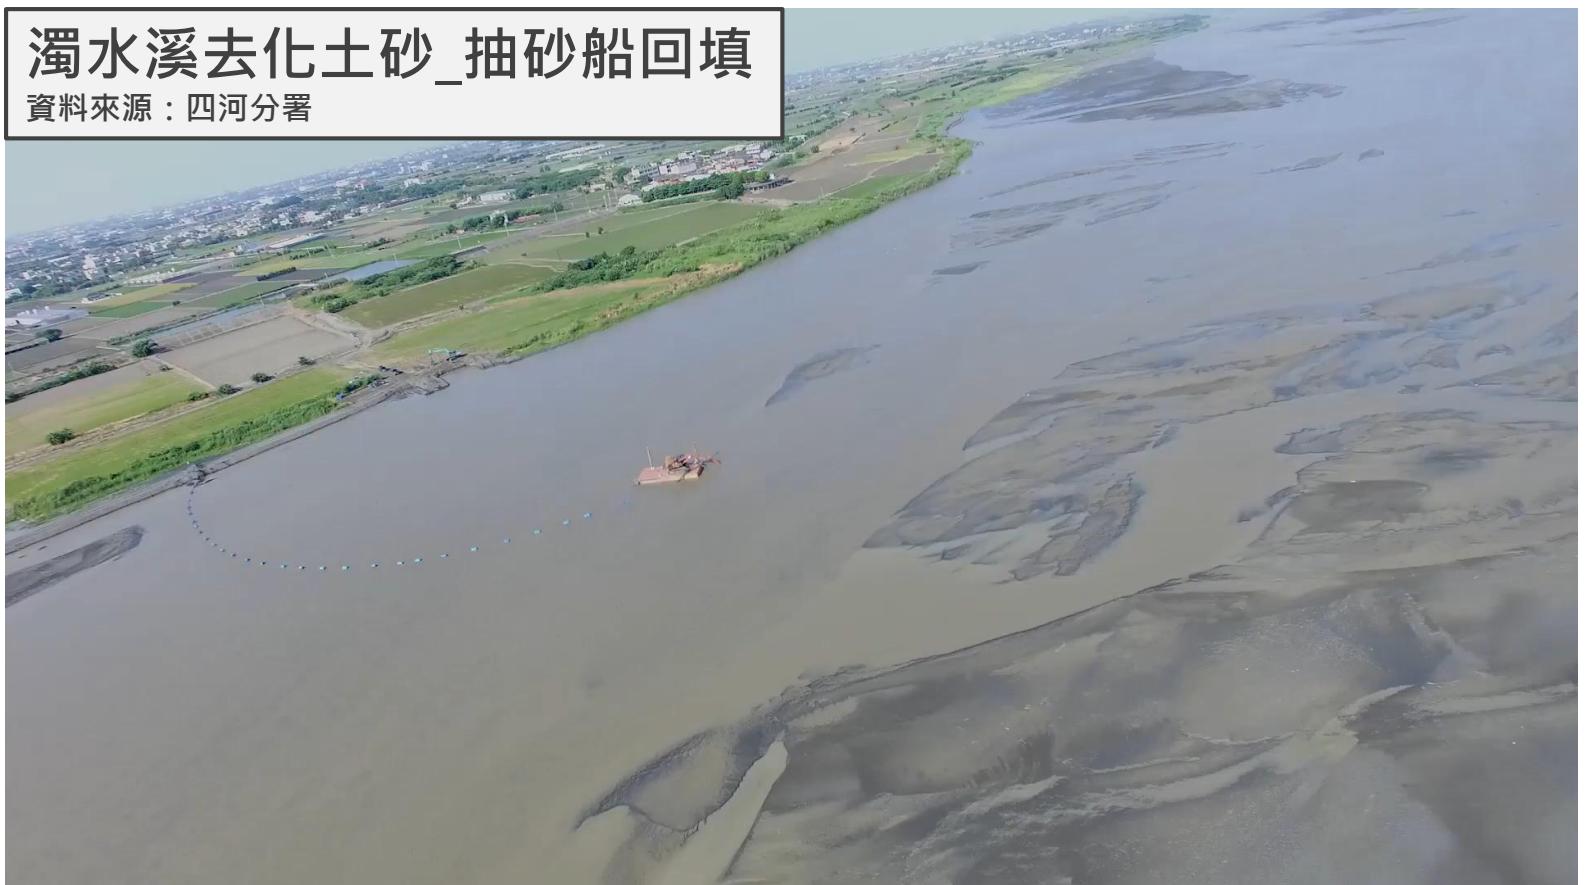
濁水溪去化土砂_抽砂船回填

- 針對維持流路的局部浚渫工程土砂，以就近拋放深槽北轉變遷範圍，減少往大城海岸之輸砂量。
- 深槽擴寬、浚深產生土砂，(1)使用疏浚船外拋至-20m水深以西，避免波潮流將浚渫土砂帶回濁水溪口造成淤積、(2)疏浚船外拋至外傘頂洲，維持沙洲面積、(3)疏浚船外拋至麥寮港南側養灘區域，維持南部海岸國土安全。
