摘要

經濟部水利署第一河川局(以下簡稱一河局)配合上述政策，辦理「和平溪流域整體改善與調適計畫(1/2)」(以下簡稱本計畫)，透過和平溪水系流域內進階資料蒐集等調查工作以及部分水文水理基本分析、流域整體改善與調適之策略與措施研訂及分工建議，藉以探討和平溪各課題之改善及調適措施，做為後續辦理治理計畫修正、推動逕流分擔計畫、提報治理或環境營造措施等計畫之依據。

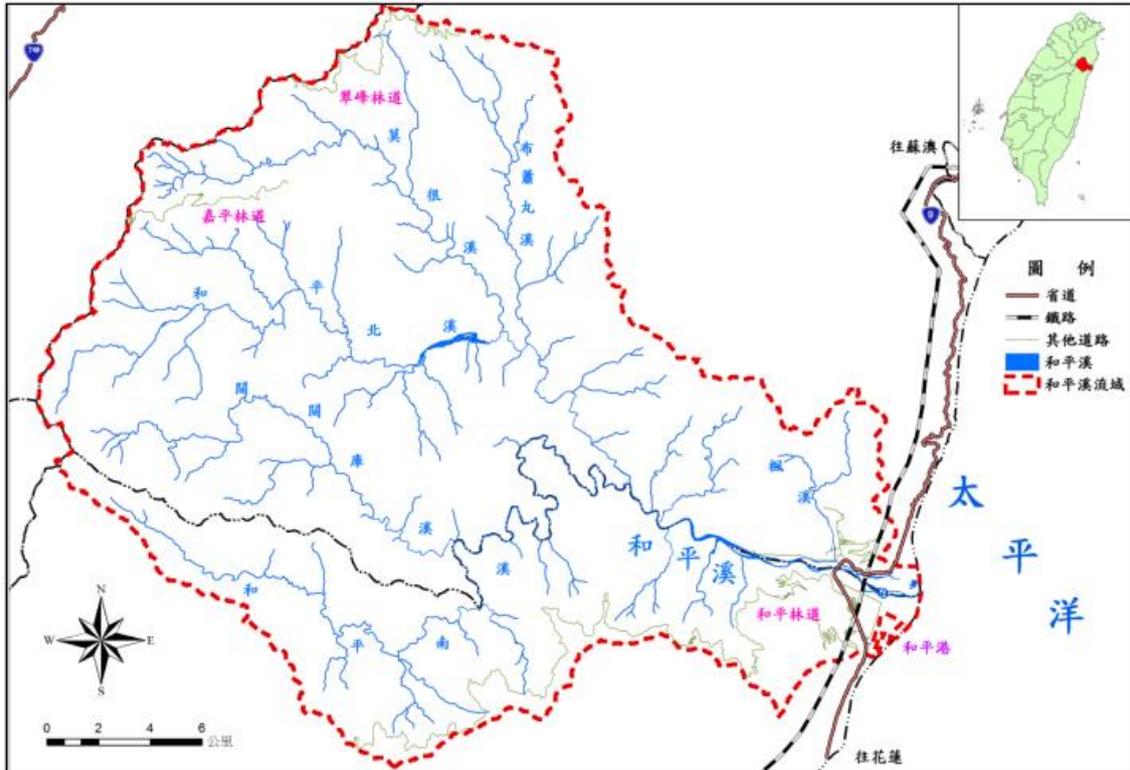
圖 2-3 和平溪流域交通系統圖

和平河流域對外連絡交通主要為公路及鐵路運輸，台9線南北貫穿和平溪下游鄰海地區，往北可至宜蘭縣蘇澳鎮，往南可達花蓮地區，另有台鐵東部幹線貫穿下游。除了溪口一帶山區可由少量採礦道路通達之外，藉由僅能步行林道，可自和平溪河口往西進入立霧溪流域，以及嘉平林道與翠峰林道，自西北側蘭陽溪流域步行進入和平溪流域上游。此外，位於和平溪河口右岸有和平工業港，亦可作為海運之用，本流域交通系統如圖2-3所示。

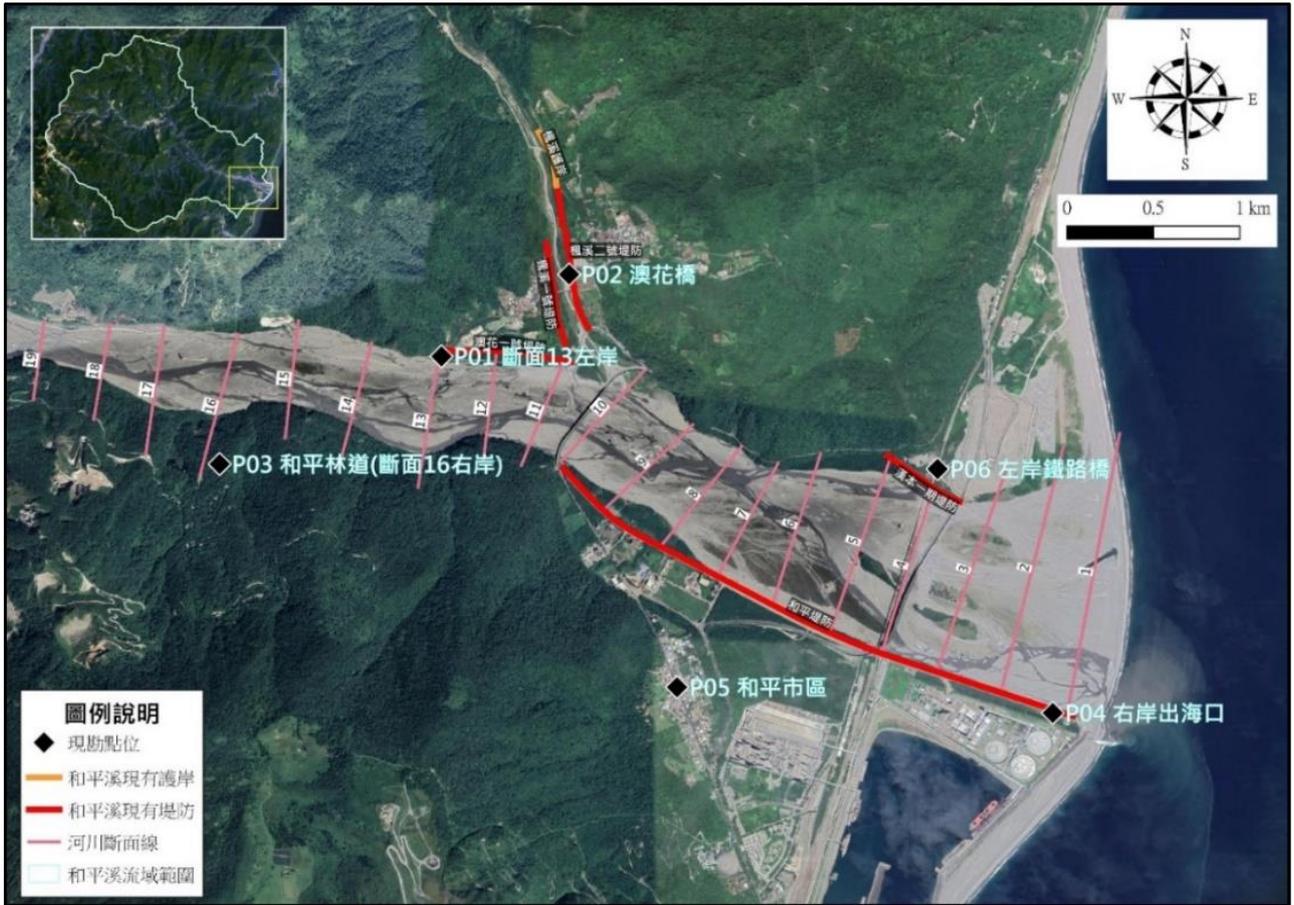
圖 2-4 3 月 8 日計畫區現勘位置圖

本次現地踏勘相關位置如圖 2-4 所示，相關照片如圖 2-5 所示。由現勘結果可知，目前和平溪正處於枯水期，河道中僅有部分低水河槽有水流通過(照片(A))，河床上正在進行疏濬作業(照片(B))，因此在砂石車通行及河川流量較低的情況下，揚塵的現象相當顯著(照片(D))。另外，和平溪 16 號斷面左岸山壁也發現在小規模的崩塌地(照片(E))。在出海口的的位置，南岸為和平工業區，目前臨和平溪側已築堤保護(照片(H))，北岸則為自然灘地(照片(K))。

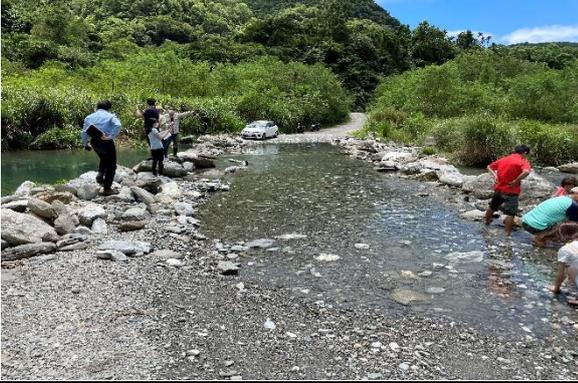
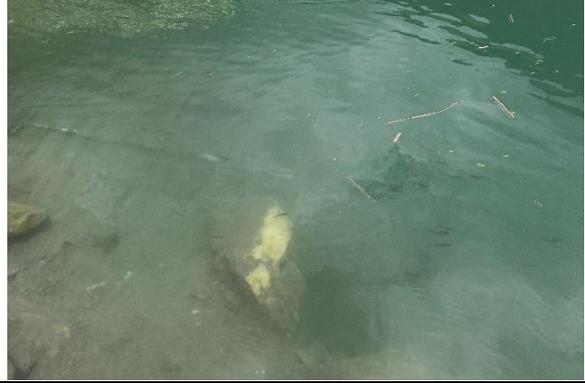
現勘位置：P02 過水路面(24.33782, 121.74002) 111/6/29 10:00

本次現地踏勘相關位置如圖 2-6 所示，相關照片如圖 2-7 所示。由現勘結果可知，目前在澳花橋下游楓溪二號堤防與和平路間之空地大多種植楓樹(照片(A,B))。楓溪 4 號斷面附近的過水路面水深約 20 公分至 40 公分，一般小型車無法通行。河道內水質目視相當清澈，水中魚類(苦花)數量相當多(照片(C,D))。水保局目前正在楓溪 6 號至 7 號斷面右岸進行「楓溪上游野溪治理二期工程」(照片(E,F))。澳花瀑布目前水量相當豐沛，水質目視相當清澈，現場也有不少遊客正在從事休閒活動(照片(G,H))。和平溪主流斷面 15 左岸附近目前有一礦區，砂石車沿河道內之便道進出時皆會帶起大量的塵土(I,J))。目前和平溪在 23 號斷面處主流路偏向右岸，水量相當豐沛，目視水質含砂量較高(照片(K,L))。

(C)過水路面(1)

(D) 過水路面(2)

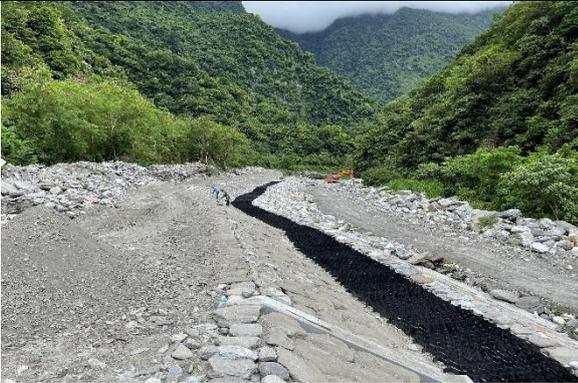
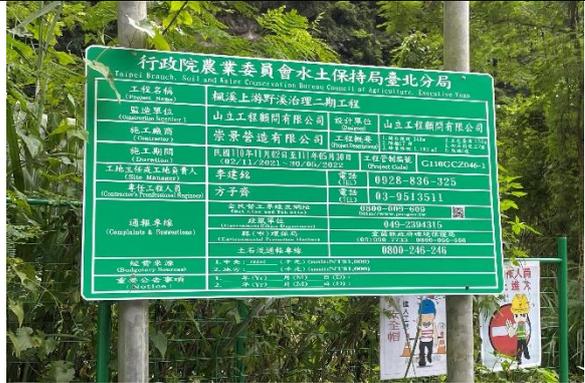
現勘位置：P03 水保局治理工程(楓溪斷面6~7右岸)(24.34605, 121.73365) 111/6/29 10:00

(E)楓溪上游治理工程

(F)工程告示牌

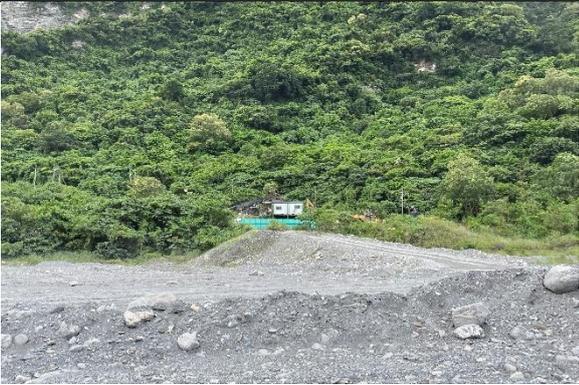
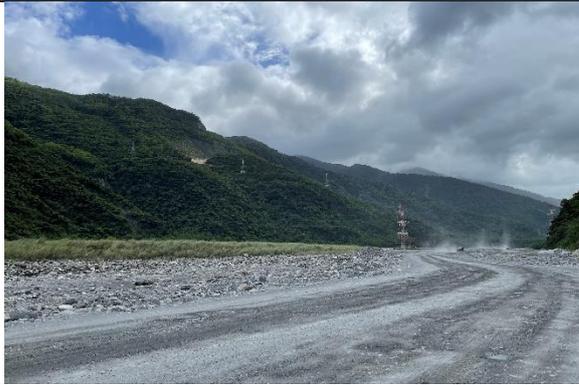
現勘位置：P05 礦區開採現況(24.32742, 121.72570) 111/6/29 14:00

(I)礦區開採現況(1)	(J)礦區開採現況(2)
現勘位置：P06 和平溪主流23號斷面(24.32994, 121.74345) 111/6/29 15:00

砂石開採的全階段包含開採、堆置、破碎洗選、裝卸及運輸等作業過程，易造成逸散粒狀污染物。砂石車或機具行駛於砂石場內，因擾動地面塵土使其捲揚，將固定源之落塵飛砂變為移動源的污染，造成揚塵現象；且砂石場內地表土壤直接暴露於大氣之區域，易受到日照、風乾，使表層土壤乾燥，經風蝕作用，導致粒狀物揚起，逸散至空氣中，皆會影響空氣品質。

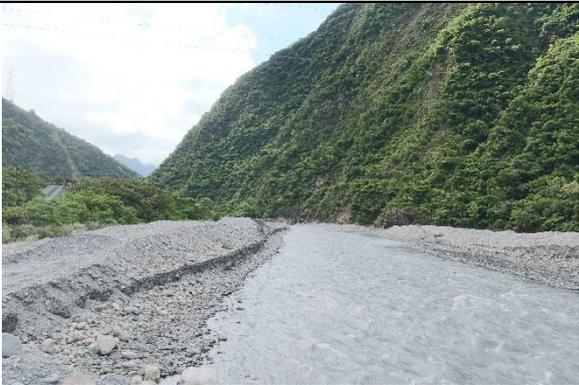
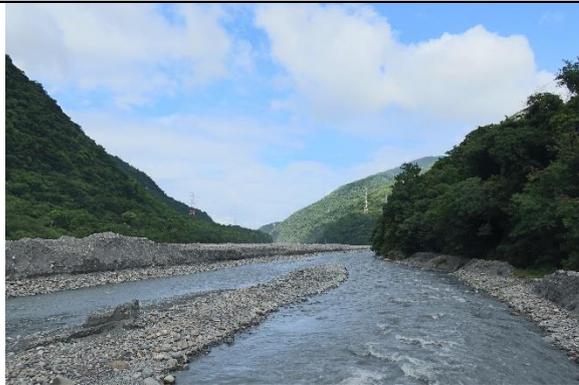
(K)23號斷面上游	(L)23號斷面下游

委員意見	辦理情形
(七)現勘斷面 23 為砂石場下游？請再現勘砂石場上游側。	遵照辦理，已於 8 月 23 日至斷面 31(碧海電廠尾水放流口下游附近)現勘，當日河川水質仍有混濁現象，由於更上游處已無砂石廠，推測應是上游邊坡土砂移入所導致。詳 P.2-13，表 2-5(C)、(D)內容。
(八)流路變遷包絡線，因左岸設置漢本堤防影響流路變化，下游側請區分漢本堤防新建前後？	遵照辦理，已於 P.2-28 圖 2-23 區分漢本堤防新建前後之流路變化。
(九)P.2-28 依據 106 年斷面結果顯示，斷面之前為淤積，請補充基準年？	該段文字係摘錄「蘭陽溪主流及和平溪水系風險評估」(一河局，民國 108 年)之報告內容，比較基準為 101 年資料，已補充於報告中，詳見 P.2-29。
(十)疏濬過程是否會造成泥沙、水質、揚塵生態廊道、水岸縫合等等影響，請說明？倘有影響應納入課題。	疏濬過程造成之相關影響，已補充說明於課題 B2.水質含沙量高影響水中生物之生存、B4.人為活動影響陸域環境棲地劣化、C1.下游河段揚塵問題。
(十一) P.2-84 PM10 民國 100 年之前基本均達標準？請說明原因？	參考民國 94 年至民國 106 年之衛星影像，初步判釋其民國 100 年之前和平溪裸露地面積較小，且尚有部分面積之植生地，故揚塵砂源相較不充沛。同時，在水覆蓋面積部分亦較大。因此，在民國 100 年後，由於植生砂洲及河向演變之因素，使和平溪易發生揚塵情況。

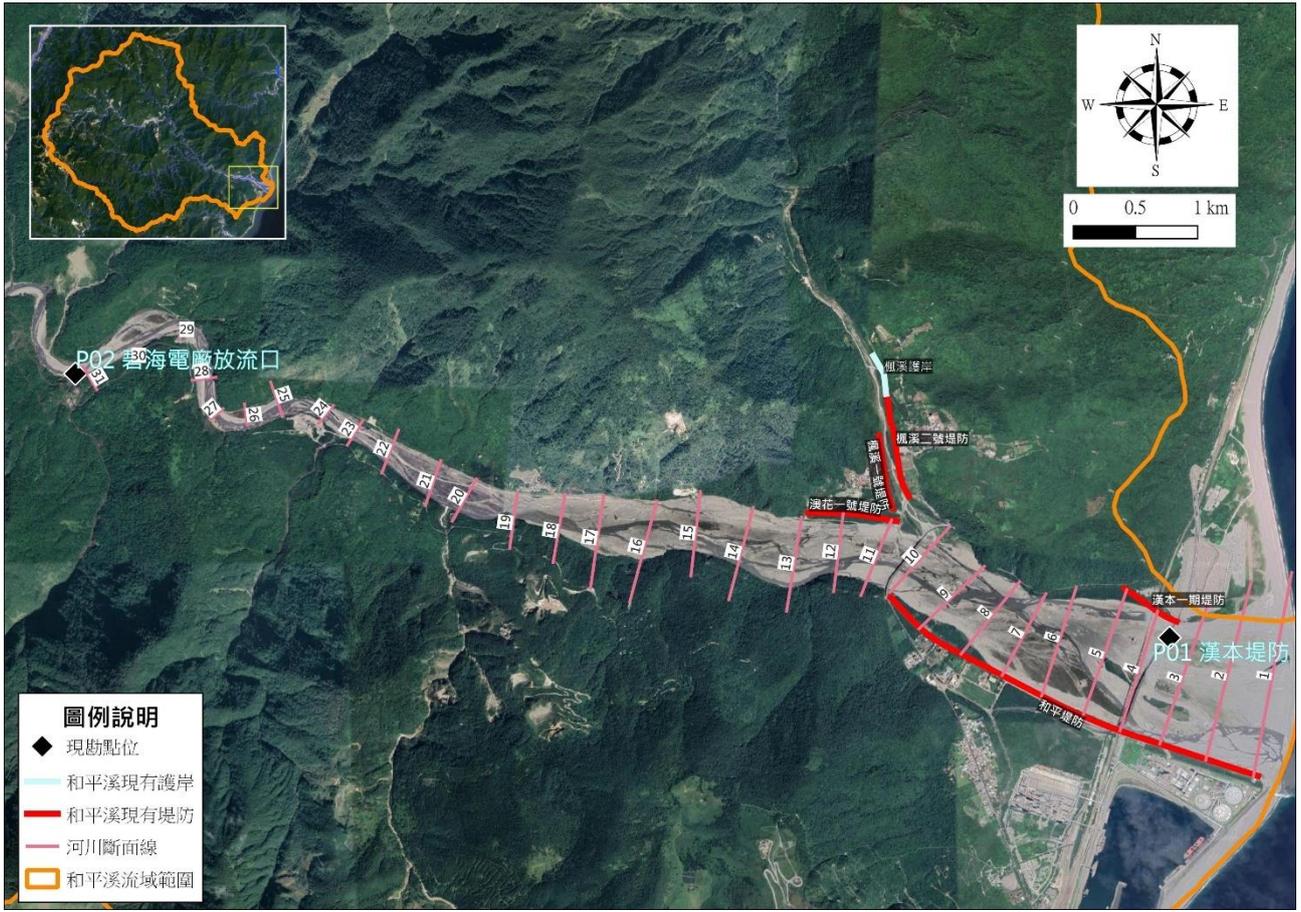
圖 2-8 8 月 23 日計畫區現勘位置圖

本次現地踏勘相關位置如圖 2-8 所示，重點為確認漢本堤防與蘇花改和平溪橋之關係，同時至和平溪斷面 31 處(鄰近碧海電廠放流口下游)確認和平溪在砂石廠上游的河道水質狀況，相關現勘照片如圖 2-9 所示。由現勘照片可看出，和平溪橋鄰近漢本堤防有落一墩，但並未與堤防共構(照片(A)(B))。另外，碧海電廠於當日有放流(照片(C))，而目視河川水質仍有混濁現象(照片(D))。

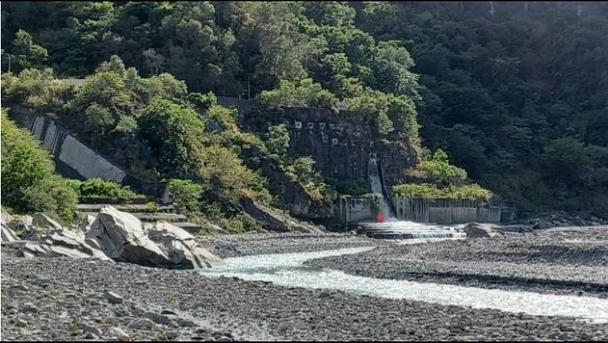
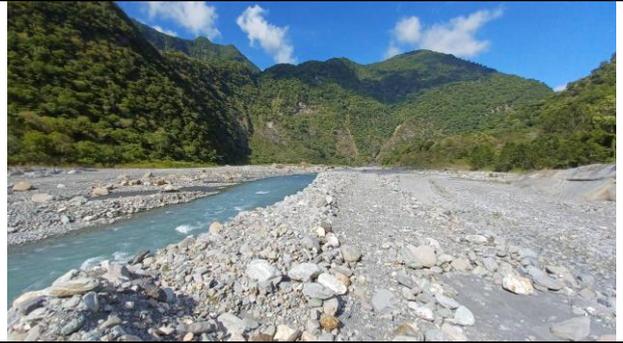
現勘位置：碧海電廠尾水放流口下游(斷面31)(24.337778, 121.677776) 111/8/23 15:00

(C)碧海電廠尾水放流口

(D)碧海電廠尾水放流口下游(斷面31)

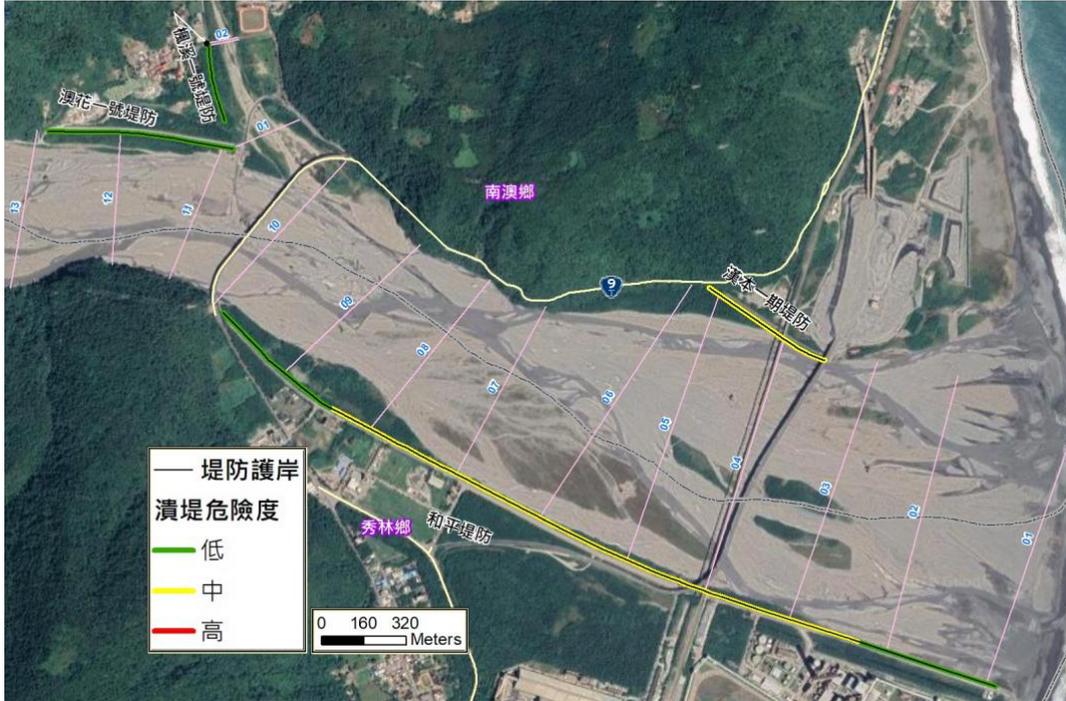
圖 2-18 和平溪潰堤危險地圖

依據「蘭陽溪主流及和平溪水系風險評估」(一河局，民國 108 年)，和平溪溢淹與潰堤危險度以及生命傷亡與財產損失脆弱之分析成果如圖 2-18~2-20 所示，以風險矩陣表達之洪水風險如圖 2-21~2-22 所示，而風險地圖則如圖 2-23 所示。由風險矩陣可知，計畫範圍內高度風險為和平溪主流斷面 3~4 右岸和平堤防，其因素為潰堤危險達中度，財產損失脆弱達高度(堤後為和平電廠)。該報告中亦有風險建議對策，敘明完成相關工程後，各堤段風險降低後之程度，其中右岸斷面 3~4 經過河道整理和灘地培厚降為中度風險，變更後之風險矩陣圖如圖 2-24 所示。

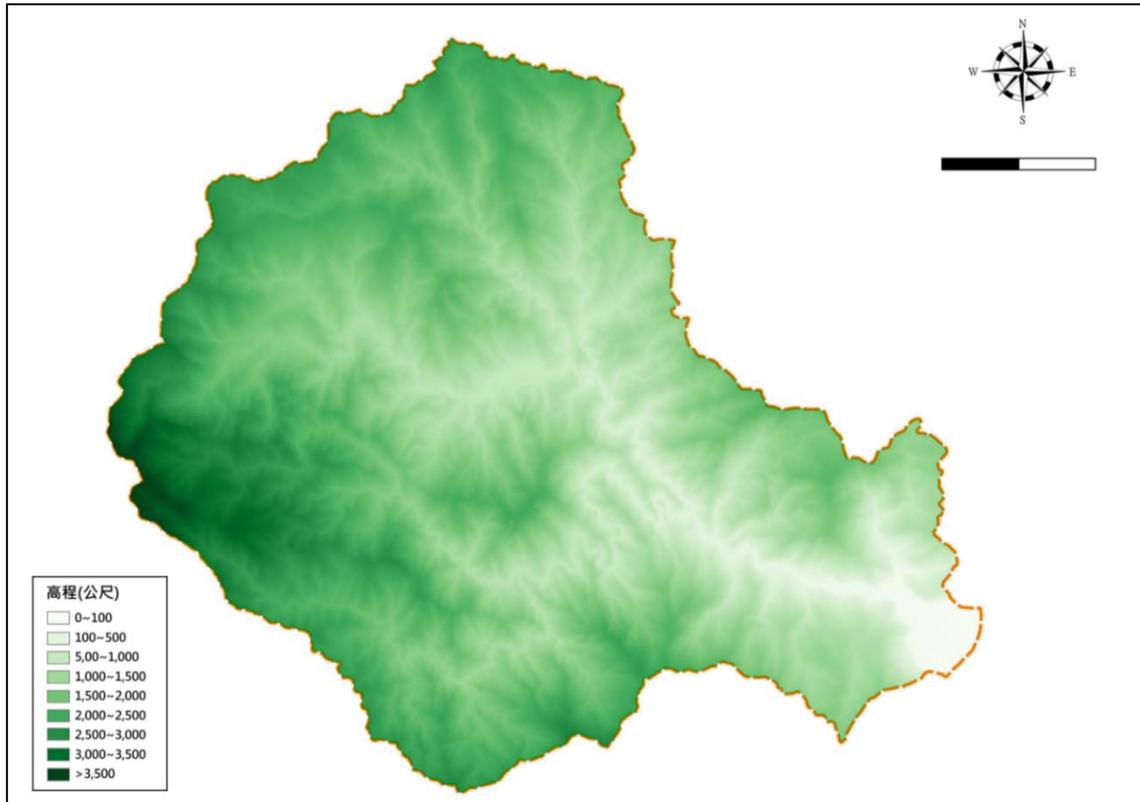
圖 2-25 和平溪高程概況圖

和平溪河道坡度由河口至和平南、北溪合流點間尚緩，約為 1/75，和平北溪自合流點以上呈急速陡坡，其坡度約 1/14，下游左岸支流楓溪平均河床坡度約 1/33。流域中高程低於 100 之地區僅佔流域面積 2.05%。

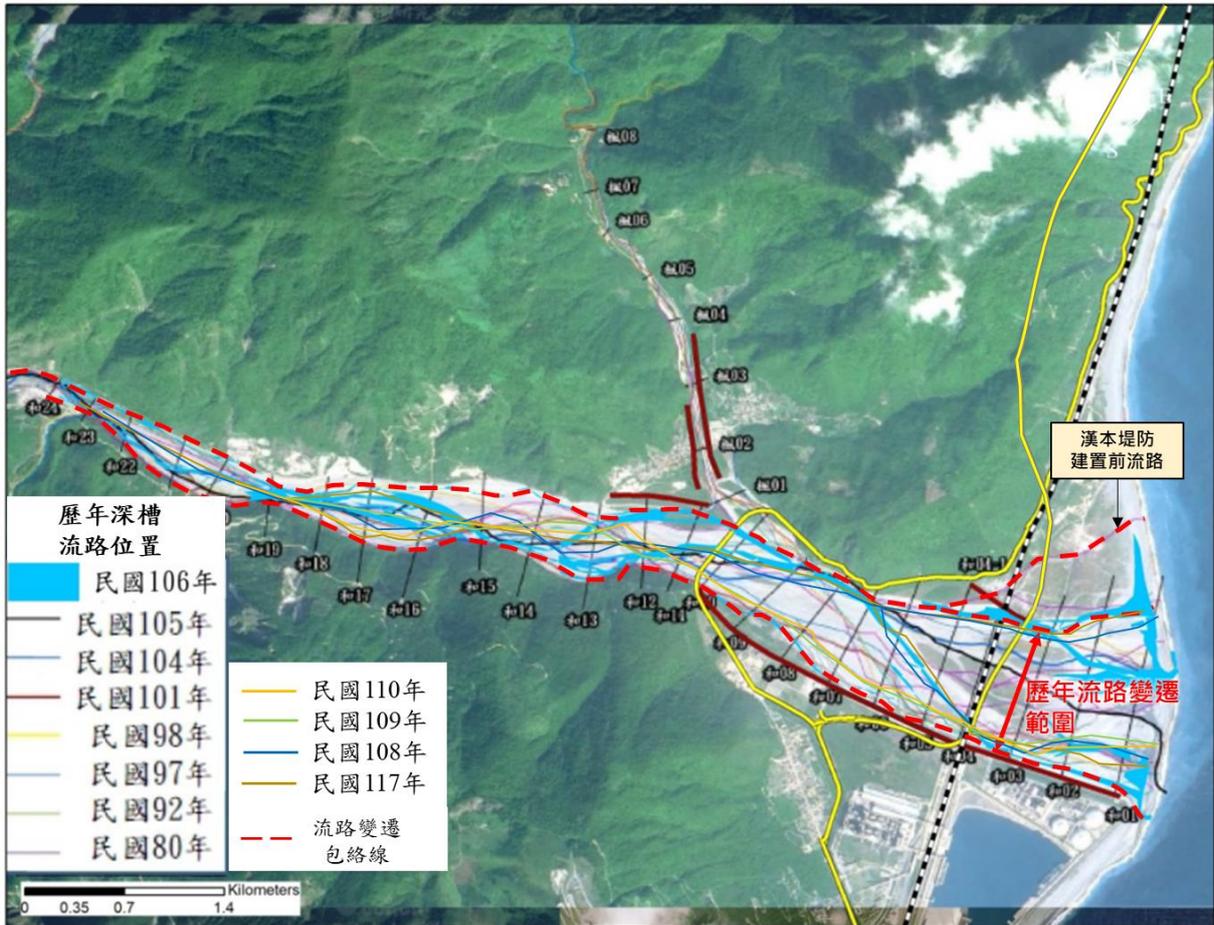
圖 2-28 和平溪水系歷年流路變遷示意圖

楓溪屬高山峽谷型態，河槽屬單槽河川，在低流量時，水流集中於深槽向下游流動，僅於高流量時水流始擴至整個河槽而呈現順直形狀。楓溪於斷面 5 以上河段，因受河谷地形侷限，橫向河寬無法大幅展寬，流路維持在一定範圍內；斷面 5 至與和平溪匯流處河段，由於河寬不大且兩岸已施作堤防或護岸，使該溪流路限制在一定範圍內。依據「蘭陽溪主流及和平溪水系風險評估報告」(一河局，民國 108 年)成果，顯示本河段深槽位置變化較大。

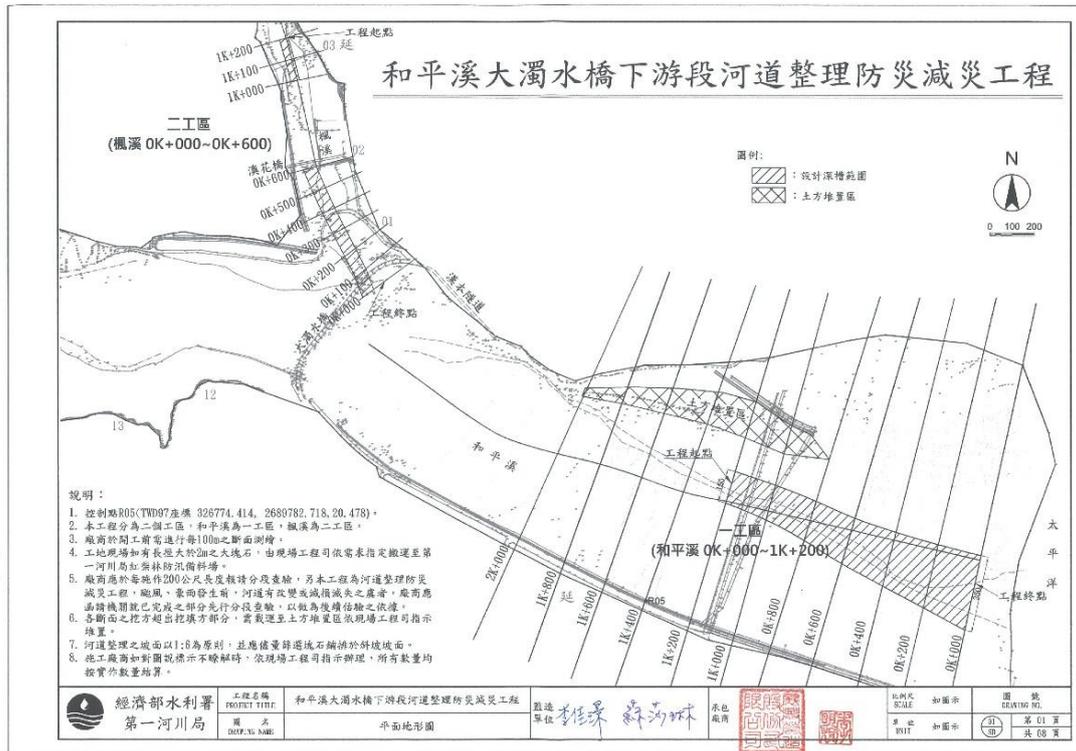
圖 2-31 105 年和平溪疏濬工程平面位置圖

年度	位置	工程類型	土方量(m ³)
105	和平溪大濁水橋下游段	河道整理防災減災	681,725
107	和平溪 9 至 13 斷面	疏濬工程兼供土石採售分離作業	426,070
108	和平溪 4 至 9 斷面	疏濬工程兼供土石採售分離作業	1,572,730

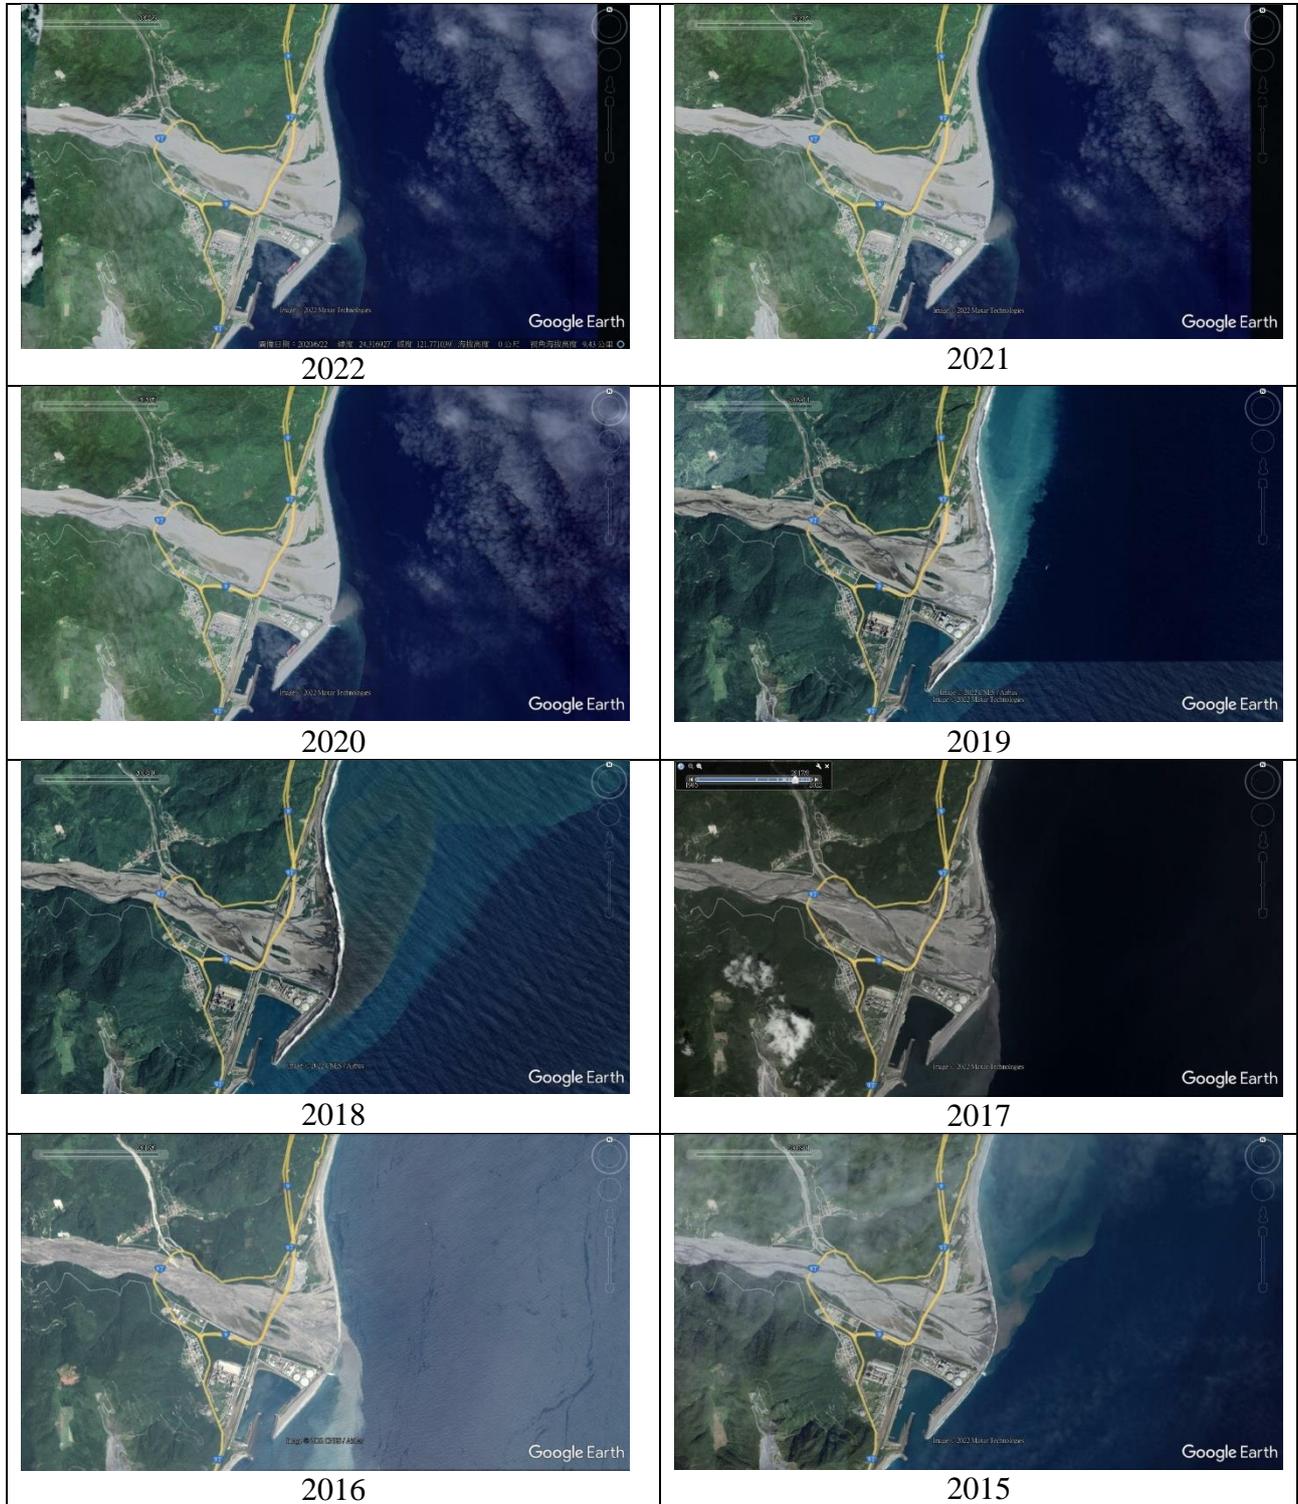
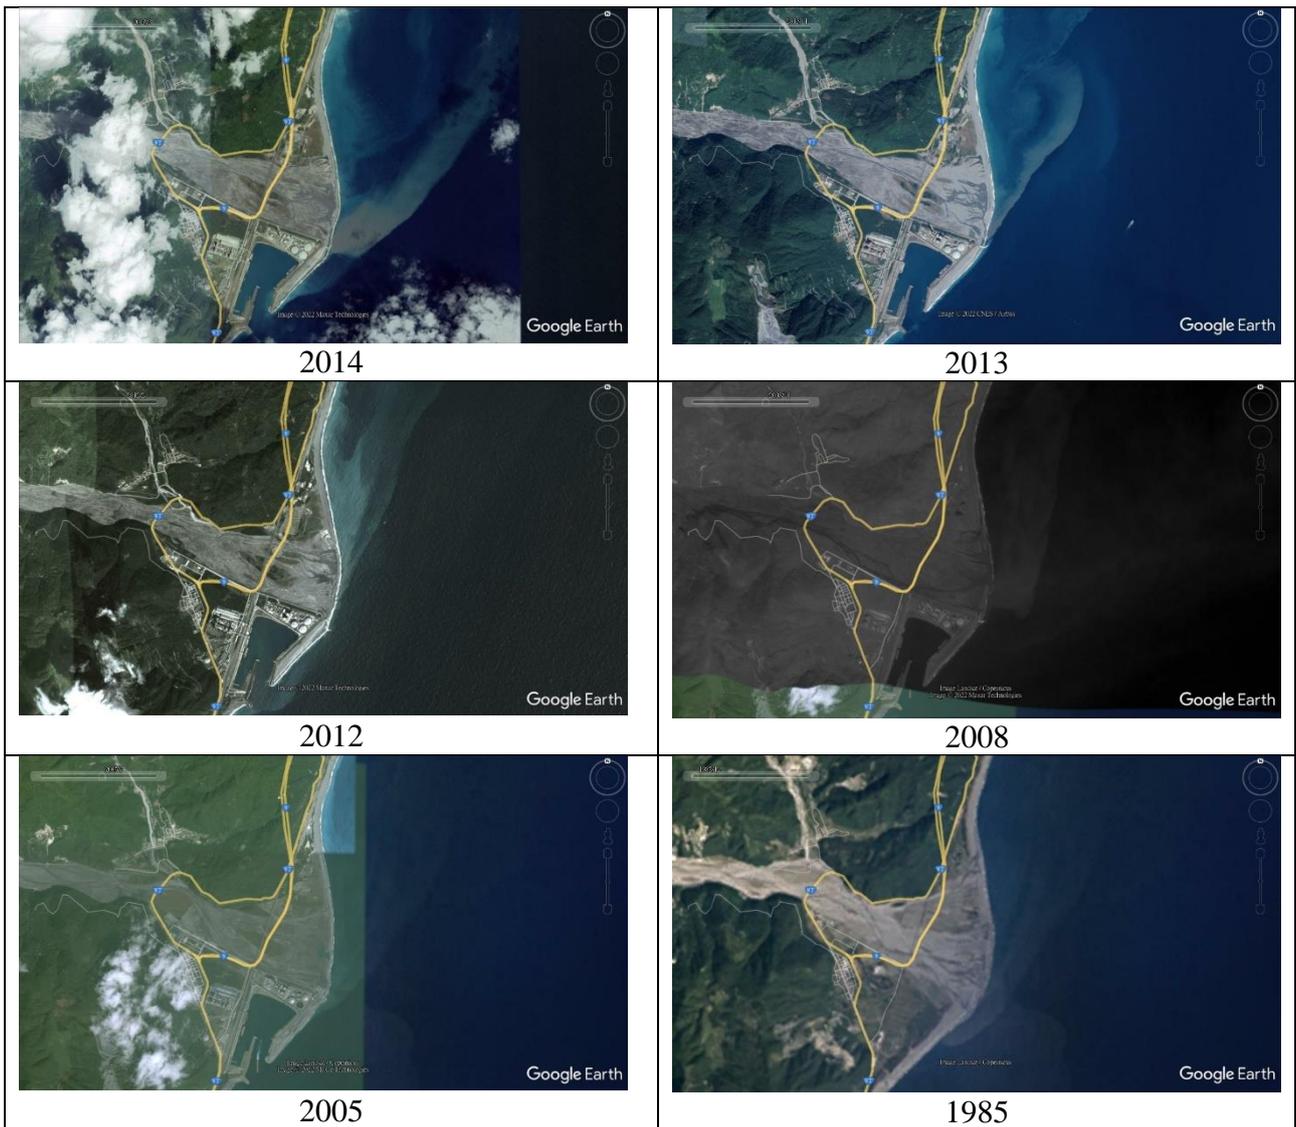
圖 2-38 和平溪海岸線歷年空拍圖(1/2)

比較分析 GOOGLE EARTH 歷年(1985~2022)空拍影像，和平溪出海
口之海岸線無明顯變化情形，如圖 2-38 所示。

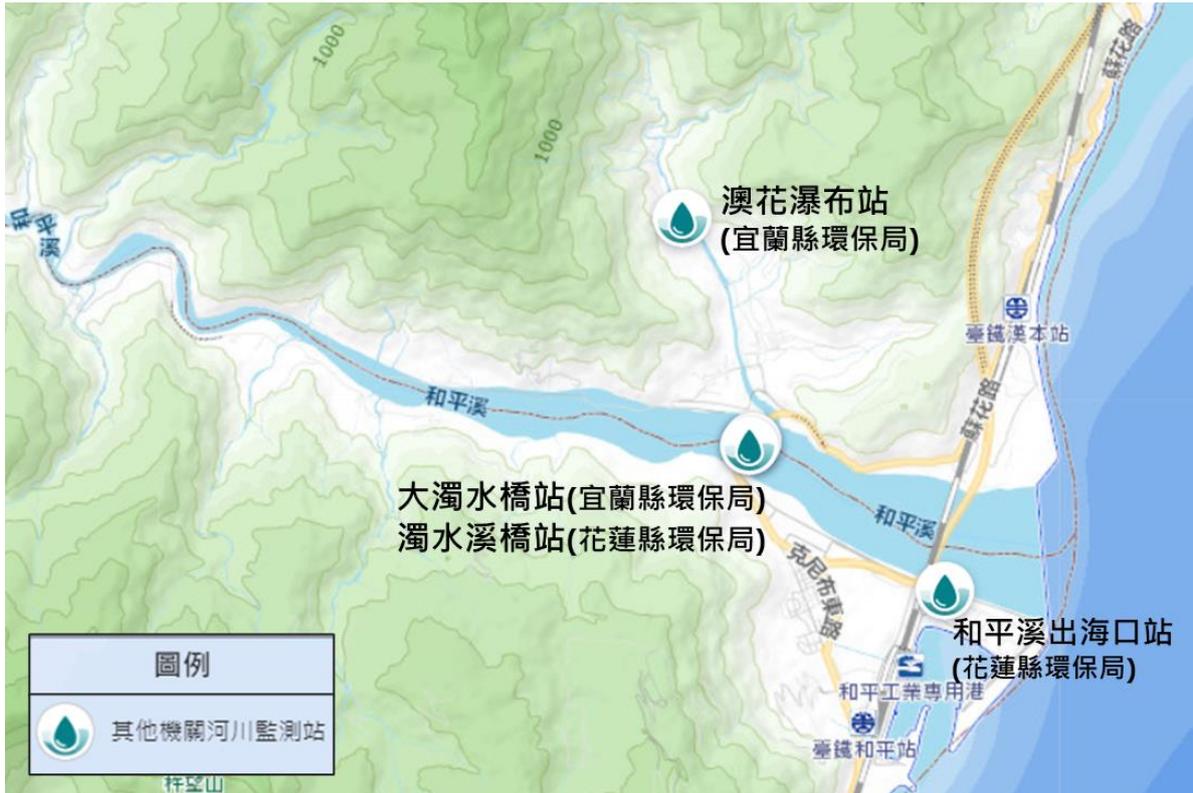
圖 2-63 其他機關水質監測站位置圖

除環保署設立之水質監測站外，其他機關於特定時間曾於和平河流域進行水質監測，其河川監測點位如圖2-63。宜蘭縣環保局於民國92年以及102年分別於大濁水橋與澳花瀑布有水質監測數據，大濁水橋站92年1月取樣資料懸浮固體數值為87(mg/L)，10月取樣資料懸浮固體數值為34.7(mg/L)；澳花瀑布監測資料則為2013年5月取樣資料懸浮固體數值為8.73(mg/L)。花蓮縣環保局於民國91年以及92至93年分別於和平溪出海口與濁水溪橋有水質監測數據，濁水溪橋站91年1月、2月取樣資料懸浮固體數值為141.0(mg/L)及539.0(mg/L)；和平溪出海口站92年4月、9月、10月取樣資料懸浮固體數值為739(mg/L)、1980(mg/L)、624(mg/L)，93年3月取樣資料懸浮固體數值為866(mg/L)。整題而言，其他機關不定期之河川水質檢測中，和平溪下游之懸浮固體數值時常高於100(mg/L)，而澳花瀑布站之水質檢測懸浮固體僅有8.73(mg/L)明顯相對較乾淨。

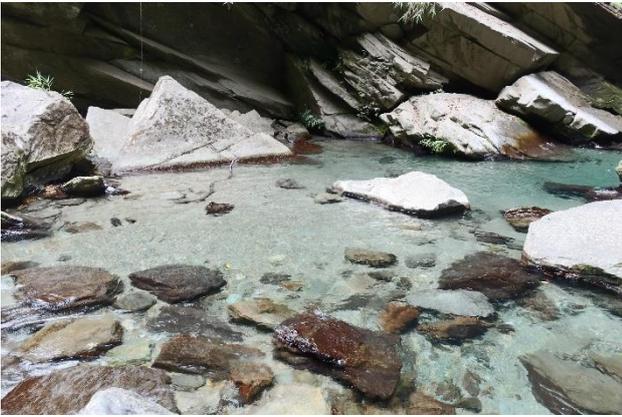
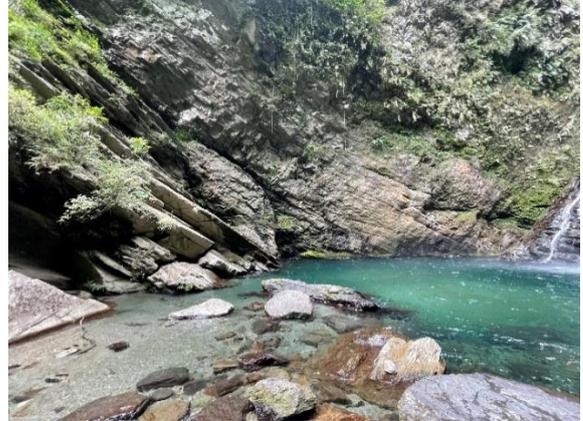
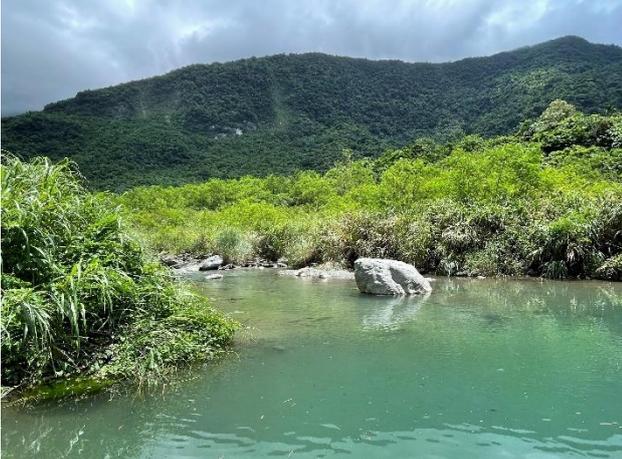
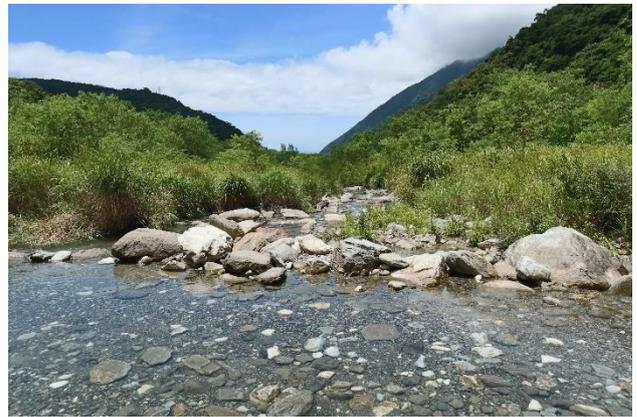
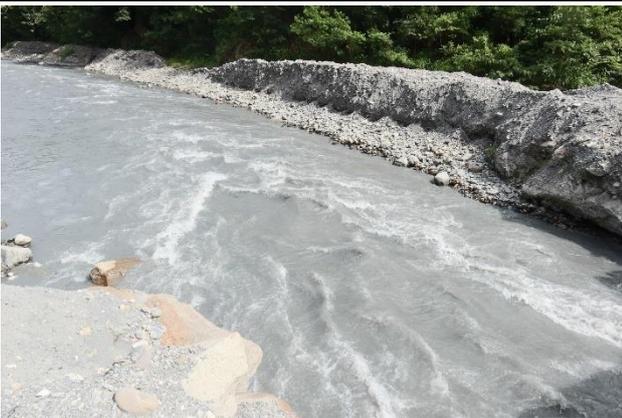
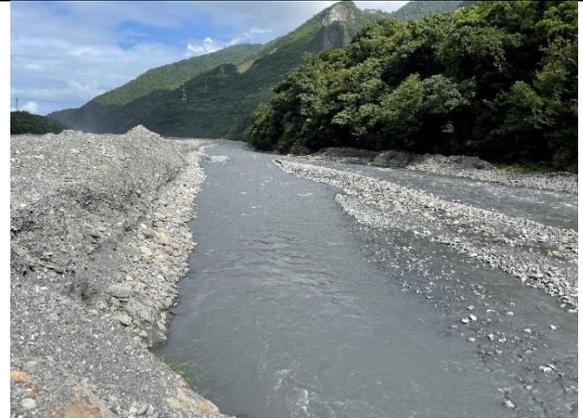
圖 2-65 和平溪各河段水質現況照片

111/6/29 11:30 支流楓溪上游澳花瀑布 (24.35254, 121.73806)

支流楓溪過水路面(上游)(24.33753, 121.73995)

支流楓溪過水路面(下游)(24.33753, 121.73995)

111/6/29 15:00 和平溪主流上游治理界點 (24.33299, 121.69854)

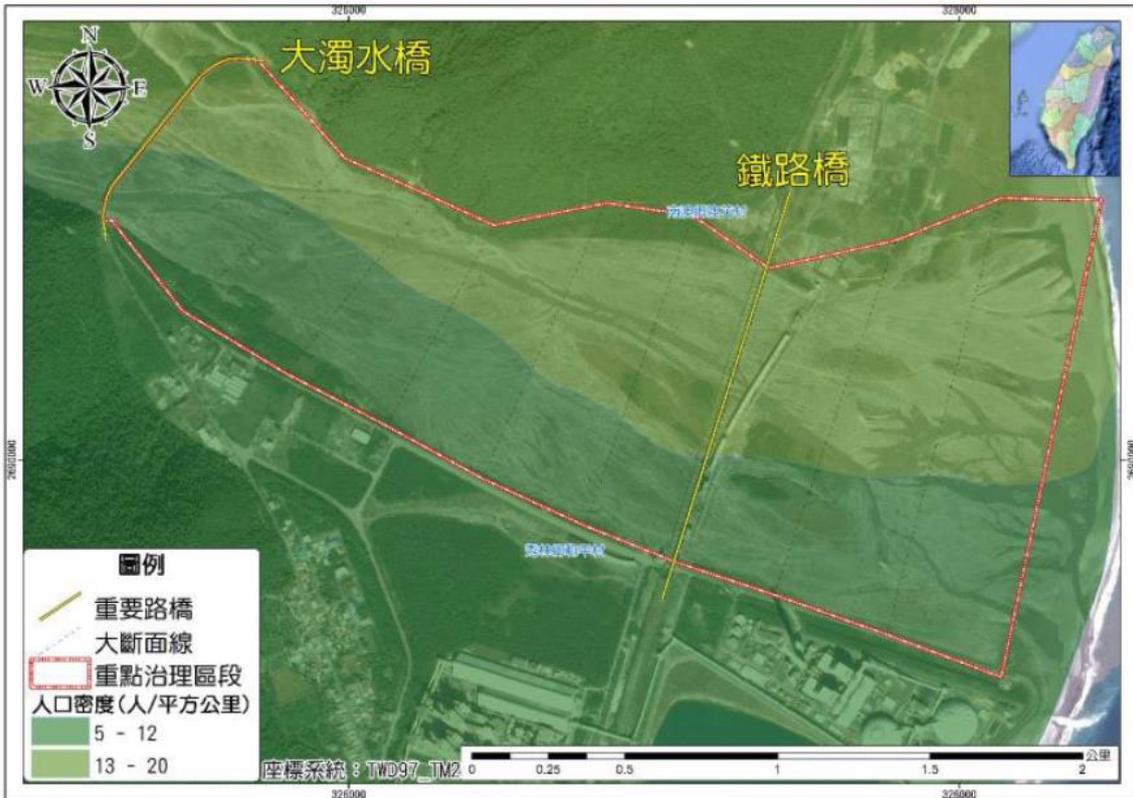
資料來源：「中央管河川揚塵改善評估分析」，經濟部水利署，民國 105 年。
 圖 2-68 和平溪揚塵重點防制區域週邊村里人口密度分布圖

「中央管河川揚塵改善評估分析，民國105年」依據和平溪周圍人口密度分布(圖2-68)，制定和平溪各河段建議優先防制排序，由於和平溪人口密度不高，僅鄰近南岸工廠聚落、大濁水橋與鐵路橋兩處有人車出入，且和平溪揚塵通常發生在東北季風時期，故南岸村里為主要影響區域，而依據以上考量，和平溪各河段揚塵優先防制排序如圖2-69所示。依據該圖所示之優先防制範圍，評估現況以植栽為較佳防制揚塵方法，故其以複層防洪植栽林帶方式規劃抑制揚塵工區，即以種植喬木為主而地面以草本與藤類為輔之複合工法；在實際治理上，河口下游處於昌鴻颱風侵襲前於揚塵區以灑水車進行改善，共計出勤二天四車次，此外並移植甜根子草種5萬株（「蘭陽溪及和平溪揚塵整體改善計畫，民國104年」），另建議應減少工程施作人為擾動範圍，除了在施工周圍裸露地表灑水外，亦需於施工範圍內定期安排灑水車沿主要整地區灑水，以減少揚塵引起的空氣污染。

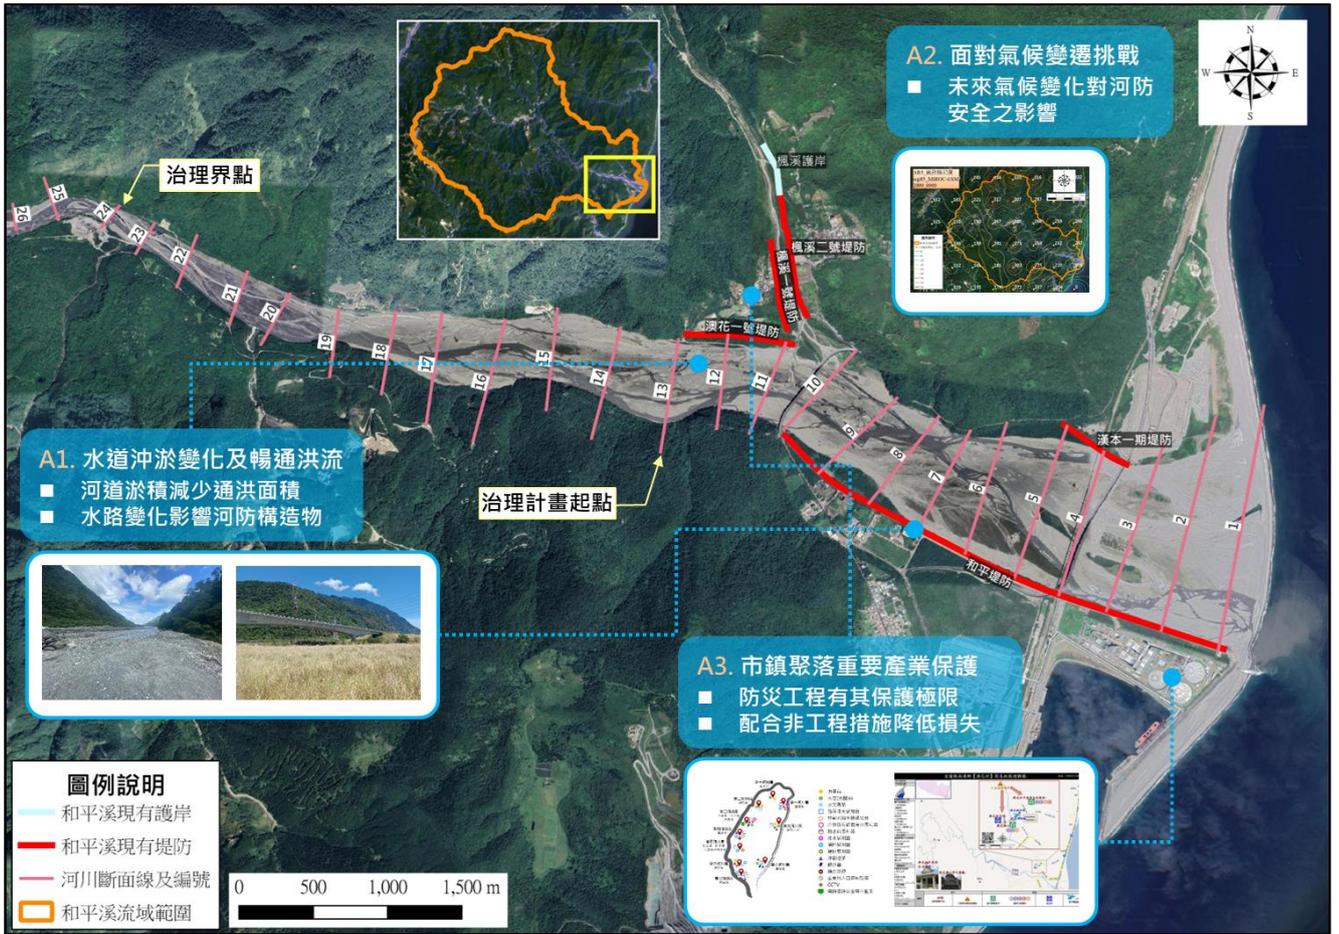
圖 3-1 和平溪流域水道與土地洪氾風險課題區位分布圖

和平溪上游山區河道呈現蜿蜒狀態，河川界點以下河段低水流路，流路擺盪易造成攻擊面堤腳破壞或毀損(如澳花一號堤防斷面 11)，支流楓溪於 101 年蘇拉颱風侵襲時曾造成中下游段(斷面 3~5)河道土石大量淤積及坡面土壤沖刷流失，危及左岸河防安全。因此，如何以可行的措施來有效減少土砂進入河道，本計畫將於後續平台會議時與林務局及水保局討論並交換意見，作為本課題因應策略與措施研提之依據。

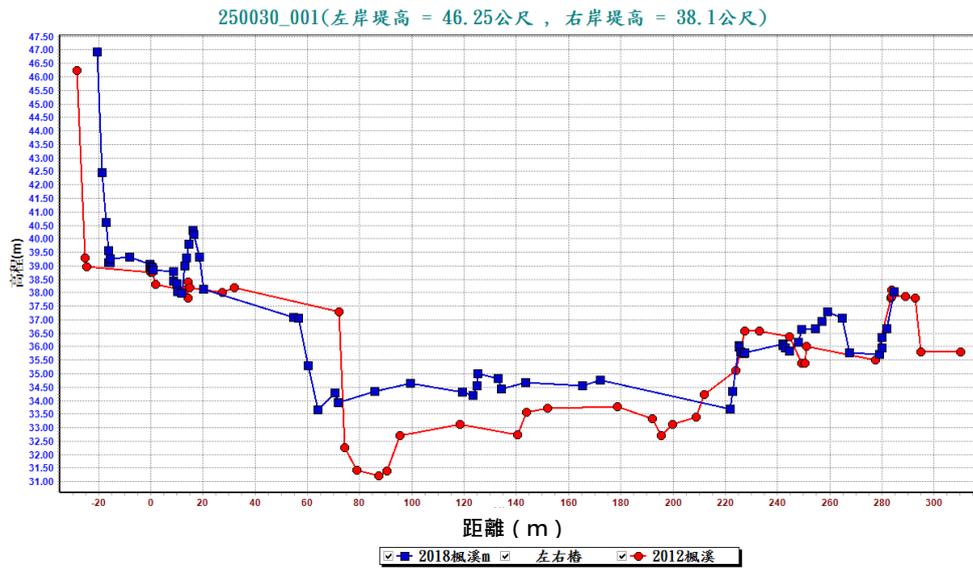
圖 3-4 楓溪 1 號斷面測量成果比較圖

在支流楓溪部分，本計畫在現階段地方人士的訪談中，多數人建議在楓溪下游也需評估辦理河道疏浚以確保澳花村的防洪安全。圖 3-4~圖 3-7 為楓溪 1~4 號斷面 107 年與 101 年斷面測量成果比較圖，由圖可知 1 號斷面及 2 號斷面(澳花橋)有比較顯著的淤積情形，但依據圖 3-3 的評估成果，楓溪建議以河道整理的方式來加以改善，相關疏濬課題亦納入公部門平台會議中討論。

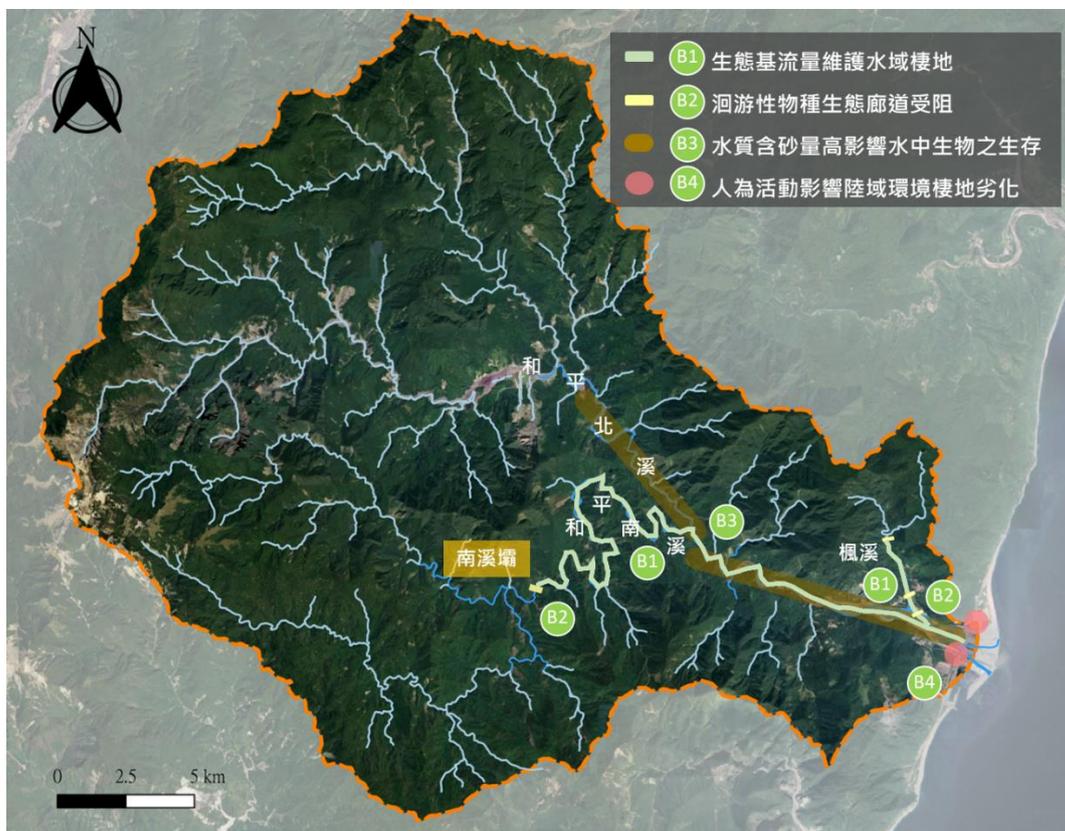
圖 3-12 藍綠網絡關鍵課題點位圖

本計畫藉由蒐集林務局國土綠網計畫、河川局河川情勢調查、和平溪碧海水力發電計畫運轉期間環境監測報告及各生態調查相關報告，瞭解和平溪流域藍帶(水域)與綠帶(陸域)生態物種、棲地環境、環境保育現況等資料，進行藍綠網絡相關生態環境與保育課題之盤點。上游部分依據「和平溪水系河川情勢調查，民國103年」生物調查結果，和平溪流域生態以河川界點及楓溪澳花橋上游過水路面以上河段較為豐富，且和平溪上游流域有太魯閣國家公園、太平山森林遊樂區及南澳闊葉樹林自然保留區，上游區段原則以持續維護自然保育，減少人為干擾及避免過度開發，保持河川自然原有樣貌。因此，藍綠網絡面相主要盤點課題位於本流域中下游，關鍵課題盤點整理包含B1.生態基流量維護水域棲地、B2.洄游性物種生態廊道受阻、B3.水質含砂量高影響水中生物之生存、B4.人為活動影響陸域環境棲地劣化等共四項，藍綠網絡保育課題縱向分布表如表3-6，課題點位圖如圖3-12所示。

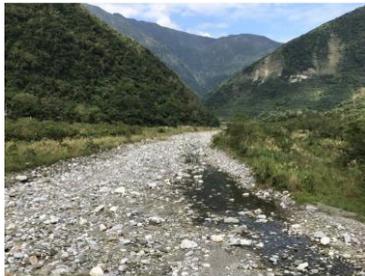
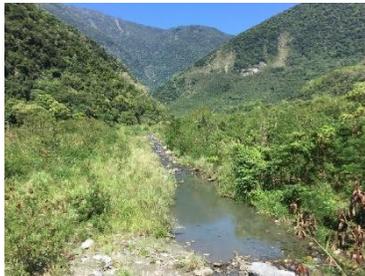
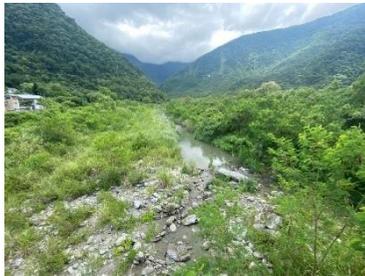
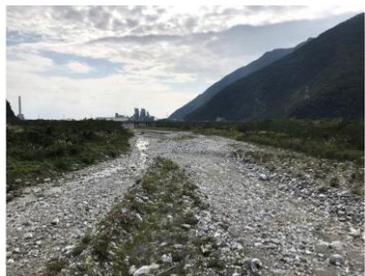
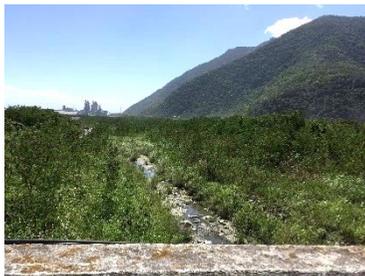
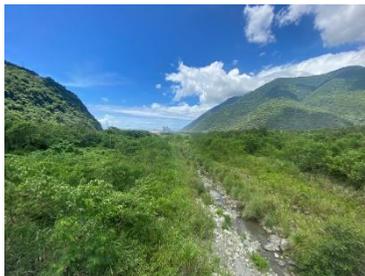
圖 3-15 歷年澳花橋上下游水量照片

支流楓溪屬土石流潛勢溪流，上游山區崩塌次數較多土砂生產量高，多次崩塌土砂造成該支流下游段接近澳花橋處，在近年有較明顯的淤積情形，導致由上游來的水量大多滲入河床下方形成地表水伏流化，加上枯水期楓溪流量減少，造成下游的河道表面幾無水流，致使地表河床上水域空間狹小，壓縮水生動植物有效棲地。

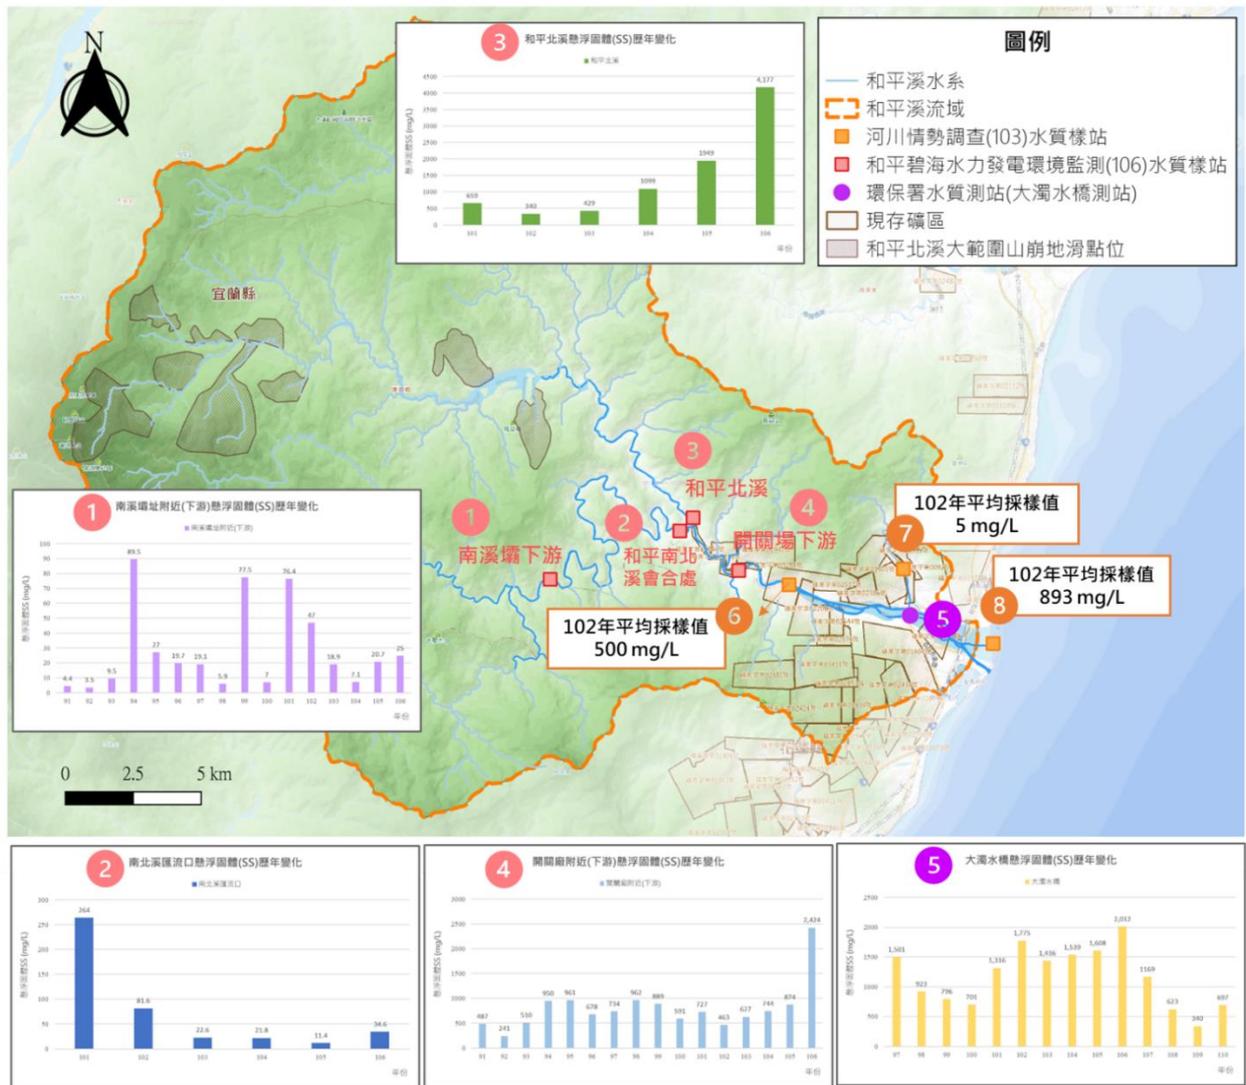
圖 3-17 和平溪各水質測站懸浮固體趨勢圖

各短期及長期水質測站懸浮固體(SS)年趨勢圖彙整如圖 3-17，可發現南北溪匯流以上之水質測站懸浮固體值大致不超過 100 (mg/L)；和平北溪及開關廠附近水質測站趨勢大致相同，且 SS 值可達 300(mg/L)以上，開關廠附近水質測站除 106 年測值較大超過 1000(mg/L)外，其他年份皆未超過 1000(mg/L)；而最下游大濁水橋水質測站 SS 測值更攀升到 1000 (mg/L)以上。為排除河川在豐水期受上游崩塌地影響造成懸浮固體超標情形，以每年各季之懸浮固體(SS)情形進行分析，並以南溪壩下游、和平北溪、開關場下游、希能埔站作為 4 個主要測站，年份則自 101 年起至 106 年，懸浮固體(SS)值各季平均值如表 3-9，歷年各季變化圖如圖 3-18。可發現 105 年 106 年豐水期(第 2、3 季)，和平北溪之懸浮固體測值遠高於希能埔站，而 101 年至 106 年之第 1 季，理論上較不會受上游崩塌地影響情形下，下游希能埔站測值遠高其於三站，懸浮固體明顯受到匯流後至下游間之人為因素影響。整體和平溪之污染程度介於輕度至中度污染，水質污染分布概況圖如圖 3-19，且主要影響汙染之項目為懸浮固體(SS)，因此水質污染分布概況區位，即為水中生物生存情形可能受影響之區位。

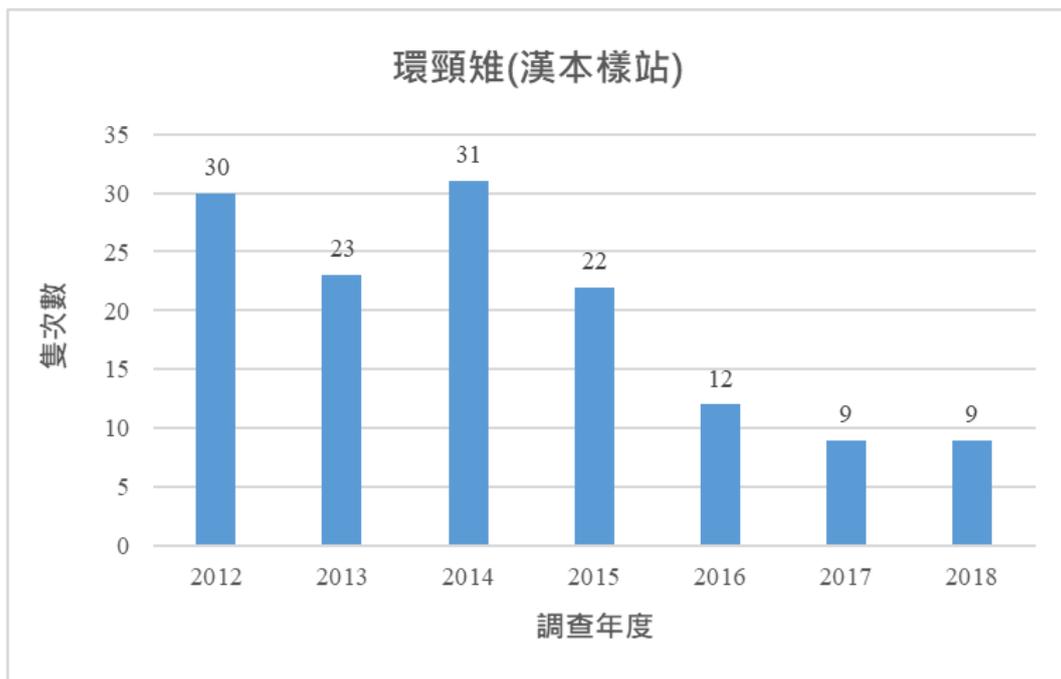
依據「臺 9 線蘇花公路山區路段改善計畫(蘇澳～東澳、南澳～和平、和中～大清水)施工中暨營運階段指標生物研究計畫(民國 108 年)」之鳥類指標物種研究指出，漢本樣區自 2012 年起調查至 2018 年間，環頸雉之歷年數量呈現下滑趨勢(如圖 3-20)，推測應與合適棲地縮減以及工程所造成之間接干擾有關。因樣區草生地僅零星位於近海岸以及和平溪岸，且和平溪岸草地因位於行水區，水量較多時會遭到淹沒。此外，頻繁進出之工程車亦可能造成間接干擾。

根據環頸雉漢本樣區歷年族群監測結果，比較不同年度季節間漢本樣區環頸雉族群數量變化，無季節顯著差異，而數量上則有逐年下降趨勢，於 2012 年度觀察到 30 隻，2014 年觀察到 31 隻，至 2016 年則減少至 12 隻，後續 2017 年及 2018 年度皆只有監測到 9 隻。
