摘要

經濟部水利署第一河川局(以下簡稱一河局)配合上述政策，辦理「和平溪流域整體改善與調適計畫(1/2)」(以下簡稱本計畫)，透過和平溪水系流域內進階資料蒐集等調查工作以及部分水文水理基本分析、流域整體改善與調適之策略與措施研訂及分工建議，藉以探討和平溪各課題之改善及調適措施，做為後續辦理治理計畫修正、推動逕流分擔計畫、提報治理或環境營造措施等計畫之依據。

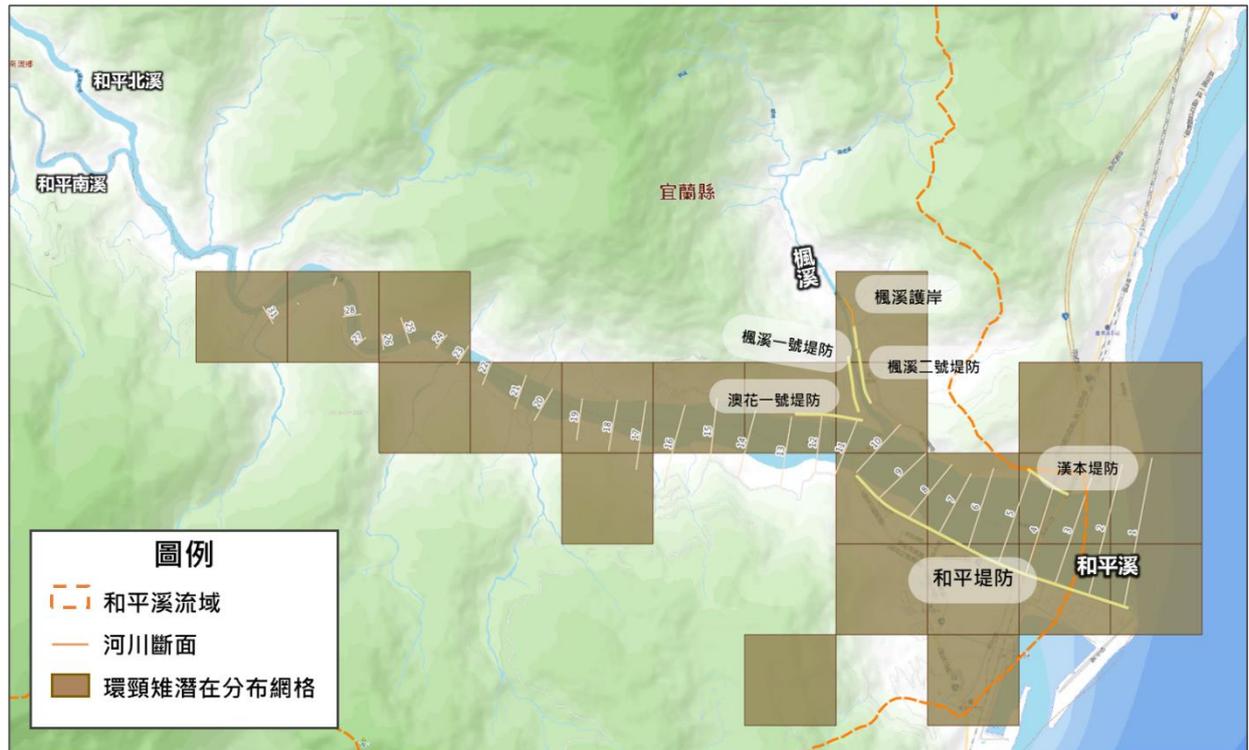
圖 3-21 環頸雉潛在分布圖

根據特有生物研究保育中心 49 種陸域脊椎保育類動物潛在分布範圍資料(2020/05/06 版本)，其中環頸雉潛在分布圖如圖 3-21，計畫範圍

內從主流中下游以及支流楓溪過水路面以下，皆為其潛在分布地區。根據第 1 場小平台澳花部落居民提到，過去曾在澳花一號堤防附近看見其蹤跡，但在 103 年和平溪水系河川情勢調查，除主流出海口樣站有調查記錄外，其他樣站皆無環頸雉調查記錄，因此現況可能已因土地利用型改變以及受砂石車來往影響，而造成環頸雉棲地縮減。

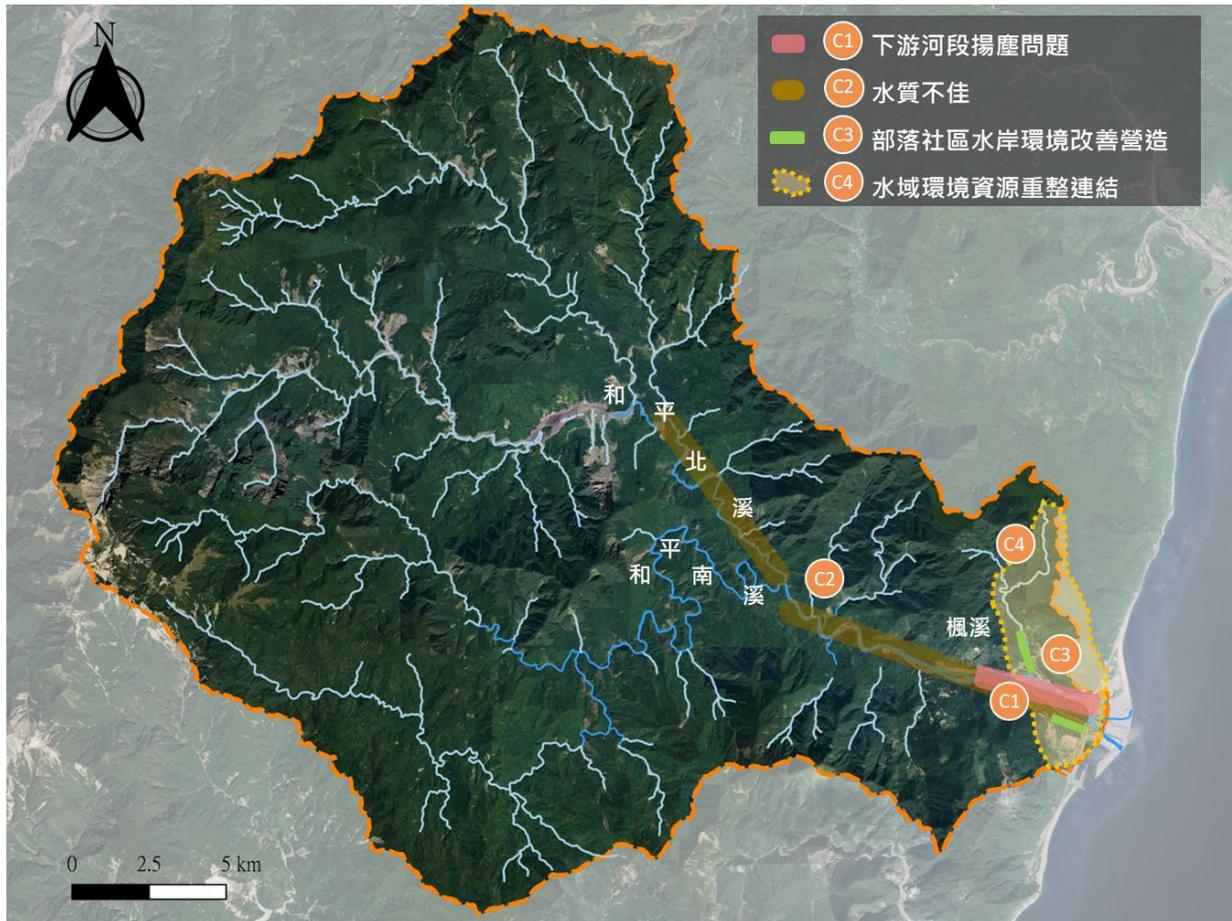
圖 3-22 水岸縫合關鍵課題點位圖

藉由蒐集相關報告，瞭解和平河流域等資料，進行水岸縫合課題之盤點。水岸縫合面向之關鍵課題包含：C1.下游河段揚塵問題、C2.水質不佳、C3.部落社區水岸環境改善營造、C4.水域環境資源重整連結等共四項，水岸縫合課題縱向分布表如表3-10，課題點位圖如圖3-22所示。

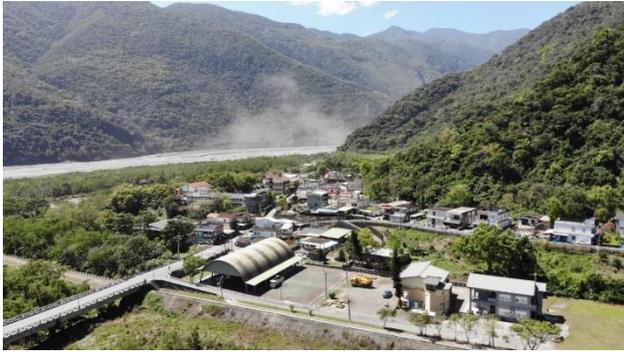
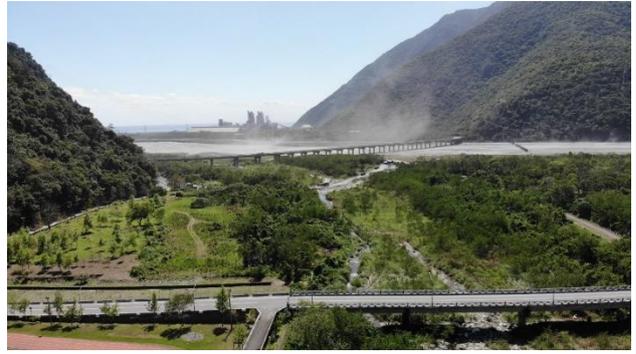
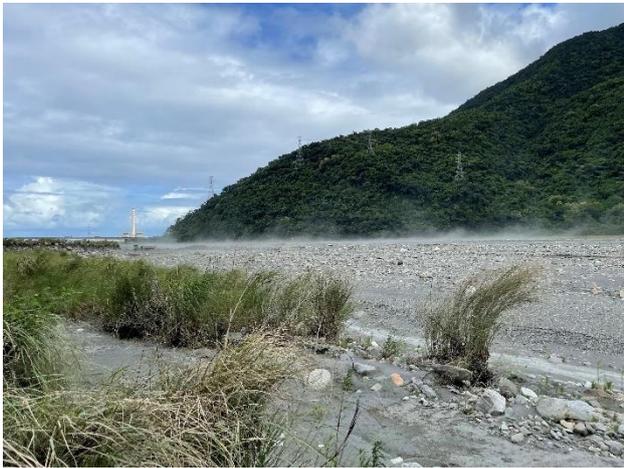
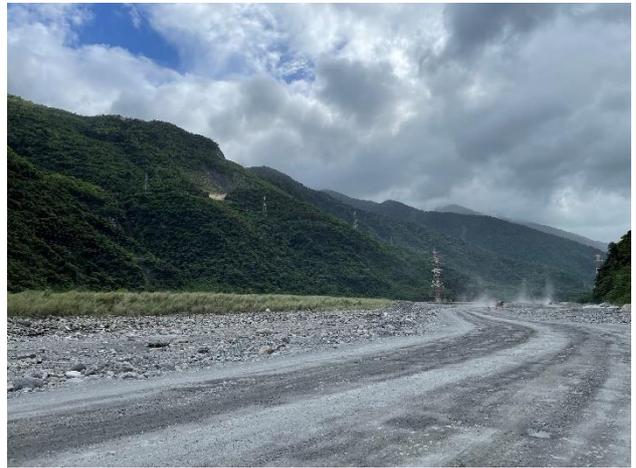
圖 3-25 和平溪下游揚塵照片

本計畫分別於111年3月8日及6月29日前往和平溪進行現勘，兩次皆有觀察到揚塵現象(如圖3-25)，且都有砂石車行駛於河床上進行砂石運輸作業之情形，以當時氣象及現場狀況推論，造成揚塵之主要原因應為砂石車運輸往來造成地面塵土飛揚。

時間：111/3/8 12:00 澳花橋周圍 (24.33003, 121.74139)

時間：111/6/29 14:30 和平主流左岸 (24.32742, 121.72570)

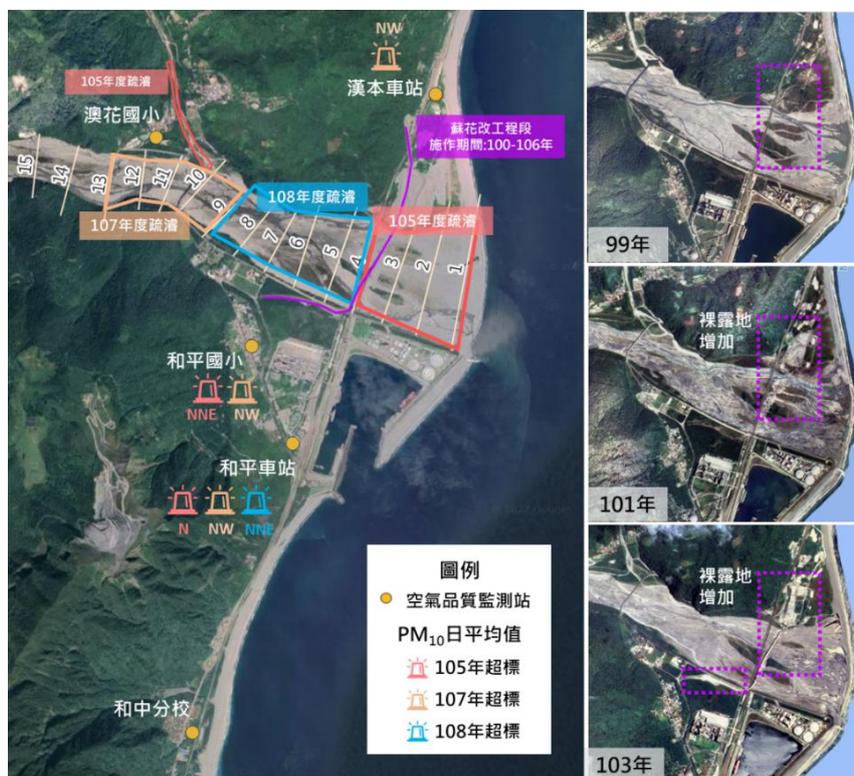
圖 3-26 揚塵情況與人為活動空間時間關係圖

為更瞭解疏濬及蘇花改工程施工期間之人為活動影響揚塵情況，繪製近年河川局疏濬位置及蘇花改工程位置(谷風隧道、和平路段橋梁)與揚塵PM₁₀超標測站之相互空間時間關係如圖3-26，並根據「花蓮縣和平工業區營運期間環境品質監測整合計畫」各年度監測年報，瞭解各工程施工期間發生揚塵情況之風向與季節。105年和平溪疏濬期間，為和平國小及和平車站監測站PM₁₀有超標情況，和平國小為12月份且最頻風向為北北東；和平車站為2、9、11、12月份且最頻風向為北。107年和平溪疏濬期間，為漢本車站、和平國小及和平車站監測站PM₁₀有超標情況，漢本車站為9/24受颱風外圍影響且比對和平工業區

氣象塔資料風向為西北；和平國小為7/10、9/24受颱風外圍影響且比對和平工業區氣象塔資料風向為西北；和平車站為7/10、9/24受颱風外圍影響且比對和平工業區氣象塔資料風向為西北。108年和平溪疏濬期間，為和平車站監測站PM₁₀有超標情況，和平車站為9/16、9/19受東北風偏強影響且比對和平工業區氣象塔資料風向為北北東。由上述結果，可推論疏濬工作可能造成揚塵情況，但為河防安全，如何減輕其對空氣品質之影響為一重要課題。另由「花蓮縣和平工業區營運期間環境品質監測整合計畫」歷年PM₁₀日平均值趨勢圖(如圖2-66)亦可發現，民國100年起超標頻率增加，推論與下游台九線蘇花改工程計畫(谷風隧道新建工程B3標、和平路段橋梁新建工程B4標)有關，該工程自100年底起施工至106年底完工，施工範圍位於和平溪下游鐵路橋附近，而該工程段之土石暫置場正好位於主流下游左岸漢本地區，正位於和平地區冬季時之上風側，施工期間常有砂石車及施工工程車輛出入，造成河床砂土擾動，且由衛星影像可見上風側裸露地增加，進而引起揚塵現象。因此上述人為因素，為可能造成揚塵加劇之原因。

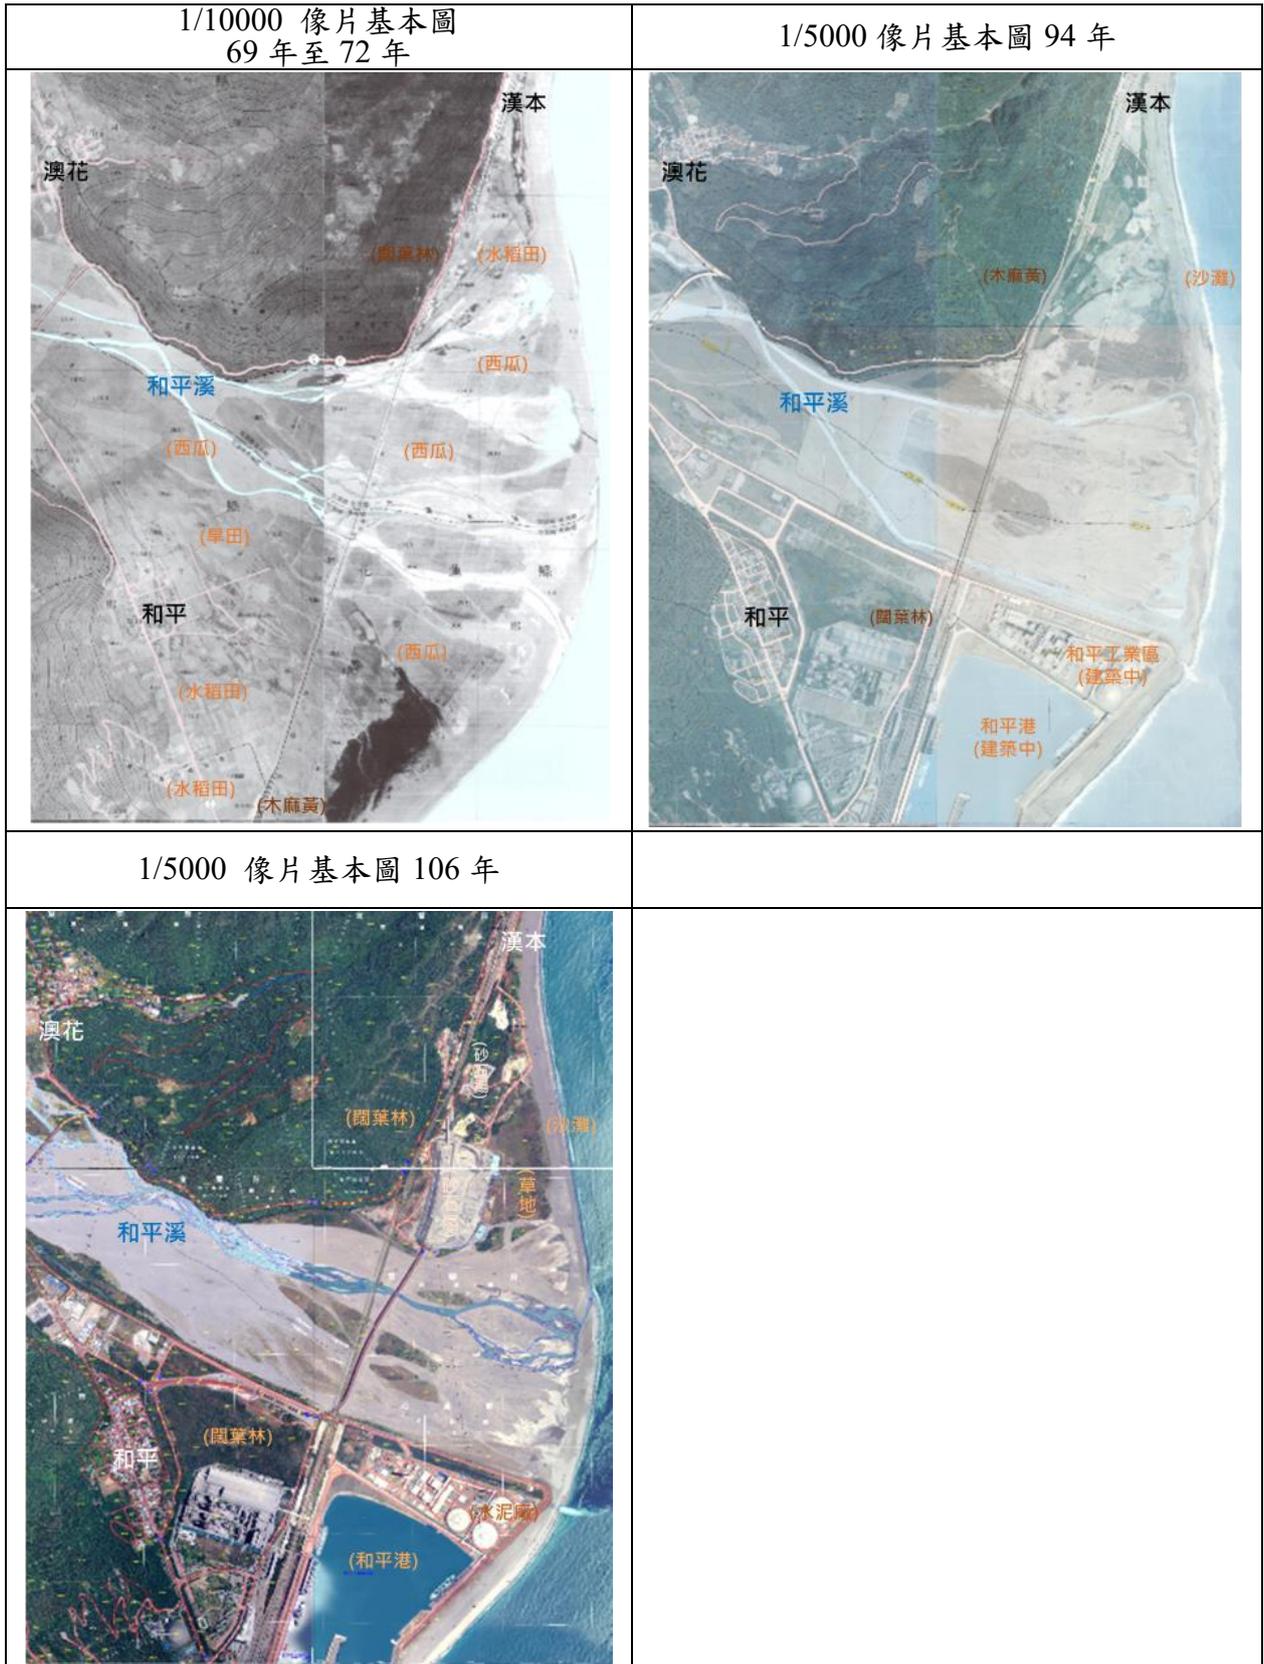
圖 3-27 和平溪下游歷史像片基本圖

藉由瞭解從70年代至今之土地利用變化情形，包含左岸漢本地區裸露地、礦業及相關設施面積的增加，右岸防風林、闊葉林之範圍減少，可推測土地利用變化是造成和平地區揚塵情況的原因之一。而上述各工程(蘇花改工程、疏濬工程等)施作同時影響下，共同造成和平溪流流域揚塵嚴重情形。

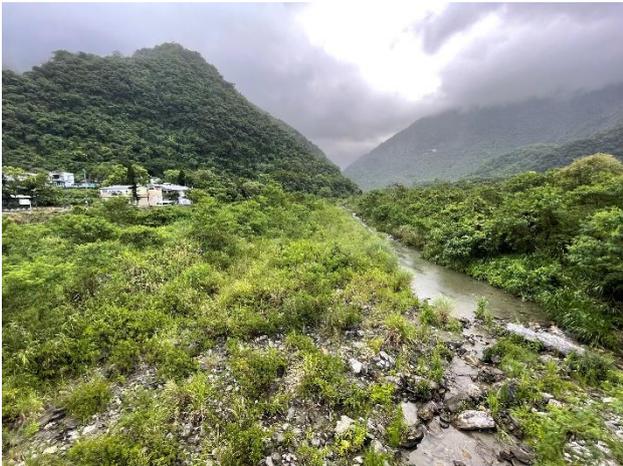
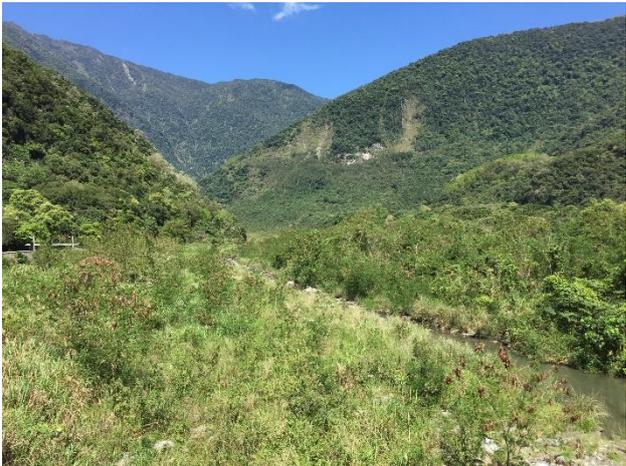
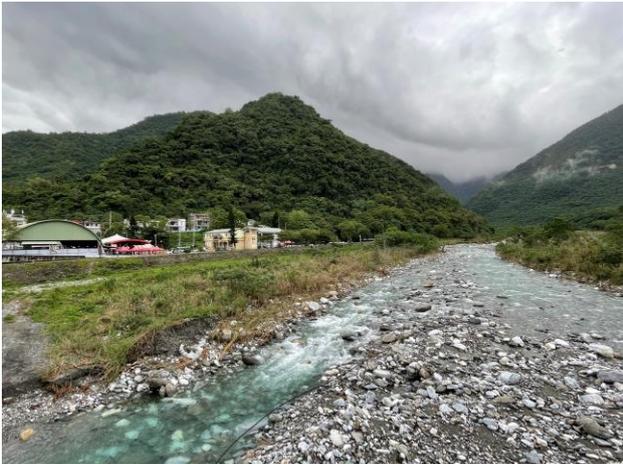
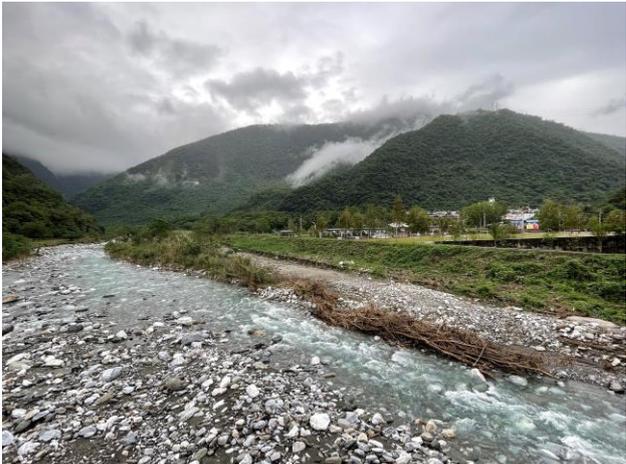
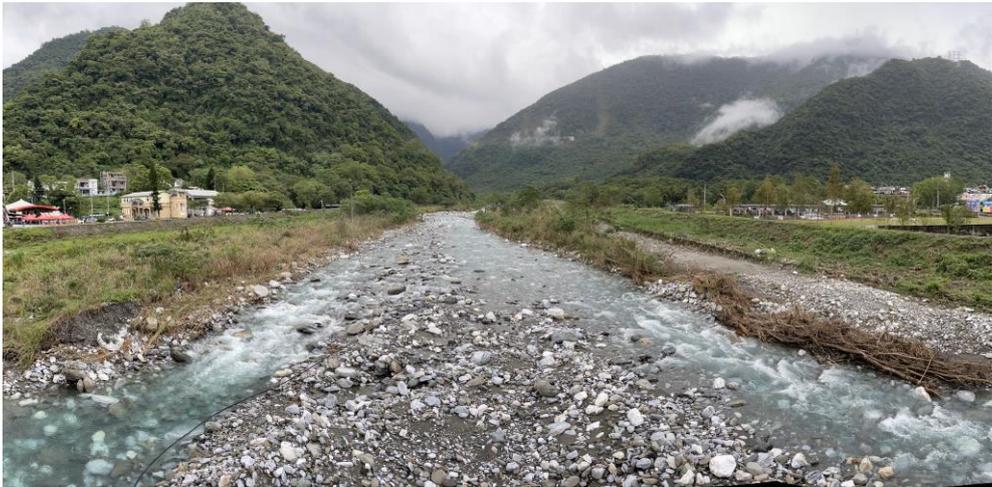
圖 3-32 楓溪澳花橋周邊現況照片

使居民親水意願降低，大部分遊客及居民若需進行戲水活動，大多前往更上游之處(斷面#3 至#4 以上)。若要營造帶狀親水環境廊道，應先進行澳花橋周邊河道環境整理，提升居民與遊客之親水意願，亦可配合堤上之既有道路，打造休閒散步步道，並結合堤後及岸側種植兼具美觀及遮蔭之喬木。但依據「和平溪河川環境管理計畫(109 年)」，楓溪斷面 2(澳花橋)周邊其規劃為防災管理區，原則上若興建休閒設施將須考量經濟效益以及可能使用年限；楓溪斷面#3 以上，該報告因應地方政府規劃之「大南澳整體規劃」而規劃為環境教育區，作為部落文化體驗區。整體而言，改善澳花橋周邊水環境，進而由點與點之間連結成帶狀廊道，串聯上游澳花瀑布景點，可營造整體水岸環境。

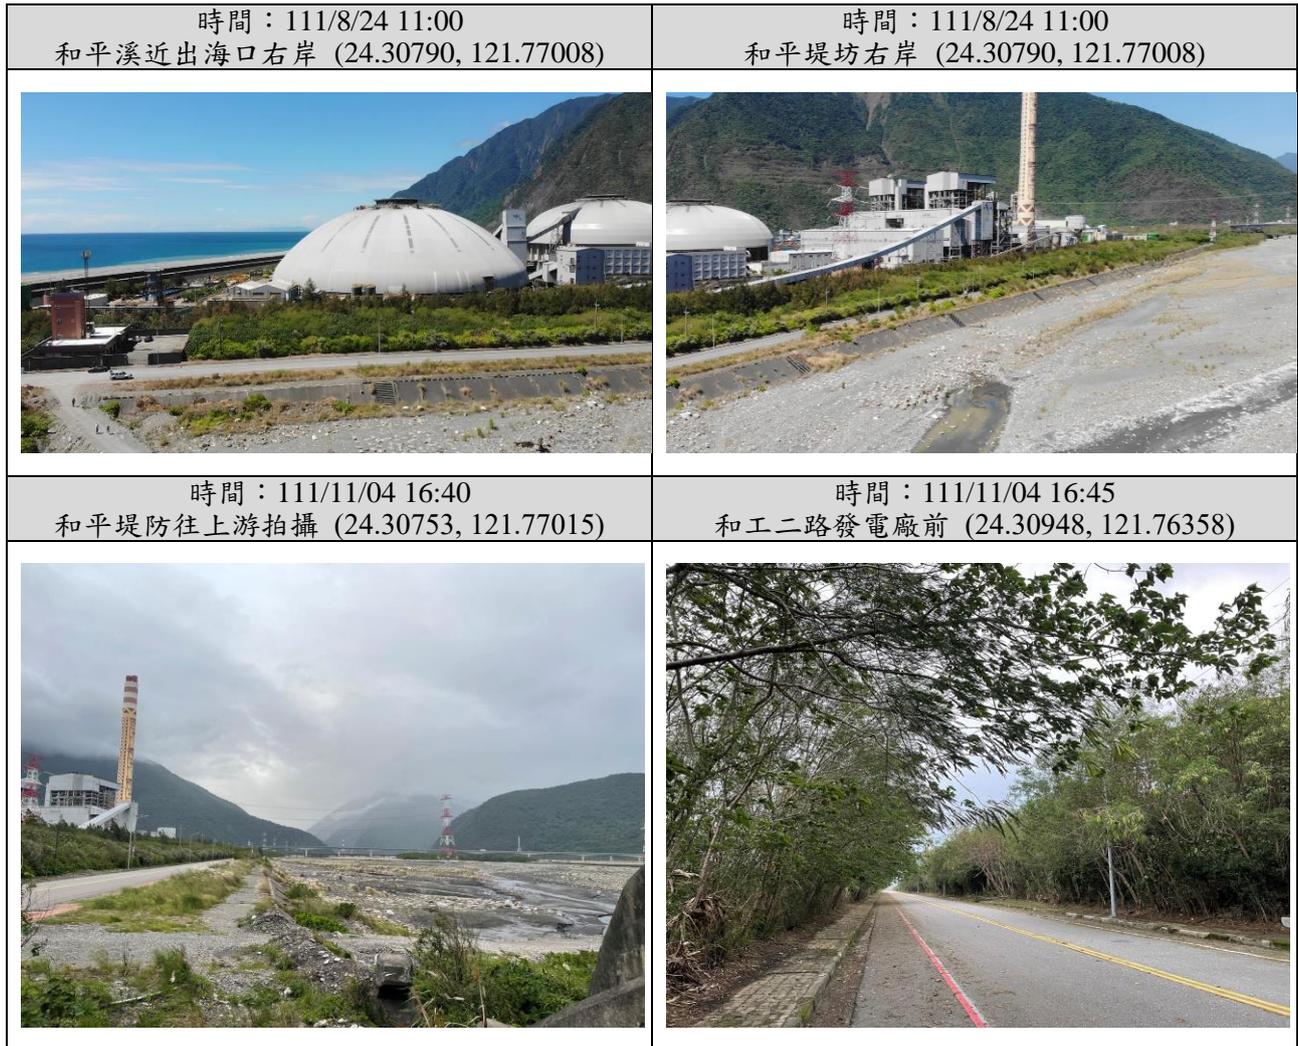
圖 3-33 和平溪下游右岸周邊現況照

和平地區主要水環境區位為和平堤坊下游段(和工二路)至出海口，有近 2 公里區位可營造水環境休閒廊道。111 年 8 月 24 日及 11 月 4 日前往和平河流域進行現勘，和平溪下游右岸周邊現況照片如圖 3-33。並根據 11 月 4 日第 2 場小平台工作坊民眾意見，期待規劃之親水環境包含釣魚平台及和工二路休閒步道(自行車道)。該區位現況雖有步道設計，但景觀上並無定期整理環境較為雜亂。依據「和平溪河川環境管理計畫(109 年)」，主流右岸大濁水橋至出海口管理分段為人工經營段，管理分區劃分為自然休閒區。因此該區位是適合民眾於河川區域邊緣從事休閒遊憩活動，並可施作自行車道、景觀設施等。目前台泥公司於和平地區規劃單車遊行程，部分單車路線經過和工二路，但目前親水環境缺乏休憩停留點，可進一步改善，將點狀分散休憩景點串連為帶狀之休閒河岸開放空間，於河岸空間停留點處設置導覽解說牌，強化與營造河岸藍帶之整體意象，並配合堤上既有道路，打造休閒散步步道。另外，由於和平地區揚塵情況嚴重，藉由疏濬砂石培厚兩岸進行植栽，既可減輕揚塵問題，也可於施作綠美化後改善休閒景觀。

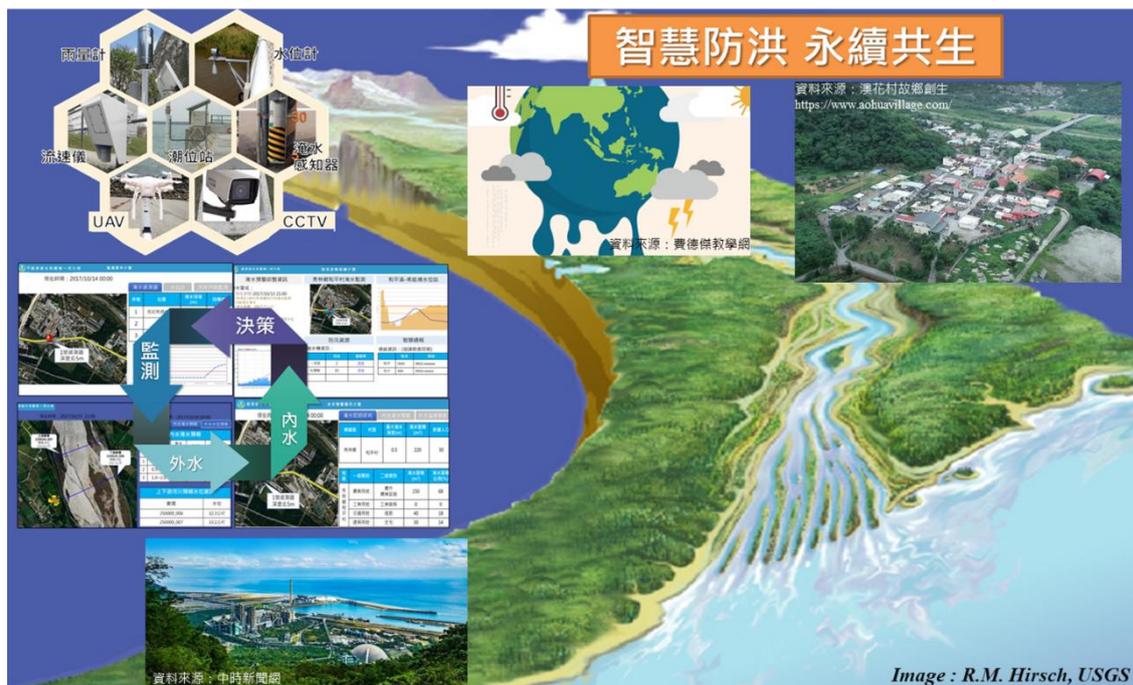
圖 3-34 和平河流域水道與土地洪氾風險改善調適願景圖

和平溪在河道部分主要以砂石運移為主軸，由於流域位置地處偏遠，單純以人力的方式並無法隨時掌握河道的變化，近年來科技防洪成為主流，智慧化遠端監視設備及技術快速發展，其相關設備技術在平時可提供河防結構物或河道變化的即時資訊，在颱風時期更可作為防汛應變的重要依據。因此，「智慧防洪」是此面向的願景之一。此外，未來氣候的變遷可能對既有

的河防結構物安全及相關應變標準作業流程產生影響，需考量不同情境下的風險管理，讓計畫區內的居民及產業都能不斷提昇經濟與生活品質，因此，「永續共生」是此面向的另一個願景，綜上所述，本面向之願景圖如圖 3-34 所示

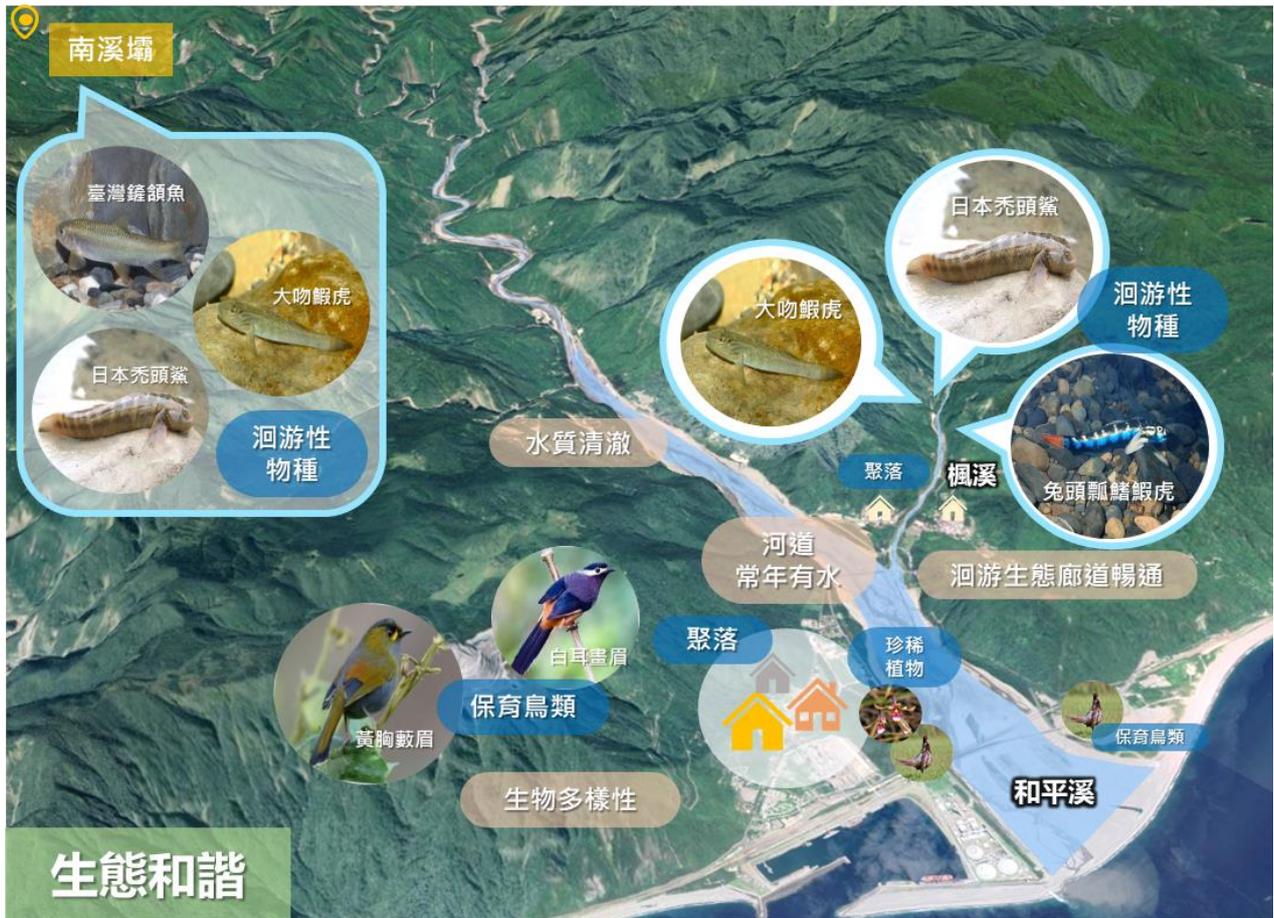
圖 3-35 藍綠網絡願景圖

和平河流域上游包含太魯閣國家公園、太平山森林遊樂區，支流楓溪上游則有南澳闊葉樹林自然保留區，流域範圍內擁有豐富之自然生態資源。相對地，由於社會經濟發展，上游和平南溪設有南溪壩引水發電，和平南北溪匯流口至河口沿岸則有多處礦區進行採礦，以及下游為河防安全進行之河川疏濬等人為活動，造成藍綠網絡面相面臨之課題。而藉由對策改善各課題，期能達到各課題之願景，包含B1.河道保持常年有水，下游維持生態基流量，無斷流情況；B2.洄游性水域生物復現上游河川，洄游性物種生態廊道暢通；B3.河川RPI降至輕度污染以下；B4.恢復環頸雉棲地及維持生態多樣性。而整體藍綠網路面向，如何在人為活動情況下，同時兼顧生態保育，為藍綠網絡保育面向之一大課題，故本計畫以「生態和諧」作為此面向之願景，願景圖如圖3-35。

和平河流域上游包含太魯閣國家公園、太平山森林遊樂區，支流楓溪上游則有南澳闊葉樹林自然保留區，流域範圍內擁有豐富之自然生態資源。相對地，由於社會經濟發展，上游和平南溪設有南溪壩引水發電，主支流下游兩岸建置許多護岸、堤防，和平南北溪匯流口至河口沿岸則有多處礦區進行採礦，以及下游為河防安全進行之河川疏濬等人為活動，造成藍綠網絡面相面臨之課題，因此，平衡人為開發與生態保育「生態和諧」為本面向之願景如摘圖5所示。

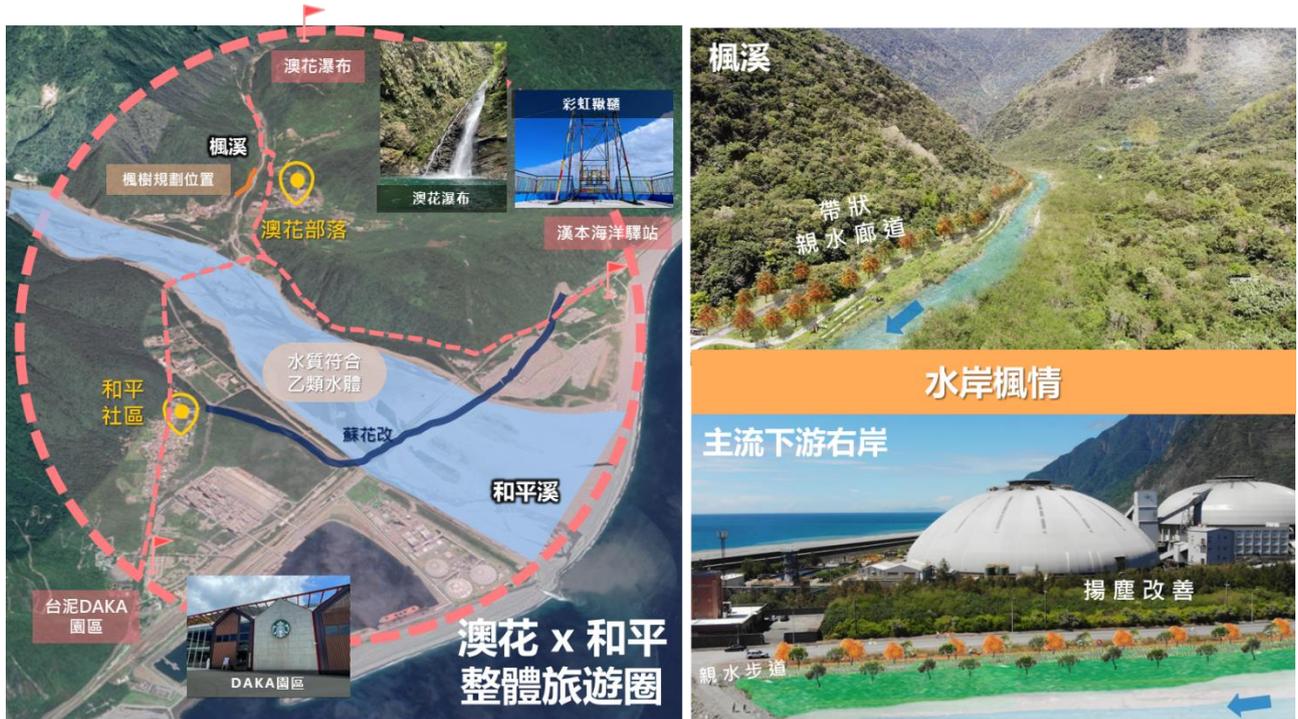
圖 3-36 水岸縫合願景圖

綜觀和平河流域水岸空間，受到兩岸礦區採礦與河川疏濬之砂石車運輸影響，造成揚塵及水質問題，而支流楓溪近年僅剩一家礦區進行開採，澳花部落也以生態觀光作為未來發展目標，周圍現階段亦有幾項正推行中之環境營造觀光計畫。藉由對策改善各課題，期能達到各課題之願景，包含C1.空氣品質良好，無揚塵發生情況；C2.符合乙類水質標準，目視河川水質清澈；C3.建立舒適休閒水岸環境，提升民眾親水意願，將點狀分散休憩景點串連為帶狀水岸廊道；C4.打造澳花、和平整體旅遊圈。整體水岸縫合面向擬以水漾環境為核心，期能透過改善水域環境問題，建立舒適休息水岸環境，提升民眾親水意願，並藉整合周遭自然及文化資源，以楓溪沿岸與和平堤防區位為發揮主軸，塑造地區之水環境特色與魅力形象，故以「水蘊楓情」作為水岸縫合面相之願景，願景圖如圖3-36。

綜觀和平河流域水岸空間，受到兩岸礦區採礦與河川疏濬之砂石車運輸影響，造成揚塵及水質問題，而支流楓溪近年僅剩一家礦區進行開採，澳花部落也以生態觀光作為未來發展目標，周圍現階段亦有幾項正推行中之環境營造觀光計畫。本計畫整體水岸縫合面向擬以水漾環境為核心，期能透過改善水域環境問題，建立舒適休息水岸環境，提升民眾親水意願，並藉整合周遭自然及文化資源，以楓溪沿岸與和平堤防區位為發揮主軸，塑造地區之水環境特色與魅力形象，故以「水蘊楓情」為本面向之願景如摘圖6所示。

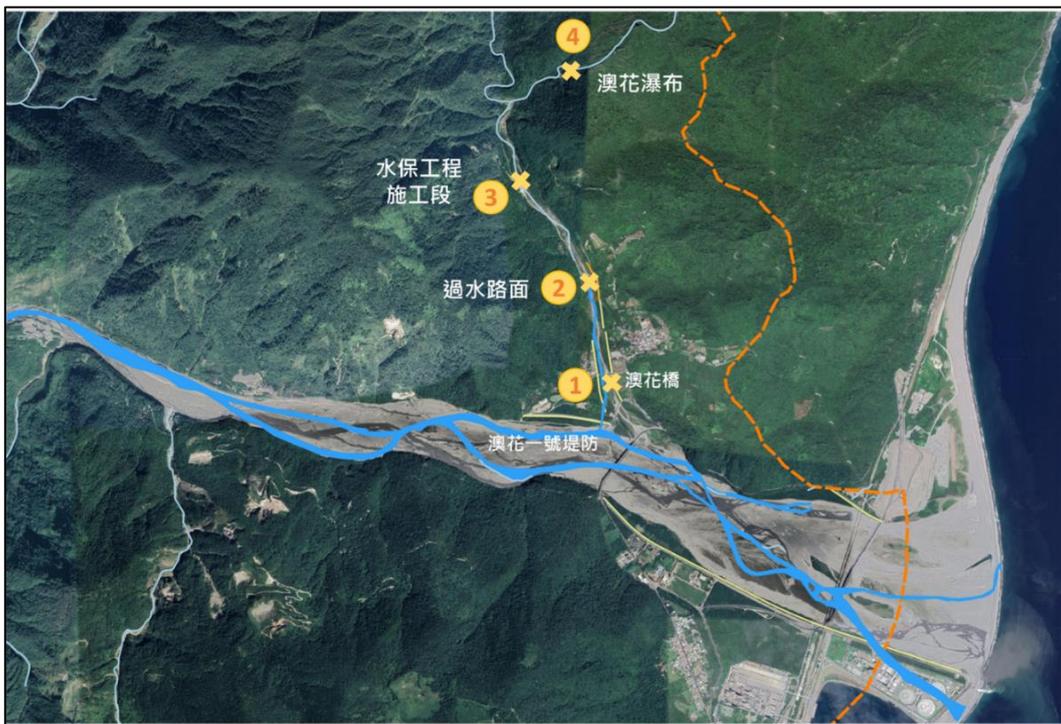
圖 4-5 第三場訪談暨現勘路線及點位

團隊與劉代表約於澳花橋旁涼亭集合，首先介紹邀請的訪談對象及本計畫團隊成員，並說明本次楓溪現勘路線及主要點位(如圖 4-5)，接著便開始整個行程，並於踏勘過程中進行議題訪談，現勘與訪談過程照片如圖 4-6。

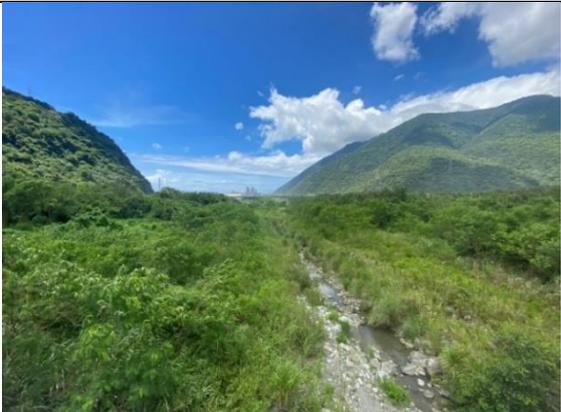
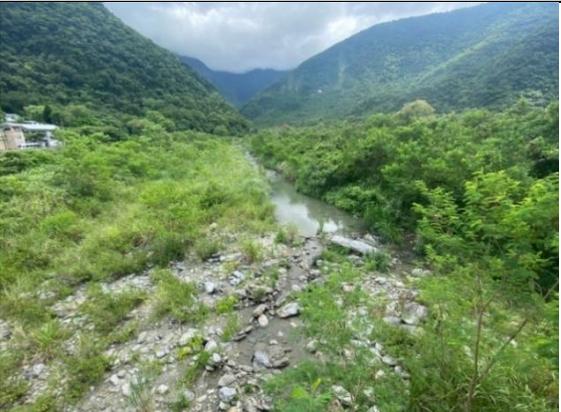
圖 4-7 澳花橋現況照片

(2)有關支流楓溪近年無水的情況，聽聞過去水量充足。

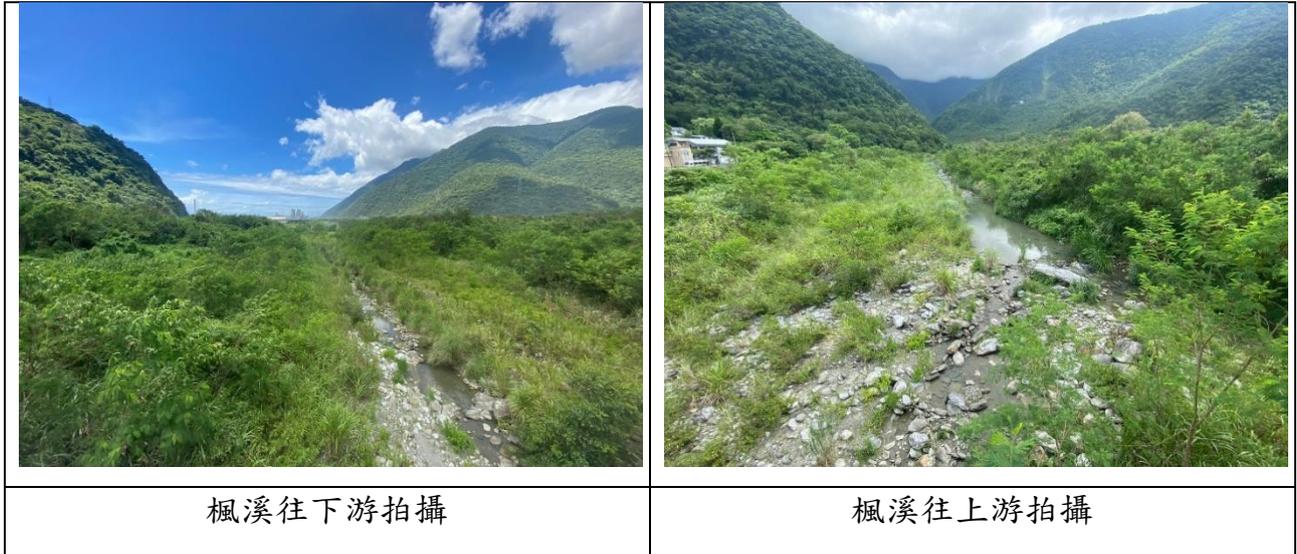
① 澳花橋

- 當天現勘從大濁水溪橋往上游看，揚塵情況蠻嚴重的，居民對於目前揚塵情況的看法如何。

>> 楓溪往上游就還好，往下游與主流匯流的部分就蠻嚴重的，砂石車來來去去就會造成揚塵。

>> 最近楓溪水量還算多能看到水，但能看見河道兩側淤積情況嚴重，建議疏濬，這部分其實已經建議好幾年，之前也有會勘過幾次，但結論都是不需要疏濬。

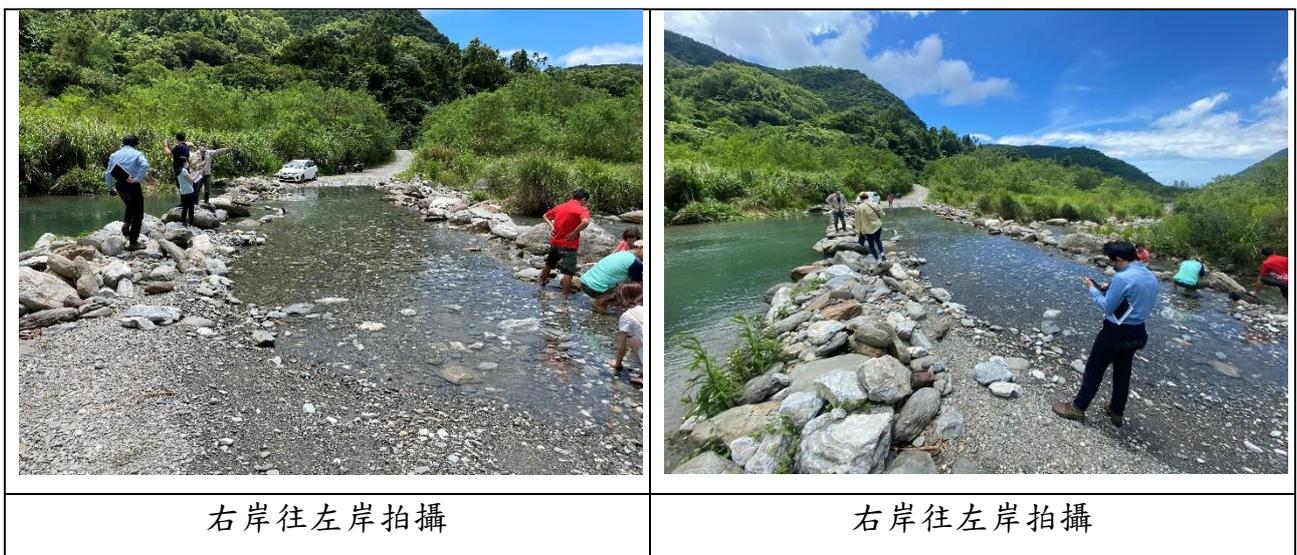
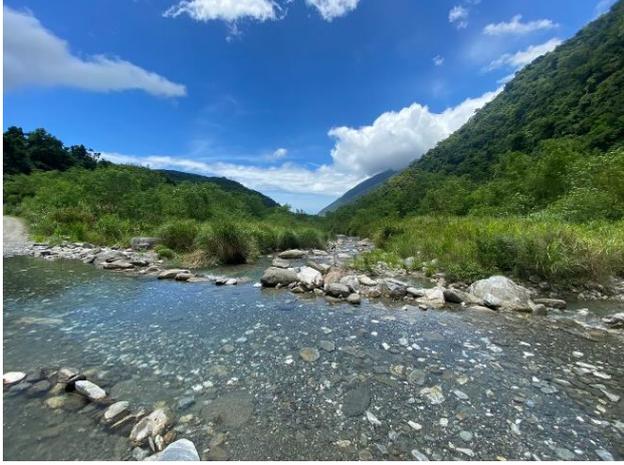
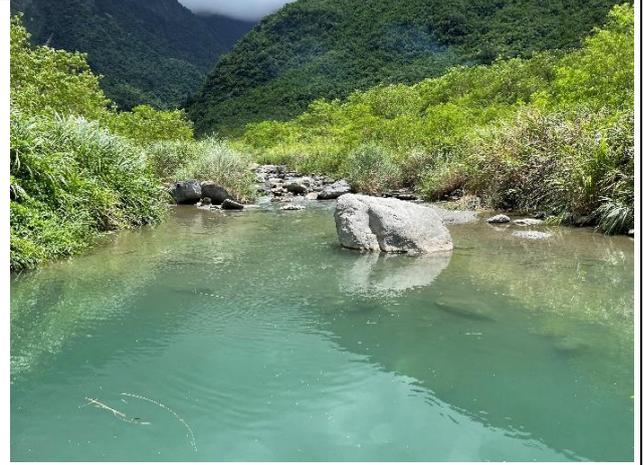
② 楓溪過水路面

往下游拍攝

楓溪往上游拍攝

>> 從過水路面這裡可以看到水質很乾淨，也有很多魚類，不過跟剛剛提到的支流下游淤積問題相關，支流地表面沒匯流到主流，以前很多生物像是毛蟹或是鱸鰻會迴游上來，現在都已經沒看見。

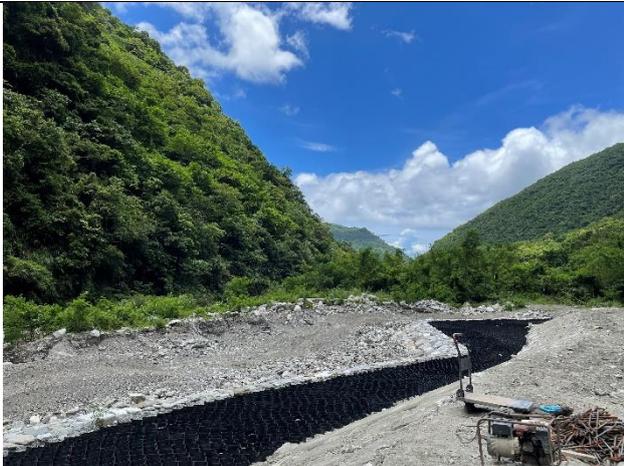
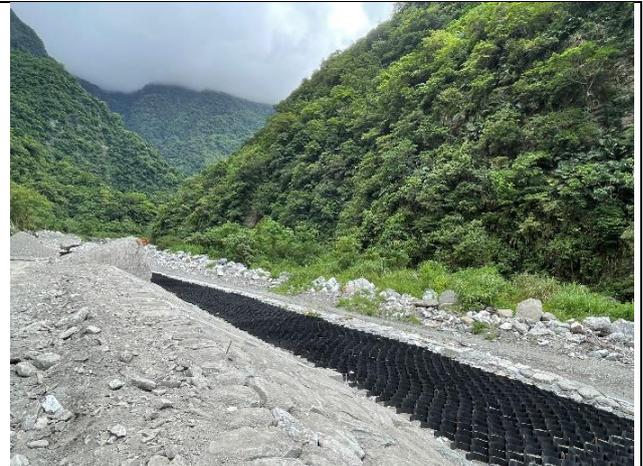
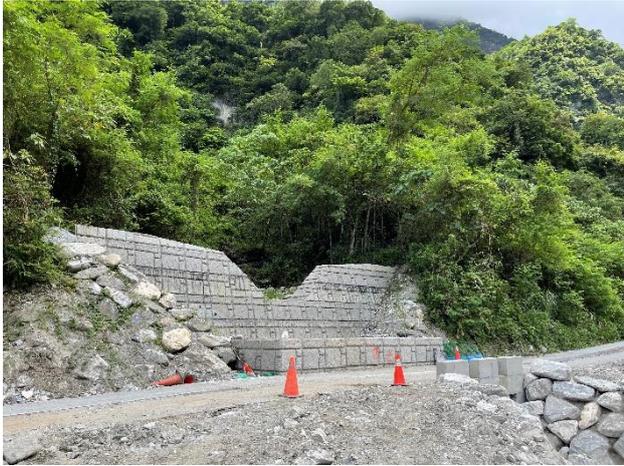
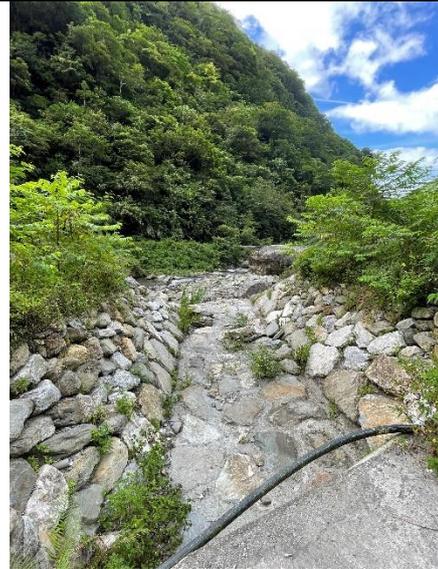
③ 水保局野溪治理工程段

往下游拍攝

往上游拍攝

楓溪右岸水保設施

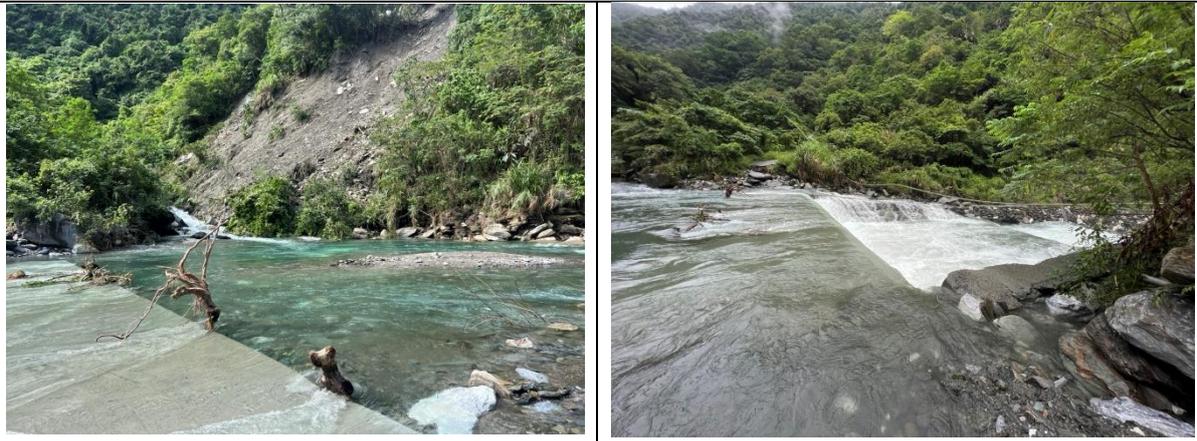
- (一) 最近楓溪這裡下大雨，上游水保局做的野溪治理第一期工程(涵管工程)根本沒有效用，大水時往兩側侵蝕掏空，還破壞生態(提供照片)，涵管工程已經重做三次，如果做一個吊橋就可以不用再浪費公帑。

楓溪水保野溪治理第一期工程(涵管工程處)照片
