# 東港第一排水護岸改善工程(第四期)

含橋梁改建委託設計技術服務案

第二次在地諮詢審議

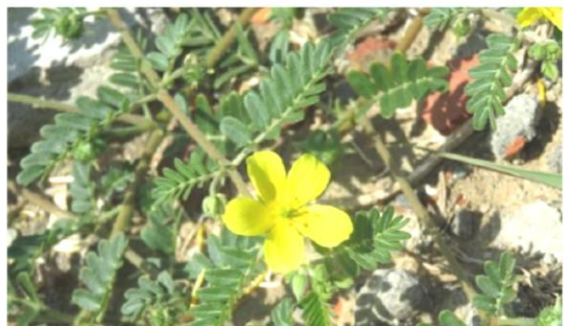
臺灣蒺藜。受脅之特稀有植物(自生)  
位於工區外(大順橋上游)

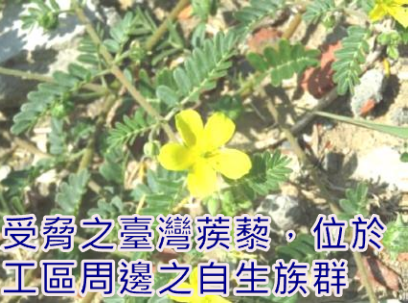
受脅之臺灣蒺藜，位於工區周邊之自生族群

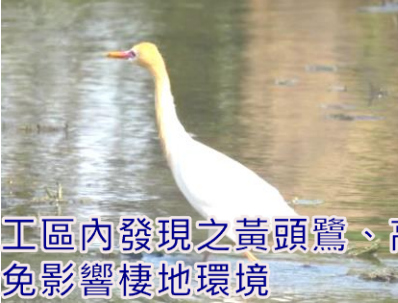
工區內發現之黃頭鸞、高腳鴿及小雨蛙，施工間維持常流水，避免影響棲地環境
