附錄3-7、南崁溪流域-南崁溪水汴頭水質淨化現
地處理

公共工程生態檢核自評表

附表 C-03 生態專業人員現場勘查紀錄表

附表 M-01 工程生態評析

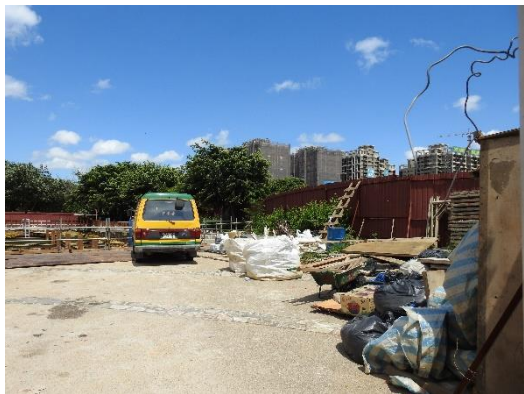
編號: C-03-1

勘查日期	民國 108 年 07 月 17 日	填表日期	民國 108 年 07 月 23 日
紀錄人員	褚昱佳	勘查地點	工地現場
人員	單位/職稱	參與勘查事項	
王玠文	觀察家生態顧問有限公司	水域生態勘查	
褚昱佳	觀察家生態顧問有限公司	生態勘查	
現勘意見		處理情形回覆	
提出人員(單位/職稱)____褚昱佳____		回覆人員(單位/職稱) _____余美音_____	
<p>1. 減輕：勿將工程施做時廢棄物及水體流入河川。</p> <div style="text-align: center;">

</div>		<p>1.工程施作上將以減輕為原則，要求施工單位避免將工程施作時廢棄物及水體流入河川，並定期派員查驗。</p>

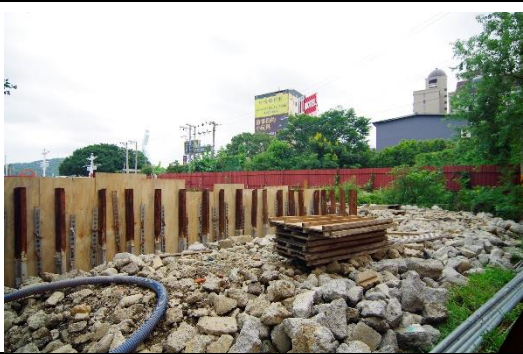
編號: C-03-2

<p>1. 減輕: 勿將工程施做時廢棄物及水體流入河川。</p>

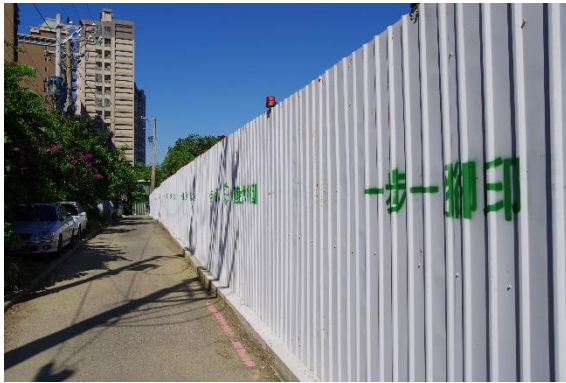
108/09/22 現場施工照片

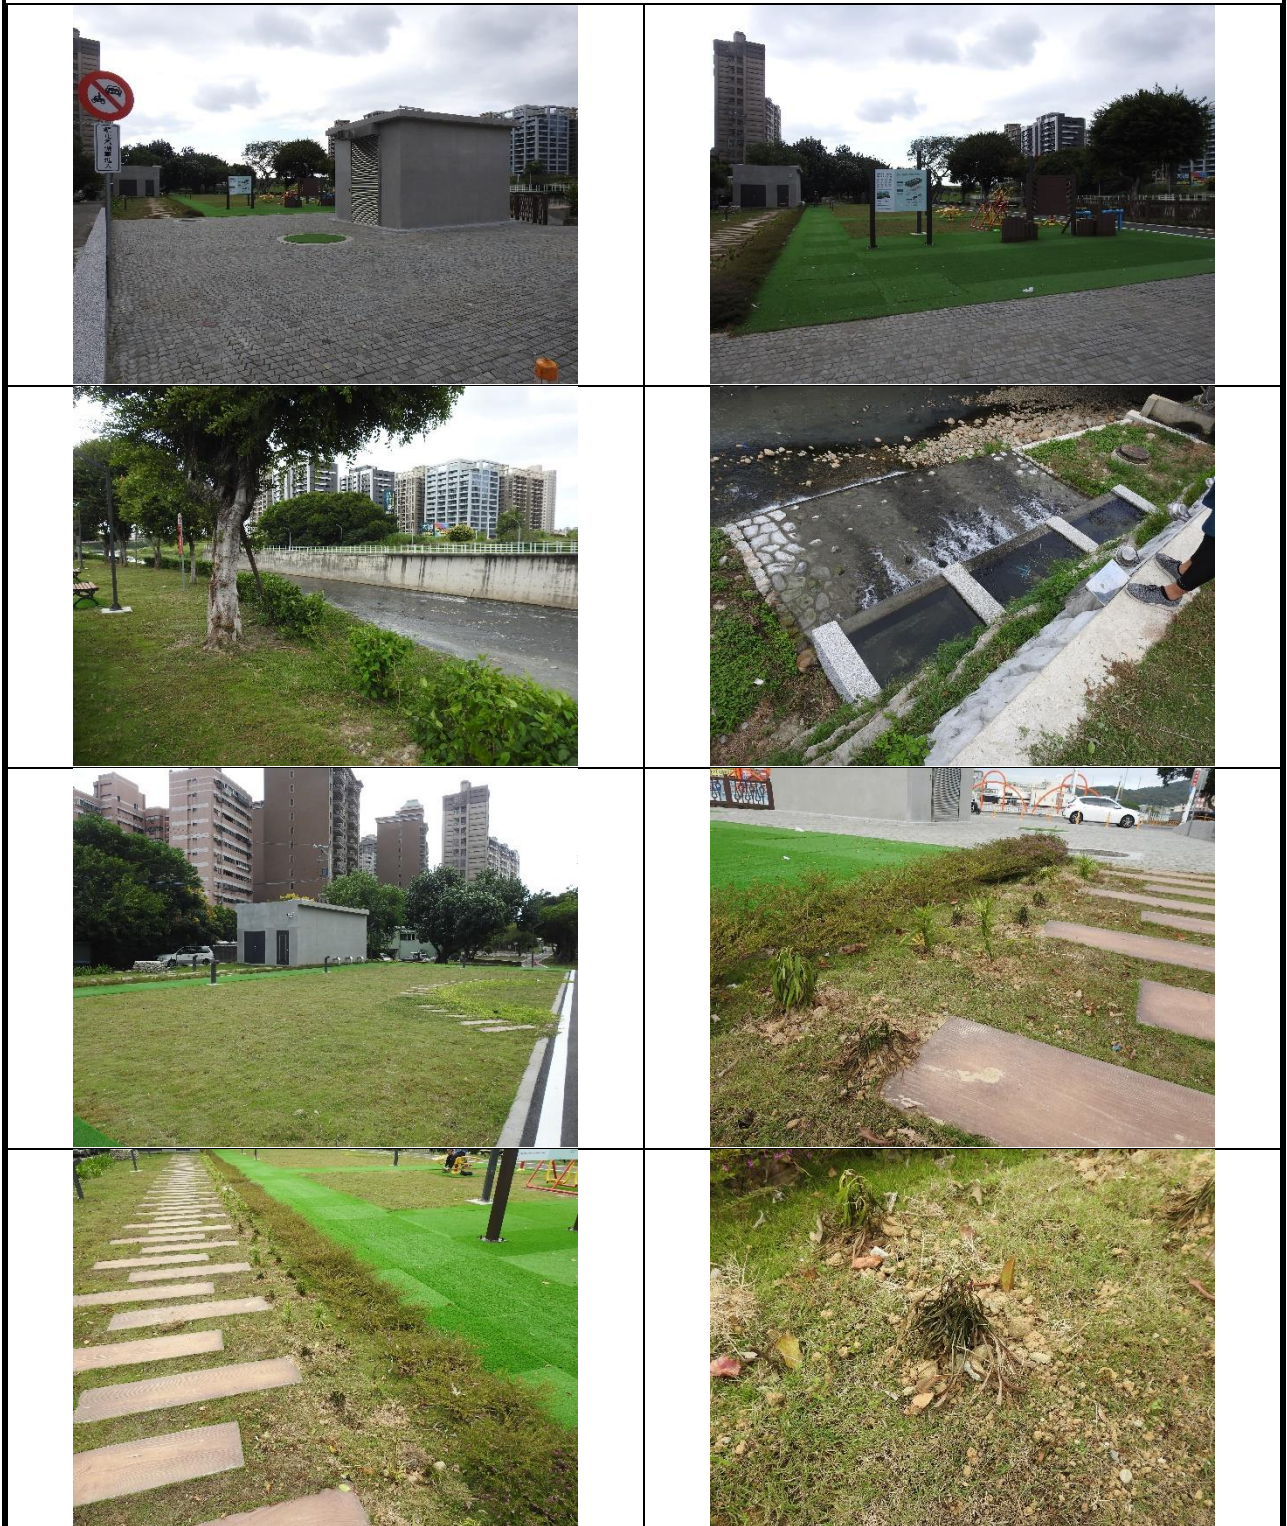
109年10月6日完工現勘

1. 「補償」：淨化槽上方的草皮仍顯稀疏，應補植以及加強澆灌養護。

2. 「補償」：淨化槽出口處兩旁草生地可加強植栽，營造人工設施與環境融合景象，並可吸引生物棲息，使淨化後的乾淨水源可以為野生動物所用。
3. 「補償」：步道旁的植栽多已枯死或生長不良，應補植並加強養護工作。

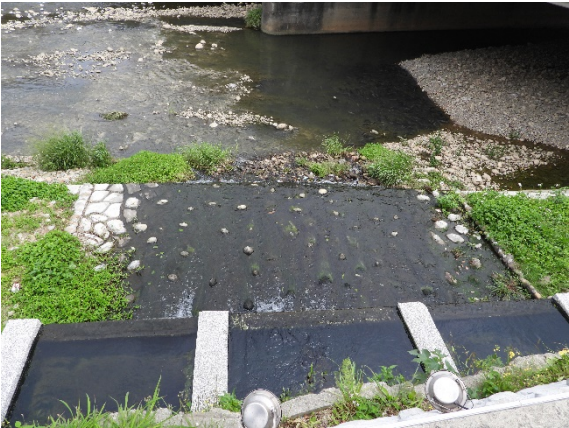
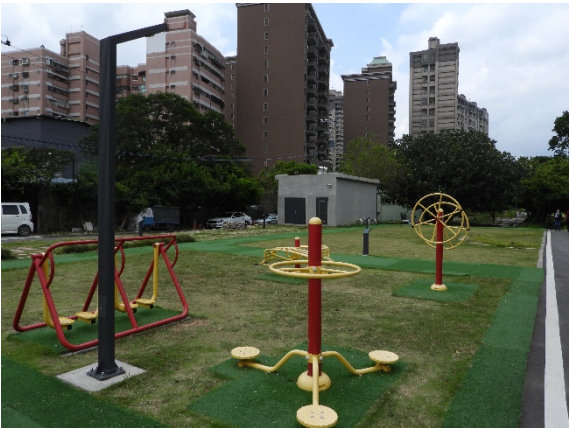
<p>1. 龜山水資於每週三固定前往巡檢，並於巡檢時進行進、放流採取水樣作業及環境整理，並觀察礫間有無異常現象，有異常現象時進行回報並針對異常項目進行排除。</p>	
<p>1. 河道無異常生態議題，出水處水質清澈，其中可見吳郭魚。地面設施草皮維護良好。</p>
