屏東縣林邊溪及保力溪水岸環境改善-保力溪段

屏東縣林邊溪及保力溪水岸環境改善-保力溪段(維管階段)公共工程生態檢核自評表

表 11 維護管理階段生態調查評析表

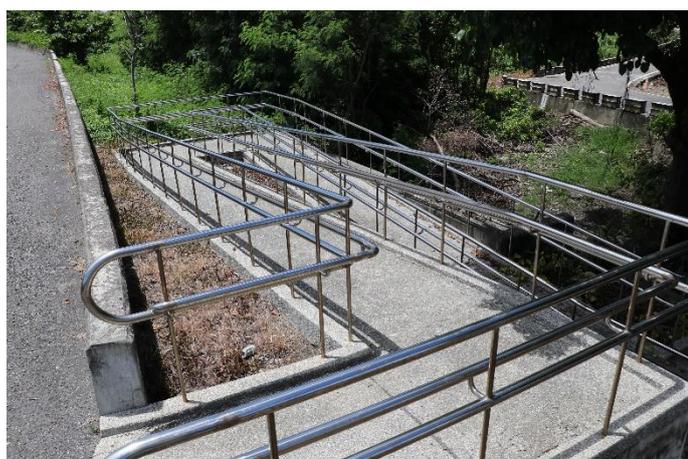
【棲地 1】

位置：保力溪岸新街保安宮廟

概述：已增設斜坡道

2.原保安宮前廣場與堤頂之主要連結為水泥階梯設施，此設施不利自行車及身障人士之通行，因此以增設斜坡道提升民眾通行之便利並推動觀光休憩。本計畫已完成斜坡道設置，大幅提升民眾通行及觀光休憩之便利性，進而營造保安宮為保力溪水岸休憩節點之目標。

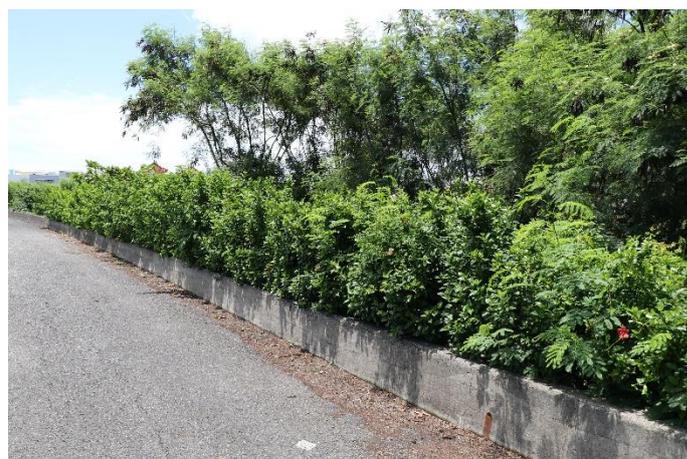
【棲地 2】

位置：保力溪岸側堤

概述：植栽複層植栽

1.原保力溪兩側堤岸植栽喬木，因受到銀合歡等外來物種入侵，影響極鉅。本計畫已改植斑葉鵝掌藤、水黃皮、欖仁、厚葉女貞、野牡丹、春不老、繁星花等原生喬灌木種，利用多樣性的花色及適應性強之特性，增加環境豐富度，成為優美的綠化廊道提升綠色空間品質。

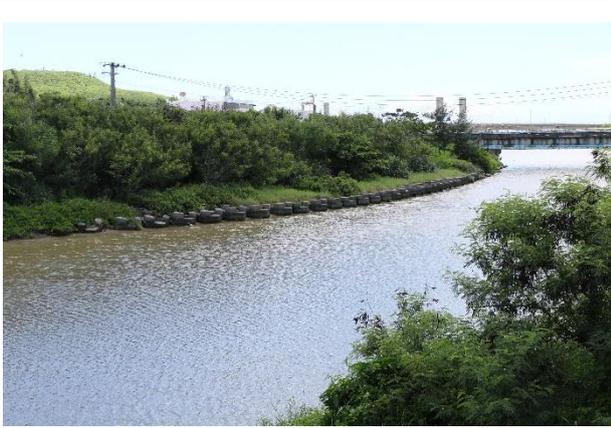
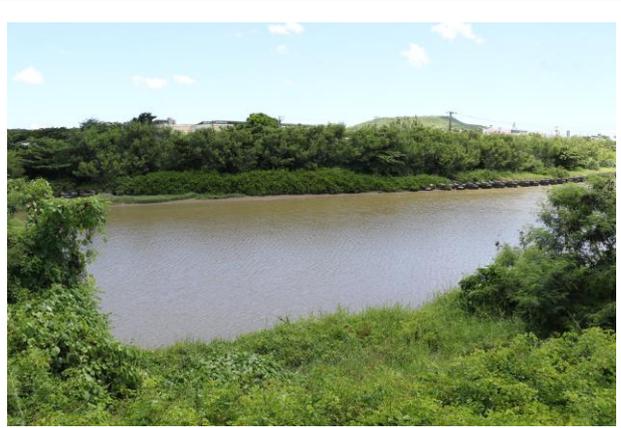
工程於保力溪左右兩岸處。保力溪濱溪帶擁有豐富生態價值；亦鄰近農田地、高灘地及濱溪帶植被，水域廊道仍維持自然狀態。左右岸有植物生長、覆蓋護岸及喬木零星分布，農地多，左右兩岸皆有零星住宅區域。本計畫進行生態調查時，全河段水流稍緩，河段水質不佳濁度太高，僅見少數蝦蟹類及魚類。就環境棲地而言，河段兩側多半受植物覆蓋，此河段屬穩定水域。

水域棲地照片 2023.07.20

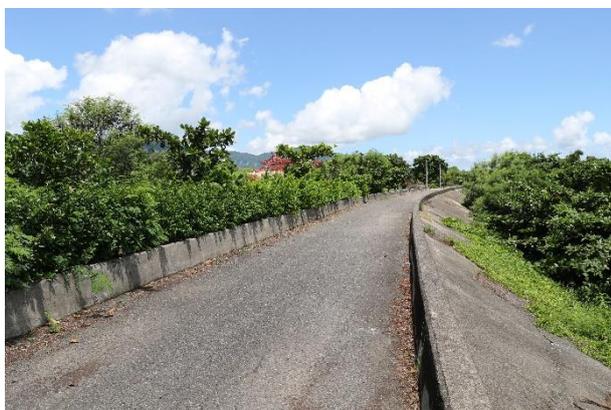
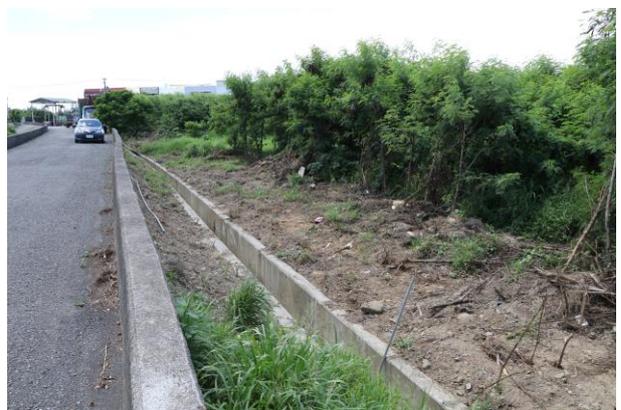
本計畫於民國 112 年 7 月 20 日由調查人員進行現場勘查。環境現況圖如表 9 所示。保力溪下游段右岸新街橋至射寮橋段業已完成整治，設置有完整水泥護岸，左岸部分設置水泥護岸，鄰近網紗溪部分則設置有蛇籠護岸。水泥護岸後方另留設邊坡植栽帶，其後有堤後排水溝。原邊坡處因外來種銀合歡入侵，導致原有喬木消失，破壞當地生態。目前已種植原生植栽；斑葉鵝掌藤、水黃皮、欖仁、繁星花等原生喬灌木。左右兩岸皆為防汛道路，防汛道路兩側有零星幾處朱槿；現場觀察到麻雀及疑似家八哥等鳥類棲息。

新街保安宮旁堤岸 2023.07.20

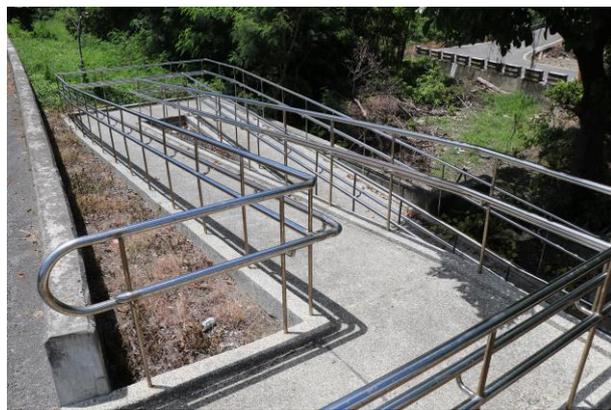
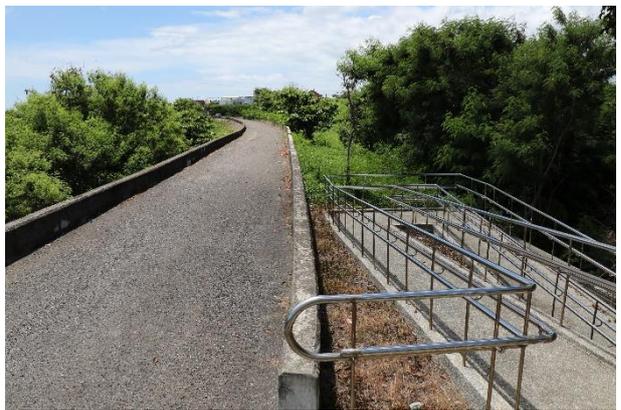
新街保安宮旁新設斜坡道 2023.07.20

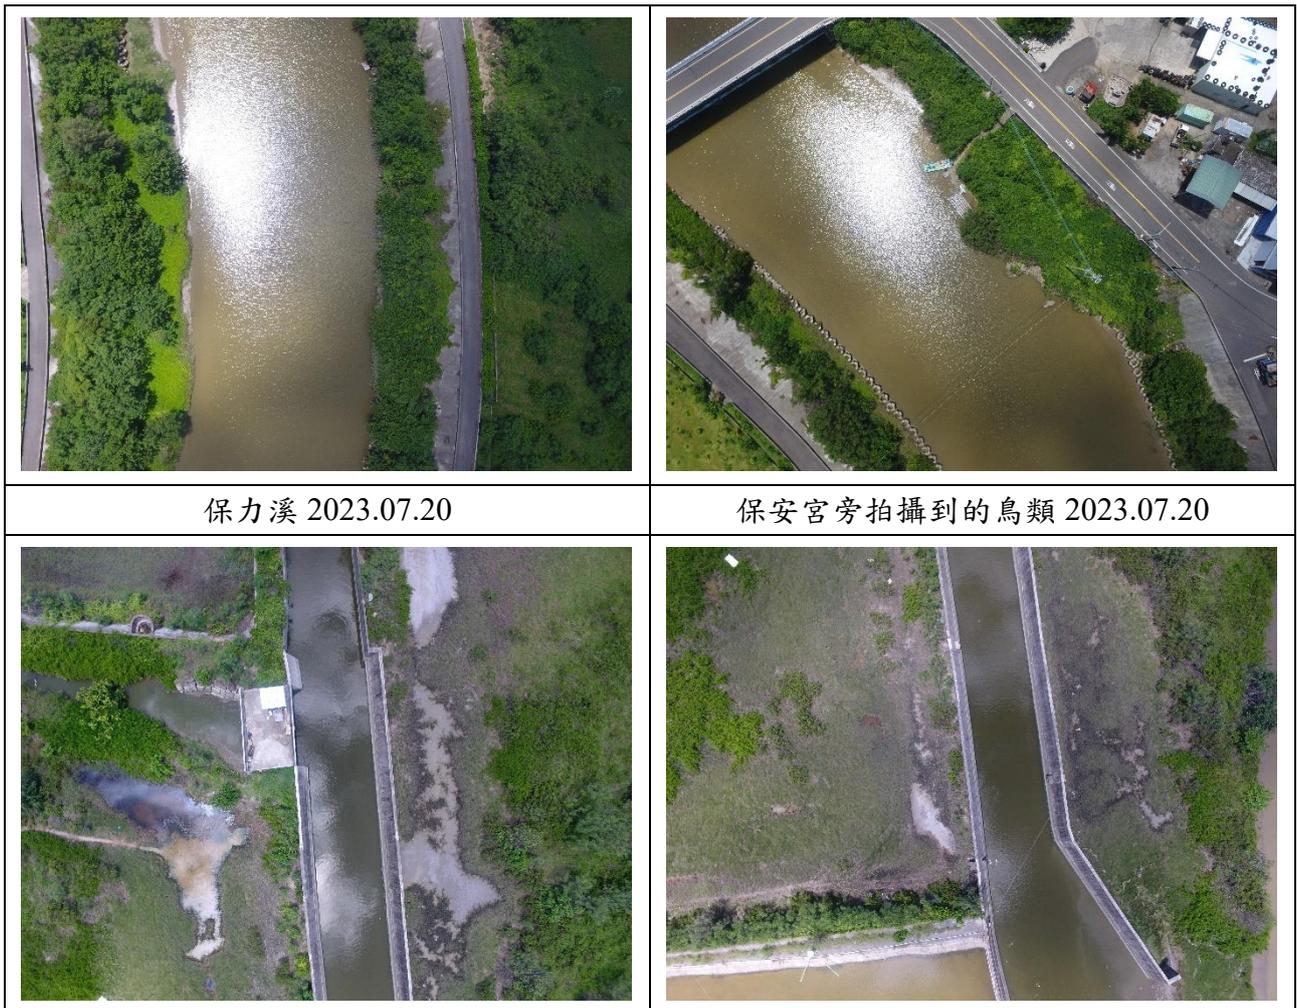
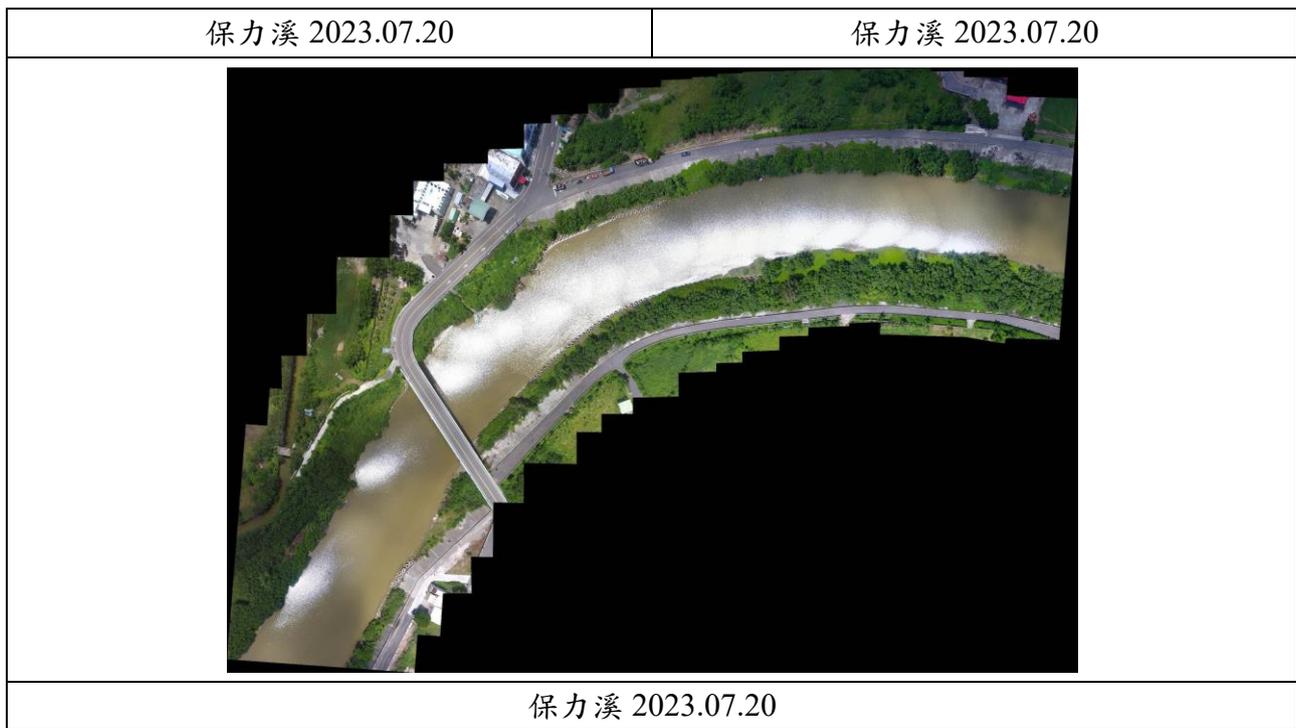
圖 5 屏東縣林邊溪及保力溪水岸環境改善-保力溪段 環境現況照片

本計畫另外於民國 112 年 7 月 20 日以無人飛行載具(Unmanned Aerial Vehicle, 以下簡稱 UAV)藉此掌握工程範圍的環境變化, 並可搭配水利工程快速棲地生態評估, 具體分析工程施作對當地環境之影響。UAV 空拍成果如下:
