第十章 三芝區淺水灣環境改善工程

10.1 計畫核定階段(112/05~112/06)

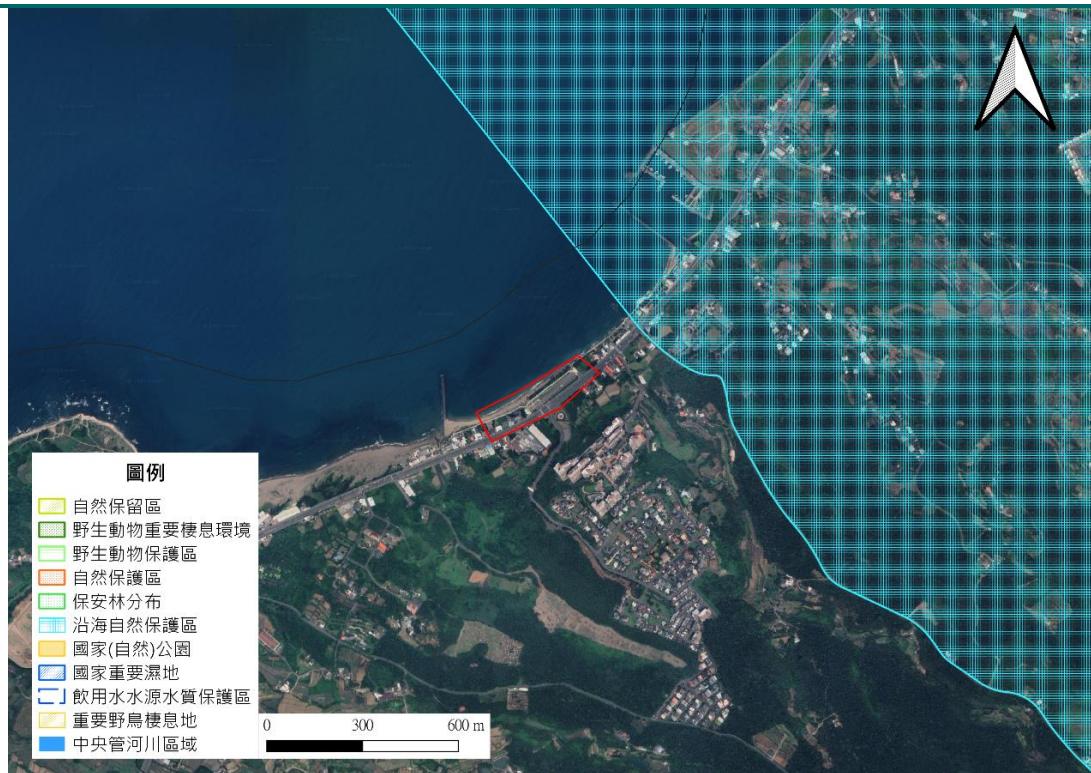
圖10-1 三芝區淺水灣法定保護區

本工程計畫位於新北市三芝區，鄰近淺水灣海濱公園，工程範圍未涉及法定自然保護區(詳圖 10-1)。因觀光人潮與餐飲店家產生之廢污水經排水路直接排入濱海地區，除影響自然景觀外，亦破壞在地生態環境，對物種棲息有更加直接的影響。

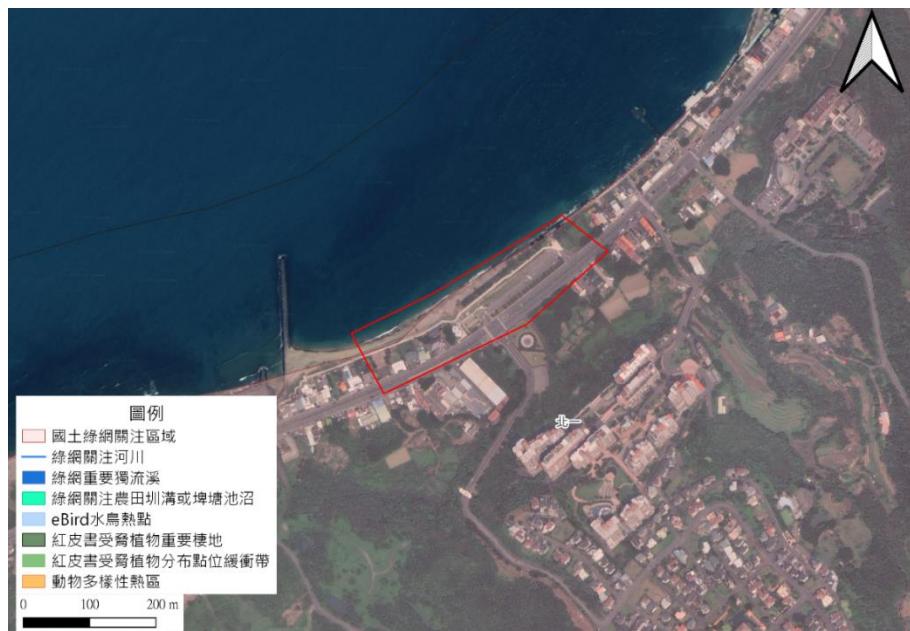
圖10-2 三芝區淺水灣國土生態綠網

套疊生態敏感相關圖層篩選生態敏感區域，初步找出計畫區周邊潛在的重要棲地及生態議題，作為指認生態保全對象之重要基礎評估資訊。參考林務局公開之國土生態綠網初步成果，國土綠網關注區域-北一，位於新北市轄區北海岸(表 10-2)。本計畫位於北一關注區域，工程範圍多屬於人為擾動頻繁區域，工程行為應避免進入濱海地區與既有自然棲地，後續工程規劃設計納入國土生態綠網指認重點考量(圖 10-2)。

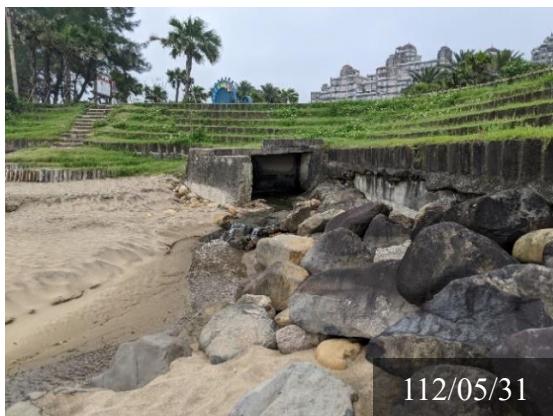
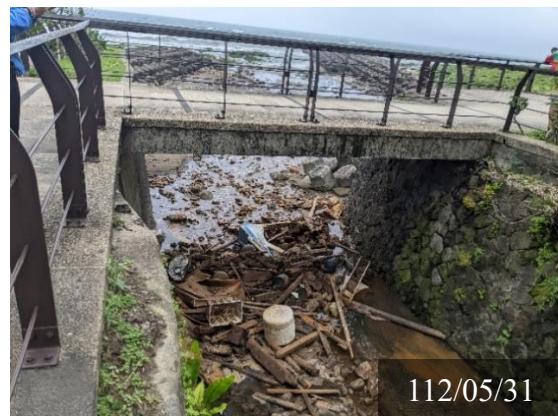
圖10-4 三芝區淺水灣水陸域現況

本計畫於民國 112 年 05 月 31 日執行棲地品質評估(表 10-3)。本計畫位於新北市三芝區，排水路進入濱海區域，水域棲地環境由淺流組成，為三面光形式缺少其他水域棲地類型，水域廊道連續性未遭受阻斷，但流量不穩定且佈滿廢棄物，水生物難以在此生存。因觀光人潮及餐飲店家產生之廢污水污染，水體表面有浮油及垃圾等，整體水質狀況不佳。排水路進入沙灘後，水流快速入滲至沙灘，周邊無植被覆蓋，難以穩定水流營造較佳的棲地。水的特性 0 分，水陸域過渡帶及底質特性 7 分，生態特性 5 分，總分 12 分，環境現況詳圖 10-4。

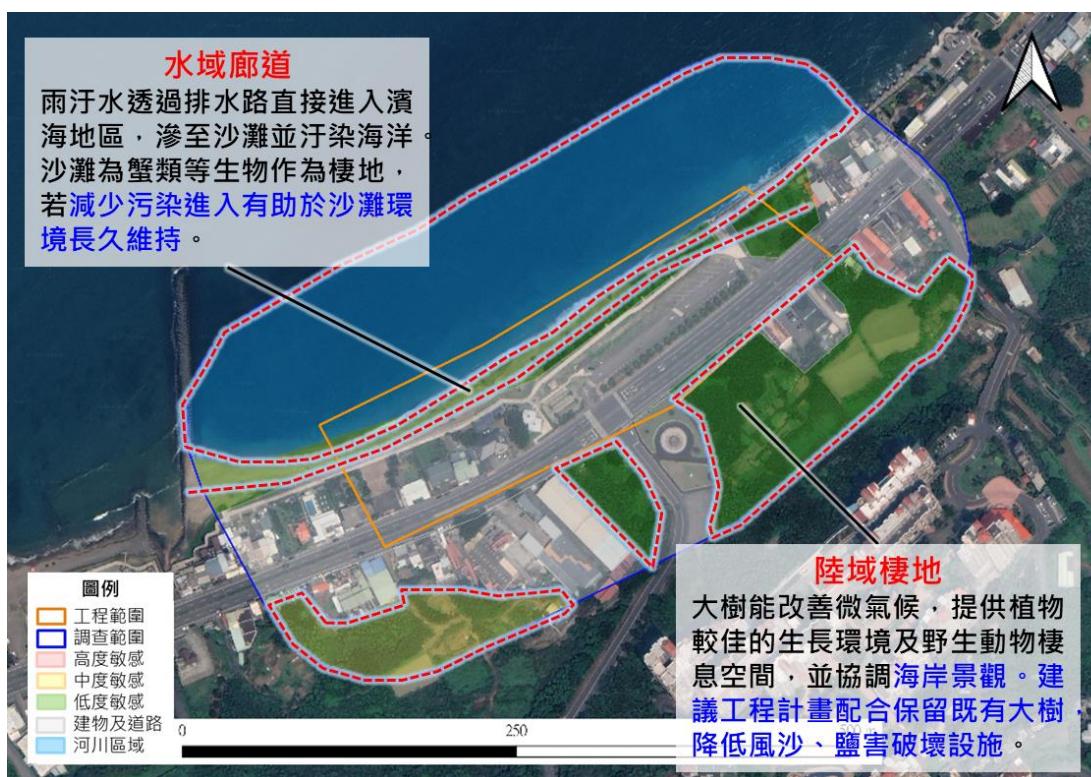
圖10-5 三芝區淺水灣生態關注區域圖

配合棲地環境類型，將預計施作區域延伸周圍 100 公尺設為評估範圍，並分為高度敏感、中度敏感、低度敏感、人為干擾等不同敏感度，作為評估重要棲地參考依據。分級標準及說明，詳表 3-3。計畫範圍主要位於淺水灣聚落一帶，自然棲地環境面積小，僅靠近淺山方向有小面積次生林及農田，劃設為低度敏感區。沿海區域沙灘及樹林為本計畫主要關注棲地，為區域內較具生態價值區域，劃設為中度敏感區(圖 10-4)。
