## 第五章 三芝區淺水灣環境改善工程

計畫位置位於新北市三芝區淺水灣南端，三芝區淺水灣為三芝區主要觀光景點之一，每逢假日皆有大批民眾前來遊玩、戲水。

表5-1 三芝區淺水灣生態檢核資訊表

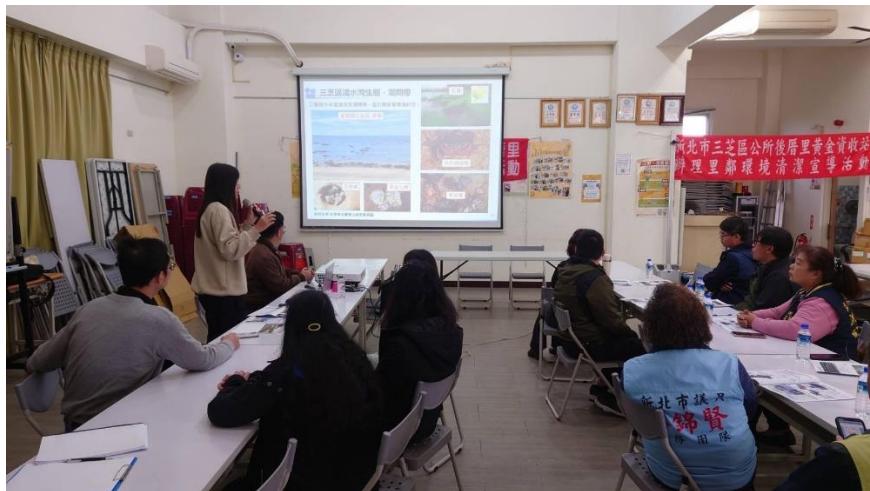
圖5-2 三芝區淺水灣教育訓練現場圖

已於 114 年 05 月 12 日辦理施工生態檢核說明會及教育訓練，以確認施工廠商清楚瞭解生態保全對象位置、生態檢核作業及成果紀錄工作內容，使生態保育措施依照工程進度順利執行，詳附錄一(C-01)。

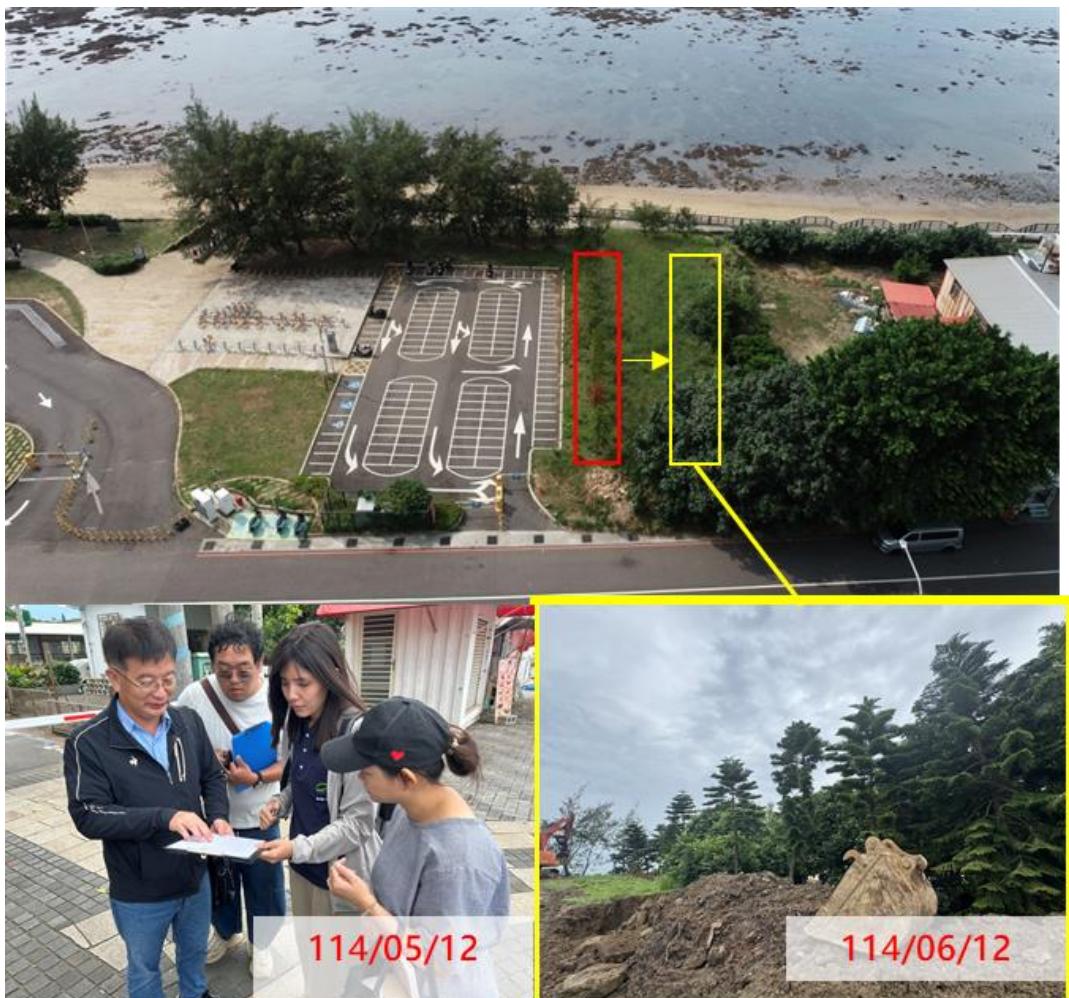
圖5-4 三芝區淺水灣人員會勘討論及景觀植栽移植範圍圖

生態景觀池預定地已於 114 年 4 月 18 日完成初步除草作業，針對後續工程開挖可能影響之景觀植栽，生態人員於 5 月 12 日會同營造廠商與監造單位進行現場勘察，實地評估生態環境現況與植栽保全可行性，確認無保育類棲息或特殊生態敏感情形後，並且主辦機關三

芝區公所致電交通部觀光署北海岸及觀音山國家風景區管理處，確認可依規劃進行植栽移植作業。經綜合評估，於 5 月底將位於工程開挖範圍內之南洋杉景觀植栽三棵，移植至預定地內不受工程影響之另一側區域，以降低施工對植栽及場域生態環境之干擾，詳圖 5-4。

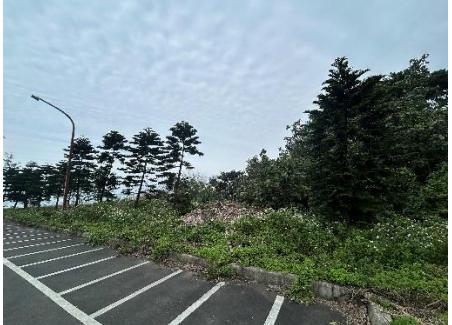
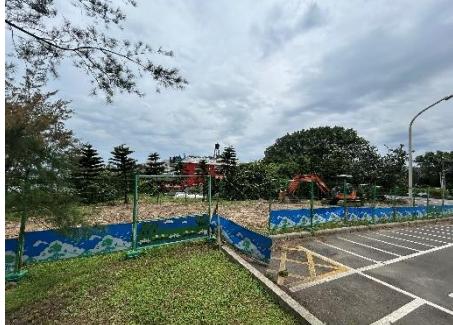
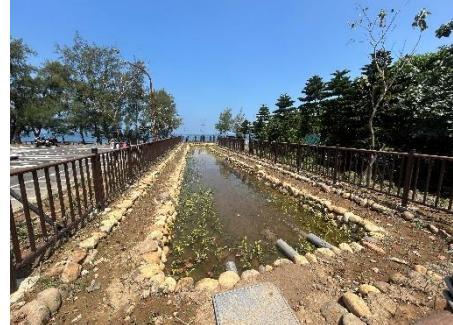
生態景觀池預定地，具有草本植物、景觀植栽南洋杉及黃桐。	植栽移植作業期間環境維持整潔，植栽根部完整保留，持續觀察生長情形。	景觀池補植作業始完成，待後續植栽生長提供物種棲息。
道路側植栽

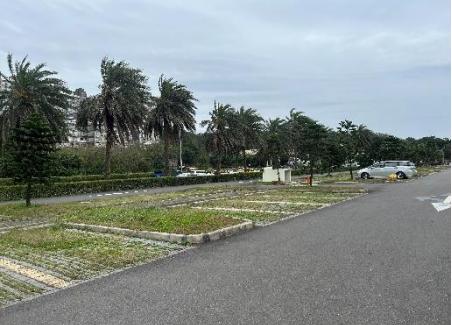
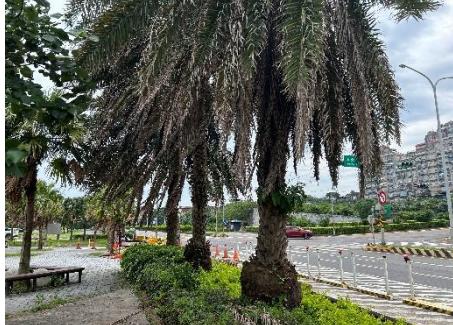
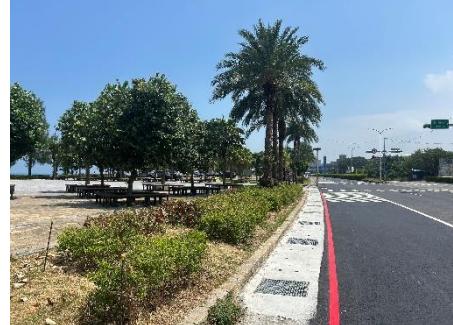
道路側溝旁具有既有景觀植栽，提供微棲地及阻擋風沙功能。	鄰近既有樹木未受開挖作業影響，生育環境維持良好。	開挖作業已完成，既有樹木及灌叢未受影響。
濱海區域

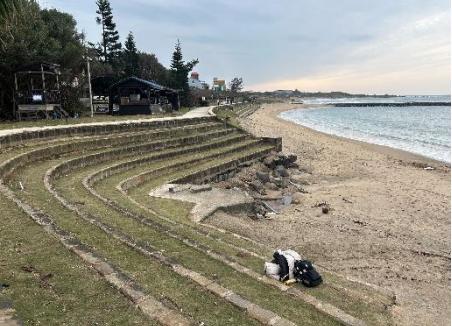
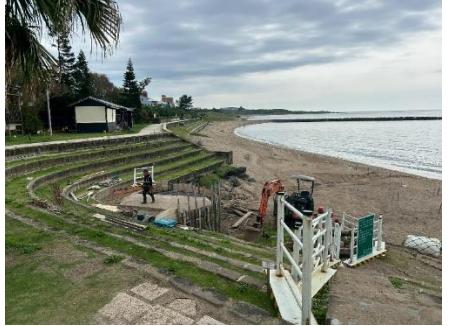
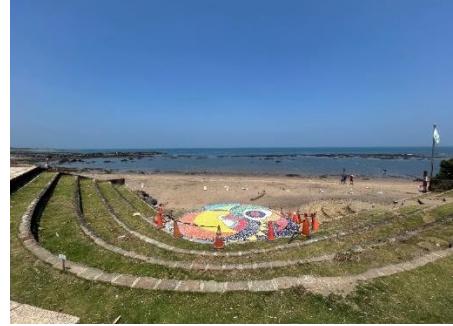
排水口區域鄰近濱海區域。	美化作業已限縮施作範圍，減少機具進入濱海區域。	美化作業已完成，機具已撤離。

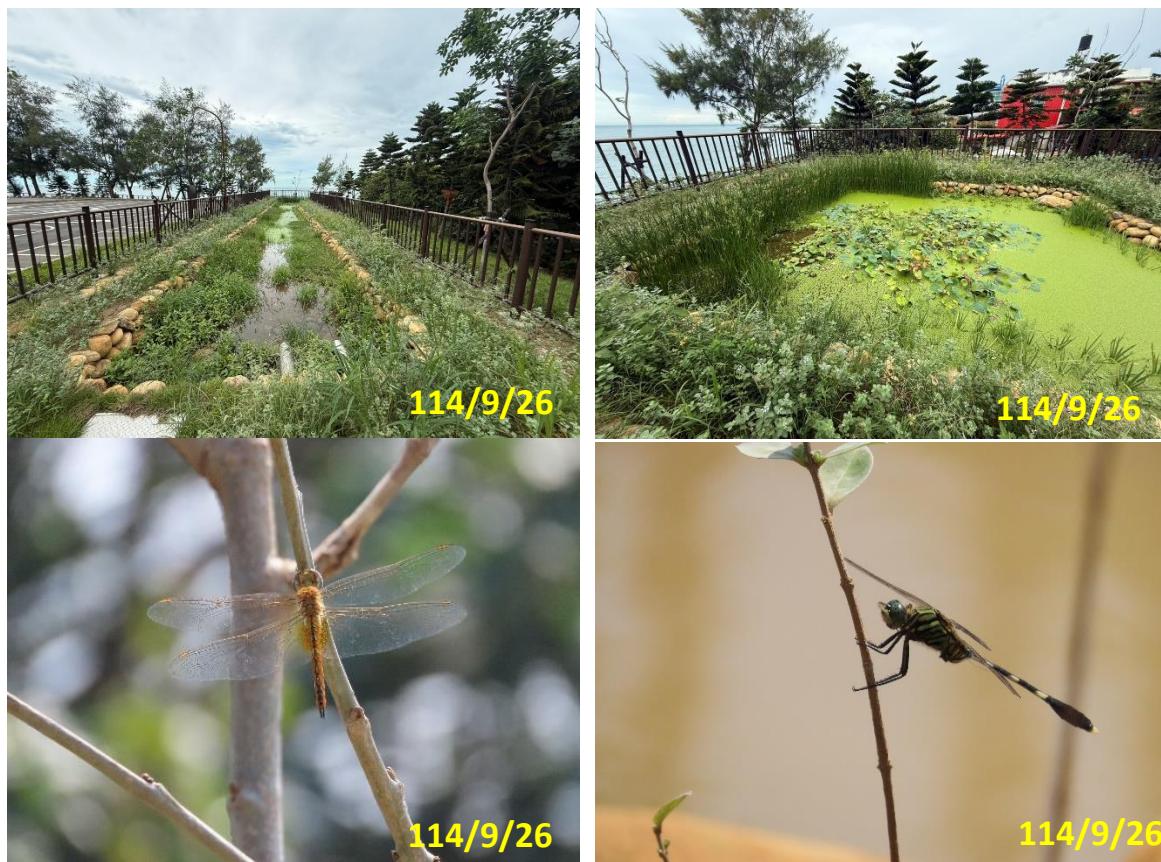
圖5-6 三芝區淺水灣完工後照片

民國 114 年 09 月 26 日生態景觀池勘查，植生狀況生長良好，香蒲、水生鳶尾及荷花等多層次植被生長良好，協助過濾水中懸浮固體，並且植物根系之微生物可進行汙染物分解，提供物種棲息及利用，現場觀察

已有紅鳩、杜松蜻蜓、薄翅蜻蜓及紫紅蜻蜓等原生物種利用景觀池進行棲息等活動。因受民生廢水挾帶之氮、磷營養鹽影響，使池水所帶來的浮藻大量繁殖並於池體下游聚積，為避免造成溶氧下降、水質惡化等優養化風險，後續汙水設施科例行清除浮萍以穩定水體品質，建議 3~4 週進行一次浮萍全移除的維護作業。環境現況詳圖 5-6 。

1. 工程已保留周遭既有樹木及移植南洋杉三棵，並於淨化池旁補植海岸植栽，建議維護管理階段確認植栽生長狀況。
2. 水域環境營造多孔隙水域棲地環境，並種植複層式水生植栽，後續追蹤淨化池內生態環境恢復情形。
3. 本案將既有草生地營造為生態淨化池，應追蹤後續水質變化及物種恢復情形，建議完工後淨化池生態系統穩定時，辦理物種補充調查及水質調查。
4. 後續汙水設施科例行清除浮萍以穩定水體品質，建議 3~4 週進行一次浮萍全移除的維護作業。
