第六章 三芝區淺水灣環境改善工程

表6-1 三芝區淺水灣生態檢核資訊表

6.1 規劃設計階段(113/10~114/02)

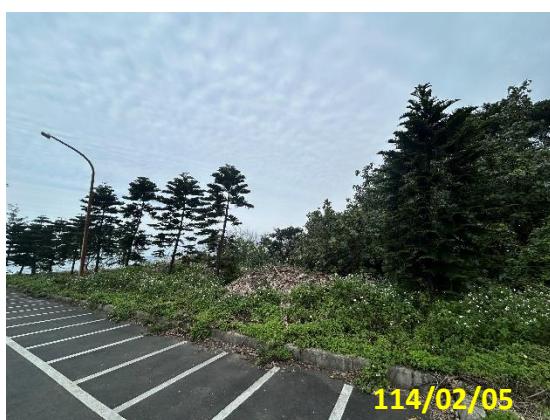
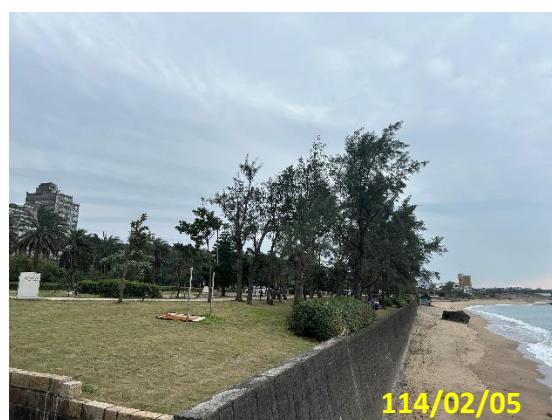
圖6-3 三芝區淺水灣規劃設計階段現況

本團隊於民國 114 年 02 月 05 日 三芝區淺水灣現場勘查，對棲地環境進行調查與評估，蒐集生態情報分析潛在的生態議題，計畫區域現況詳圖 6-3。現場勘查時發現，計畫範圍內主要為觀光遊憩性質之濱海環境，現地以人行步道、停車場、道路設施及部分綠地為主，整體為人為開發程度高之區域，生態環境較為零碎。靠近淺山區域有小片次生林及灌叢，植被較為完整，未受到明顯人為干擾，因與計畫範圍相隔北部濱海公路，受工程影響擾動機率小。範圍周邊樹木以棕櫚樹、南洋杉等海岸景觀樹為主，與鄰近濱海區域具有高程差，未見蟹類、水鳥等濱海生物活動，陸域環境發現白尾八哥等外來種覓食活動。

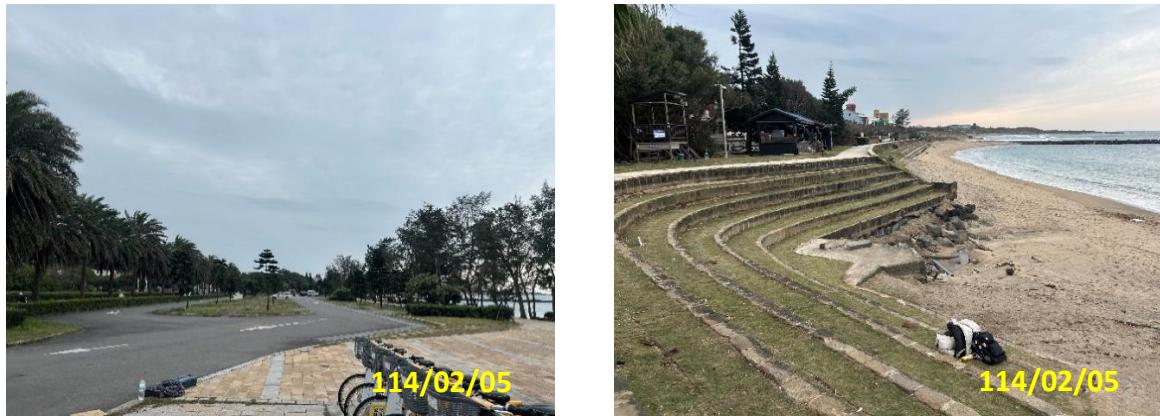
圖6-4 三芝區淺水灣水陸域現況

本計畫於民國 114 年 02 月 05 日執行棲地品質評估。本計畫位於新北市三芝區，施作範圍主要為道路側溝及周邊人行道綠帶，屬人為化環境，無自然河道或穩定水流供水生生物棲息，排水路徑排入濱海區域，水流入滲至沙灘，水域棲地環境由淺流組成，缺少其他水域棲地類型，周邊無植被覆蓋，難以穩定水流營造較佳的棲地。側溝兩側植栽多為人工綠化草皮或景觀樹木，缺乏自然化水陸過渡帶，底質多為混凝土結構，無法提供穩定微棲地條件。水的特性 0 分，水陸域過渡帶及底質特性 7 分，生態特性 5 分，總分 12 分，環境現況詳圖 6-4。

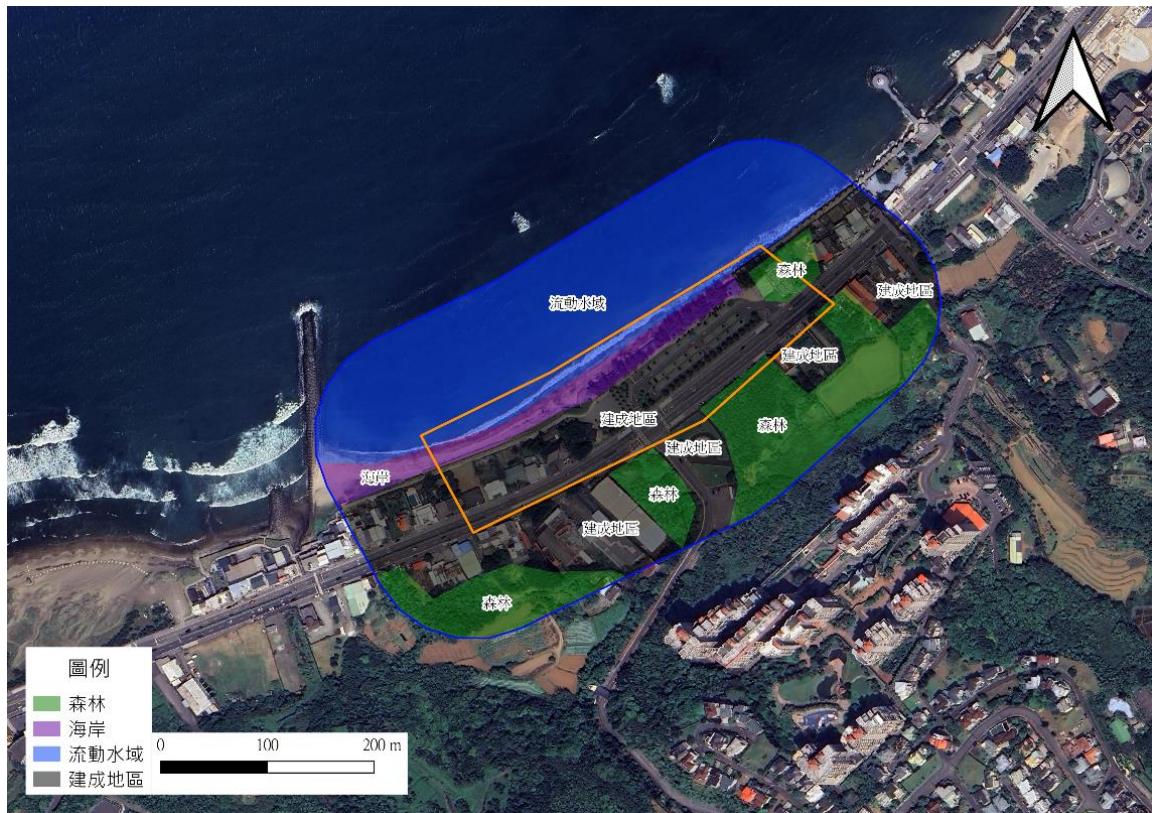
圖6-5 三芝區淺水灣水陸域棲地單元分布圖

生態背景人員現場探勘計畫區，判別是否有重要或關注棲地，釐清工程計畫的生態影響範圍，透過繪製棲地空間分布圖，瞭解環境棲地與生態廊道情形，評析計畫區內關注棲地分布狀態，棲地單元判斷標準詳表 3-2。工程範圍主要以馬路、停車場、休憩廣場及居民住宅為主，靠近淺山區域具有小部分次生林，未受人為干擾影響，工程開挖範圍位於道路側溝，未直接涉及海岸及森林等。

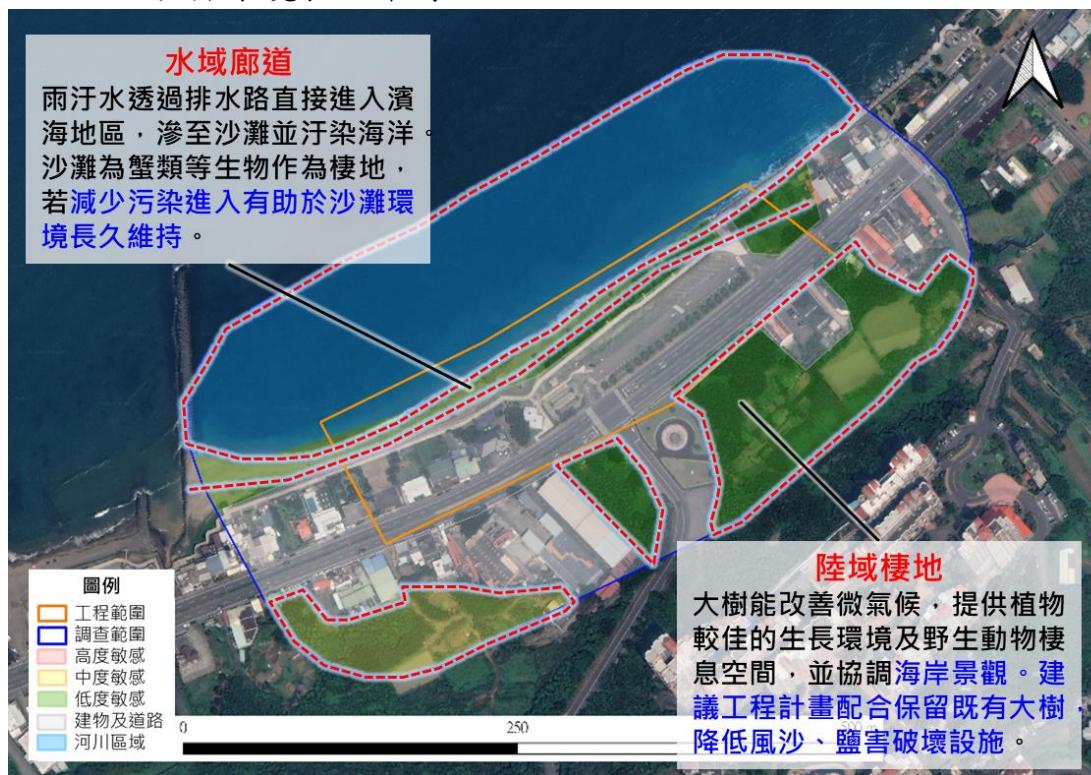
圖6-6 三芝區淺水灣生態關注區域圖

配合棲地環境類型，將預計施作區域延伸周圍 100 公尺設為評估範圍，並分為高度敏感、中度敏感、低度敏感、人為干擾等不同敏感度，作為評估重要棲地參考依據。分級標準及說明，詳表 3-3。計畫範圍主要位於淺水灣聚落一帶，自然棲地環境面積小，僅靠近淺山方向有小面積次生林及農田，劃設為低度敏感區。沿海區域沙灘及樹林為本計畫主要關注棲地，為區域內較具生態價值區域，劃設為中度敏感區(圖 6-6)。

(一)、陸域棲地保留：本計畫於既有草生地生態淨化池一座，周遭具有數

株海岸景觀植栽及少數喬木，大樹能改善微氣候，提供其他植物較佳的生長環境，提供野生動物棲息躲藏空間，並協調海岸景觀。規劃設計階段，建議工程計畫配合保留既有大樹，若樹木位於工程開挖範圍內，應補植耐鹽、抗風的台灣原生種樹木，如大葉山欖、海桐、白水木、黃槿、雀榕、水黃皮等，盡可能降低風沙、鹽害對新設設施耐用性的破壞，並可銜接生態淨化池環境，串聯物種利用棲地。

(二)、水域生態環境改善：淺水灣周邊雨汙水透過排水路直接進入濱海地區，廢汙水直接入滲至沙灘，直接將汙染物排入海洋。沙灘上仍提供蟹類等生物作為棲地，以營造複層式植栽、提供水流曝氣及底質棲息地為原則設置生態淨化池改善水質，減少污染進入濱海地區有助於沙灘環境長久維持。
