臺中市生態檢核工作計畫(112-113 年度)
委託專業服務

成果報告書

主辦單位：臺中市政府水利局
執行單位：智聯工程科技顧問有限公司

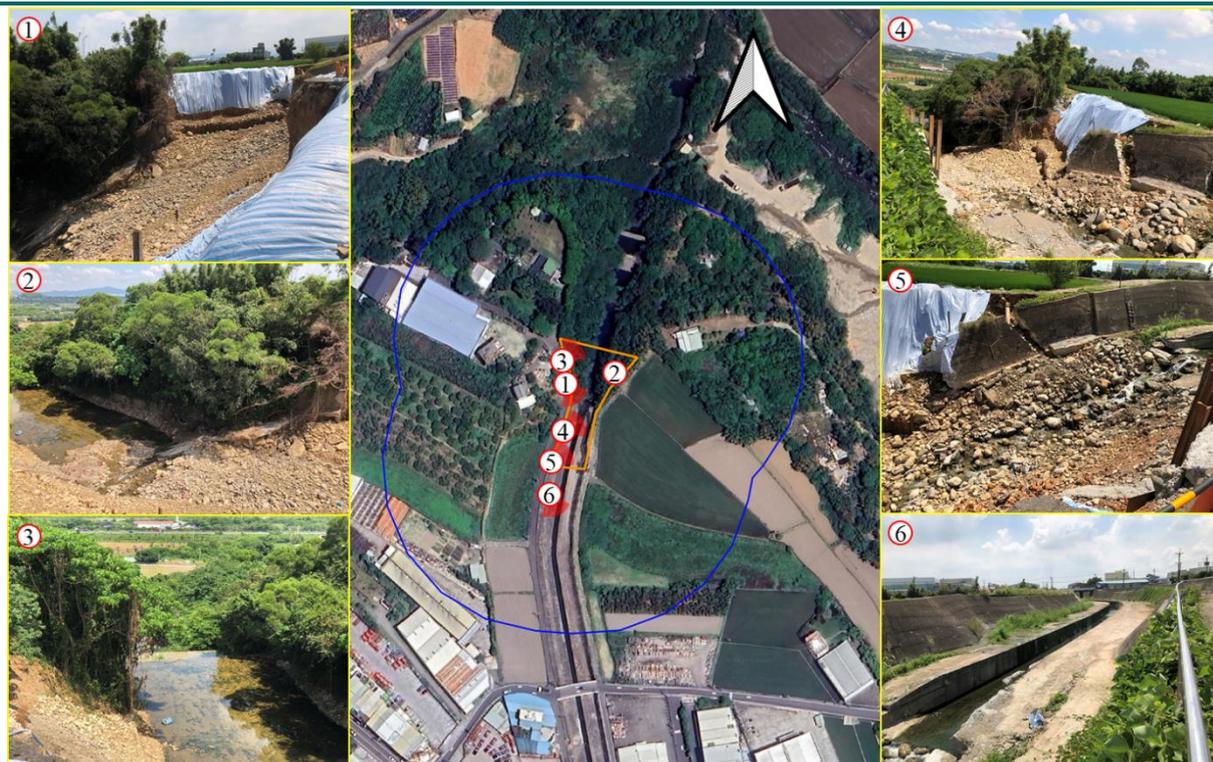
圖4-3 環境現況照片(陽明山排水)

陽明山排水為三面光渠道，與下游高程落差大，透過潛壩、固床工等工程方法，將水排入下游軟埤仔溪。計畫區上游，為三面光渠道設有低水流路，渠底水泥封底，沿線缺少自然棲地，以民宅、農田為主要景觀類型。計畫區下游，進入未受擾動的自然棲地區域，保安林提供良好的陸域棲地環境，軟埤仔溪現況為自然溪流，並與大甲溪相連接。計畫區位於已開發及自然棲地交界處的高點，野生動物較難移動到計畫區內，同時計畫區上游不是野生動物適合利用的區域，因此本計畫將關注對計畫區下游環境的影響。

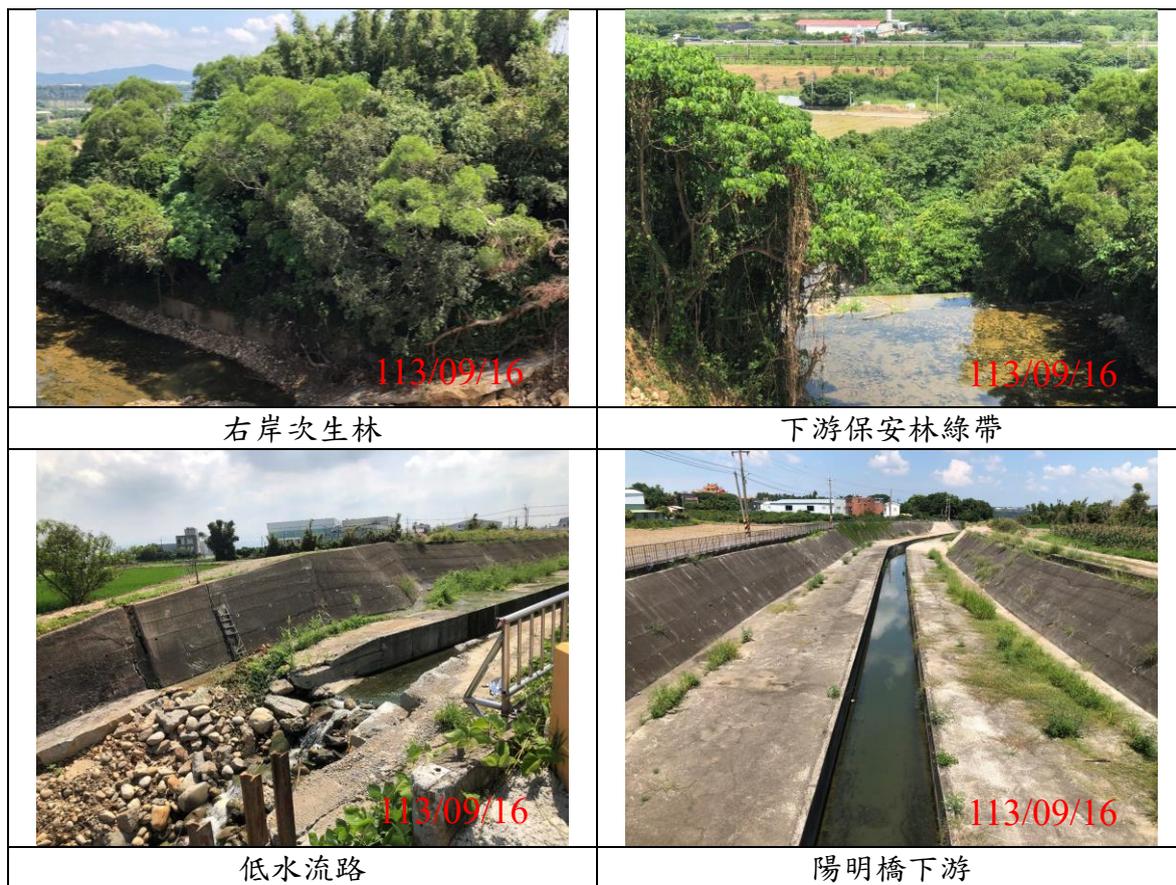
圖4-4 水陸域環境現況(陽明山排水)

陽明山排水將大肚山逕流水排入大甲溪，計畫區上游範圍皆執行過治理工程，低水流路聚集水流加快流速，但有缺乏水域型態多樣性的缺點，呈現單一的淺流；與下游軟埤仔溪高程落差大，設置潛壩與固床工消能，單就陽明山排水缺少水域廊道功能；現勘當下水質、水色目視無異常，水質清澈保持流動且無異味，水的特性評分為 12 分。受到凱米颱風影響，護岸破損狀況嚴重，河道內出現明顯裸露地；破損範圍主要在渠底及部分護岸，兩側護岸多維持既有狀況，水、陸域間有垂直構造物，阻斷橫向廊道功能；底質為土砂及破碎混凝土塊，水陸域過渡帶及底質特性為 4 分。現場調查期

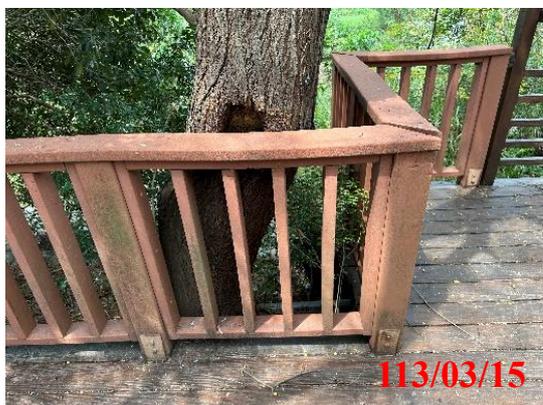
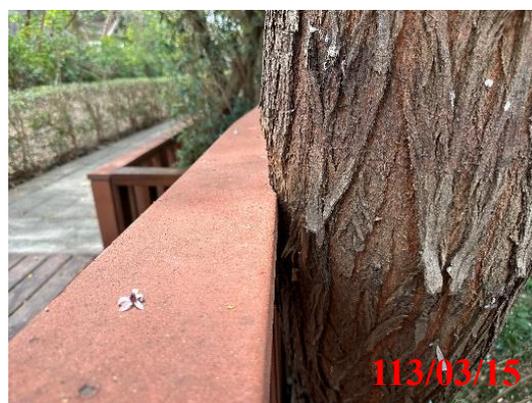
圖6-2 編號 A-009 苦楝生長狀況(筏子溪門戶迎賓水岸廊道)

本計畫棲地覆核，針對迴避區、棲地條件變化等進行檢查。整體棲地條件維持良好狀態，堤前迴避區、濱溪植被、水域棲地等高生態價值區，與施工前環境條件相同，顯示施工階段生態檢核確實執行。新設廊道考慮到路殺問題設置防護網，後續應注意防護網下緣、銜接處不夠密合產生破洞，提升防護網功能效益。保全對象編號 A-009 苦楝，位置鄰近既有景觀平台，因樹木持續生長，胸高直徑擴大，已經與景觀平台護欄處相接，除了影響景觀平台結構外，苦楝生長也會受到壓迫，建議盡快調整景觀平台位置，保留苦楝適當生長空間(圖 6-2)。

1. 新設廊道區設有道路防護網，對於減少野生動物路殺事件有正面效益，惟防護網容易收到外力等影響產生破口，進而減損實際效用，建議定期巡檢防護網是否施設確實。
2. 廊道沿線擁有多棵大樹，是筏子溪重要的生態資源，為減輕樹木生長壓力，若遇到保全樹木情形，在主幹周圍盡可能不要佈置設施，或預留足夠的生長空間。
3. 廊道沿線仍有部分裸露地，建議種植本地適生或原生植物(苦楝、茄冬及月橘)進行綠化，配合降雨時間澆水補充水分。
4. 筏子溪植被仍以外來種銀合歡為優勢物種，建議利用原生種補償

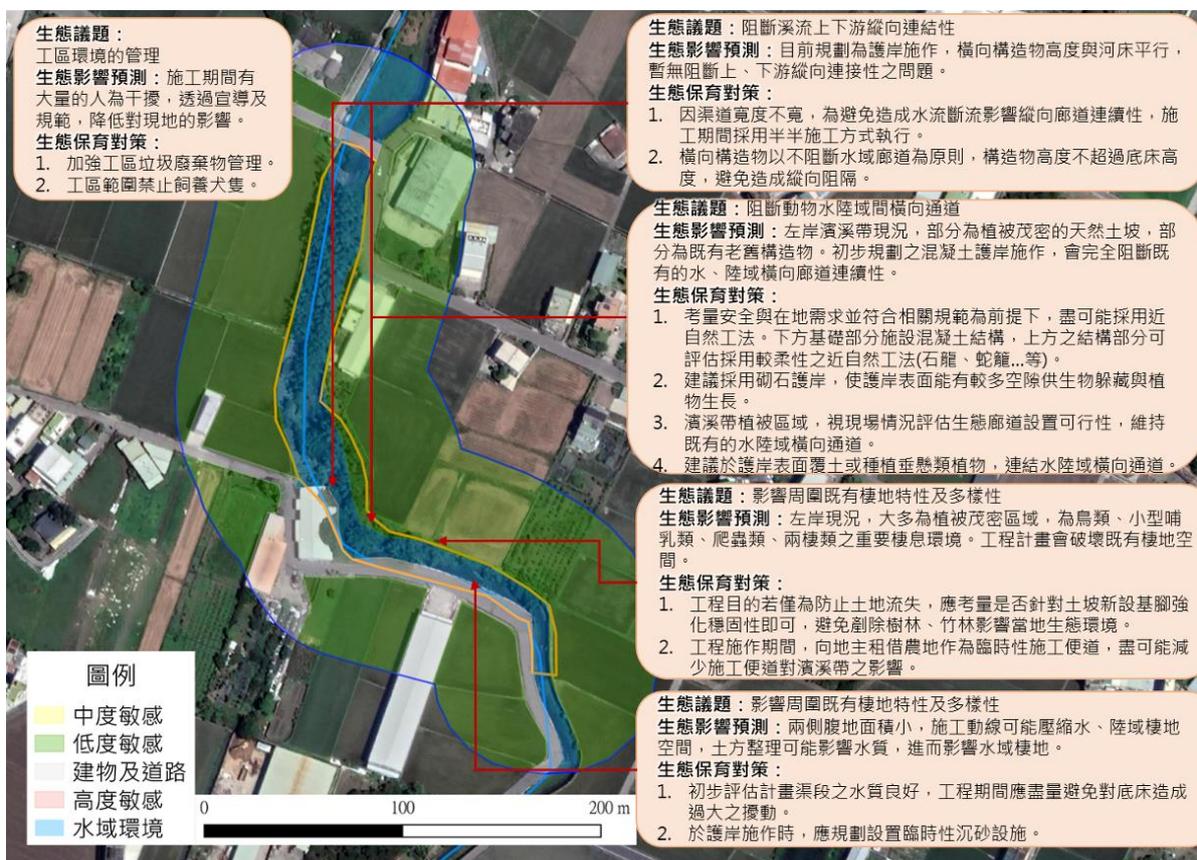
圖8-7 生態關注區域圖(大雅區塔蓮溝)

本工程案件生態關注區域圖之繪製，標示工程影響範圍及生態議題與保育對策等內容(詳圖 8-7)，並依據棲地環境類型、關注物種分布判別，將計畫範圍區分為高度敏感、中度敏感、低度敏感、建物及道路等不同敏感度，作為評估重要棲地參考依據，分級標準及說明詳表 8-6；本工程案件工程範圍無中、高敏感區域，低度敏感區包含屬於人為擾動頻繁區域之農地及零星分布之草地與灌叢。

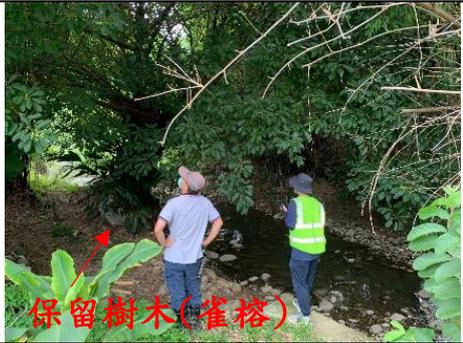
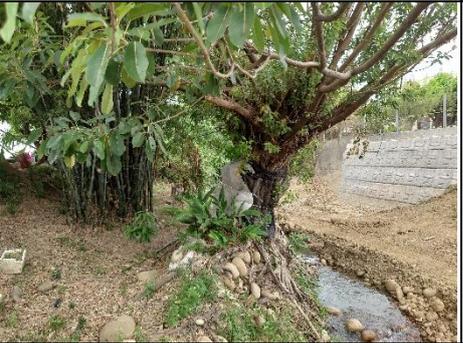
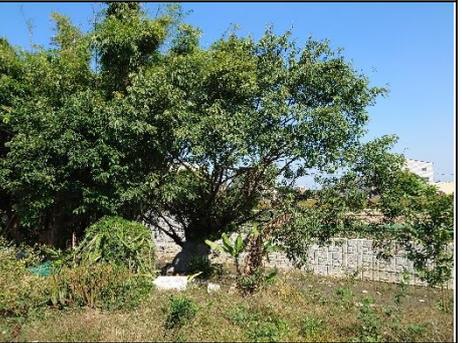
河道內具有部分舊混凝土構造物，流速緩慢。	河道舊混凝土構造物已打除，水質受施工擾動影響較為混濁，因上游灌溉用水排放，河道中流量充沛。	現況無植被，現況流量低流速緩慢。
生態保全對象

將樹木新增列為生態保全對象。以確保樹木在施工期間能得到保護，避免施工時遭受破壞及提供足夠的空間支持樹木生長。	現況維持良好，沒有因為施工而遭受干擾，維持原有狀態，減少對生態系統之影響。	整體健康狀況良好、生長情況良好及茂密，表示樹木的健康和穩定性皆沒問題。

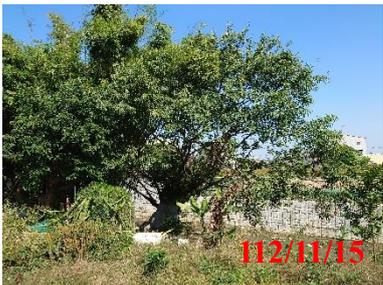
位置：0K+154 右岸樹木

位置：河道
	(減輕)強化工區垃圾廢棄物管理，並定期清理。	施工期間已遵照本項措施執行施工作業，完工後無需追蹤。	<input type="checkbox"/> 是 <input checked="" type="checkbox"/> 否	
	(減輕)禁止飼養及餵養犬隻，避免流浪犬隻群聚。	施工期間已遵照本項措施執行施工作業，完工後無需追蹤。	<input type="checkbox"/> 是 <input checked="" type="checkbox"/> 否	
	(減輕)施工便道開闢時仍應保留局部水路，避免阻斷河道水域縱向生態廊道。建議縮短橫向構造物施工期程，減少縱向水流中斷時間。	施工期間已遵照本項措施執行施工作業，完工後無需追蹤。	<input type="checkbox"/> 是 <input checked="" type="checkbox"/> 否	
生態保全對象	(迴避)保留 0K+154 右岸樹木，並以警示帶或圍籬標示，避免施工時破壞。	施工期間已遵照本項措施避免對保全對象的破壞，完工後持續追蹤樹木生長情形及情況。	<input checked="" type="checkbox"/> 是 <input type="checkbox"/> 否

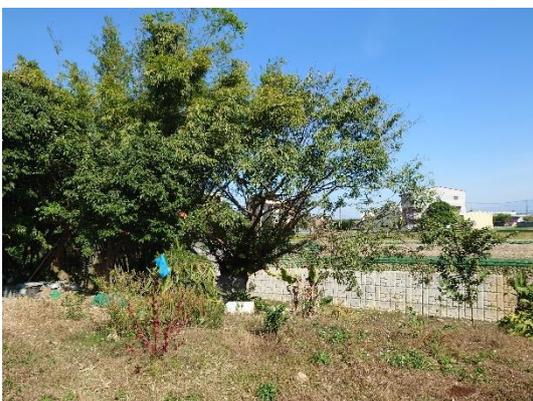
112/12/25(完工後)

施工期間確實執行生態保全對象保護措施，完工後追蹤雀榕生長情形，樹冠枝葉茂密，生長範圍維持土坡，113 年 2 月發現正值落葉期，為正常現象。

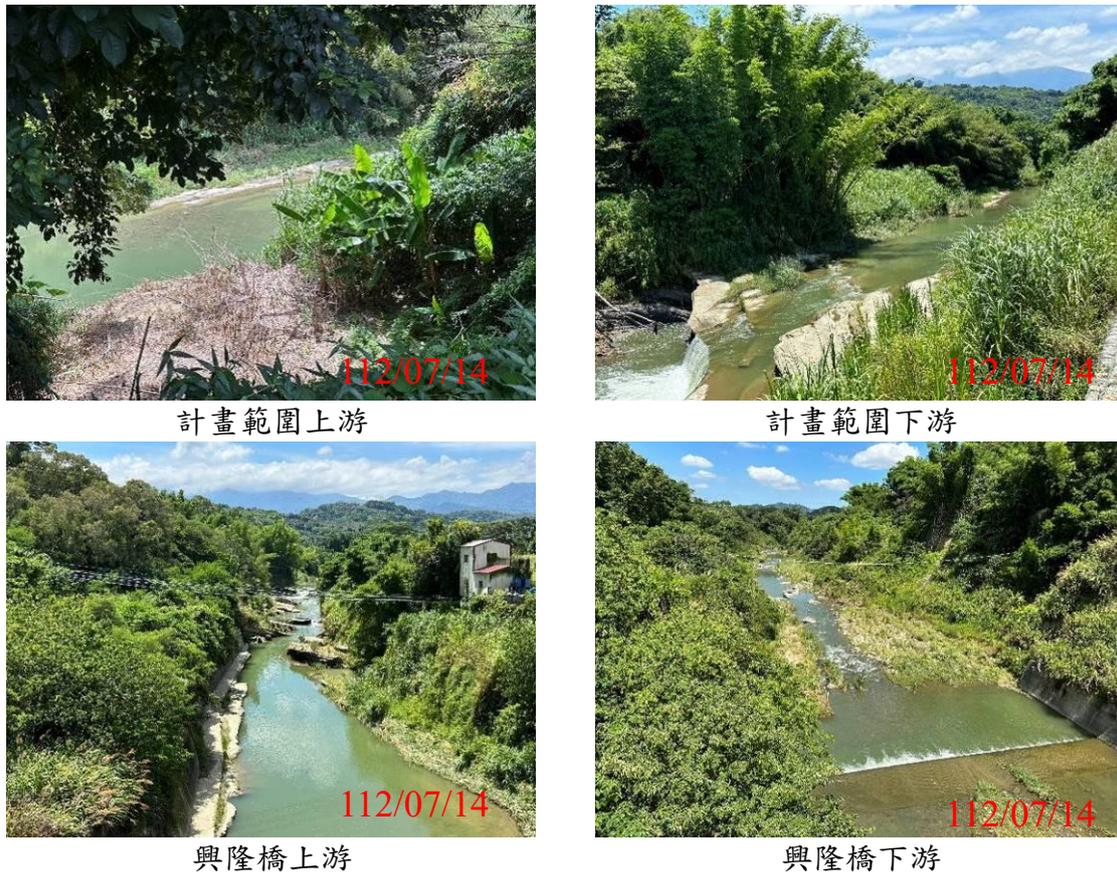
圖9-5 水陸域環境現況(東勢區沙連溪)

蝶亦屬常見，水生動物豐多度 4 分，水域生產者 10 分。本次評估分數總分 65 分(水的特性 30 分，水陸域過渡帶及底質特性 21 分，生態特性 14 分)，棲地現況如圖 9-5 所示。

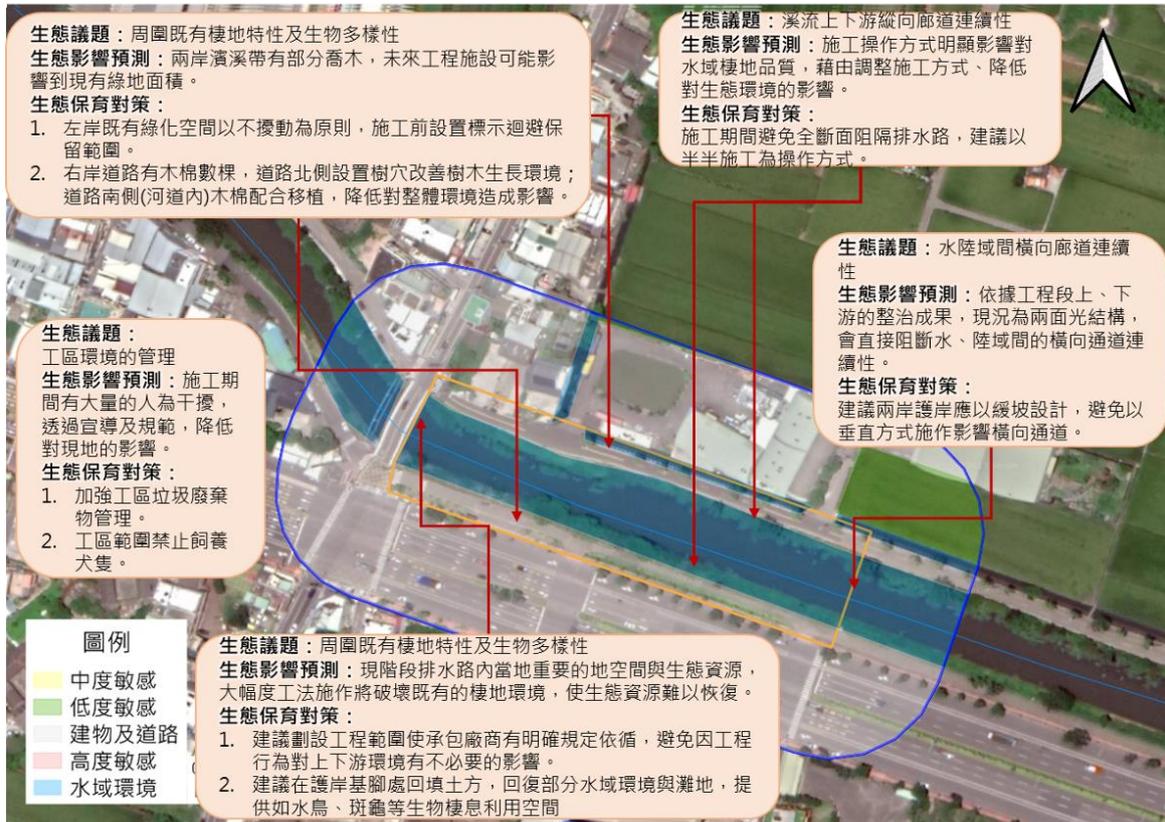
圖11-7 生態關注區域圖(安良港排水)

生態關注區域圖之繪製，於衛星影像標示工程影響範圍及生態議題與保育對策，請參考圖 11-7，並依據棲地環境類型、關注物種分布判別，將工程區域分為中度敏感、低度敏感、建物及道路、水域環境等不同級別，作為評估重要棲地參考依據，分級標準及說明詳表 11-6，分級結果顯示生態敏感分級無中、高敏感區域，安良港排水施工範圍雖未與敏感區域重疊，工程主要為護岸施工，研判後續工程計畫可能會破壞兩側濱溪植被及渠道內淤積灘地，於是提出生態保育措施，降低工程可能造成的影響，並保全工區周圍原

始濱溪植被景觀，以及半水棲爬蟲類、蟹類賴以生存的水域環境，減緩對原在工區棲息物種的直接衝擊，並保留適宜物種棲息生存空間，回復原有生態效益。

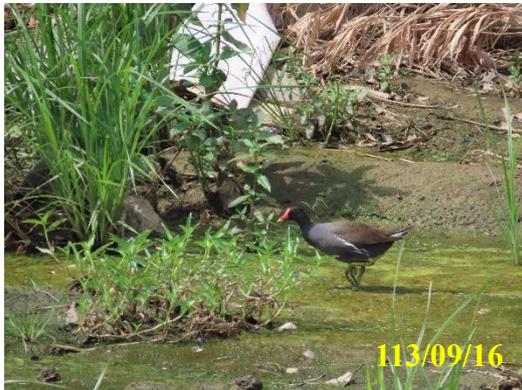
紅冠水雞

安良港排水因護岸底部淘空及路側崩塌破損，設計以混凝土結構施作避免造成安全問題。原有土坡護岸，植被茂密有鳥類活動利用，但是在基腳處有混凝土矮牆，將水域及陸域環境切割，無法位同時使用兩種棲地的生物提供棲地，而且水防道路車輛駛行也會影響草生地中的生物利用情形。在前階段與設計單位討論「護岸基腳處回填土方，回復水域環境與灘地棲地」的措施。施工期間在兩側護岸基腳處回填可浸潤的灘地，發現河道內的植物不在單一，多樣性有明顯提升。因為使用懸臂式設計，車道對河道內的噪音、振動影響變小，本次調查發現使用灘地的物種種類

及數量皆有提升，可以看到紅冠水雞、小白鷺等水鳥，也可以看到成群麻雀、斑文鳥等在河道內活動。

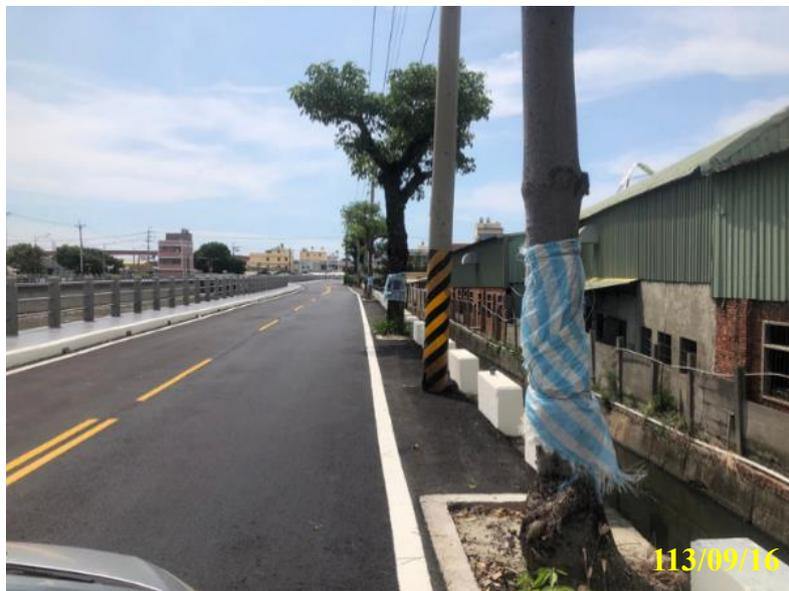
未拆除木棉樹上的緩衝材料

完工後追蹤木棉生長情形，樹冠枝葉茂密未受工程損傷，民國 113 年 09 月 16 日至現場勘查發現木棉樹幹上緩衝材料仍未拆除，建議後續盡快拆除包覆之材料，避免造成樹木生長障礙情形。

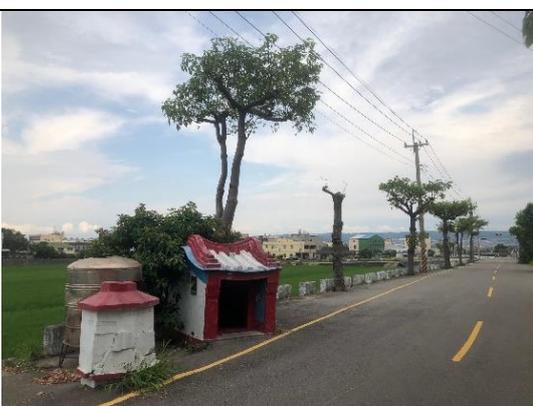
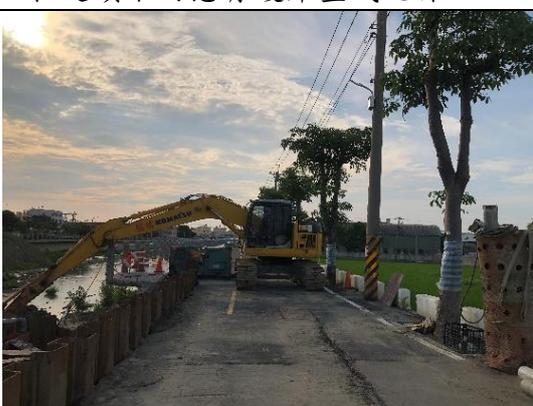
<p>工程尚未啟動，右岸維持自然環境。</p>	<p>受限於可用用地範圍及通洪斷面問題，工程延續下游懸臂護岸型式施作。</p>
右岸水防道路側木棉

<p>施工尚未啟動，行道樹未包裹緩衝材料</p>	<p>木棉已包裹緩衝材料，工程機具操作未造成樹木破壞</p>

1. 為落實且完整執行生態檢核作業，須持續辦理施工階段生態檢核查核，並要求施工方生態檢核廠商每月提供自主檢查表。
2. 工程施作利用既有水防道路作為施工便道，路側木棉樹為保全樹木，施工廠商操作機具時，操作機具移動或旋轉時，注意避免造成樹木損傷。
3. 懸臂式護岸基腳回填土方營造浸潤灘地，是本工程重要的生態保育措施，可以加速恢復水、陸域環境，提供更多樣物種棲息利用，請施工廠商確實執行。

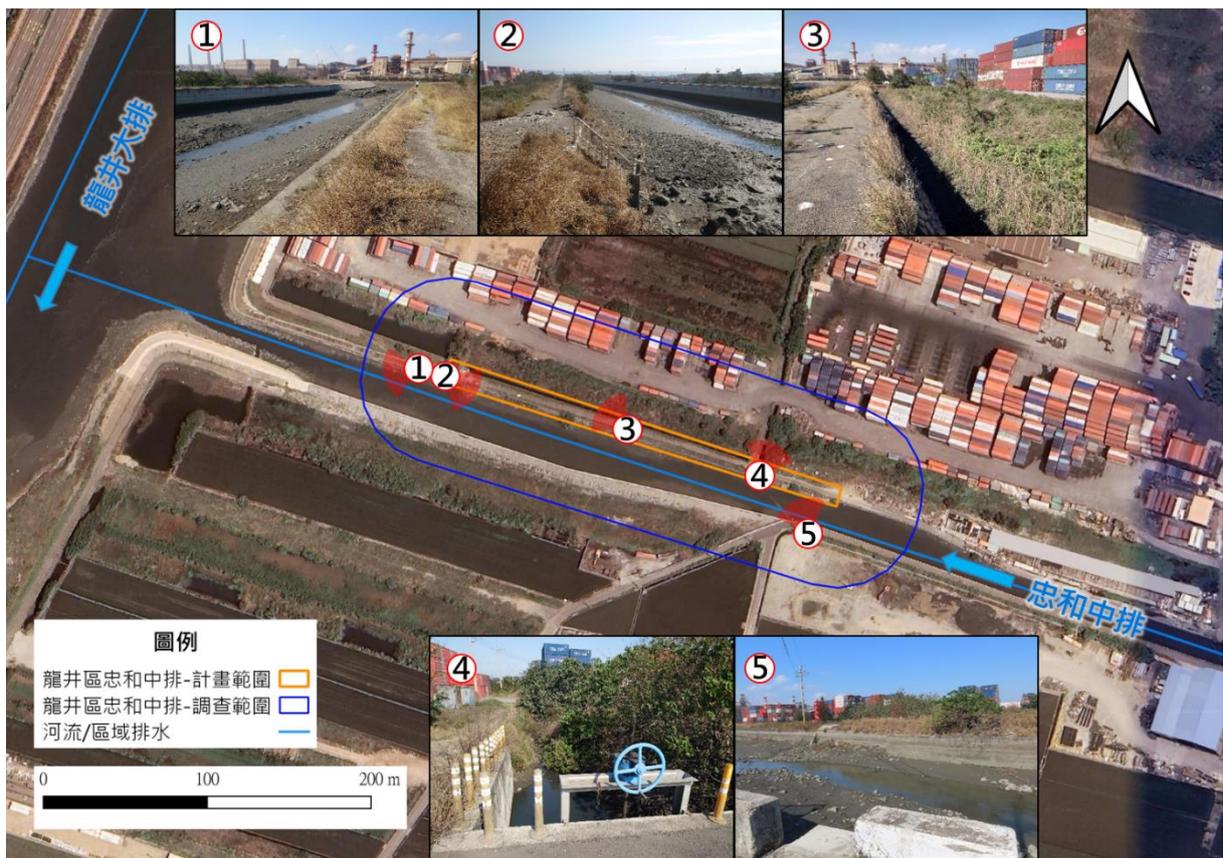
圖13-5 環境現況照片(112/12/22)(忠和中排)

生態背景人員於 112 年 12 月 22 日初步勘查，並於 113 年 01 月 12 日會同工程設計單位現勘，由生態專業人員說明現地潛在生態議題、判定現地生態環境狀況，並評估重要棲地範圍。現況忠和中排渠道內生物活動少，護岸後排水路植被茂密並有蟹洞分佈，建議劃設為迴避保留區。現勘拍照記錄及位置(詳圖 13-5)。

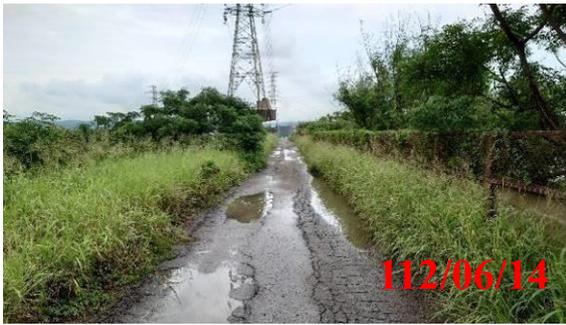
路面龜裂破損、多處積水

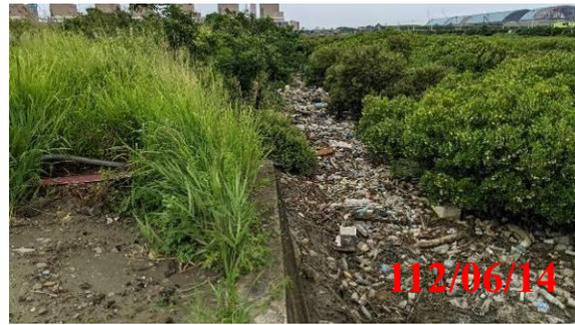
邊坡下方遭置廢棄物

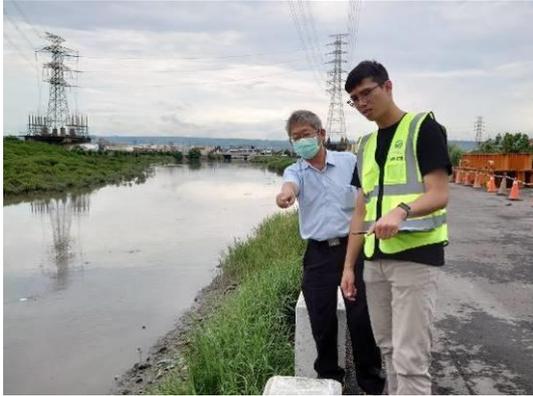
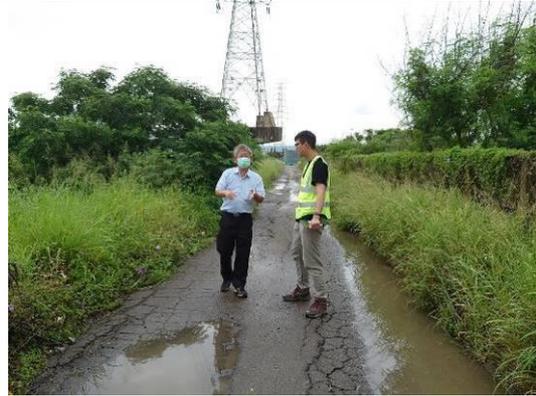
圖15-6 龍井區龍井排水第一次現場勘查(112/06/14)

於 112 年 06 月 14 日辦理現場勘查(圖 15-6)，現況為土坡護岸，堤後道路有沉陷的狀況，堤前泥灘地為紅樹林(水筆仔)，林下灘地上發現大量招潮蟹族群，多屬於常見物種，討論工程構想並配合生態保育措施減輕負面影響。因鄰近河口區域，招潮蟹及水鳥多利用泥灘地、淺灘等棲地類型，施工期間難以避免整地開挖工作，護岸前方配合覆土保留足夠寬度，營造適合上述物種可利用的棲地環境。因具有招潮蟹議題，又於 112 年 06 月 21 日邀請臺灣自然研究學會鄭清海老師提供相關建議(圖 15-7)，麗水漁港附近是賞鳥的熱門地點，同時也可以觀察不同招潮蟹，這次工程範圍以弧邊招潮蟹、清白招潮蟹的數量較多，也是臺灣常見的招潮蟹物種。鄭老師建議，在施工期間先用機具撥動植被，驅離底層的生物再開始整地工程，減少對環境的破壞，並提醒烏溪南側有臺灣特有種臺灣招潮蟹，烏溪北側目前沒有紀錄，還是要注意有沒有族群在附近活動。本計畫將相關建議彙整，擬定出生態保育措施回饋至工程計畫中。現況照片詳圖 15-5。

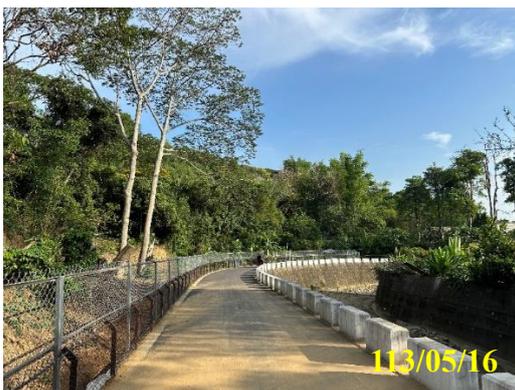
工程範圍鄰近石虎棲地，左岸環境自然為許多物種重要棲地，為保護沿岸居民的生命及財產安全，需進行護岸改建，為減輕施工破壞既有棲地環境，工程已劃限須保留之區域及重要喬木，完工後勘查左岸次生林環境，除水防道路外大部分棲地環境恢復良好，樹木種類充沛，原劃定 20 顆保全樹木，經 1 年棲地變化後確認仍有 19 顆原現地環境，其中 1 顆可能民國 113 年 7 月凱米颱風侵臺後受損或受自然演替，整體而言左岸環境維持高生態敏感區域，提供物種棲息。

完工後保留大部分次生林棲地

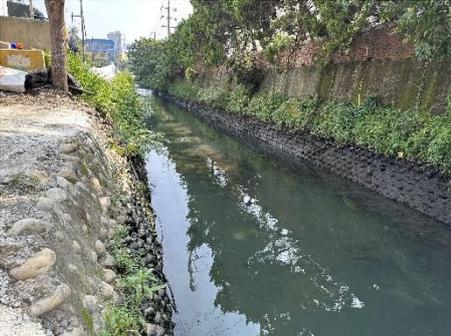
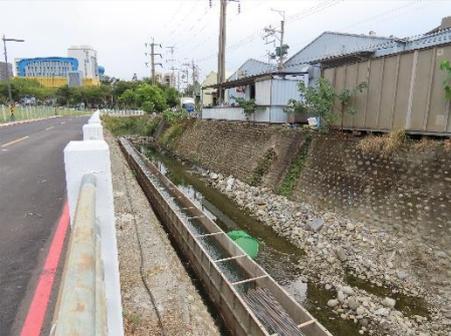
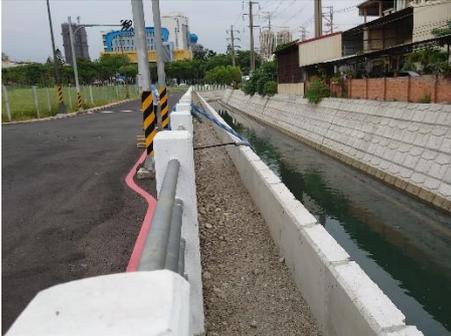
水域環境兩岸緊鄰民宅構造物，周遭人為干擾程度高。	周遭喬木未受工程施作干擾生長情形。	因大衛路處有水門攔蓄，水流速度緩慢，水質條件不佳。
工區上游端

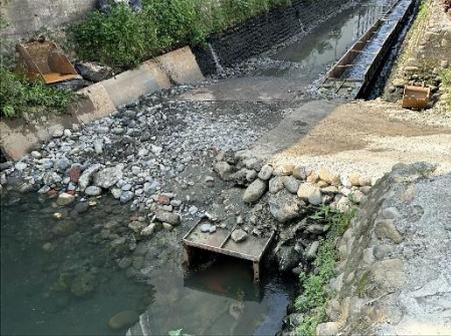
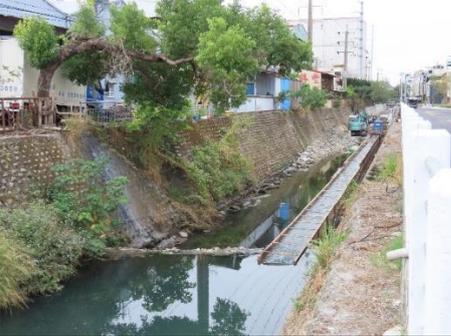
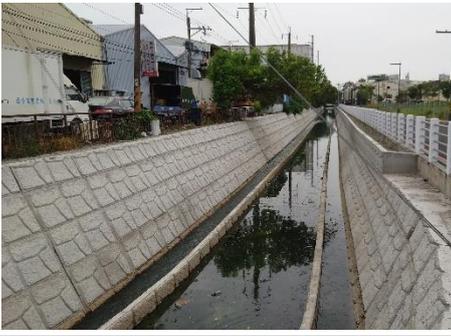
護岸部分區域破損，護岸上雜草叢生。	護岸施作中，工程作業避免造成水域廊道中斷。	護岸施作完成，護岸頂部植栽於113/05/29 補植爬藤類植物。
水域廊道連續性

為避免工程施作造成水域環境斷流，進行導流作業。	導流作業減少影響水域廊道連續性。	護岸施作完成，恢復水域廊道串聯。
