卑南溪寶華橋上游(含萬安溪及紅石溪) 河川生態廊道與國土綠網串聯規劃(2/2)

藍綠帶串聯 – 卑南溪藍綠網絡策略研擬

交流會簡報

示範區規劃-池上藍綠帶棲地廊道改善優化

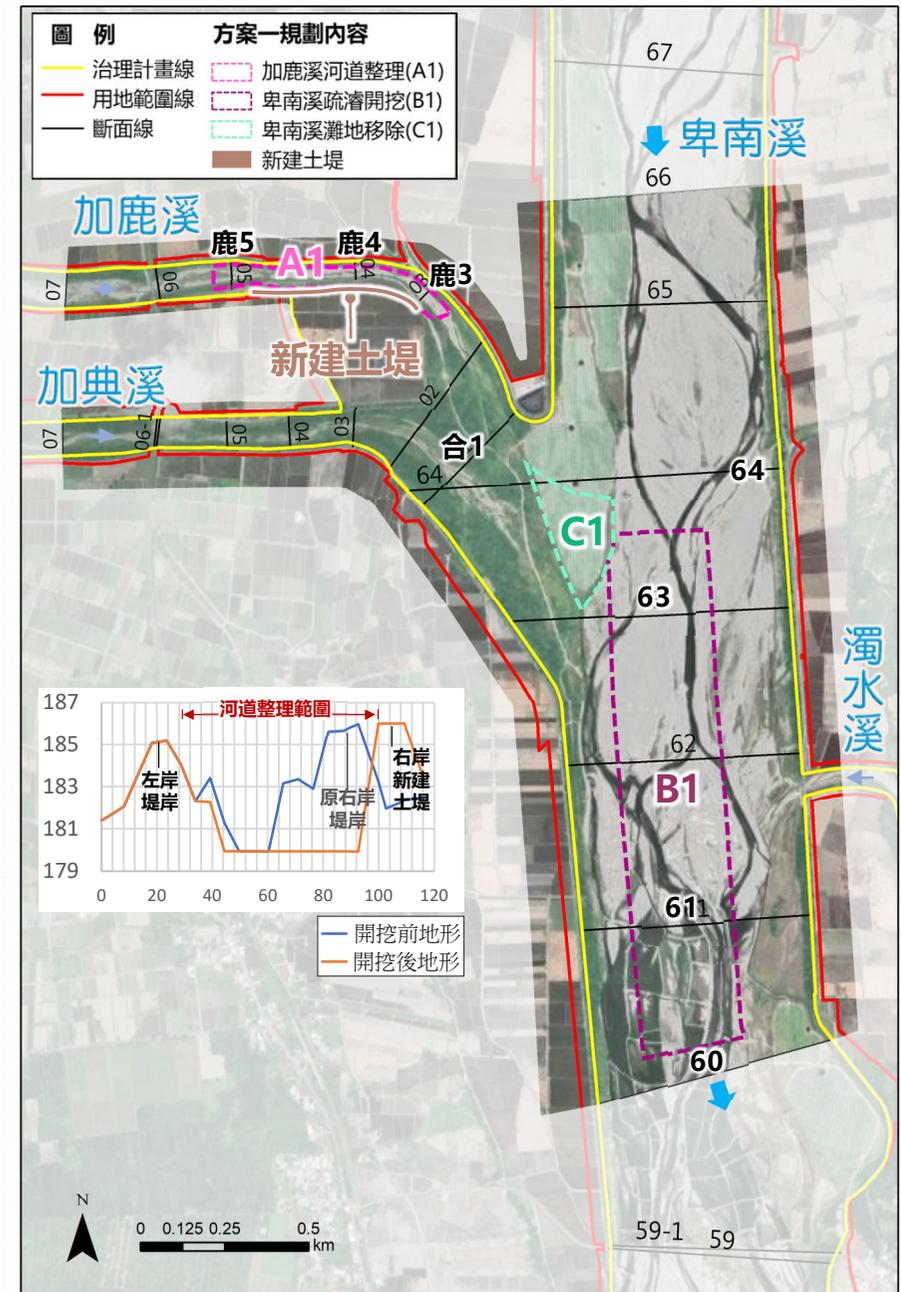
113年度卑南溪水系疏濬策略評估與管理對策

▲疏濬或河道整理可能影響之範圍，支流匯流口為關鍵棲地，需盡量遵循迴避、衝擊減輕及生態多樣性補償之原則

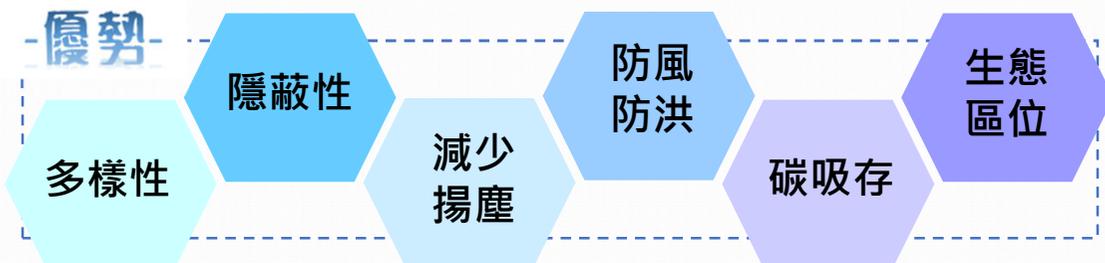
- ✓ 斷面83~斷面92池上堤防濱溪林帶薄弱處缺乏關鍵棲地，利用疏濬或河道整理土方覆土培厚，使堤前坡加寬並加強濱溪帶複層林營造
- ✓ 加強濱溪帶複層林營造，利用原生喬木、灌木等植栽建構複層林，林帶寬度至少30公尺以上，且應避免外來種在此空間生長，讓動物移動時夾帶造成擴張外來種空間

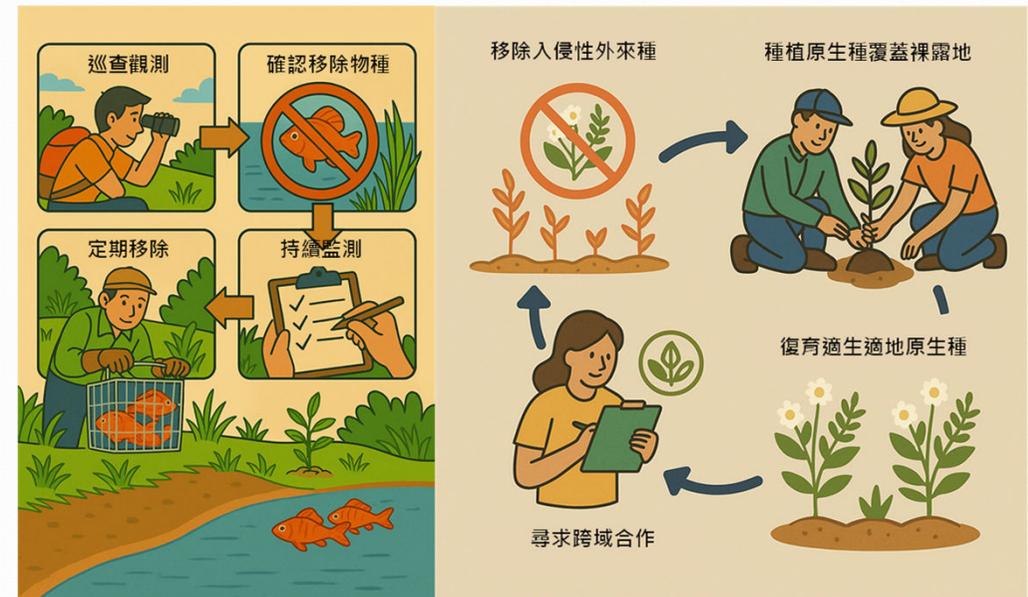
入侵種魚類及植栽移除示意圖

- ✓ **開放空間**：定期移除入侵性外來種植物(移除後種植原生種)、魚群、魚苗。
- ✓ **封閉空間**：入侵性外來種魚類建議持續移除，如於興富林業生態文化園區或生態池區
- ✓ 需注意**工程**土石挖填方，應注意**機具**於**現地**清洗乾淨，避免造成外來種擴散之疑慮
- ✓ 移除入侵性外來種後，應**嚴格管控**任何外來物種的引入，並定期檢查
- ✓ 池上大橋改建工區裸露地為外來種入侵熱區，須持續關注並移除外來種

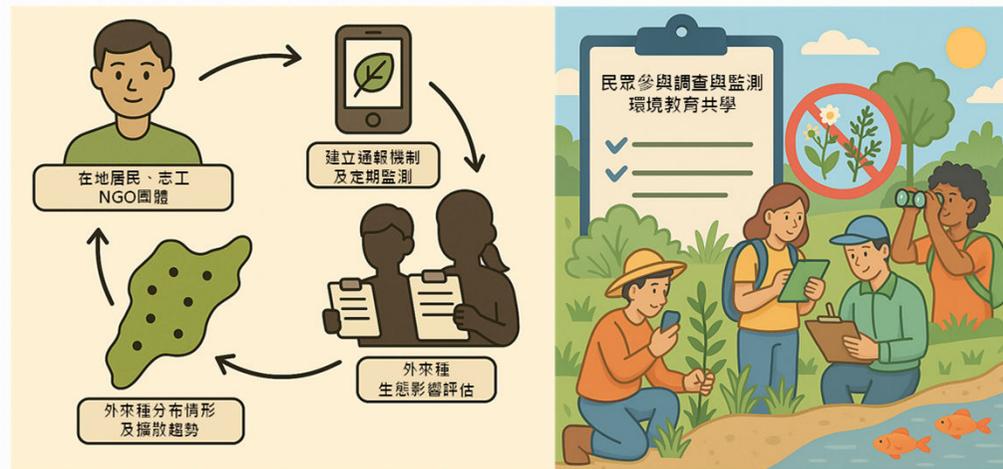
監測及通報機制建立示意圖

- ✓ 定期監測境內外來種生物之情報，如與在地居民或在地NGO合作，了解其分布、繁衍情形，以及對當地生態影響評估
- ✓ 監測數據回饋到防治計畫中，有助於評估移除成效，可根據實際應用情況調整防治策略，避免人力物力之浪費
- ✓ 鼓勵民眾共同巡查並利用簡便的通報機制(如Line群組、線上回報平台)讓民眾能夠隨時拍照及標註地點回報，建立在地情報網絡

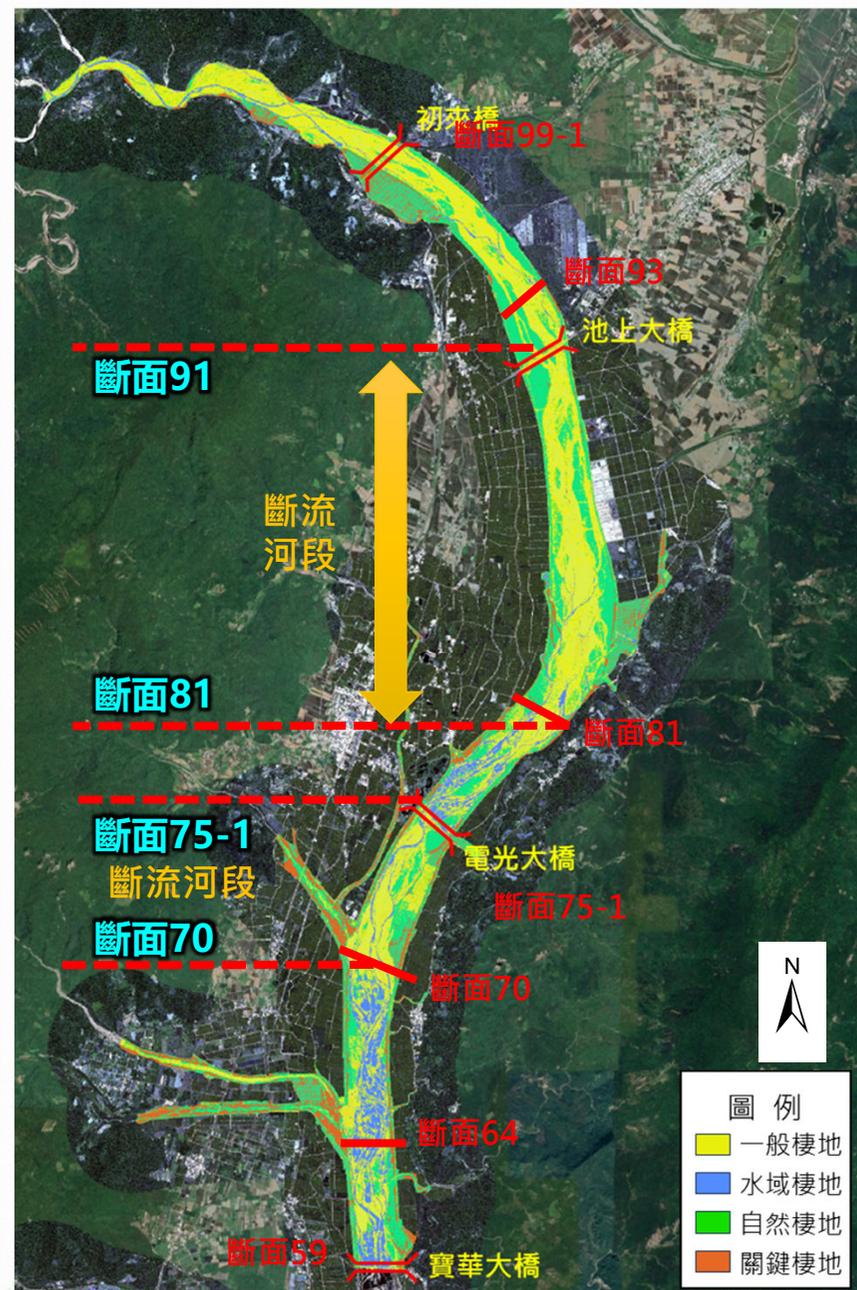
大尺度棲地品質分類評估圖

- 斷流河段造成縱向廊道斷點
 - 河道斷流：池上大橋到萬安溪匯流口(斷面81~90-1)，電光大橋至崁頂溪匯流口(斷面70-75-1)大面積的陸域乾燥砂地，可能影響洄游性魚類及蝦蟹類
- 過高的護岸或堤防阻隔橫向廊道暢通
 - 人工構造物阻隔：較高的混凝土護岸或堤防(如支流電光一號溪、電光二號溪、紅石溪、萬安溪上游)，生物不易跨越，使廊道未能與周邊串聯

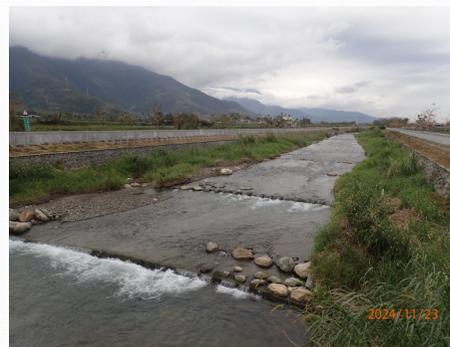
▲ 紅石溪可見之固床工高度低於50公分，暫無影響

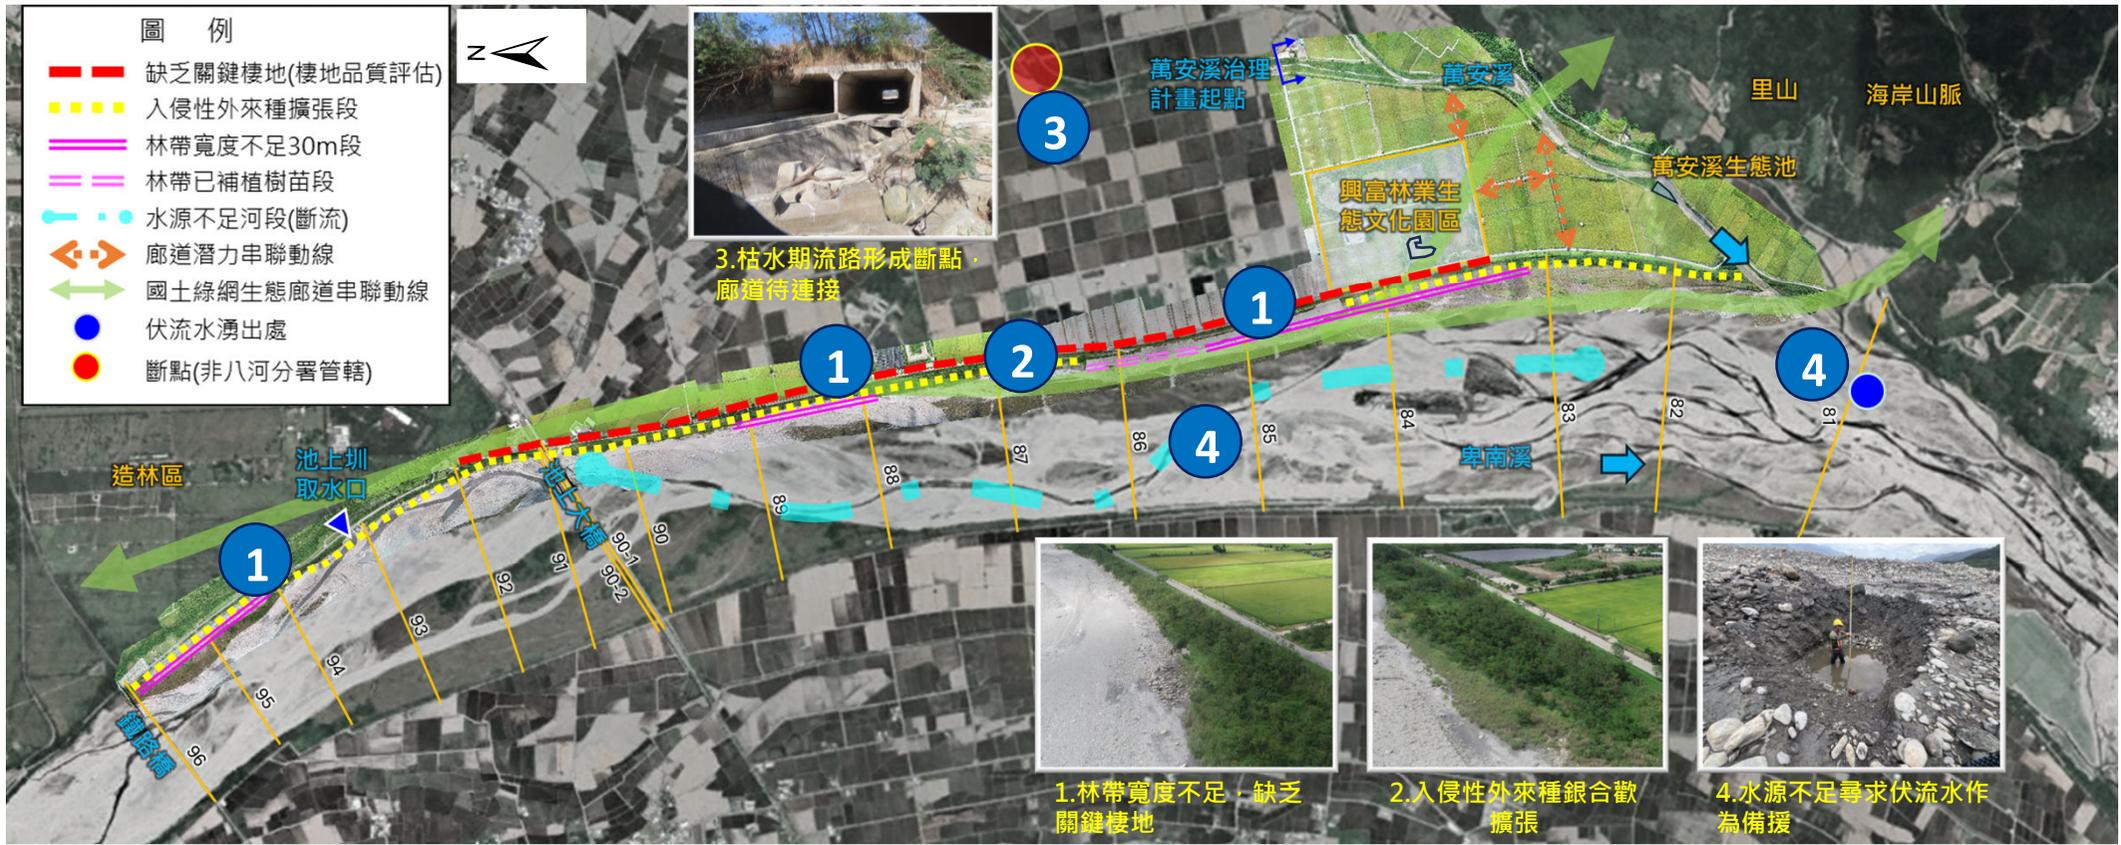
- 1 增加濱溪複層林帶寬度至30m (堤前培厚 L=2344m)
- 2 移除入侵性外來種(A=5.2ha) · 補植原生種(A=10.5ha)
- 3 建構陸域跳島減少棲地破碎化(L=925m)
- 4 流量調配協商並利用伏流水(2~4處)

菊池氏細鯽種原區
維持常水位面A=0.7ha
(林保署)

利用農田邊緣設置線性跳島
A=4,458m²
溝渠改善L=925m(農水署)

與相關單位協商改善(1處)
(縣政府、鄉公所)

移除原生種A=12,839m²
補植原生種A=32,839m²

移除外來種A=8,647m²
補植原生種A=15,886m²
堤前培厚L=630m

堤前培厚L=1,714m
補植原生種A=38,618m²

移除外來種A=30,187m²
補植原生種A=17,821m²

利用伏流水湧出設置底護空間
(設置深潭2~4處)

- 1 水岸未能形成關鍵棲地**
 - 池上地區(斷面 83~92)水域棲地於兩側濱溪帶部分較為薄弱，未能形成**關鍵棲地**，隱蔽效不佳可能無法吸引生物利用
- 2 入侵性外來種擴張**
 - 濱溪帶日前有許多外來種植物**銀合歡**，擴張迅速，影響既有原生植物生態環境
- 3 水陸域棲地斷點待銜接**
 - **水域流路及水岸濱溪帶皆有斷點**，影響生態廊道通暢性
 - 周邊興富林業生態園區、萬安溪上游支流等，需要透過友善環境與卑南溪連結
- 4 水源不足尋求備援**
 - 卑南溪主流**枯水季有斷流現象**，影響生態系統，亟待水源補充改善
