經濟部水利署第八河川分署

# 卑南溪寶華橋上游(含萬安溪及紅石溪) 河川生態廊道與國土綠網串聯規劃(2/2)

## 工作執行計畫書 簡報

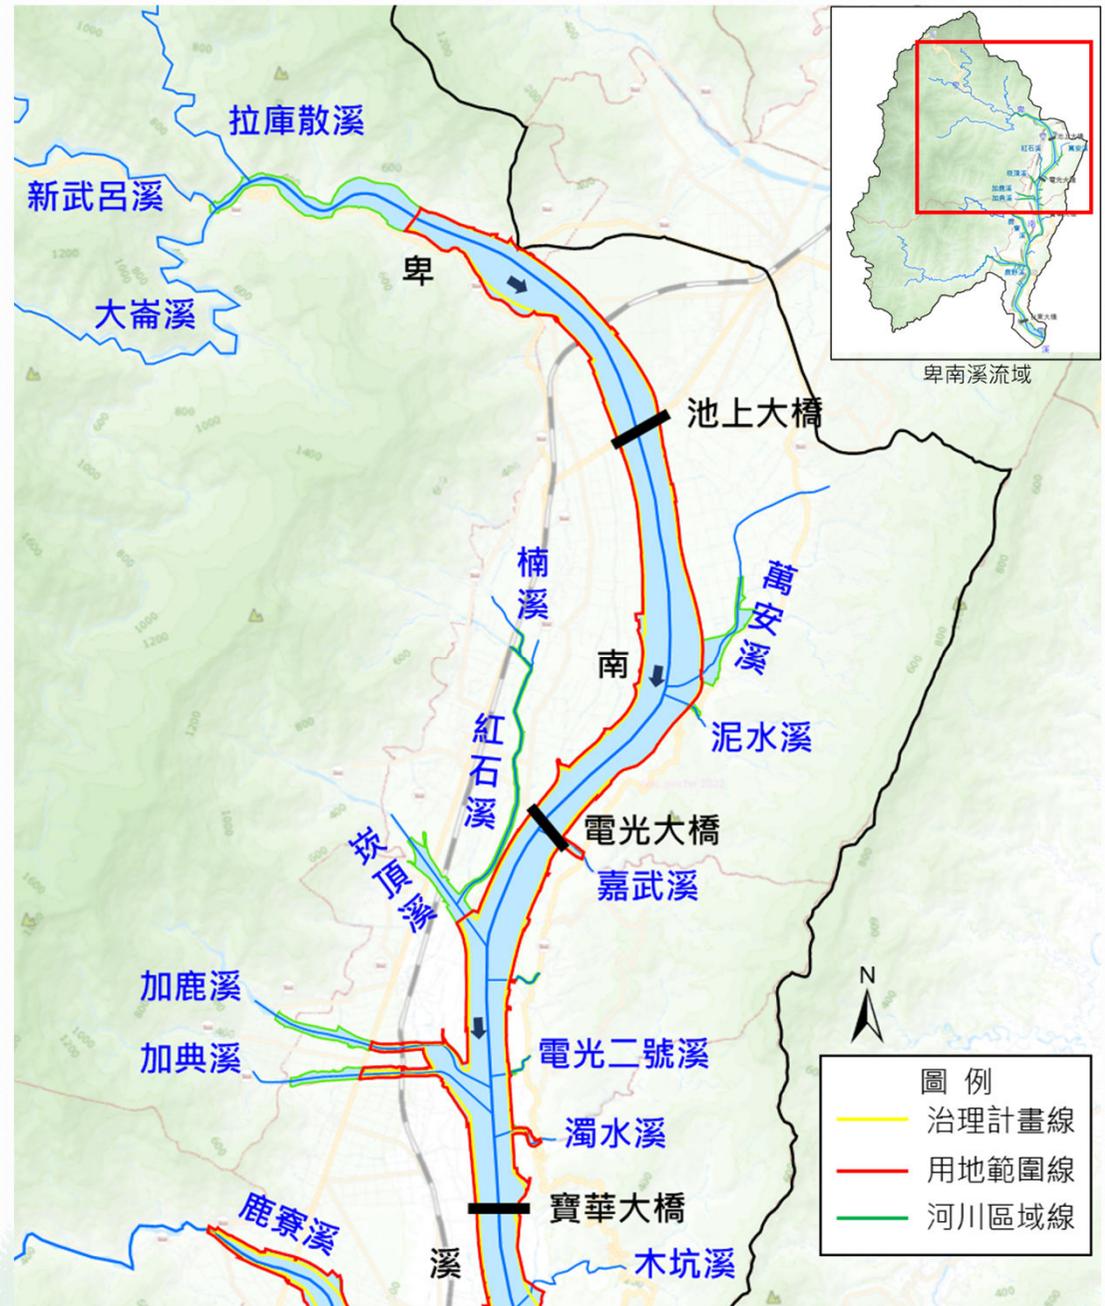
卑南溪寶華橋上游流域圖

| 水系 | 卑南溪流域 | 流域面積 | 1,603.21 km <sup>2</sup> | 主流長度 | 84.35 km |
| 計畫範圍 | <ul style="list-style-type: none"> <li>● 卑南溪主流：寶華橋以上(斷面59~110)</li> <li>● 卑南溪支流：紅石溪、萬安溪</li> </ul> | | | | |

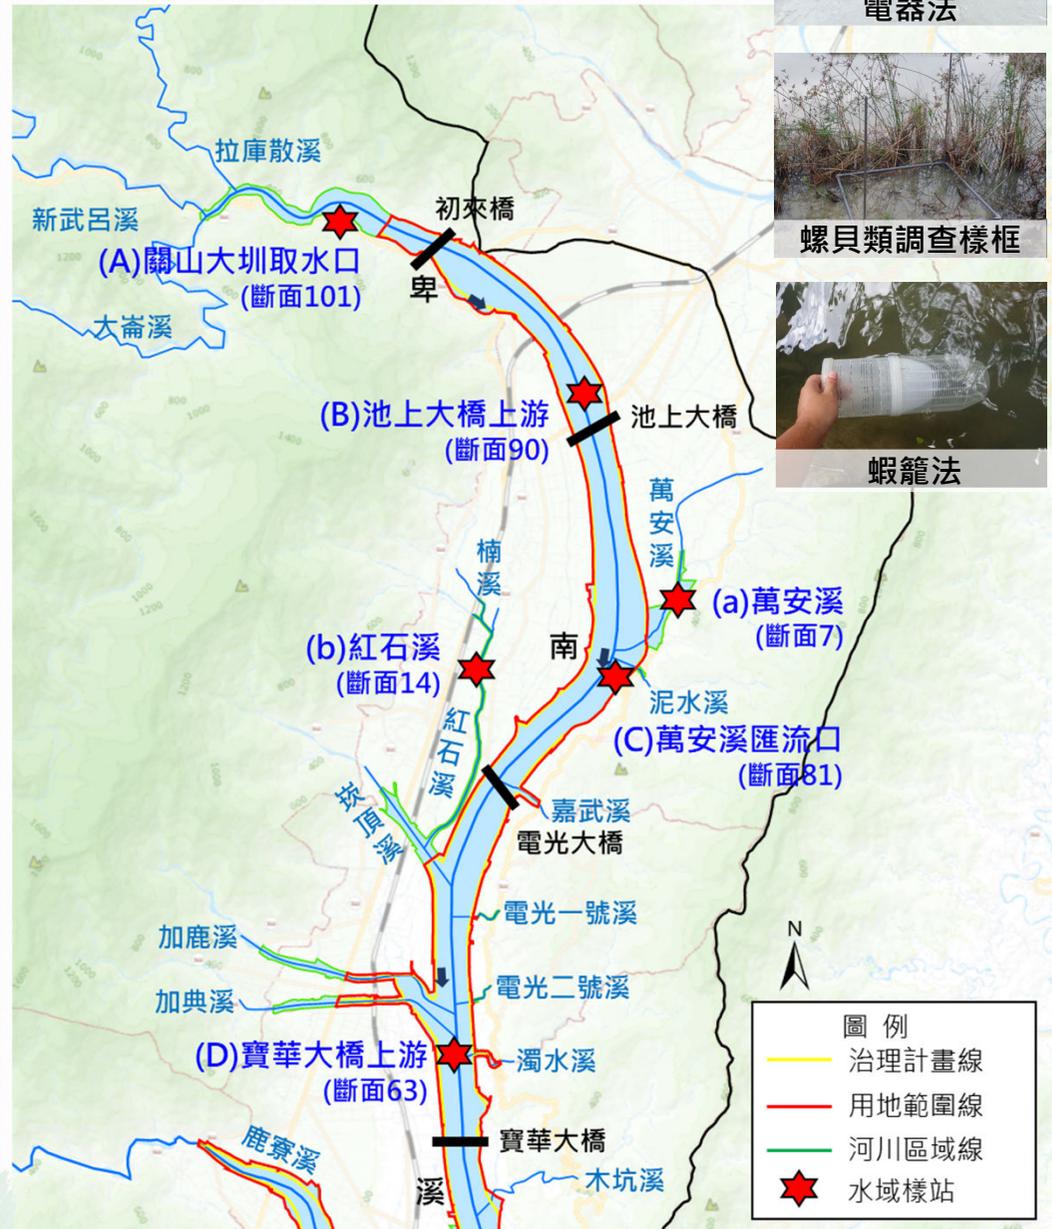
- 樣站名稱分別為：關山大圳取水口(A)、池上大橋上游(B)、萬安溪匯流口(C)、與寶華大橋(D)萬安溪(a)、紅石溪(b)
- 池上大橋下游(B)因池上大橋施工中，將調查點位移至上游

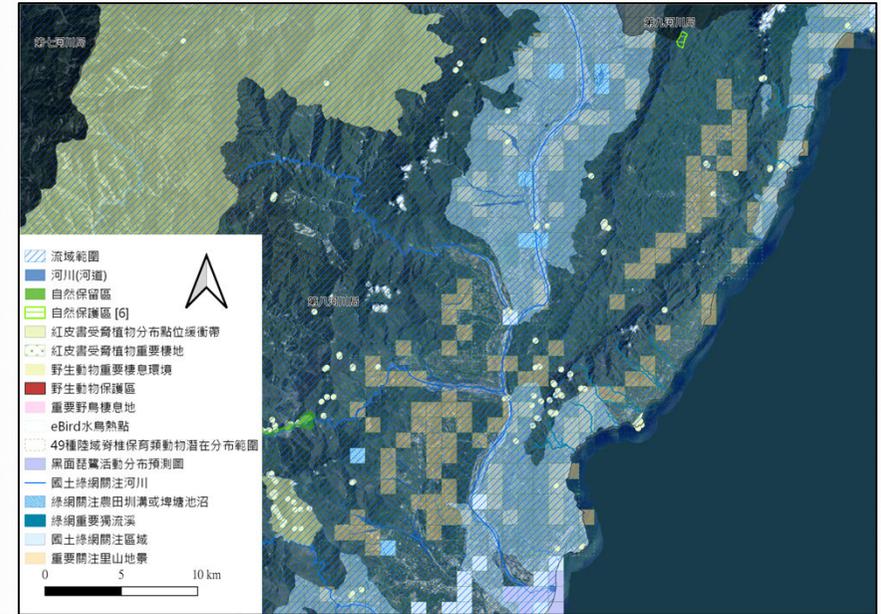
國土綠網疊圖分析

- 生態棲地圖結合以下資訊進行疊圖分析，持續完善113年度盤點之資訊
  - ✓ 現地調查資料
  - ✓ 國土綠網圖資疊圖分析
  - ✓ 套疊關注物種棲地分布
- 除了大尺度生態棲地圖，強化小尺度水陸域生態棲地圖分析，並進行113年度及114年度生態棲地圖比對及辨識，以了解廊道變化
- 生態棲地圖將提供流域規劃及棲地串聯參考

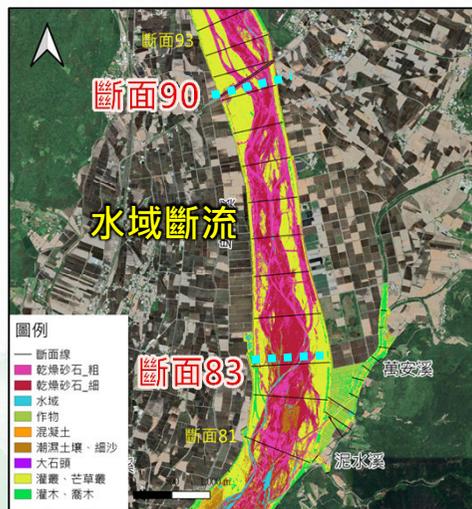
大尺度生態棲地圖

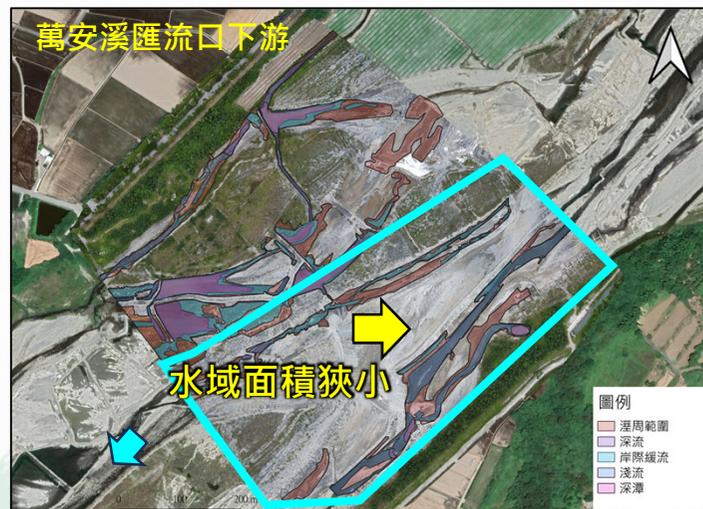
小尺度水域棲地分析圖

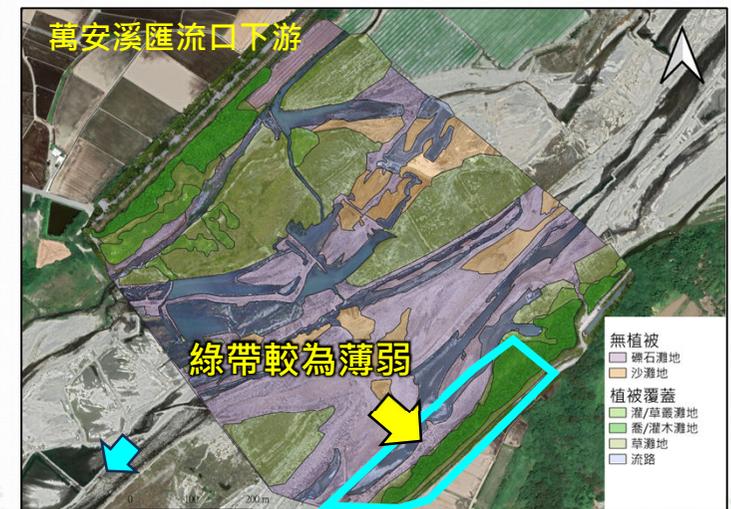
小尺度陸域棲地分析圖

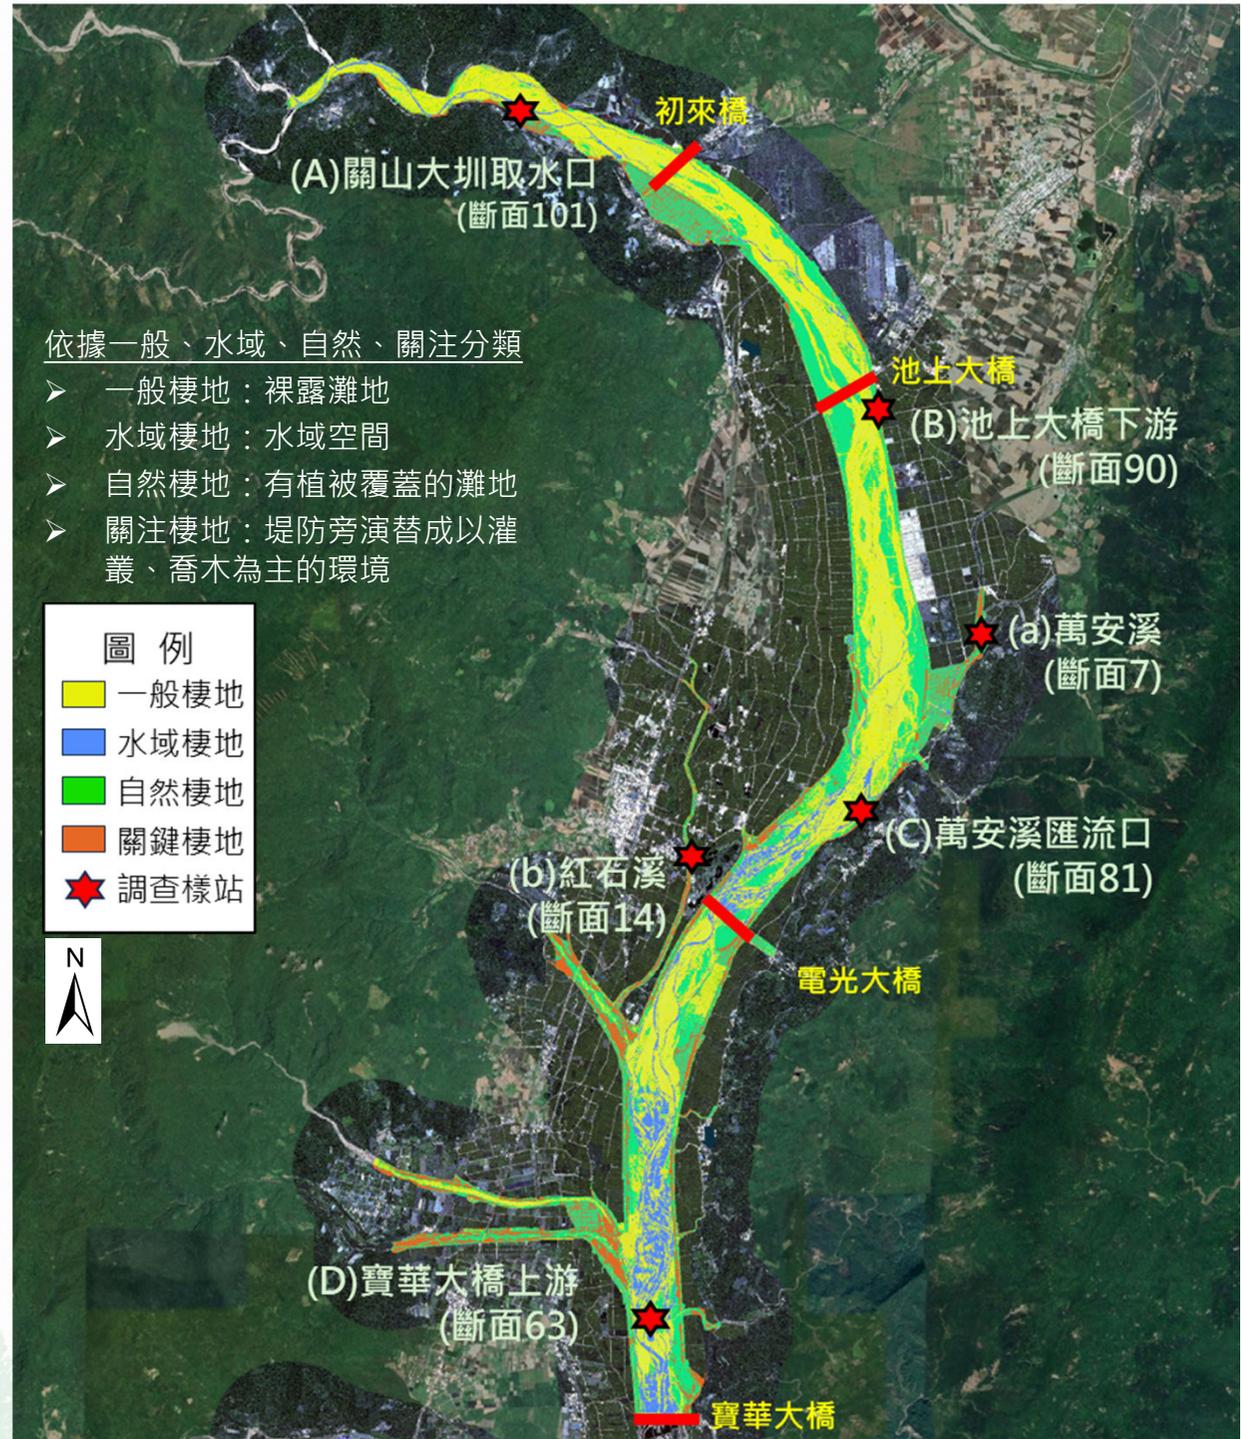
- 關注棲地多位於支流及匯流口
  - 主流：萬安溪匯流口、崁頂溪匯流口、加鹿溪加典溪匯流口
  - 支流：萬安溪、紅石溪
- 生態棲地面積分布
  - 一般棲地 369公頃
  - 水域棲地 29公頃
  - 自然棲地 258公頃
  - 關注棲地 36公頃
- 水域面積受支流匯流及水覆蓋影響
  - 水域面積則自然情況下占比低
- 關注棲地則以陸域動物使用情況，僅以演替成林的植被覆蓋區域視為關注棲地，因此面積也較少

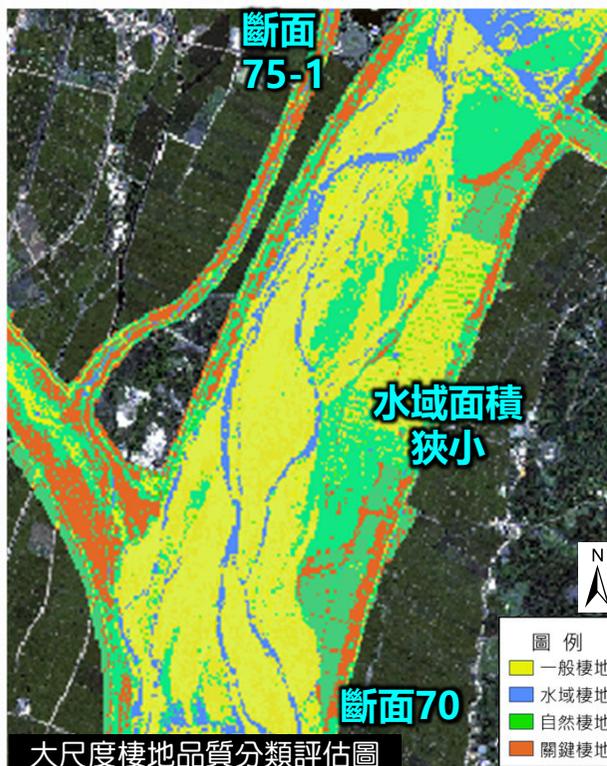
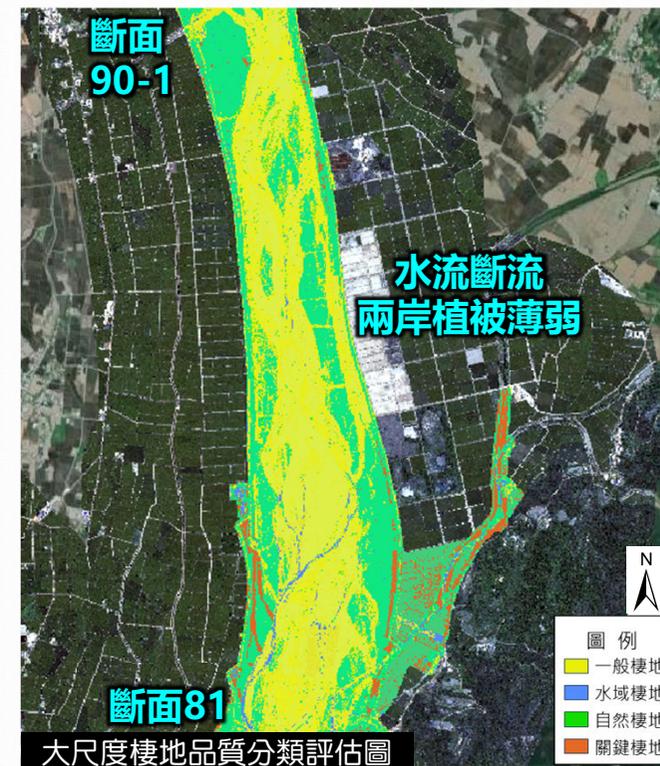
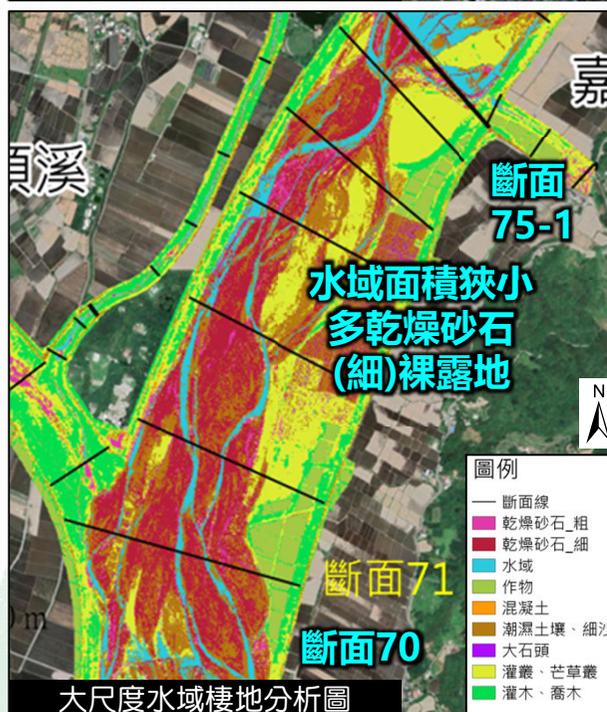
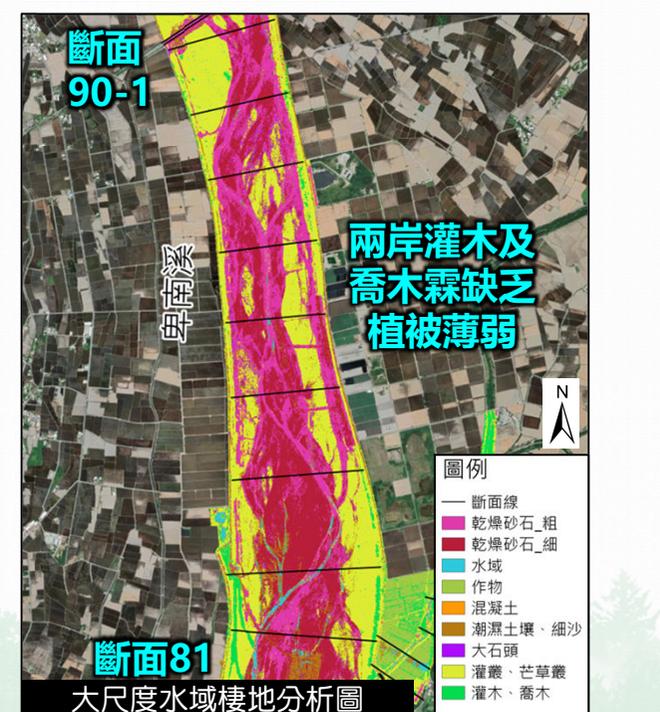
- 裸露河床或斷流流路皆視為一般棲地，斷流河段造成廊道斷點
- 河道面積比例僅是針對現況繪製，瓣狀河道中裸露灘地於一般流量狀態下，面積占比最高
- 電光大橋至崁頂溪匯流口(斷面70-75-1) 水域有大面積乾燥砂地，**水域面積狹小，水域型態受限，魚類躲藏空間較為不足**
- 池上大橋到萬安溪匯流口(斷面81~90-1) **水域斷流流路，縱向水域廊道受到影響，洄游性魚類可能不能上溯，且陸域兩側綠帶薄弱未能形成關注棲地**

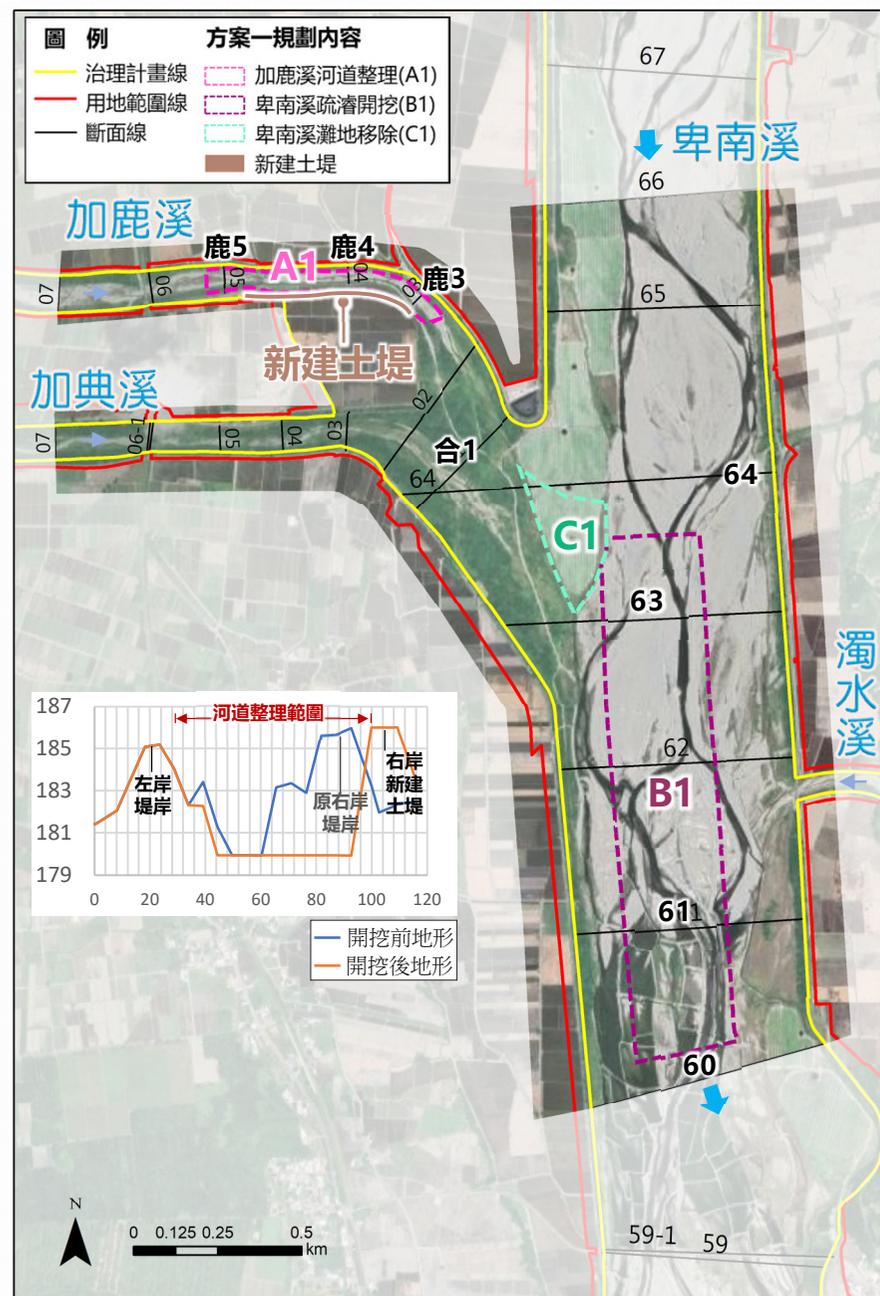
113年度卑南溪水系疏濬策略評估與管理對策

▲疏濬或河道整理可能影響之範圍，支流匯流口為關鍵棲地，需盡量遵循迴避、衝擊減輕及生態多樣性補償之原則

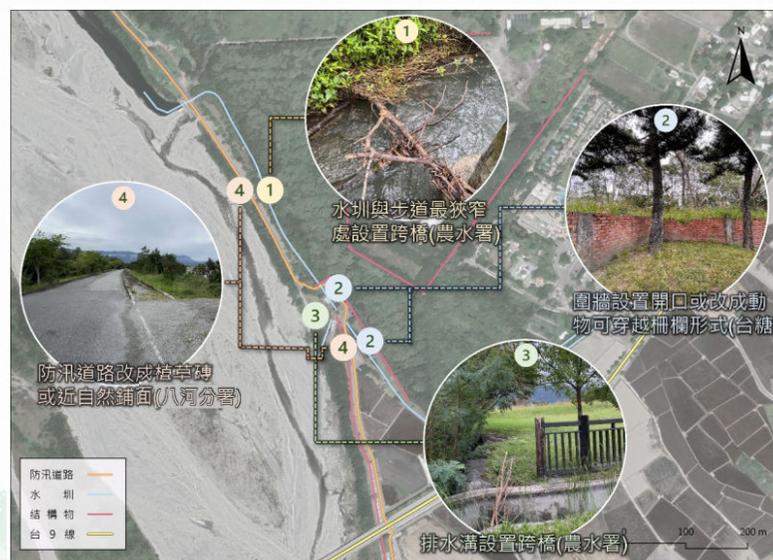
水岸創造友善環境：以池上圳進水口園區瓶頸點為例

- 防汛道路改為植草磚或近自然鋪面
- 步道與水圳最狹窄處設置自然跨橋
- 圍牆設置開口或改成動物可穿越之柵欄
- 排水溝設置自然跨橋

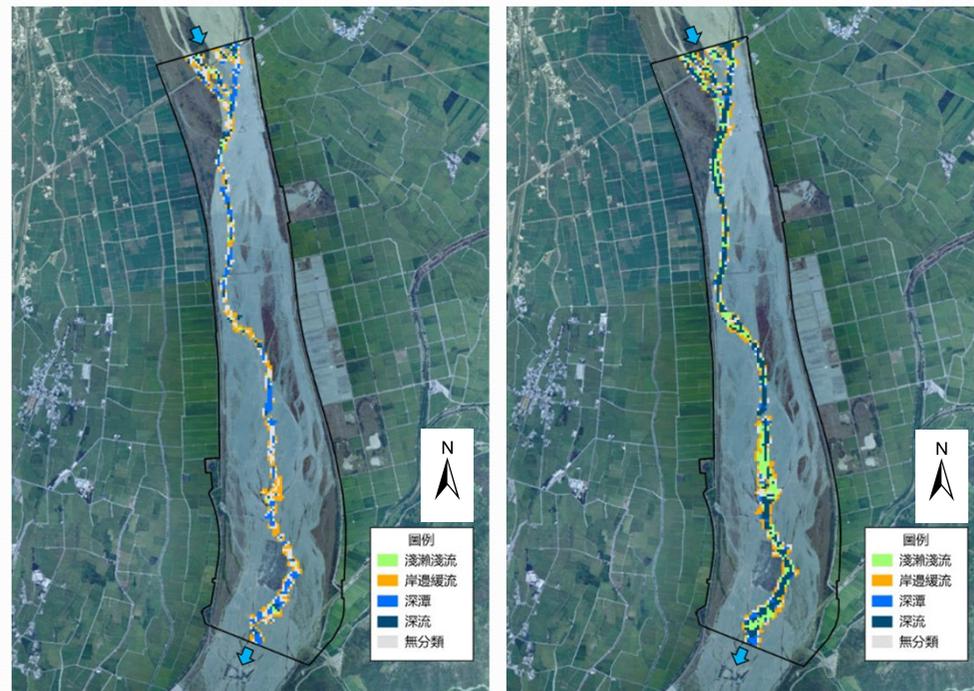
以卑南溪近十年流量資料及近十年灌溉實際取水量進行分析，以新武呂(4)測站實測日平均流量扣除灌溉水路每日實際取水量，來推估卑南溪滿足灌溉需求後之每日剩餘流量，再以剩餘流量進行水深、流速模擬

超越機率95%剩餘流量(Q=0.46cms) 超越機率70%剩餘流量(Q=8.77cms)

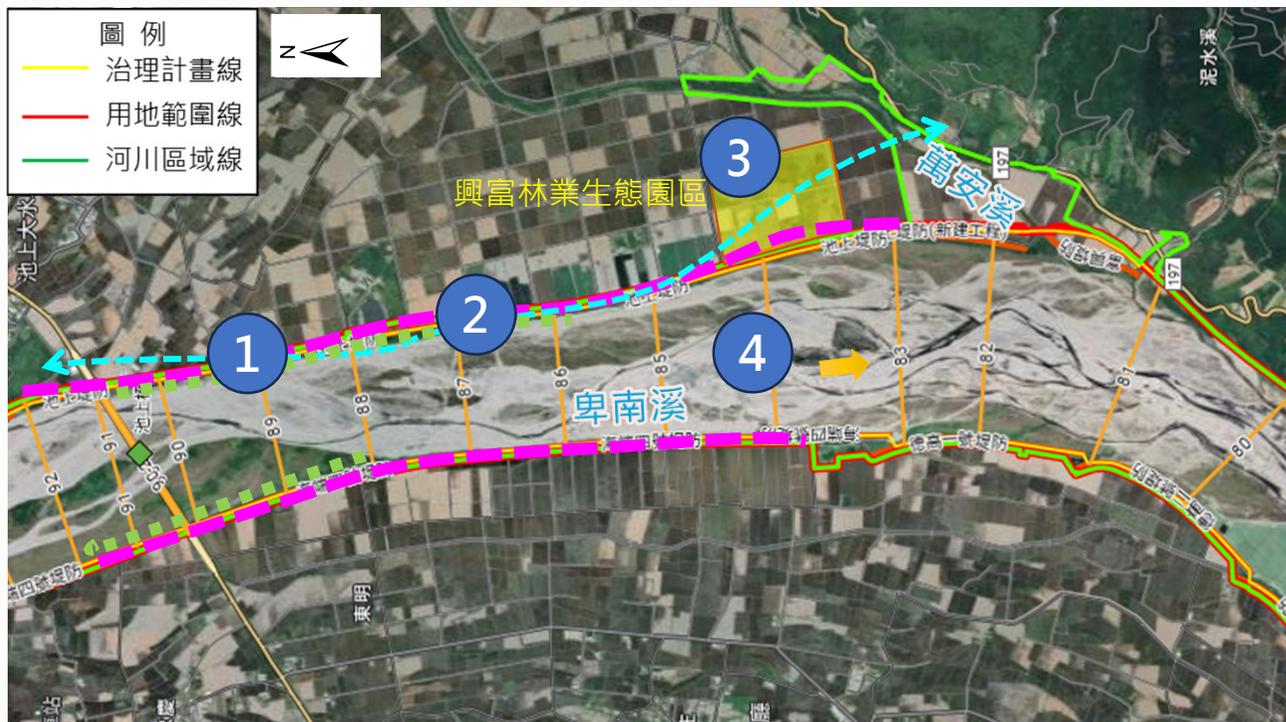
池上堤防濱溪帶改善位置示意圖

- 池上地區(斷面83~90)水域棲地於兩側濱溪帶部分較為薄弱，未能形成關鍵棲地，隱蔽效不佳可能無法吸引生物利用

— 缺乏關鍵棲地    - - - 入侵性外來種擴張    <- -> 生態廊道串聯動線

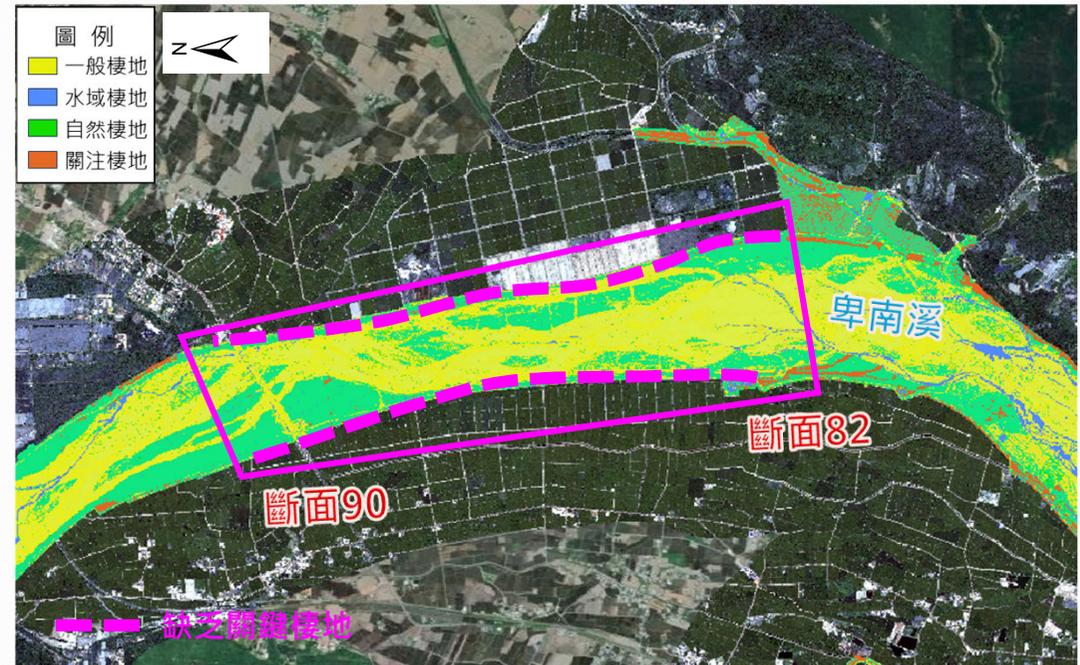
池上關鍵棲地薄弱處分布示意圖

- 左右岸兩側濱溪帶空間為主要關鍵棲地分布，  
斷面82~斷面91兩岸關鍵棲地分布薄弱
- 隱蔽效果不佳可能無法吸引生物利用

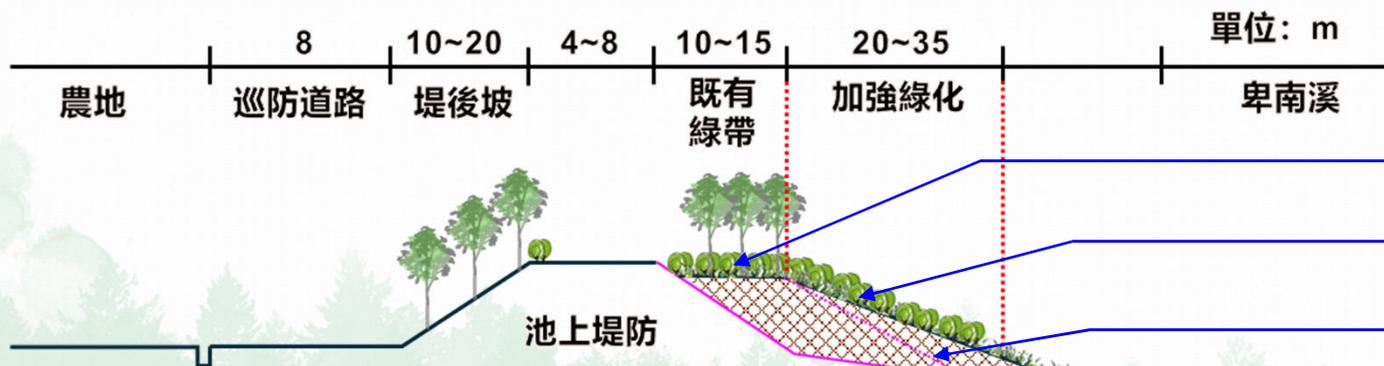
池上堤防濱溪帶改善示意圖

- 針對斷面83至斷面90，濱溪帶寬度薄弱處應增加其寬度20~35公尺，使其寬度大於30公尺

- 強化原生種複層林
- 植栽薄弱處增加濱溪帶寬度
- 疏濬土方再利用進行培厚

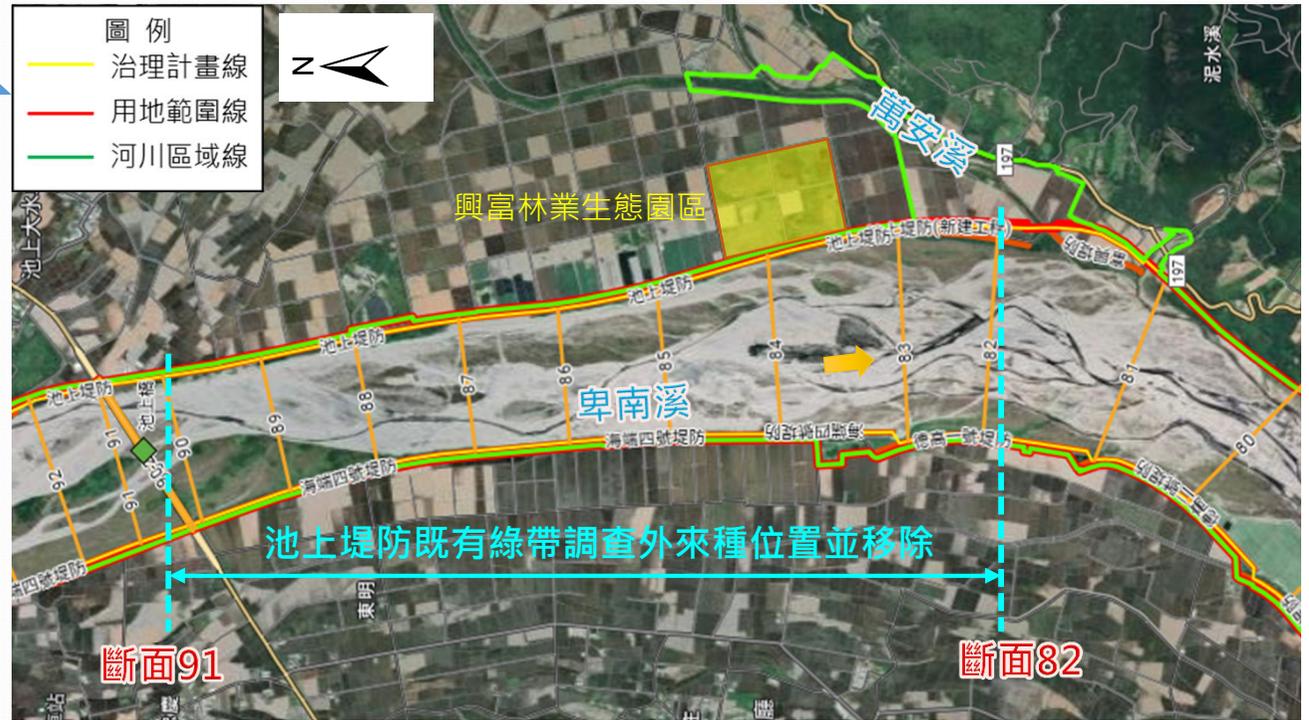
池上堤防外來種調查位置示意圖

- 調查入侵性外來種銀合歡在池上地區(斷面82~91)大致分布範圍
- 階段性移除部分入侵性物種銀合歡，避免呈現裸露空間
- 移除外來種後補植原生種植栽，增加生物躲藏空間

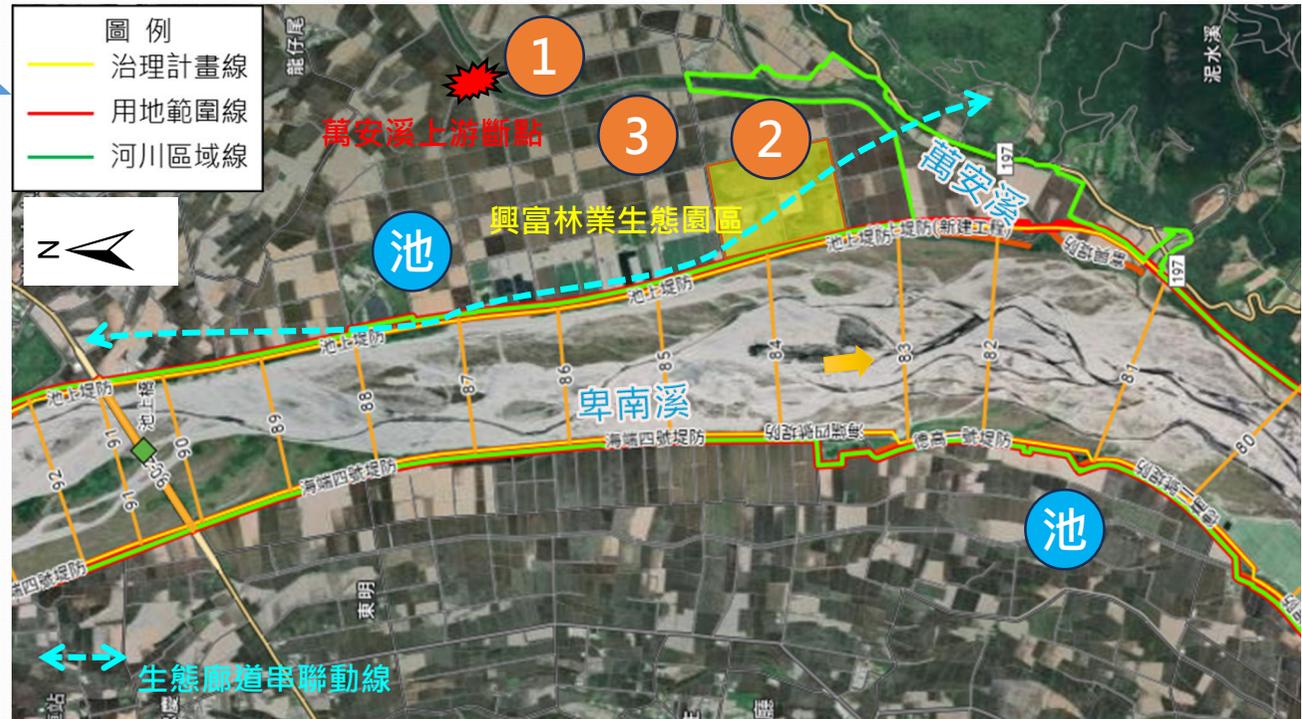
池上堤防周邊改善位置示意圖

- 萬安溪上游協調相關單位(縣府、農水署)拆除暢通無功能之構造物，減少人工設施以恢復自然河道
- 與相關單位(林保署)協力合作，建立友善環境，強化興富林業生態園區與卑南溪、萬安溪之連結性
- 周邊渠道加強動物通道並減少阻斷，減少棲地破碎化

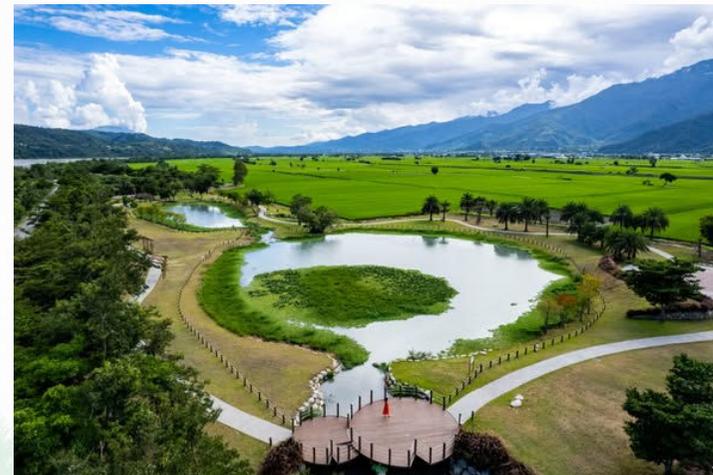
生態調節池設施示意圖(達谷梵)

- ✓ 於水源充足處建設生態調節池蓄水，減少從河川取水
- ✓ 協調相關單位(農水署)推廣社區、農地雨水儲存系統建置以及伏流水引用，以減少取水量
- ✓ 持續推動水資源環境教育宣導

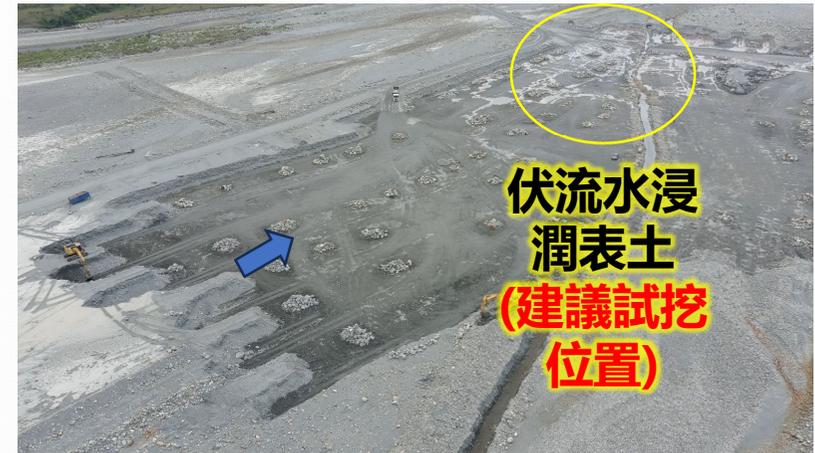
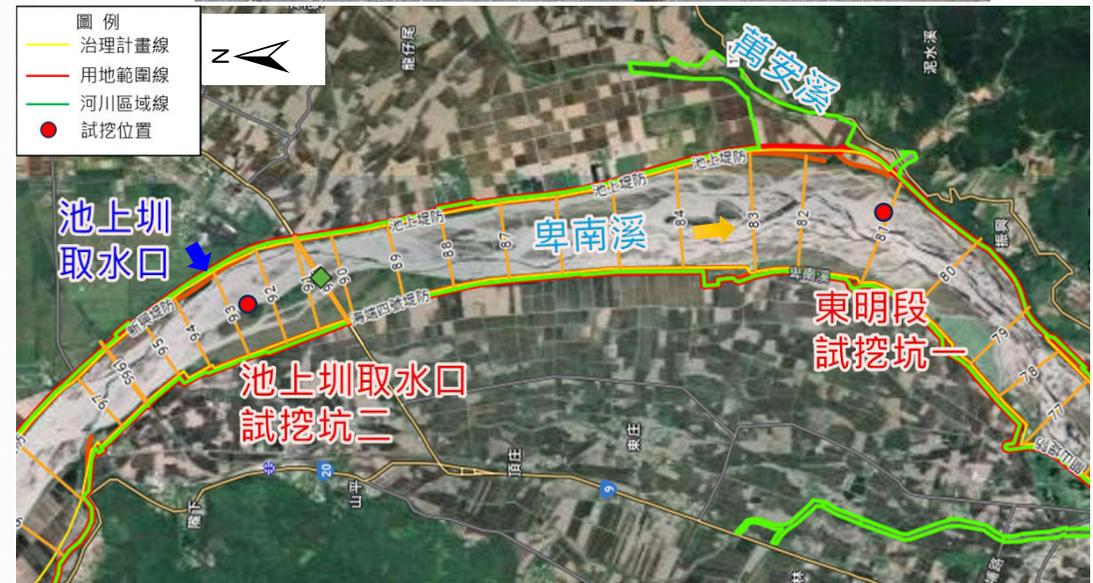
伏流水出流試挖位置示意圖

- 據113年度東明段疏濬工程之施工經驗，在疏濬河段上游斷流的情況下，疏濬深度0.79~3.14m時便有伏流水冒出使河床表層有浸潤現象
- 建議可進行伏流水試挖(本案已進行)了解伏流水分布深度、範圍，利用試驗坑內的水位變化了解出流量及其穩定性、出水時間快慢...等推估可利用情形
- 推估伏流水未來可應用之模式，如利用伏流水補充地面水之水量，透過小水道引流至下游，減少斷流現象及裸露地，並增加水域空間範圍，讓生態系統得以存續

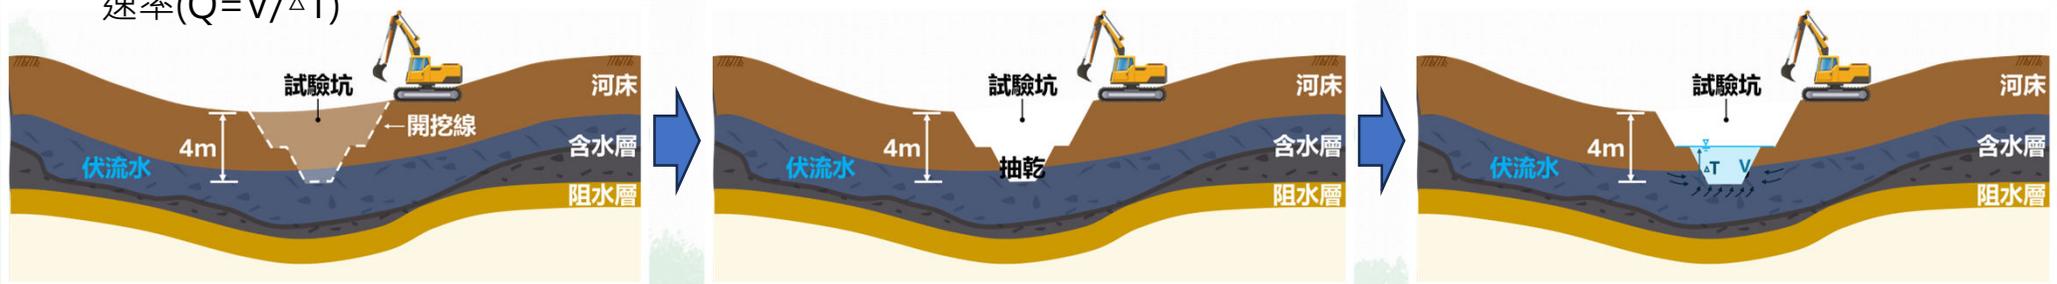
伏流水出流量試挖示意圖

- 以增加水體積(V)除以所需時間(ΔT)計算試挖坑內伏流水補注速率( $Q=V/\Delta T$ )

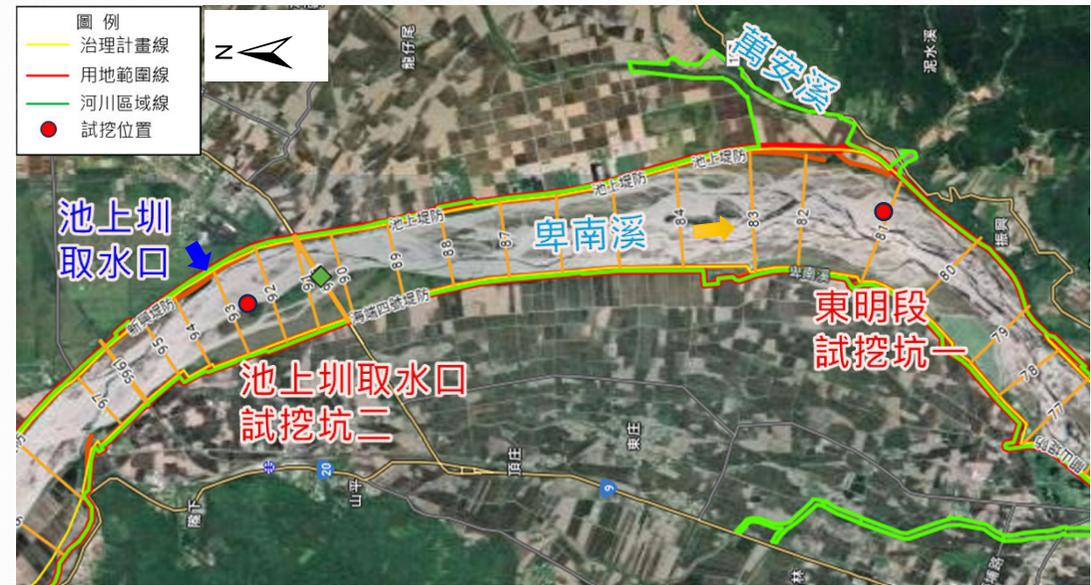
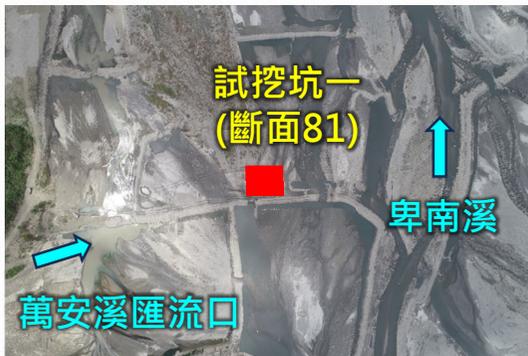
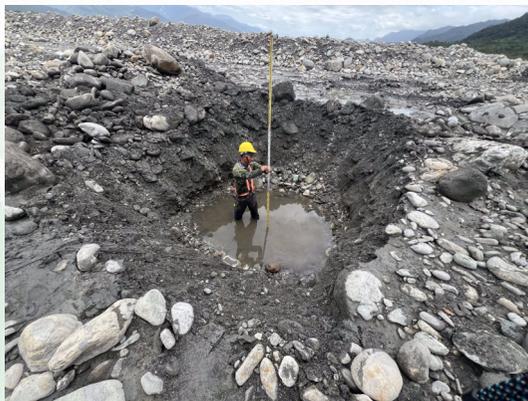
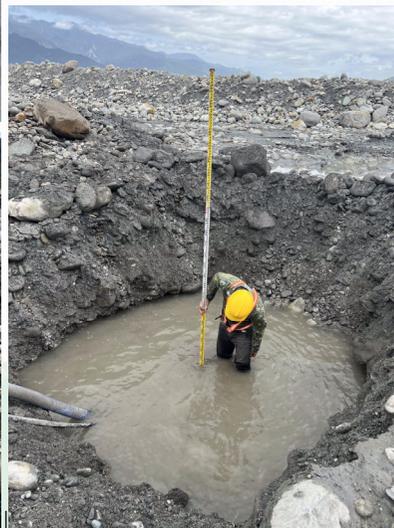
- 114年4月17日進行伏流水試挖
- 東明段試挖坑一向下挖掘約2m有伏流水滲出，水深約0.4m，以達西定律( $Q=KAI$ )計算， $K=0.025\text{cm/s}$  (補注量速率約為 $0.00529\text{cms}$ )
- 池上試挖坑二，開挖超過6m無伏流水滲出，地下水水位高程離地表較遠，後續利用較為困難

◀ 試挖坑一  
 向下挖掘深度約2m  
 已有伏流水滲出  
 地下水水位EL.=231.89

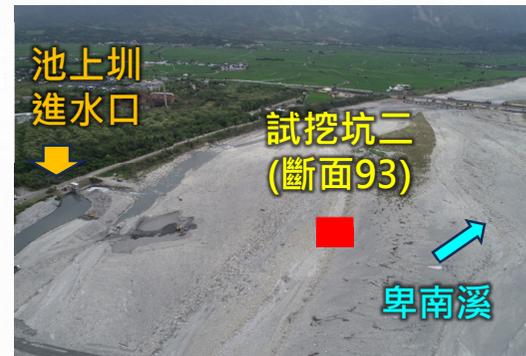
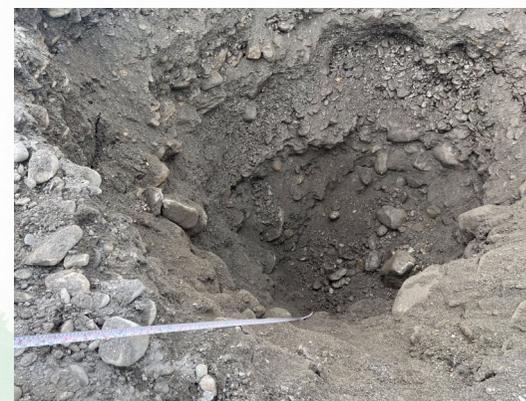
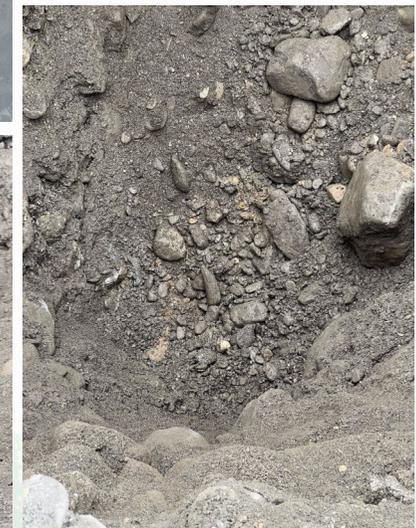
◀ 試挖坑二  
 向下挖掘深度超過6m  
 無伏流水滲出，土層  
 微濕潤
