經濟部水利署第八河川分署

卑南溪寶華橋上游(含萬安溪及紅石溪) 河川生態廊道與國土綠網串聯規劃(2/2)

服務建議書 審查簡報

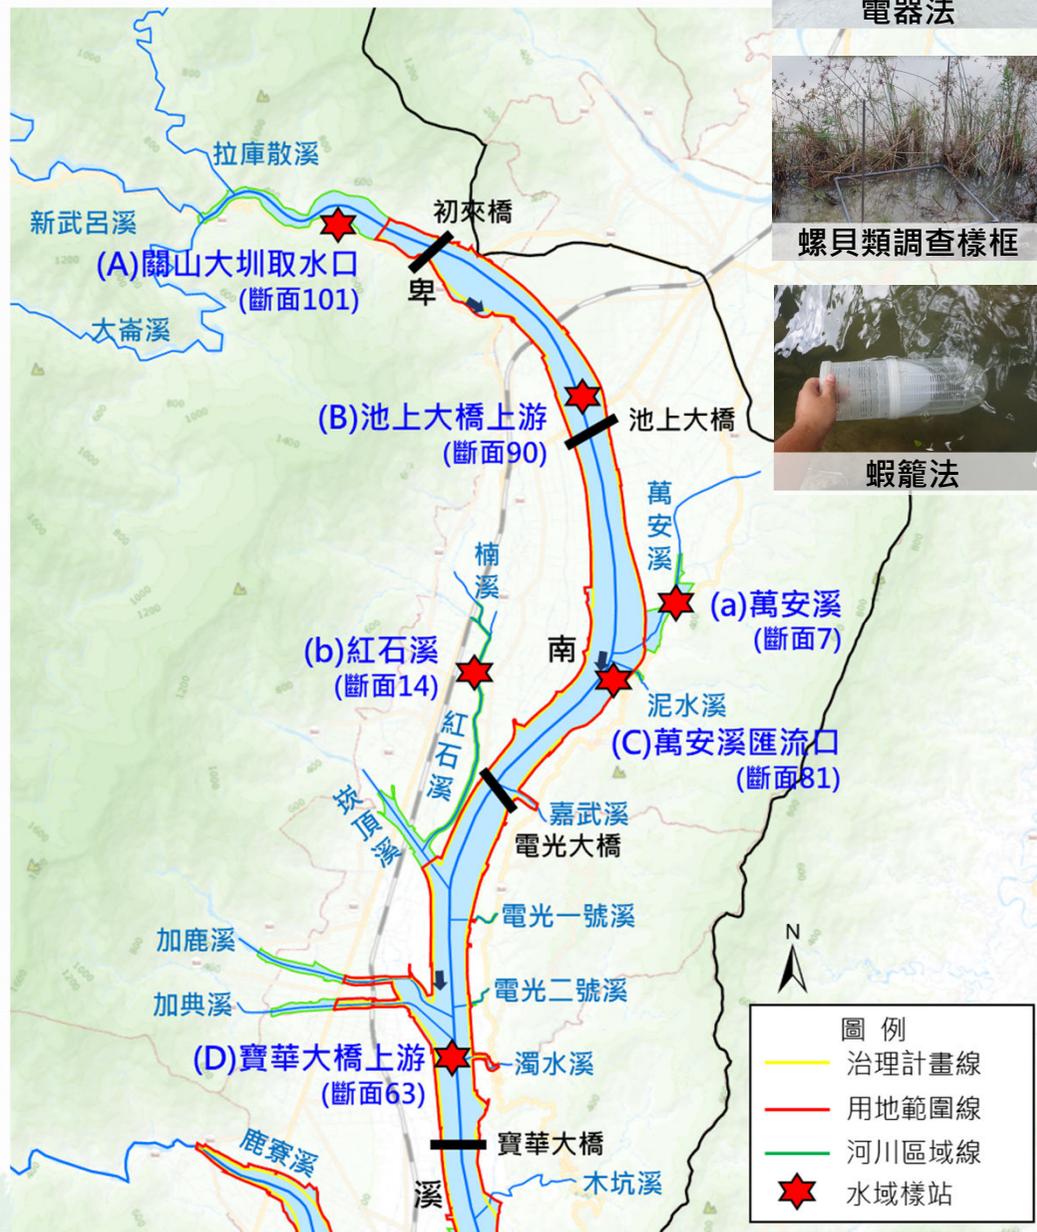
- 樣站名稱分別為：關山大圳取水口(A)、池上大橋上游(B)、萬安溪匯流口(C)、與寶華大橋(D)萬安溪(a)、紅石溪(b)
- 池上大橋下游(B)因池上大橋施工中，將調查點位移至上游

魚類、蝦蟹類、螺貝類、水棲昆蟲	
調查樣站 規劃依據	<ul style="list-style-type: none"> 主流至少2站，主流與支流匯流口1站，支流至少1站，次支流至少1站，共6處樣站。 每年執行2次(3月、8月) 棲地型態豐富，魚蝦蟹類豐度較高且易於採集處。
調查方法	<ul style="list-style-type: none"> 電氣法(每站執行50 m) 蝦籠法(每站放置3個) 採集並鑑定100 x 100 cm²底床之水棲昆蟲。 計算並鑑定60 x 60 cm²底床之螺貝類種類與數量(每站取樣3次)
分析方法	<ul style="list-style-type: none"> Shannon-Wiener's多樣性指數(H') $H' = - \sum_{i=1}^S p_i \ln p_i$ <p>S為總物種數，pi為第i個物種站總數之比例</p> <ul style="list-style-type: none"> Pielou均勻度指數(J) $J = \frac{H'}{H'_{max}}$ <p>H' max為H' 的最大值</p>

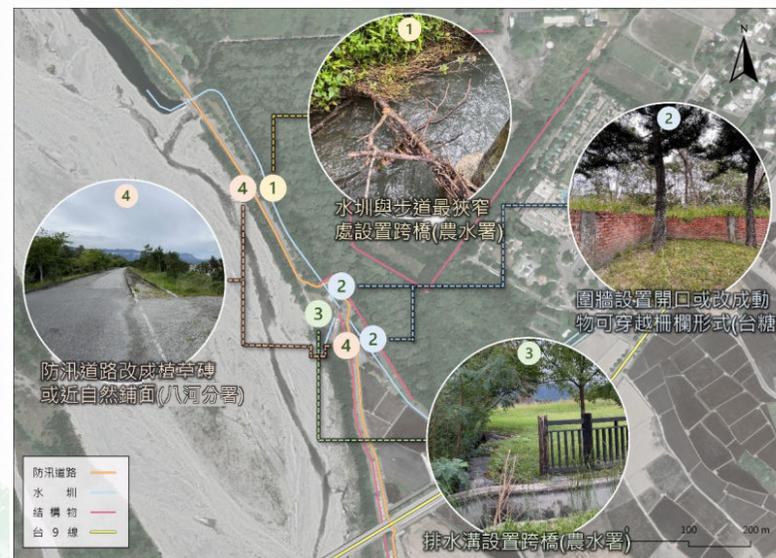
(例)池上圳進水口園區瓶頸點主要課題與建議解方

水岸創造友善環境：以池上圳進水口園區瓶頸點為例

- 防汛道路改為止草磚或近自然鋪面
- 步道與水圳最狹窄處設置自然跨橋
- 圍牆設置開口或改成動物可穿越之柵欄
- 排水溝設置自然跨橋

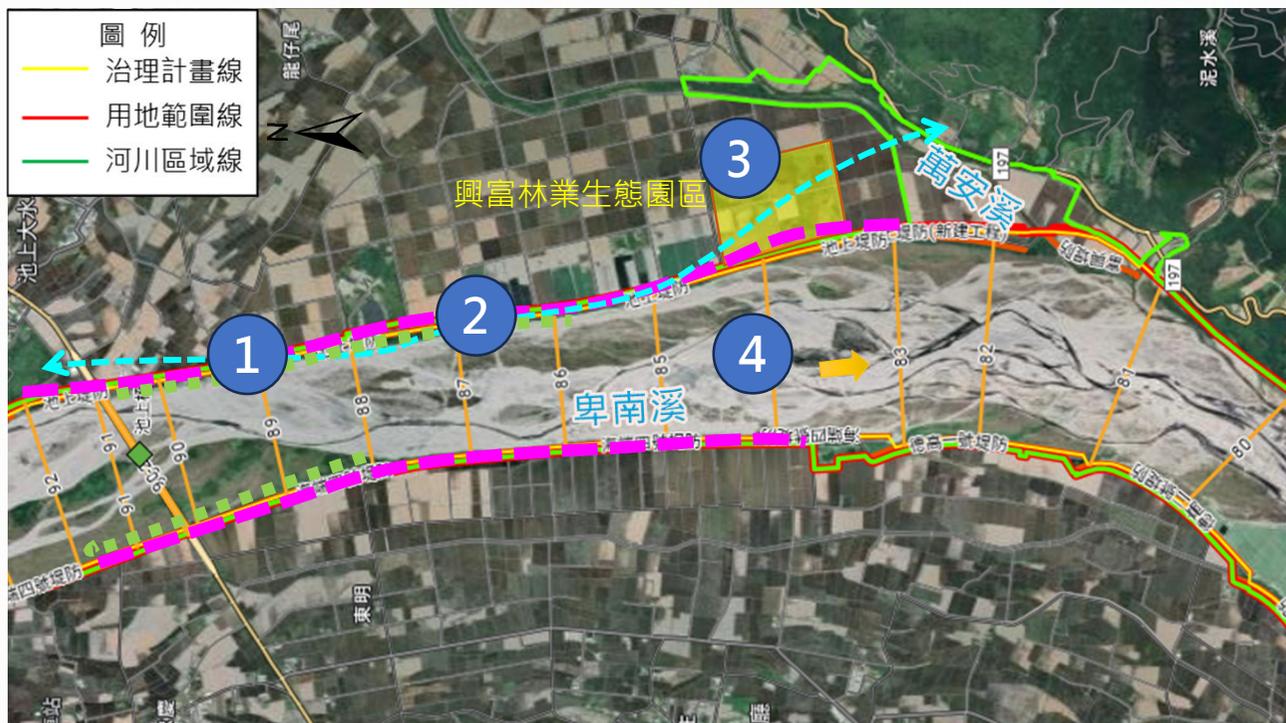
池上堤防濱溪帶改善位置示意圖

- 池上地區(斷面83~90)水域棲地於兩側濱溪帶部分較為薄弱，未能形成關鍵棲地，隱蔽效不佳可能無法吸引生物利用
- 2 入侵性外來種擴張**

- - - 缺乏關鍵棲地
 - - - 入侵性外來種擴張
 - - - 生態廊道串聯動線

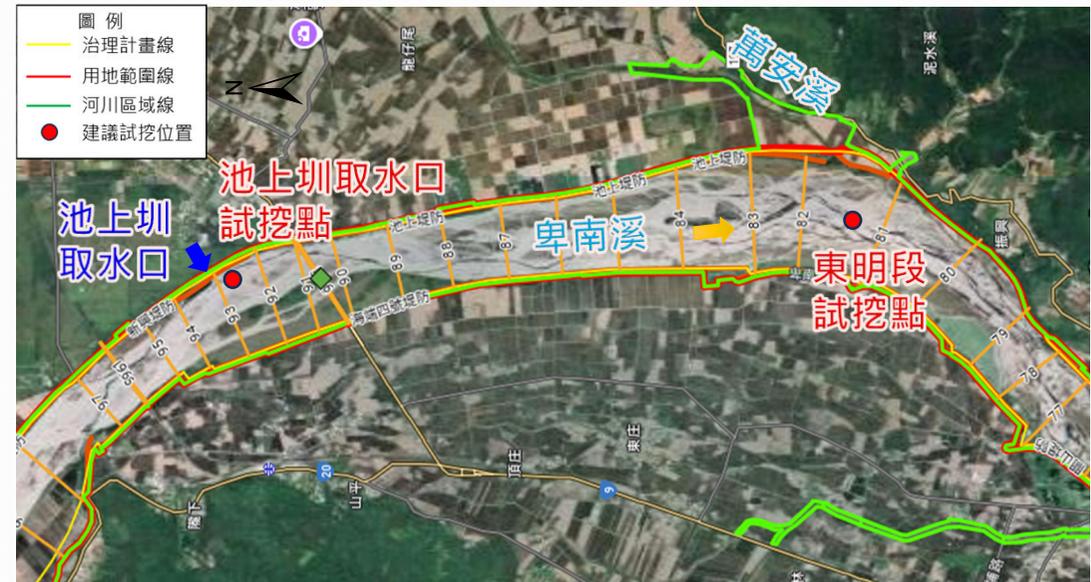
伏流水出流試挖位置示意圖

- 據113年度東明段疏濬工程之施工經驗，在疏濬河段上游斷流的情況下，疏濬深度0.79~3.14m時便有伏流水冒出使河床表層有浸潤現象
- 建議可進行伏流水試挖(本案試做)了解伏流水分布深度、範圍，利用試驗坑8小時內(假設時間)的水位變化了解出流量及其穩定性、出水時間快慢...等推估可利用情形
- 推估伏流水未來可應用之模式，如利用伏流水補充地面水之水量，透過小水道引流至下游，減少斷流現象及裸露地，並增加水域空間範圍，讓生態系統得以存續

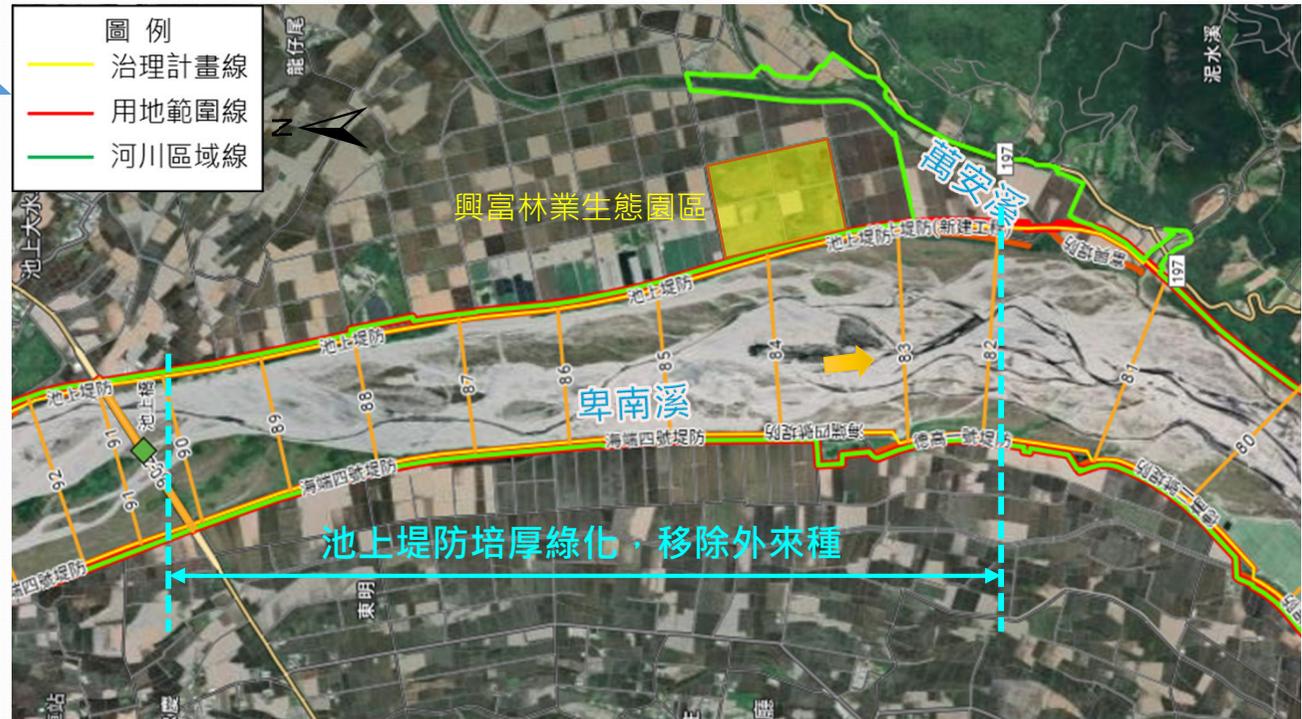
池上堤防濱溪帶改善位置示意圖

- 針對斷面83至斷面90做濱溪帶調查，若寬度小於15公尺，則有關鍵棲地破碎、廊道未能暢通之問題，應列入改善
