經濟部水利署第八河川分署

卑南溪寶華橋上游(含萬安溪及紅石溪) 河川生態廊道與國土綠網串聯規劃(2/2)

期中報告書 簡報

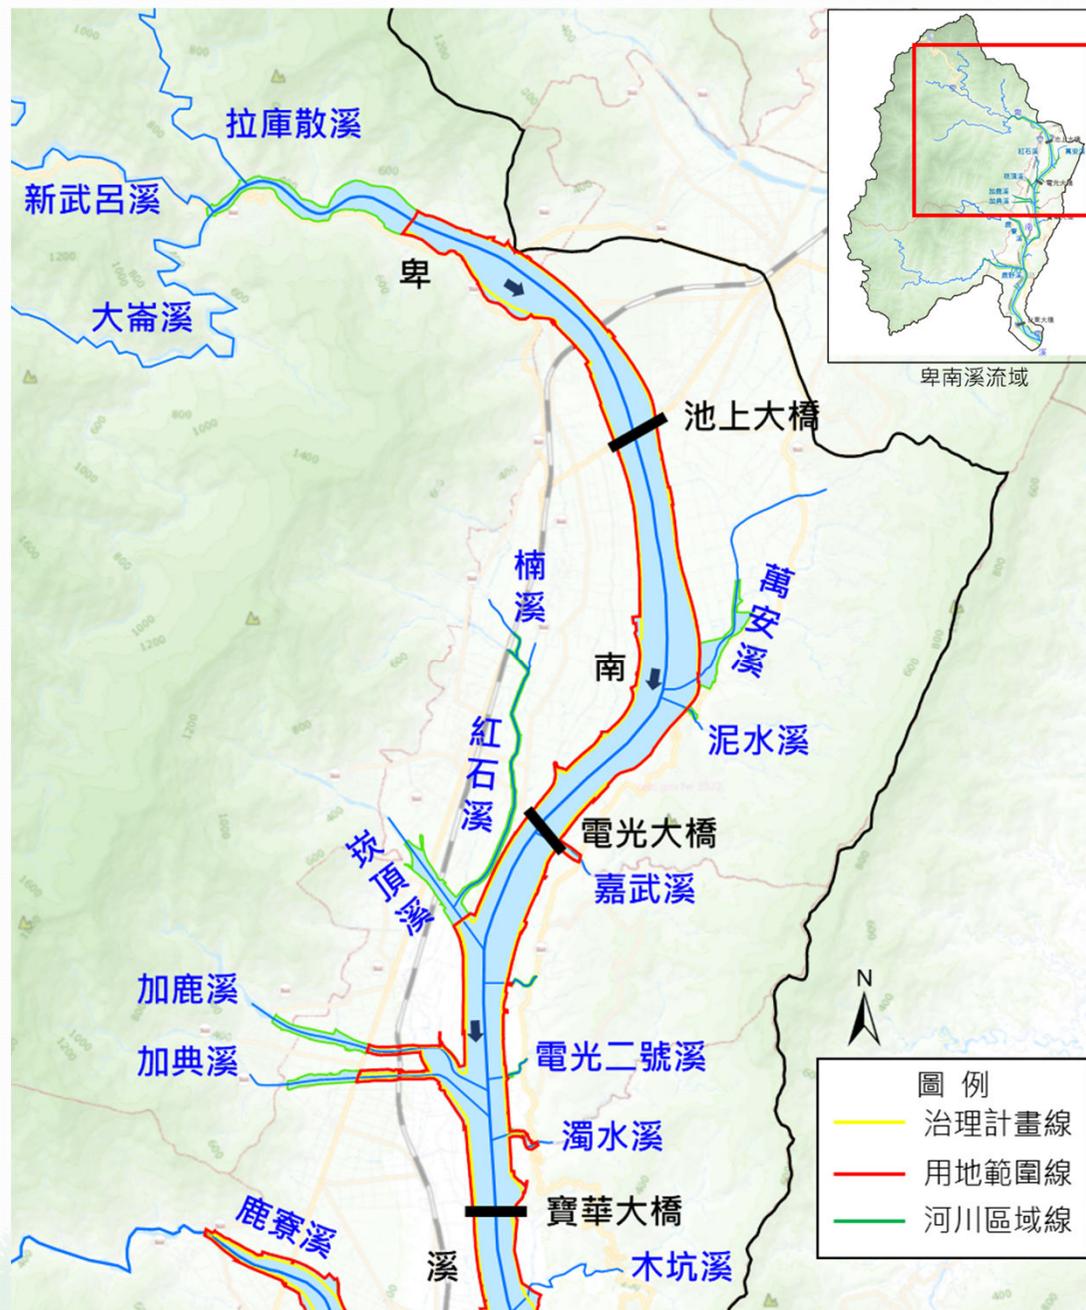
卑南溪寶華橋上游流域圖

水系	卑南溪流域	流域面積	1,603.21 km ²	主流長度	84.35 km
計畫範圍	<ul style="list-style-type: none"> ● 卑南溪主流：寶華橋以上(斷面59~110) ● 卑南溪支流：紅石溪、萬安溪 				
主要行政區	涵蓋臺東縣海端鄉、池上鄉、關山鎮、鹿野鄉，計4個鄉鎮市				
人口	主要分佈於關山鎮及池上鄉				
交通	以省道台9、台20及縣道197、鐵路為主				
地形地勢	地勢西高東低，山地佔80%，平地約佔20%				
社會經濟	<ul style="list-style-type: none"> ● 以農業、畜牧業為主要經濟來源 ● 工業以輕工業為主，多屬農產品加工類 				
土地利用	<ul style="list-style-type: none"> ● 農業利用為主 ● 森林利用集中在西側山坡地 ● 河道兩側多為旱田、水田為主

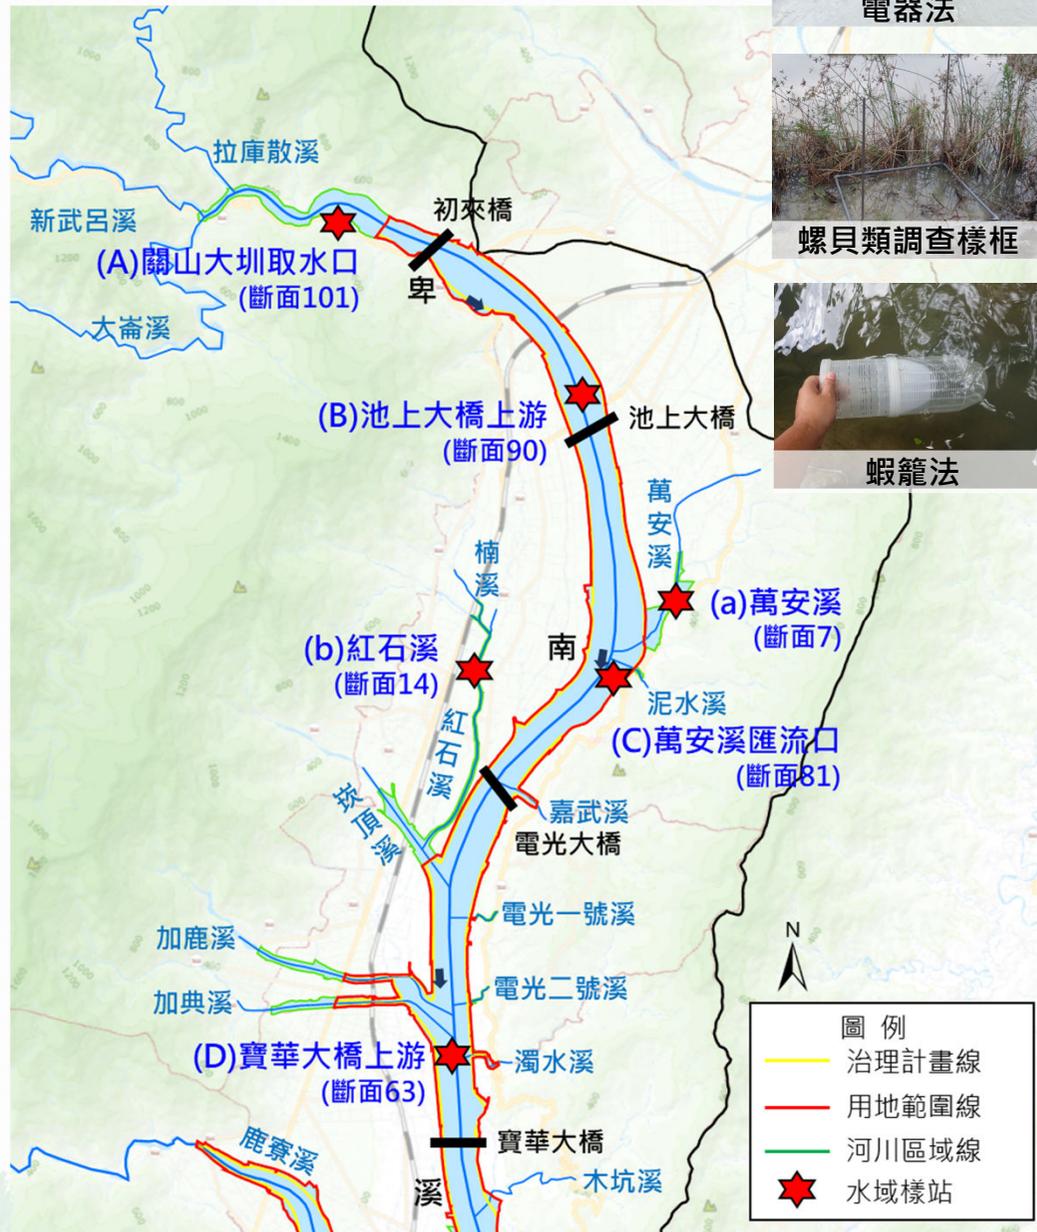
- 樣站名稱分別為：關山大圳取水口(A)、池上大橋上游(B)、萬安溪匯流口(C)、與寶華大橋(D)萬安溪(a)、紅石溪(b)
- 池上大橋下游(B)因池上大橋施工中，將調查點位移至上游

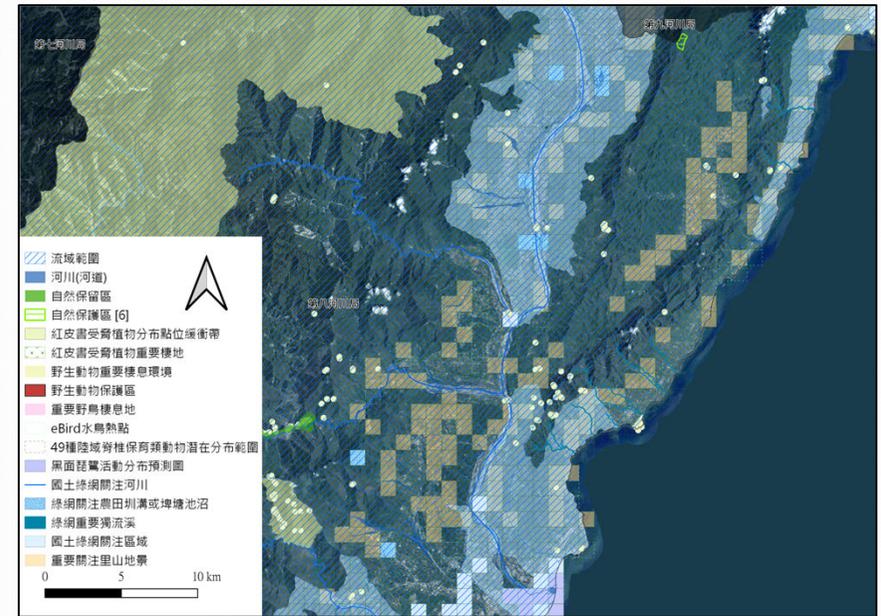
國土綠網疊圖分析

- 生態棲地圖結合以下資訊進行疊圖分析，完善113年度盤點之資訊
 - ✓ 現地調查資料
 - ✓ 國土綠網圖資疊圖分析
 - ✓ 套疊關注物種棲地分布
- 除了大尺度生態棲地圖，強化小尺度水陸域生態棲地圖分析，並進行113年度及114年度生態棲地圖比對及辨識，以了解廊道變化
- 生態棲地圖將提供流域規劃及棲地串聯參考

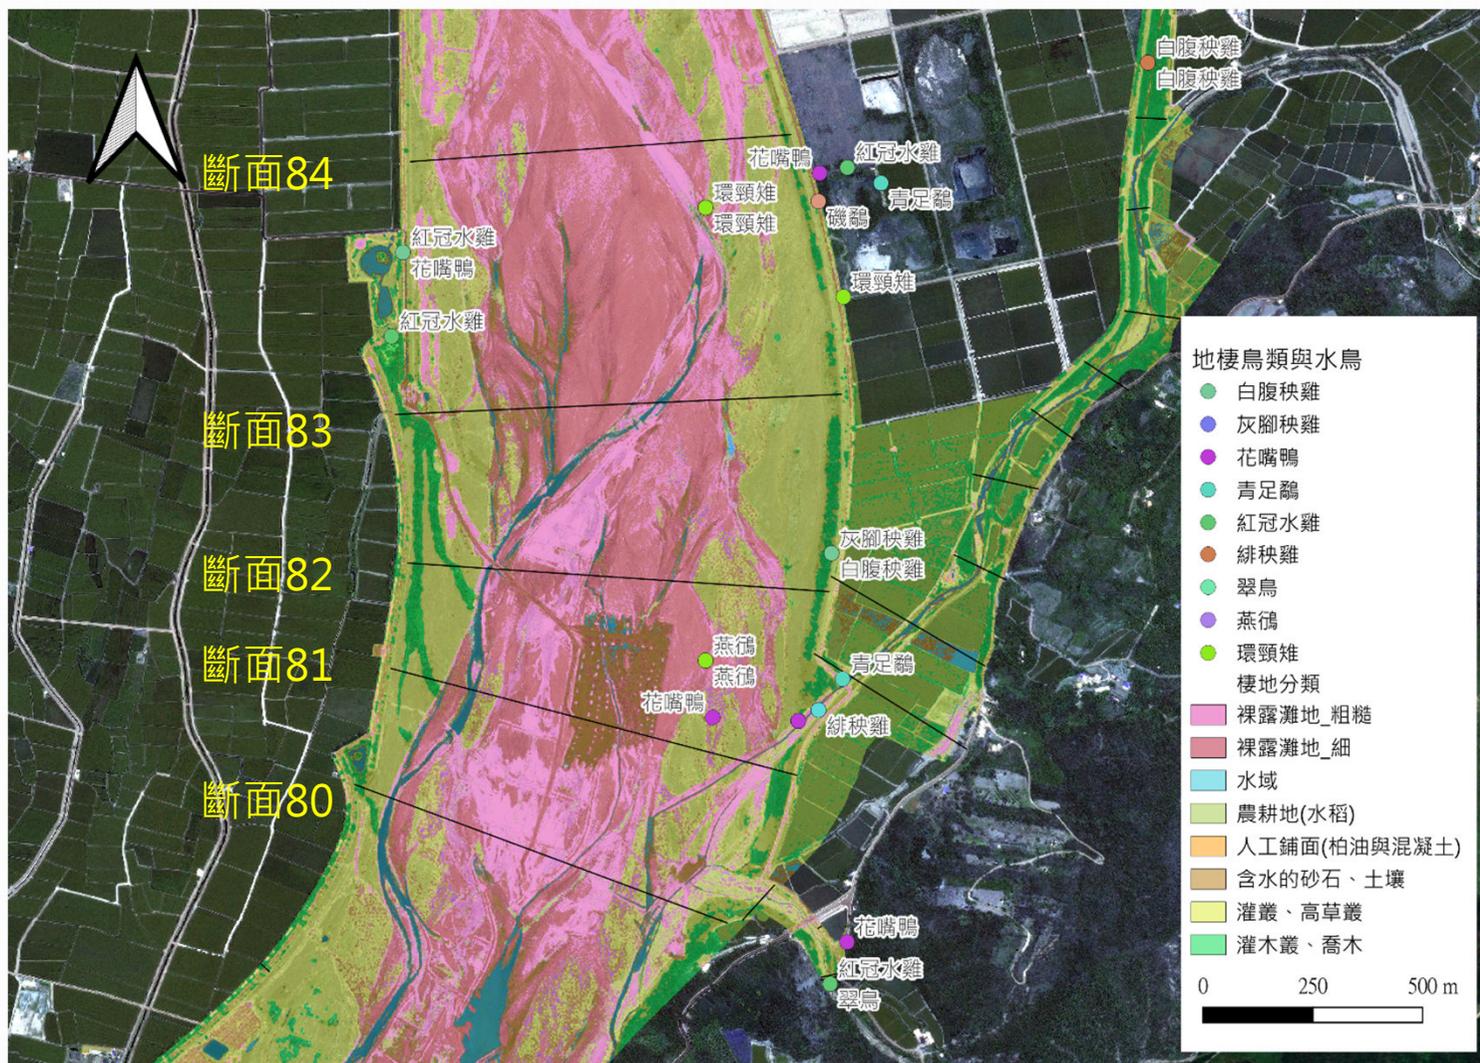
- 生態棲地圖以棲地分類與既有生物分布資料進行套疊，可提供更多棲地配置與關注物種棲息狀況，針對要保全的物種或工程進入一定會干擾的棲地能做更多補償或迴避等相關措施
- 後續會再增加疊合其它類群(利用TBN資料庫)，目前以鳥類為例，從地棲性與水棲性鳥類的歷史資料篩選，與棲地分析資料進行套疊
- 以斷面81至84為例，多數鳥類出現在水域旁的植被覆蓋區域，少數紀錄出現在農耕地，顯示水域中緩流或靜水域對水鳥的棲息至關重要，

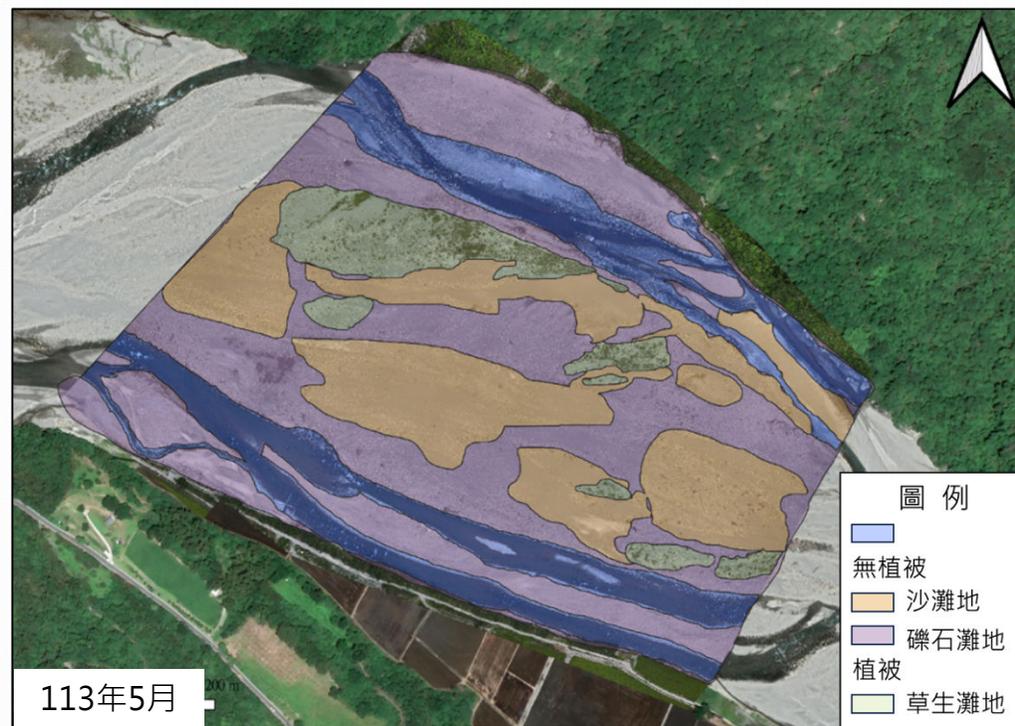
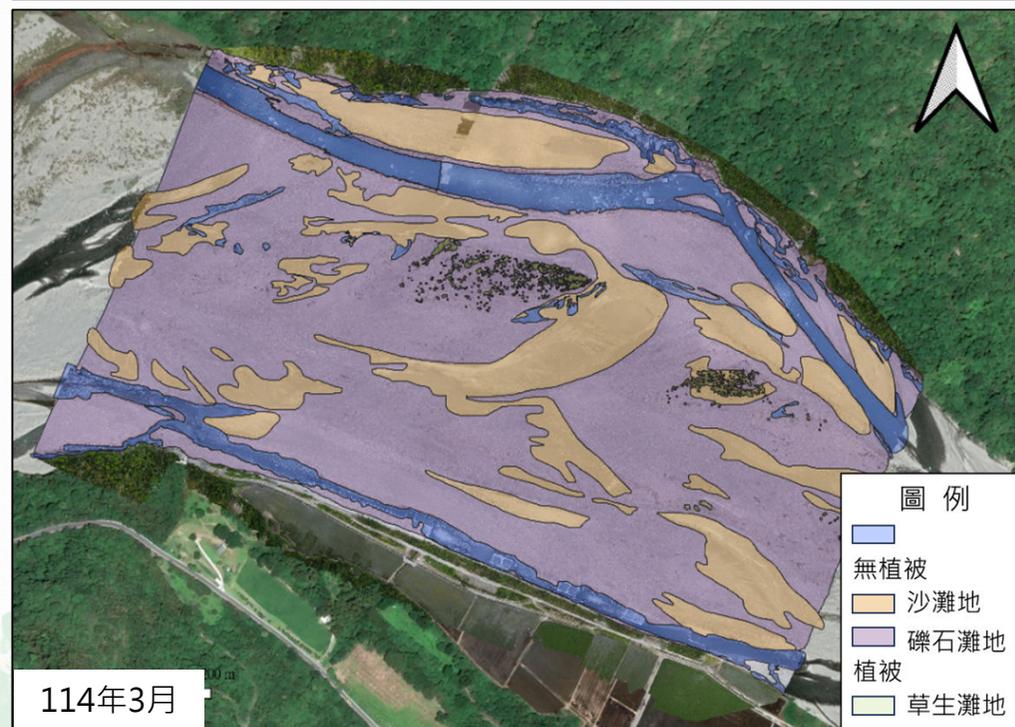
關山大圳取水口(A)

- 114年水域面積由22%降至14%，植被覆蓋從8.7%驟降至0.9%，同時無植被覆蓋比例從69%升至86%，顯示水域與植被覆蓋區域遭到壓縮，礫石灘地擴張明顯。
- 可能與流量長期偏低、洪氾頻率減少或各式溪流工程影響水動力有關。對於依賴河岸植被棲息或覓食的鳥類、兩棲類及昆蟲而言，植被消失將造成遮蔽、繁殖或覓食資源的減少。
- 礫石灘地雖有特殊生態棲地價值如鳥類繁殖棲地(燕鴿、東亞夜鷹)，但若無伴隨穩定的流量與自然演替過程，則其生態功能可能受限。

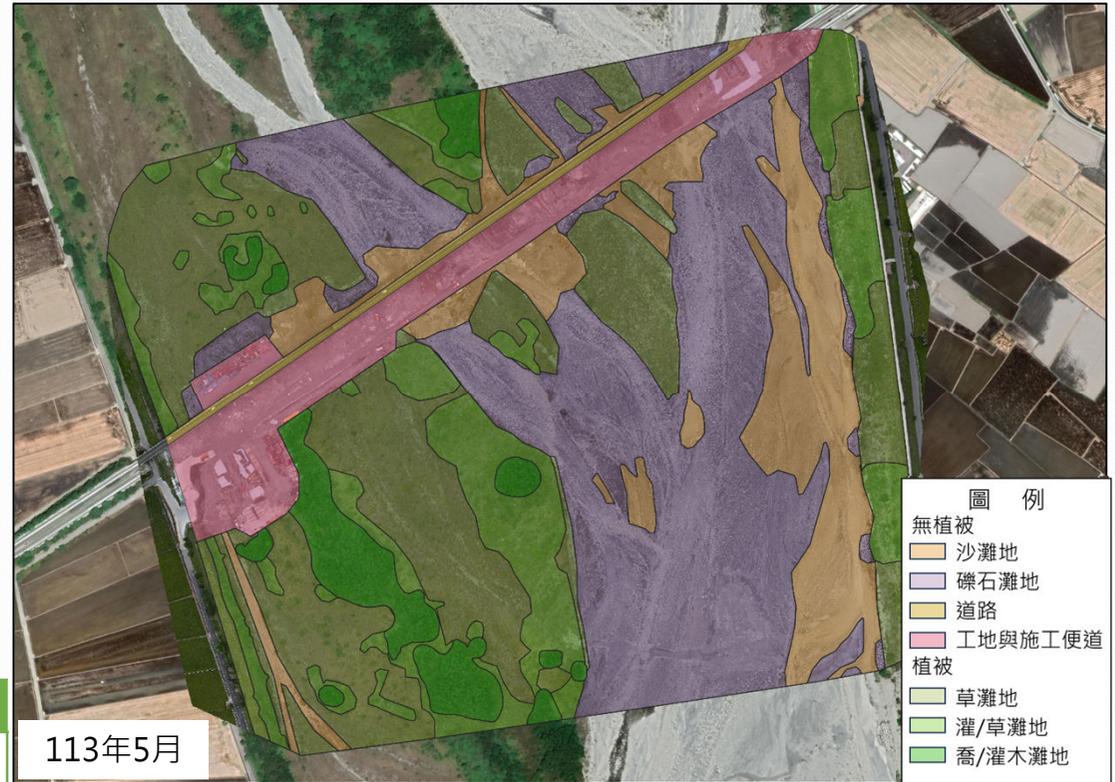
池上大橋(B)

- 113年該樣站因**工程施工**導致難以抵達，且本河段長期處於**斷流狀態**，因此棲地組成由**草生灘地和無植被棲地(44.40%)**與**工地環境**為主(10.55%)，此類變化反映人為擾動對棲地結構的重塑。
- 草生灘地雖可提供一定程度的掩蔽與資源，但若**植被種類單一或週期性清除**，將難以提供穩定的庇護與繁殖環境。
- **施工便道與裸露地**可能成為外來種入侵熱點與棲地串連的斷點，可能會進一步加劇區域的棲地破碎化

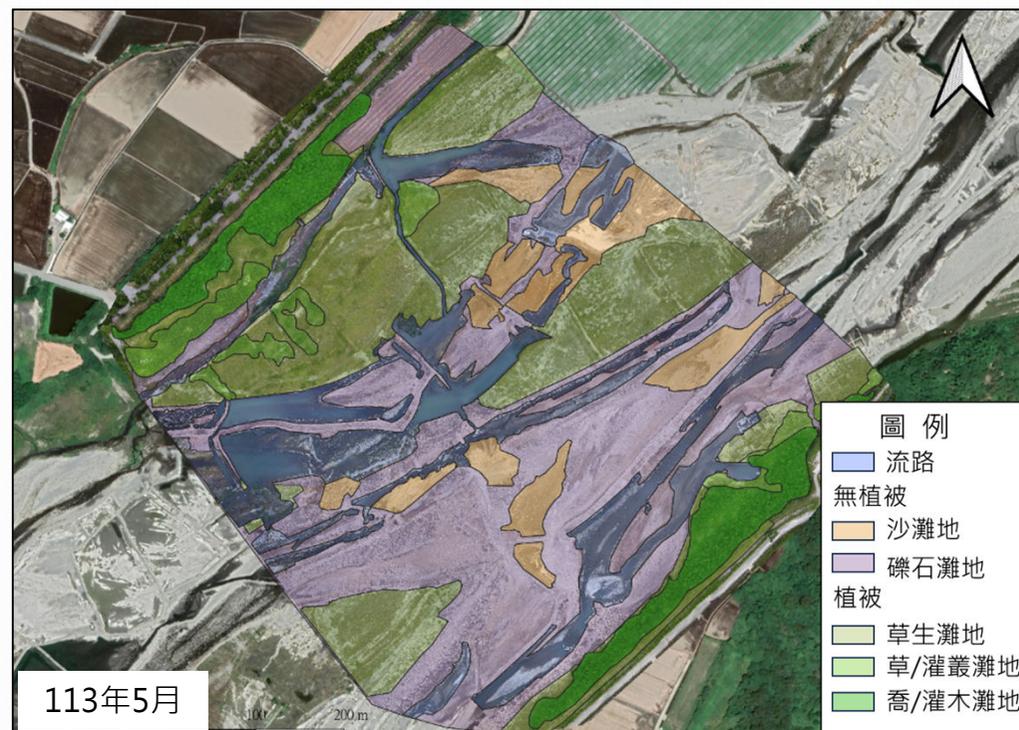
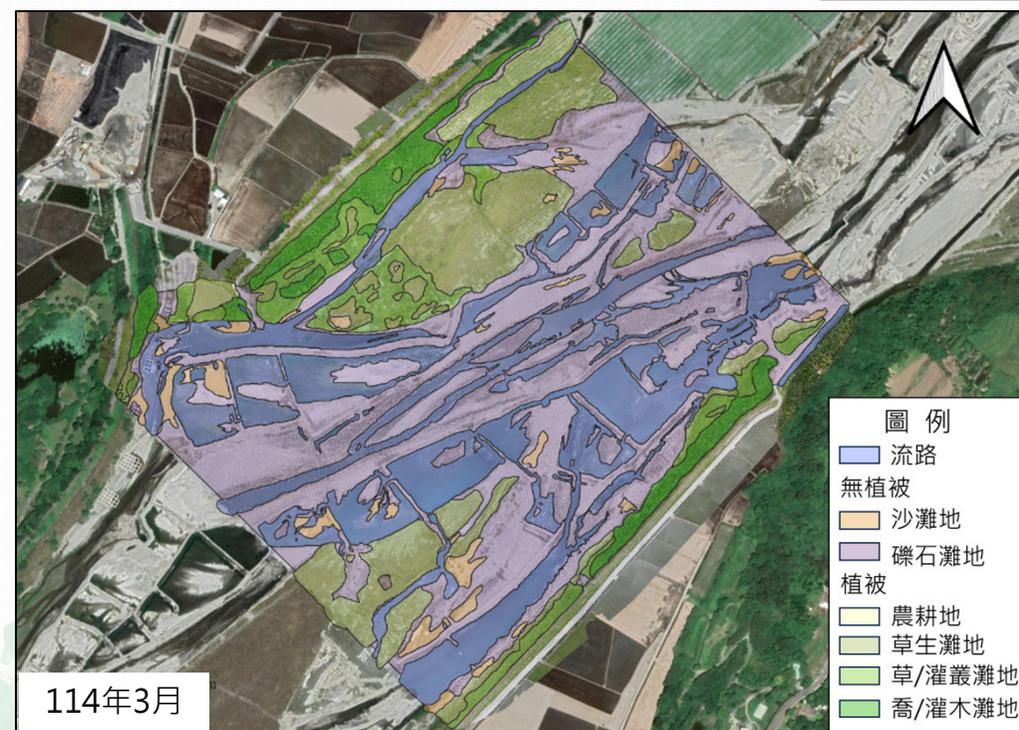
萬安溪匯流口(C)

- 114年水域面積由21%增加至 31%，植被覆蓋由38%降至 28%，推測與流量季節性波動，或區域性水覆蓋管理有關。
- 水域增加可能短期提供魚類與水生無脊椎動物更佳的棲息環境，但若非自然營力塑造的棲地，則可能缺乏植被自然演替的空間與機制，導致灘地穩定性與異質性降低。
- 對於需遷移繁殖或覓食的兩棲類或水陸兩棲動物而言，缺乏穩定濕地與岸際草叢將限制其活動範圍與族群維持能力。

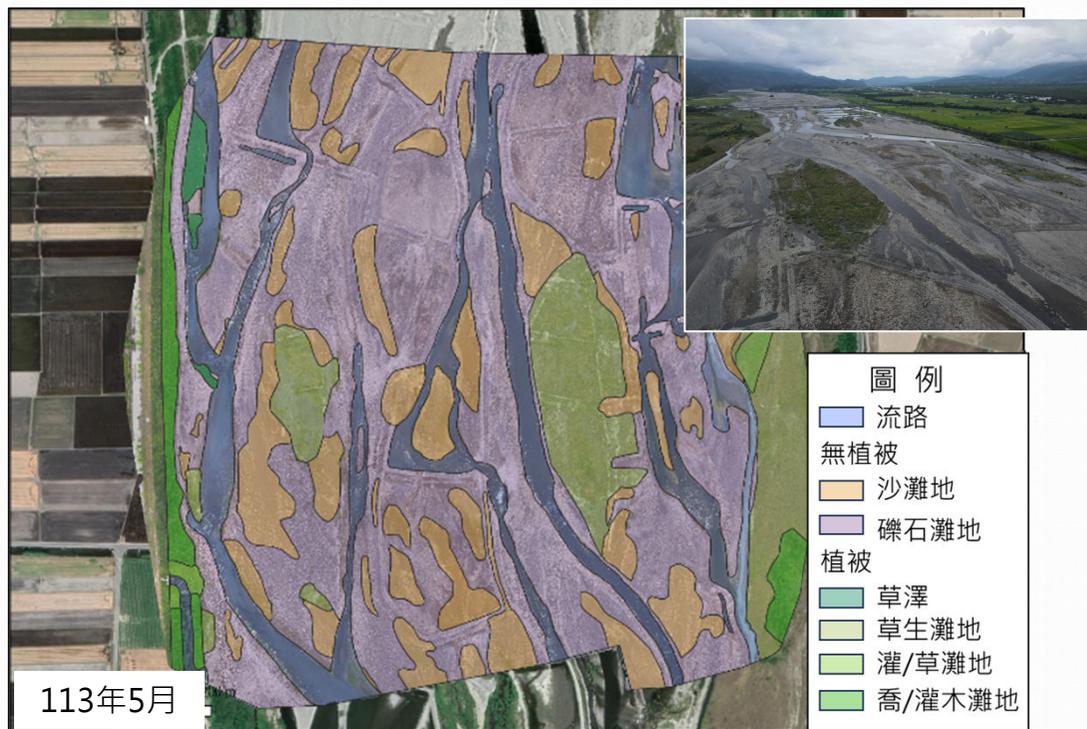
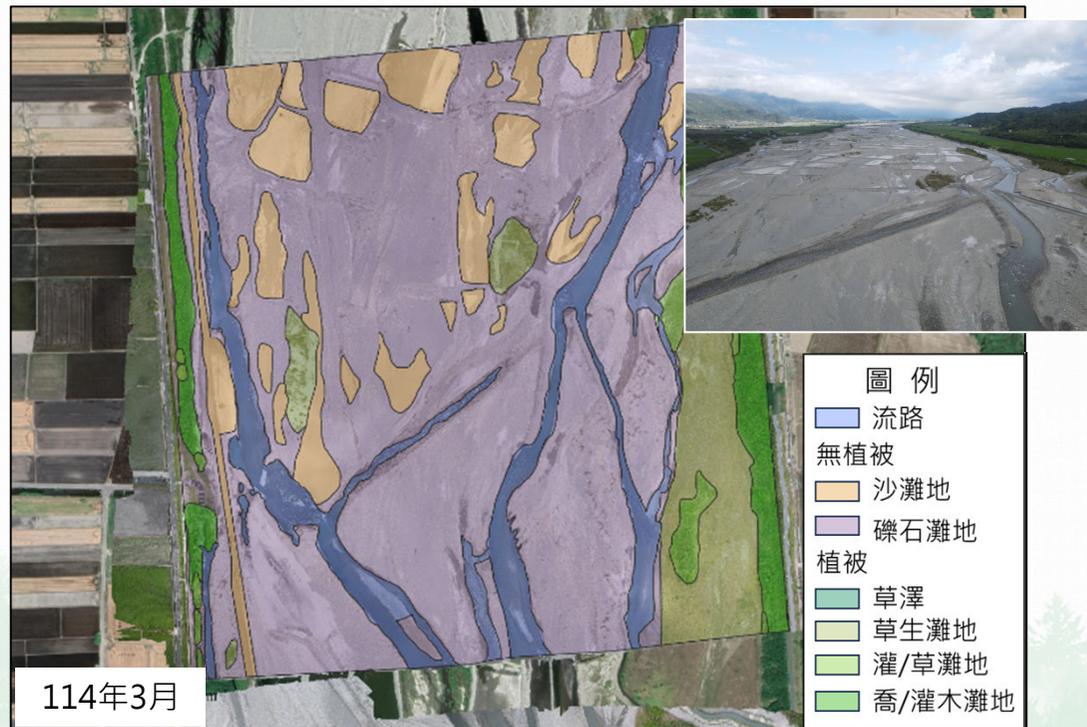
寶華大橋上游(D)

- 114年站水域面積由18%略降至12%，而無植被覆蓋區由64%擴張至71%，雖整體變動幅度不如其他樣站，但其為水覆蓋施作河段，代表河道形貌受到顯著人為控制，灘地更新與植被演替可能遭受壓制。
- 此環境對擬自然棲地結構高度依賴的生物（如沙洲繁殖鳥類、棲息於岸際灌叢的爬蟲類與兩棲類）將形成棲地劣化壓力。長期可能導致物種組成單一化與棲地使用趨向邊緣化。

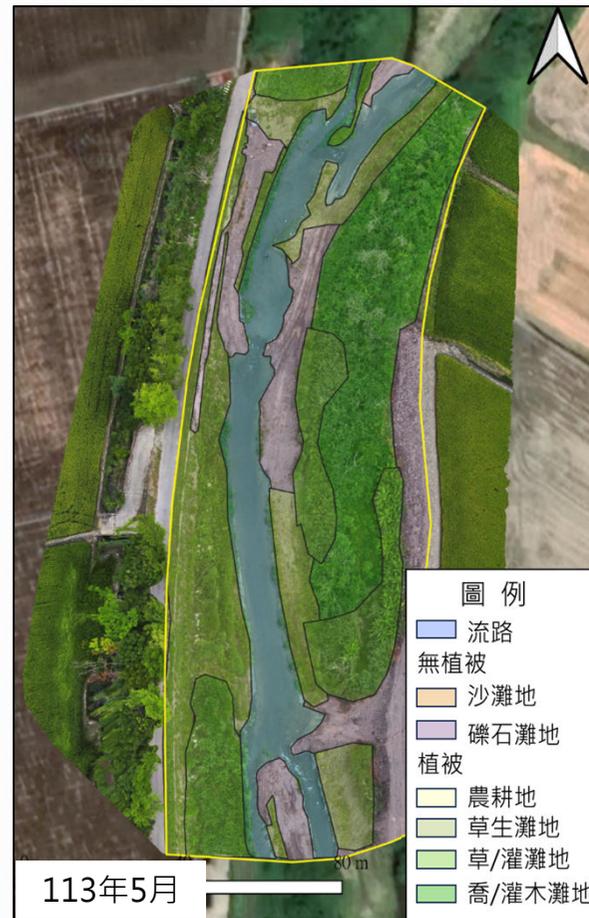
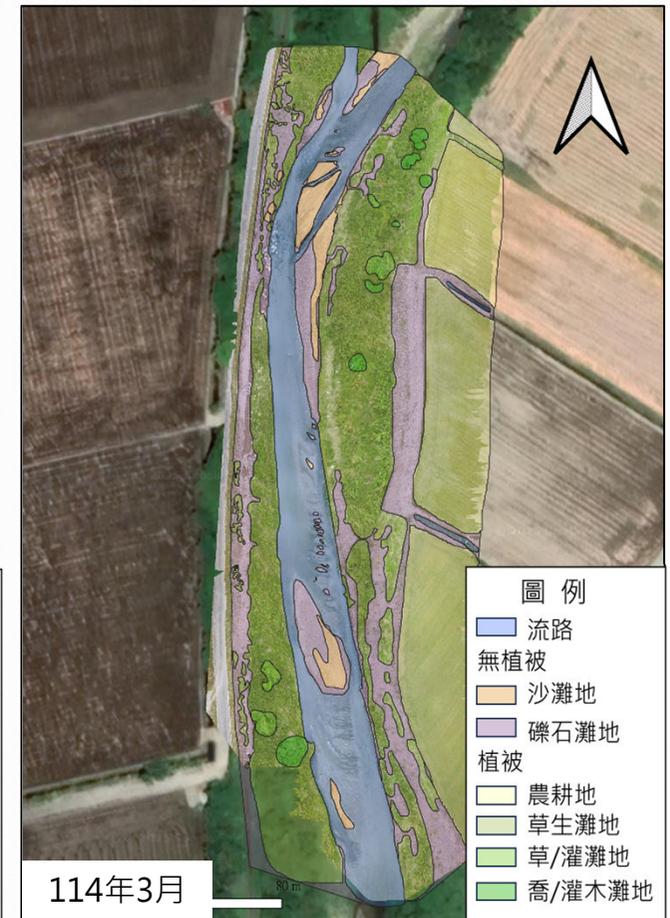
萬安溪(a)

- 114年水域由20%增加至 25%，但植被覆蓋區由59%下降至 45%，其中草/灌叢型態減少，草生地比率上升，此轉變可能與溪谷開闊、維護清理頻率提高或洪氾特性改變有關。
- 對於利用灌叢作為繁殖或掩蔽的動物(如某些鳥類、鼠類、小型爬蟲)將面臨棲地品質下降，草生地雖仍具生態價值，但缺乏其他類型的植被，能夠供中大型動物利用地遮蔽或躲藏棲地比例便會降低。

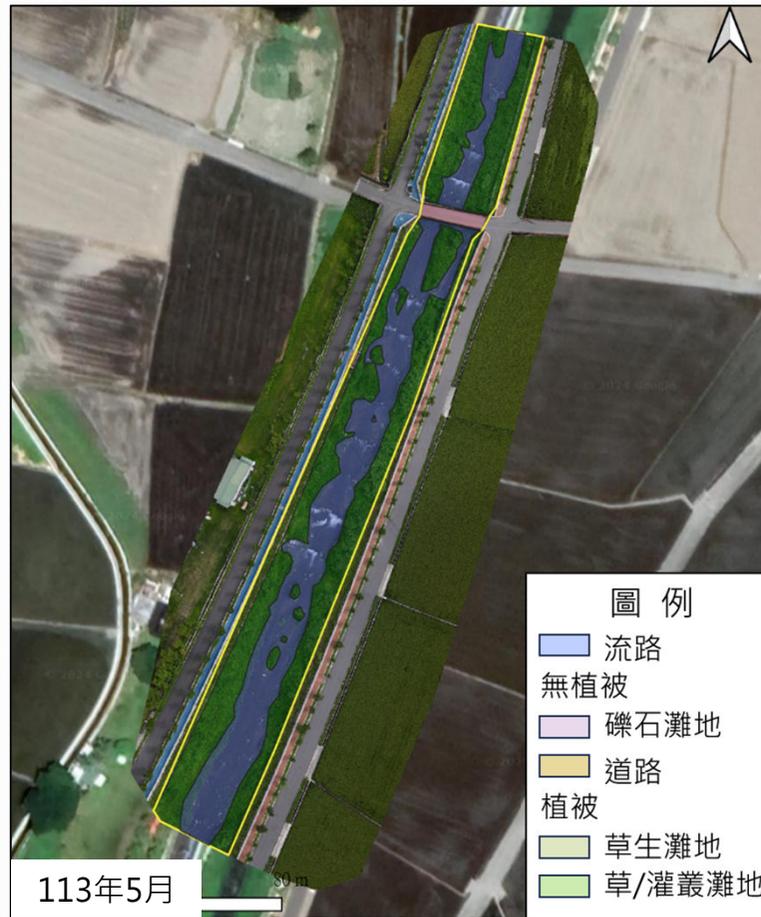
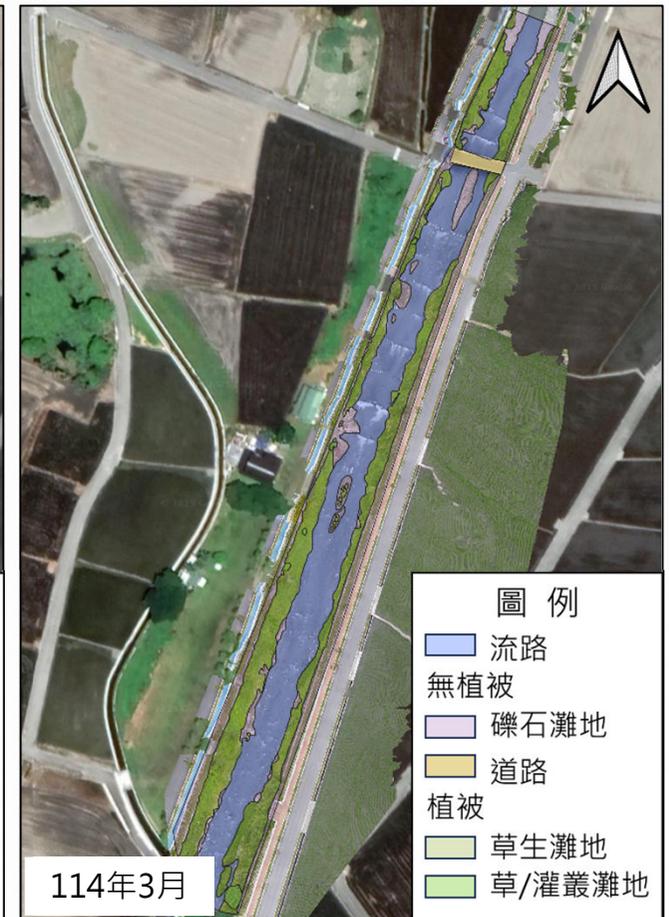
紅石溪(b)

- 114年水域比例變化不大，但植被覆蓋顯著下降，由56%下降至33%，可能因堤岸植被稀疏或近期清理作業所致。
- 此類變動顯示人工河道管理不但會自然植被恢復與穩定演替，植被稀疏的礫石灘地與河岸雖然也可供動物利用，但若缺乏維持水源與遮蔽的環境條件，則長期下來可能會演變為高溫、濕度無法保持的劣化型灘地，可能需要更高頻度的維護管理才能保持人工植栽與植被的穩定。

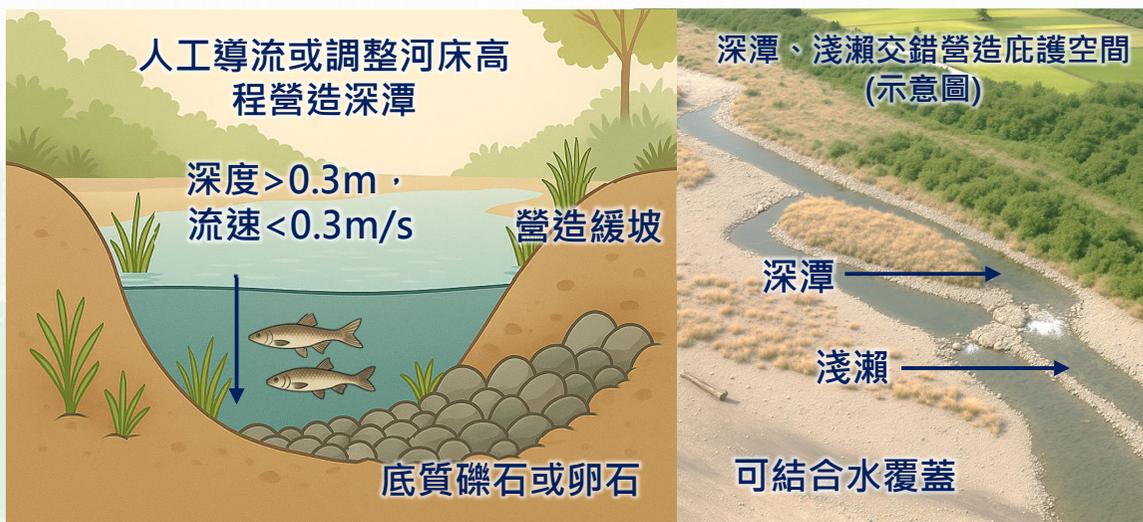
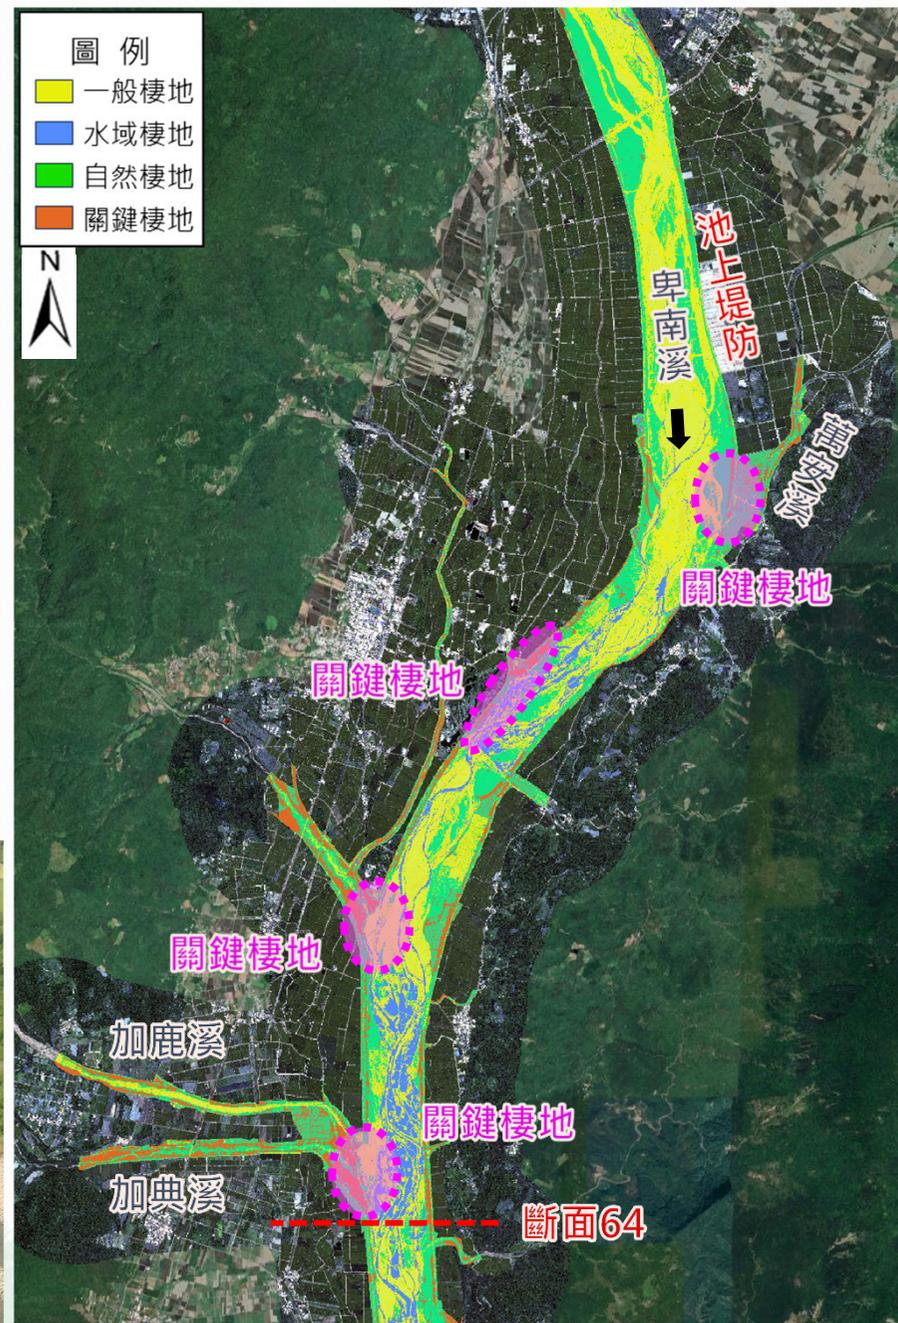
- ✓ 利用枯水期前之流路營造深潭，深潭區可做為靜養躲藏或避難空間，針對原生魚種如高身白甲魚、何氏棘鯉等提供枯水期之庇護空間
- ✓ 利用人工導流或調整河床高程，選擇與主流相對穩定、通流性佳之側流或彎道地段塑造深度 $>0.3m$ ，流速 $<0.3m/s$ 的穩定深潭作為庇護所，降低颱風及斷流影響

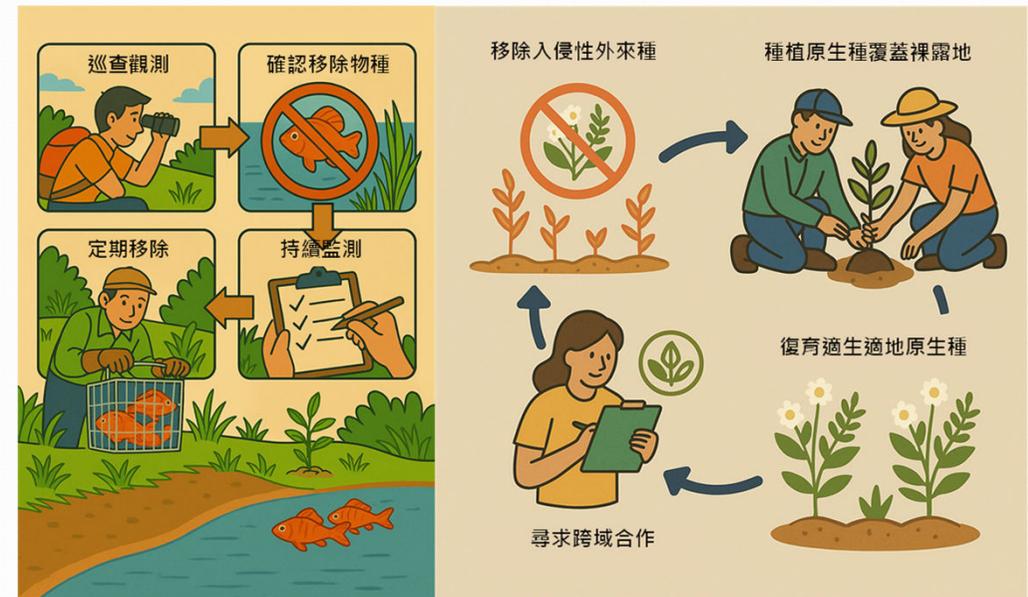
入侵種魚類及植栽移除示意圖

- ✓ **開放空間**：定期移除入侵性外來種植物(移除後種植原生種)、魚群、魚苗。
- ✓ **封閉空間**：入侵性外來種魚類建議持續移除，如於興富林業生態文化園區或生態池區
- ✓ 需注意**工程**土石挖填方，應注意**機具**於**現地**清洗乾淨，避免造成外來種擴散之疑慮
- ✓ 移除入侵性外來種後，應**嚴格管控**任何外來物種的引入，並定期檢查
- ✓ 池上大橋改建工區裸露地為外來種入侵熱區，須持續關注並移除外來種

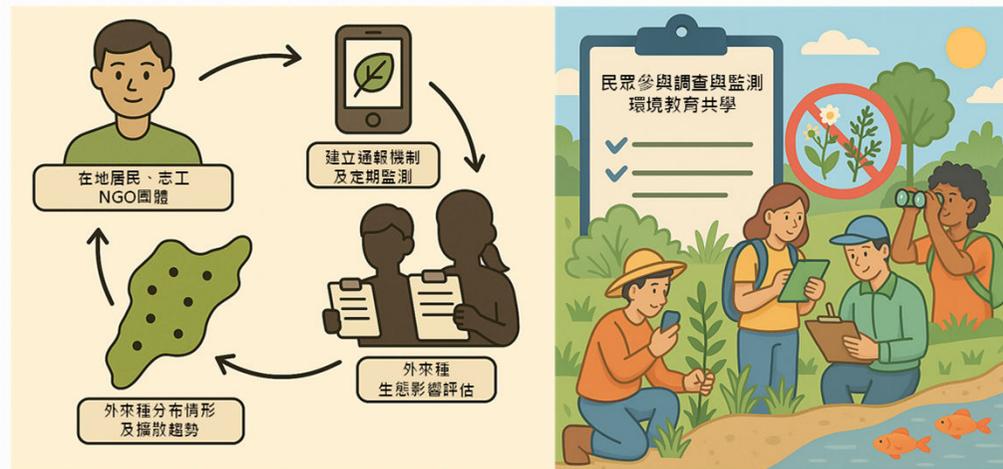
監測及通報機制建立示意圖

- ✓ 定期監測境內外來種生物之情報，如與在地居民或在地NGO合作，了解其分布、繁衍情形，以及對當地生態影響評估
- ✓ 監測數據回饋到防治計畫中，有助於評估移除成效，可根據實際應用情況調整防治策略，避免人力物力之浪費
- ✓ 鼓勵民眾共同巡查並利用簡便的通報機制(如Line群組、線上回報平台)讓民眾能夠隨時拍照及標註地點回報，建立在地情報網絡

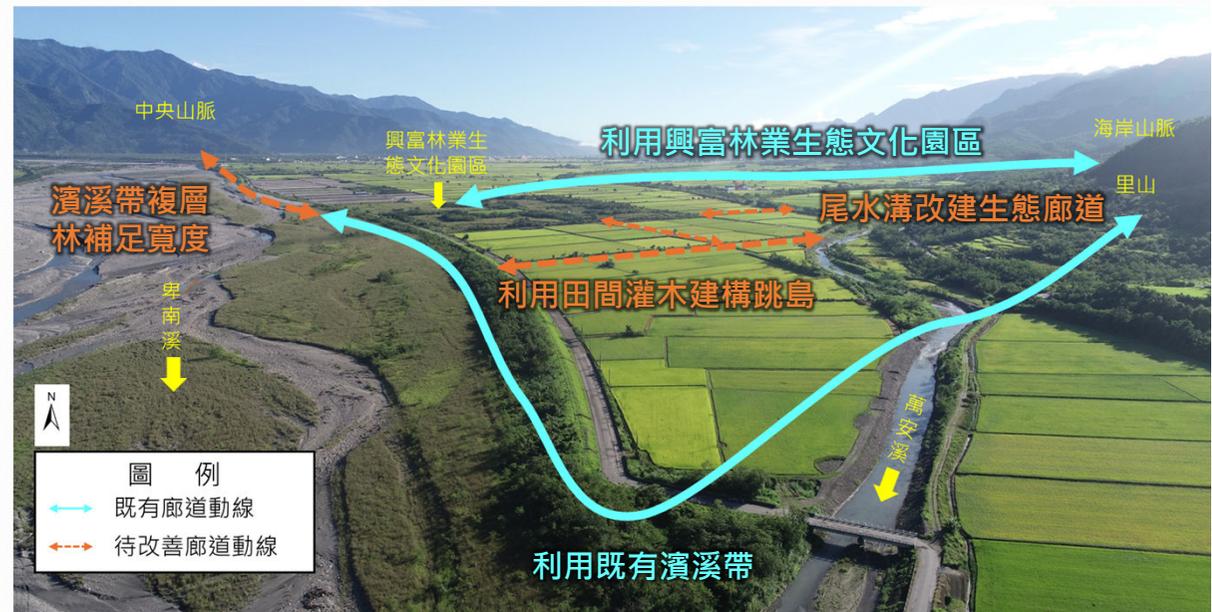
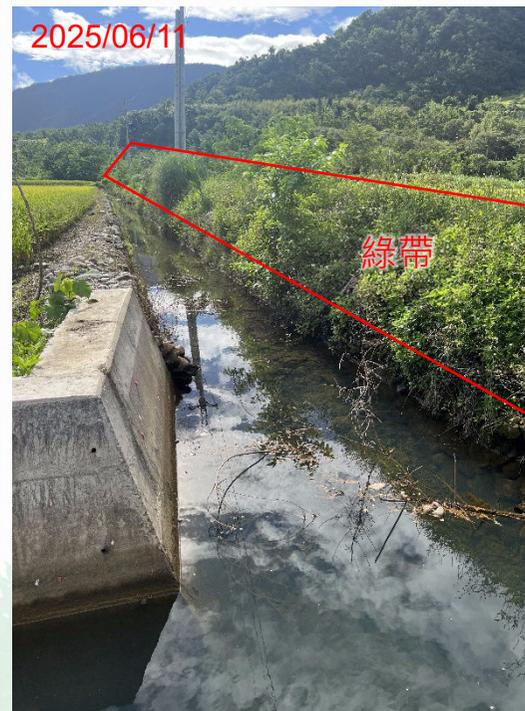
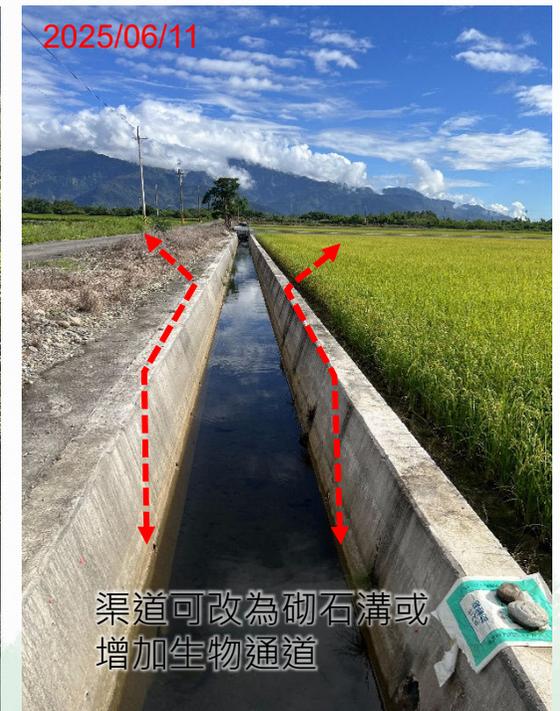
- ✓ **水域空間重建洄游路徑**：改善主流斷流處，透過**評估適當的水源調度**，避免過度取水，**利用伏流水做為生態補水備援**
- ✓ **陸域空間恢復棲地多樣性**：**濱溪林帶復育多層次植被**，為兩棲類或爬蟲類(如蛙類、龜類等)提供從陸域棲地(如草地、灌叢)安全移動到水域棲地(如溪流、濕地)的通道
- ✓ **利用非主要廊道建構跳島**：於卑南溪及萬安溪之間的**農田邊緣小塊林地或灌木叢形成小型綠洲跳島**，可提供遮蔽、食物來源及動物移動路徑
- ✓ **興富林業生態文化園區之尾水溝改建為砌石溝**，拓展動物活動空間，並鼓勵友善農業推動，**減少農藥使用**

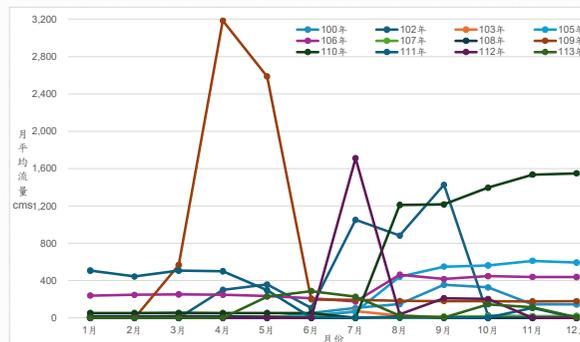
民國99~113年新武呂(4)流量站流量歷線圖

- **卑南溪流量**：然99年起各年流量多有豐枯不均之問題，故除枯水期外，圳路於豐水期取較多水源，亦可能造成河道乾枯之情況
- **生態基流量**：參考「卑南溪水系河川環境管理規劃報告」(108)，卑南溪及萬安溪需各保留0.86cms及0.01cms之生態基流量
- 分析結果，如**美國圳及池上圳**依水權量取水，僅民國106及110年全年有剩餘流量，其餘年份，豐、枯水期皆有可能發生乾旱情形
- 該剩餘流量尚未計入生態基流量及興富林業生態文化園區需水量，建議權責單位**應加強水資源開源節流**，因應受氣候及天然環境影響之短少流量

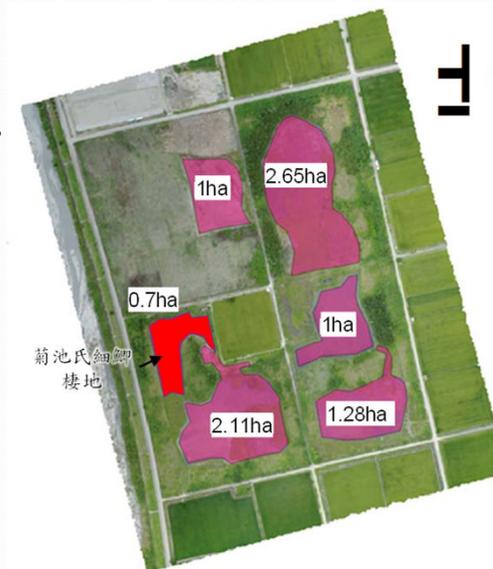
興富林業生態文化園區水域分布範圍圖

- 依據「池上興富林業生態文化生態系統調查與環境改善規劃」(109)之生態調查結果，該水域動、植物之適宜生存水深建議至少需維持0.1m之常水位
- 另經調查，菊池氏細腳棲地位於興富林業生態文化園區西側水域，其水域面積約0.7ha，故如枯水期無足夠水源供給其所有水域時，僅須維持菊池氏細腳棲地之水源，流量須穩定供給0.01~0.02cms

- ✓ 池上圳如減供位於秀姑巒溪流域內之農田 (439.76ha) , 水權量應可減少約1.08cms , 建議優先保留卑南溪上游之生態基流量(0.86cms) , 剩餘流量(0.22cms)再供給興富林業生態文化園區 , 故建議秀姑巒溪可開發適當水源
- ✓ 卑南溪上游流量不足時 , 應依生態基流量、灌溉水權量之順序進行動態調配 , 以共同渡過乾旱時期 ,
- ✓ 生態基流量之不足量時 , 於河道內新建生態避難池 , 利用伏流水供水域生物於乾旱或斷流期間棲息
- ✓ 卑南溪流量不足時 , 興富林業生態文化園區最多僅需0.02cms供菊池氏細鯽之棲地(A=0.7ha) , 建議可於河川範圍內以伏流水補充 , 引導水源流入以維持棲地生態

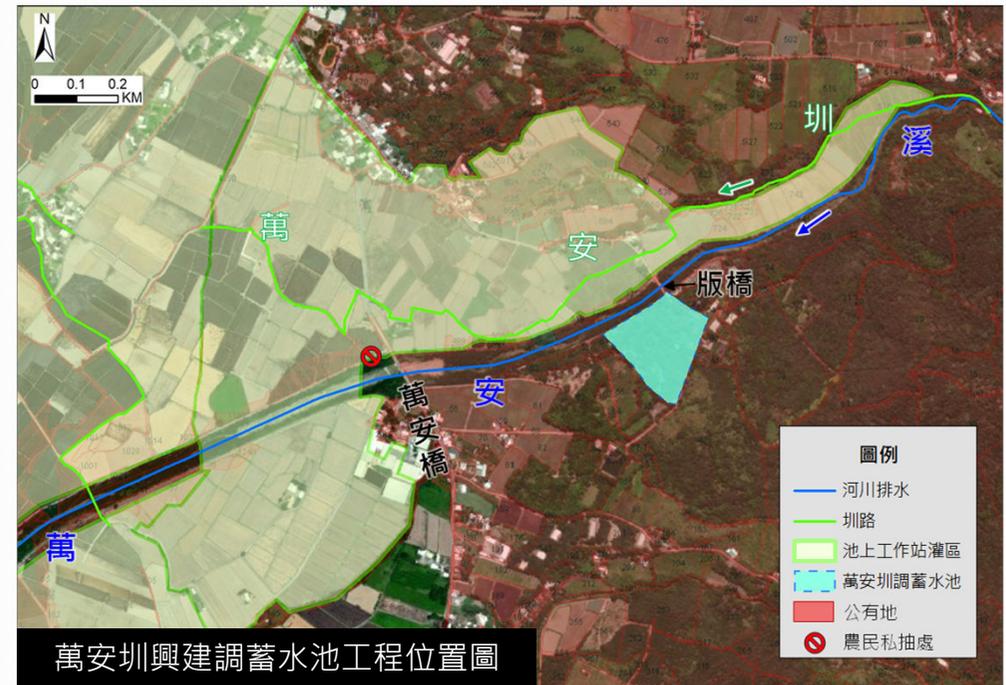
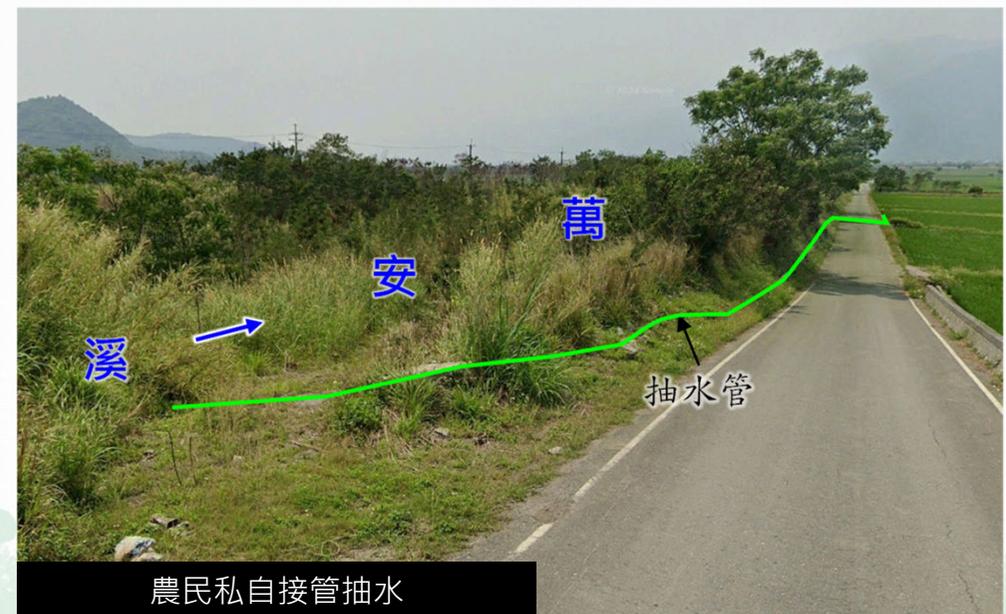
- ✓ 農田水利署已於民國112年辦理「池上萬安圳興建調蓄水池工程委託設計」，預計於萬安橋上游左岸設置調蓄水池(容量約55,000m³)，建議與農田水利署臺東管理處協調，於斷流期間撥水補充萬安橋下游之生態基流量(0.01cms，每日需水量約864m³)
- ✓ 於萬安橋上游公有地設置生態用水備援池，收集農業灌溉餘水或雨水於斷流期供給，備援池容量建議保留3日備援空間(2,592m³)
- ✓ 發現有農民私自接管，於萬安橋下游處直接抽水灌溉，其可能為造成斷流原因之一，建議管制該抽水行為

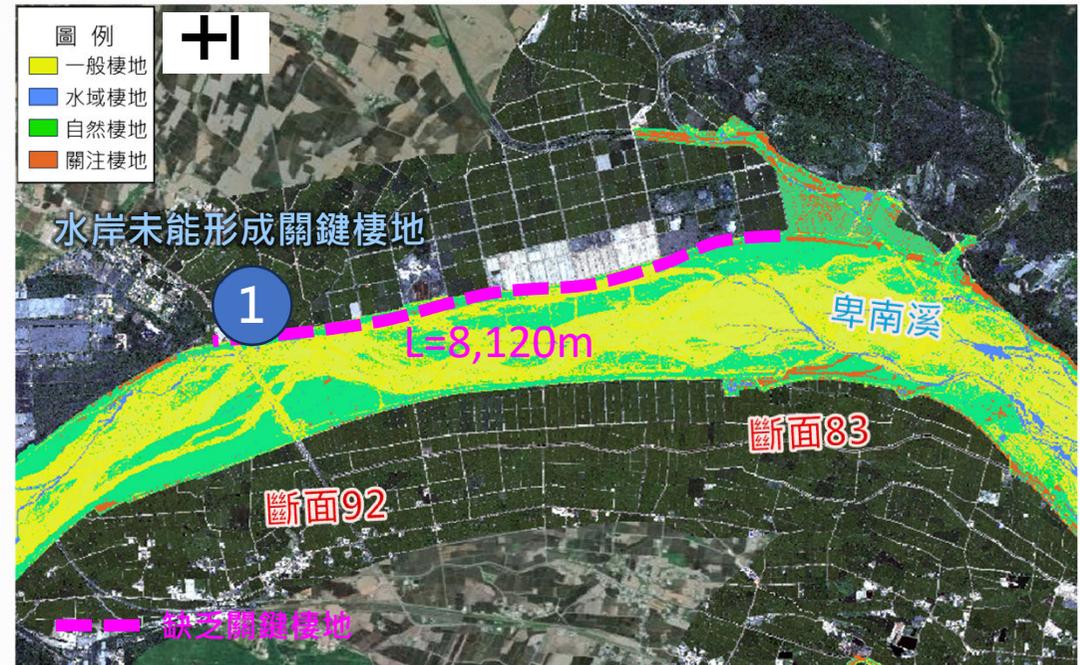
池上關鍵棲地薄弱處分布示意圖

- 針對斷面83至斷面90，左岸濱溪帶寬度薄弱處(L=8,120m)應增加其寬度，使其寬度大於30公尺
- 利用河道疏濬土方進行覆土及地形改造，培厚池上堤防之堤前坡，然可能遭颱洪沖失，應持續修補維護，以維持棲地空間
- 堤前坡及堤後坡導入複層林營造，與林業及自然保育署合作造林，種植原生物種(如白水木、相思樹、黃槿)或及先驅植物

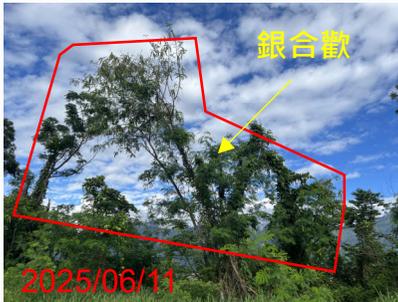
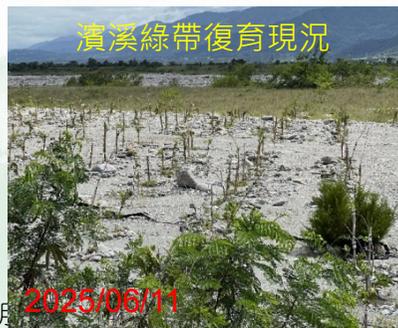
池上堤防外來種調查位置示意圖

- 階段性移除部分入侵性物種銀合歡(約51,637m²)，避免呈現裸露空間
- 移除外來種後補植原生種植栽(白水木、相思樹、黃槿)，增加生物躲藏空間

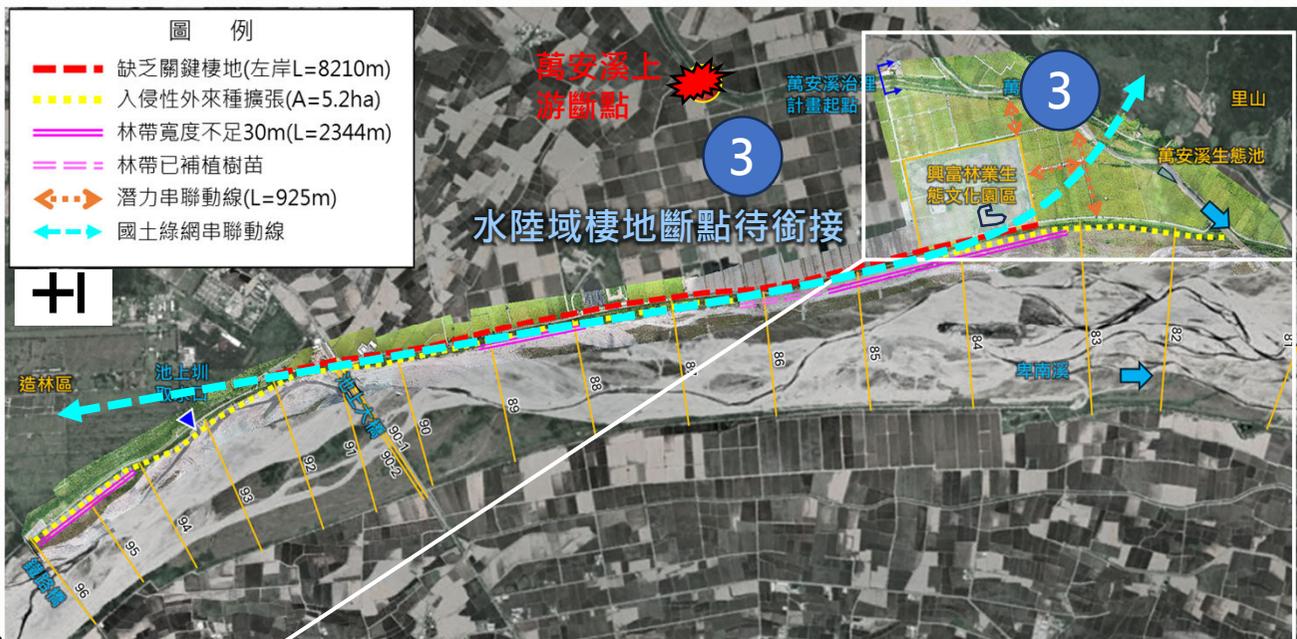
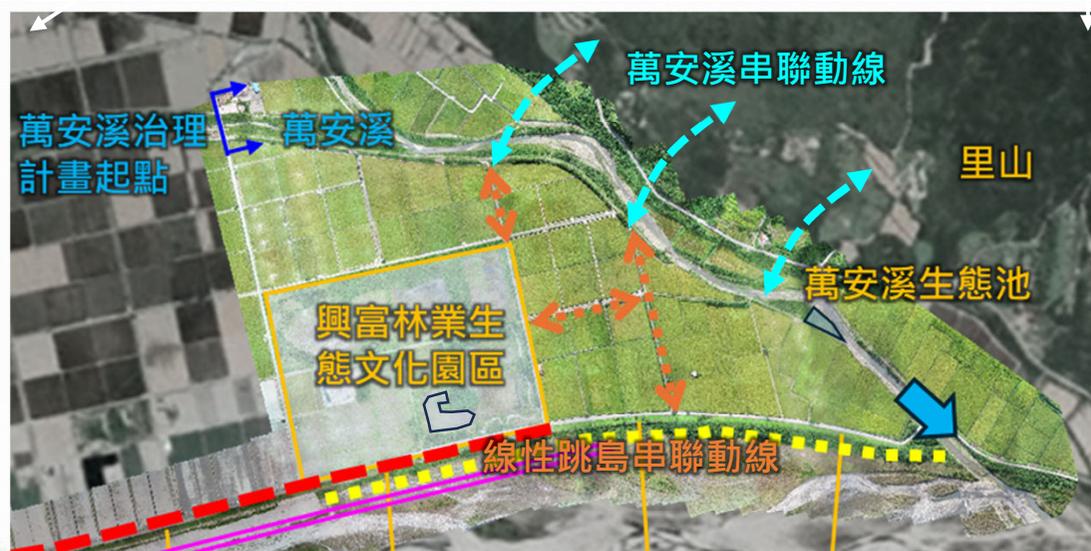
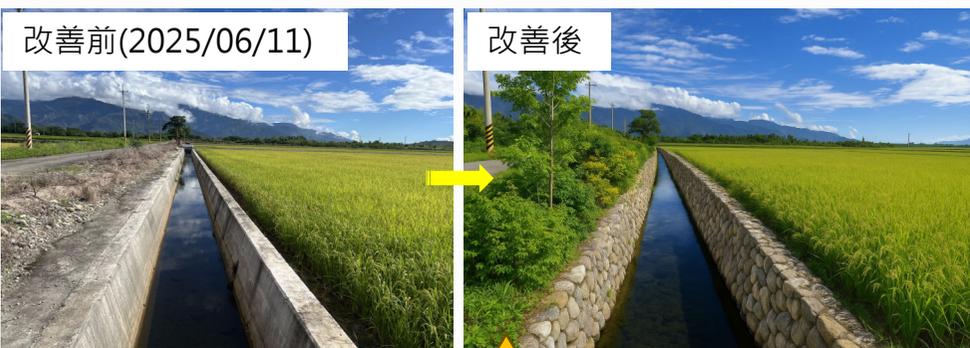
- 周邊渠道加強動物通道並減少阻斷，減少棲地破碎化(L=925m)
- 萬安溪上游協調相關單位(縣府、農水署)拆除暢通無功能之構造物
- 建構海岸山脈至中央山脈之生態廊道，利用卑南溪與萬安溪之間田邊農路及渠道，強化植栽覆蓋形成小型線性灌木林帶作為線性跳島(L=925m)

利用灌木林帶作為線性跳島，改為砌石面增加躲避空間
