經濟部水利署第八河川分署

卑南溪寶華橋上游(含萬安溪及紅石溪) 河川生態廊道與國土綠網串聯規劃(2/2)

期中報告書 簡報

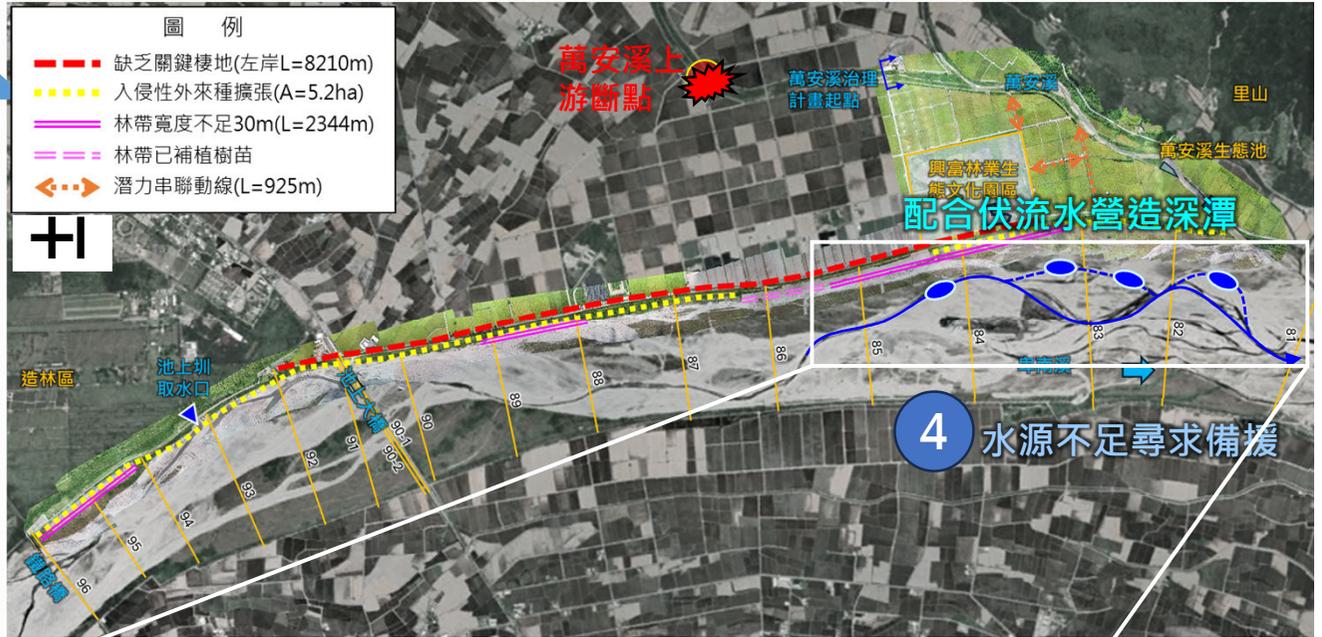
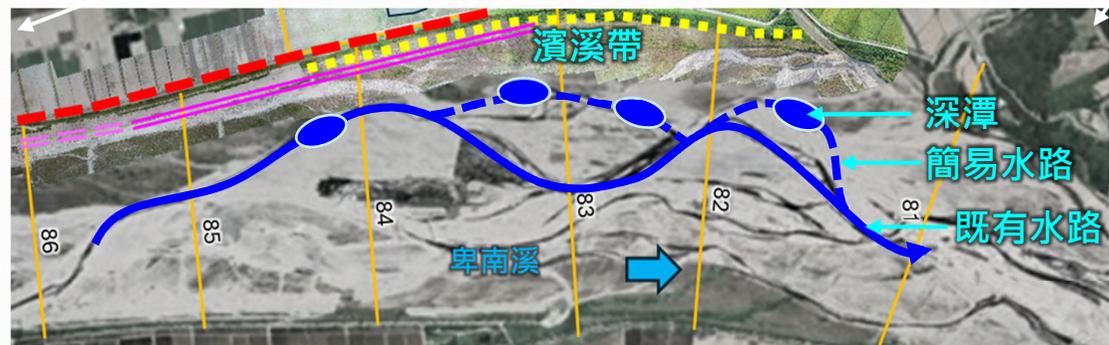
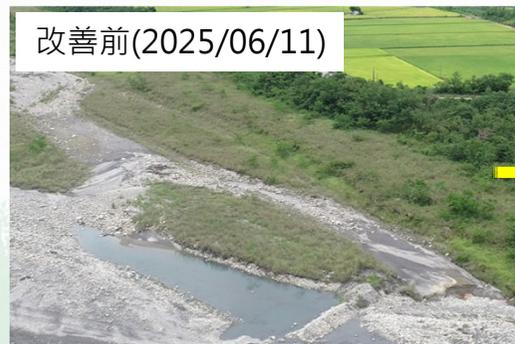
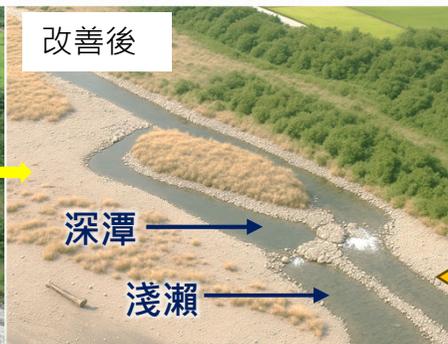
- ✓ 於枯水期前利用簡易水路連接卑南溪既有水路，結合伏流水營造2~4處深潭，與既有淺瀨穿插營造，如枯水期時辮狀流路無法保留，仍有深潭伏流水，可作為枯水期保留水域生物種原之庇護所
- ✓ 協調相關單位(農水署)推廣社區、農地雨水儲存系統建置，以減少取水量
- ✓ 枯水期時，興富林業生態文化園區內建議維持部分區域的水深，作為水域生物(菊池氏細鯽)庇護所及種原區

結合水覆蓋，利用伏流水挖出深潭作為枯水期庇護空間

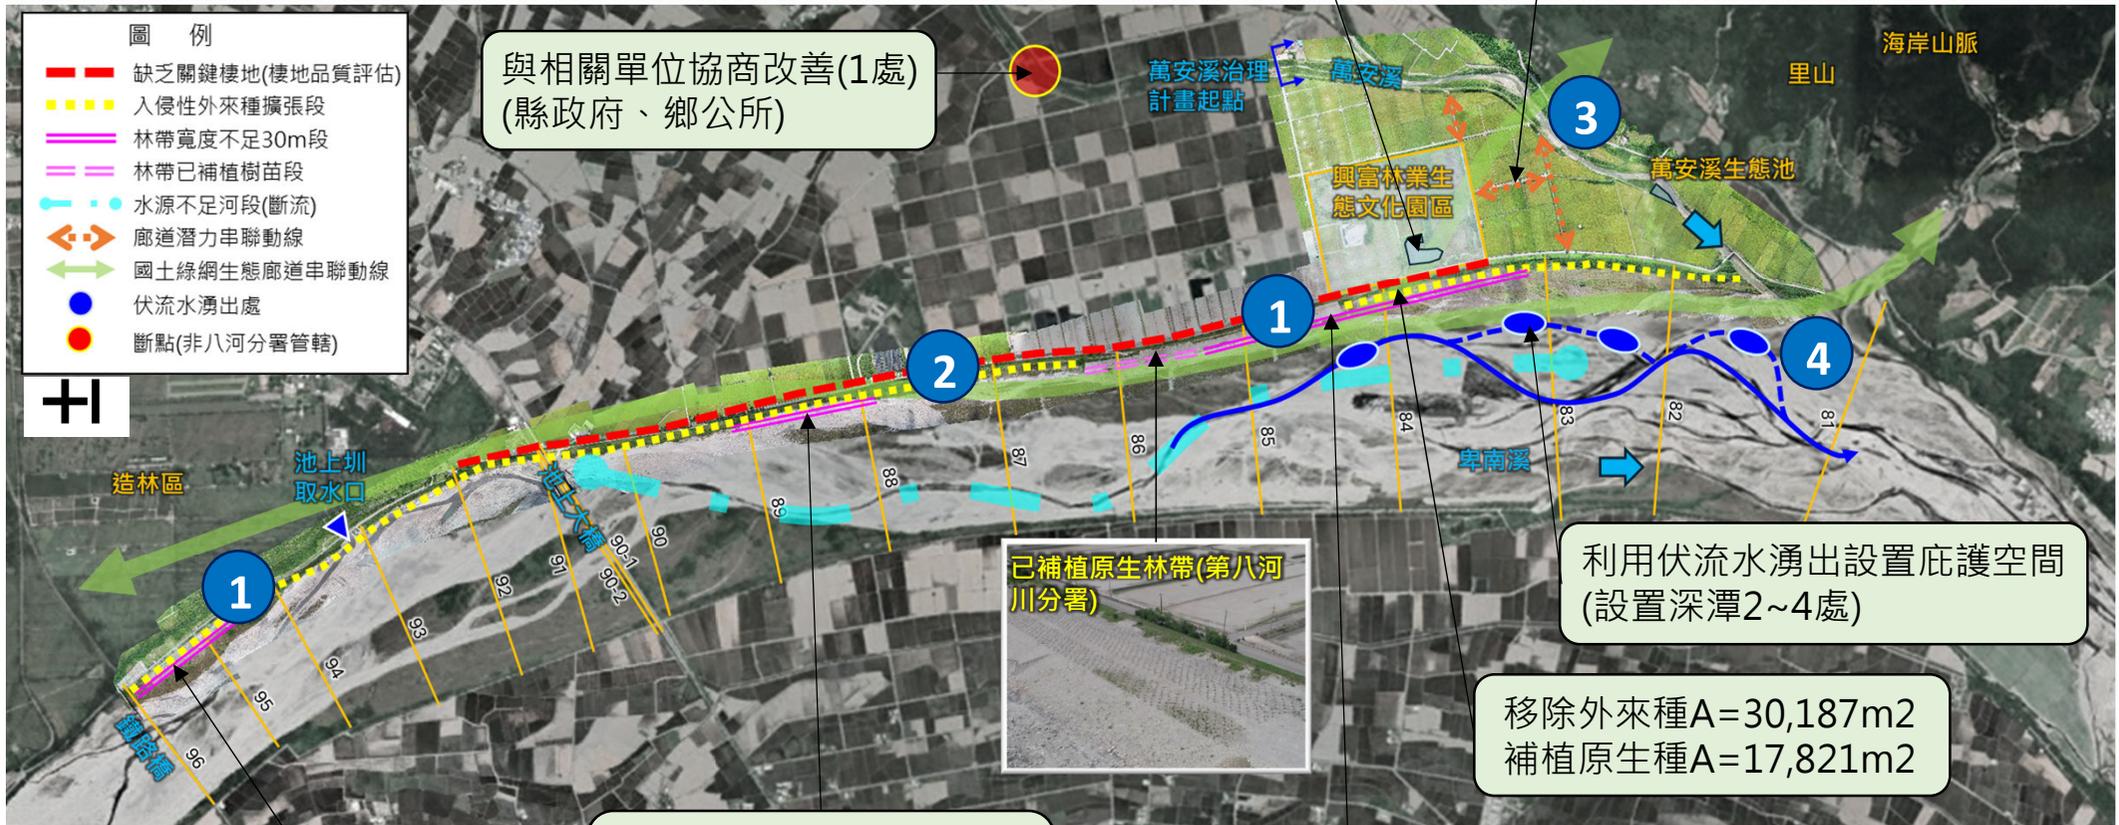
- 1 增加濱溪複層林帶寬度至30m (堤前培厚 L=2344m)
- 2 移除入侵性外來種(A=5.2ha) · 補植原生種 (A=10.5ha)
- 3 建構陸域跳島減少棲地破碎化(L=925m)
- 4 流量調配協商並利用伏流水(2~4處)

利用農田邊緣設置線性跳島
A=4,458m²
溝渠改善L=925m(農水署)

移除外來種A=8,647m²
補植原生種A=15,886m²
堤前培厚L=630m

堤前培厚L=1,714m
補植原生種A=38,618m²

移除外來種A=30,187m²
補植原生種A=17,821m²

利用伏流水湧出設置底護空間
(設置深潭2~4處)
