經濟部水利署第八河川分署

# 卑南溪寶華橋上游(含萬安溪及紅石溪) 河川生態廊道與國土綠網串聯規劃(1/2)

## 期中報告書 簡報

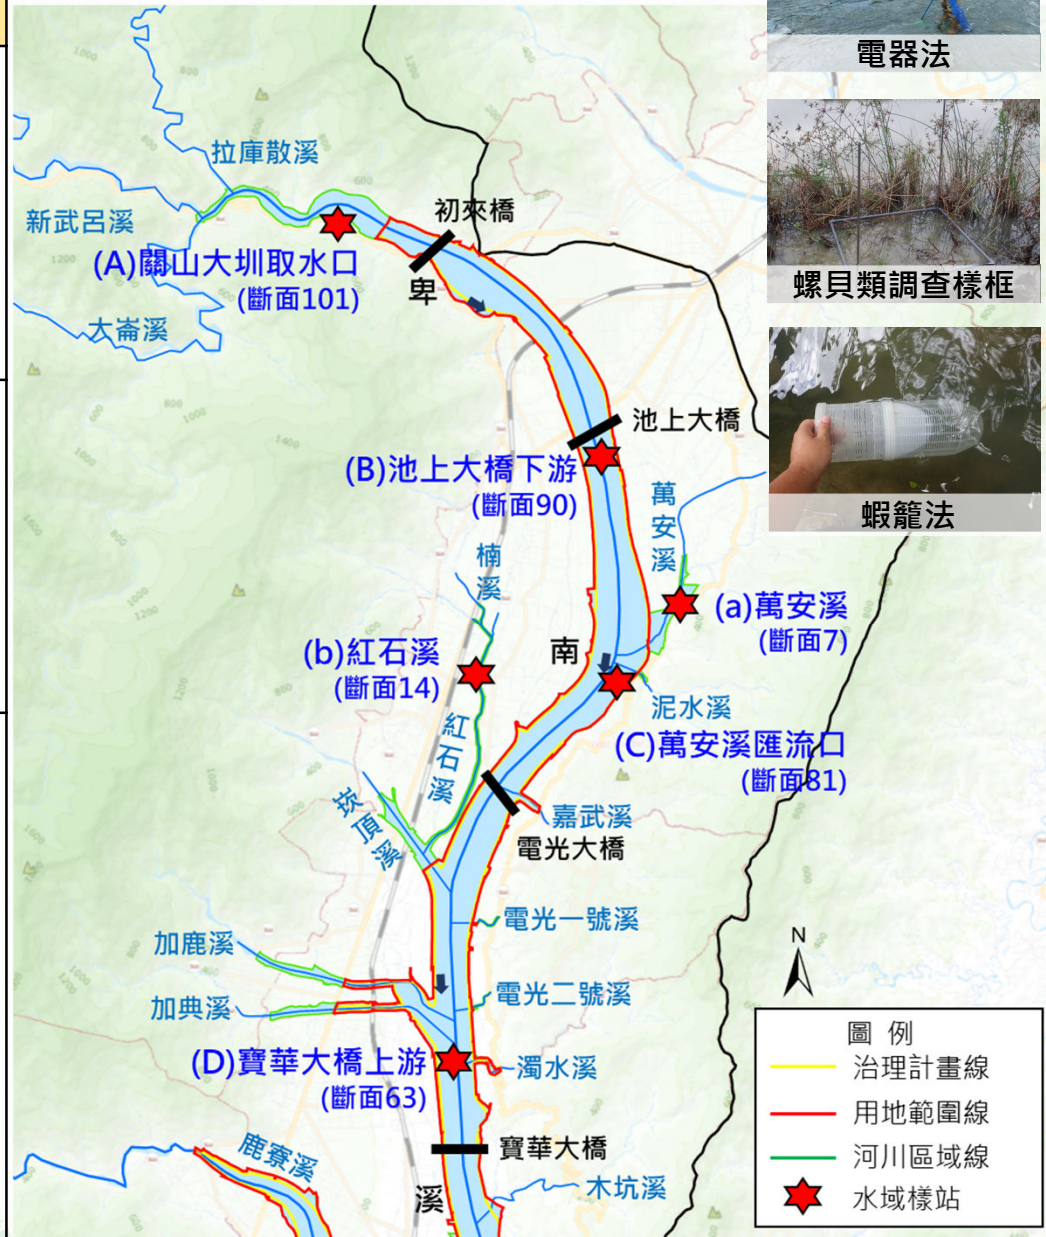
樣站名稱分別為：關山大圳取水口(A)、池上大橋下游(B)、萬安溪匯流口(C)、與寶華大橋(D) 萬安溪(a)、紅石溪(b)、

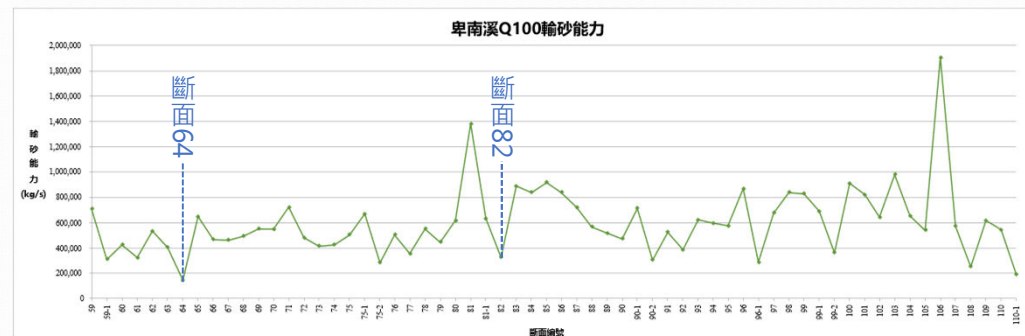
卑南溪(寶華大橋上游)輸砂能力縱斷變化圖

- **斷面64**位於加鹿溪、加典溪匯流段，坡降已有變緩，故輸砂能力較低，且現況100年重現期洪水位有回堵、抬升致溢淹之情形
- **斷面82**局部坡降變緩則導致其輸砂能力相對較上、下游斷面低落，屬輸砂瓶頸河段，可視淤積情形辦理疏濬，調整其河道坡降

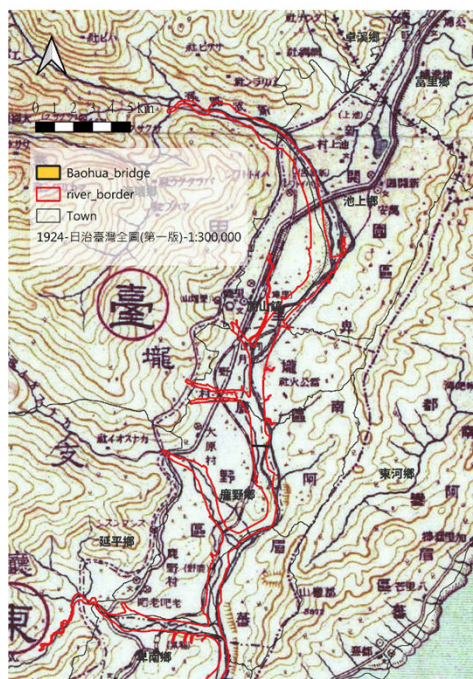
- 分別使用四個年代的圖資：日治台灣全圖第一版(1924)、美軍地形圖(1944)、台灣省圖(1955)及台灣經建1版地形圖(1989)
- 新武呂溪在匯流處轉向幅度於日治時期較現在大，原因可能與河道擺盪作用有關
- 民國69年後，池上堤防和海端四號堤防建成，使池上大橋至寶華大橋間的**低水流路變化劇烈**，流路常沿著堤尾分叉，**河道蜿蜒且砂石淤積嚴重，成為主要砂石貯留地**
- **堤防築起後河道周邊的自然棲地也隨之被農田取代，而逐漸形成目前的樣貌**

圖1 1924年日治台灣全圖

圖2 1944年美軍地形圖

圖3 1955年台灣省圖

圖4 1989年經建版地形圖

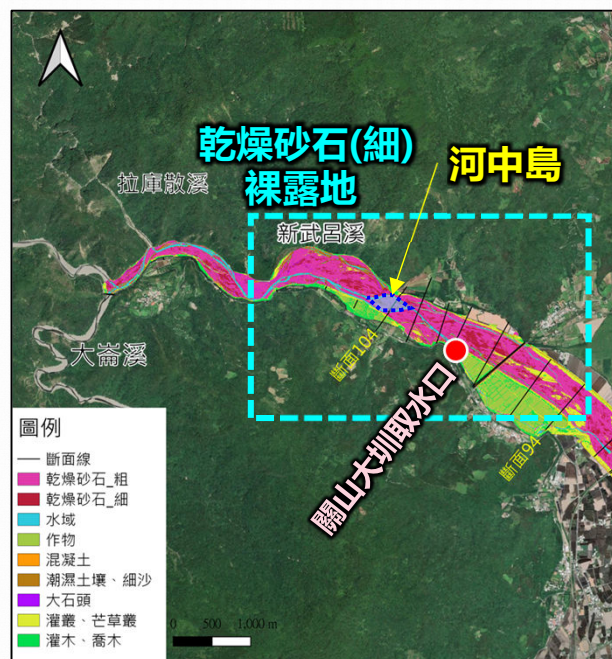
大尺度生態棲地圖分析初步成果

- 利用已取得之2024年4月Pleiades 超高解析度0.5m衛星影像進行分析，**大尺度棲地圖**依地景物件類別區分為九種類別，**後續將成果與關注物種**(以下舉例燕鴿)**分布狀況進一步疊圖分析**
- 斷面59~斷面81水域面積較大，**斷面81以上棲地類型以乾燥砂石為主**
- **乾燥砂石(細)是適合燕鴿的繁殖棲地**
  - 部分地景特徵可能包含特定關注物種棲息之條件，例如：**乾燥砂石(細)**雖然**不屬於中大型哺乳類動物之理想棲地**或廊道的地景，但**對特定鳥類如燕鴿**，卻是**理想的繁殖棲地**
- **裸露地河中島能避免燕鴿巢位受侵擾**
  - 關山大圳取水口上游，被流路切割之**裸露灘地(河中島)**，更因為**受到水流保護**，能避免遊蕩犬隻或貓隻**侵擾燕鴿的巢位**

斷面93~斷面110

斷面93~斷面80

斷面70~斷面80

斷面59~斷面70

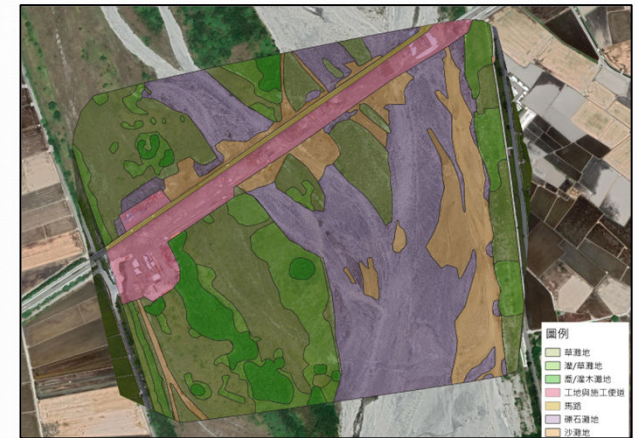
池上大橋(B)生態棲地圖分析初步成果

- 因斷流無水，水域面積為0，池上大橋改建工程，因此有工地及施工便道
- 植被覆蓋區域佔比最高為45.04%，其中最高為草生灘地；無植被覆蓋區域則占44.40%

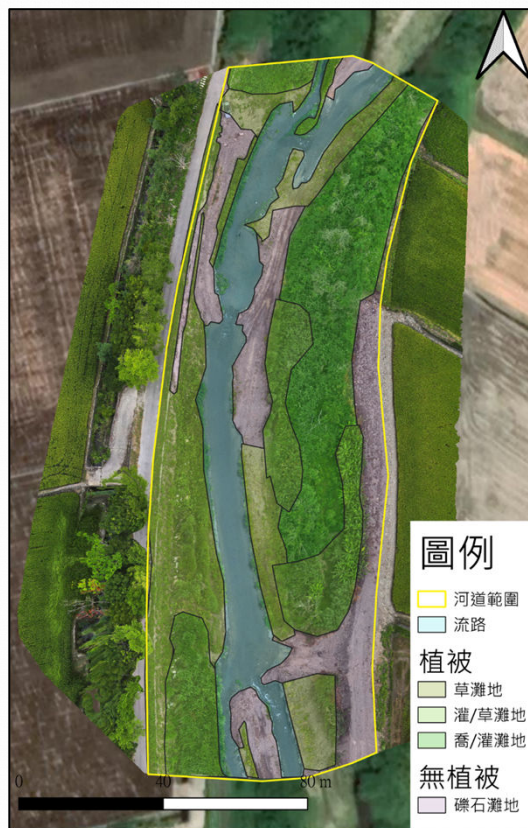
- 萬安溪棲地多樣性高
- 萬安溪(a)樣站植被覆蓋占比59.20%最高
- 萬安溪植被覆蓋類型中，草生灘地、草/灌叢灘地、喬/灌木灘地之比例相近，棲地之多樣性較高

萬安溪 (a) 生態棲地圖分析初步成果

- 萬安溪(a)樣站植被覆蓋占比59.20%最高

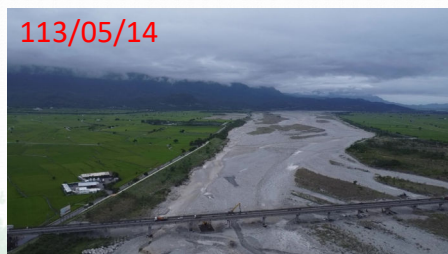
池上大橋(斷90-1)下游  
現況斷流照片

- 卑南溪斷面93以上水量較為充足
- 池上大橋到萬安溪匯流口(斷面81~90-1)，電光大橋至崁頂溪匯流口(斷面70-75-1)出現大面積的陸域乾燥砂地，縱向廊道上的斷路，可能影響洄游性魚類及蝦蟹類
- 卑南溪斷面59~斷面70水域空間有水覆蓋工程，水覆蓋工程改變該河段水文環境

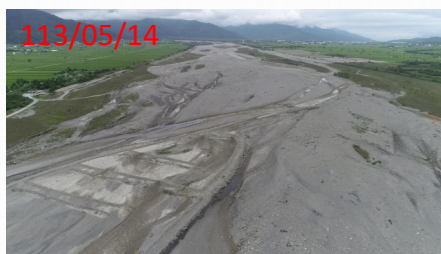
卑南溪於萬安溪匯流口(斷81)  
上游之現況斷流照片
