經濟部水利署第八河川分署

# 卑南溪寶華橋上游(含萬安溪及紅石溪) 河川生態廊道與國土綠網串聯規劃(1/2)

## 期末報告書 簡報

黎明工程顧問股份有限公司

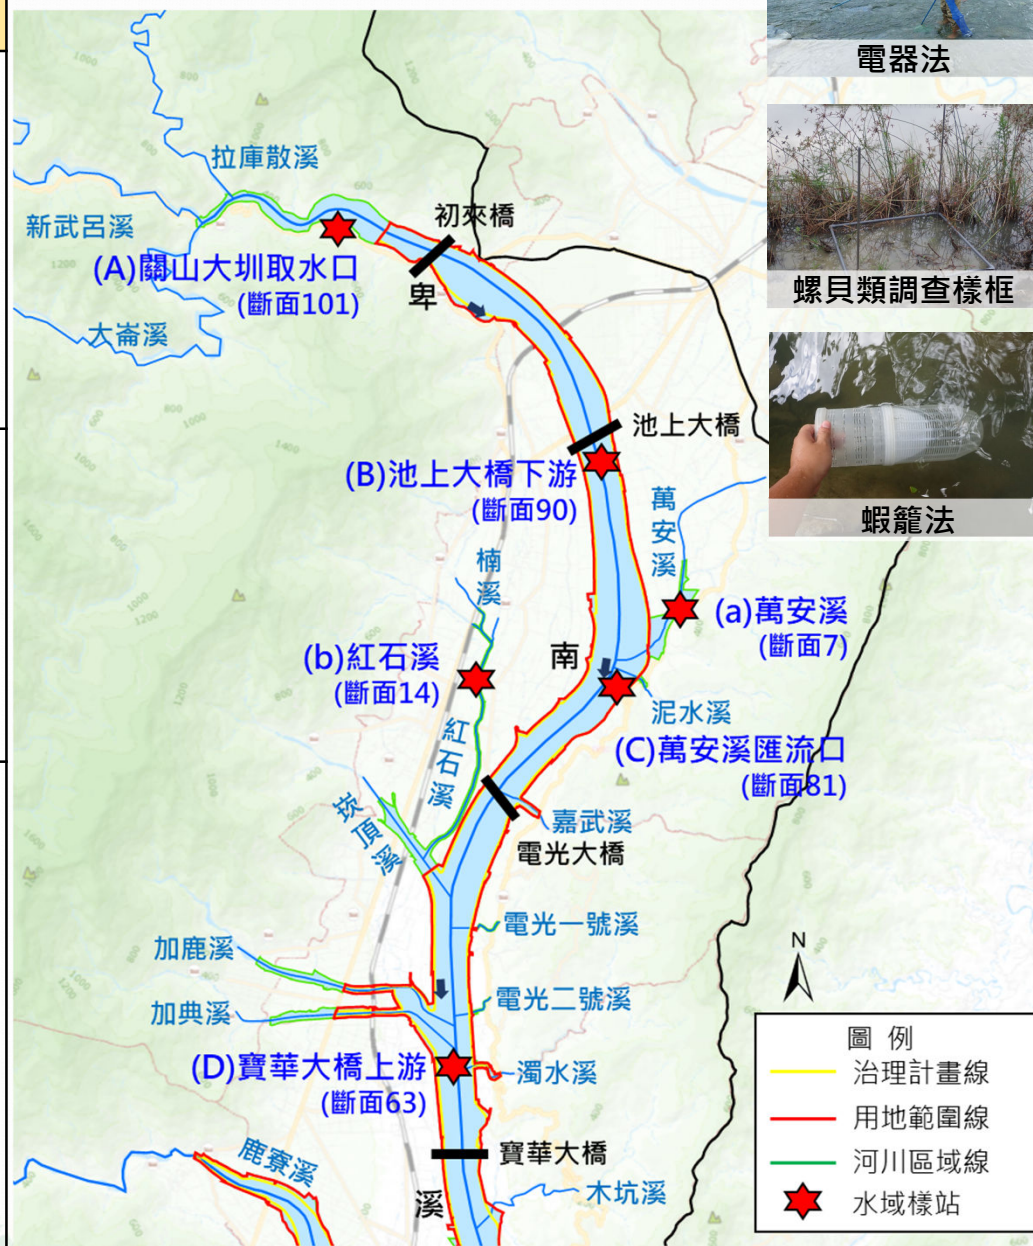
樣站名稱分別為：關山大圳取水口(A)、池上大橋下游(B)、萬安溪匯流口(C)、與寶華大橋(D)  
萬安溪(a)、紅石溪(b)、

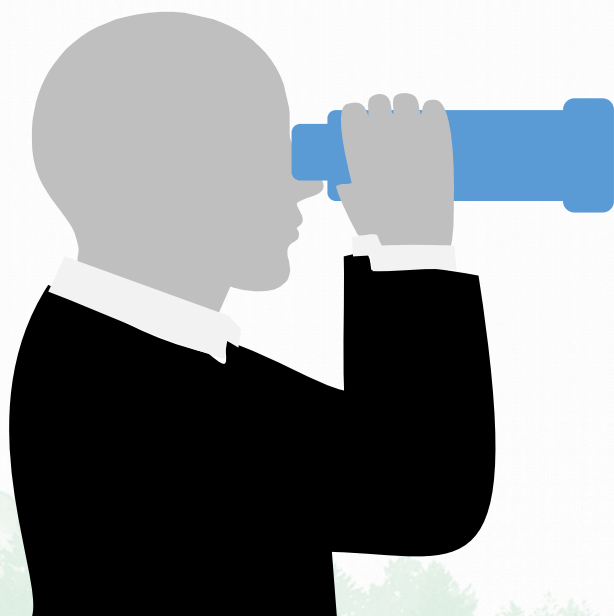
- 本案延續卑南溪流域整體改善與調適規畫之課題，更進一步針對池上、關山等地區進行探討
- 透過生態棲地圖、生態調查、沖淤分析、水理模擬分析等評估提出4項重要課題，並將於明年度計畫中研提對策

**1 關鍵棲地的維持及營造**

**2 入侵性外來種排擠在地物種或原生種**

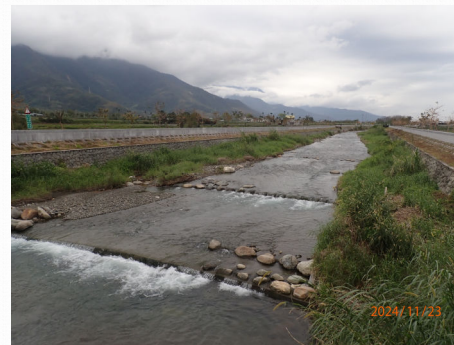
▲紅石溪可見之固床工高度低於50公分，暫無影響
