# 南榮河水環境改善工程計畫

(維護管理階段)

生態檢核

民國 113 年 10 月 27 日

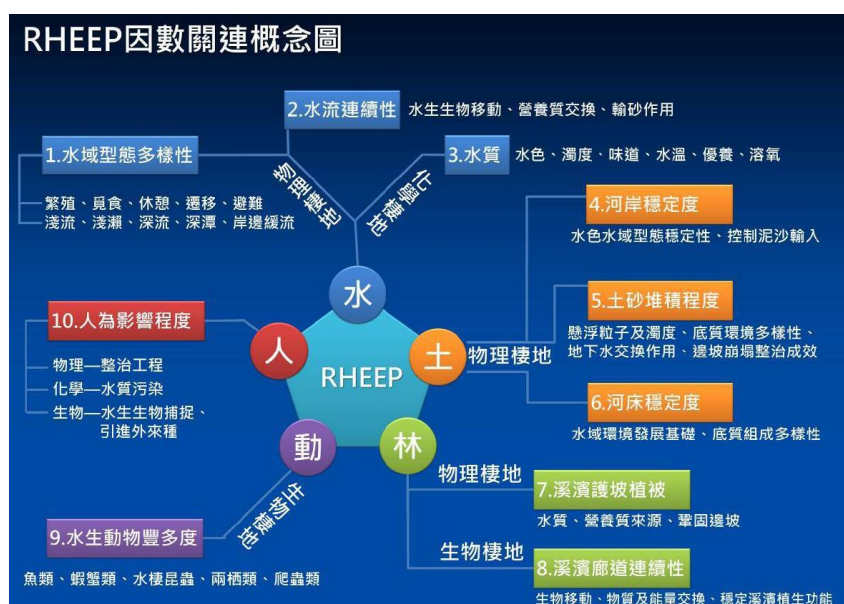
圖 3.2 RHEEP 快速棲地生態評估方法之因數關連概念圖

不同類型水利工程的建設目的、功能、效益以及考量的環境生態等特性，都不盡相同。因此，依水利工程實務推動工作需求，訂定快速棲地生態評估方法之評估項目範疇指引內涵，其目的在於預先確認工程計畫對生態環境可能產生的衝擊及影響程度。RHEEP快速棲地生態評估方法之因數關連概念如圖3.2所示。

快速棲地生態評估法(RHEEP)涵括十項評估因子—水域型態多樣性、水流連續性、水質、河岸穩定度、土砂堆積程度、河床穩定度、溪濱護坡植被、溪濱廊道連續性、水生動物豐多度、人為影響程度，而其分數系統

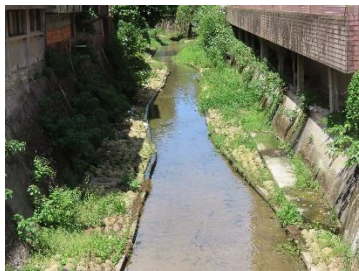
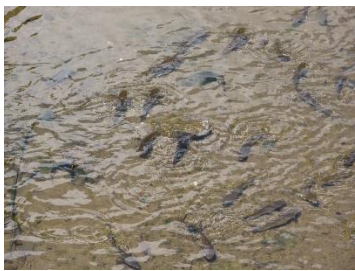
| ②<br>現況<br>圖 | <input type="checkbox"/> 定點連續周界照片 <input type="checkbox"/> 工程設施照片 <input checked="" type="checkbox"/> 水域棲地照片 <input checked="" type="checkbox"/> 水岸及護坡照片<br><input checked="" type="checkbox"/> 水棲生物照片 <input type="checkbox"/> 相關工程計畫索引圖 <input type="checkbox"/> 其他_____ | | | |
