# 東港溪 流域整體改善與調適規劃 (1/2)

公部門平台研商會議-第1場

111.09.16

經濟部水利署第七河川局

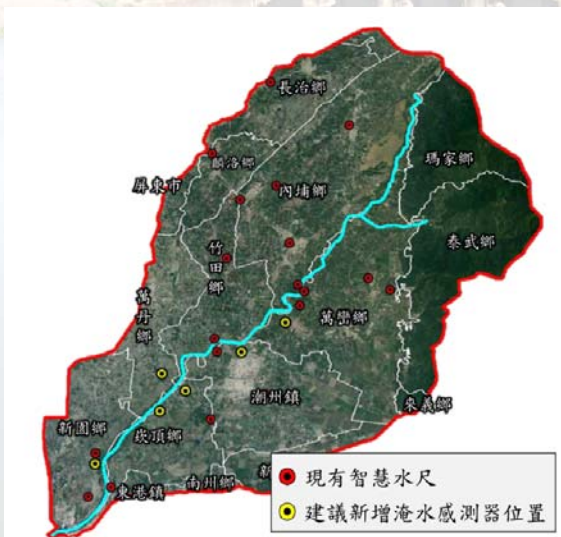
### 淹水情形掌握設備

- ◆ 流域內現有智慧水尺共19處，中上游有15處
- ◆ 規劃增設淹水感測器

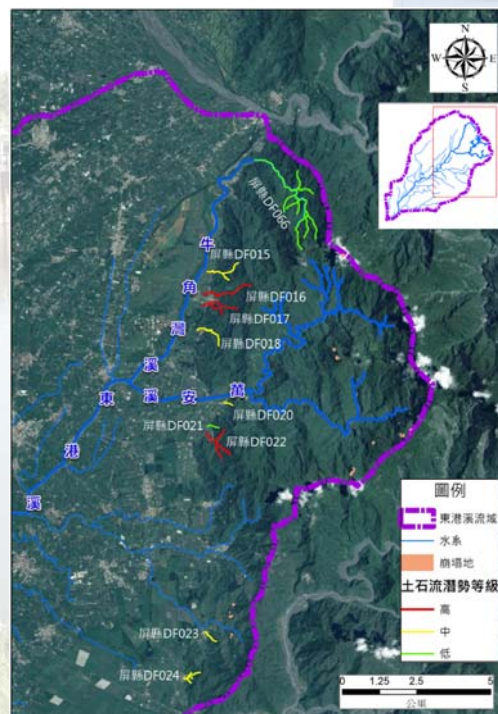
## 土石流潛勢

- ◆ 流域內共計10條
- ◆ 多分布於支流萬安溪及牛角灣溪上游，高危險等級(紅)3條

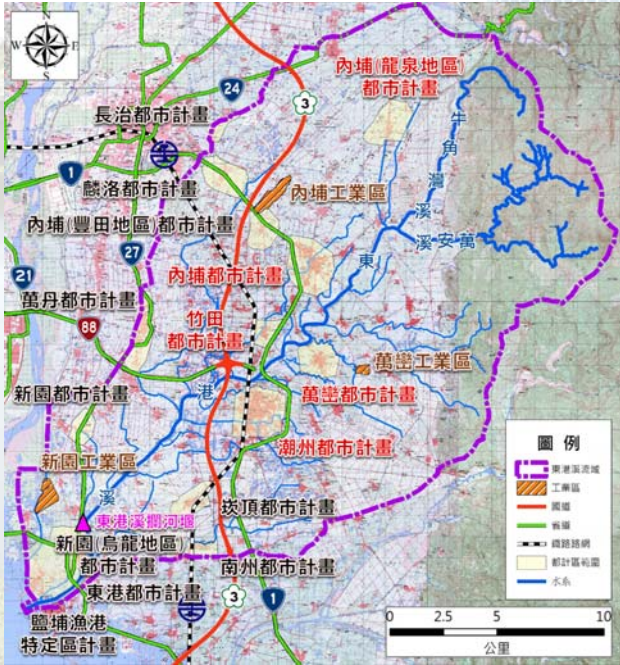
都市計畫

- ◆ 流域內共計15處，亦屬城鄉發展地區之城1
- ◆ 中上游鄰近東港溪河道者有潮州、萬巒、竹田、內埔等都市計畫

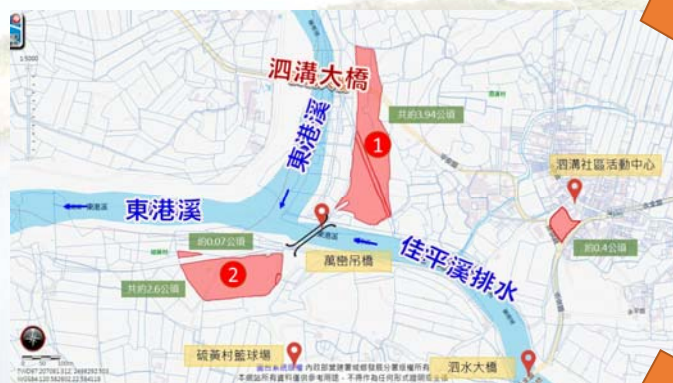
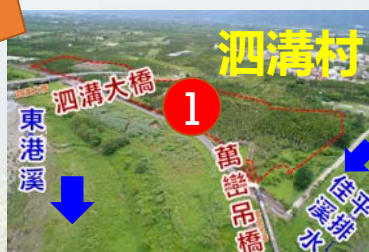
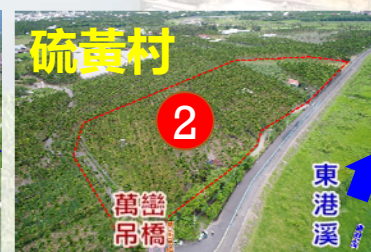
## 土地洪氾風險初步規劃 - 以萬巒鄉為例

- ◆ 萬巒吊橋旁(佳平溪排水出口左岸)有3公頃鄉有地(編號2)，聯合右岸泗溝村(編號1，4公頃)，可提供作為逕流分擔使用，建議可設置為客家水鄉風味之滯蓄洪空間，以落實逕流分擔措施之推動。
