工程生態檢核表 維管階段附表

C-02 生態監測紀錄表

工程執行機關	桃園市政府水務局	填表日期	112/06/30	
工程名稱	桃園市大漢溪上游埔頂排水水環境改善計畫	工程地點/座標	(TWD97)X：280397.437Y：2755481.931	
評析報告是否完成下列工作	<input checked="" type="checkbox"/> 由生態專業人員撰寫、 <input checked="" type="checkbox"/> 現場勘查、 <input type="checkbox"/> 生態調查、 <input type="checkbox"/> 生態關注區域圖、 <input type="checkbox"/> 生態影響預測、 <input checked="" type="checkbox"/> 生態保育措施研擬、 <input checked="" type="checkbox"/> 文獻蒐集

M-01 維管階段現場勘查紀錄表

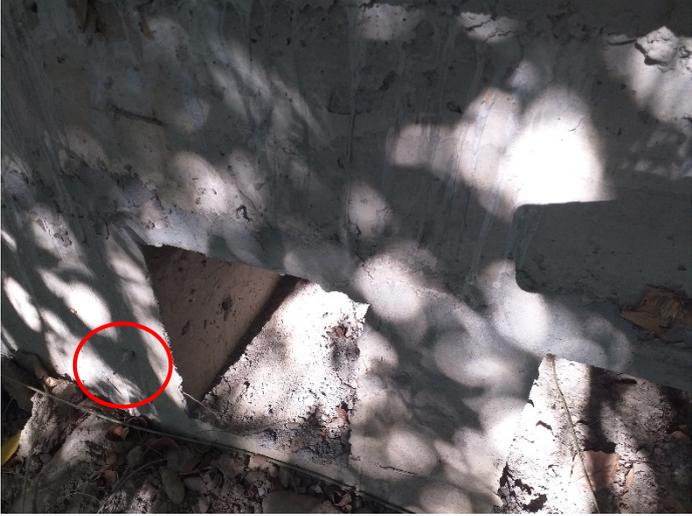
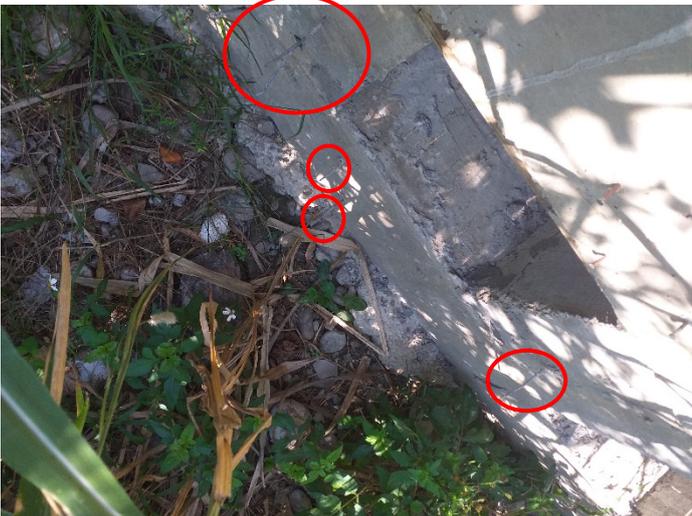
<p>1. 前次現勘發現之動物通道問題尚未完全改善, 第四組動物通道(位於最西南方)之南端通道口與地面高差超過 20 公分。第三及第四組動物通道之南端通道口處仍有觀察到長短不一之尖銳之鐵釘突出, 恐造成動物受傷或難以利用。 建議: 第四組動物通道口處堆疊土石以減少落差; 檢視各個通道口並將危險之尖銳物剪除或磨平。</p>
