嘉義縣政府  
嘉義縣生態檢核工作計畫  
(112-113 年度)

成果報告書(定稿)

承攬廠商： 磐誠工程顧問股份有限公司

編製日期： 中華民國 113 年 12 月

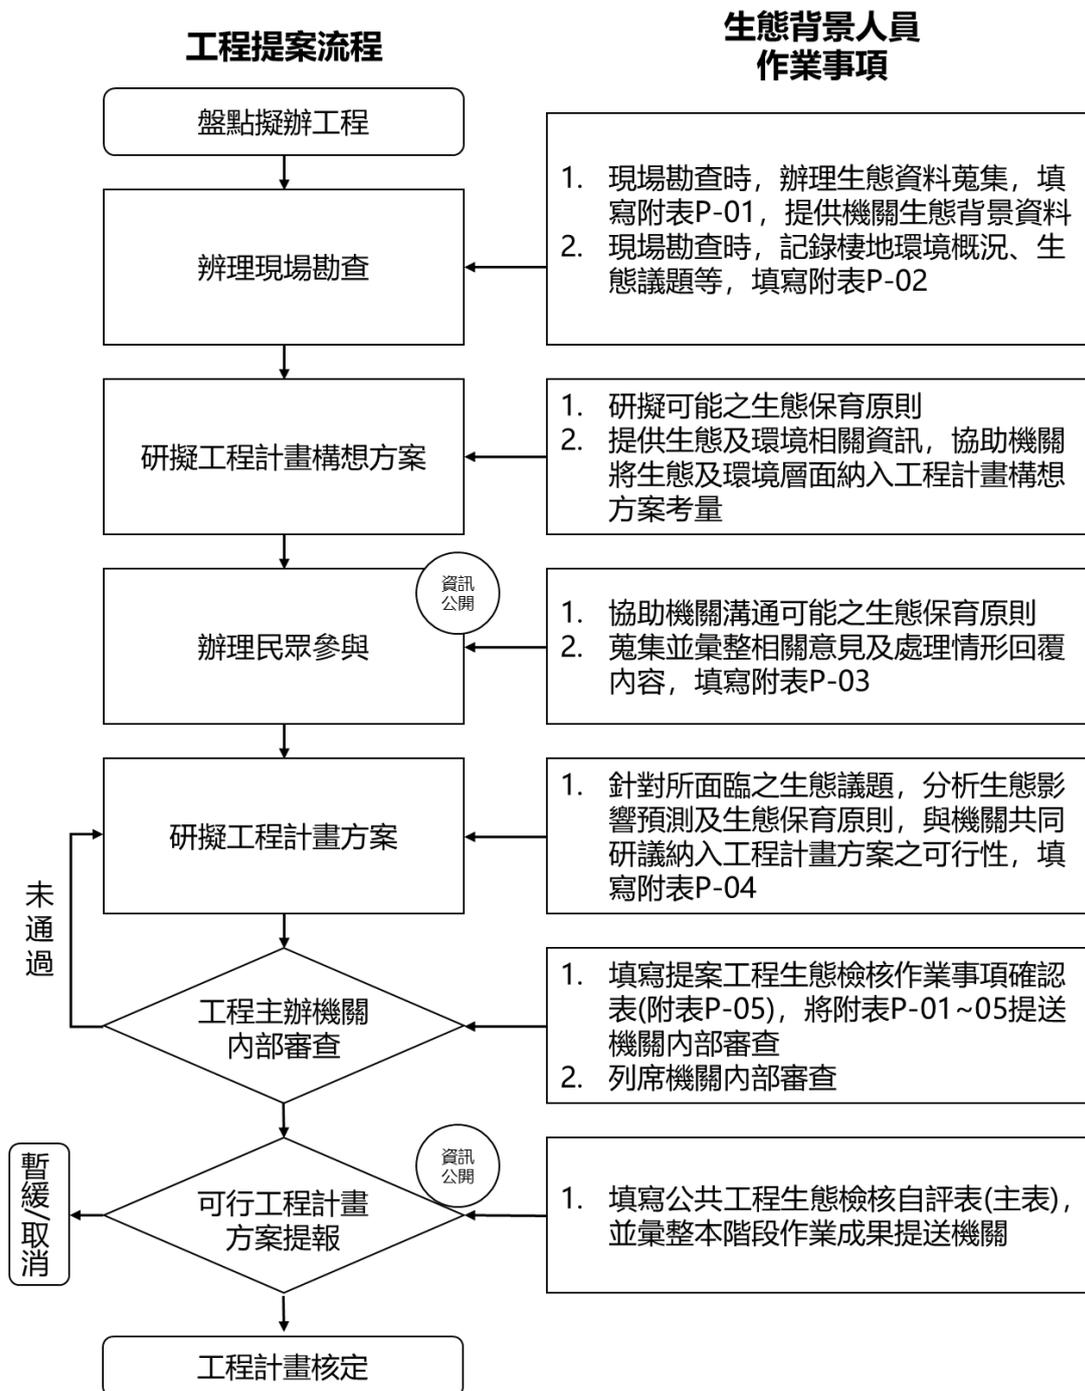
圖 2.2.2-1 工程計畫核定階段生態檢核作業流程圖

本階段為盤點擬辦工程預計施作區域既有生態環境及議題等資料，研擬生態保育原則及可行工程計畫方案，並提出下階段執行生態檢核所需作業項目及費用，依據辦理情形填寫附表 P-01~P-05，並將執行成果進行資訊公開，作業流程詳圖 2.2.2-1。

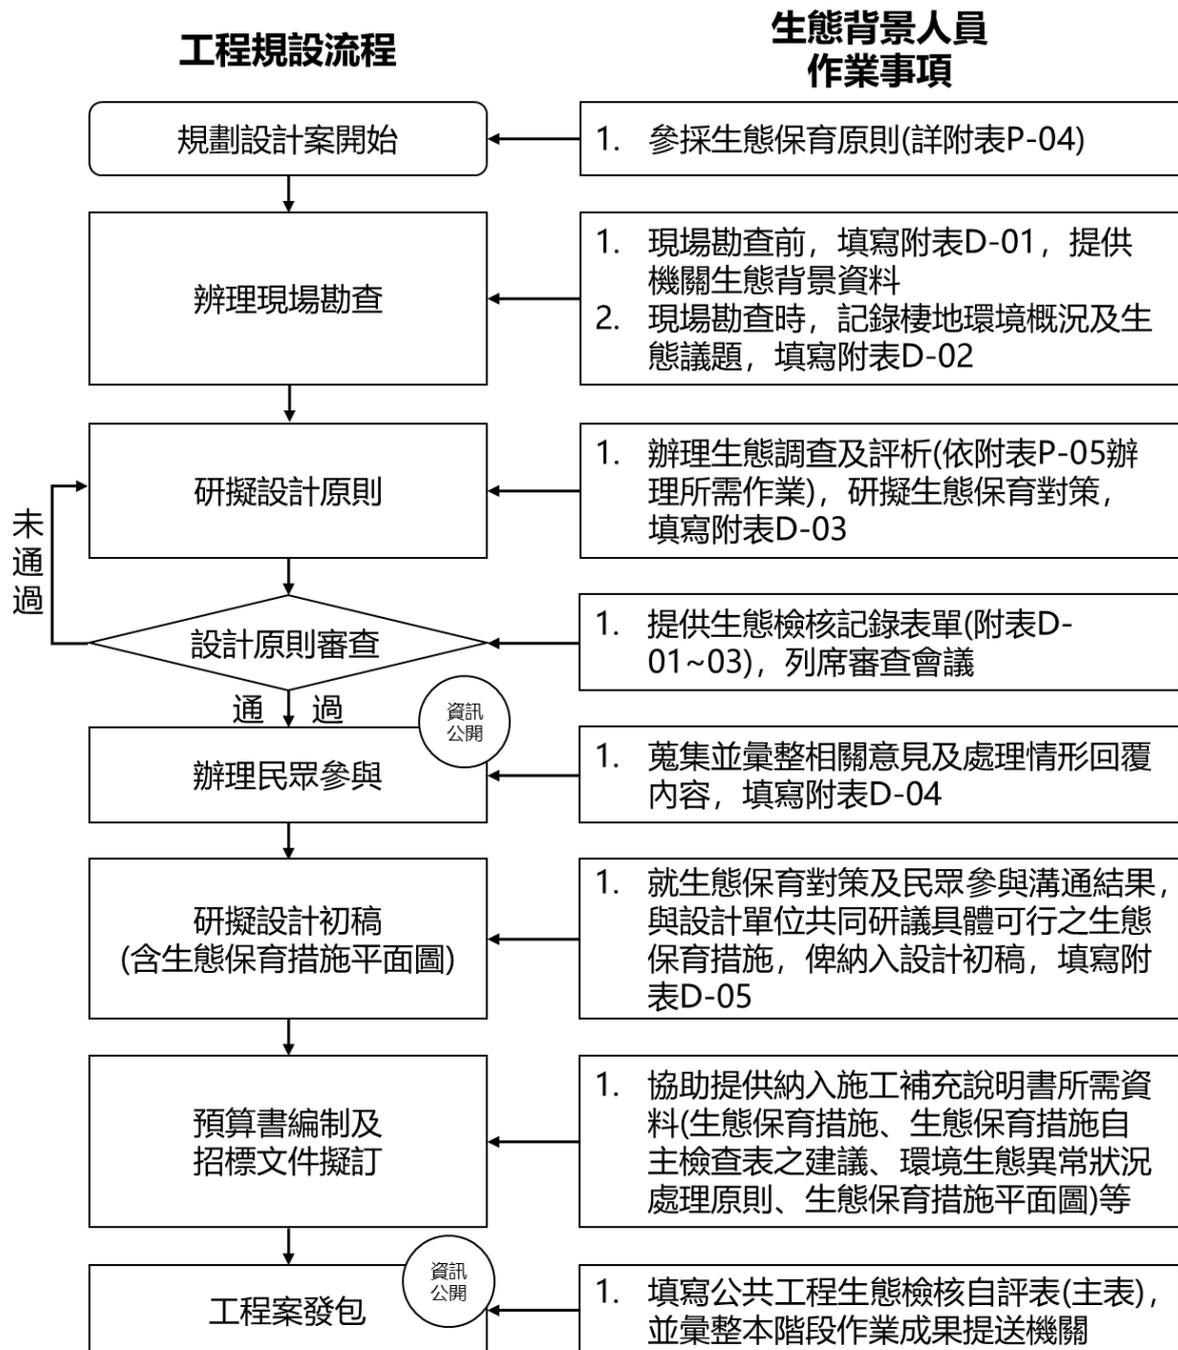
圖 2.2.2-2 規劃設計階段生態檢核作業流程圖

本階段為盤點工程計畫核定階段生態資料蒐集成果及現勘結果，研擬生態衝擊之減輕及因應對策，決定工程配置方案，落實作業成果至工程設計中，並繪製生態保育措施平面圖及編列所需費用，納入預算書編製及招標文件擬訂，依據辦理情形填寫附表 D-01~D-05，並將執行成果進行資訊公開，作業流程詳圖 2.2.2-2。

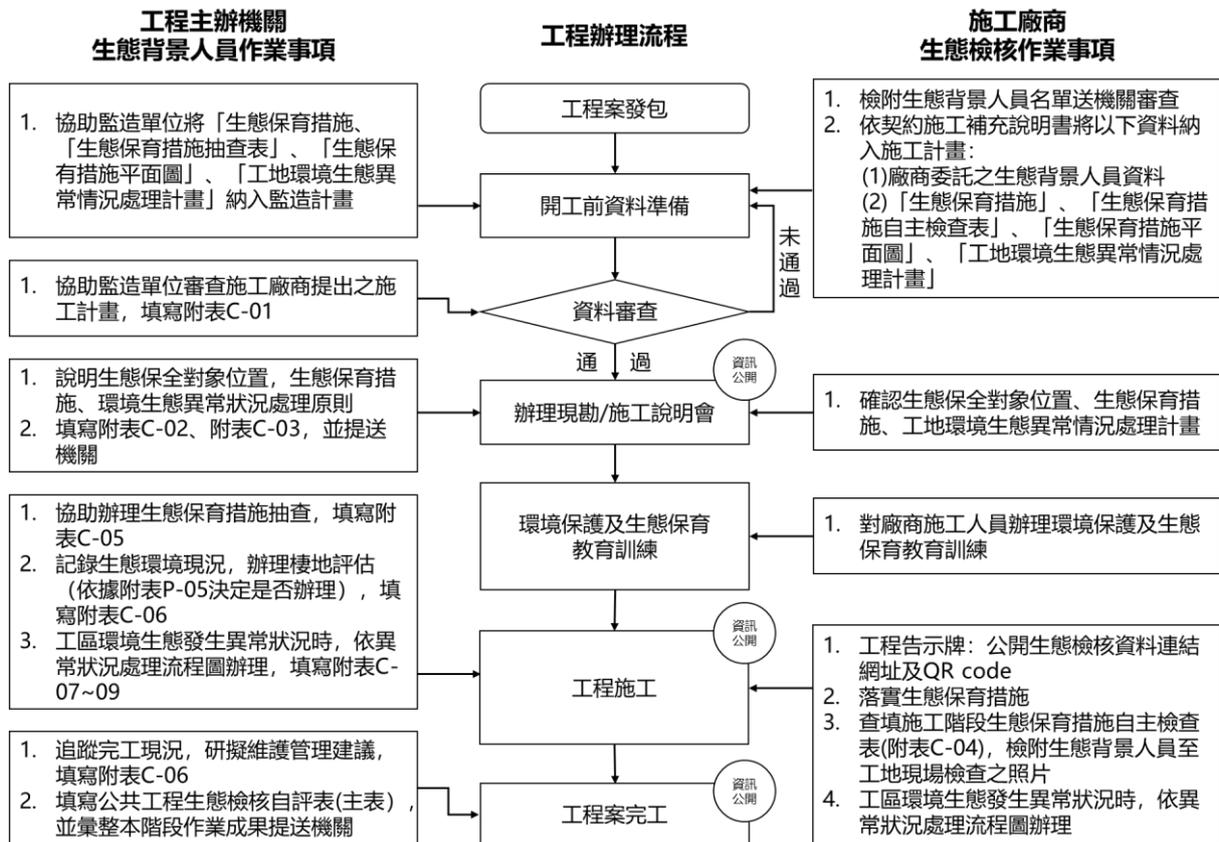
圖 2.2.2-3 施工階段生態檢核作業流程圖

本階段工程主辦機關委託之生態背景人員為擔任協助監造角色，施工廠商委託之生態背景人員為擔任生態保育措施執行角色，施工廠商需定期填寫生態保育措施自主檢查表，工程主辦機關委託之生態背景人員依據開工前協調之保育措施抽查頻率進行抽查，以確認生態保全對象狀態及生態保育措施執行狀況，如施工期間有發生異常狀況或民眾提出對生態環境之疑義時，需依異常狀況流程辦理(圖 3.1.1-2)。

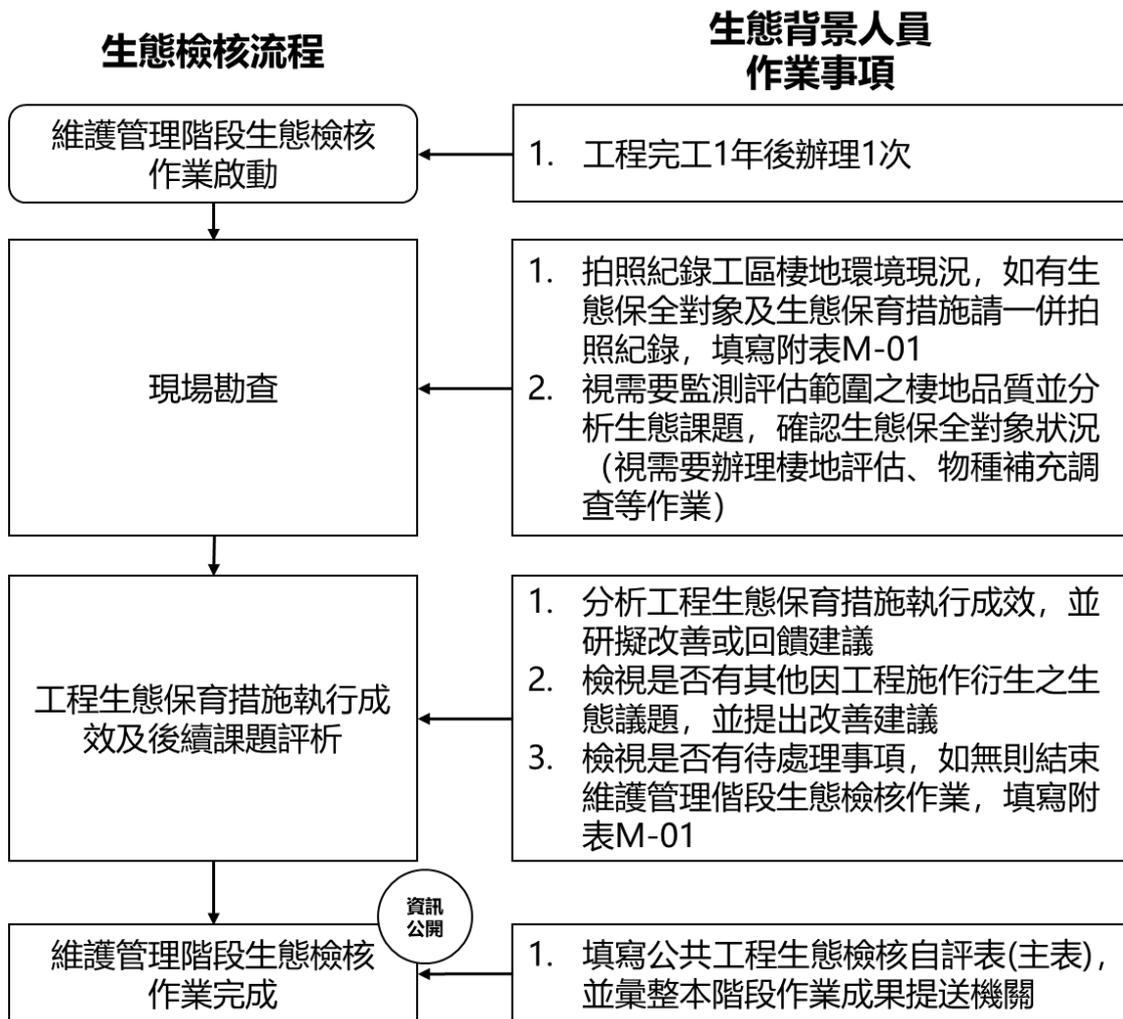
圖 2.2.2-4 維護管理階段生態檢核作業流程圖

本階段為維護原設計功能，檢視完工後生態環境恢復情況，生態檢核作業啟動條件為於完工後 1 年辦理 1 次，於現勘時紀錄棲地環境、生態保權對象及生態保育措施，檢視完工後生態環境恢復情況，同時檢視是否有衍生其他生態環境狀況，並提出相關改善建議，依據辦理情形填寫附表 M-01，並將執行成果進行資訊公開，作業流程詳圖 2.2.2-4。

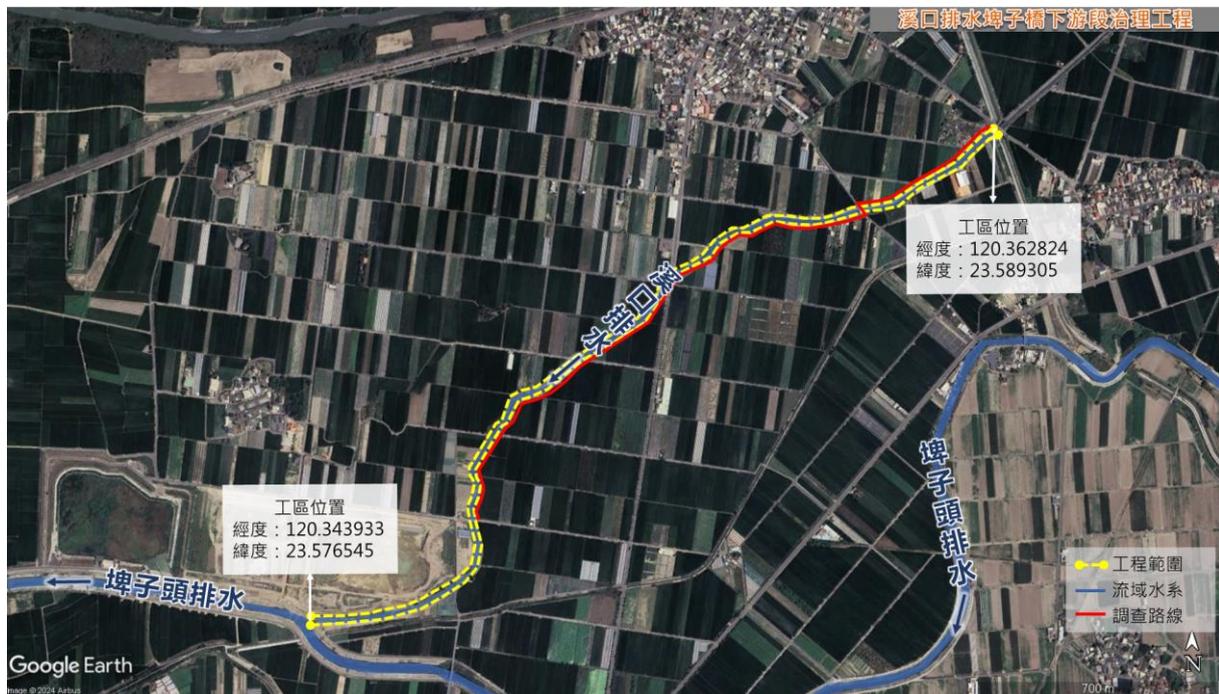
圖 3.2.1-1 溪口排水埤子橋下游段治理工程範圍

本處工區位於嘉義縣溪口鄉溪口排水(23.576545,120.343933)，埤子頭滯洪池東側及東北側。因 113 年凱米颱風雨量超過區排標準，北側北港溪水水位高漲，埤子頭排水退水困難導致匯流之溪口排水下游溢堤情形，為改善大雨溢堤情形，故施作溪口排水路防洪牆設置及加高工程，施作總長約 2,697 公尺，預估改善淹水面積為 80 公頃，施作範圍圖如圖 3.2.1-1，截至 113 年 10 月工程尚於提案核定階段；公共工程生態檢核自評表詳附件三，水利署之生態檢核參考手冊各階段表單彙整如附件四~六。

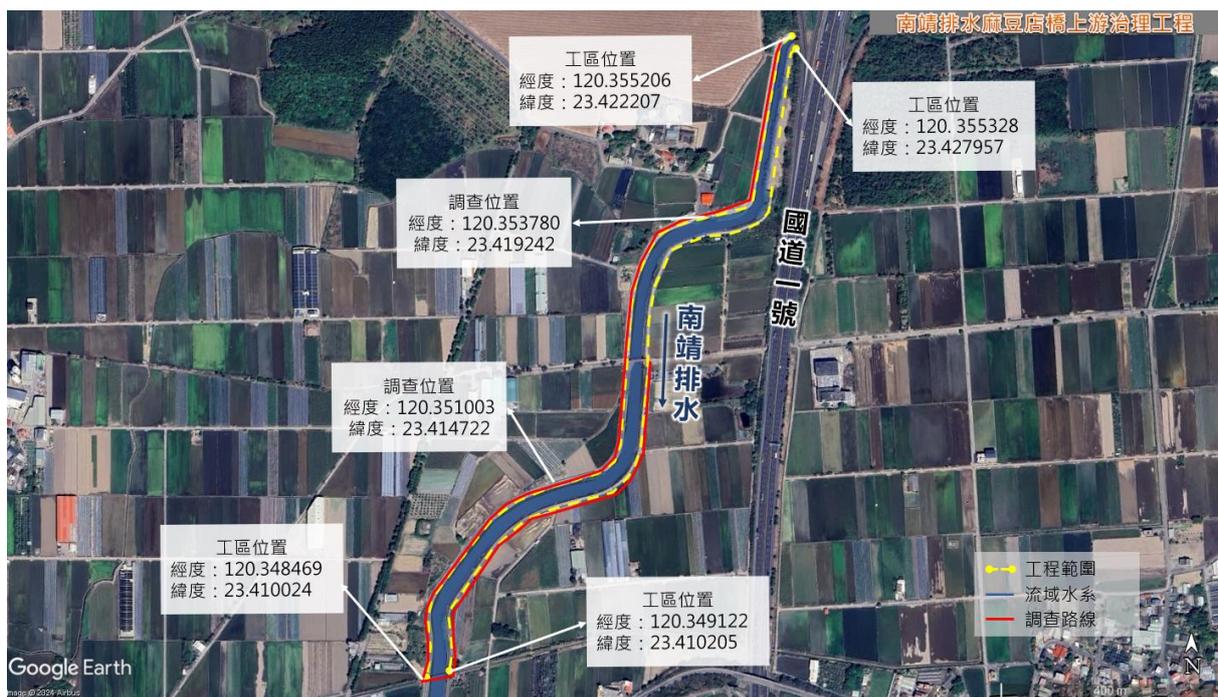
圖 3.2.2-1 南靖排水麻豆店橋上游治理工程範圍

本處工區位於嘉義縣鹿草鄉南靖排水，因現況兩岸護岸防坡堤高度不足，113 年 7 月颱風大雨導致洪水淹至堤內造成附近村落嚴重淹水，為改善南靖排水保護標準及防止溢堤，故施作護岸加高工程，左岸長約 1,484 公尺、右岸長約 1,868 公尺，預估改善淹水面積為 80 公頃，施作範圍圖如圖 3.2.2-1，截至 112 年 10 月工程尚於規劃設計階段；公共工程生態檢核自評表詳附件三，水利署之生態檢核參考手冊各階段表單彙整如附件四~六。

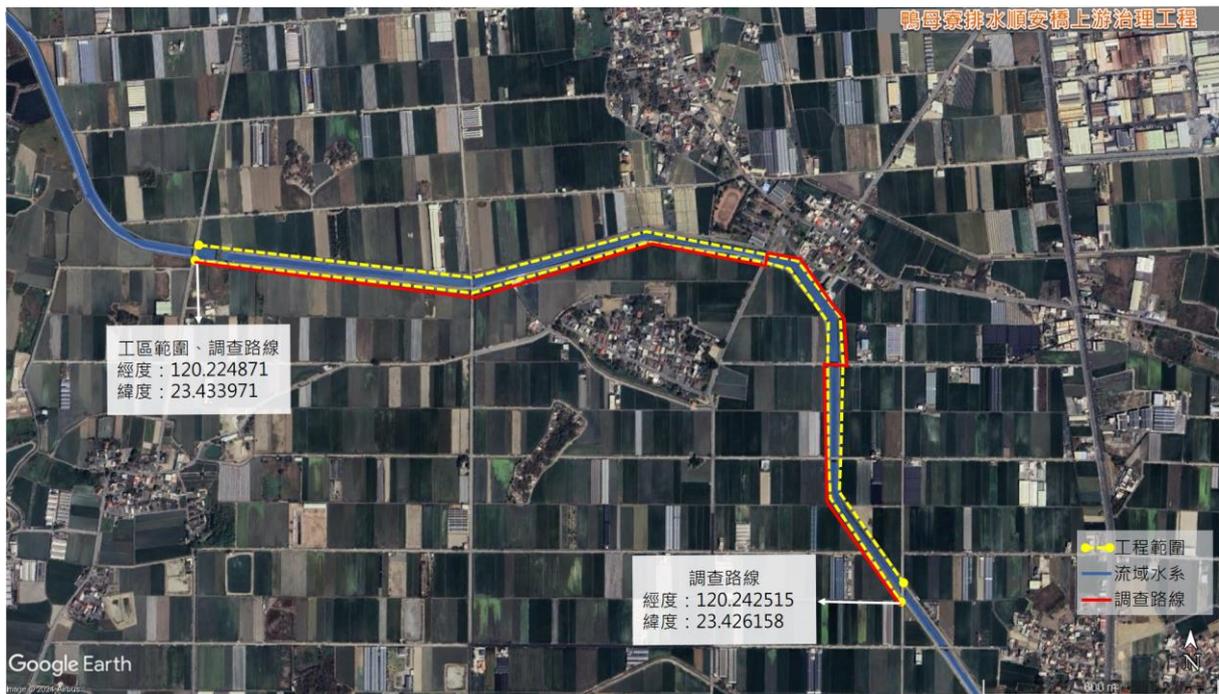
圖 3.2.3-1 鴨母寮排水順安橋上游治理工程範圍

本處工區位於嘉義縣朴子市鴨母寮排水，因現有防洪牆高度不足，如遇鴨母寮排水高水位時易發生溢堤淹水災害，故需進行護岸加高工程，施作總長約 4,527 公尺，預估改善淹水面積 50 公頃，施作範圍圖如圖 3.2.3-1，截至 113 年 10 月工程尚於提案核定階段；公共工程生態檢核自評表詳附件三，水利署之生態檢核參考手冊各階段表單彙整附件四~六。

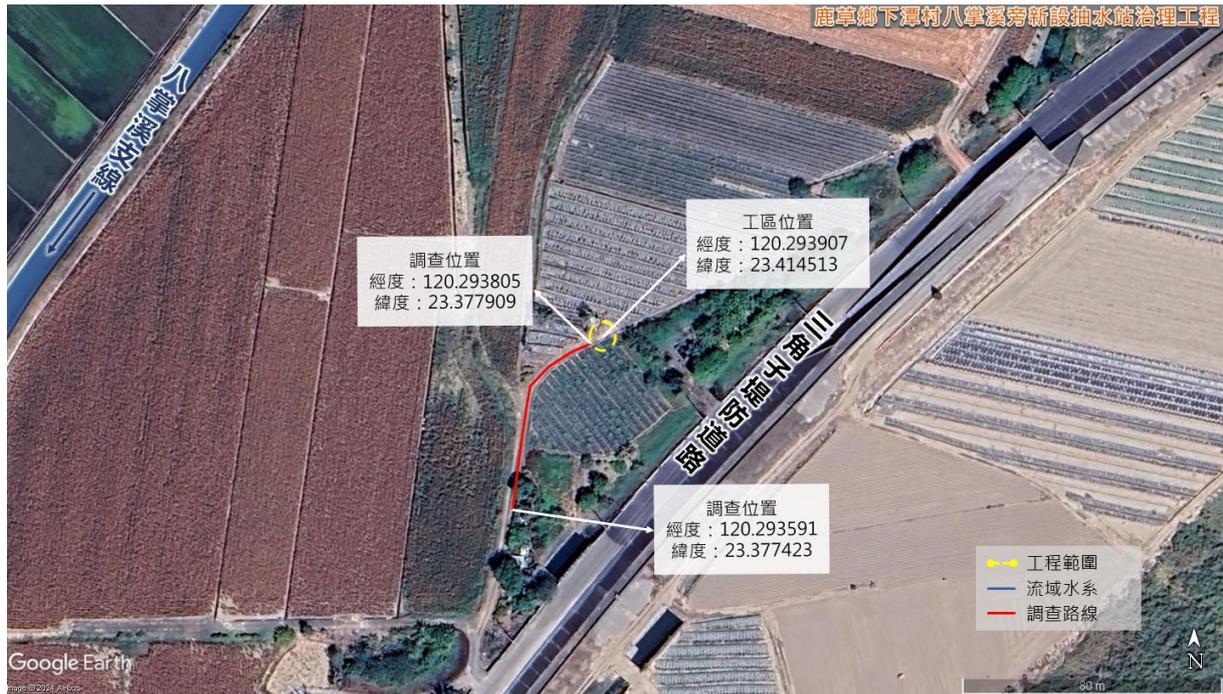
圖 3.2.6-1 鹿草鄉下潭村八掌溪旁新設抽水站治理工程範圍

本處工區位於嘉義縣鹿草鄉，因 113 年 7 月颱風大雨造成八掌溪及南靖排水溢堤，溢堤水流延八掌溪堤防往下游流動，並於堤防圍起處向上積淹至碧潭村等八掌溪沿岸聚落，為改善淹水情形，故新建抽水站 1 座及前池 1 座，預估改善淹水面積為 300 公頃，施作範圍圖如圖 3.2.6-1，截至 112 年 10 月工程尚於規劃設計階段；公共工程生態檢核自評表詳附件三，水利署之生態檢核參考手冊各階段表單彙整如附件四~六。

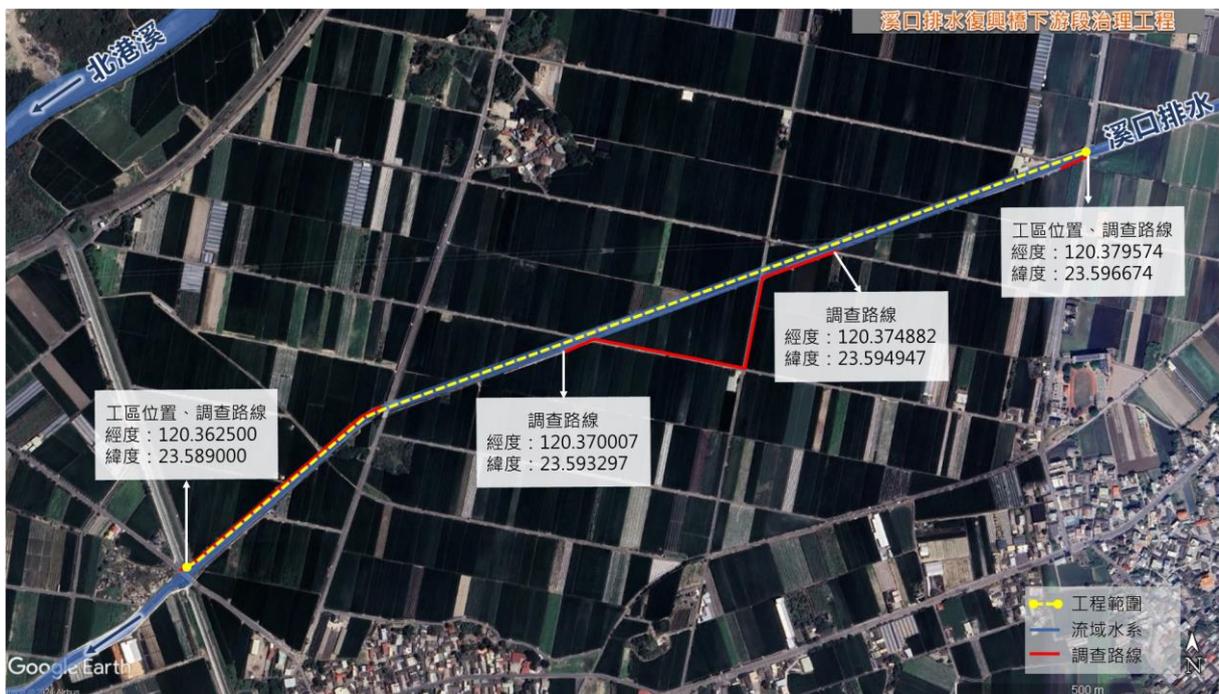
圖 3.2.10-1 溪口排水復興橋下游段治理工程範圍

本處工區位於嘉義縣溪口鄉之溪口排水(23.589000,120.362500)，因現況渠寬不足，導致 113 年凱米颱風侵台期間因雨量超過區排保護標準，北港溪水位高漲，埤子頭排水系統退水困難造成溪口排水溢堤，危及周邊埤仔村、美北村等村落，故辦理護岸、防洪牆、橋梁改建 3 座、水防道路及堤後溝等治理工程，施作總長約 1,300 公尺，預估改善淹水面積為 40 公頃，施作範圍圖如圖 3.2.10-1，截至 113 年 10 月工程尚於規劃設計階段；公共工程生態檢核自評表詳附件三，水利署之生態檢核參考手冊各階段表單彙整如附件四~六。

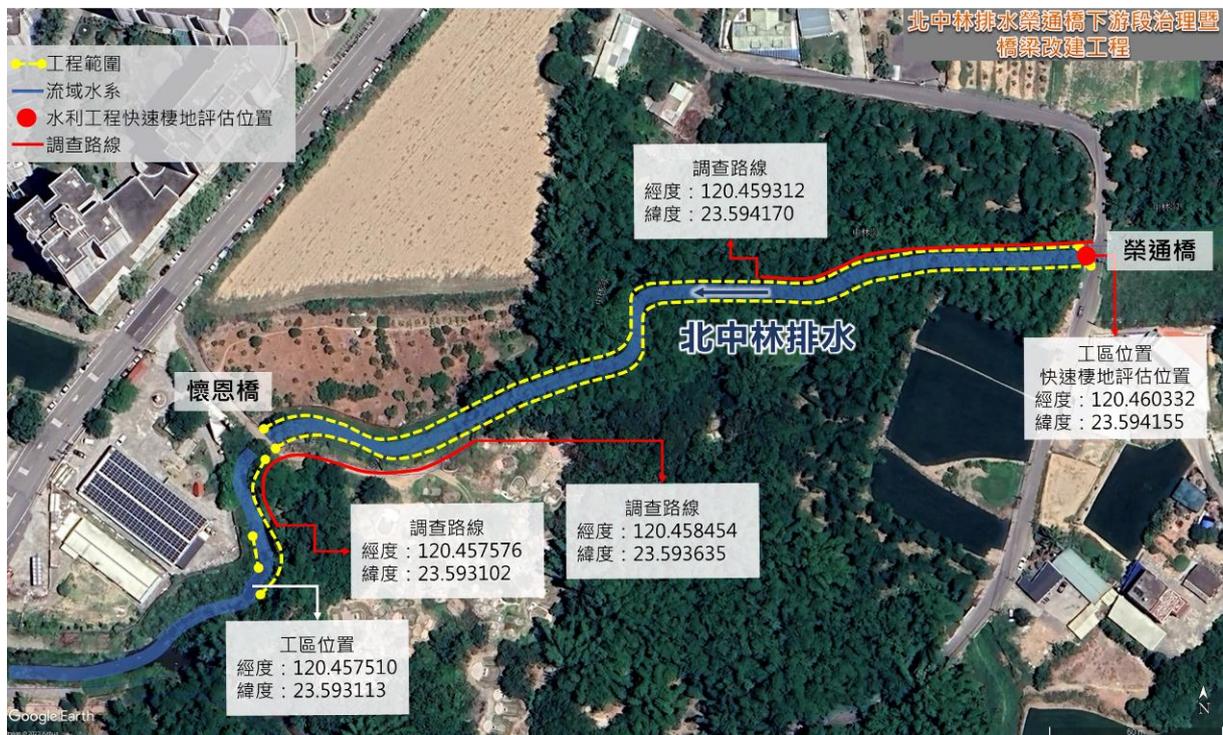
圖 3.3.1-1 北中林排水榮通橋下游段治理暨橋梁改建工程範圍

本工程於 108 年 7 月至 109 年 5 月進行工程設計，並依委員及生態團隊將生態保育建議納入圖說內，自 109 年 6 月起由嘉義縣地政處辦理用地徵收及水利署工程轉正等作業，於 112 年 2 月進行工程發包，並於 112 年 6 月完成決標。工程已於 112 年 9 月 15 日開工，且於 113 年 9 月完成第一次變更設計，截至 113 年 10 月工程進度約 57.72%，預計 114 年 3 月 17 日完工；公共工程生態檢核自評表詳附件三，水利署之生態檢核參考手冊各階段表單彙整如附件四~六。

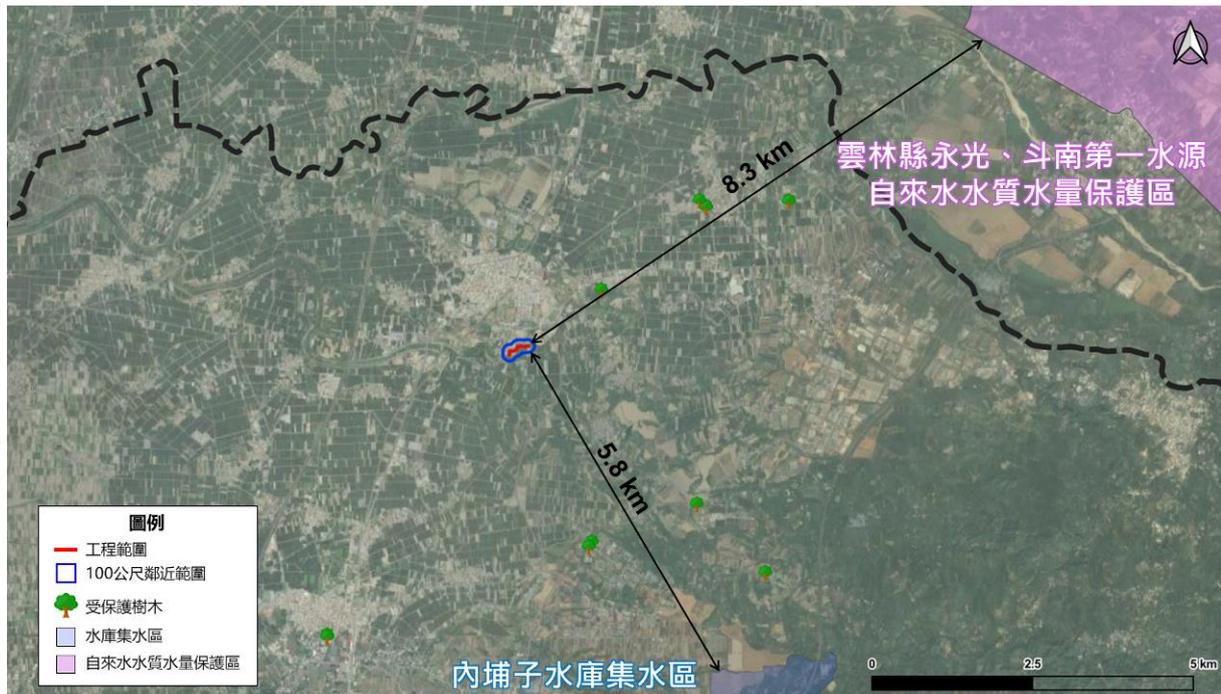
圖 3.3.1-3 北中林排水榮通橋下游段治理暨橋梁改建工程生態情報圖

為瞭解工程範圍是否位於法定生態保護區及重要生態敏感區，將周邊 100 公尺範圍與敏感區相關圖資套疊，結果如圖 3.3.1-3 所示，100 公尺範圍內無涉及法定生態敏感區，惟東北側一處雲林縣永光、斗南第一水源自來水水質水量保護區及東南一處內埔子水庫集水區之敏感區，距本工程範圍分別為 8.3 公里及 5.8 公里。

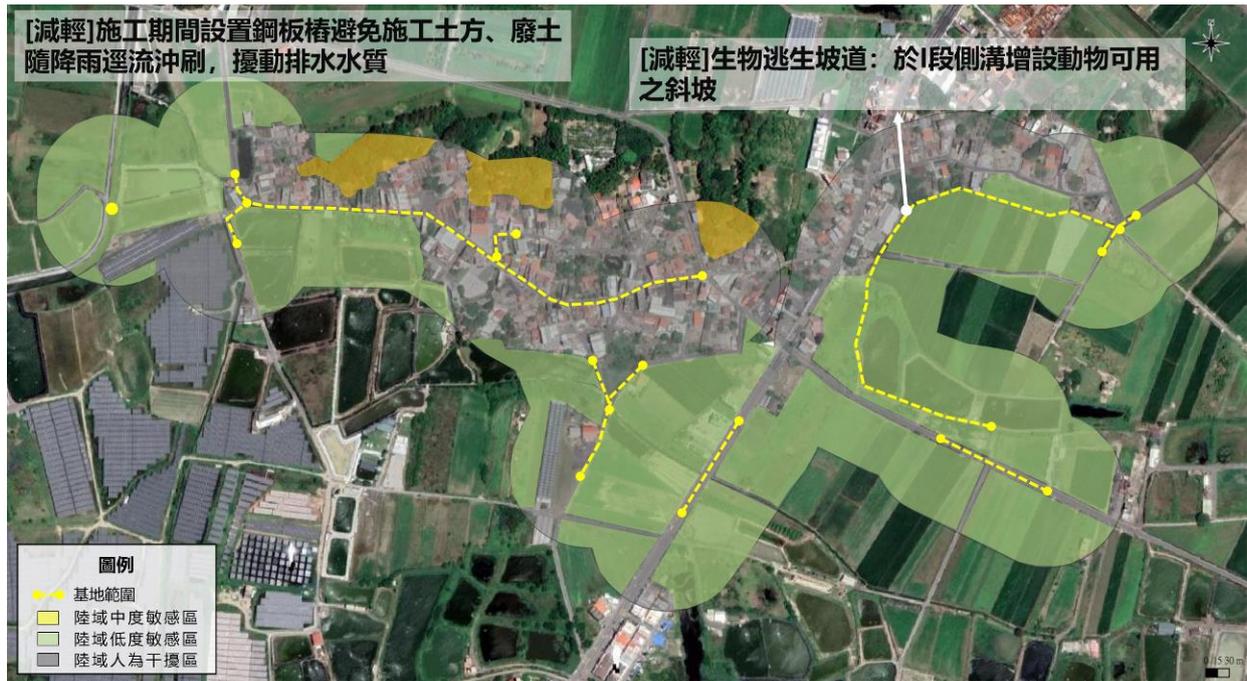
圖 3.3.3-4 栗子崙村落淹水防護治理工程生態關注區域圖

工程範圍周圍有次生林、住宅、農耕地、道路、渠道及魚塭，其中以農耕地為主要地景；次生林屬於陸域中度敏感區；農耕地屬陸域低度敏感區；住宅及道路屬陸域人為干擾區；渠道及魚塭屬水域人為干擾區。整體而言，栗子崙村落淹水防護治理工程周邊生態敏感度低，生態關注區域圖如圖 3.3.3-4。

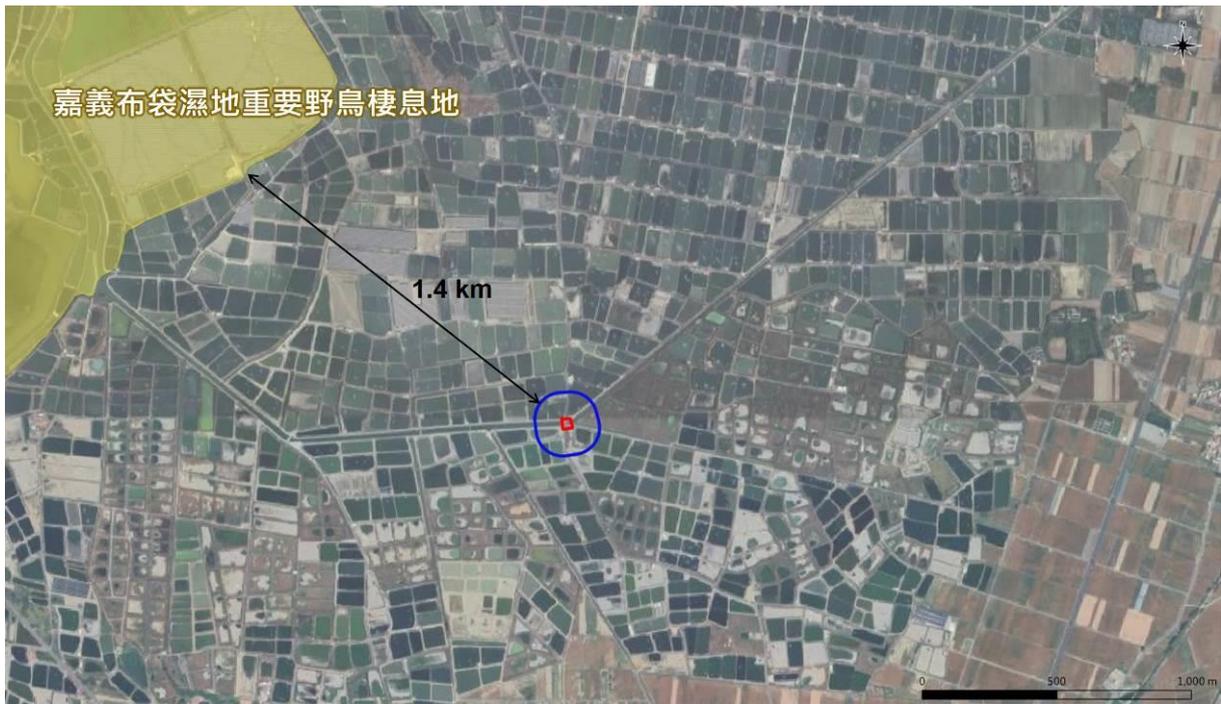
圖 3.3.4-3 過路子排水新過橋段治理工程生態情報圖

為瞭解工程範圍是否位於法定生態保護區及重要生態敏感區，將周邊 100 公尺範圍與敏感區相關圖資套疊，結果如圖 3.3.4-3 所示，100 公尺範圍內無涉及法定生態敏感區，惟西北側有嘉義布袋濕地重要野鳥棲地，距本工程範圍為 1.4 公里。

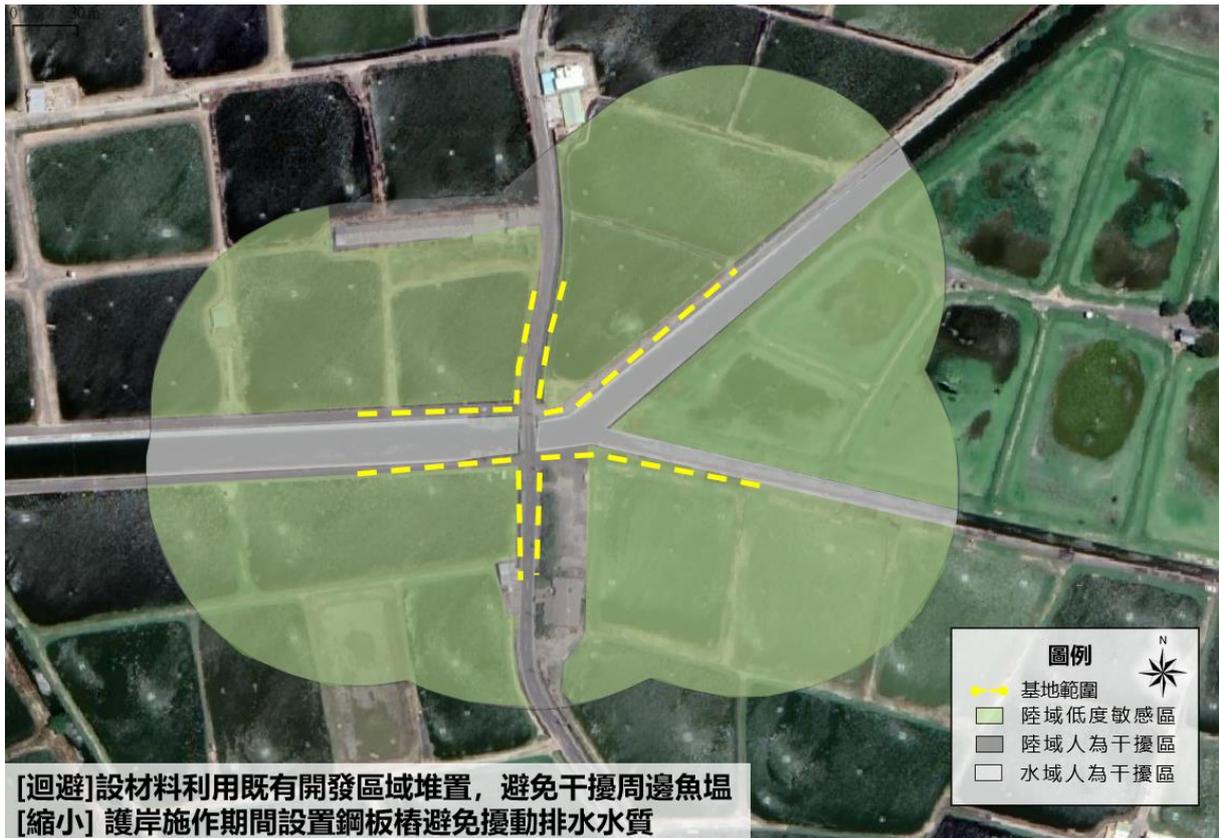
圖 3.3.4-4 過路子排水新過橋段治理工程生態關注區域圖

過路子排水屬縣管區域排水之一，工區範圍為溪子下農場，周緣有道路、魚塭、農耕地、排水渠道等環境，其中以魚塭為主要地景。農耕地屬於陸域低度敏感區；住宅及道路屬陸域人為干擾區；魚塭、排水渠道屬水域人為干擾區，生態關注區域圖如圖 3.3.4-4。

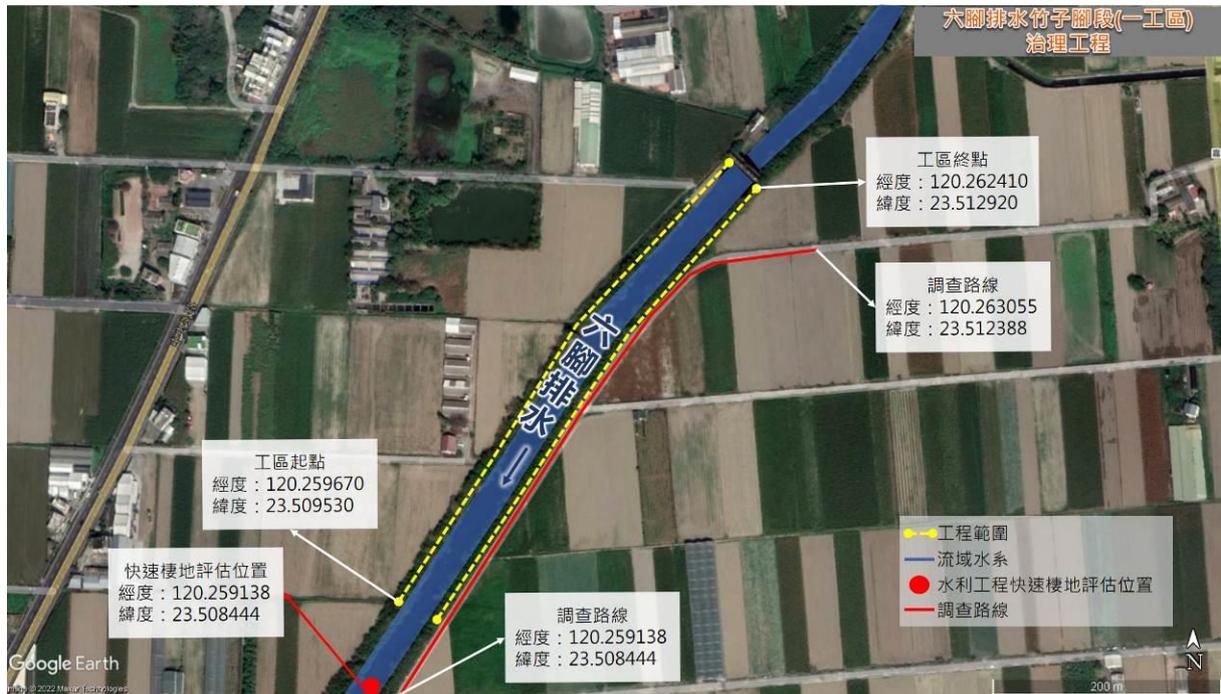
圖 3.3.5-1 六腳排水竹子腳段(一工區)治理工程範圍

本工程位於嘉義縣六腳鄉，屬六腳排水系統，因該段現況渠寬不足，為強化六腳排水防洪強度，工程預計進行排水路整治，改善汛期鄰近農地及聚落的淹水災害，施作範圍如圖 3.3.5-1。本工程於於 113 年 1 月 30 日開工，截至 113 年 10 月工程進度約 37.8%，預計 114 年 4 月 4 日完工；公共工程生態檢核自評表詳附件三，水利署之生態檢核參考手冊各階段表單彙整如附件四~六。

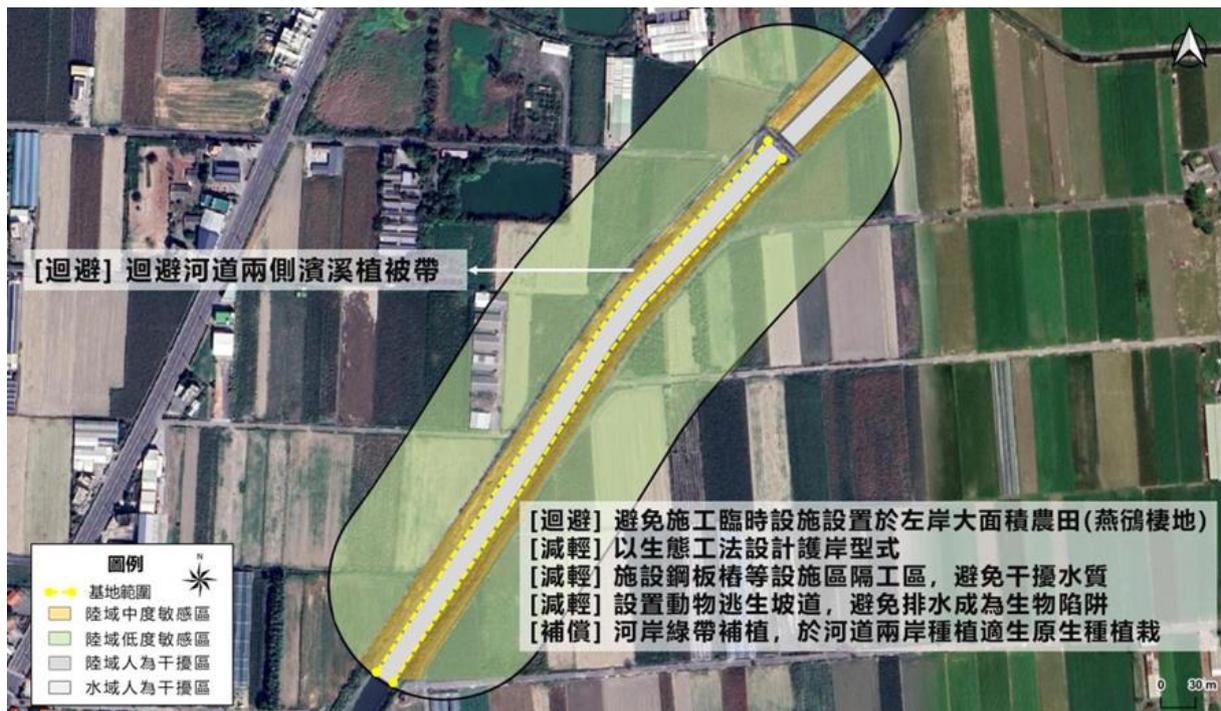
圖 3.3.5-4 六腳排水竹子腳段(一工區)治理工程生態關注區域圖

此工程位於六腳鄉六腳排水，工區周邊環境以農耕地為主要地景，河道兩側富有濱溪植被帶；農耕地屬於陸域低敏感區，濱溪植被帶生長良好，雖本工區周邊環境生態敏感度低，惟施工階段尚須迴避生長良好之濱溪植被帶，生態關注區域圖如圖 3.3.5-4。

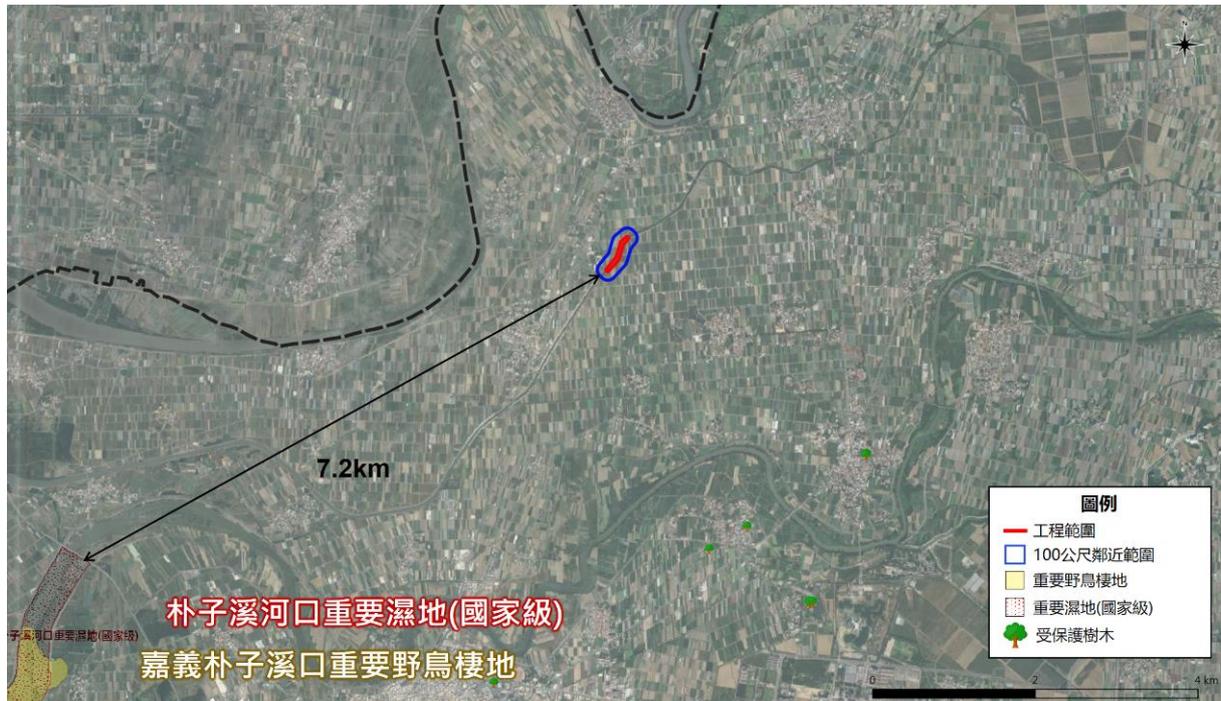
圖 3.3.6-3 六腳排水竹子腳段(二工區)治理工程生態情報圖

為瞭解工程範圍是否位於法定生態保護區及重要生態敏感區，將周邊 100 公尺範圍與敏感區相關圖資套疊，結果如圖 3.3.6-3 所示，100 公尺範圍內無涉及法定生態敏感區，惟西南側有朴子溪河口重要濕地(國家級)及嘉義朴子溪口重要野鳥棲地，距本工程範圍約為 7.6 公里。

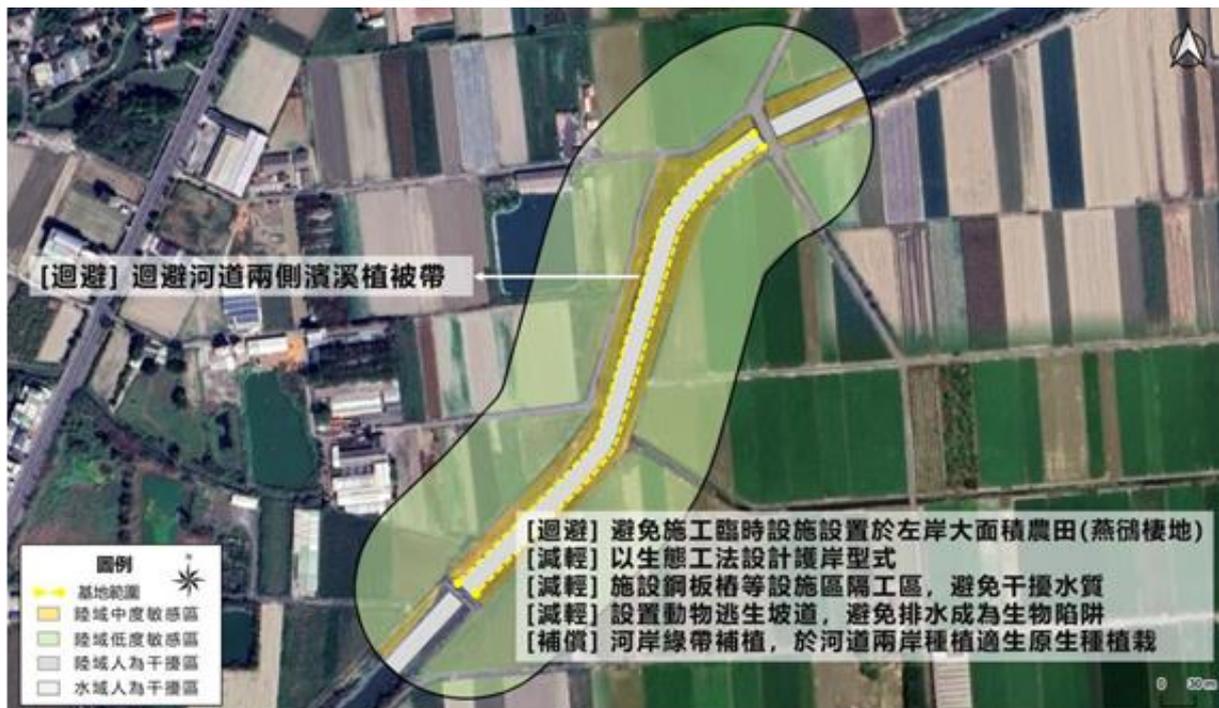
圖 3.3.6-4 六腳排水竹子腳段(二工區)治理工程生態關注區域圖

工區周邊環境以農耕地為主要地景，河道兩側富有濱溪植被帶；農耕地屬於陸域低敏感區，濱溪植被帶生長良好，故劃為中度敏感，整體而言，雖本工區周邊環境生態敏感度低，惟施工階段尚須迴避生長良好之濱溪植被帶，生態關注區域圖如圖 3.3.6-4。

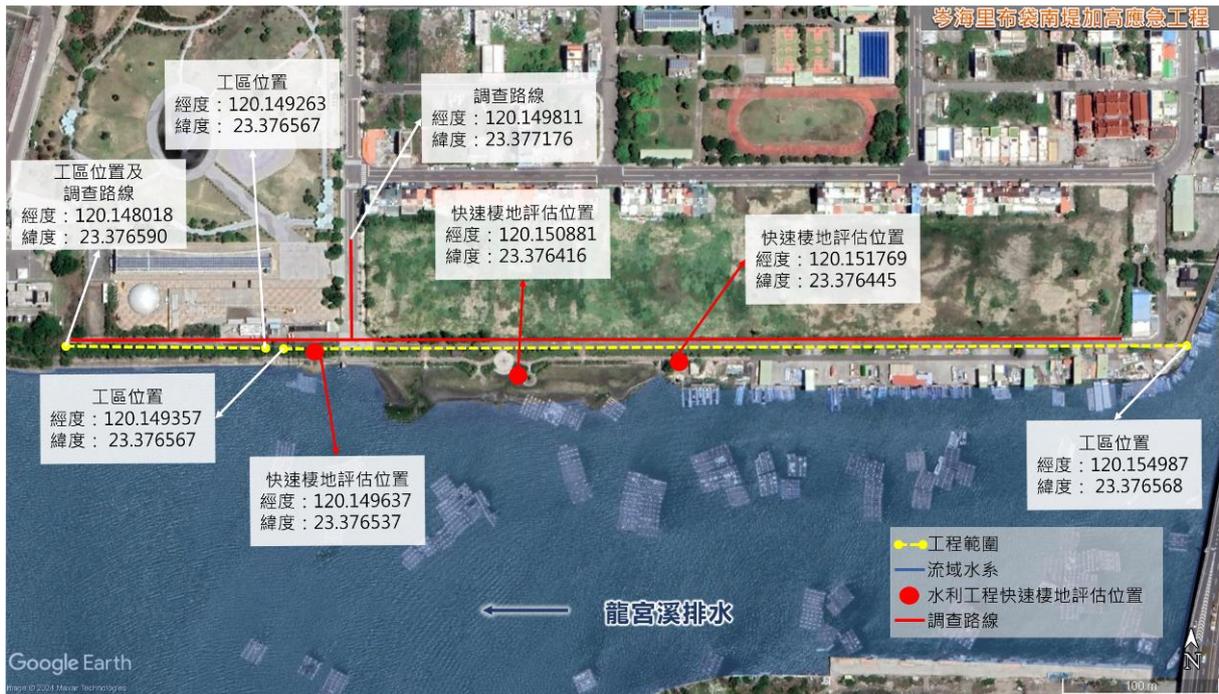
圖 3.3.7-1 岑海里布袋南堤加高應急工程範圍

本工程位於嘉義縣布袋鎮的龍宮溪排水。因布袋南堤高度不足，如遇強降雨時，外水積淹至堤內，造成淹水災害，為減輕災害情形，工程預計施作海堤加高作業，長度約 677.8 公尺，預估改善淹水面積 20 公頃，施作範圍如圖 3.3.7-1，工程於 113 年 3 月 24 日開工，截至 113 年 10 月底工程進度約 91.80%，預計 113 年 12 月 06 日完工；公共工程生態檢核自評表詳附件三，水利署之生態檢核參考手冊各階段表單彙整如附件四~六。

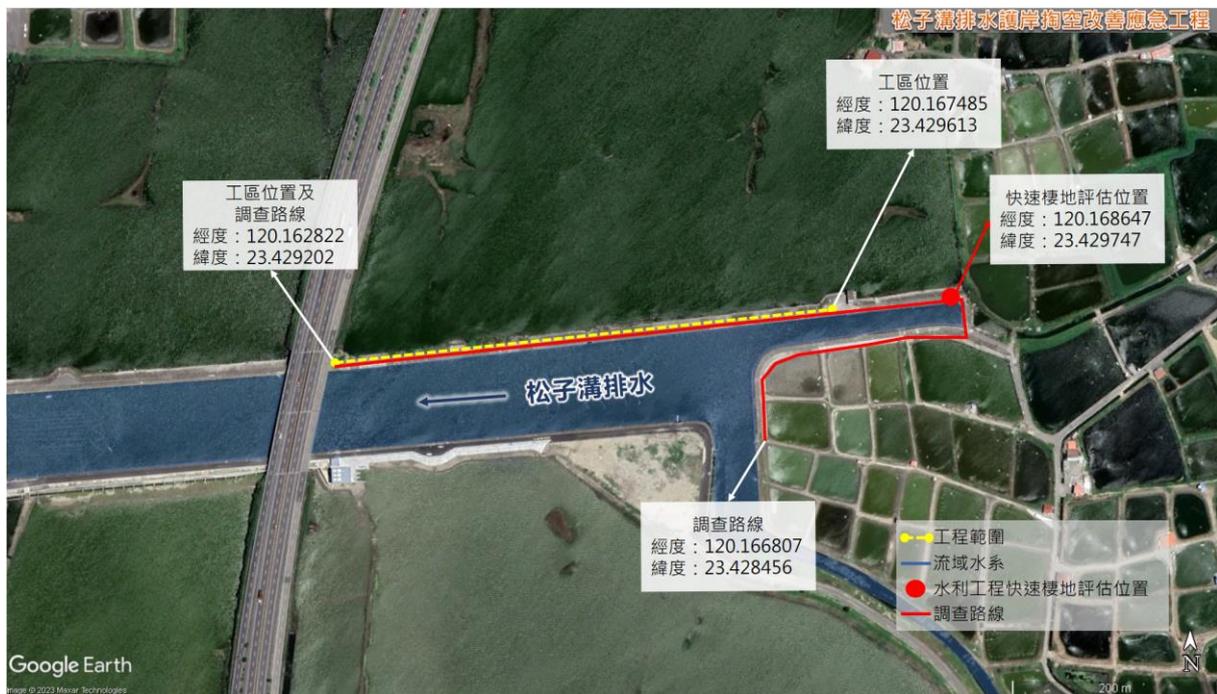
圖 3.3.8-1 松子溝排水護岸掏空改善應急工程範圍

本工程位於嘉義縣東石鄉，松子溝排水(23.429435,120.165385)，左臨西濱快速道路，周圍有東石鄉網寮國小。因現況堤岸破損滲水，導致堤內淹水，故預計施作排水堤岸滲水修復作業約 600 公尺，預估改善淹水面積 20 公頃，施工項目為修補滲漏路面重新創鋪、既有坡面修補及設置高壓噴射水泥樁，施作範圍如圖 3.3.8-1，工程於 113 年 3 月 31 日開工，截至 113 年 10 月底工程已完工，期末報告階段執行之工程生命週期為施工階段；公共工程生態檢核自評表詳附件三，水利署之生態檢核參考手冊各階段表單彙整如附件四~六。

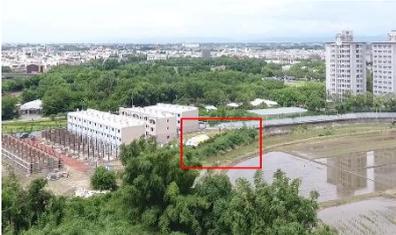
施工範圍屬土坡形式護岸上方覆蓋植被，生長情形良好
拍攝日期 112 年 1 月 11 日	拍攝日期 112 年 1 月 11 日

工程預定施作區域現為土堤護岸，上方覆蓋植生，周邊以農田及住宅為主，下游一處次生林及竹林生長良好，評估可能為保育類二級諸羅樹蛙潛在棲地，並可提供周邊生物棲息利用，施工應審慎避免擾動及破壞該區域；大埔美排水水質較為混濁，目視觀察無紀錄水域生物，現場環境如圖 3.3.9-2。

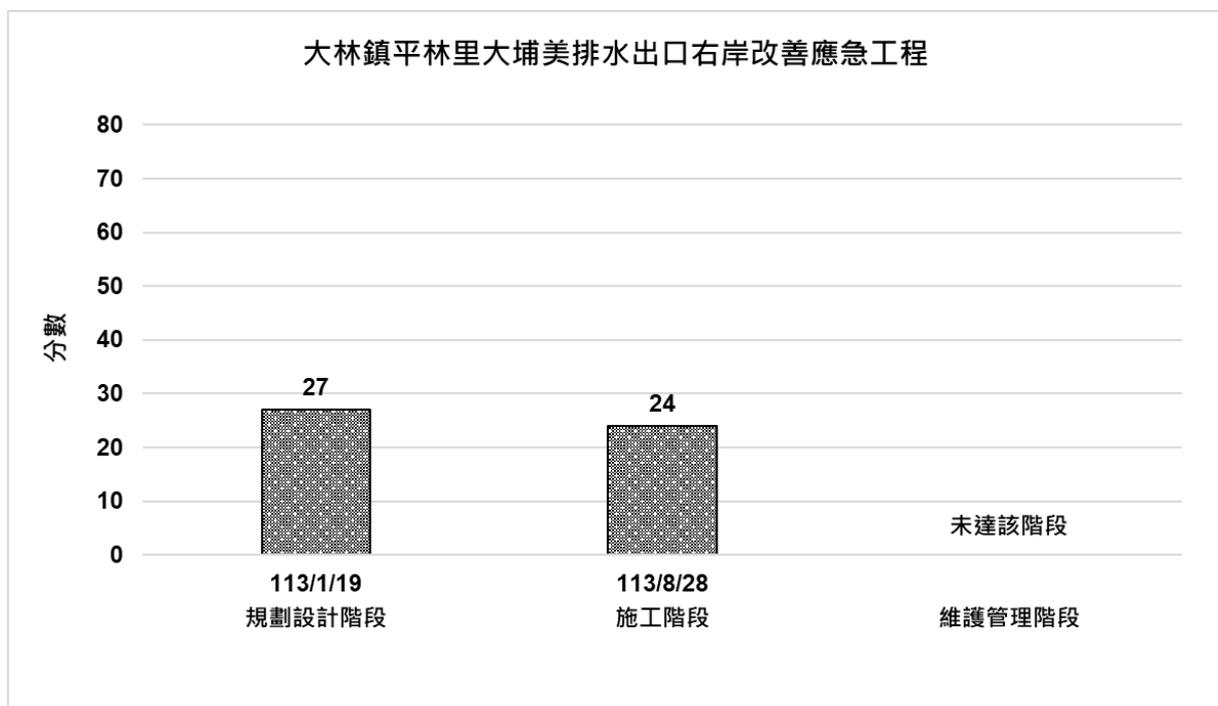
圖 3.3.9-5 大林鎮平林里大埔美排水出口右岸改善應急工程快速棲地評估分析表

果，施工階段建議減少工程量體施作、維持水量充足及流動。另於 113 年 8 月 28 日進行施工階段快速棲地生態評估，得分為 24 分，較規劃設計階段小幅下降，評估期間由於樣點位置為整治中之渠道，故底質多樣性受水域擾動影響而分數較低；水生動物豐多度則因僅調查到外來物種，得分僅 1 分；水域廊道連續性雖確實執行半半施工等友善措施，然施工期間限縮河道斷面，故評估僅得分 3 分；水陸域過渡帶構造物、溪濱廊道連續性亦受施工行為影響分數較低。綜合以上結果，應持續遵循生態保育措施，防範水域棲地進一步破壞，並確實執行本工程之補償原則之生態保育措施，以利生態棲地環境於完工後快速恢復，快速棲地生態評估得分結果如圖 3.3.9-5，完整評估表詳附件八。

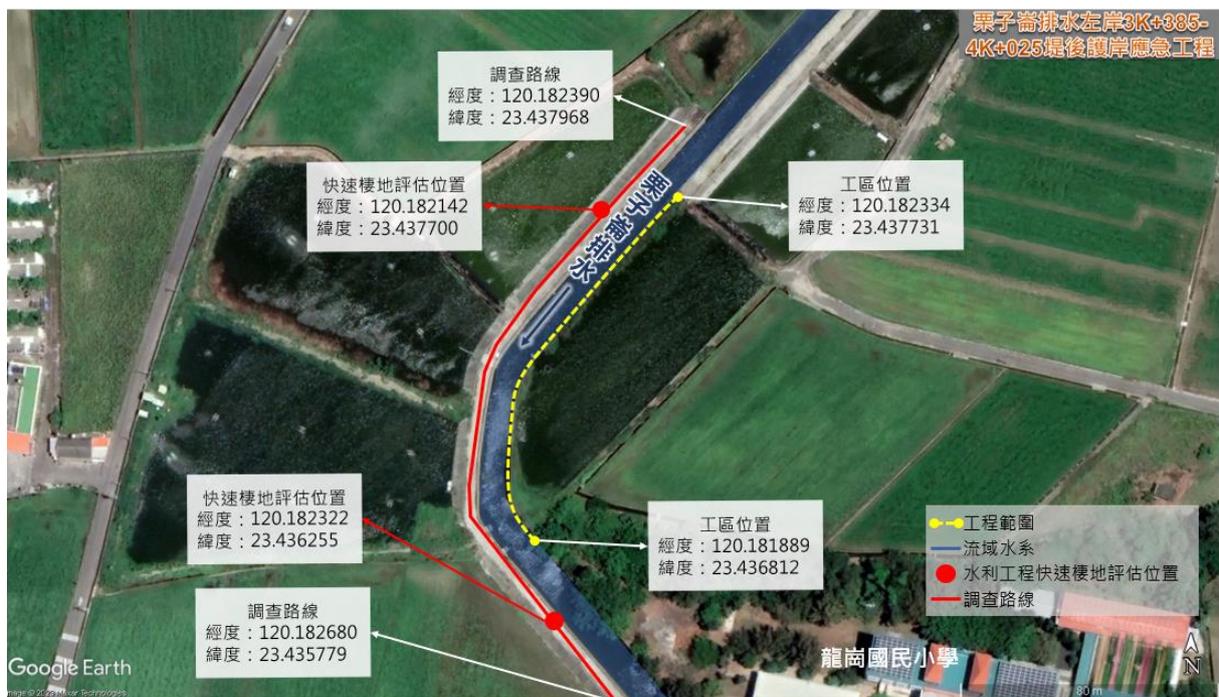
圖 3.3.10-1 栗子崙排水左岸 3K+385-4K+025 堤後護岸應急工程範圍

本工程位於嘉義縣東石鄉，東崙村栗子崙排水(23.437406, 120.182001)，鄰近 170 縣道，坐落東石鄉龍崗國小周邊。因現況堤後護岸及水防道路尚未整治，導致堤防強度不足，故本工程欲改善堤後護岸左岸長 118 公尺，預計施作堤後混凝土擋土牆及堤後道路路面鋪設，改善淹水面積約 15 公頃，施作範圍如圖 3.3.10-1，工程於 113 年 4 月 7 日開工，截至 113 年 10 月底工程進度約 75.7%，預計 113 年 10 月 29 日完工，**期末報告階段執行之工程生命週期為施工階段**；公共工程生態檢核自評表詳附件三，水利局之生態檢核參考手冊各階段表單彙整如附件四~六。

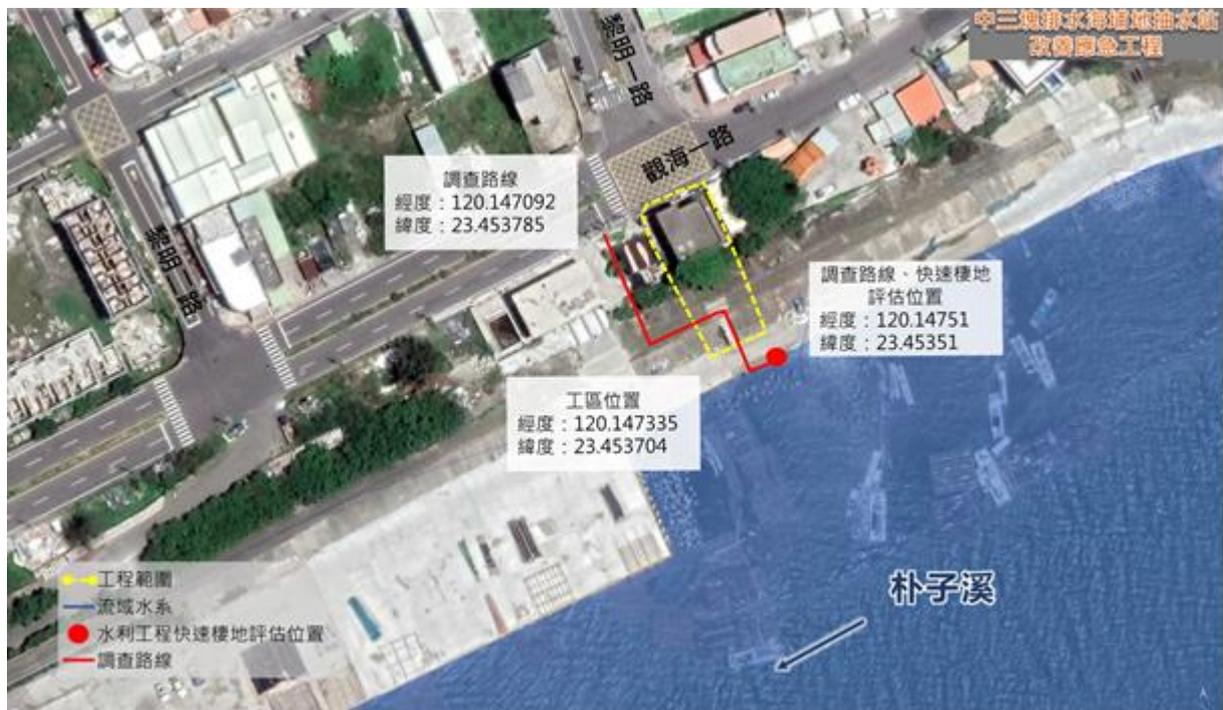
圖 3.3.11-1 中三塊排水海埔地抽水站改善應急工程範圍

本工程位於嘉義縣東石鄉海埔地新建抽水站(23.453704,120.147335)，坐落於觀海一路鄰近黎明一路之交叉路口，出水管通往東南側之朴子溪出海口。為加強抽水站抽排功能，預計更換出水管線總長約 38 公尺，施作內容包含汰換 D=700 鋼管 SUS304 2 支、D=700 不鏽鋼舌閥 2 組及 D=700 防震接頭 2 組，改善淹水面積約 34 公頃，施作範圍如圖 3.3.11-1，工程已於 113 年 4 月 10 日開工，截至 113 年 10 月工程進度約 43.39%，預計 113 年 12 月 25 日完工；公共工程生態檢核自評表詳附件三，水利署之各階段表單彙整如附件四~六。
