嘉義縣政府  
嘉義縣生態檢核工作計畫  
(112-113 年度)

成果報告書(定稿)

承攬廠商： 磐誠工程顧問股份有限公司

編製日期： 中華民國 113 年 12 月

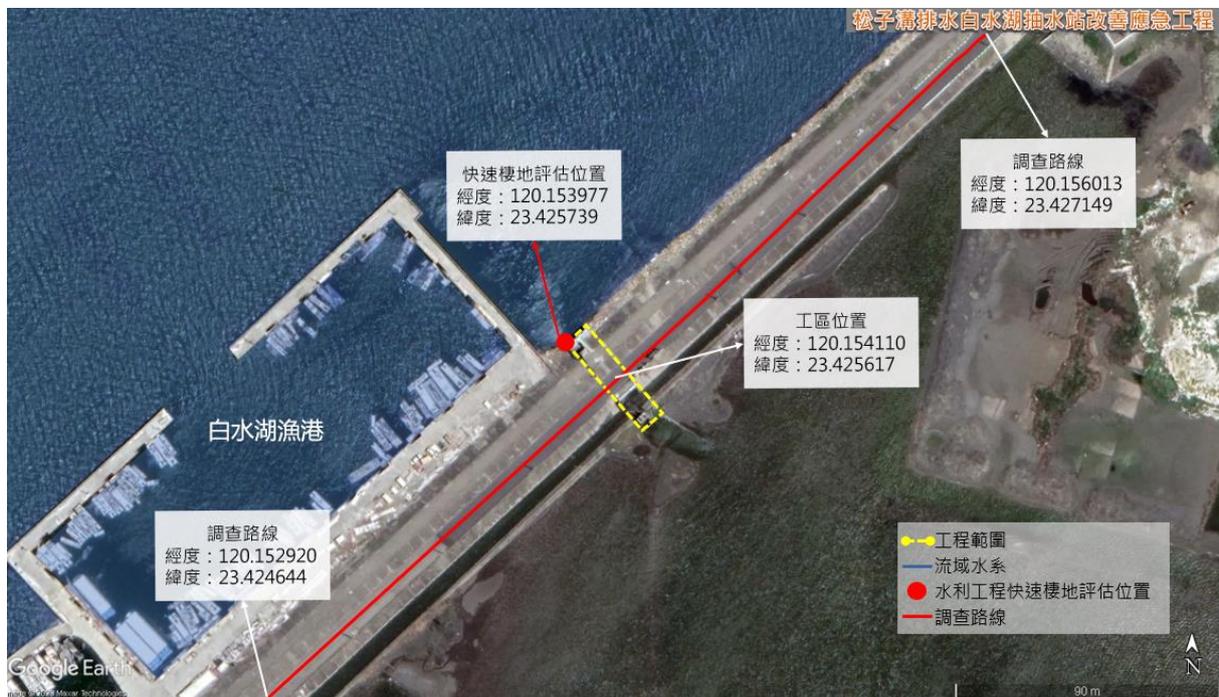
圖 3.3.12-1 松子溝排水白水湖抽水站改善應急工程範圍

本工程位於嘉義縣東石鄉掌潭村，松子溝排水白水湖抽水站(23.425617,120.154110)，因現況抽水站之出水管管徑不足，導致洪水時無法有效排水，故工程內容為出水管更換總長 90 公尺(長度 45 公尺，2 支，直徑 28 公分)，預估改善淹水面積約 10 公頃，施作範圍如圖 3.3.12-1，工程於 113 年 4 月 16 日開工，截至 113 年 10 月底已完工，期末報告階段執行之工程生命週期為施工階段；公共工程生態檢核自評表詳附件三，水利署之生態檢核參考手冊各階段表單彙整如附件四~六。

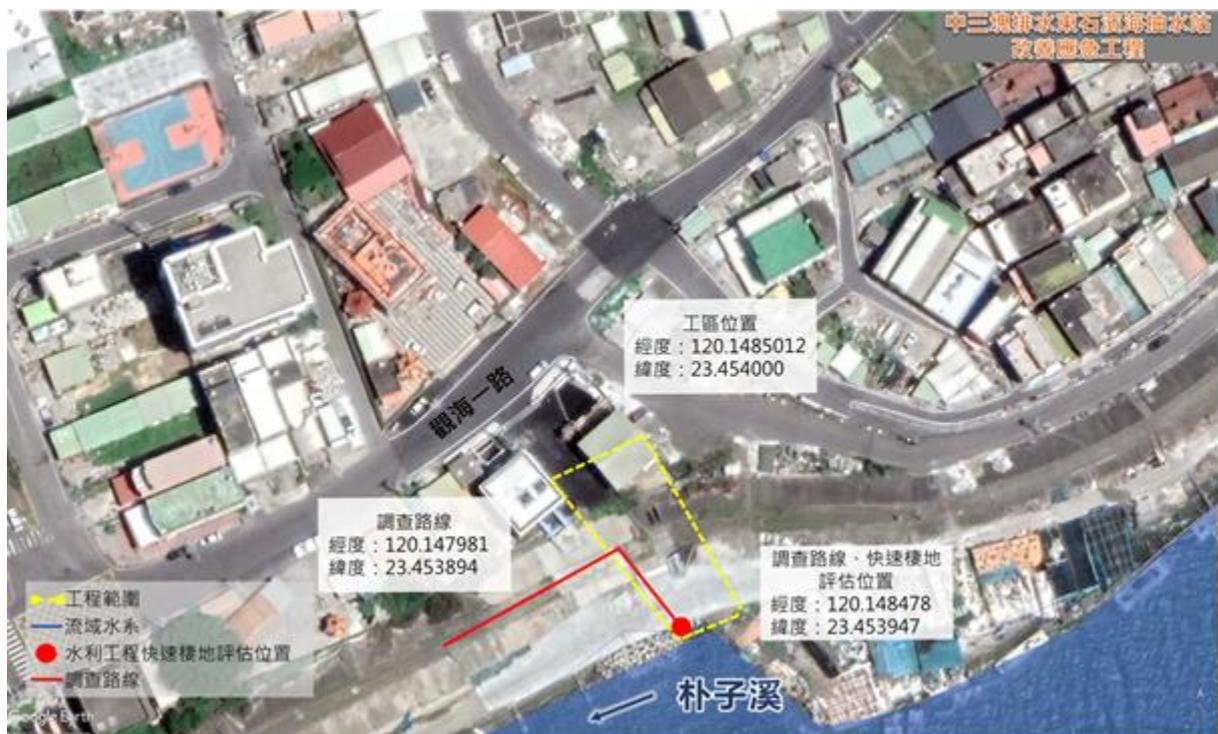
圖 3.3.13-1 中三塊排水東石濱海抽水站改善應急工程範圍

本工程位於嘉義縣東石鄉東石村觀海一路(23.454000,120.1485012)，朴子溪出海口旁東石濱海抽水站，因現況抽水站有滲水情形，故為維持抽水站之防洪功能，預計修繕相關設備，預估改善淹水面積達 34 公頃，施作範圍如圖 3.3.13-1，工程已於 113 年 4 月 24 日開工，截至 113 年 10 月工程進度約 99.93%，預計 113 年 9 月 27 日完工；公共工程生態檢核自評表詳附件三，水利署之各階段表單彙整如附件四~六。

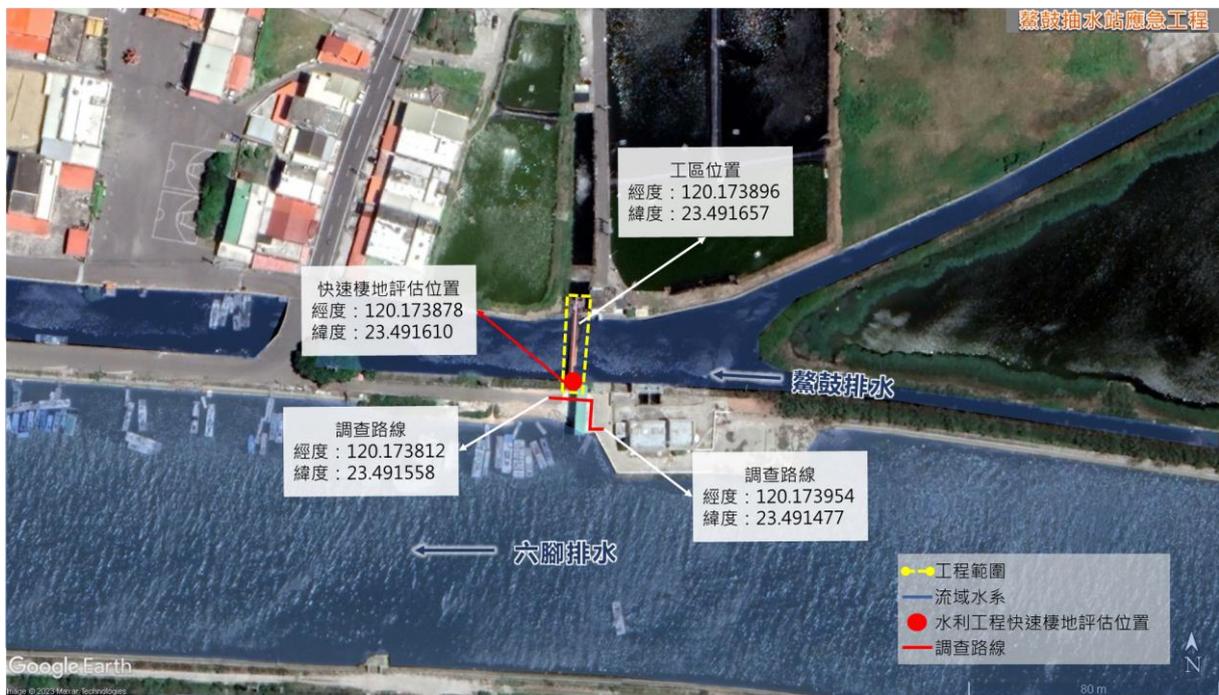
圖 3.3.14-1 鰲鼓抽水站應急工程範圍

本工程位於嘉義縣東石鄉鰲鼓村，六腳排水鰲鼓小排五抽水站(23.491657,120.173896)，因現況抽水站管線損壞，導致洪水時無法有效將水排出，故預計更換出水管，總長約 38 公尺(長度 19 公尺、2 支、直徑 70 公分)，預估改善淹水面積 50 公頃，施作範圍如圖 3.3.14-1，工程於 113 年 4 月 17 日開工，截至 113 年 10 月底工程已完工，期末報告階段執行之工程生命週期為施工階段；公共工程生態檢核自評表詳附件三，水利署生態檢核參考手冊各階段表單彙整如附件四~六。

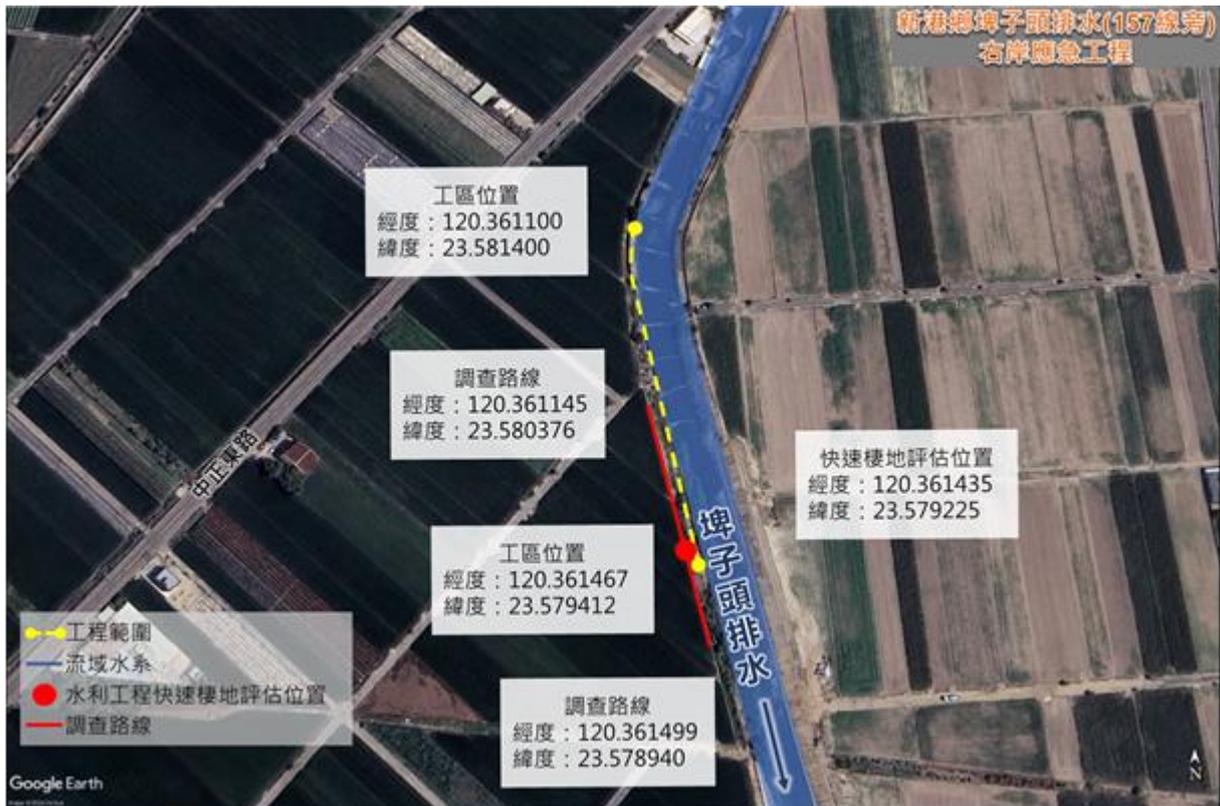
圖 3.3.16-1 新港鄉埤子頭排水(157 線旁)右岸應急工程範圍

本工程位於嘉義縣新港鄉埤子村埤子頭排水 4K+225-4K+310 段 (23.581400,120.361100)，工區西側鄰近中正東路。因現況右岸為土堤護岸，若遇大雨恐造成土堤崩塌，故為提升埤子頭排水防洪能力，施作右岸約 85 公尺護岸，預估改善淹水面積約 8 公頃，施作範圍如圖 3.3.16-1，工程預計新設右岸坡度 1:1.5 混凝土坡面工長 68 公尺、封牆 1 處、混凝土防洪牆 223.3 公尺、堤後溝 225 公尺、AC 路面鋪設 797 平方公尺、混凝土戕台 158 平方公尺、塊狀護欄 128 塊及下田便道 6 處。工程已於 113 年 3 月 31 日開工，並於 113 年 10 月 20 日完工，期末報告階段執行之工程生命週期為施工階段；公共工程生態檢核自評表詳附件三，水利署之各階段表單彙整如附件四~六。

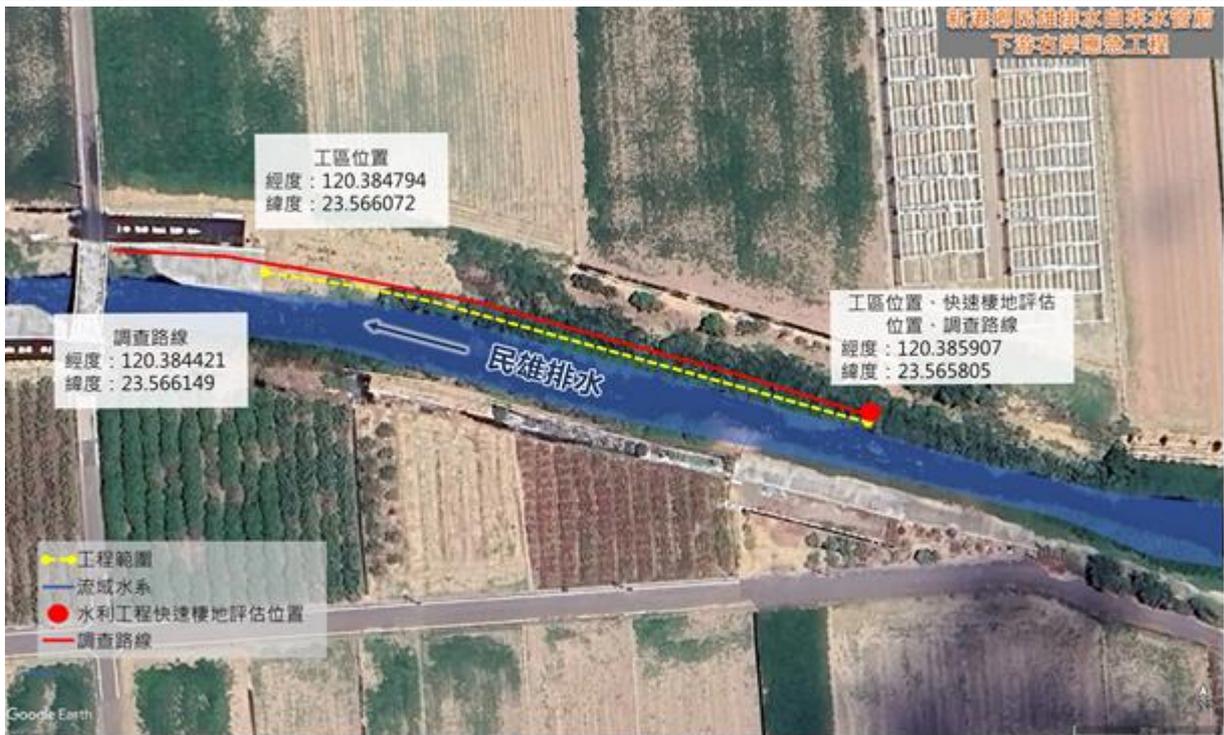
圖 3.3.17-1 新港鄉民雄排水自來水管前下游右岸應急工程範圍

本工程位於嘉義縣新港鄉西庄村民雄排水(23.566072,120.384794)，距西南方西庄村落約 650 公尺。因右岸現況為土堤護岸，且高度不足，恐導致降雨量過大時洪水溢淹至堤外，故施作護岸約 120 公尺，預估改善淹水面積 10 公頃，施作範圍如圖 3.3.17-1，工程預計新設右岸坡度 1:1.5 混凝土坡面工 143 公尺、封牆 1 處、防洪牆 143 公尺、堤後溝 144 公尺、AC 路面鋪設 541 平方公尺、塊狀護欄 79 塊及下田便道 4 處。工程已於 113 年 3 月 24 日開工，預計完工日為 113 年 11 月 28 日，截至 113 年 10 月工程進度約 90.10%；公共工程生態檢核自評表詳附件三，水利署之各階段表單彙整如附件四~六。

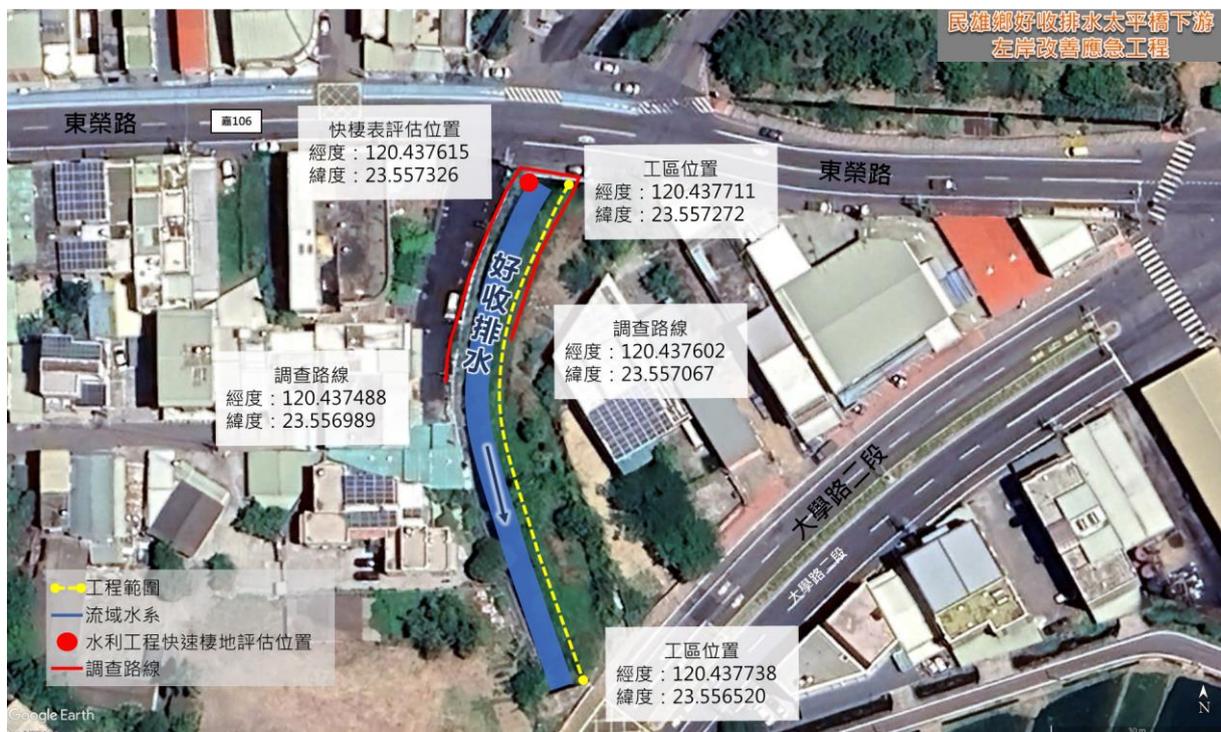
圖 3.3.18-1 民雄鄉好收排水太平橋下游左岸改善應急工程範圍

本工程位於嘉義縣民雄鄉豐收村好收排水(23.556520,120.437738)，東榮路及大學路二段間，東榮國小附近。太平橋下游左岸現況為土堤護岸且鄰近民宅，恐因強降雨導致土堤崩塌，故施作護岸 100 公尺，提升好收排水防洪強度，施作範圍如圖 3.3.18-1，工程預計新建混凝土擋土牆高 3.6 公尺、農田水利排水溝敲除與復舊。工程已於 113 年 4 月 14 日開工，並於 113 年 9 月 5 日完工，期末報告階段執行之工程生命週期為施工階段。公共工程生態檢核自評表詳附件三，水利署之各階段表單彙整如附件四~六。

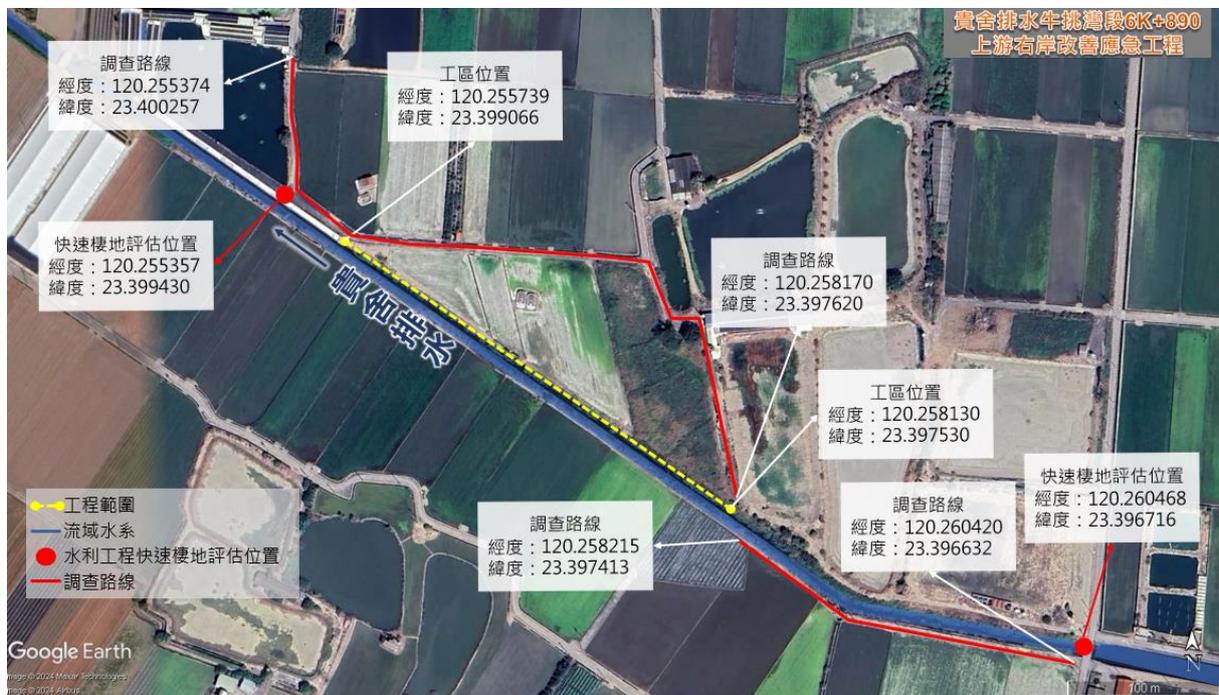
圖 3.3.19-1 貴舍排水牛挑灣段 6K+890 上游右岸改善應急工程範圍

本工程位於嘉義縣朴子市，松華里貴舍排水(23.39753, 120.25813)，因既有堤防為土堤，且通洪斷面不足，導致洪水時有溢堤至現象，故預計改善右岸護岸約 316 公尺，預估改善淹水面積 10 公頃，施作範圍如圖 3.3.19-1，工程於 113 年 4 月 8 日開工，截至 113 年 10 月底工程進度約 55.7%，因現況稻田尚未採收，經民眾陳情待收成後再進場施作，預計 114 年 3 月 1 日完工，而期末報告階段執行之工程生命週期為施工階段；公共工程生態檢核自評表詳附件三，水利署生態檢核參考手冊各階段表單彙整如附件四~六。

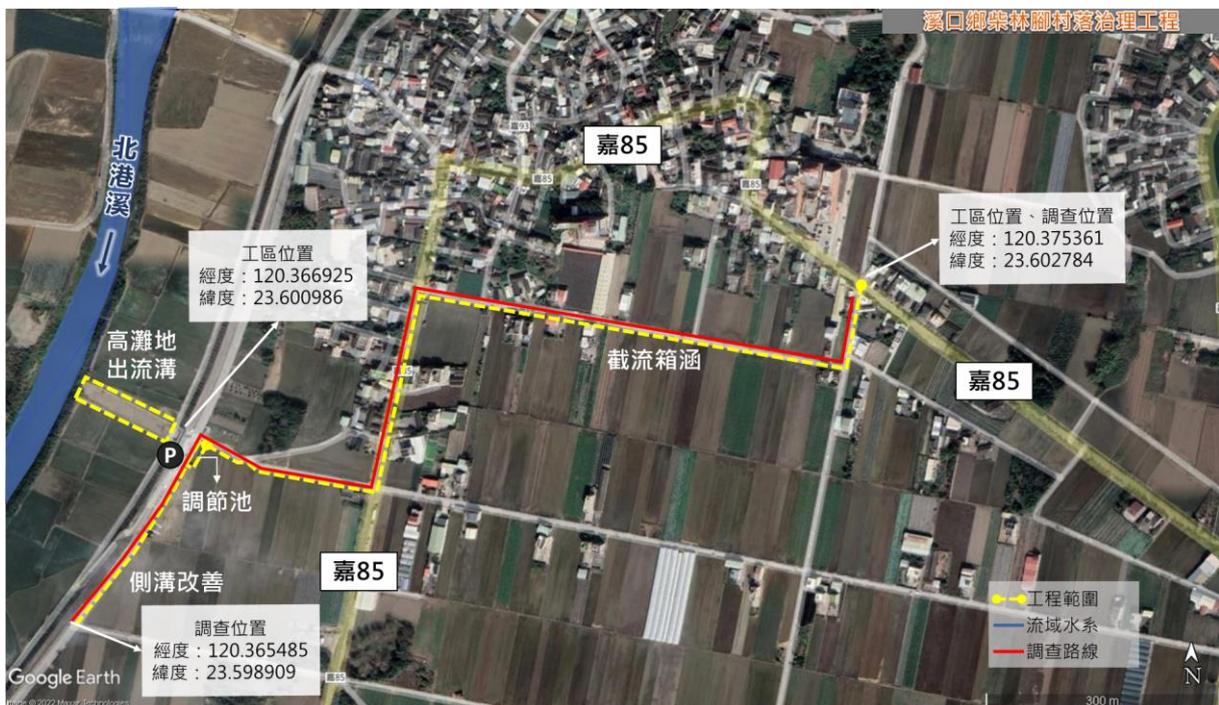
圖 3.4.1-1 溪口鄉柴林腳村落治理工程範圍

本工程位於嘉義縣溪口鄉柴林腳村(23.600986,120.366925)，南接新港鄉、西北與雲林縣為界，柴林村及林腳村緊臨北港溪堤防、嘉南大圳北幹線及溪口排水，形成三面高堤，且該村落因地勢低窪，導致淹水災情頻傳，期望藉由村落治理工程改善水患情形。工程內容包含抽水站調節池、高灘地出流溝及村內排水收集系統改善，施作範圍如圖 3.4.1-1，工程已於 111 年 10 月 13 日完工進入維護管理階段；公共工程生態檢核自評表詳附件三，水利局之生態檢核參考手冊各階段表單彙整如附件四~六。

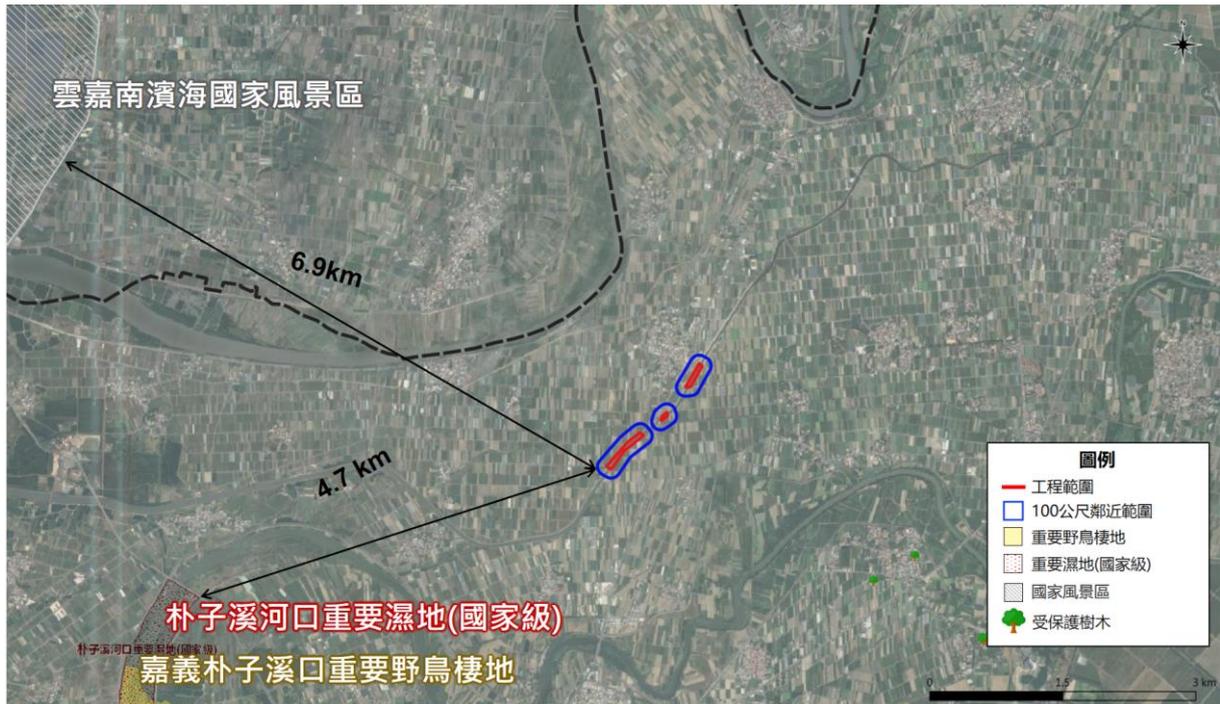
圖 3.4.2-3 六腳排水(六腳橋下游段)治理工程生態情報圖

為瞭解工程範圍是否位於法定生態保護區及重要生態敏感區，將周邊 100 公尺範圍與敏感區相關圖資套疊，結果如圖 3.4.2-3 所示，100 公尺範圍內無涉及法定生態敏感區，惟西北側有雲嘉南濱海國家風景區及西南側有朴子溪口重要濕地(國家級)及嘉義朴子溪口重要野鳥棲地，距本工程範圍分別為 6.9 公里及 4.7 公里。

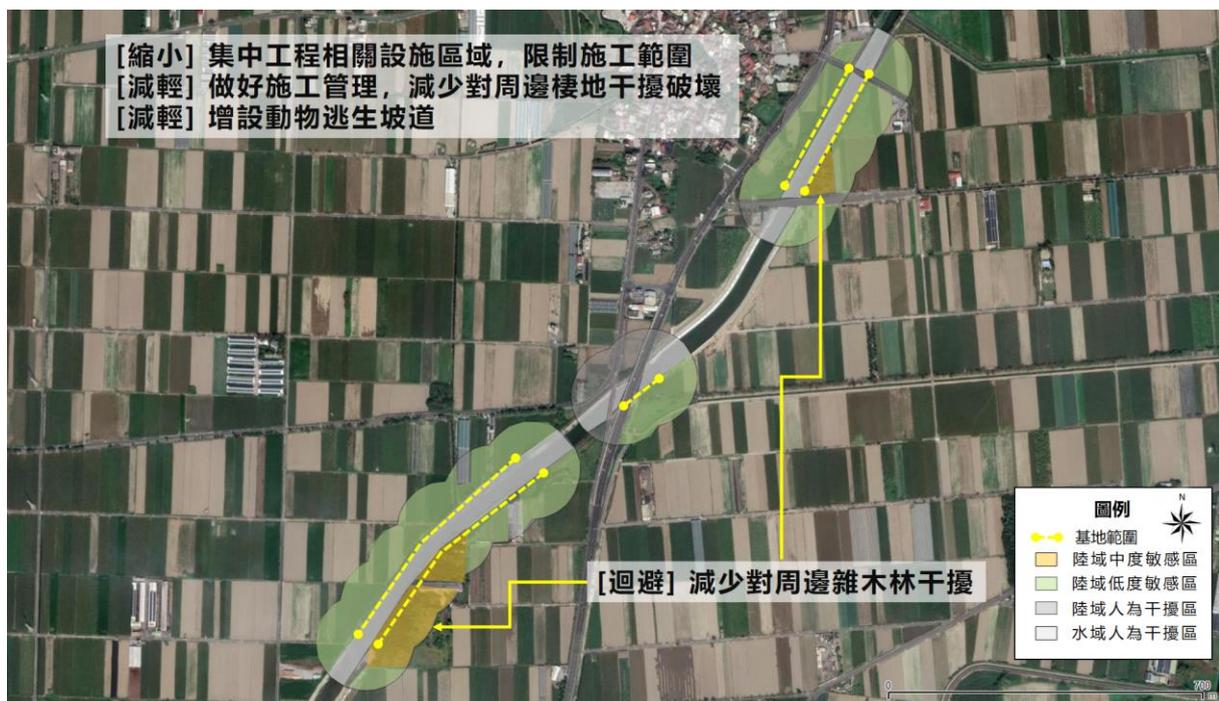
**圖 3.4.2-4 六腳排水(六腳橋下游段)治理工程生態關注區域圖**

工區周邊 100 公尺範圍有農地、道路及排水路，以農地為主要地景。農地屬陸域低度敏感區，另部分工區周邊次生林屬陸域中度敏感區，道路屬陸域人為干擾區，排水路兩側為人工護岸及滯洪池水域屬水域人為干擾區，生態關注區域圖如圖 3.4.2-4。

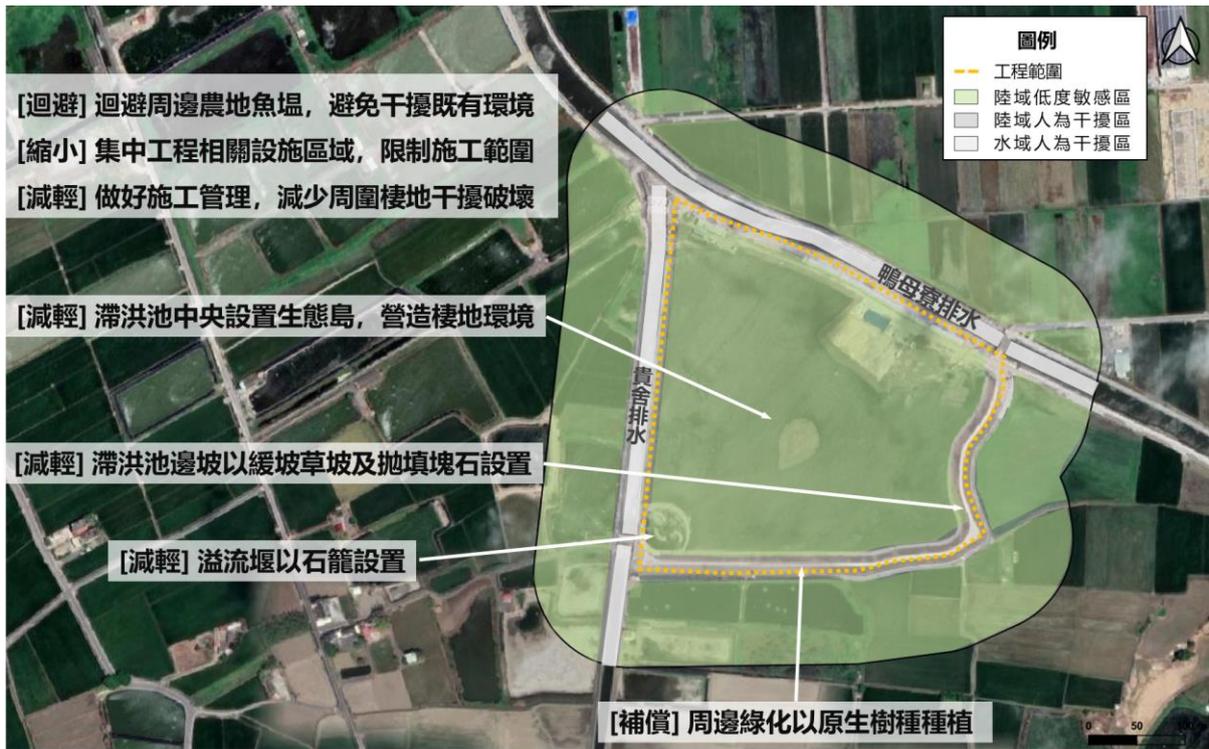
圖 3.4.3-4 貴舍排水出口抽水站滯洪池閘門治理工程生態關注區域圖

本工程範圍中央蘆葦叢長草區屬於水鳥、候鳥等物種棲息環境，建議盡量予以迴避保留、縮小開發面積，若因防洪等需求，應於工程範圍內設置相關補償措施，周邊農業用地及魚塢屬低度敏感區，生態關注區域圖如圖 3.4.3-4。

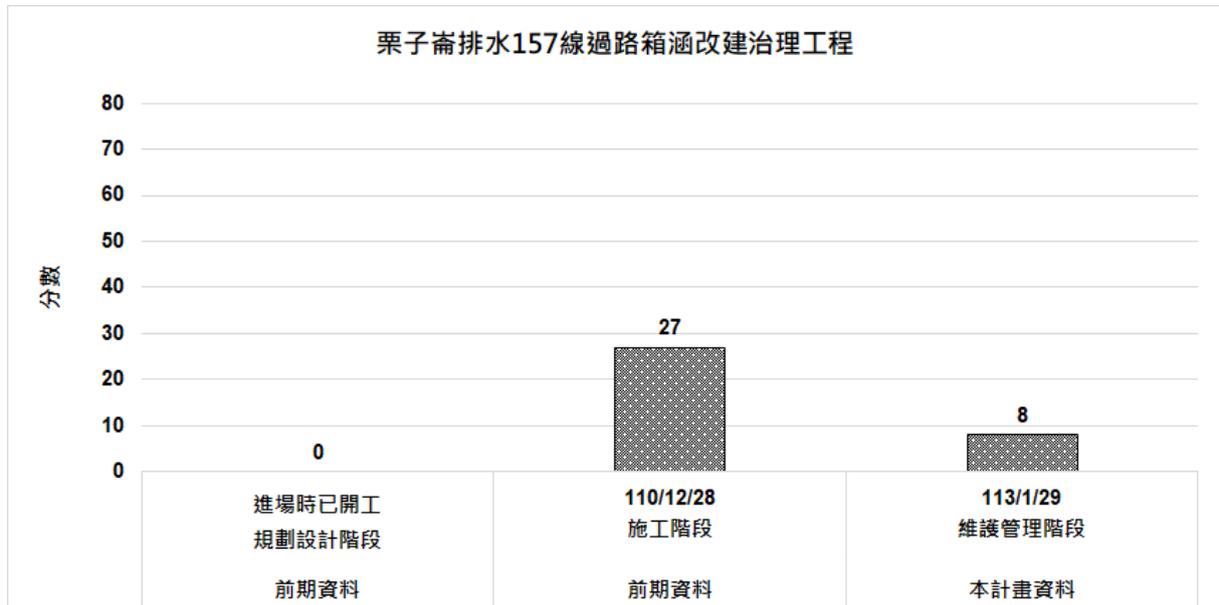
圖 3.4.4-6 栗子崙排水 157 線過路箱涵改建治理工程快速棲地評估分析表

顯劣化的趨勢。主要由於完工後，水質、水流型態等有顯著落差且汙染情形漸趨嚴重，並水陸域交界帶與邊坡護岸等現況棲地多樣性偏低，各階段快速棲地生態評估得分結果如圖 3.4.4-6，完整評估表詳附件九。

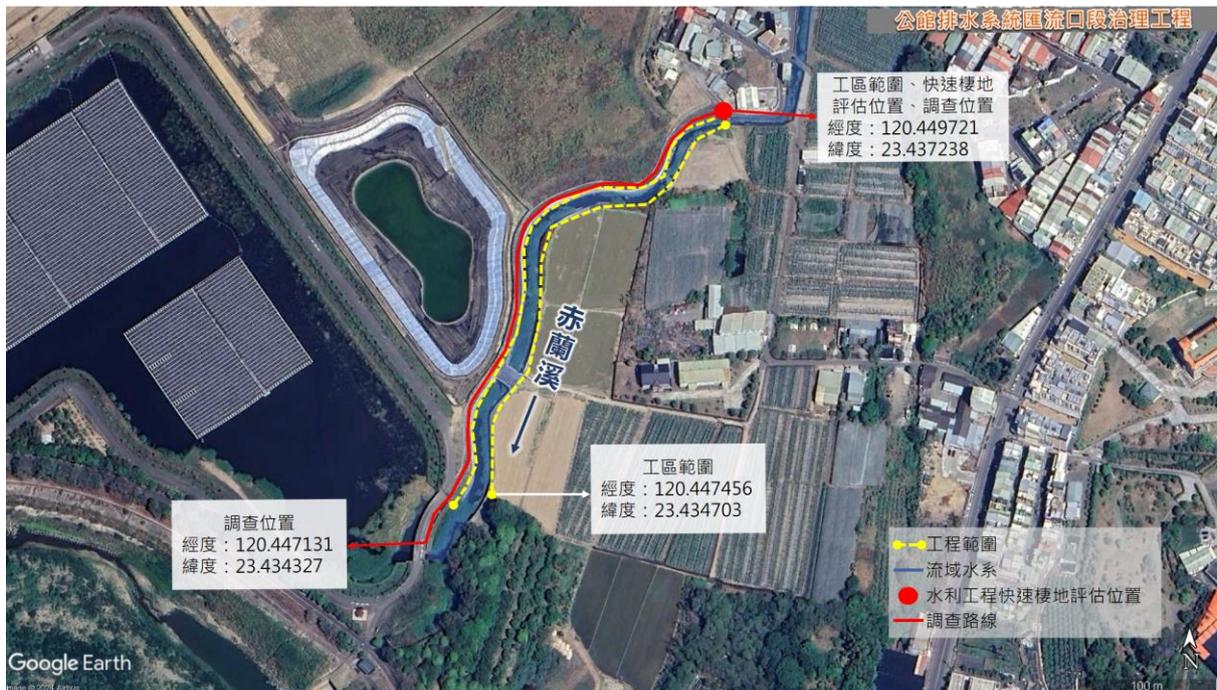
圖 3.4.5-1 公館排水系統匯流口段治理工程範圍

公館排水系統位於嘉義縣中埔鄉，緊鄰赤蘭溪並與公館滯洪池相接，因該段現況為部分提有為土堤結構，且現有水泥護和出現龜裂，為減少逕流量大時溢出導致周邊淹水情形，工程預計改善左右護岸施作及農路橋改建，預期可減少水患發生，施作範圍如圖 3.4.5-1。
