摘要

摘圖 1 114 年度水安全工程位置圖

第一章 委託計畫目的及計畫範圍

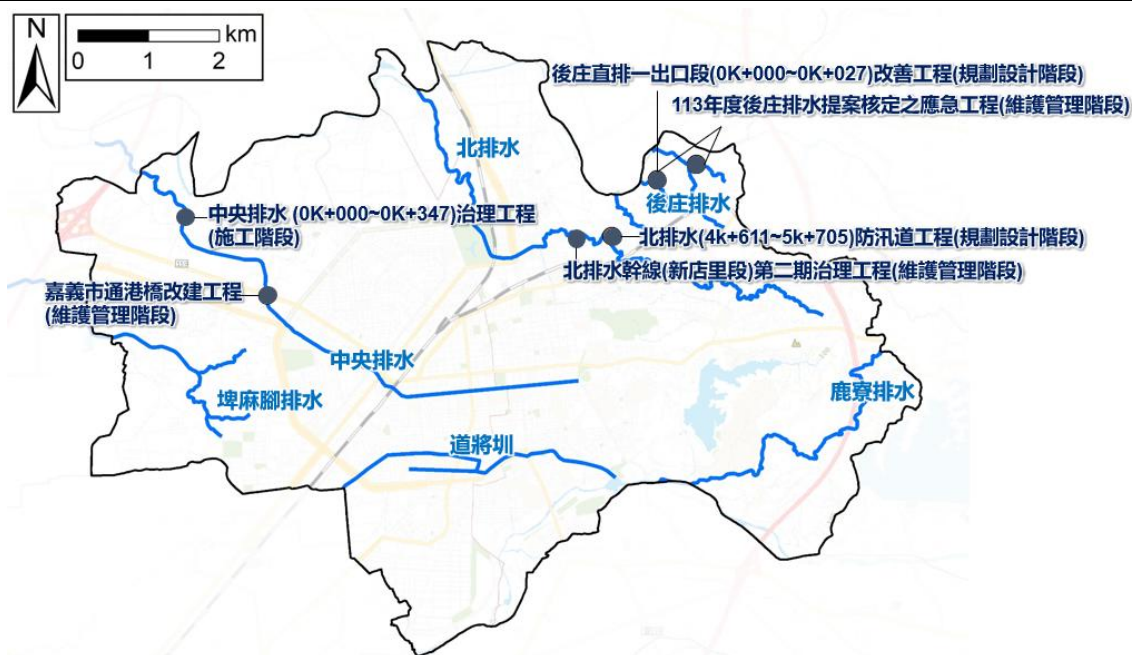
本計畫依市府要求協助辦理之生態檢核執行案件共 6 件階段次，分別分布於嘉義市後庄排水、北排水及中央排水，工程位置如摘圖 1，屬規劃設計階段之生態檢核作業 2 件，分別為後庄直排一出口段(0K+000~0K+027)改善工程及北排水(4K+611~5K+705)防汛道工程；屬施工階段之生態檢核作業 1 件為中央排水(0K+000~0K+347)治理工程；屬維護管理階段之生態檢核作業 3 件，分別為嘉義市通港橋改建工程、北排水幹線(新店里段)第二期治理工程及 113 年度後庄排水提案核定之應急工程。其中兩案規劃設計階段工程，皆與設計單位經兩次討論後擬訂生態保育措施可行方案，供後續施工單位按圖施作，因此規劃設計階段之生態檢核以 100%完成；中央排水於 114 年 4 月 18 日開工，生態人員已進行生態保育措施教育訓練、生態抽查兩次，期間皆無生態異常發生，截至期末報告前，工程進度約為 50%，建議後續仍需持續進行生態檢核作業至工程完工；本次維護管理三件工程，皆已完成本項次之生態檢核作業並且針對生態較敏感區域進行生物增補調查，其中嘉義市通港橋改建工程一案周邊多為人為高度擾動區，因此較無生態相關議題，現勘時紀錄之生物也與施工前無明顯差異，建議可解除維管追蹤，另兩案北排水及後庄排水屬生態較豐富之區域，且周邊皆仍有工程進行，建議可持續追蹤周邊之生態環境。

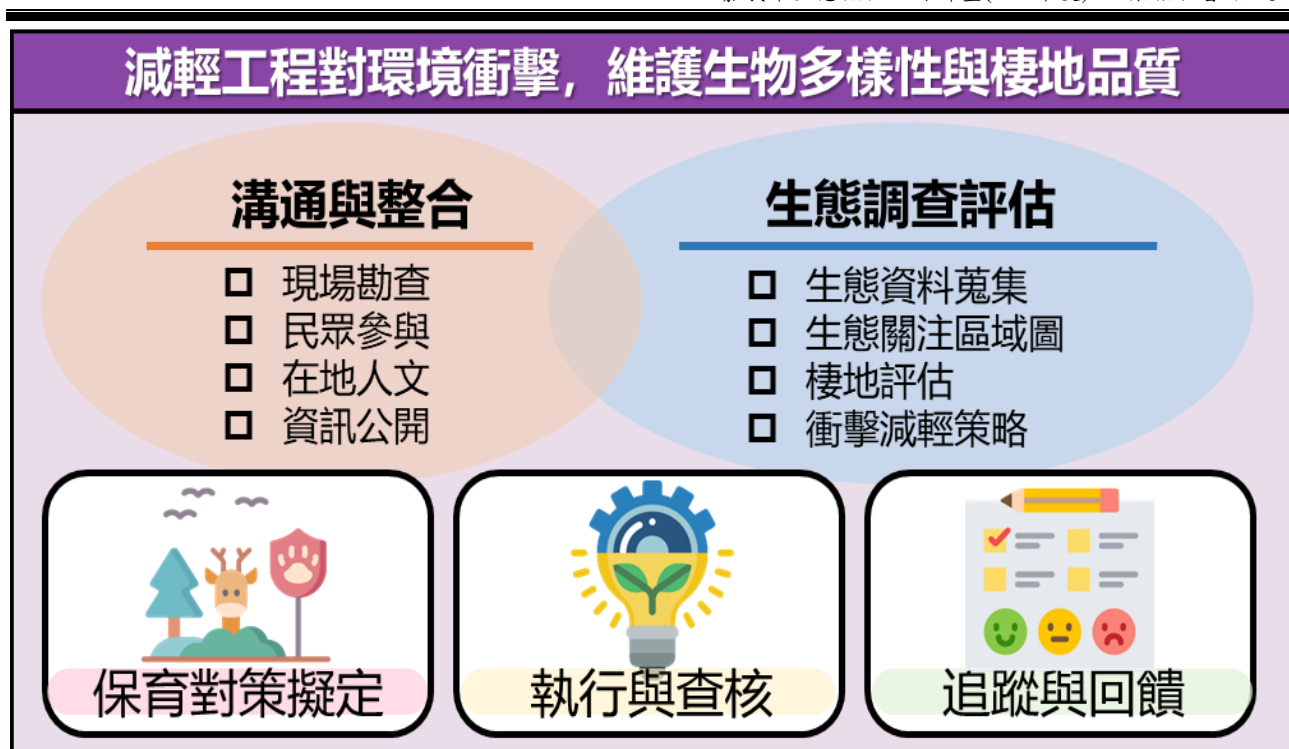
圖 2-1 生態檢核各項整合機制示意圖

生態檢核機制目的及核心在於透過生態專業團隊、民眾參與及資訊公開等方式降低治理工程可能對環境造成的負面影響，維護棲地環境、生物多樣性以及生態系統服務。並以多元化利害關係人的角度切入問題，釐清工程需求以及目的，共同討論參與生態友善措施的方案制定以及落實，各項整合機制如圖 2-1 所示。

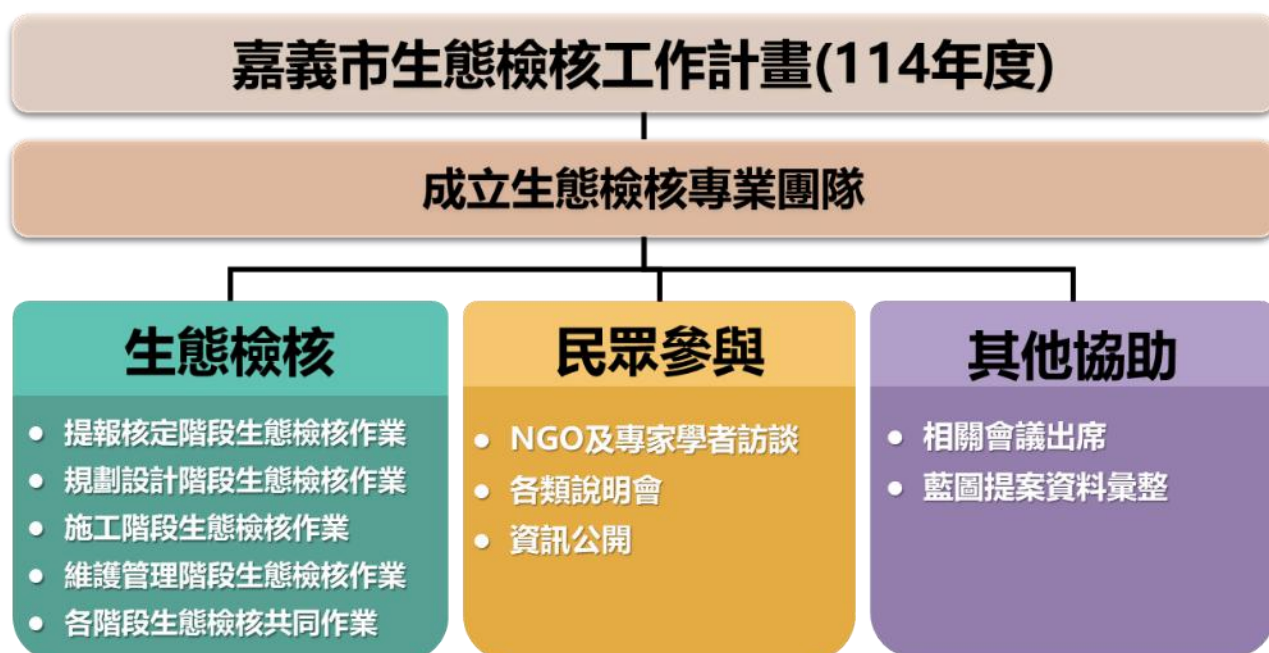
圖 3-1 本計畫工作架構圖

本計畫依據 1.3 節工作項目，區分為「生態檢核」、「公民參與」及「其他協助」等三大主軸，各主軸下再以細部工項如質如實執行，工作架構如圖 3-1 所示，各主軸工項內容分述如後。

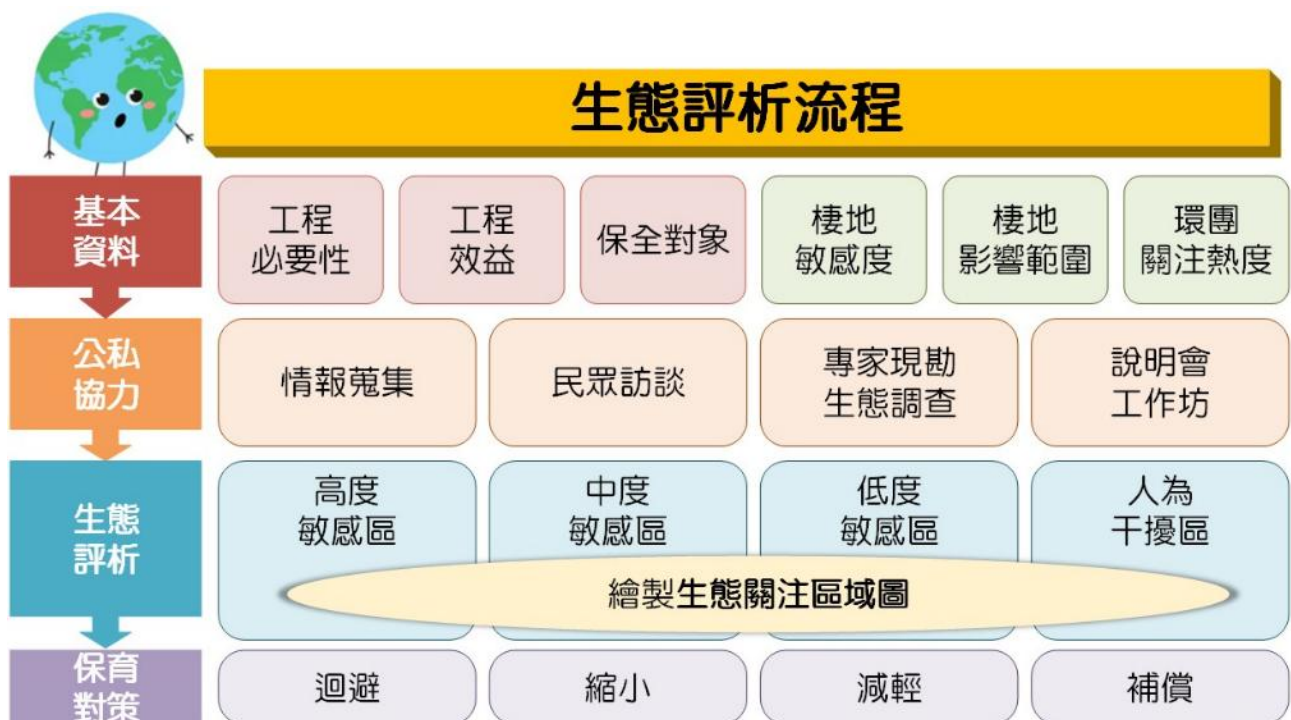
圖 3-3 生態評析流程圖

本計畫藉由生態資源盤點及工程目的與預訂工程方案進行生態評析，流程如圖 3-3 所示，提供工程單位提前掌握工區附近的環境特性及生態課題，以利規劃設計前期針對工程設計與工法選擇，提出對環境生態衝擊最小之對策建議。

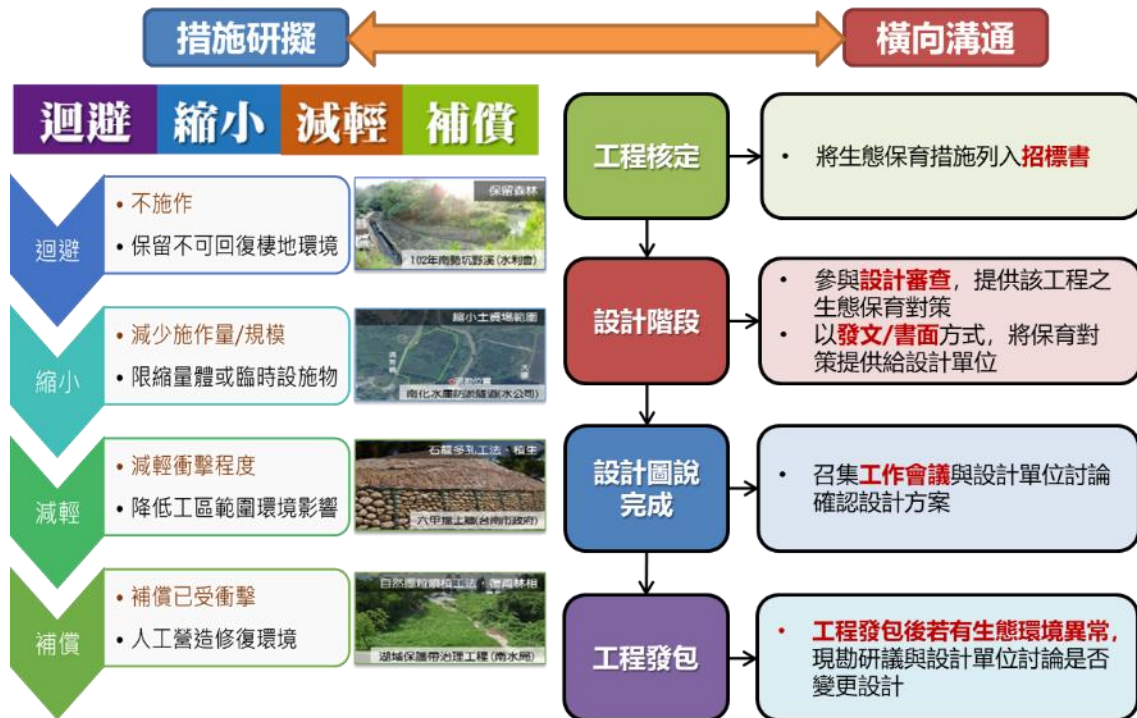
圖 3-4 生態保育措施原則及落實示意圖

辦理階段	目的及原則
提報核定 規劃設計	擬定保育原則及對策，藉由現勘及相關會議與相關單位討論保育措施是否能納入設計圖說
施工	依據納入設計圖說之保育措施，於施工階段定期確認執行狀況
維護管理	針對完工後，保育措施落實不足處或環境擾動處研擬相關補償方案

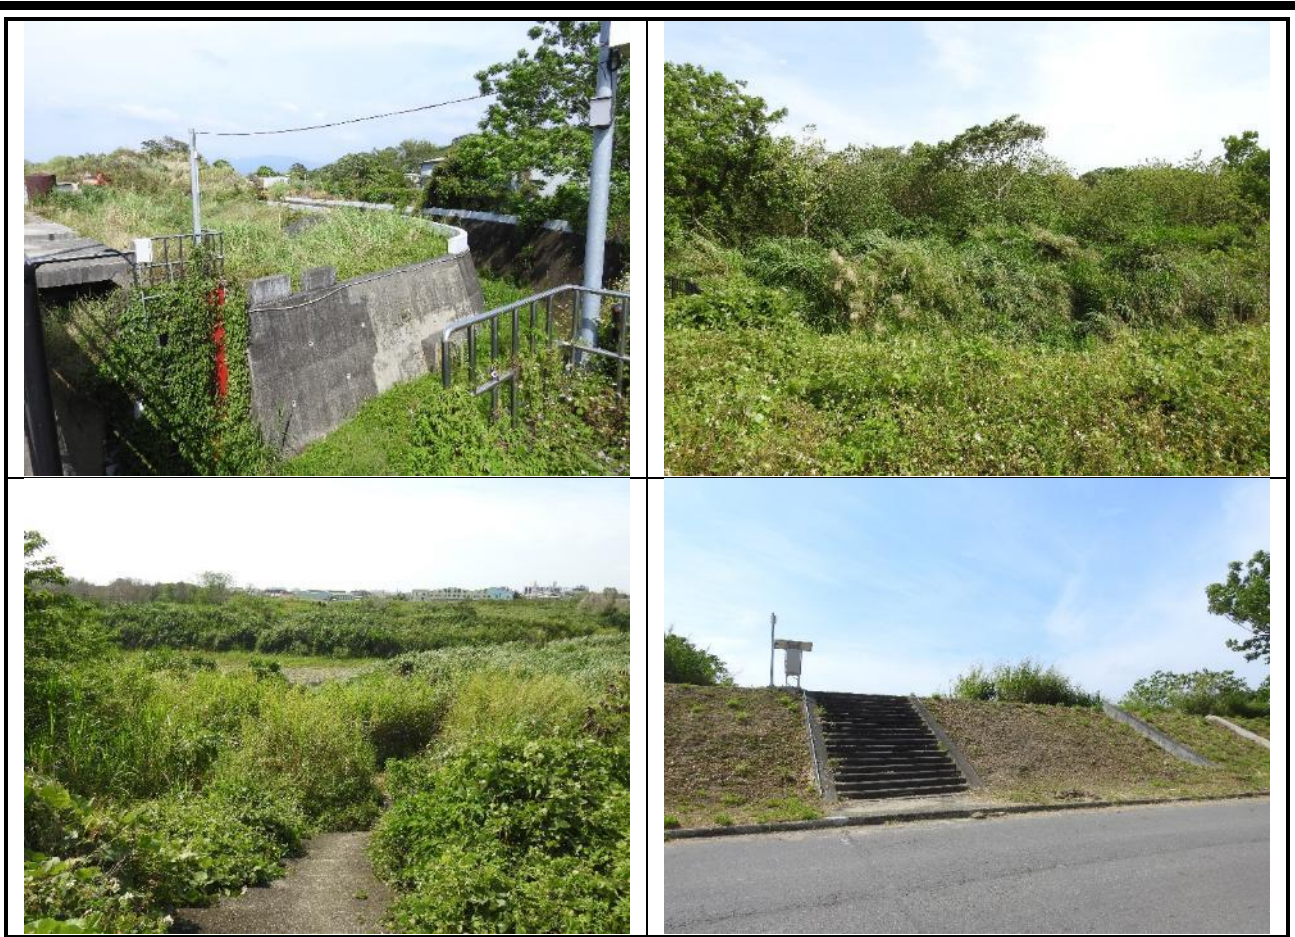
圖 4-2 「後庄直排一出口段(0K+000~0K+027)改善工程」環境照

為便於後續施工前中後之棲地環境監測評估，本計畫以 RHEEP 快速棲地生態評估表評估水域棲地環境，計畫位置水域型態多樣，底質組成多樣，水域與溪濱廊道仍維持自然狀態，水質無明顯異常情形，合計總分為 62 分，各棲地因子評估分數如圖 4-3 所示。

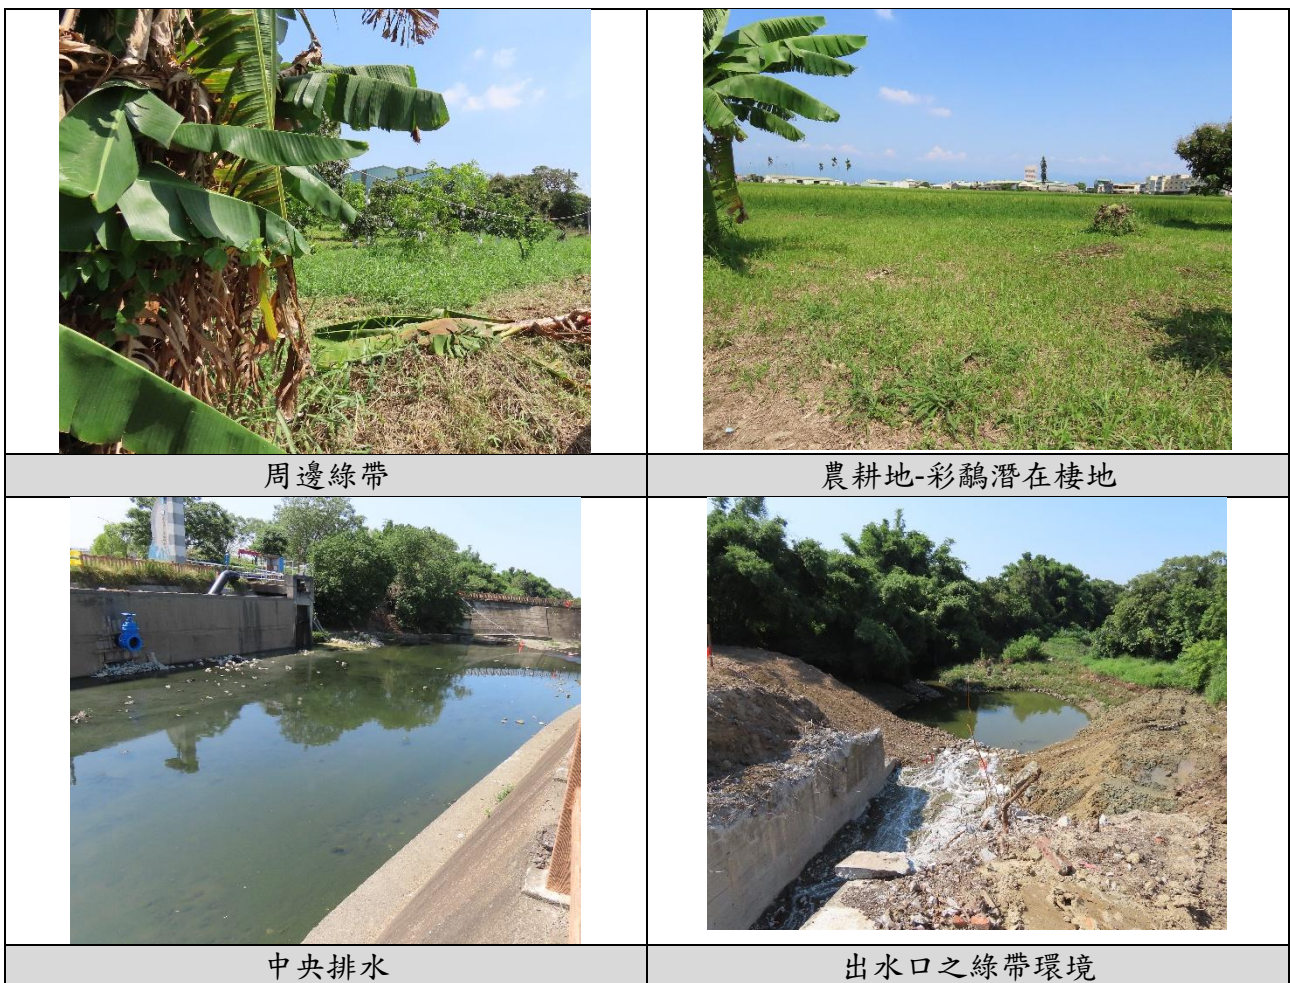
圖 4-16 「中央排水(0K+000~0K+347)治理工程」現場勘查之環境照

項目	項次	抽查項目	抽查結果		尚未執行	實際抽查情形
			合格	不合格		
生態保育措施	1	(迴避)周邊兩岸既有綠帶，其提供周邊鳥類、爬蟲類及小型哺乳類躲藏或覓食之場所。	■	□	□	確實迴避棲地。
	2	(迴避)迴避彩鷓之繁殖期 4-7 月，期間使用高噪音機具，並避開野生動物活動之晨昏時間施工。	■	□	□	無在 4-7 月使用高噪音機具。
	3	(縮小)將工程範圍限縮於既有排水兩側不超過 4 米之範圍，避免大面積破壞周邊諸羅樹蛙潛在棲地。	■	□	□	工程範圍限縮在排水兩側。
	4	(減輕)工程範圍設置圍籬，避免誤傷或破壞鄰近之大樹或棲地。	■	□	□	確實設置施工圍籬。
	5	(減輕)定期於工區內灑水或以防塵網覆蓋土方，避免揚塵情形。	■	□	□	無引起揚塵情形。
	6	(減輕)民生廢棄物應於每日下班後帶離工區，避免野生動物誤食，且禁止餵食遊蕩犬貓。	■	□	□	確實將每日垃圾妥善處理。
	7	(減輕)如於工區內發現受傷之野生動物或外來種綠鬣蜥，應立即通報相關單位，避免徒手捕抓獲移除。	■	□	□	工區內無發現。
其他抽查意見		說明	盡快安排相關生態團隊進行每月檢查			
是否發生環境異常狀況?		□是	異常狀況說明： 解決對策：			
		■否

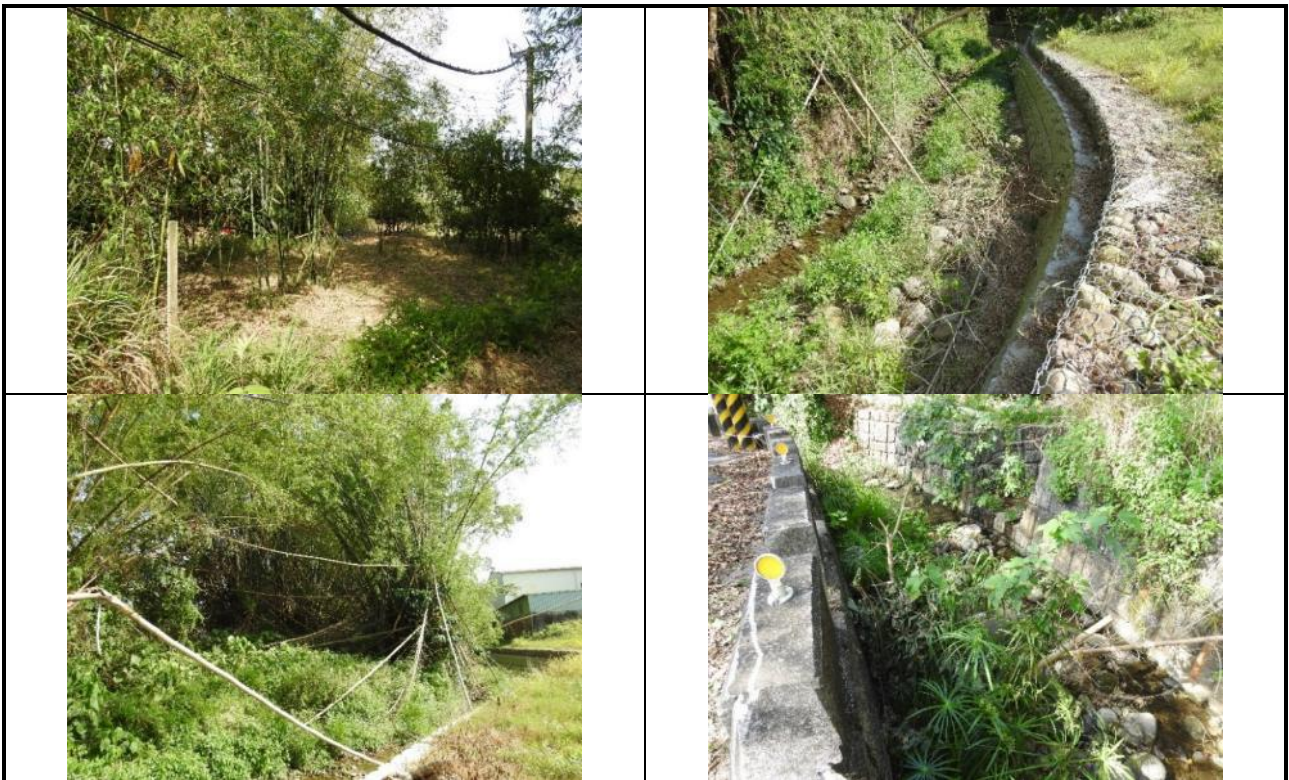
圖 4-19 「後庄排水中游段(OK+431~OK+612)應急工程」環境照

綜上所述，兩案計畫區棲地於工程完工後一年，因未受工程擾動，整體生態系較施工階段有逐步復原狀態，於生態敏感度上屬中度到低度，勘查時陸域紀錄有白頭翁、五色鳥、樹鵲、紅嘴黑鶉、珠頸斑鳩、赤腹松鼠等於樹叢及竹林活動，濱溪帶則紀錄有褐頭鷓鴣活動，水域則紀錄有臺灣鬚鱨、蟾鬚鯰、石田螺及福壽螺等。環境照及物種照分別如圖 4-19 及圖 4-20 所示。

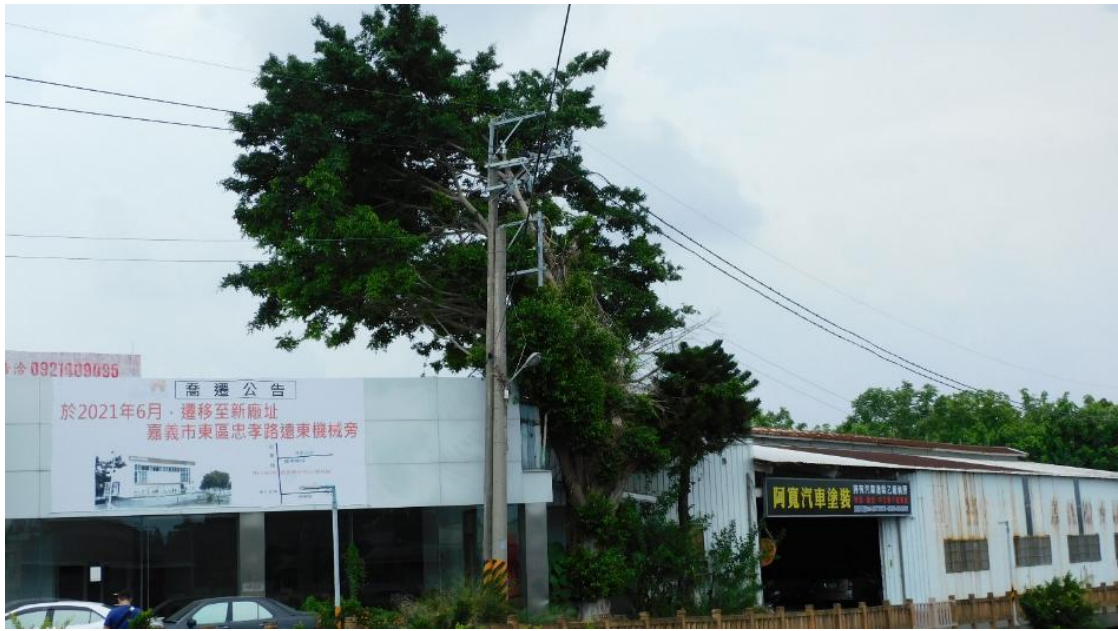
圖 4-22 「嘉義市通港橋改建工程」生態保全對象-正榕

嘉義市通港橋改建工程經生態圖資套疊位於西南部西南二分區，且鄰近 e-bird 水鳥熱點區域，於前階段之保育重點在於維護當地水棲型鳥類利用之環境，以及維護鄰近工區之正榕(如圖 4-22 所示)，因此依據當時棲地環境擬定共 5 項保育措施，其保育措施平面圖如圖 4-23 所示。

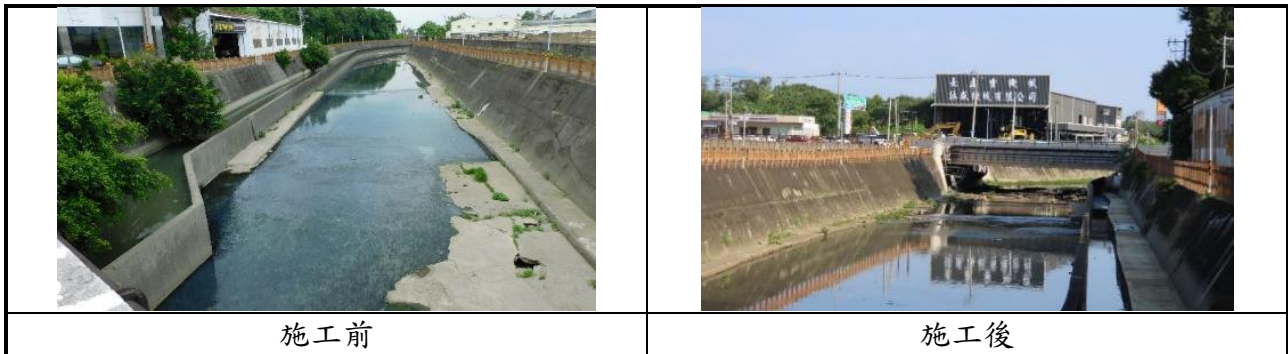
圖 4-25 「嘉義市通港橋改建工程」施工前施工後環境對照

泥化環境為主，生物棲息空間與連通性較為有限，建議後續可視情況評估導入生態緩坡、植生帶或復育等措施，以提升整體環境生態功能。

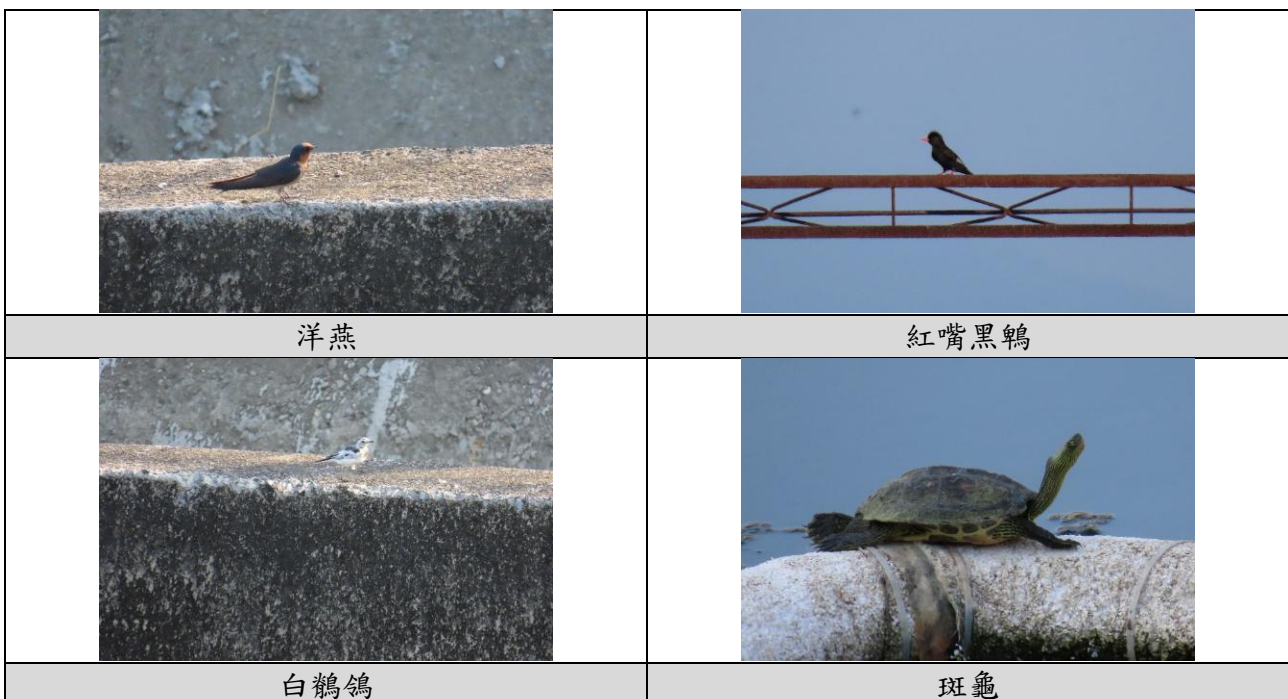
圖 4-26 「嘉義市通港橋改建工程」物種照

依據本案前階段生態檢核成果，嘉義市通港橋改建工程位於中央排水水系，因周邊多屬人為開發或擾動頻繁區，較無生態課題。另本計畫對比規劃設計階段勘查(111 年 1 月 13 日)及維護管理階段(114 年 5 月 14 日)河道環境恢復良好，物種勘查資料，規劃設階段物種包含大卷尾、珠頸斑鳩及白尾八哥、白鵲鴿、磯鶻、鷹斑鶻、夜鷺及斑龜等；維護管理階段紀錄物種包含洋燕、麻雀、白尾八哥、珠頸斑鳩、白鵲鴿、磯鶻、紅鳩、紅嘴黑鶻及斑龜等，多屬都市鄉村地區常見之物種，物種照如圖 4-26 所示。

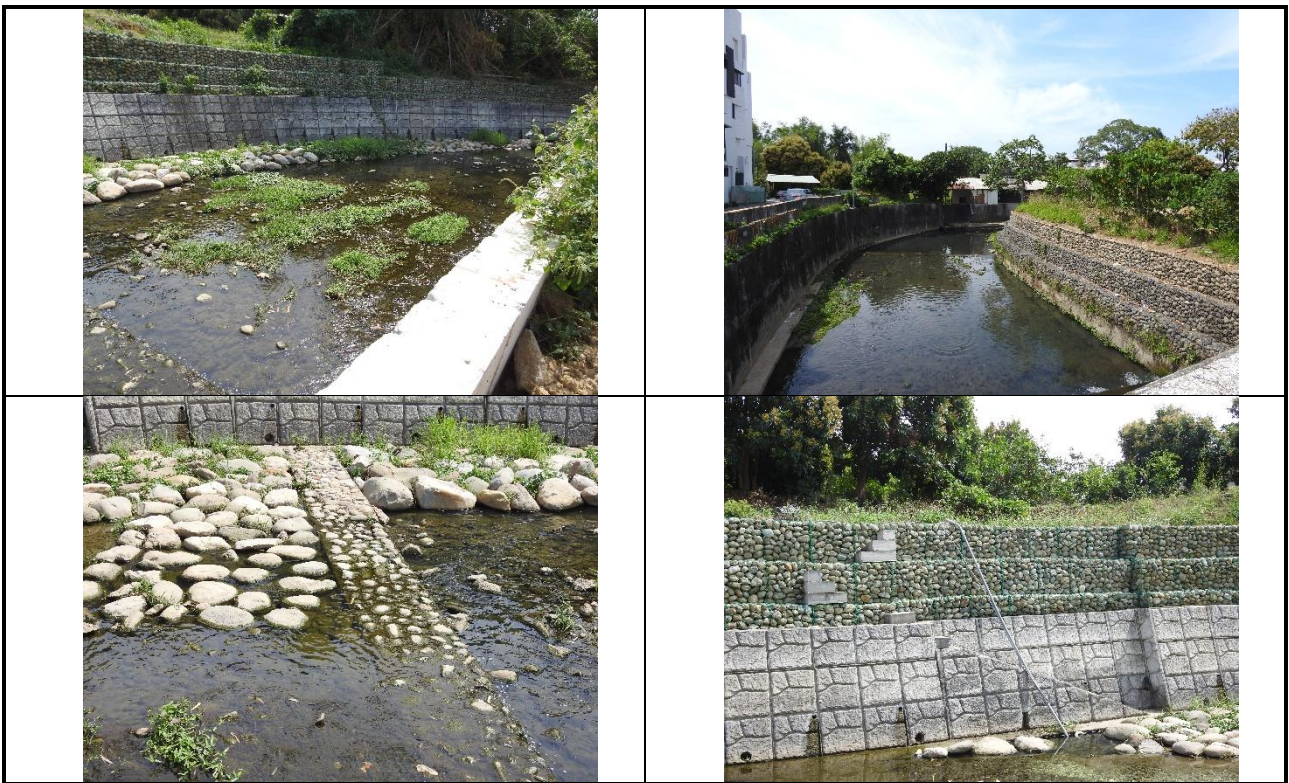
圖 4-28 「北排水幹線(新店里段)第二期治理工程」環境照

綜上所述，計畫區棲地於工程完工後一年，因未受工程擾動，整體生態系較施工階段有逐步復原狀態，於生態敏感度上屬中度到低度，勘查時陸域紀錄有白頭翁、斑文鳥、白尾八哥、紅鳩、麻雀等於樹叢及竹林活動，濱溪帶及水域環境則紀錄有小白鷺、口孵非鯽雜交魚等活動。環境照及物種照分別如圖 4-28 及圖 4-29 所示。

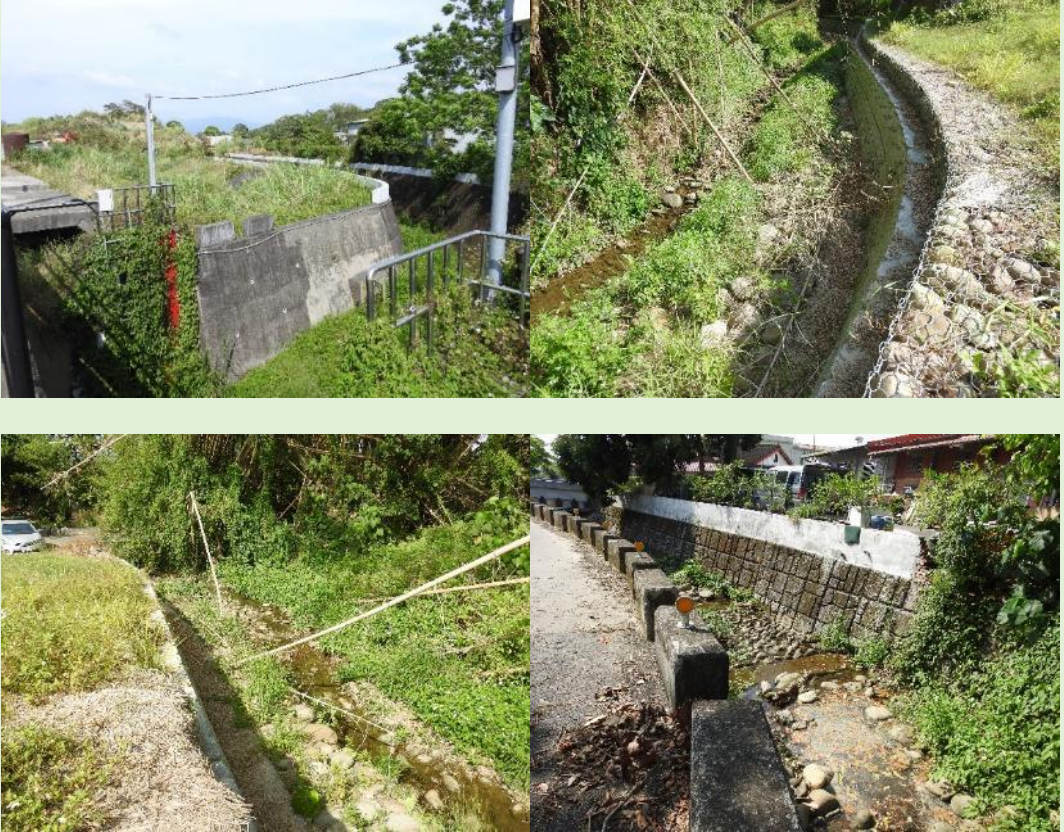
基本資料	紀錄日期	114/04/17	調查記錄	江鴻猷、廖珮綺
	工程名稱	後庄直排一出口段 (0K+000~0K+027)改善工程	工程階段	規劃設計階段
	溪流名稱	後庄排水	位置座標	196026.252,2599844.631
	工程概述	(1).5 孔寬(W) x 高(H)=3 公尺 x 3 公尺矩形箱涵 50m。 (2).手動閘門 5 扇、自動閘門 5 扇。 (3).護岸改建 47m。 (4).抽水平台復舊 2 處 (5).牛稠溪堤防破堤與復舊		
現況圖

評估因子	評估結果			
	評分	現場狀況及評分說明		
水域型態 多樣性 (A)	6	包含淺流、深流及岸邊緩流等 3 樣水域型態。		
水域廊道 連續性 (B)	7	受工程影響廊道連續性未遭受阻斷，主流河道型態明顯呈穩定狀態。		
水質 (C)	6	水色、濁度、味道、水溫、優養情形等水質指標皆無明顯異常，河道流速緩慢且坡降平緩。		
河床穩定度 (D)	10	超過 75%的河床其型態已達穩定狀況，且底質組成多樣，有卵石、礫石和濱溪植被等棲地可提供水生生物利用。		
底質多樣性 (E)	6	在目標河段內，河床底質（漂石、圓石、卵石、礫石等）被細沉積砂土覆蓋之面積比例介於 25%~50%。		
河岸穩定度 (F)	6	河岸中度穩定(多為礫石與土壤膠結或為人工構造物)，5%~30%河岸受沖刷干擾。

溪濱廊道 連續性 (G)	5	溪濱廊道具人工構造物或其他護岸及植栽工程，30%~60%廊道連接性遭阻斷。
溪濱護坡 植被 (H)	6	80%~50%的河岸及溪濱臨岸區域被植物所覆蓋，但植被為工程規劃之人工次生林，有些許的人為活動，但不影響植物生長。
水生動物 豐多度 (I)	4	計畫區域內有螺貝類、魚類等指標物種出現二至三類，部分為外來種。
人為影響 程度 (J)	6	應注意施工量體與施作位置，減少擾動周邊植被範圍。
合計總分	62	綜合評述
	良	水域型態多樣，底質組成多樣，水域與溪濱廊道仍維持自然狀態，區域內有口孵非鯽雜交魚、福壽螺及石田螺生物活動。
評估說明		
水域棲地生態大致維持自然狀態，但兩側護岸形式為混凝土，且近乎垂直，不利於生物進行往返水陸域利用，建議未來工程施作縮小施工量體，保留水域底質及濱溪帶。		
註：		
1、本表參考自汪靜明，2012。棲地生態資訊整合應用於水利工程生態檢核與河川棲地保育措施計畫經濟部水利署水利規劃試驗所		
2、本表評分方式:單項指標滿分 10 分，「優」10 分；「良」6 分；「差」3 分；「劣」1 分，總項指標滿分 100 分，「優」100~80 分；「良」79~60 分；「差」59~30 分；「劣」29~10 分。		
3、重要評項：系指各評估因子重點項目(A~J)之歸納。		
4、外來種：參考『台灣入侵種生物資訊』（常見種)福壽螺、非洲大蝸牛、河殼菜蛤、美國螯蝦、吳郭魚、琵琶鼠魚、牛蛙、巴西龜。

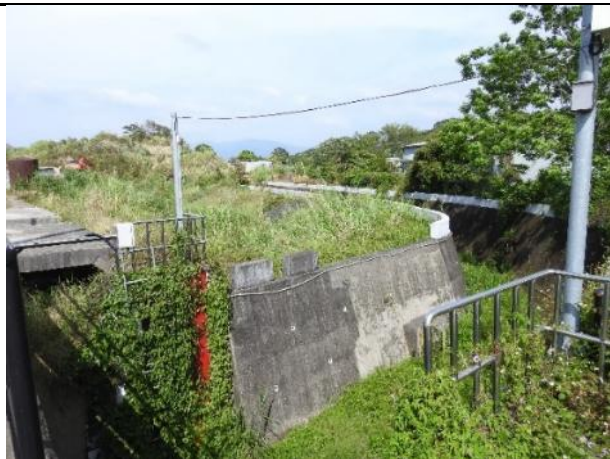
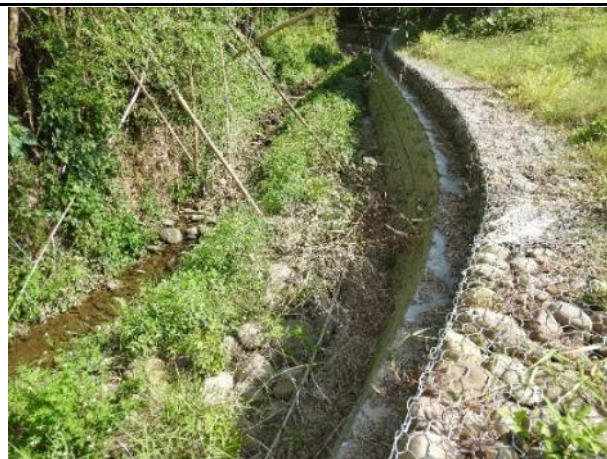
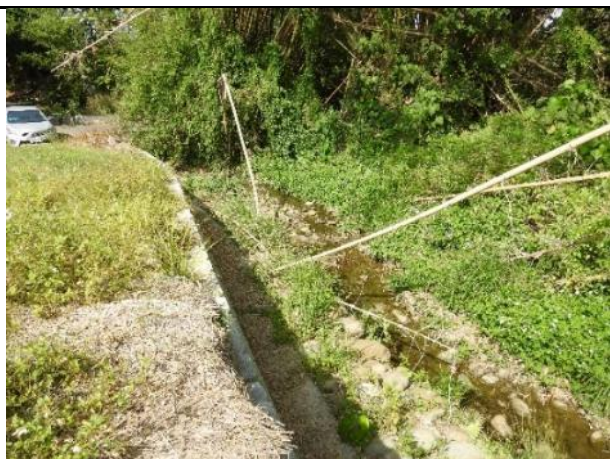
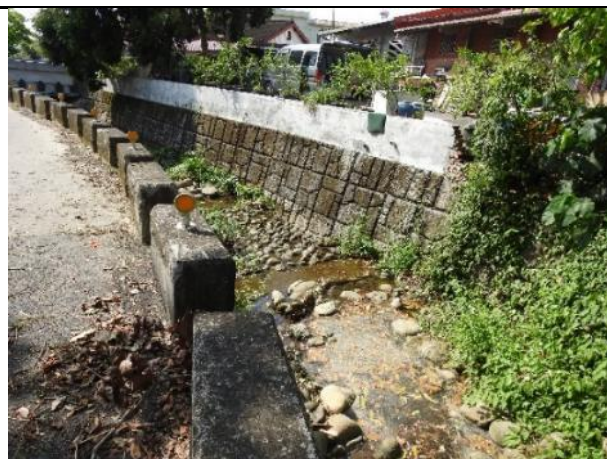
本計畫涉及之水域環境為後庄排水直排一及牛稠溪，後庄排水直排一區段已受人為整治，兩側護岸形式為混凝土，且近乎垂直，不利於生物進行往返水陸域利用，勘查時該水路已淤積並長滿巴拉草；牛稠溪亦屬人為整治區段，兩側護岸形式為混凝土，護岸坡度約為 45 度，水域型態包含淺流、岸邊緩流及深流，底質多以卵礫石為主，兩側具備茂密的濱溪植被，多以象草、銀合歡及蓖麻等為主要組成，勘查時紀錄有褐頭鷓鴣於周邊濱溪植被活動，水域除可見口孵非鯽雜交魚、福壽螺及石田螺等，亦紀錄有小白鷺於計畫區內覓食。

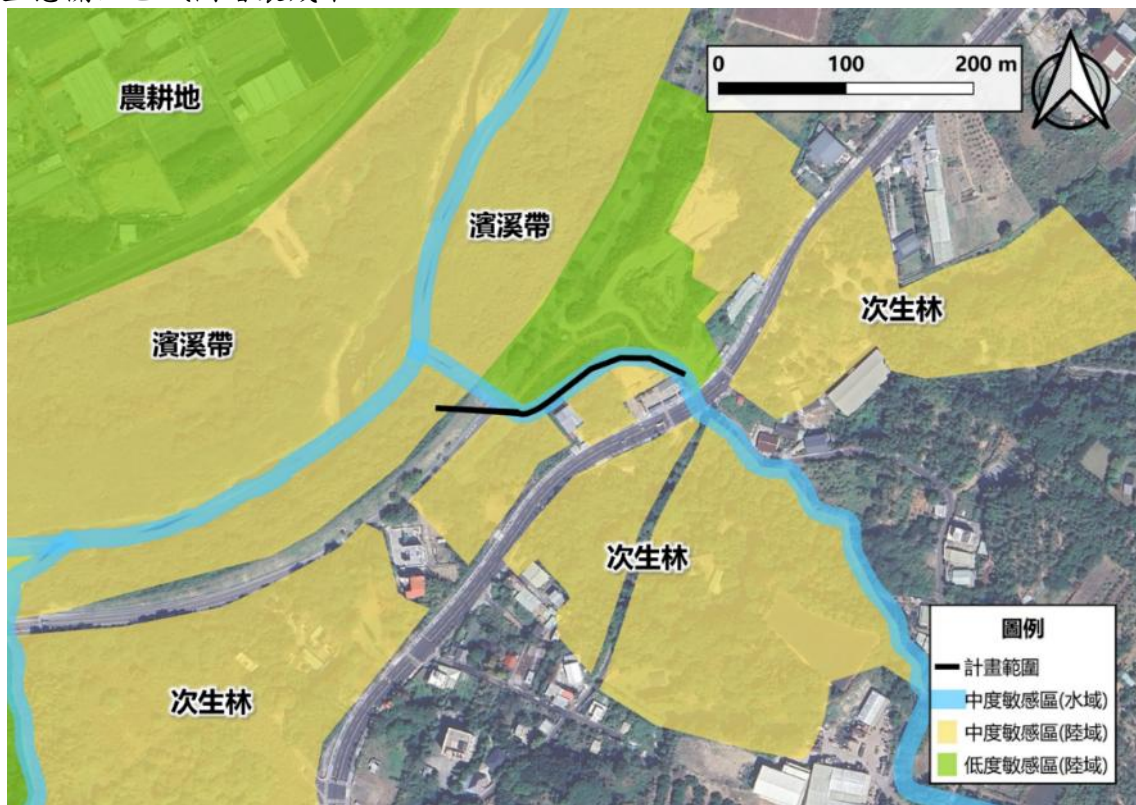
5-2 生態關注區域圖繪製成果

計畫區周邊雖多屬已開發場域，然周邊綠帶為當地野生動物或諸羅樹蛙棲息之場所，具其生態敏感性，另周邊草生荒地亦可能是夏季候鳥燕鴿利用之潛在環境。承前所述，未來工程施作仍可能會對其造成影響，包含施工便道開挖可能須剷除周邊植被；施工造成之噪音、震動等也可能會對棲息於周邊環境之動物造成影響等。因此，針對計畫區周邊之綠帶定義為中度敏感區，以供本案工程單位參考迴避，使其可成為施工階段時當地生物可遷移利用之環境。

生態議題及生態保全對象	生態影響預測	生態保育對策 (請依工程方案提出)	策略
水域棲地	因施工導致水質混濁	避免工程施作時之廢汙水流入，避免破壞當地生物之棲地。	迴避
關注物種	後庄直排一左岸之綠帶(竹闊葉混合林)為諸羅樹蛙可能利用之棲地，若工程施作如施工便道及堆置區等於此區域，將對利用之棲地造成影響	限縮工程擾動範圍，保留後庄直排一左岸之綠帶，並設置施工圍籬或警示帶標示施工區域，以減輕對周遭環境影響。	迴避
		施工便道及工程堆置區優先使用既有道路，若未滿足運輸或堆置需求，則優先使用人為活動區、裸荒地、草生地等區域，屬於裸荒地、草生地之區域於完工後挖鬆其表土加速恢復原狀。	減輕
環境維護	廢棄物倒入渠道造成環境汙染及吸引流浪貓犬群聚	民生及工程廢棄物須集中處理，且施工期間禁止餵食廚餘，需於當日帶離現場。	減輕
	晨昏施工與施工噪音將影響生物覓食及棲息	避免於晨昏施做工程，且施工期間使用低噪音機具，避免干擾當地生物於夜晚繁殖及活動。	減輕
	施工引起之揚塵，可能導致植物氣孔阻塞，而導致傷亡。	定期灑水及使用防塵網以降低揚塵對生物之影響。	減輕

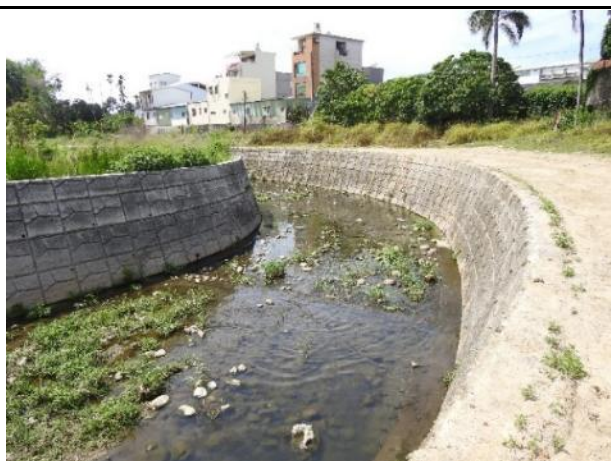
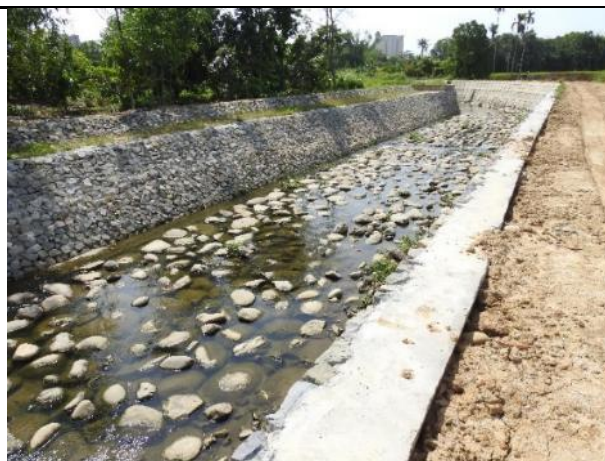
工程主辦機關	嘉義市政府	提交日期	民國 114 年 05 月 28 日
工程名稱	北排水(4k+611~5k+705)防汛道工程		
設計單位	鉅森工程顧問有限公司	生態檢核團隊	爾灣水利工程技師事務所
<p>1.棲地調查：</p> <p>1-1 是否辦理棲地調查?(依據附表 P-05 決定是否辦理)</p> <p><input checked="" type="checkbox"/>是，請續填 1-2 項目。</p> <p><input type="checkbox"/>否</p> <p>1-2 棲地調查成果概述</p> <p>勘查時預計治理區域已有整地現象，計畫範圍周遭主要環境類型包括次生林、竹林、農耕地、排水路等，植被以先驅陽性的植物居多。次生林上層喬木記錄有山黃麻、血桐、厚殼樹、無患子等，下層則以月桃、姑婆芋、馬拉巴栗居多；竹林以刺竹為主；農耕地以稻米為主，果樹則記錄有芒果、龍眼等。勘查時周邊陸域環境紀錄有五色鳥、白尾八哥、紅嘴黑鵯、珠頸斑鳩等於樹叢上活動；草叢則有斑文鳥、褐頭鷓鴣鳴叫。本計畫排水路屬北排水水系，已受人為整治，護岸形式包含混凝土、造型模板、箱籠等，護岸坡度約為 30 度，已不具備可供當地生物往返水陸域之功能，水域型態包含淺流、岸邊緩流及深流，水色偏微黃尚清澈，河床底質多樣，有圓石、卵石、礫石及細砂等，且部分區域有排設塊石或深槽增加水域棲地多元性，勘查時排水路內記錄有口孵非鯽雜交魚、斑龜、小白鷺、翠鳥等生物活動。</p> <p>1-3 棲地照片紀錄：(拍照位置、日期)</p>

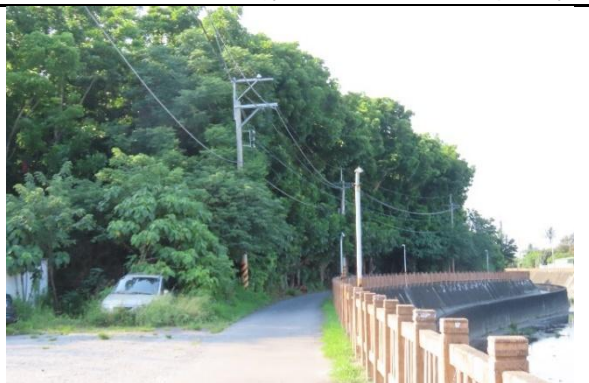
<p style="text-align: center;">【棲地 1】 拍照日期：114 年 5 月 14 日 拍照位置：通港橋下游 概述說明：綠帶生長良好</p>		  <p style="text-align: center;">【棲地 2】 拍照日期：114 年 5 月 14 日 拍照位置：通港橋下游 概述說明：水域環境正常</p>	
  <p style="text-align: center;">【棲地 3】 拍照日期：114 年 5 月 14 日 拍照位置：通港橋上游 概述說明：水域環境正常</p>		  <p style="text-align: center;">【棲地 4】 拍照日期：114 年 5 月 14 日 拍照位置：通港橋上游 概述說明：濱溪帶回復</p>

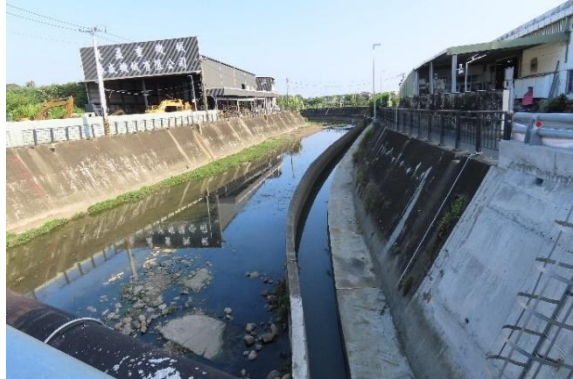
<p style="text-align: center;">生態保育措施 2 【維護管理階段】</p>
<p>拍照日期：113 年 8 月 16 日 拍照位置：通港橋上 完工說明：保留河床底質</p>	<p>拍照日期：114 年 5 月 14 日 拍照位置：通港橋上 現況說明：河床底質多樣化</p>
<p>4.物種補充調查：</p> <p>4-1 是否辦理物種補充調查?(視需要辦理)</p> <p><input type="checkbox"/>是，調查目的：_____；請續填 4-2 項目。 (請說明調查目的，請敘明是否涉及「5.後續課題評析」之需要)</p> <p><input checked="" type="checkbox"/>否</p> <p>4-2 物種補充調查成果概述：</p> <p>5.後續課題評析：</p> <p>5-1 後續課題評析說明</p> <p>工程位於中央排水水系，因周邊多屬人為開發或擾動頻繁區，較無生態課題。另本計畫對比規劃設計階段勘查(111 年 1 月 13 日)及維護管理階段(114 年 5 月 14 日)河道環境恢復良好，物種勘查資料，規劃設階段物種包含大卷尾、珠頸斑鳩及白尾八哥、白鶺鴒、磯鶻、鷹斑鶻、夜鷺及斑龜等；維護管理階段紀錄物種包含洋燕、麻雀、白尾八哥、珠頸斑鳩、白鶺鴒、磯鶻、紅鳩、紅嘴黑鶻及斑龜等，多屬都市鄉村地區常見之物種。</p> <p>5-2 維護管理階段生態檢核作業是否完成?</p> <p><input checked="" type="checkbox"/>是，經評估無待處理事項，完成本階段生態檢核作業。</p>

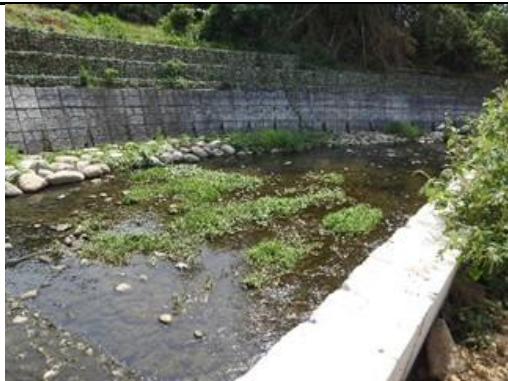
<p style="text-align: center;">【棲地 1】 拍照日期：114 年 4 月 17 日 拍照位置：北排水新店里段 概述說明：濱溪帶回覆</p>

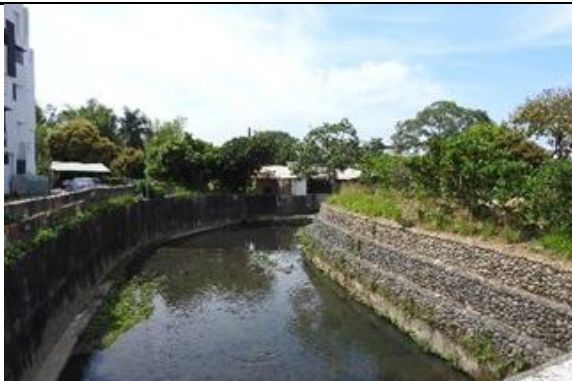
<p style="text-align: center;">【棲地 2】 拍照日期：114 年 4 月 17 日 拍照位置：北排水新店里段 概述說明：水域環境正常</p>

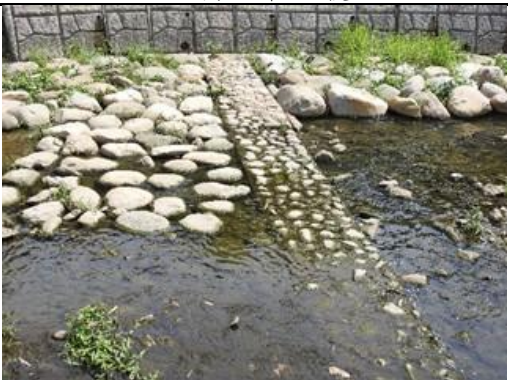
<p style="text-align: center;">【棲地 3】 拍照日期：114 年 4 月 17 日 拍照位置：北排水新店里段 概述說明：水域環境正常</p>

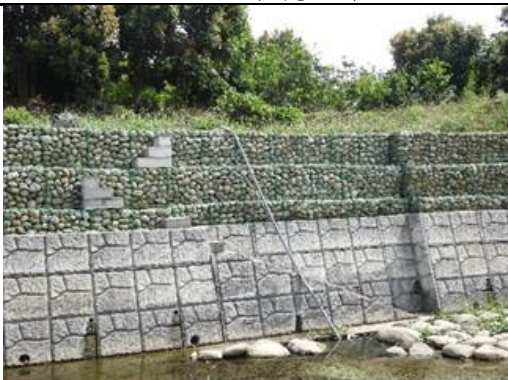
<p style="text-align: center;">【棲地 4】 拍照日期：114 年 4 月 17 日 拍照位置：北排水新店里段 概述說明：石壟護岸植被覆蓋</p>

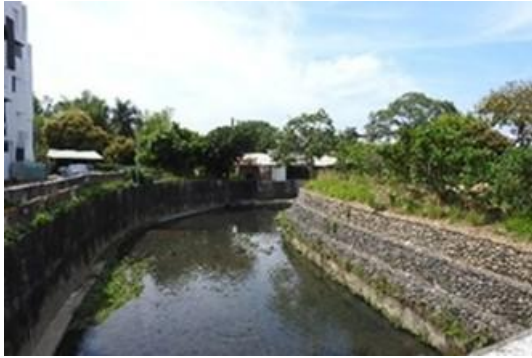
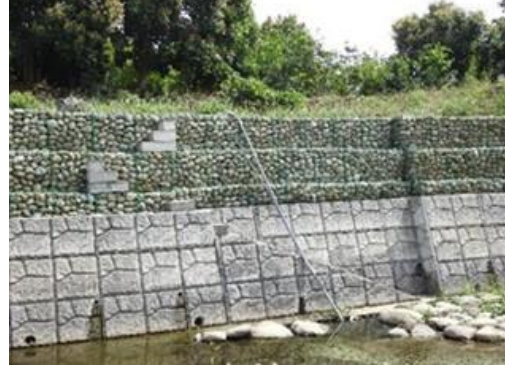
生態保育措施 2
【維護管理階段】

拍照日期：114 年 4 月 17 日
拍照位置：北排水新店里段
完工說明：保留周邊次生林生長良好
