# 嘉義市生態檢核工作計畫

(112-113 年度)

112 年成果報告

執行單位：爾灣水利工程技師事務所

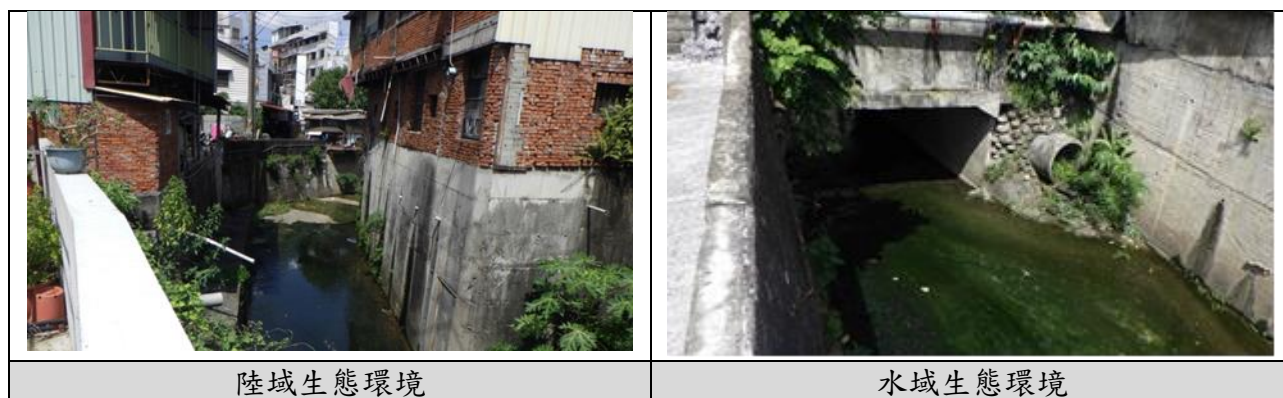
圖 3-15 「北排水 10 號無名橋(6K+209)改建工程」環境照

混泥土護岸底部封底，水流較淺且流速較緩，可見藻類滋生，流速較緩處有淤泥及有機碎屑淤積，可見水生植物生長，水中可見吳郭魚及福壽螺等外來物種，周邊可見蜻蛉目成蟲活動。

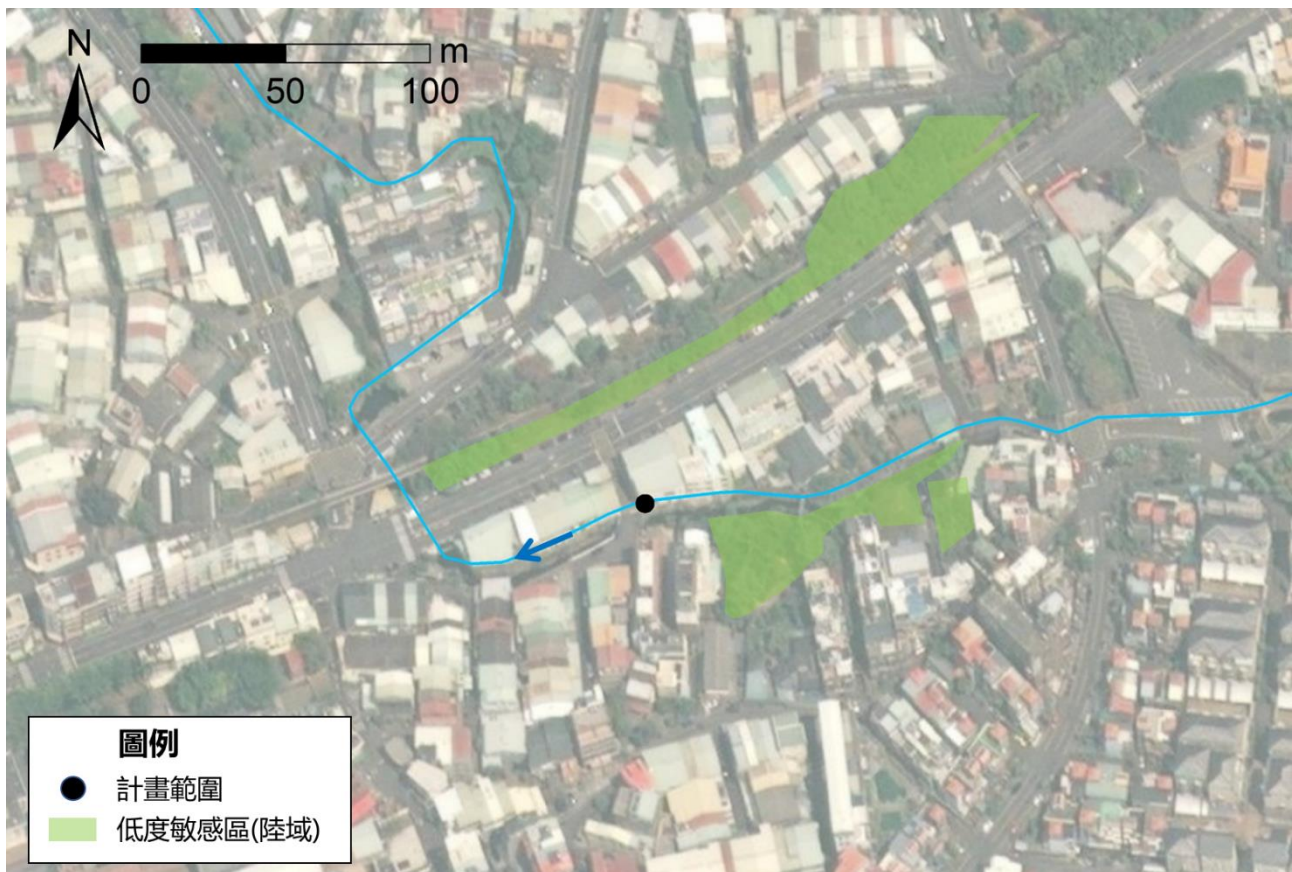
圖 3-17 「北排水 10 號無名橋(6K+209)改建工程」生態關注區域圖

計畫區周邊多屬低生態敏感區或人為擾動區，如圖 3-17 所示。此外，生態資料盤點中曾有諸羅樹蛙紀錄，然經本計畫生態人員現場勘查確認後，排水工程為三面光，且勘查範圍中並無合適棲地，故不會對其造成影響。

雖本案無明顯生態課題，然為了降低工程施作對周邊環境之影響，仍建議工程施作仍需編列環境保護管理費用，例如：採用低噪音機具、設立灑水設施減少工程揚塵、及水質控管等，減輕工程對環境之影響。另施工動線應評估避免擾動嘉義市珍貴樹木(欖果)，若經評估於未來施工動線上遭擾動，建議以黃色警示帶圈圍，並將其列為本案生態保全對象。

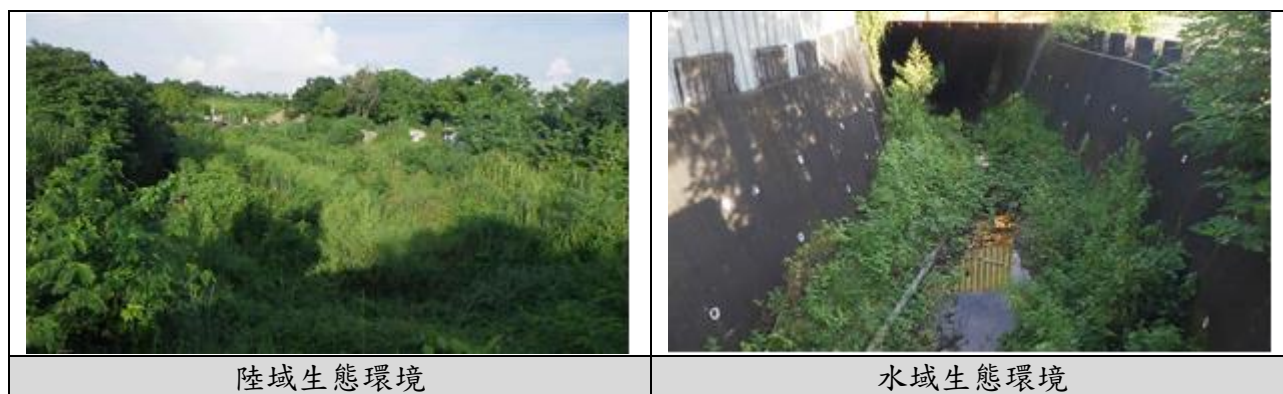
圖 3-20 「後庄直排一下游段(0K+020~0K+172)應急工程」環境照

本案於112年08月23日進行提案階段現地勘查作業，環境照如圖3-20所示，藉由棲地環境現況勘查掌握周邊棲地環境概況，計畫區周邊陸域生態環境以人為擾動後草生地為主以禾本科、構樹及盒果藤等速生型草灌木為主。水域環境兩側護岸為混凝土護岸，水流較淺且流速較緩，底質多為泥沙及礫石，水生植物依附其生長，水中可見吳郭魚、福壽螺及石田螺，岸邊可見蜻蛉目成蟲活動。

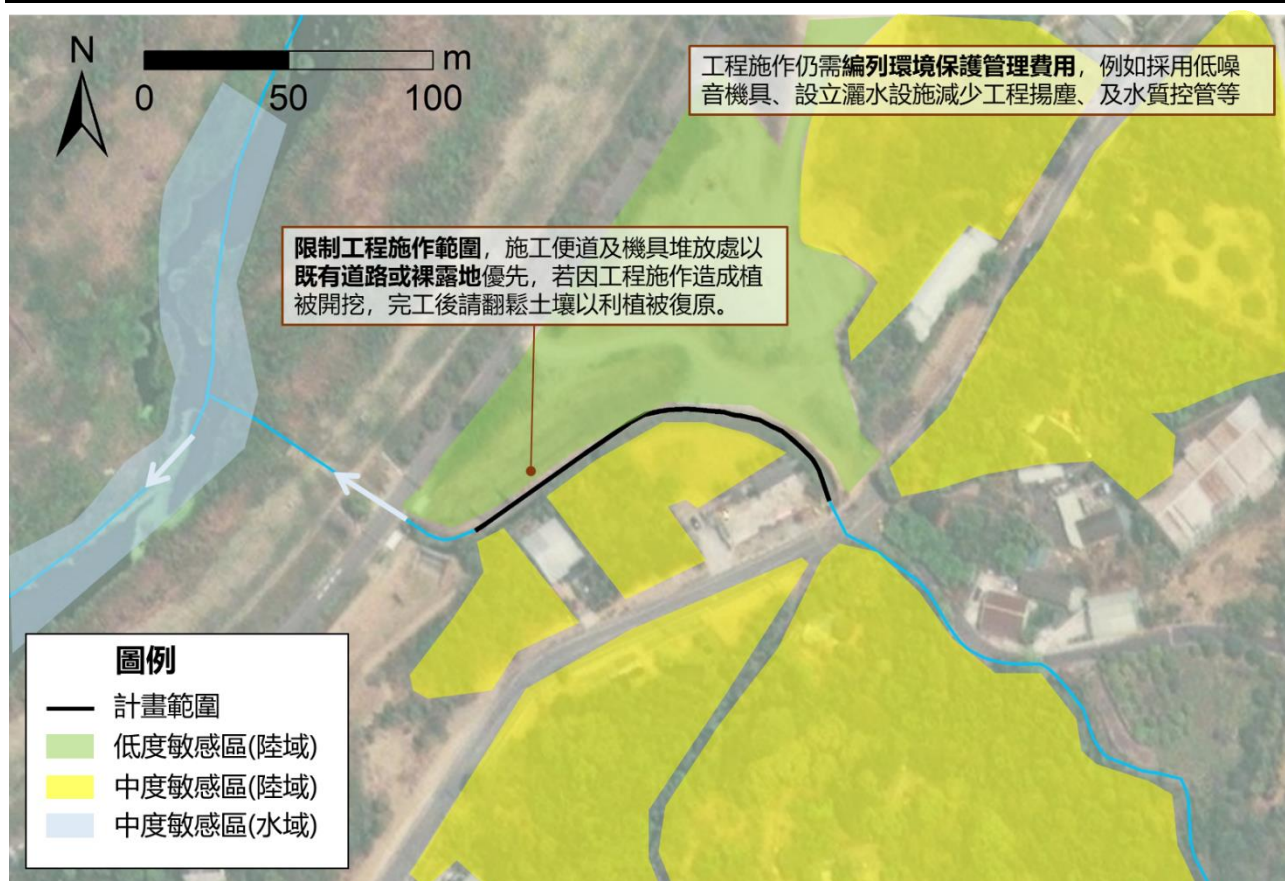
圖 3-22 「後庄直排一下游段(0K+020~0K+172)應急工程」生態敏感圖

計畫區周邊多屬已開發場域，且因珍貴樹木距離基地位置較遠，工程預計施作範圍對關注物種合適棲地較遠，皆不會對其造成直接衝擊，故無明顯生態議題，然因周邊綠帶為當地野生動物棲息之場所，具其生態敏感性(屬中度敏感區)，且未來工程施作仍可能會對其造成影響，例如施工便道開挖會可能須剷除周邊植被；施工造成之噪音、震動等也可能會對棲息於周邊環境之動物造成影響等。

鑑於上述可能之干擾，本案生態保育對策建議如圖 3-22 所示，各項建議如下：(1)限制工程施作範圍，施工便道及機具堆放處以既有道路或裸露地優先，若因工程施作造成植被開挖，完工後請翻鬆土壤以利植被復原；(2)工程施作仍需編列環境保護管理費用，例如採用低噪音機具、設立灑水設施減少工程揚塵、及水質控管等。

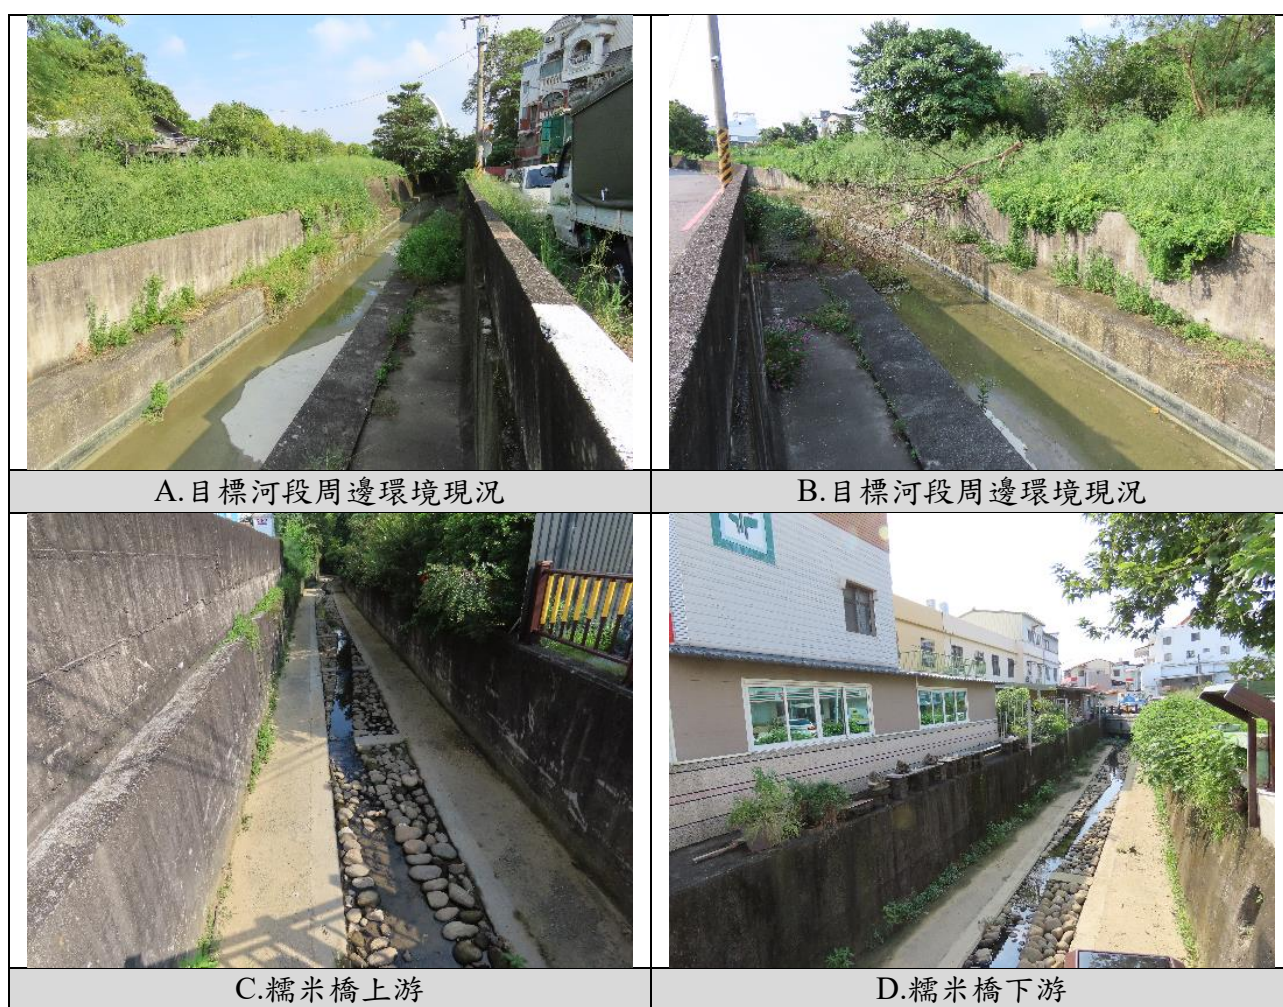
圖 3-34 「嘉義市道爺圳上游排水及周邊環境改善工程」環境照

態環境為裸露地、草生地、農地、園藝植栽苗圃及竹闊葉混合林為主。本計畫範圍水域廊道連續性屬受部分人工構造物影響，包淺流及岸邊緩流等水域型態，水色偏黃，河床底質以礫石及泥質為主，區內紀錄到囊螺、福壽螺、吳郭魚等物種。

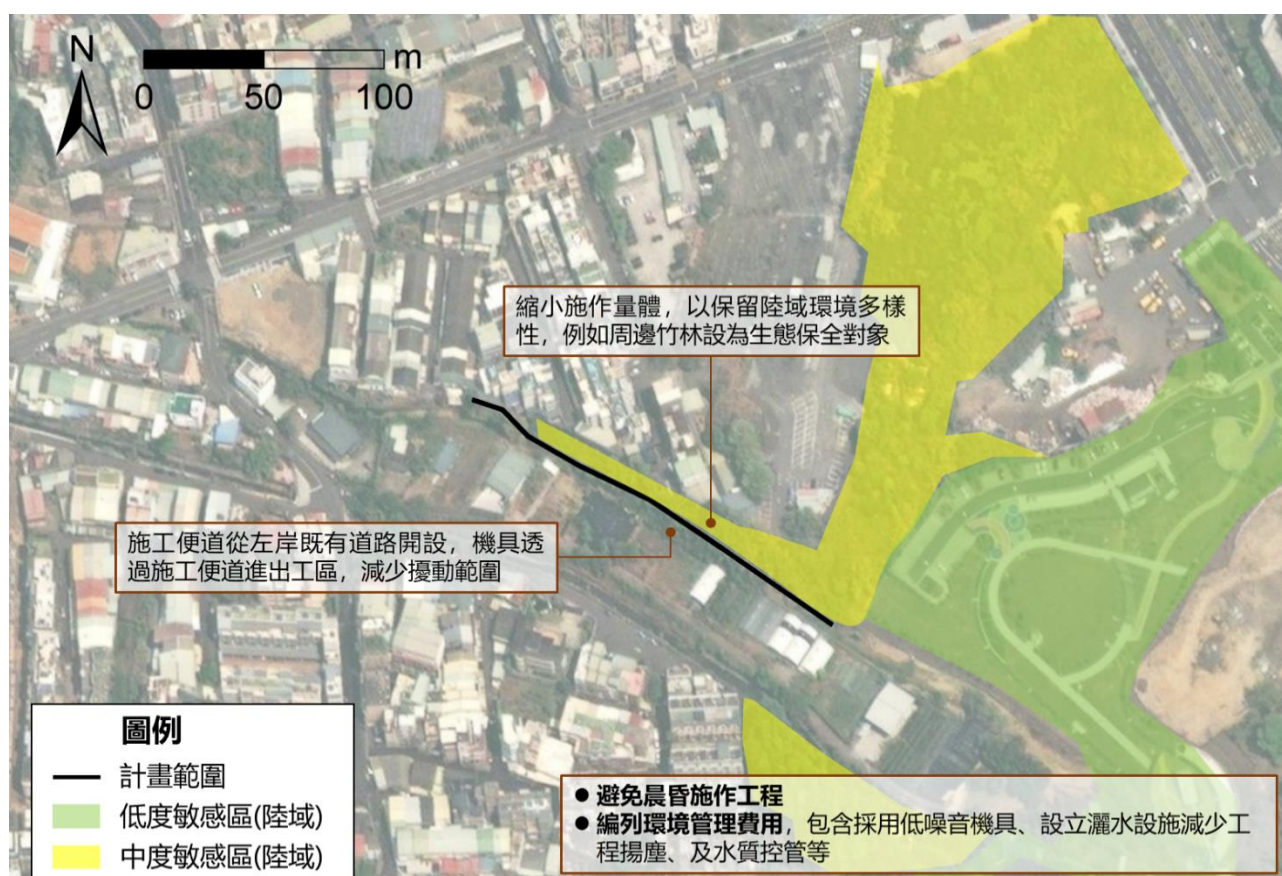
圖 3-37 「嘉義市道爺圳上游排水及周邊環境改善工程」生態關注區域圖

計畫區周邊雖多屬已開發場域，無明顯生態議題，然道爺圳排水右岸後方草生植被生長茂密，且周邊既有大樹生長狀況良好，提供當地生物重要的棲息場所，故於本案生態敏感圖將其定義為中度敏感區，如圖 3-37 所示。針對上述的生態敏感區推估可能受工程施作之影響，其中包含(1)新設護岸工程可能影響濱溪植被覆蓋面積減少、濱溪廊道連續性阻斷及動物橫向移動阻斷，(2)周邊竹林環境屬諸羅樹蛙之潛在棲地，工程施作如施工便道可能產生擾動影響。

鑑於上述可能之干擾，本案生態保育對策建議如圖 3-37 所示，各項建議如下：(1)縮小施作量體，以保留陸域環境多樣性，例如周邊竹林設為生態保全對象；(2)施工便道從左岸既有道路開設，機具透過施工便道進出工區，減少擾動範圍；(3)避免晨昏施作；(4)編列環境管理費用。

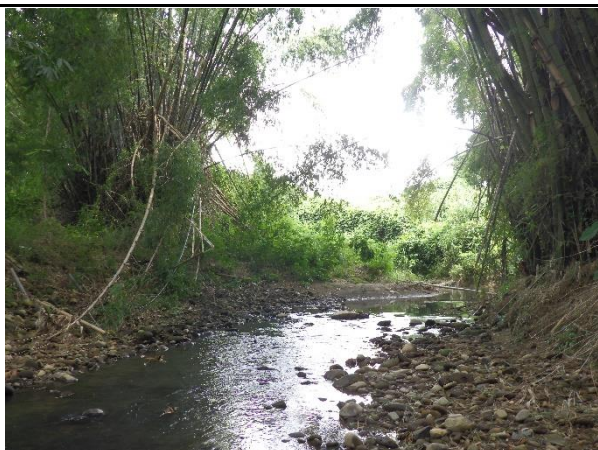
| <p>1.陸域生態環境現況描述：</p> <p>為土堤邊坡，周邊環境以竹林、人為干擾後草生地、次生林及濱溪植物為主，如大花咸豐草、血桐、蔞草、輪傘莎草和錢幣草等植物。</p> | | <p style="text-align: center;">目標河段周邊環境現況</p> | |

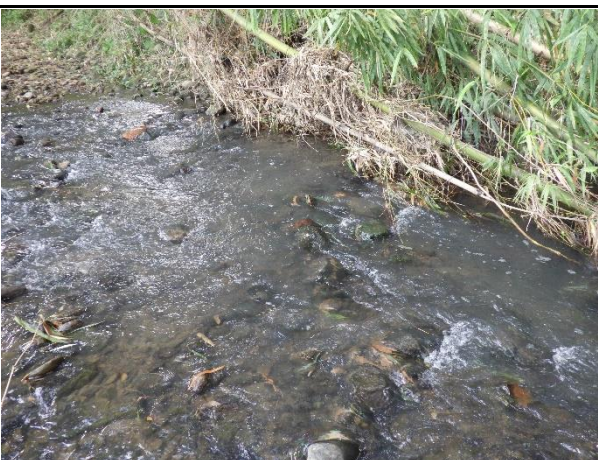
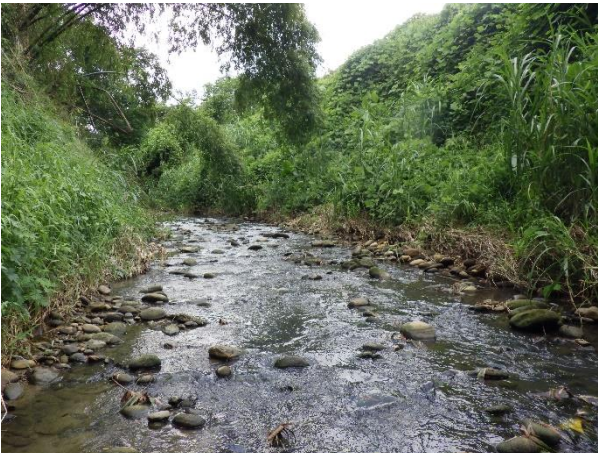
| <p>2.水域生態環境現況描述：</p> <p>本計畫範圍水域廊道連續性仍屬自然狀態未受工程影響，包含淺流、淺瀨、深潭及岸邊緩流等多樣水域型態，水色偏微黃尚清澈，河床底質多樣，有圓石、卵石、礫石及細砂等，區內可見水黽、吳郭魚、囊螺及福壽螺等物種。</p> | | <p style="text-align: center;">淺流、淺瀨、深潭及岸邊緩流等水域型態</p> | |

| | 河床底質有圓石、卵石、礫石及細砂等 | | | | | |

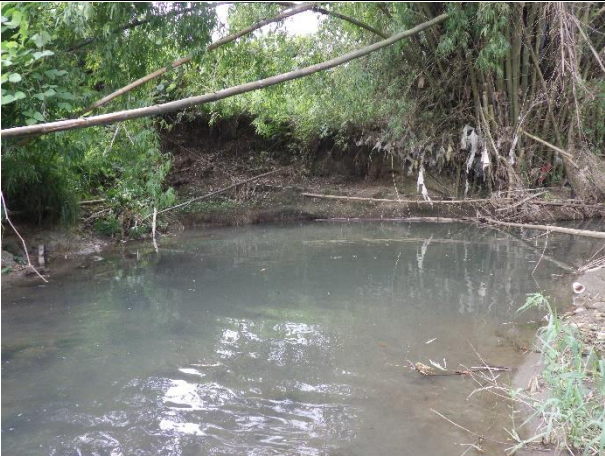
| 3.其他生態環境現況描述：<br>於計畫河段座標(23.493062, 120.461130)處位處河水攻擊面，該處土坡部分崩落。 | | | | | | |
| | 河水攻擊面且土坡部分崩落 | | | | | |

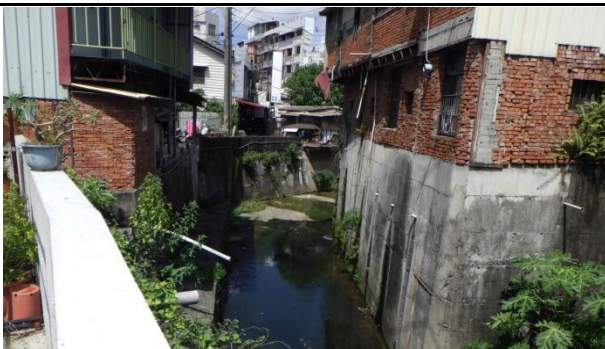
| 1.陸域生態環境現況描述：<br>周圍為住宅區等建物，兩側植物為構樹、腎蕨、輪傘莎草及榕樹等常見物種，大多依附排水淤積之淤泥及牆縫中生長 | | | |

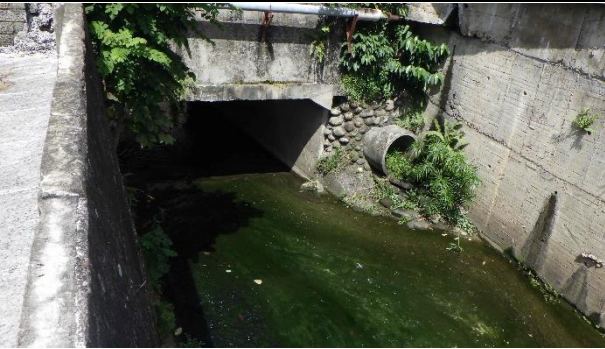
| 2.水域生態環境現況描述：<br>兩側護岸為混凝土護岸底部封底，水流較淺且流速較緩，可見藻類滋生，流速較緩處有淤泥及有機碎屑淤積，可見水生植物生長。水中可見吳郭魚及福壽螺等外來物種。周邊可見蜻蛉目成蟲活動。 | | | |

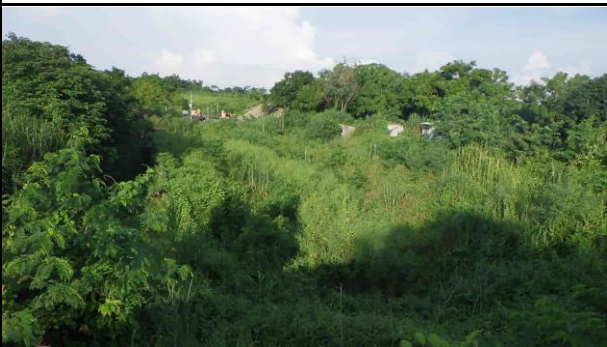
| 1.陸域生態環境現況描述：<br>周邊環境以人為擾動後草生地為主以禾本科、構樹及盒果藤等速生型草灌木為主。 | | | |

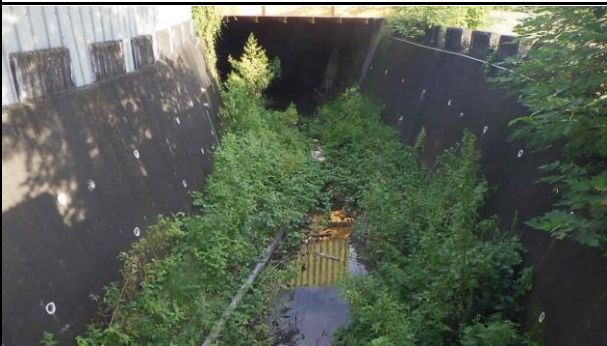
| 2.水域生態環境現況描述：<br>兩側護岸為混泥土護岸，水流較淺且流速較緩，底下泥沙及礫石等較多，水生植物依附其生長，水中可見吳郭魚、福壽螺及石田螺，岸邊可見蜻蛉目成蟲活動。 | | | |

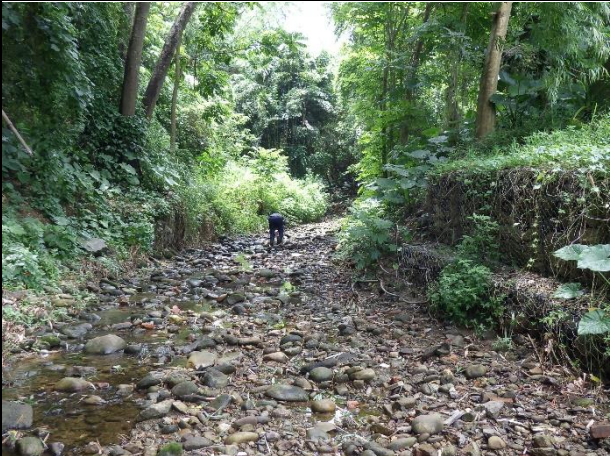
| 1.陸域生態環境現況描述：<br>周圍環境以竹林、灌叢及住宅為主，植被多為常見濱岸植物如禾本科、構樹、血桐及姑婆芋等。 | | | |

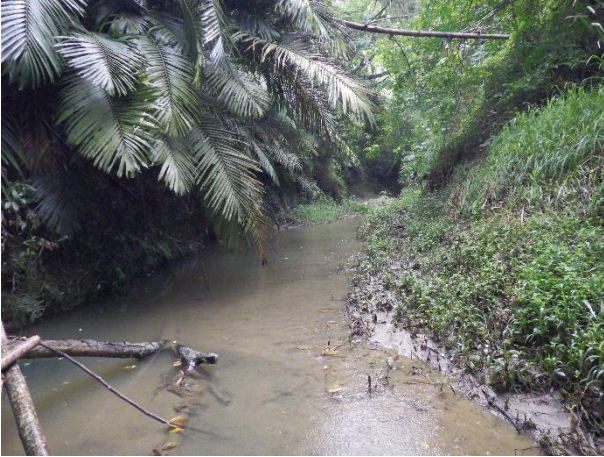
| <p>1.陸域生態環境現況描述：</p> <p>為土堤邊坡，周邊環境以竹林、人為干擾後次生林及濱溪植物為主，如大花咸豐草、構樹、輪傘莎草、菁芳草和禾本科等植物。</p> | | | |

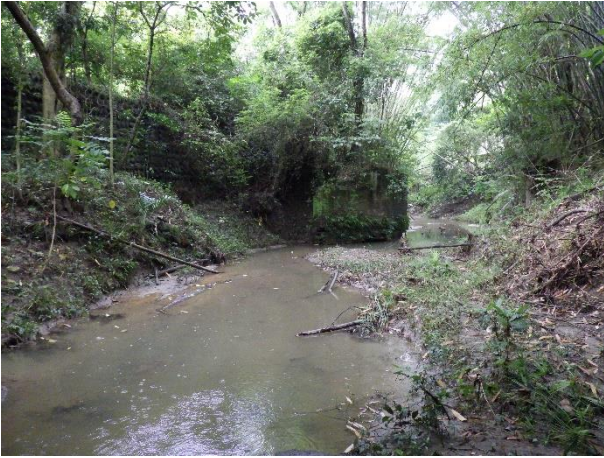
| <p>2.水域生態環境現況描述：</p> <p>本計畫範圍水域廊道連續性尚屬自然狀態，包含淺流、深潭及岸邊緩流等水域型態，水色偏黃稍混濁，河床底質以泥質為主，區內紀錄到水黽、土虱及粗糙沼蝦及臺灣鬚鱧等物種。</p> | | | |
