## 秀姑巒溪東豐堤段河道整理工程

- (一)工程位置：花蓮縣玉里鎮
- (二)問題說明：風險評估主要危險原因為**流路緊鄰、流速較快**。
- (三)工程內容：河道整理約1000公尺並設置護趾工及丁壩工6座。
- (四)預估經費：工程費新台幣**48,000**仟元。

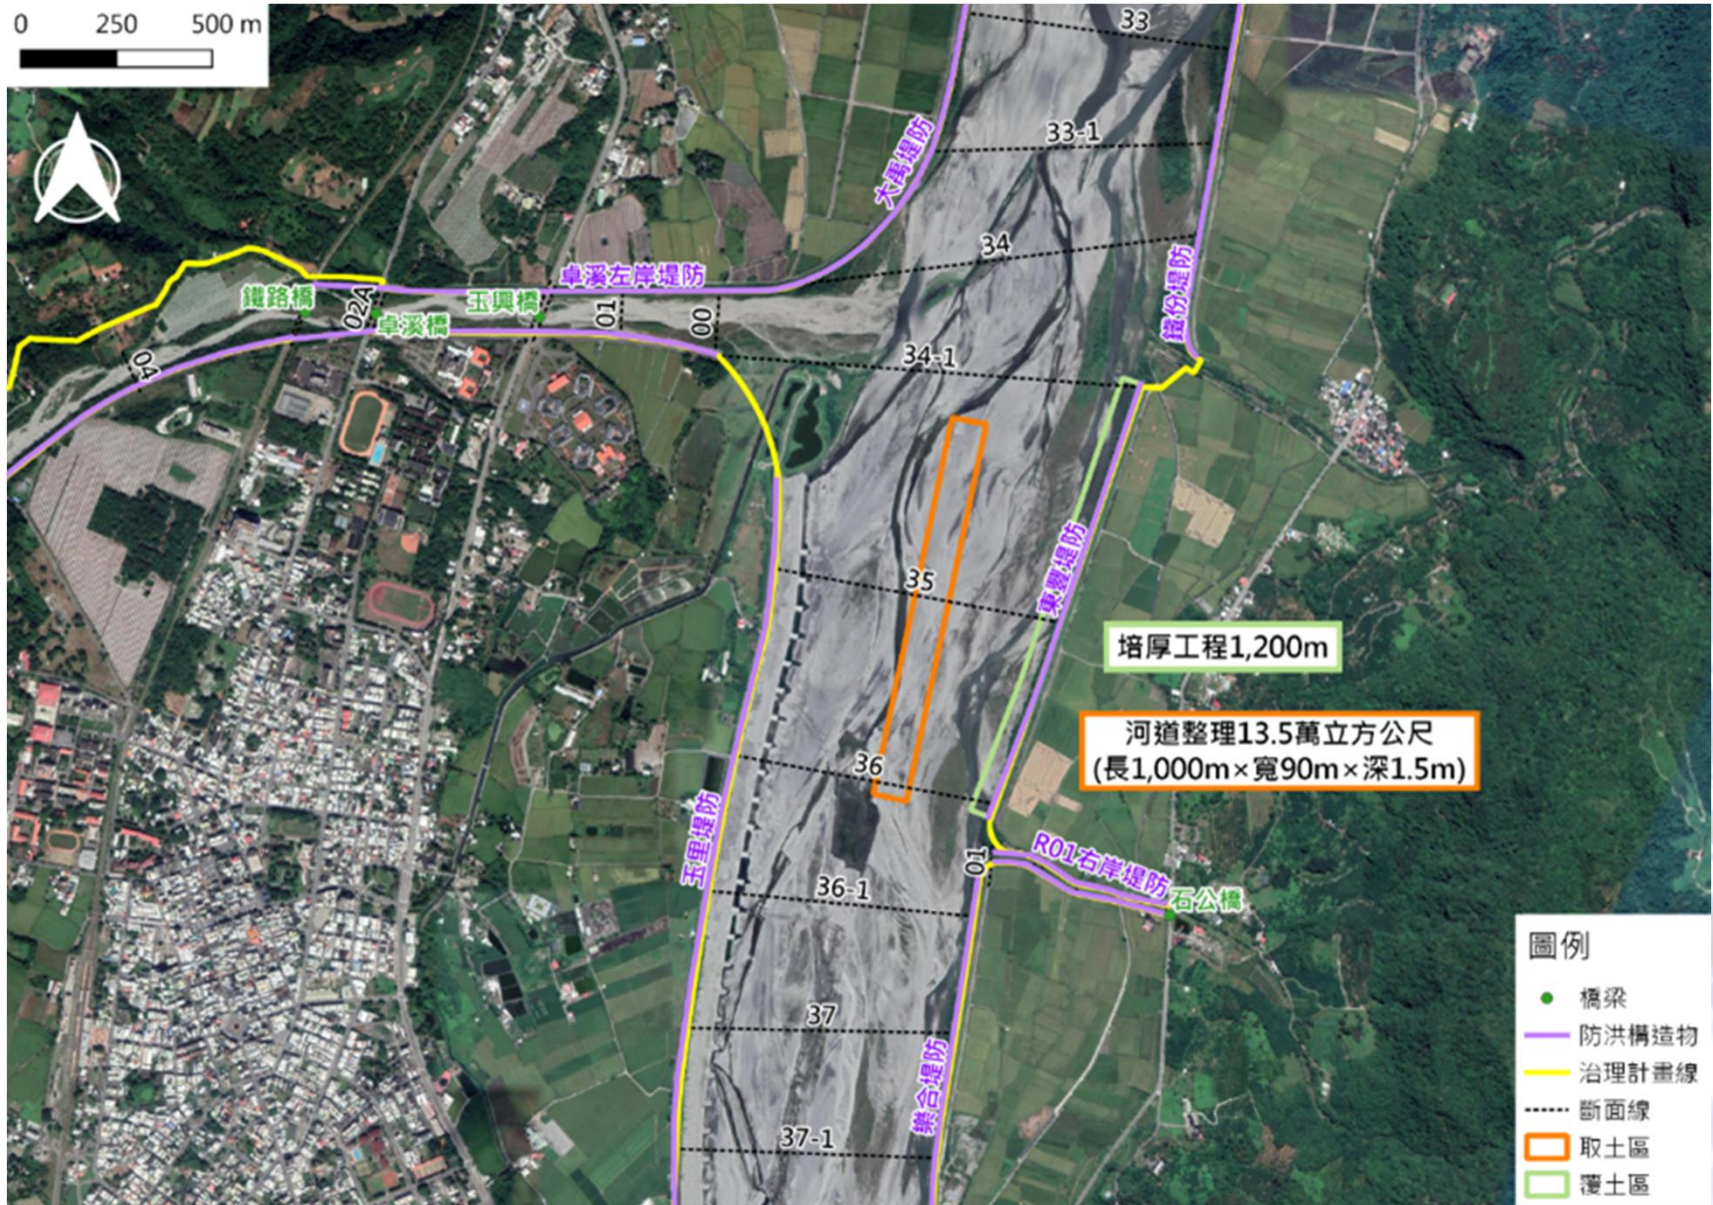
摘圖 1 秀姑巒溪水系洪水風險矩陣圖

3×3 風險矩陣		危險度		
		低	中	高
脆弱度	低	極低風險 其餘河段	低風險	中風險
		左岸 秀姑巒溪斷 7-1(瑞美村堤防) 秀姑巒溪斷 16~16-1(加納納堤防) 秀姑巒溪斷 53-1(南長良堤防) 秀姑巒溪斷 65(崙天護岸) 富源溪斷 22A(馬遠二號堤防) 紅葉溪斷 18(護導水路堤防) 卓溪斷 8  右岸 秀姑巒溪斷 26(觀音護岸) <b>秀姑巒溪斷 36(東豐堤防)</b> 秀姑巒溪斷 38-1(安民堤防) 秀姑巒溪斷 40(安民堤防) 秀姑巒溪斷 40-1(南通堤防) 富源溪斷 22A 卓溪斷 8 樂樂溪斷 4-2~5(長良堤防) 樂樂溪斷 12(清水堤防) 樂樂溪斷 13(南安堤防(一段)) 清水溪斷 3(清水右岸堤防) 太多蘭溪斷 2(右岸堤防)		
	中	左岸 秀姑巒溪斷 0-1(港口堤防)	左岸 秀姑巒溪斷 38-1(玉里堤防) 秀姑巒溪斷 39~39A(玉里堤防)	
	高	左岸 樂樂溪斷 4-2(客城堤防)		
		低風險	中風險	高風險
		中風險	高風險	極高風險

風險評估列短期執行工作  
(河道整理)
