鯨溪流域管理平台小平台三
物種保育與棲地復育(地質公園)

分享人：第九河川局 李宇弘 工程員

日期：109年10月

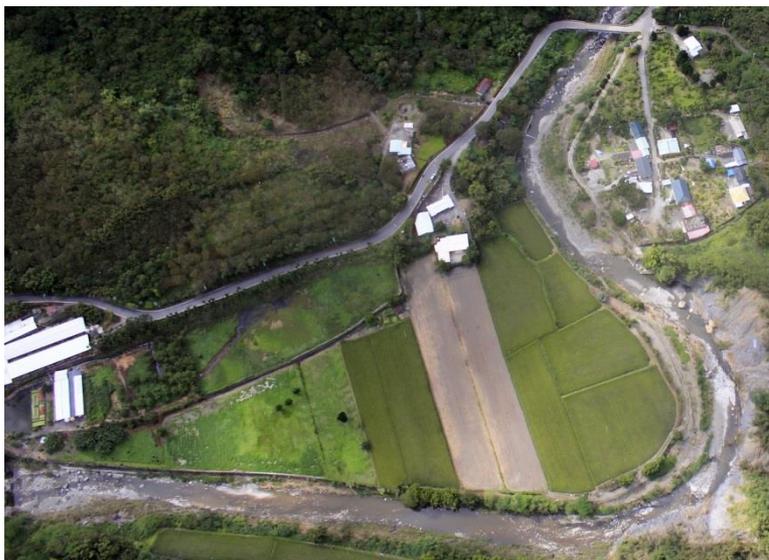
2011.11.04 鯨溪養豬場空拍(水保局花蓮分局提供)

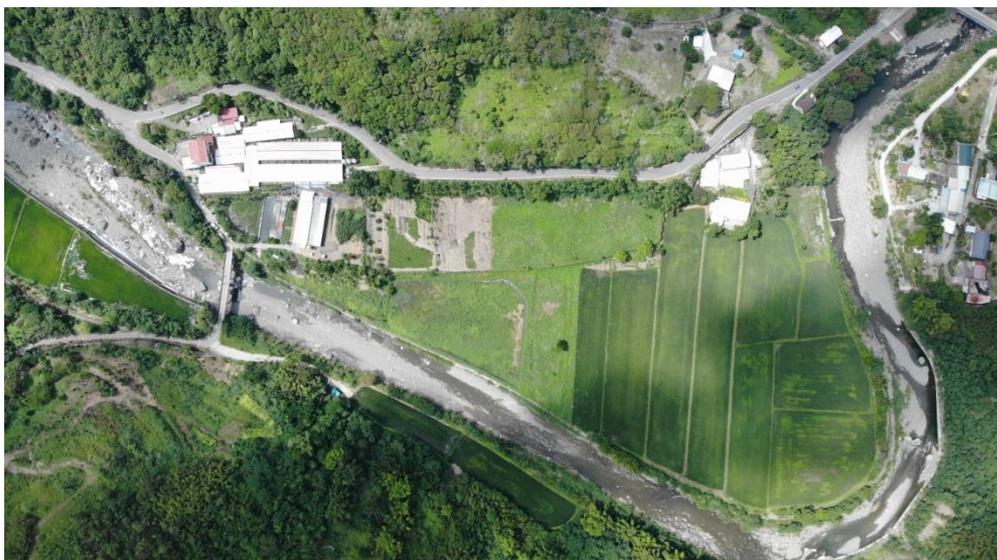
2019.06.18 鯨溪養豬場空拍(大為文化提供)

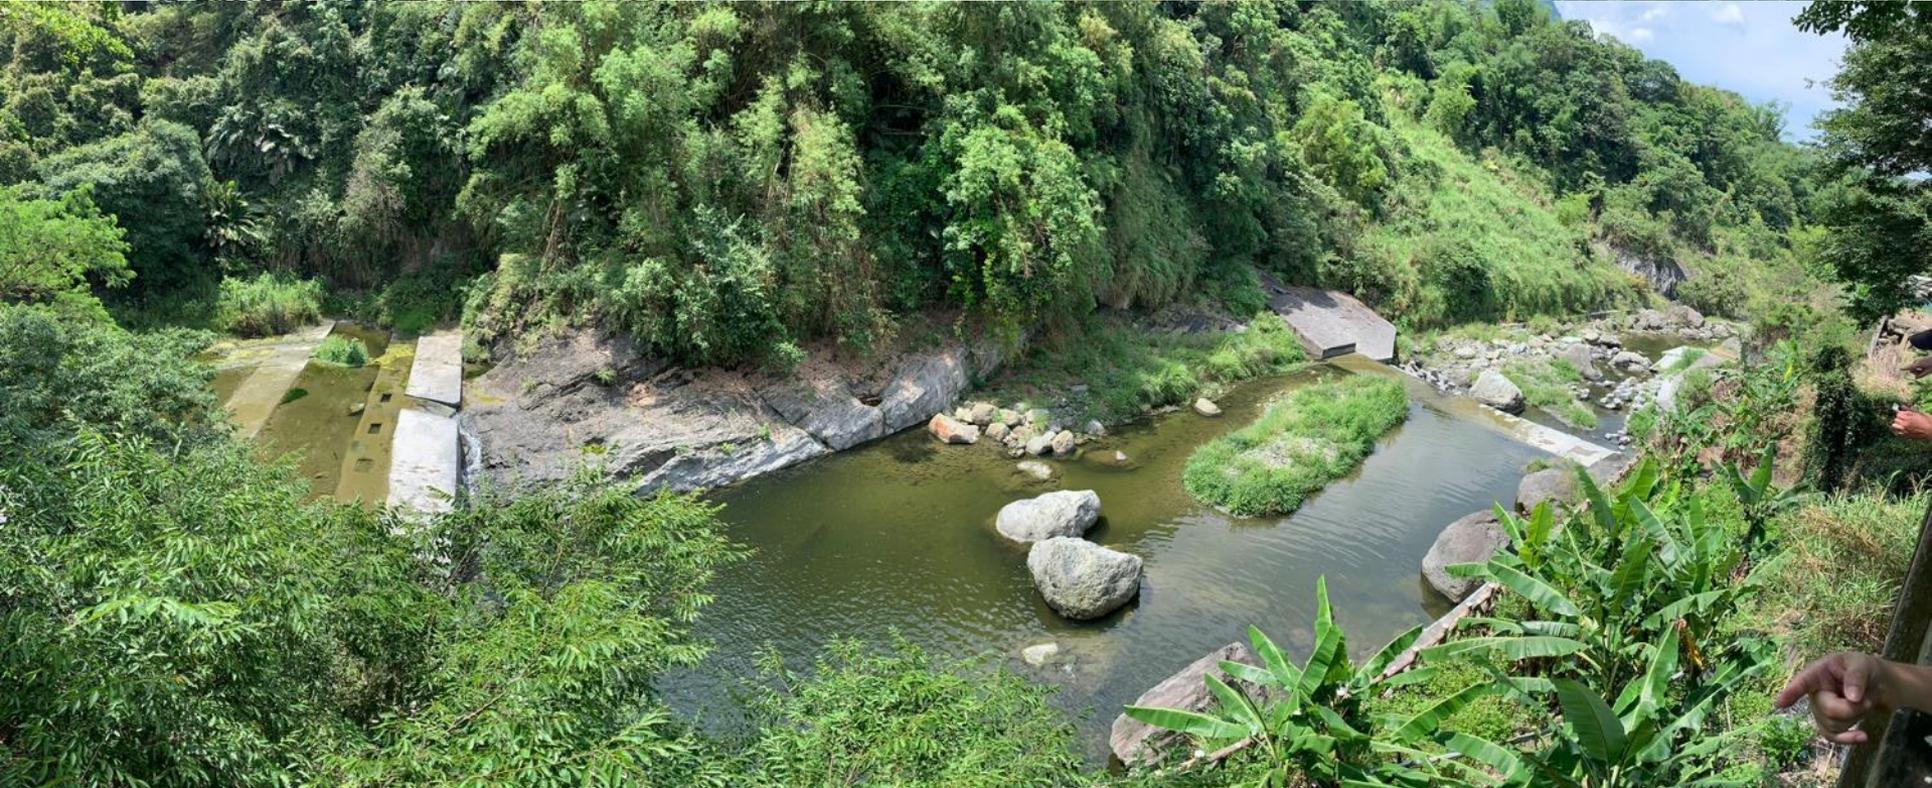
吉拉米代部落跳舞場對面停車場旁，攔河堰阻隔了魚類洄游上溯。

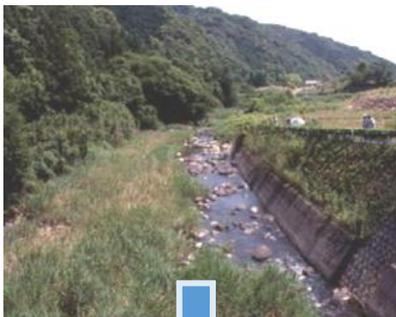
1. 確保土砂來源
支流防砂壩移除與改善

2. 重建護甲層
以疏濬泥砂填高河床

3. 河岸粗糙化
移除平滑護岸，或拋塊石

4. 重建河道骨架
改善攔河堰、固床工等

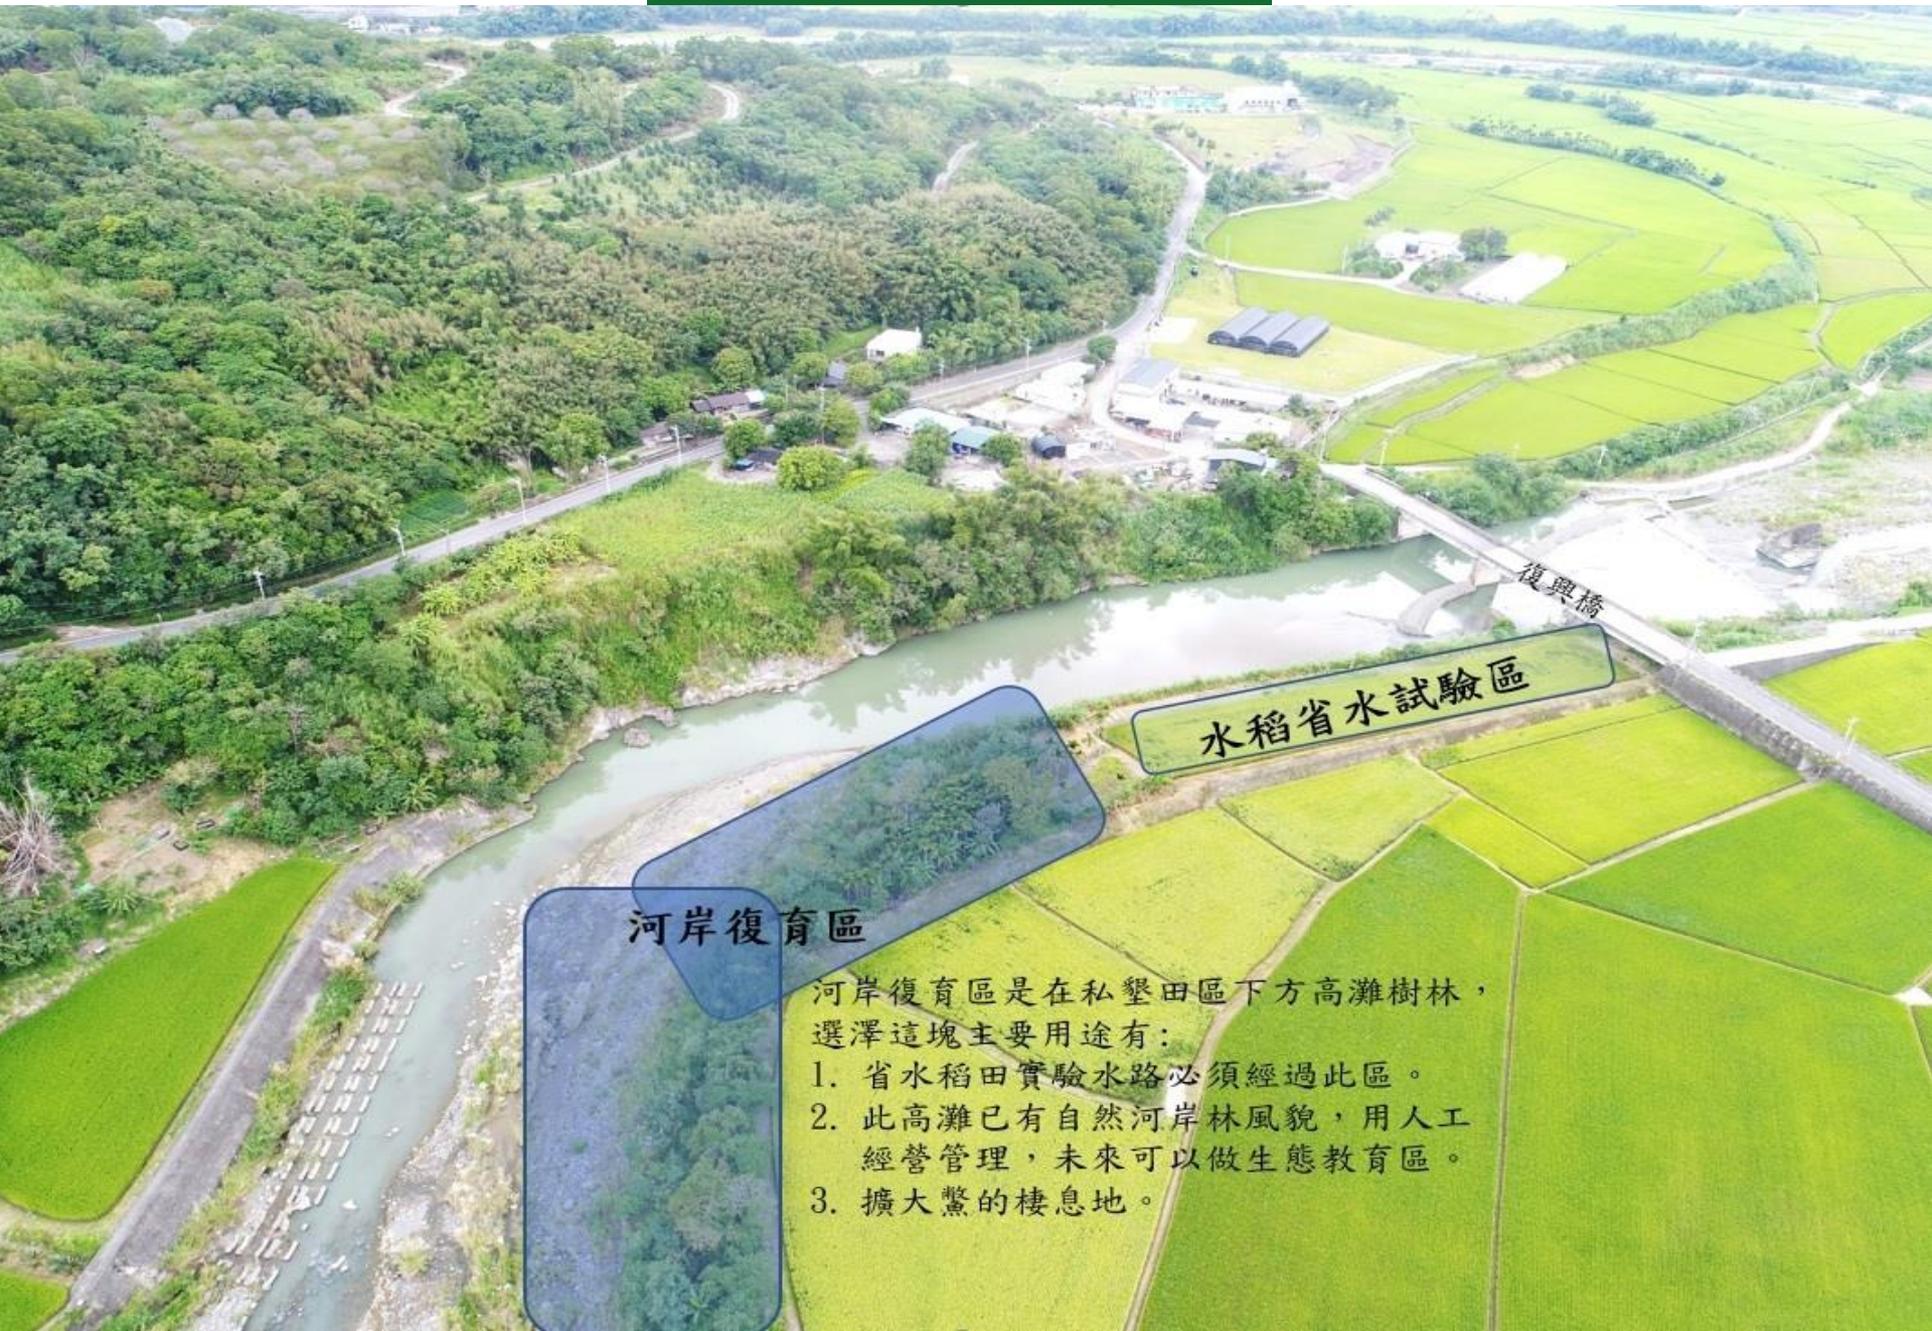
水稻省水試驗區

河岸復育區

河岸復育區是在私墾田區下方高灘樹林，選澤這塊主要用途有：

1. 省水稻田實驗水路必須經過此區。
2. 此高灘已有自然河岸林風貌，用人工經營管理，未來可以做生態教育區。
3. 擴大鰲的棲息地。

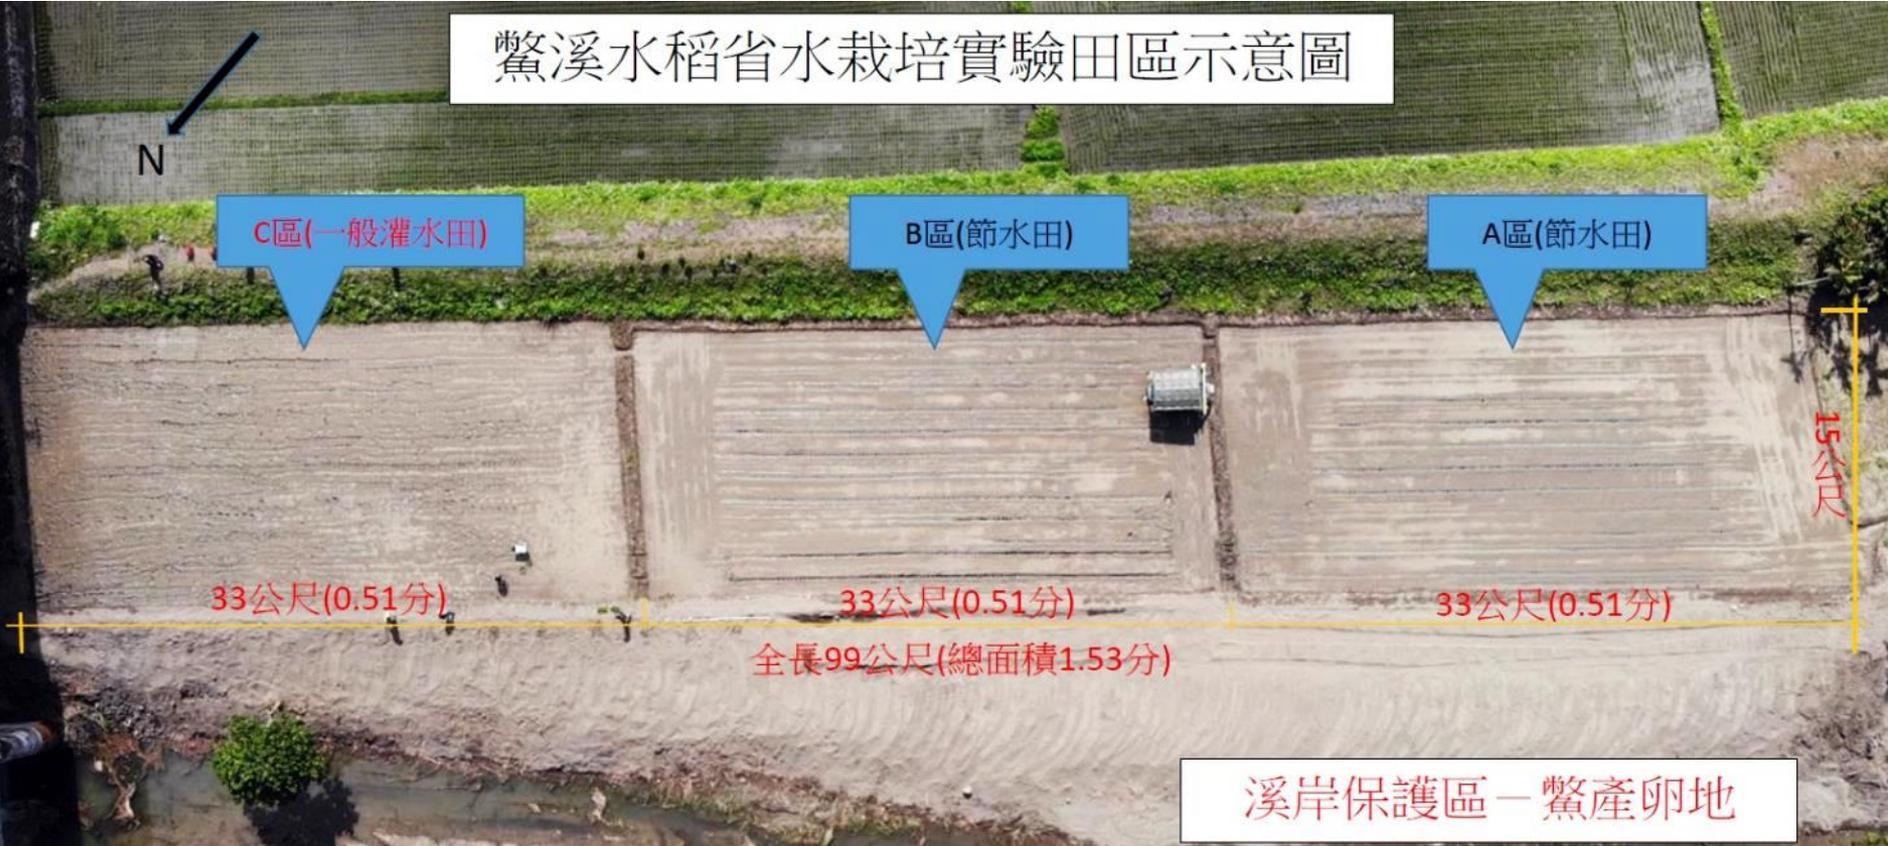
鰲溪水稻省水栽培實驗田區示意圖

溪岸保護區－鰲產卵地

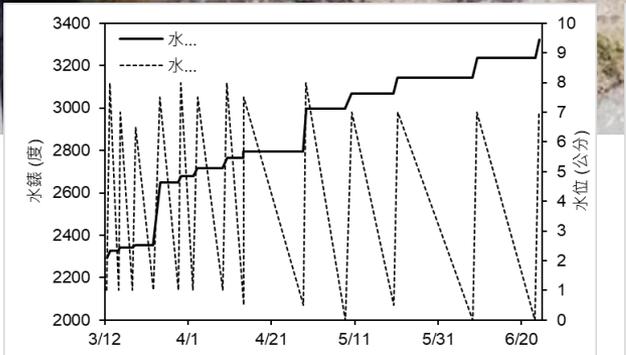
用水1030度

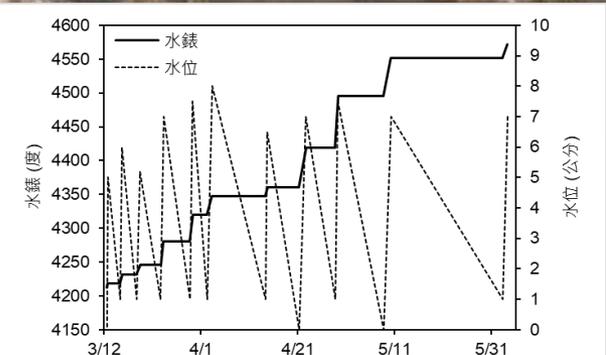
用水360度

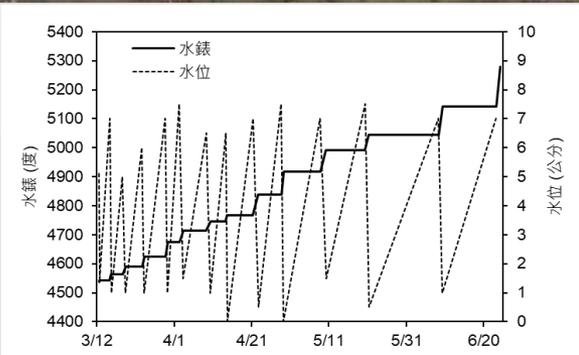
用水744度
