大漢溪左岸南新莊段水環境再造計畫
水利工程生態檢核表 施工階段附表

C02 生態專業人員現場勘查紀錄表

C03 生態監測紀錄表

C06 生態保育措施與執行狀況

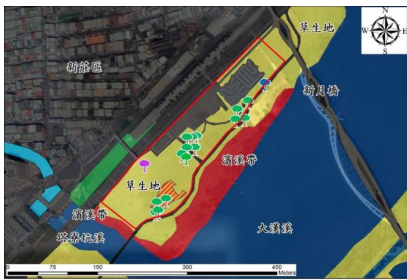
填表人員 (單位/職稱)	江銘祥 科進栢誠工程顧問公司 計畫經理	填表日期	民國 111 年 4 月 12 日
施工圖示			
設計階段	圖示	說明	
施工範圍與生態關注區域套疊圖

<p>一、河道兩岸人工林及高灘地為生物次要棲息地，故列為中度敏感區。</p>	
範圍限制 現地照片 (施工便道及堆置區) (拍攝日期)

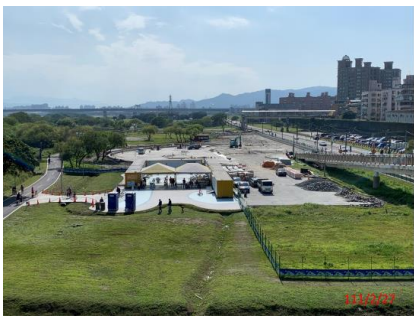
<p>一、已確實設置施工圍籬。 二、材料堆置區物品確有維持整潔，並擺放整齊。</p>	
生態保育措施與執行狀況			
項目	生態保育措施	狀況摘要	照片(拍攝日期)
生態保全對象	1.保留濱河植物，以利水生生物棲息	目前工區外植栽皆無擾動或移除
