115年屏東縣在地審議案件  
-提報階段生態檢核-

對全縣30件提報工程進行全面生態評估，識別關鍵生態熱點，並依據「迴避、縮小、減輕、補償」原則提出具體保育建議，以利審議決策。

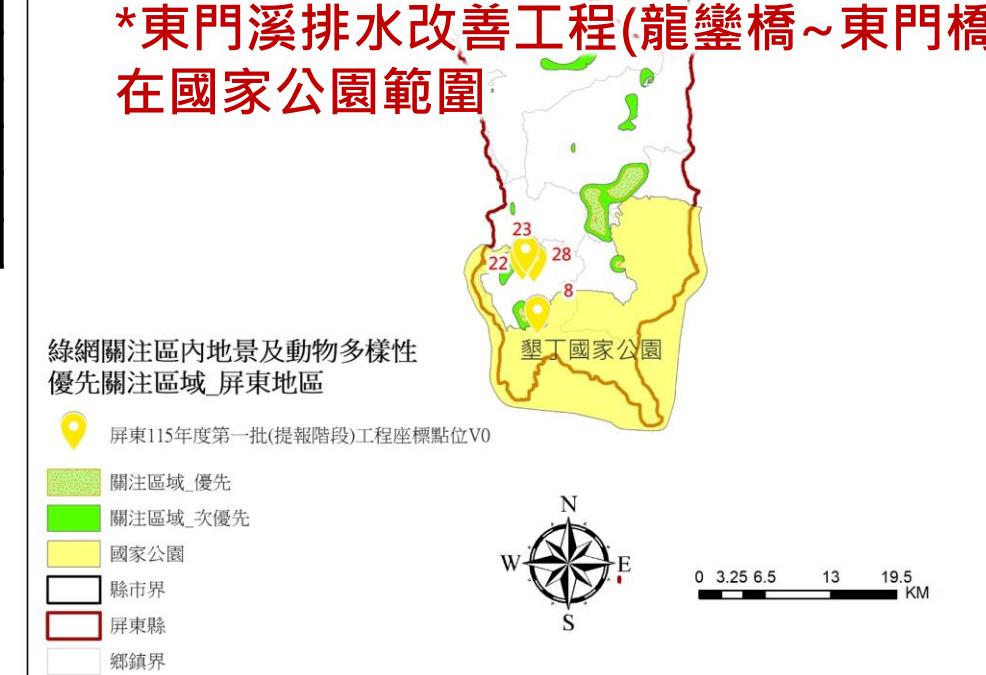
\*東門溪排水改善工程(龍鑾橋~東門橋)  
在國家公園範圍

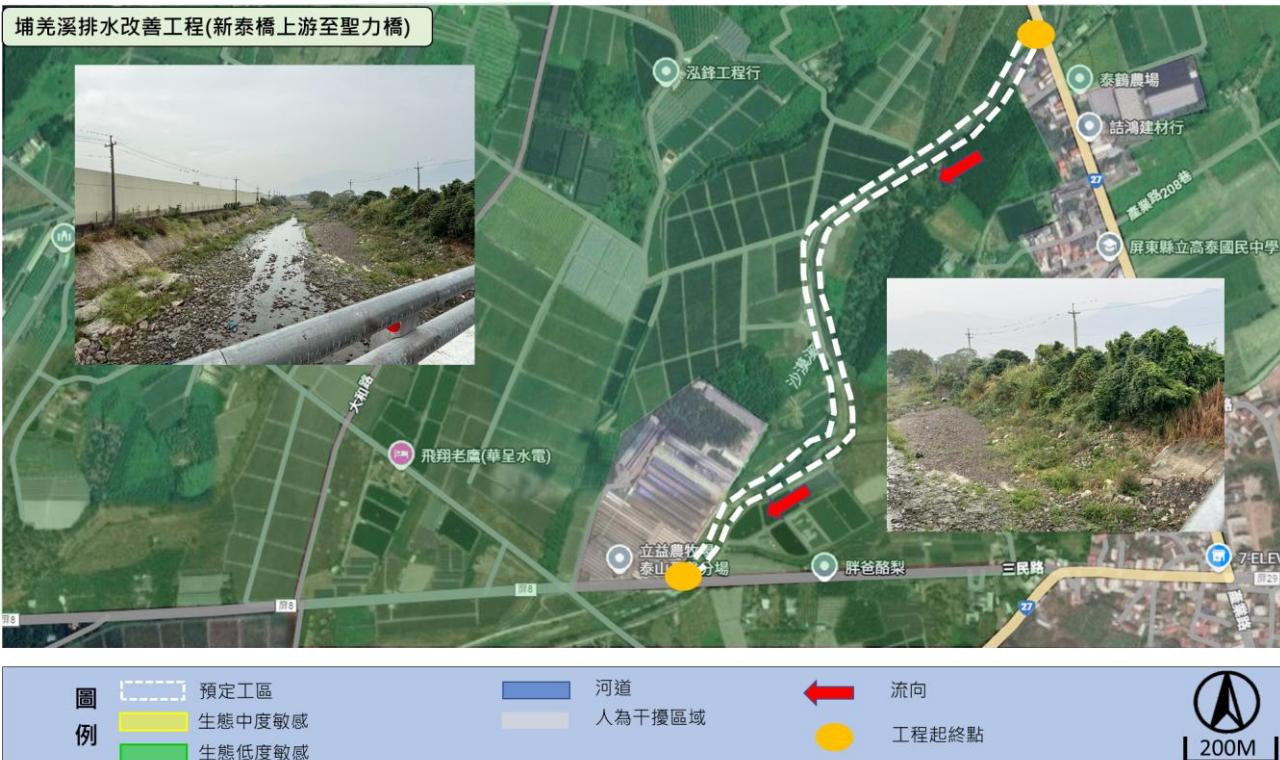
## 埔羌溪排水改善工程(新泰橋上游至聖力橋)

- 工程位於屏東縣高樹鄉。
- 排水利整治1215m。現況為卵礫石淺灘河床。提供水鳥類的米食空間，兩岸旁具草生地以及灌叢，但已有部分的前提混凝土護岸。

- 棲地劣質化:渠道水泥化將完全移除天然卵礫石底床質,破壞底棲生物與魚類產卵棲地。
- 廊道中斷:沿岸土坡被清除,將影響需於草叢躲藏覓食的鳥種

- 重新評估全段渠道化的必要性,優先採單側護岸或柔性工法或保留現有天然土坡。
- 施工期間避開野生動物活動旺盛之時段，於8:00~17:00時段施工。
- 設立動物逃生通道，以利野生動物攀爬脫困。
- 施工過程，工區需以排擋水等方式控制濁度，避免土砂與污染物進入排水。

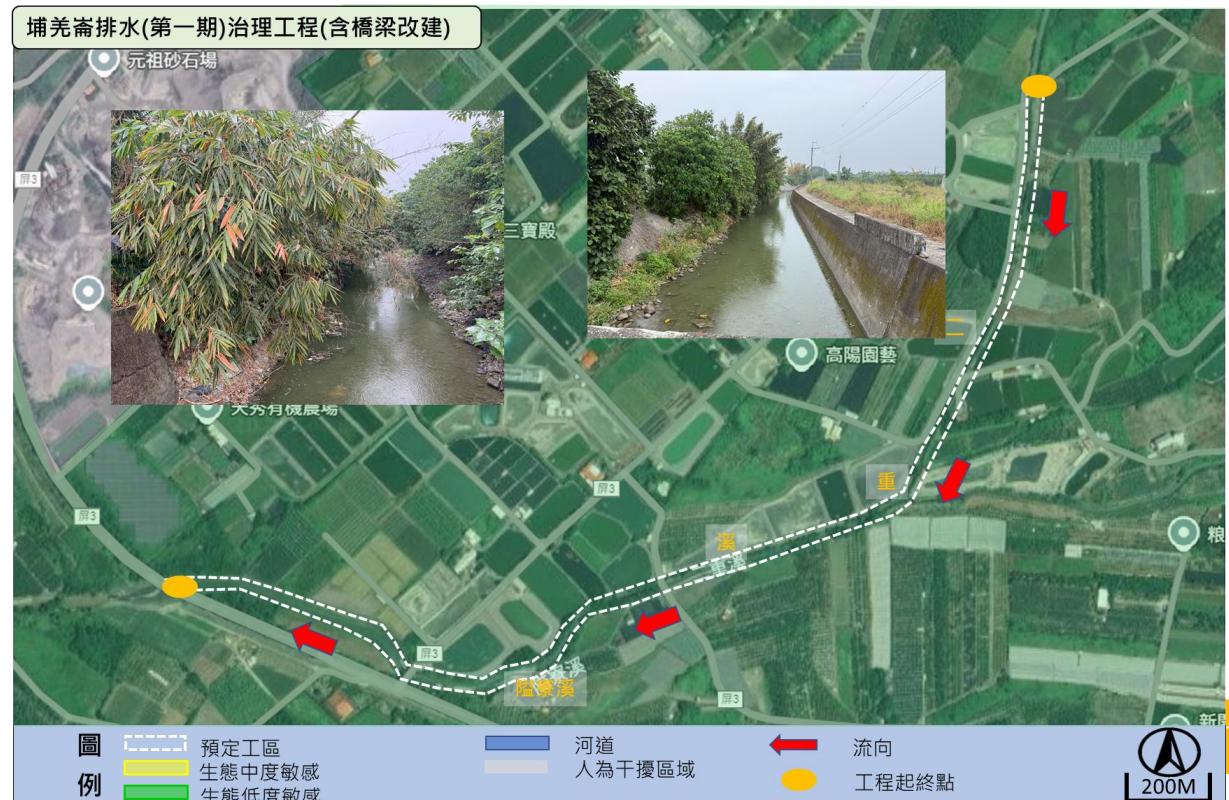
## 埔羌崙排水(第一期)治理工程(含橋梁改建)

- 工程位於屏東縣高樹鄉。
- 排水路改善1,864m,改建4座橋梁。現況水路狹窄,兩岸具備非常茂密的叢林、灌木等河岸植被,形成綠色廊道。

- 綠色廊道嚴重破壞:大規根清除兩岸濃密植被,將導致棲地完全喪失,衝擊依賴此廊道遷徙、覓食、繁殖的鳥類與其他小型動物。
- 水質惡化:施工期間大量土方損動及搶被移除,易造成下游水體高度濁化。

- 重新評估全段渠道化的必要性,優先採單側護岸或柔性工法或保留現有天然土坡。
- 建議編列環境管理費用,如盡量降低工程干擾,施工時控制濁度、防塵網及定時灑水等。
- 該河段為常流水,建議匯流口之設計以不阻斷水流為主且該河底不封底。
- 因生態團隊在盤點時有盤點綠蠵蜥等外來種,後續有進入施工階段時可通知縣府專線1999通報發現地點由廠商人員來移除。

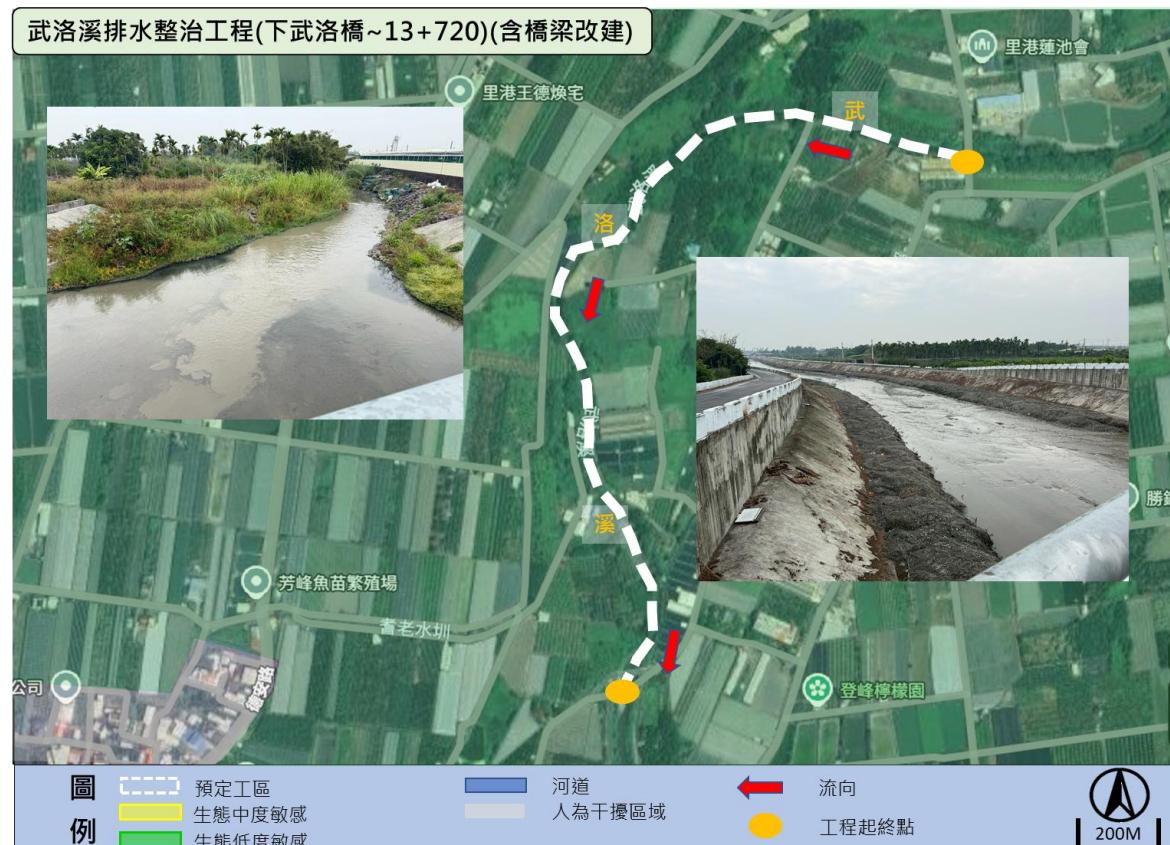
武洛溪排水整治工程(下武洛橋~13K+720)(含橋梁改建)

- 工程位於屏東縣九如鄉。
- 護岸改善1,220m。現況為土坡與混凝土混合護岸,岸邊有大面積天然環境,提供水鳥良好棲地,現地記錄到紅冠水雞等水鳥活動。

- 水鳥撞地喪失:護岸改善若採用傳統混凝土工法,將剷除現有水陸交界之草潭環境,直接衝擊斑龜、紅冠水雞、白腹秧雞等水鳥的覓食與繁殖。
- 棲地單一化:將多樣化的岸邊環境若改為單調的水泥護岸,將減少生物可利用的微棲地。
- 本區有台灣被評為CR(極危)的斑龜,視為本案的生態保全對象。

- 重新評估全段渠道化的必要性,優先採單側護岸或柔性工法或保留現有天然土坡。
- 建議編列環境管理費用,如盡量降低工程干擾,施工時控制濁度、防塵網及定時灑水等。
- 因生態團隊在生態調查時有盤點綠鼴蜥等外來種,後續有進入施工階段時可通知縣府專線1999通報發現地點由廠商人員來移除。

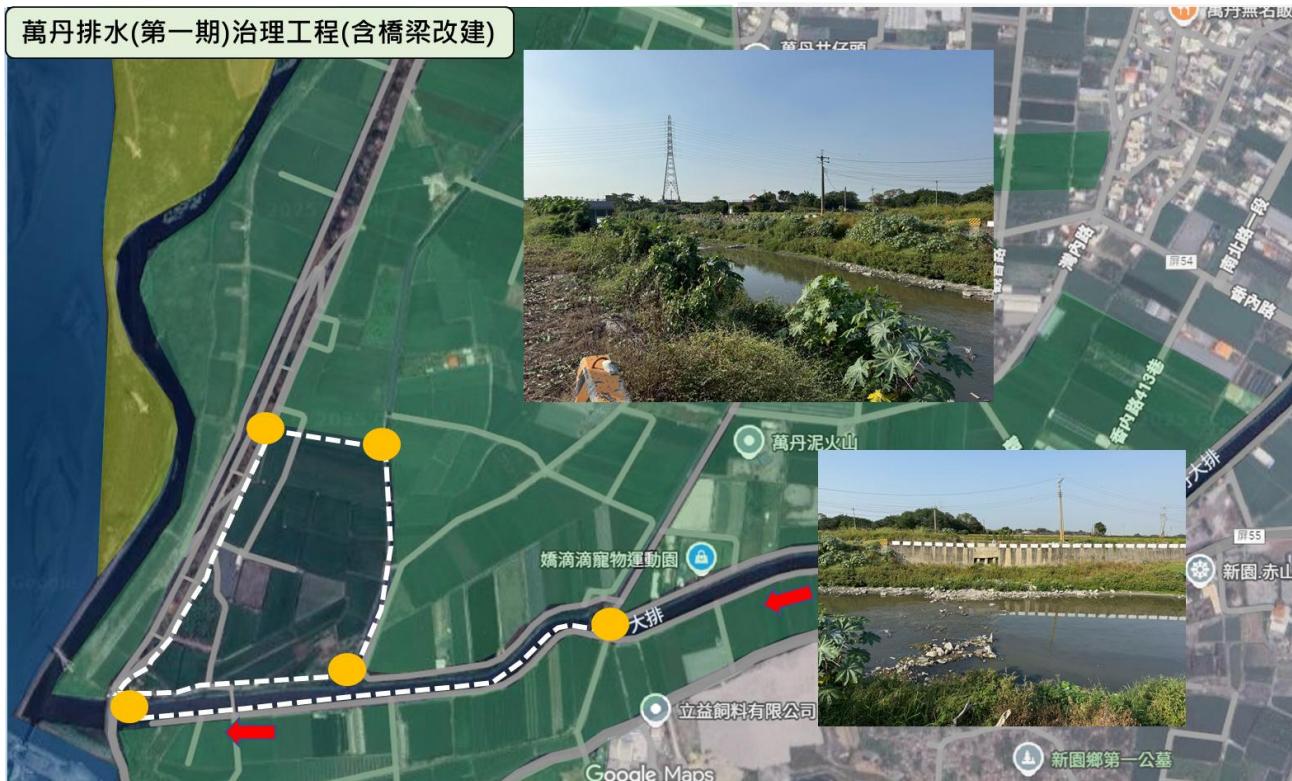
## 萬丹排水(第一期)治理工程(含橋梁改建)

- 工程位於屏東縣萬丹鄉。
- 工程內容為新建6公頃滯洪池、護岸340m。現況為寬廣的排水路,兩岸土坡植被茂密,周圍環境為農田與荒地,具備一定生態功能。現地也可見紅冠水雞在此生活。

- 棲地改變:滯洪池開挖將永久改變原有農田或草地,對當地原有陸域生物(如型哺乳類)造成衝擊。
- 外來種入侵:大面積開挖後,若無妥善植生計畫,易遭銀合歡等強勢外來種入侵。

- 重新評估全段渠道化的必要性,優先採單側護岸或柔性工法或保留現有天然土坡。
- 減輕：滯洪池設計應考量設計生態浮島，並補植原生水生植物，營造多樣化環境
- 補償：建議保留綠帶或部分區段保留土坡，若因防洪因素無法保留，以補償方式規劃工程區域周圍植栽，植栽建議以原生種為主。

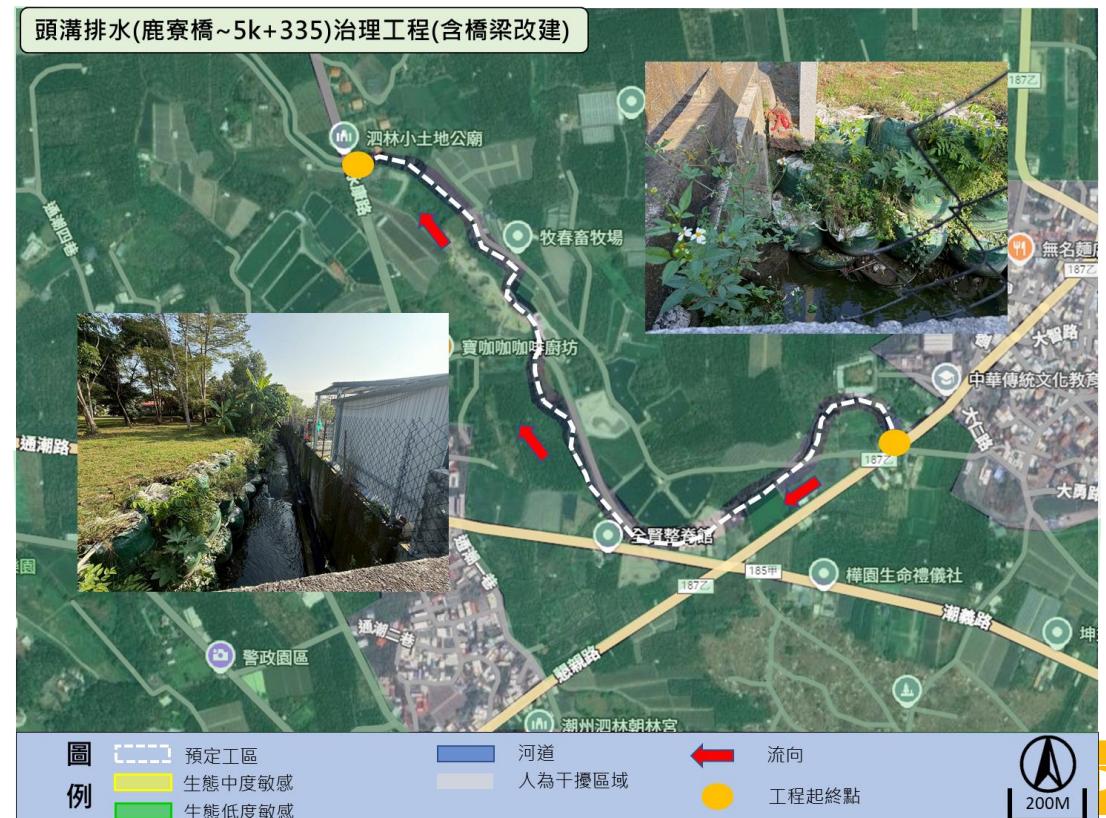
頭溝排水(鹿寮橋~5k+335)治理工程(含橋梁改建)

- 工程位於屏東縣萬巒鄉。
- 排水改善1,609m。現況為混凝土重直護岸,部分護岸段有太空包臨時護岸,緊鄰民宅及樹林,水流部分較湍急。

- 生物通道阻隔:垂直的混凝土罐岸,使兩棲爬蟲類及小型哺乳動物完全無法穿越或利用岸邊環境,形成生態陷阱。
- 棲地單一貪瘠:渠底缺乏底質變化,水流單一,無法提供多元的水生棲地。

- 重新評估全段渠道化的必要性,優先採單側護岸或柔性工法或保留現有天然土坡。
- 減輕：將垂直護岸改為緩坡或階梯式設計,在護岸底部設置生態孔及嵌入大型塊石。
- 補償：以補償方式規劃工程區域周圍植栽，植栽建議以原生種為主。

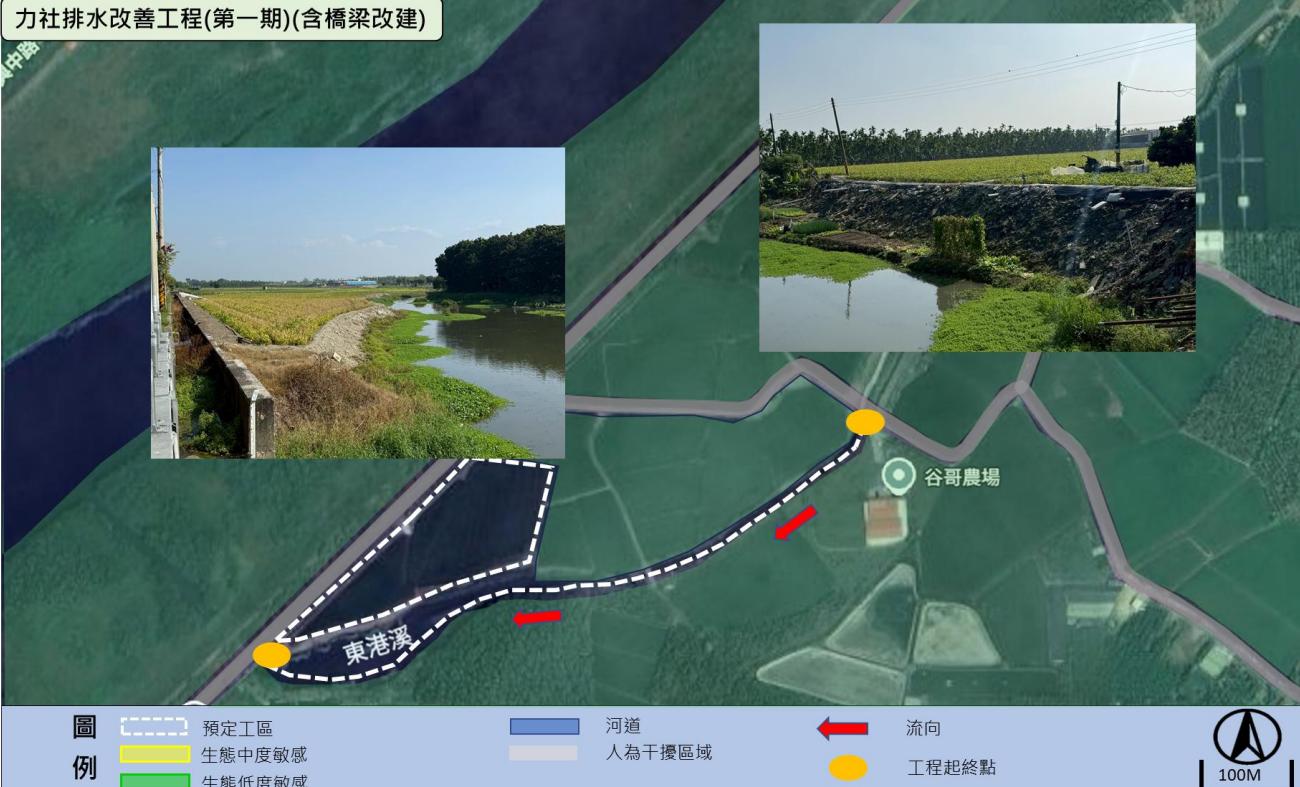
力社排水改善工程(第一期)(含橋梁改建)

- 工程位於屏東縣崁頂鄉。
- 新建2公頃滯洪池、排水改善440m。現況為現有滯洪池,緊鄰大片農田,岸邊有土堤與植被,可見布袋蓮等水生植物。

- 農田生態系衝擊：滯洪池將使用農田,影響依賴農田環境覓食的鳥類,如黃頭鶲、小白鷺等。
- 水路棲地劣化：河道整治採用三面光工法,將移除現有土堤與水生植物帶,減少魚蝦及水鳥棲息空間。
- 本區有台灣被評為CR(極危)的斑龜,視為本案的生態保全對象。

- 重新評估全段渠道化的必要性,優先採單側護岸或柔性工法或保留現有天然土坡。
- 建議編列環境管理費用,如盡量降低工程干擾,施工時控制濁度、防塵網及定時灑水等。
- 治理範圍減少開挖面積,使用既有空地與施工便道不另新闢,以小型機具施工。保留全部或部分濱溪植被帶以利完工後恢復。

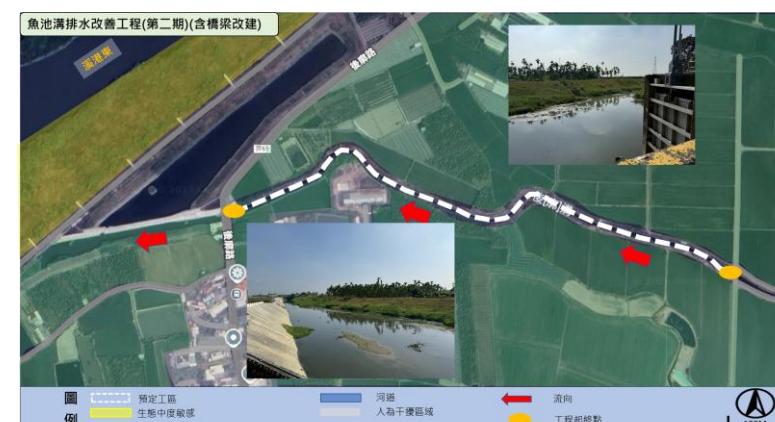
魚池溝排水改善工程(第二期)(含橋梁改建)

- 工程位於屏東縣崁頂鄉。
- 排水改善906m。鄰近為前期大型滯洪池，一側為混凝土護岸，另一側為植生豐富的土坡，水域寬闊，岸邊有檳榔樹林，現場可見白鷺鷥使用。

- 雙側護岸化：若將現有植生土坡改建為混凝土護岸，將完全喪失水陸緩衝帶，減少生物多樣性。
- 擾動鷺科鳥類：施工將干擾在附近覓食的鷺科鳥類，如中白鷺、小白鷺等。
- 本區有台灣被評為CR(極危)的斑龜，視為本案的生態保全對象。

- 重新評估全段渠道化的必要性，優先採單側護岸或柔性工法或保留現有天然土坡。
- 坡面採用多孔隙設計，令噴植草種採用台灣原生種或非入侵種，植栽部分採用當地勢生種，以利完工後生態恢復為水鳥棲息環境。
- 建議編列環境管理費用，如盡量降低工程干擾，施工時控制濁度、防塵網及定時灑水等。

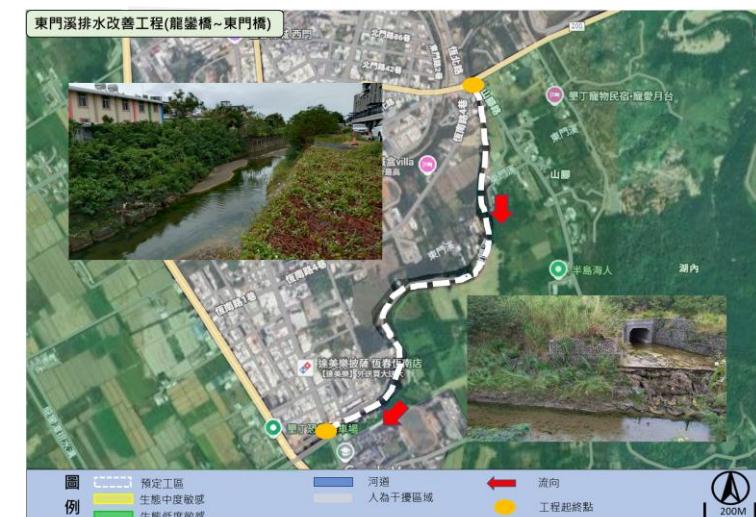
東門溪排水改善工程(龍鑾橋~東門橋)

- 工程位於屏東縣恆春鎮。
- 排水改善861m。現況緊鄰市區，部分河段為既有石籠護岸，已與環境融合，植生良好。而部分為土坡、淺灘地。

- 破壞已指定生態工法：改善工程若拆除既有植生良好的石籠，改採混凝土，是生態上的倒退。
- 沙洲地景消失：設計後河道可能改變現有沙洲與淺灘，影響到涉水鳥的覓食地。

- 重新評估全段渠道化的必要性，優先採單側護岸或柔性工法或保留現有天然土坡。
- 建議晨昏避免施工，施工期間仍以低噪音工法施作，並不產生突發性分貝高之聲響。
- 施工便道應利用現有道路或採最小面積之擾動。濱溪帶提供鳥類、兩棲類及爬蟲類棲息，故建議濱溪林帶縮小護岸施作範圍，非工程必要面保留部分林帶區域，及增加水陸域連通性，提供更多的生態價值。並設置動物逃生通道供生物使用。
- 建議編列環境管理費用，如施工時控制濁度、防塵網及廢棄物集中管理等。
- 預定工區自生入侵種銀合歡，建議藉施工順勢移除。

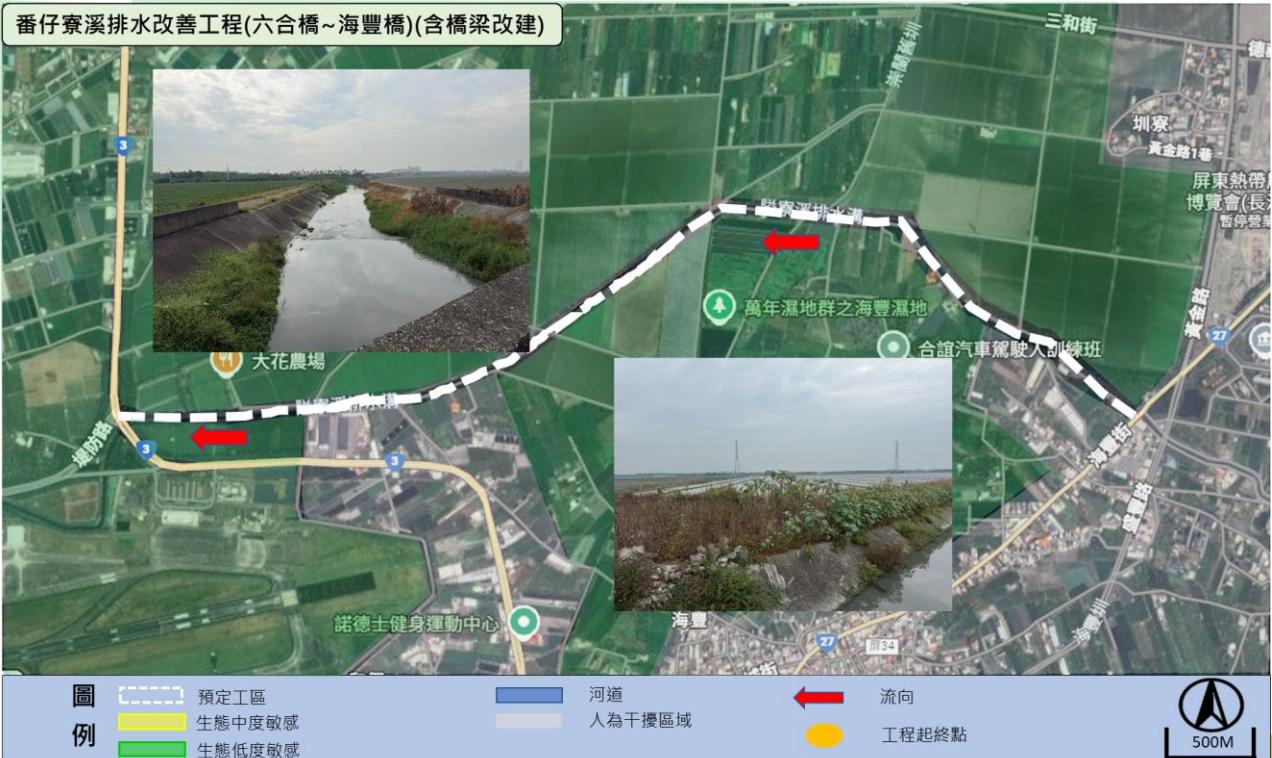
番仔寮溪排水改善工程(六合橋~海豐橋)(含橋梁改建)

- 工程位於屏東縣屏東市。
- 排水路改善3,731m。現況為典型的農田排水路,兩側皆為瀝青護岸,河道中有既有固床工(封底),環境樣貌較單調,但人為活動較小,潛具生物利用。

- 加劇棲地單一化：既有工程已造成棲地品質更低落,改善工程若僅是加高固混凝土,將使情況更惡化。
- 阻礙水生生物：渠中固床工形成落差,可能阻礙水生生物使用。

- 重新評估全段渠道化的必要性,優先採單側護岸或柔性工法或保留現有天然土坡。
- 建議編列環境管理費用,如盡量降低工程干擾,施工時控制濁度、防塵網及定時灑水等。
- 減輕：建議在護岸上附加生態階梯,如預留孔洞,增加棲地多樣度。
- 補償：考慮將固床工改為階梯式魚道或斜緩坡式設計,改善水域廊道連續性。

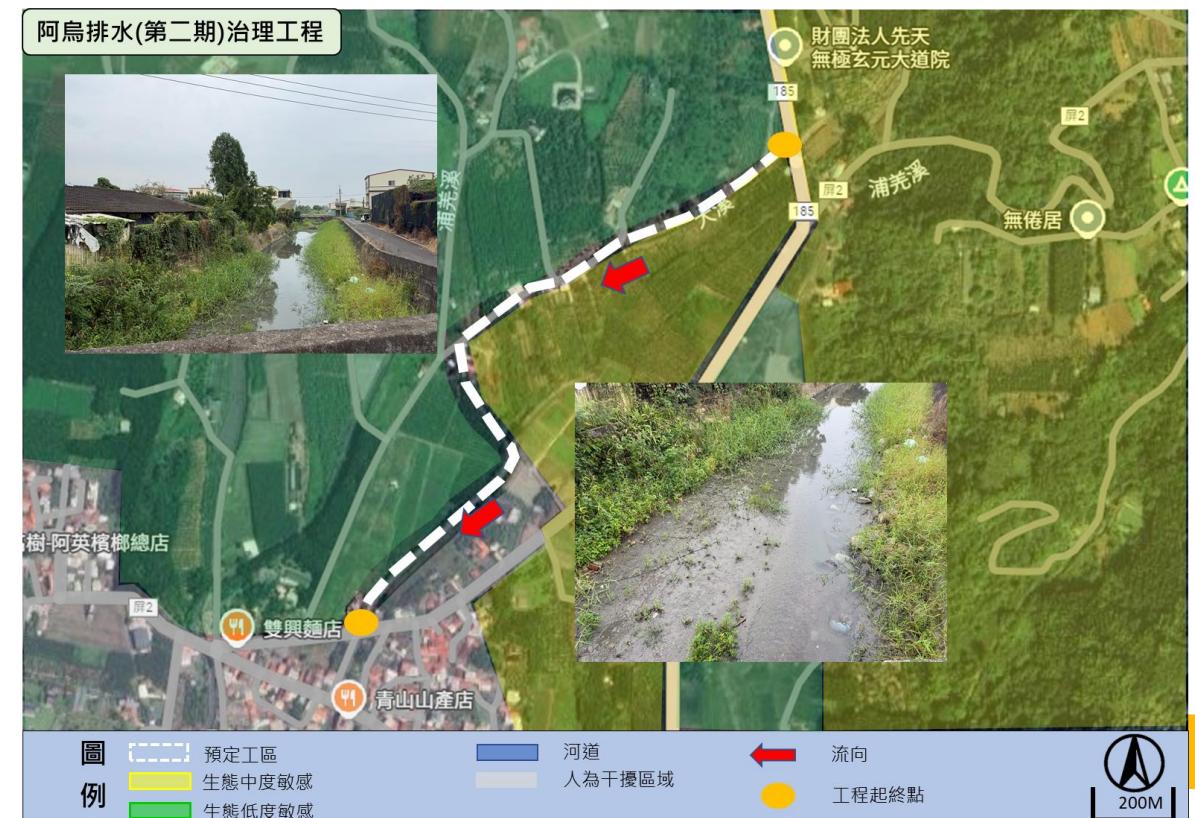
## 阿烏排水(第二期)治理工程

- 工程位於屏東縣高樹鄉。
- 排水改善1,013m。現況為流經聚落的既有排水溝,兩岸為混凝土,但護岸頂部與鄰近空地長滿雜草與藤蔓,提供部分遮蔽。

- 移除殘給線帶:工程拓寬或護岸加高,常會清除護岸頂部所有植被,使原本已貧脊的棲地更加惡化。
- 人為廢棄物污染:緊鄰住宅區,施工可能導致廢棄物落入水體。

- 重新評估全段渠道化的必要性,優先採單側護岸或柔性工法或保留現有天然土坡。
- 建議編列環境管理費用,如盡量降低工程干擾,施工時控制濁度、防塵網及定時灑水等。
- 減輕:護岸設計應考量植生空間。工程設計應考量植栽綠化。

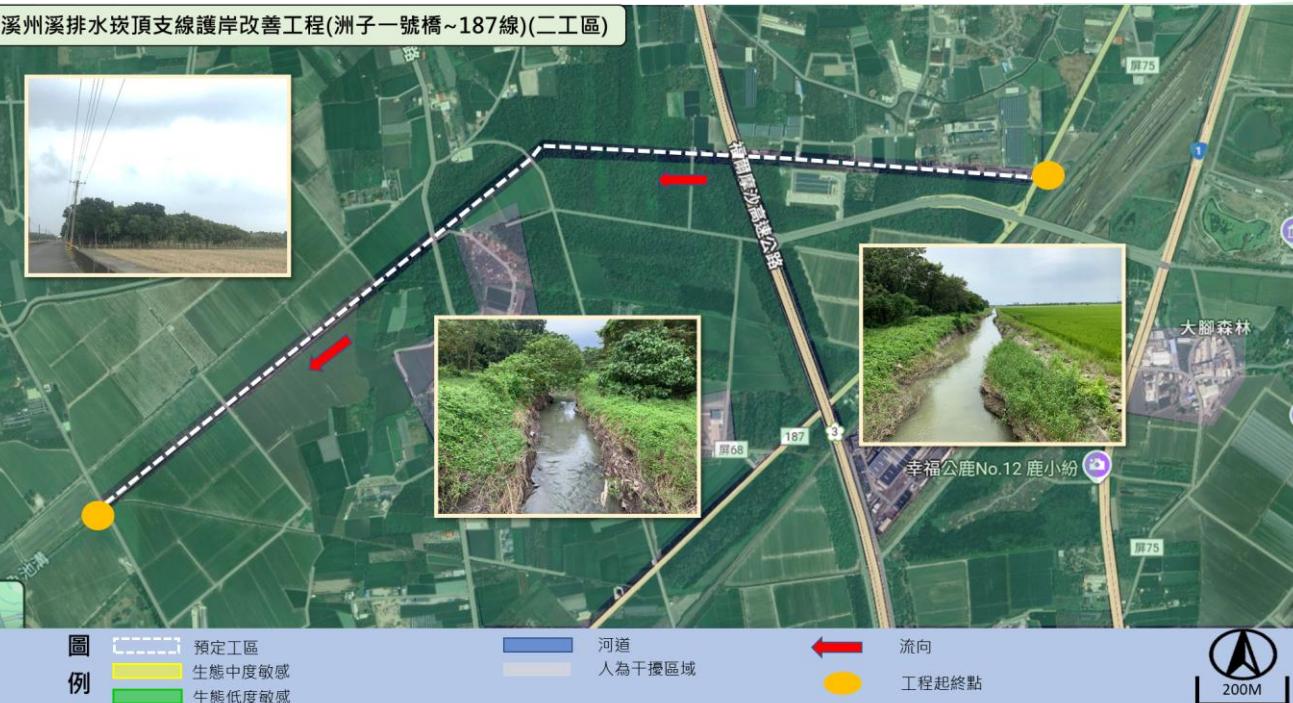
# 溪州溪排水崁頂支線護岸改善工程(洲子一號橋~187線) (二工區)

- 工程位於屏東縣崁頂鄉。
  - 工程屬溪洲溪排水系統崁頂支線，預計治理渠段部分為老舊漿砌石護岸或土坡，部分渠段鄰近崁頂鄉第一公墓。周圍有農田、次森林、魚塭及畜牧場，現勘時記錄白頭翁、小白鶲、麻雀等常見鳥類設計位置鄰近崁頂鄉生態公園。

- 預定治理區段周圍崁頂鄉生態公園，為動物潛在利用區域。

- 重新評估全段渠道化的必要性,優先採單側護岸或柔性工法或保留現有天然土坡。
  - 護岸設計建議採用多孔隙緩坡護岸，若因防洪需求無法進行緩坡化設計，則建議部分治理區段設置動物廊道，供周圍動物使用。
  - 建議編列環境管理費用，如施工時控制濁度、定時灑水及廢棄物集中管理等。
  - 施工時不擾動周圍次森林及崁頂鄉第一公墓園，若因防洪要求需移除部分樹木，建議編列移植費用進行移植。
  - 次生林鳥類及兩棲爬蟲資源豐富，建議避免晨昏時段施工。

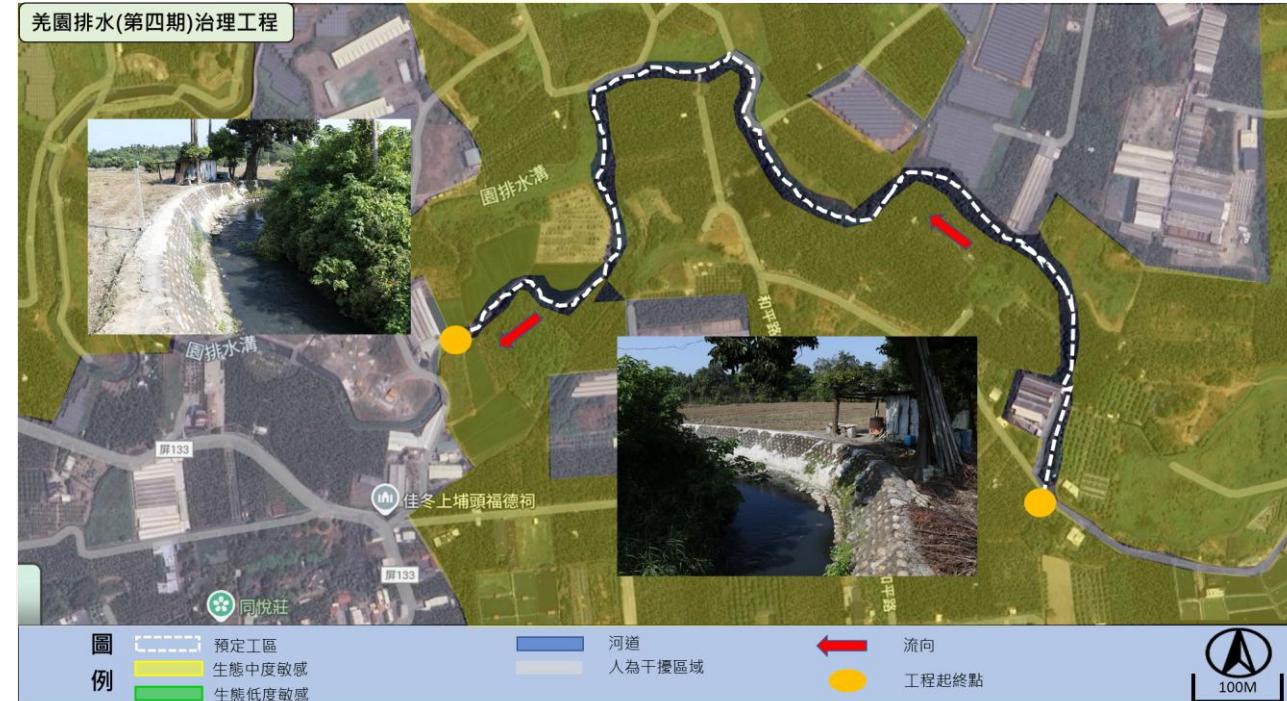
## 羌園排水(第四期)治理工程

- 工程位於屏東縣佳冬鄉。
- 排水路改善1,340m。現況部分為砌石護岸,部分為土坡,兩岸植被茂密,緊鄰果園與農地,可見紅冠水雞使用,周圍零星喬木生長良好。

- 移除多樣性護岸:將現有砌石與土坡改為混凝土,將大幅降低棲地多樣性。
- 破壞水鳥棲地:清除護岸邊濃密草叢將直接威脅紅冠水雞等隱蔽性高的水鳥。

- 重新評估全段渠道化的必要性,優先採單側護岸或柔性工法或保留現有天然土坡。
- 建議編列環境管理費用,如盡量降低工程干擾,施工時控制濁度、防塵網及定時灑水等。
- 迴避:施工應避開3-8月鳥類繁殖高峰期。

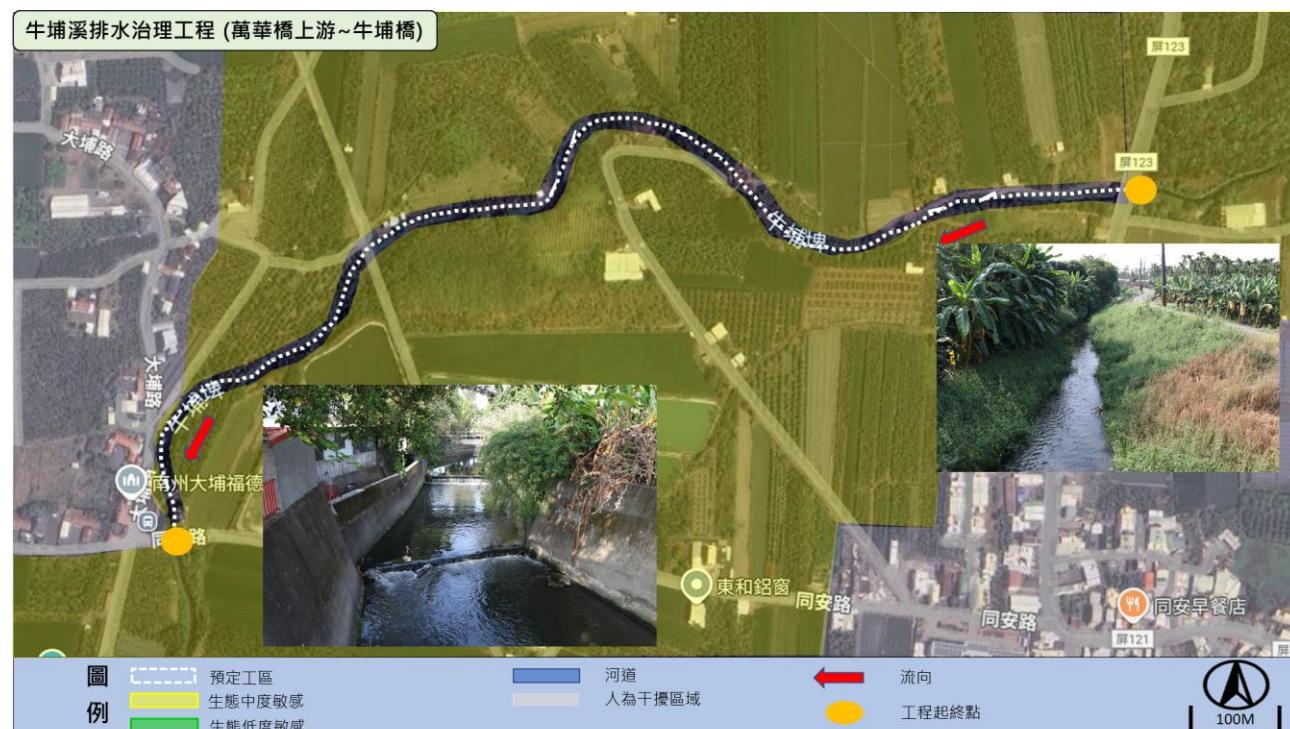
牛埔溪排水治理工程 (萬華橋上游~牛埔橋)

- 工程位於屏東縣東港鎮。
- 排水路改善1,057m。現況為流經市區邊的河段,兩側為混凝土直立式護岸,但河道有回床工形成跌水曝氣效果,護岸邊有數棵生長良好的喬木。

- 移除珍貴老樹:護岸拓寬工程極可能需要移除岸邊具景觀及生態價值的喬木。
- 河道過度水泥化:改善工程可能將渠底鋪平,移除現有國床工,雖有利於排水但減少了水流變化與曝氣效果。

- 重新評估全段渠道化的必要性,優先採單側護岸或柔性工法或保留現有狀況。
- 建議編列環境管理費用,如盡量降低工程干擾,施工時控制濁度、防塵網及定期灑水等。
- 喬木建議原地保留或編列移植費用進行移植。

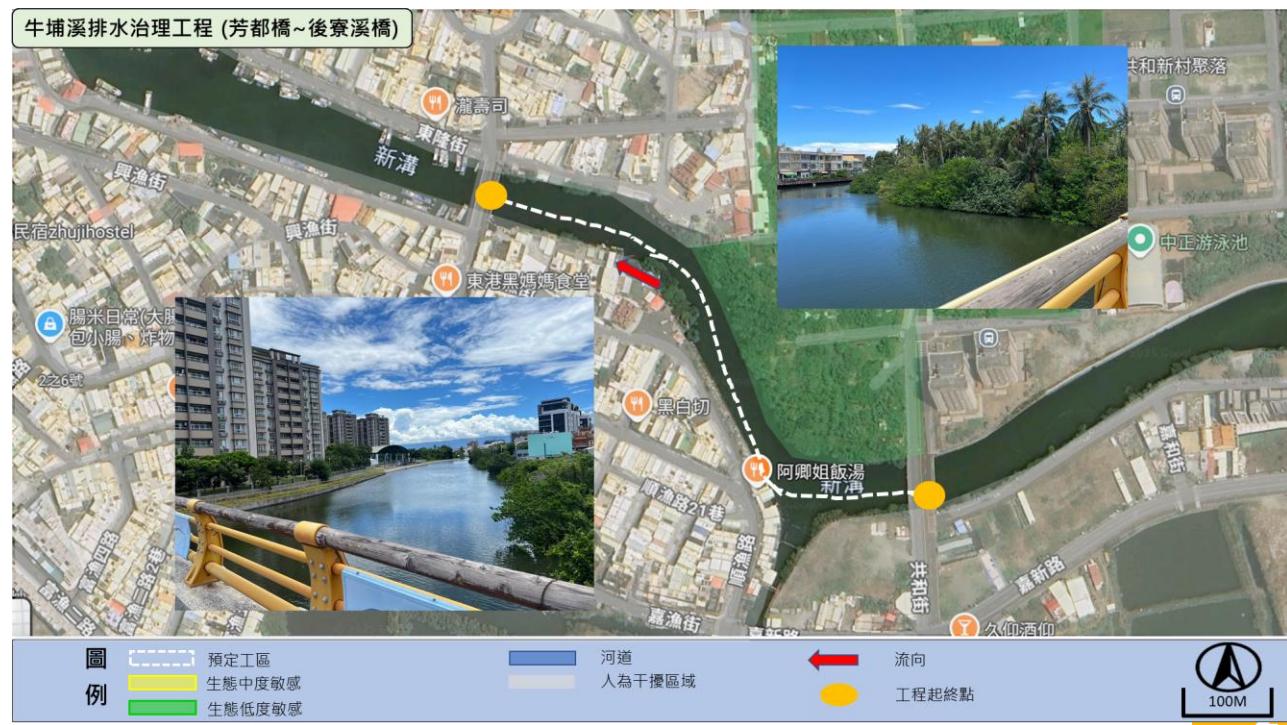
牛埔溪排水治理工程 (芳都橋~後寮溪橋)

- 工程位於屏東縣東港鎮。
  - 排水改善右岸新建390公尺左岸新建300公尺及加高護岸。此段已進入東港市區,水域寬闊。

- 預定治理區段施作恐影響東港流域下游濁度。

- 重新評估全段渠道化的必要性,優先採單側護岸或柔性工法或保留現有環境。
  - 建議編列環境管理費用，如盡量降低工程干擾，施工時控制濁度、防塵網及定時灑水等。
  - 該河段為常流水，建議匯流口之設計以不阻斷水流為主且該河底不封底。

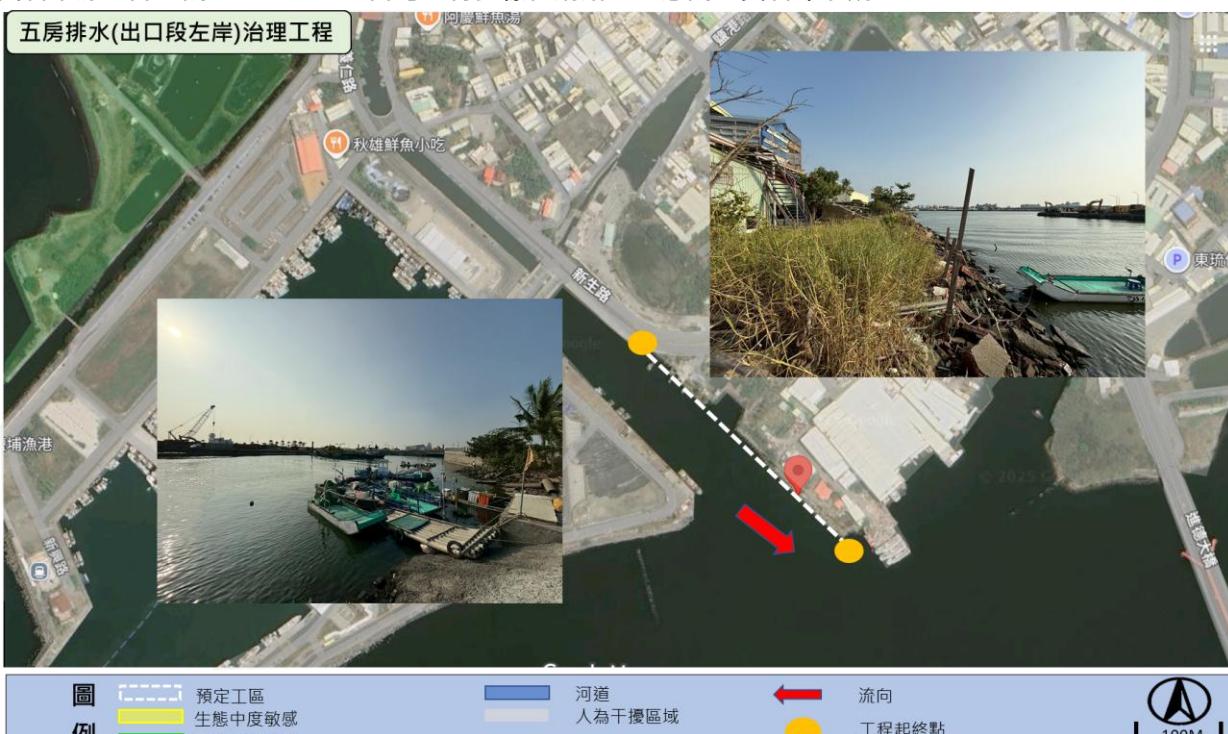
## 五房排水(出口段左岸)治理工程

- 工程位於屏東縣東港鎮。
- 排水改善250m。位於東港溪出海口，為感潮河段，岸邊為土坡與破碎紅磚，雜草叢生，鄰近漁港，有候鳥利用潛勢區域。

- 感潮帶棲地水泥化：將天然土石邊坡改為水泥護岸，將坡壞感潮帶特有的生態環境，影響蟹類、魚類及到此覓食的水鳥類。
- 影響漁業活動：施工可能短暫影響鄰近小型漁船的停泊。

- 重新評估全段渠道化的必要性，優先採單側護岸或柔性工法或保留現有天然土坡。
- 建議編列環境管理費用，如盡量降低工程干擾，施工時控制濁度、防塵網及定時灑水等。
- 有盤點到外來種綠蠵蜥，後續有進入施工階段時可通知縣府專線1999通報發現地點由廠商人員來移除。
- 建議避免晨昏時段施工。

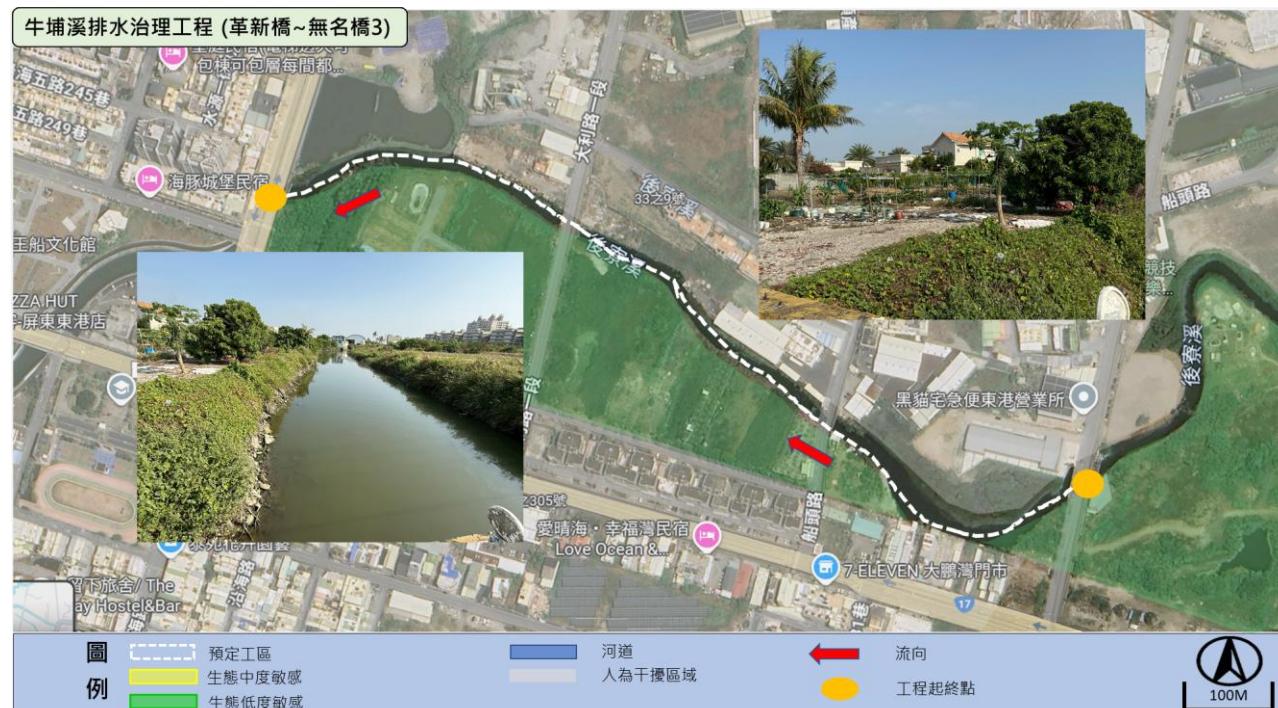
牛埔溪排水治理工程 (革新橋~無名橋3)

- 工程位於屏東縣東港鎮。
- 排水改善926m。現況兩岸為植生土坡,而大範圍植生是鳥類較好的棲息與繁殖場所。

- 生物躲藏空間消失:若將天然土坡改為平整的水泥護岸,會讓水陸域生物失去所有躲藏空間。

- 重新評估全段渠道化的必要性,優先採單側護岸或柔性工法或保留現有天然土坡。
- 建議編列環境管理費用,如盡量降低工程干擾,施工時控制濁度、防塵網及定時灑水等。
- 施工期間不造成河道斷流,若改變河水路線,仍須維持一定流量水體通過,保持水路暢通
- 妥善處理施工廢水,設置排擋水設施,防止高濁度水直接排入河中。
- 建議施工時避免擾動次生林

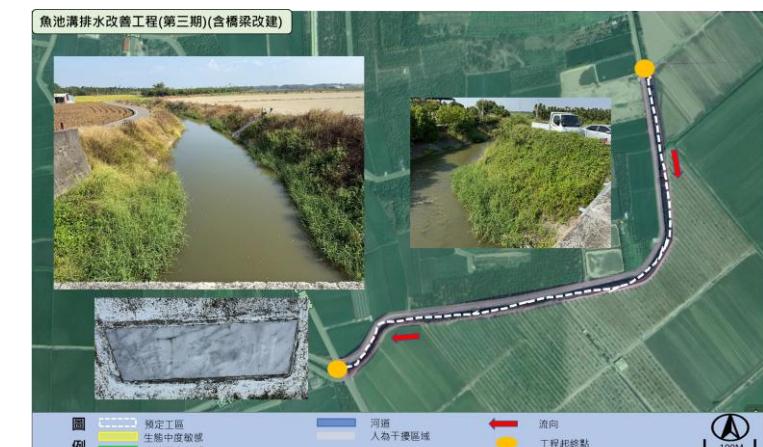
魚池溝排水改善工程(第三期)(含橋梁改建)

- 工程位於屏東縣崁頂鄉。
- 排水改善1,460m。現況為農田中寬闊的排水路,兩岸為雜草叢生的土坡,視野開闊,適合鶩科等水鳥類活動。

- 移除土坡植被:將天然土坡改為混凝土護岸,將使護岸旁草地消失,減少鳥類、昆蟲類及兩爬頭活動空間。
- 橫向阻隔:直立式混凝土屬岸可能使失足溺水的小型動物無法爬上岸而有危機。

- 重新評估全段渠道化的必要性,優先採單側護岸或柔性工法或保留現有天然土坡。
- 建議編列環境管理費用,如盡量降低工程干擾,施工時控制濁度、防塵網及定時灑水等。
- 護岸設計建議採用多孔隙緩坡護岸,該處兩側護岸可做緩坡設計並於回填區補植原生種樹木。若因防洪需求無法進行緩坡化設計,則建議部分治理區段設置動物廊道,供周圍動物使用。
- 該河段為常流水,建議匯流口之設計以不阻斷水流為主且該河底不封底。

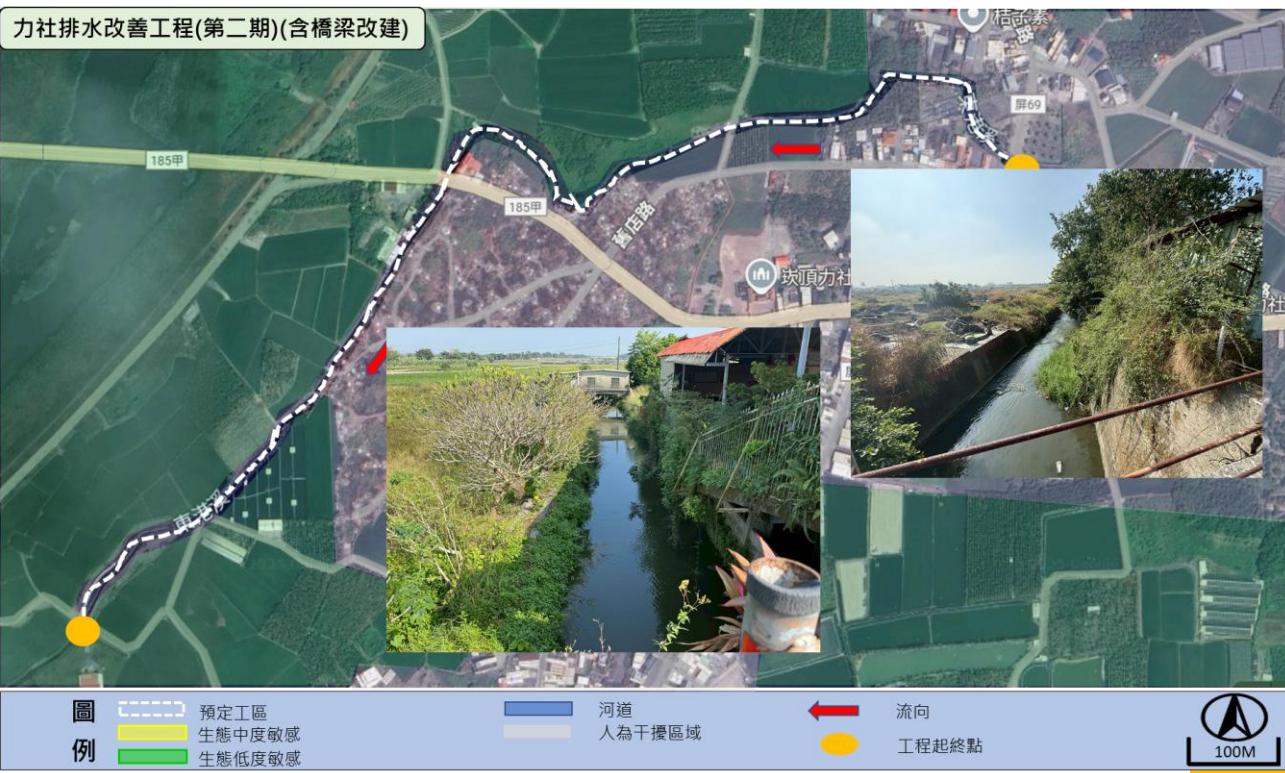
力社排水改善工程(第二期)(含橋梁改建)

- 工程位於屏東縣崁頂鄉。
- 排水改善1,516m。此段渠道狹窄,流經住宅與農園,兩岸植被混亂,部分為混凝土護岸。

- 侵犯私人土地與植栽:渠道拓寬將影響鄰近民宅與私人種植的果樹及景觀型植物。
- 施工噪音與交通影響:繁鄒住宅區的工程將對居民生活品質造成較大衝擊。

- 重新評估全段渠道化的必要性,優先採單側護岸或柔性工法或保留現有天然土坡。
- 建議編列環境管理費用,如盡量降低工程干擾,施工時控制濁度、防塵網及定時灑水等。
- 護岸設計建議採用多孔隙緩坡護岸,該處兩側護岸可做緩坡設計並於回填區補植原生種樹木。若因防洪需求無法進行緩坡化設計,則建議部分治理區段設置動物廊道,供周圍動物使用。
- 該河段為常流水,建議匯流口之設計以不阻斷水流為主且該河底不封底。
- 因生態團隊在生態調查時有發現綠鼴蜥等外來種,後續有進入施工階段時可通知縣府專線1999通報發現地點由廠商人員來移除。

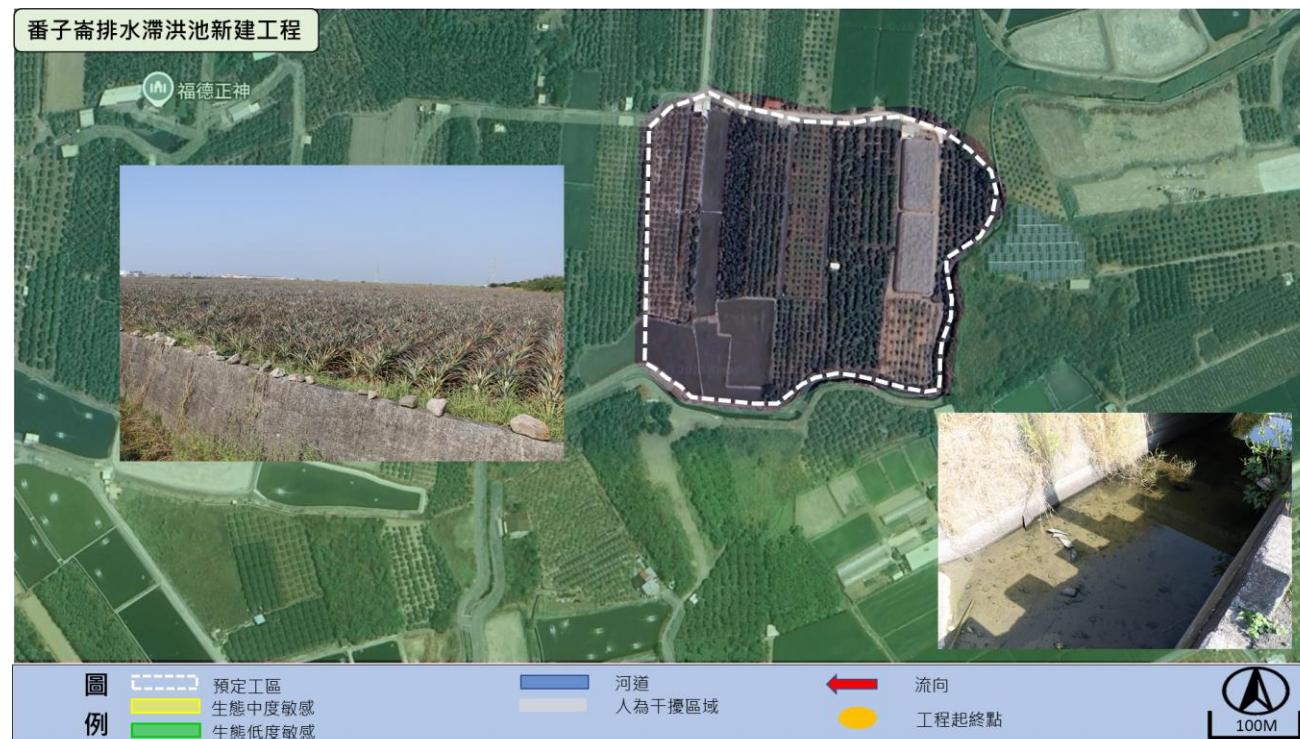
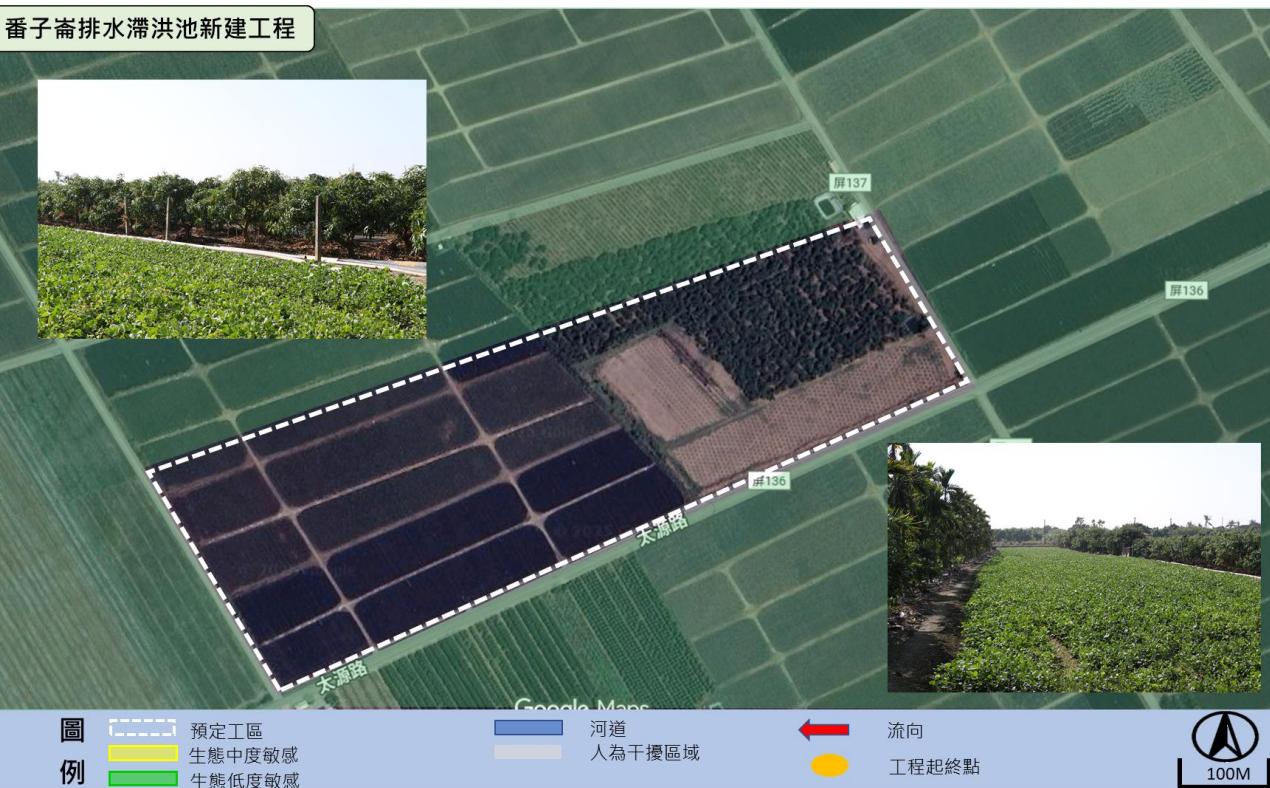
## 番子崙排水滯洪池新建工程

- 工程位於屏東縣枋寮鄉。
- 新建2座滯洪池(7.98公頃、5.85公頃)。現況為大面積的鳳梨田與芒果園等農業用地。

- 將大面積單一作物的農地，轉變為大型滯洪池，此生態系功能完全轉變。
- 大規模土方工程將徹底改變原有土壤結構與地形。

- 建議編列環境管理費用，如盡量降低工程干擾，施工時控制濁度、防塵網及定時灑水等。
- 護岸設計建議採用多孔隙緩坡護岸，該處兩側護岸可做緩坡設計並於回填區補植原生種樹木。若因防洪需求無法進行緩坡化設計，則建議部分治理區段設置動物廊道，供周圍動物使用。
- 減輕：滯洪池設計應生態化，規劃不同深度的水域、緩坡、灘地及生態島，以創造多樣性的溼地棲地，吸引水鳥。
- 補償：植栽補植應使用台灣原生水生、陸生植物。

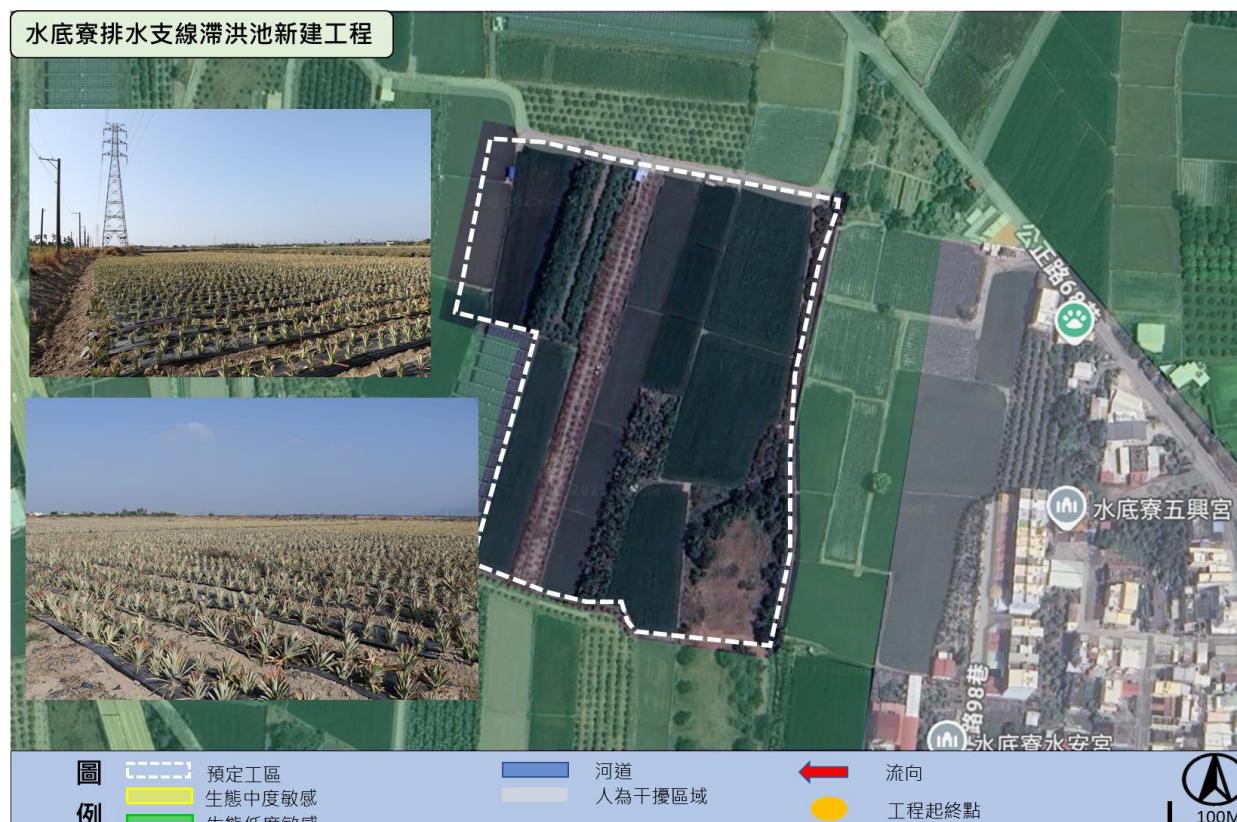
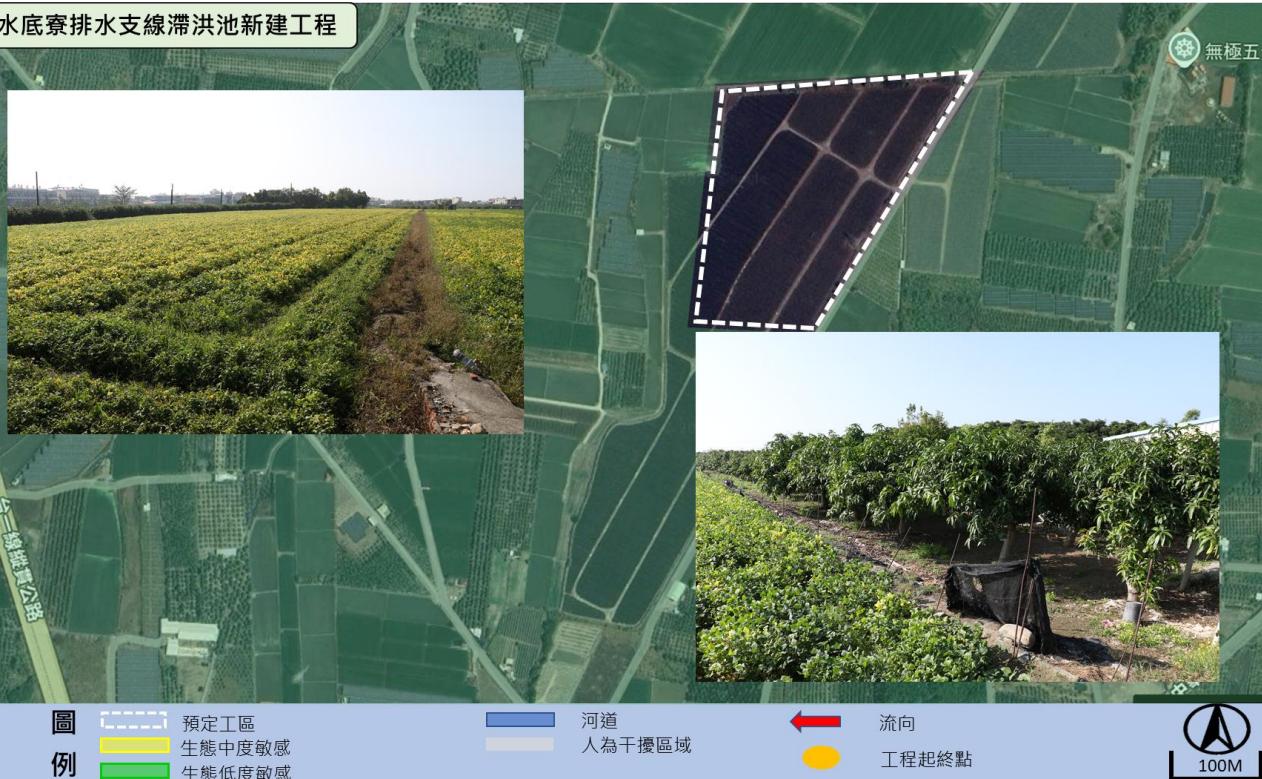
## 水底寮排水支線滯洪池新建工程

- 工程位於屏東縣枋寮鎮。
- 新建2座滯洪池(5.28公頃、3.37公頃)。現況為較大的鳳梨田,周邊有零星灌木叢及排水溝。

- 永久性移除棲地:雖然是單作農地,仍為部分生物(如鼠類、環頸雉)提供棲息環境,工程將使永久消失。
- 施工期生態干擾:大規模開挖的噪音、粉塵與人為活動,將對周邊區域的野生動物造成驅趕效應。

- 建議編列環境管理費用,如盡量降低工程干擾,施工時控制濁度、防塵網及定時灑水等。
- 護岸設計建議採用多孔隙緩坡護岸,該處兩側護岸可做緩坡設計並於回填區補植原生種樹木。若因防洪需求無法進行緩坡化設計,則建議部分治理區段設置動物廊道,供周圍動物使用。
- 減輕:滯洪池設計應生態化,規劃不同深度的水域、緩坡、灘地及生態島,以創造多樣性的溼地棲地,吸引水鳥。
- 補償:植栽補植應使用台灣原生水生、陸生植物。

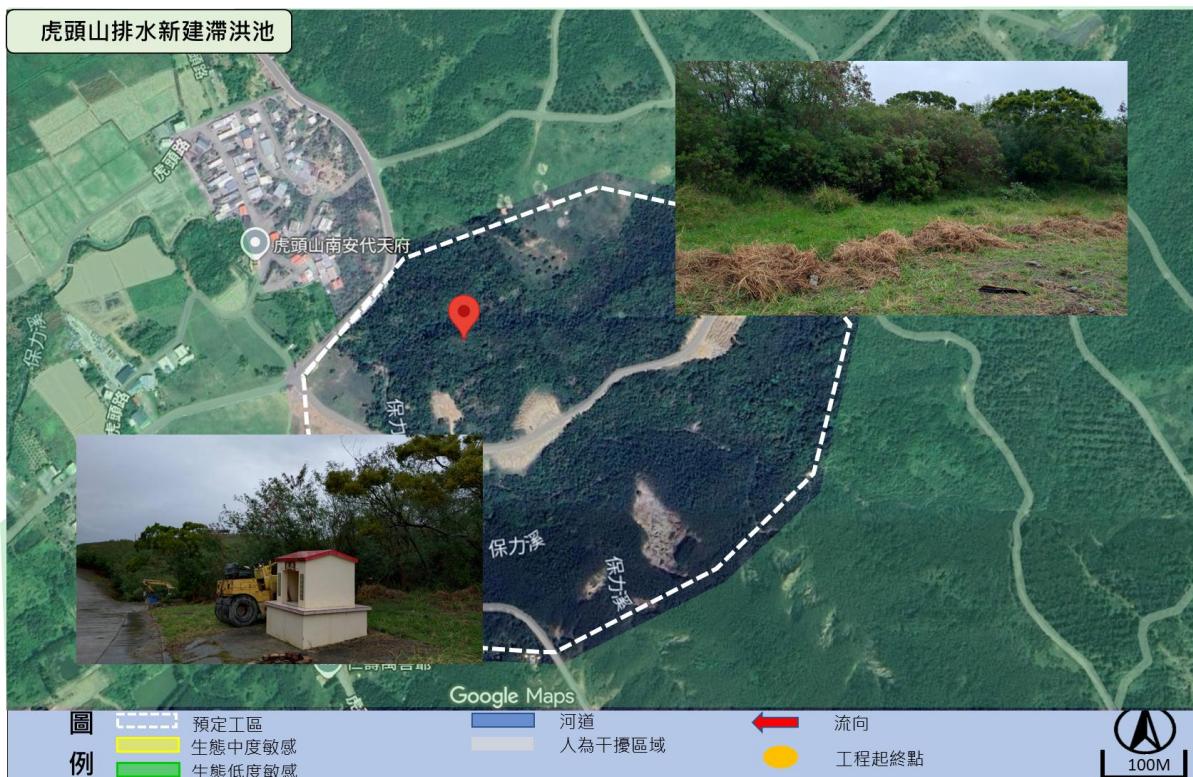
## 虎頭山排水新建滯洪池

- 工程位於屏東縣恆春鎮。
- 新建1座4公頃滯洪池。現況為次生林與草生地,具備較高的自然環境與生態價值。

- 破壞高價值自然棲地:在次生林開挖滯洪池,是對現況生態系最直接的破壞,將造成較大的衝擊。
- 物種流失:此環境可能是許多保育類物種(如哺乳類、爬蟲類、猛禽類)的家園,工程將導致其棲地流失。

- 重新評估全段工程的必要性,保留現有天然土坡。
- 維小/減輕:若無法迴避,應盡可能縮小開挖範圍,並在施工前進行詳盡的生態調查,擬定珍稀動植物的遷移與保護計畫。
