115年屏東縣在地審議案件  
-提報階段生態檢核-

對全縣30件提報工程進行全面生態評估，識別關鍵生態熱點，並依據「迴避、縮小、減輕、補償」原則提出具體保育建議，以利審議決策。

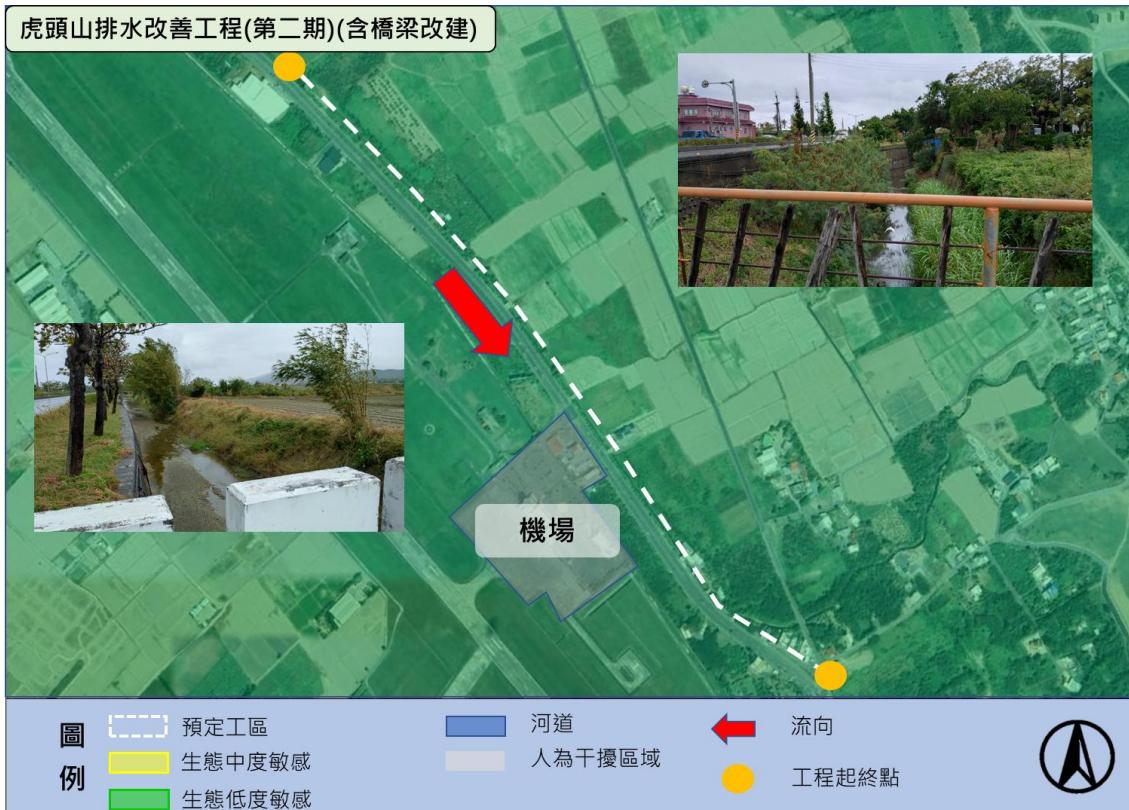
## 虎頭山排水改善工程(第二期)(含橋梁改建)

- 工程位於屏東縣恆春鎮。
- 排水改善1230m，鄰近恆春機場之河道兩側均為混凝土護岸，河道兩側有數量小面積高灘地；恆春機場往北至屏東之河道，兩側均為自然護岸，有溪濱植物生長，多為乾涸的雜草，仍可保持橫向通道之連續性，河道水質偶有臭味且水流平緩。

- 破壞坡地生態廊道：沿山腳道路的排水溝及兩側植被，是小型動物的逃生廊道，水泥化阻斷此功能。
- 乾溼棲地消失：將季節性乾枯的河道若改為永久性水泥溝，會改變原有的乾濕交替環境，影響特定昆蟲或兩生類。

- 重新評估全段渠道化的必要性，優先採單側護岸或柔性工法或保留現有天然土坡。
- 維小/減輕：若無法迴避，應盡可能縮小開挖範圍，並在施工前進行詳盡的生態調查，擬定珍稀動植物的遷移與保護計畫。

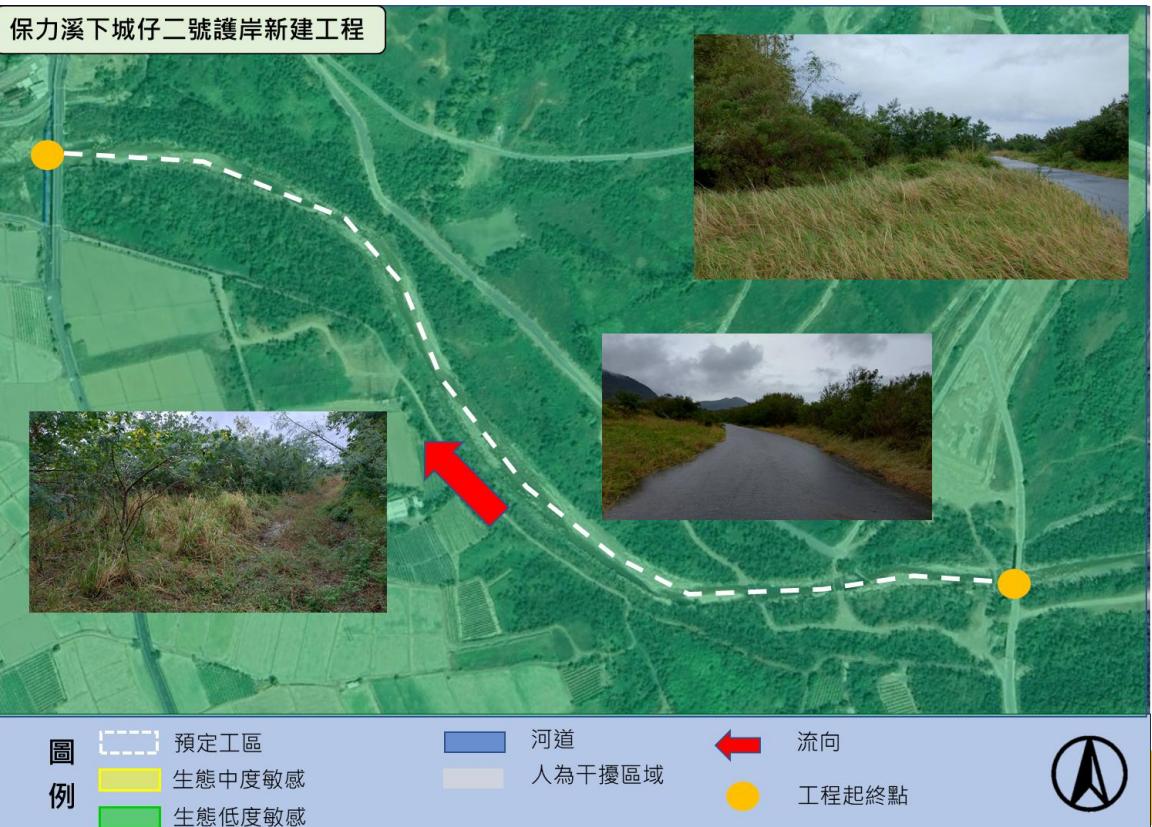
- 破壞原始溪岸：在天然溪岸與建人工護岸，是對原始地貌與棲地的直接破壞。
- 保力溪棲地為陸蟹重要棲地。

物種類型	前期生態調查結果
鳥類	珠頸斑鳩、紅鳩、小白鷺、洋燕、烏頭翁、白尾八哥、家八哥、磯鶲、麻雀、紅冠水雞、翠鳥
哺乳類	溝鼠
兩生、爬蟲類	多線真稜蜥、長尾真稜蜥、疣尾蝎虎
魚類	雜交吳郭魚、彈塗魚
底棲生物	方形大額蟹、雙齒擬相手蟹、粗紋玉黍螺
