## 第2批次防洪綜合治理工程 在地諮詢小組會議

# 屏東縣擬辦治理工程明細表

# 麟洛排水~~現況空拍(115.07.07)及災害復建

# 大湖排水改善規劃 暨治理計畫

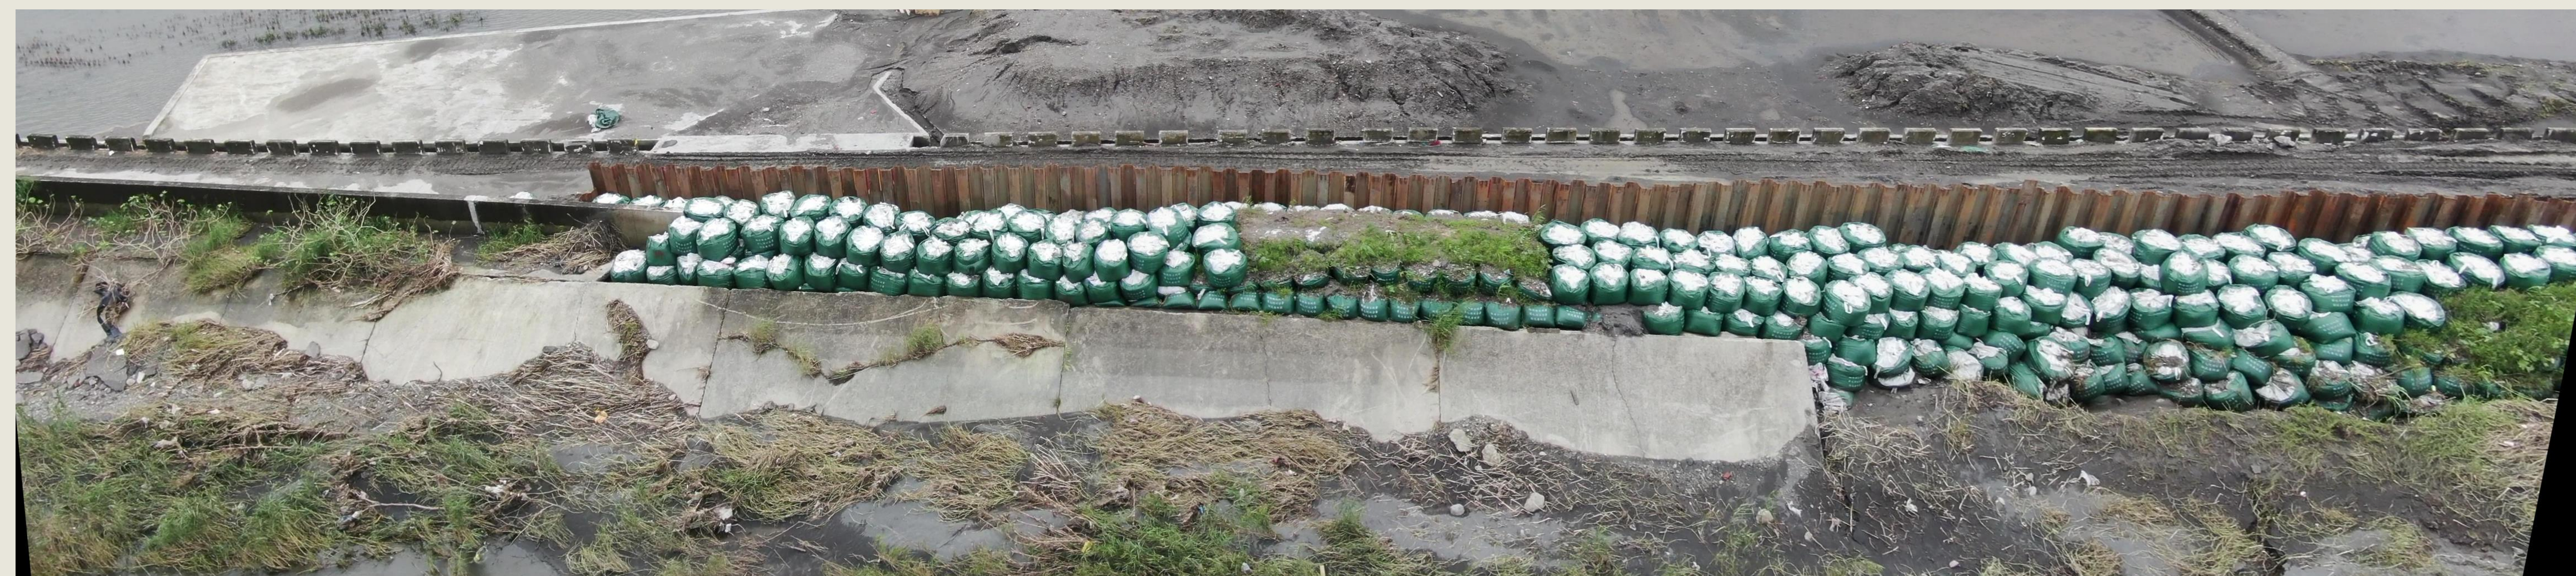
版樁施打現況

- 1.既有基礎前方打設5公尺長預力版樁
- 2.增設坡面工保護既有坡面
- 3.既有防洪牆微調加高，堤後水防道路改為混凝土鋪面

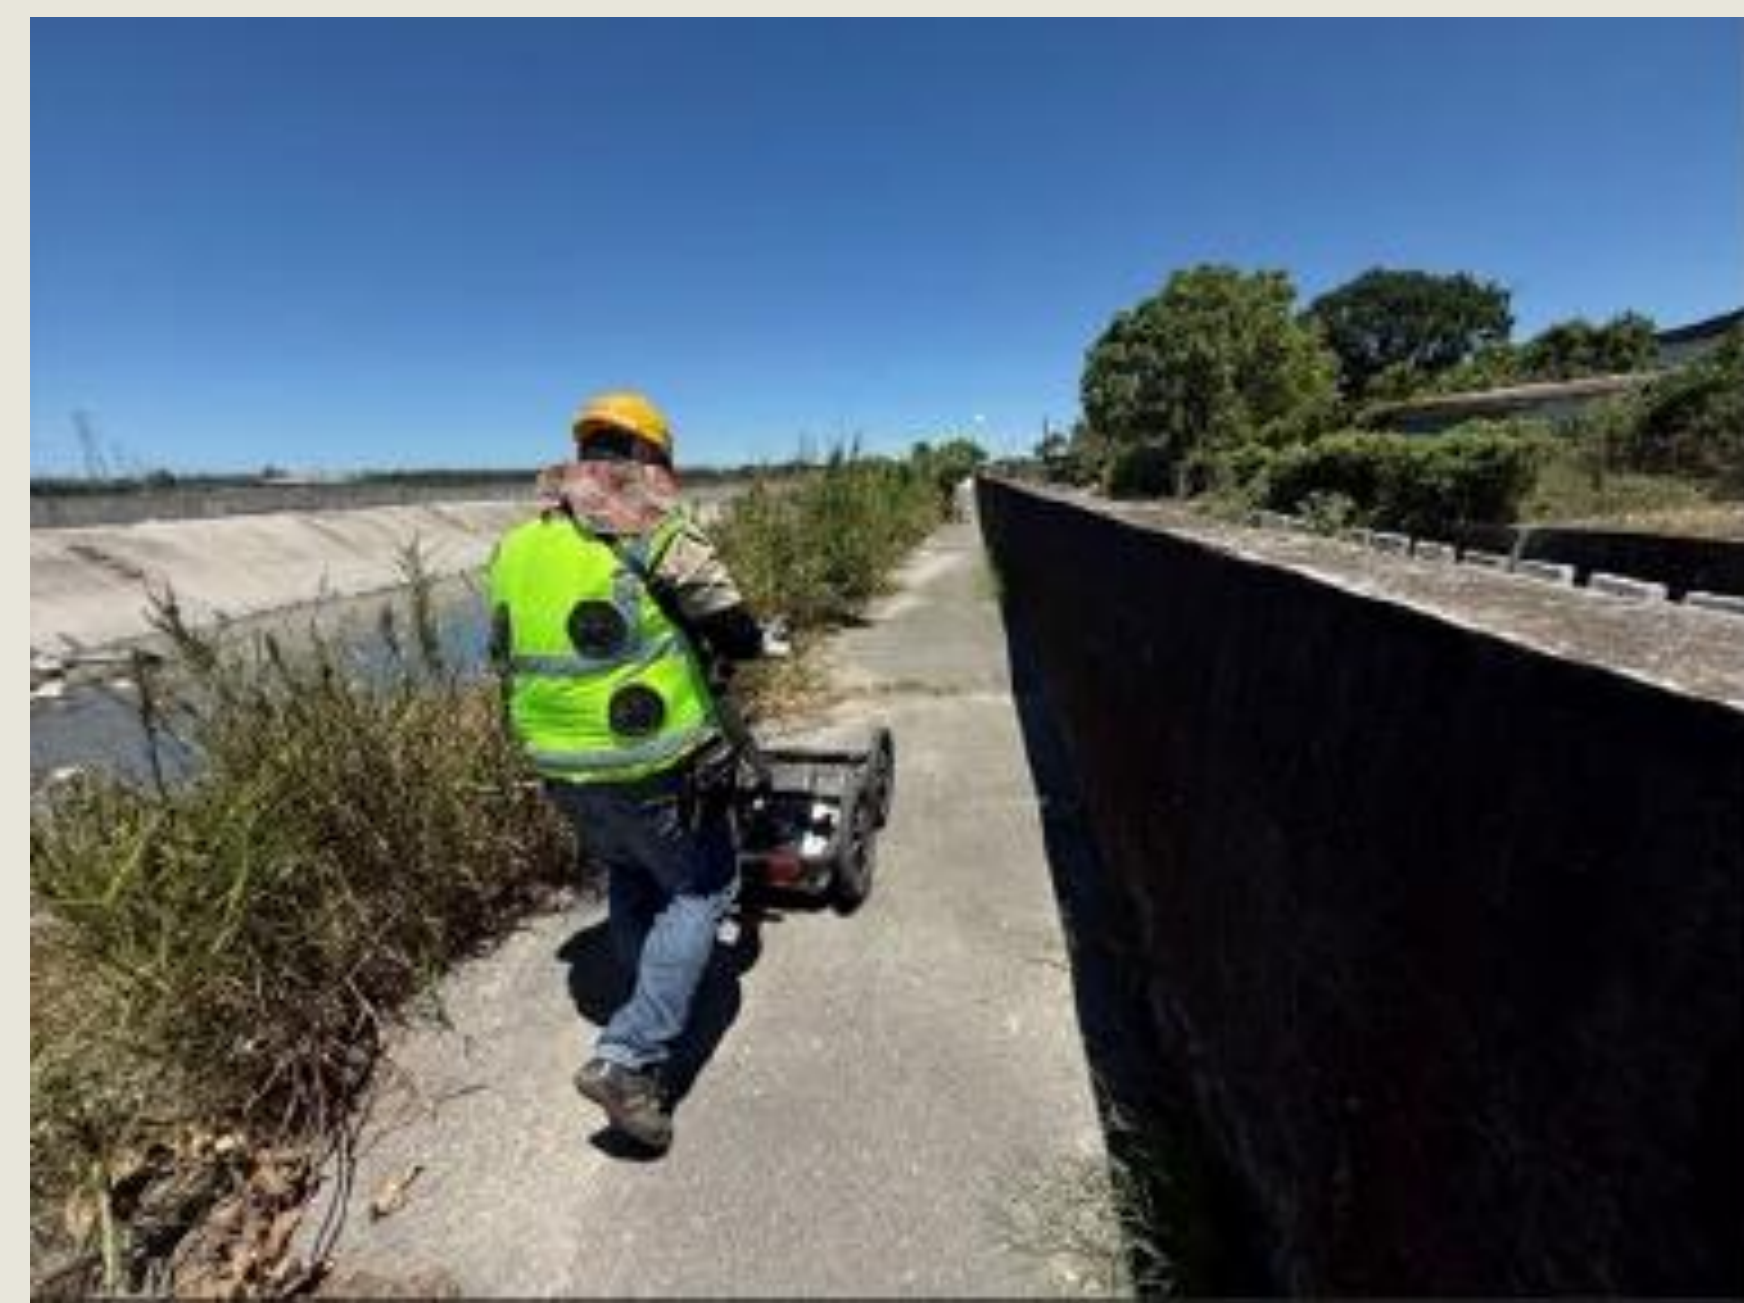
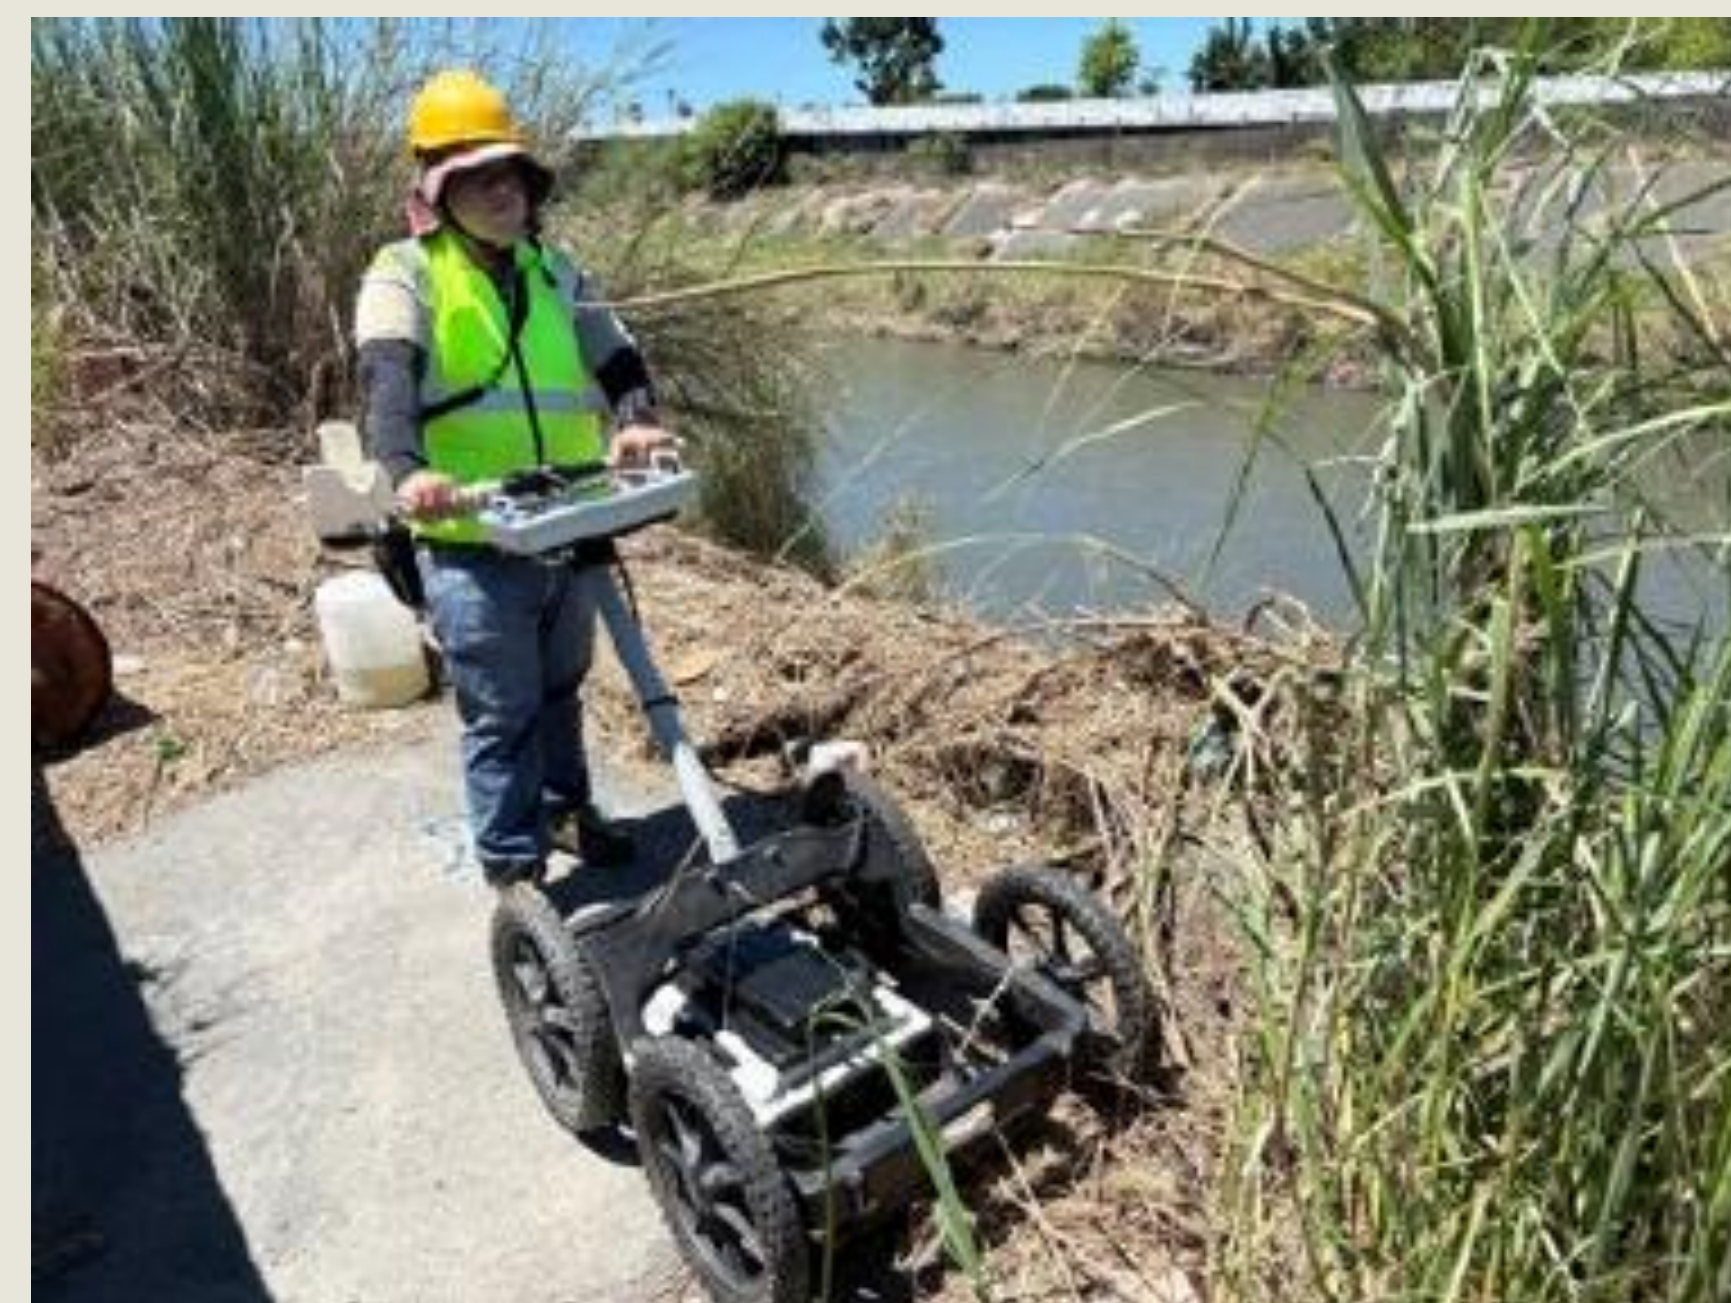
現地透地雷達檢測施作照片

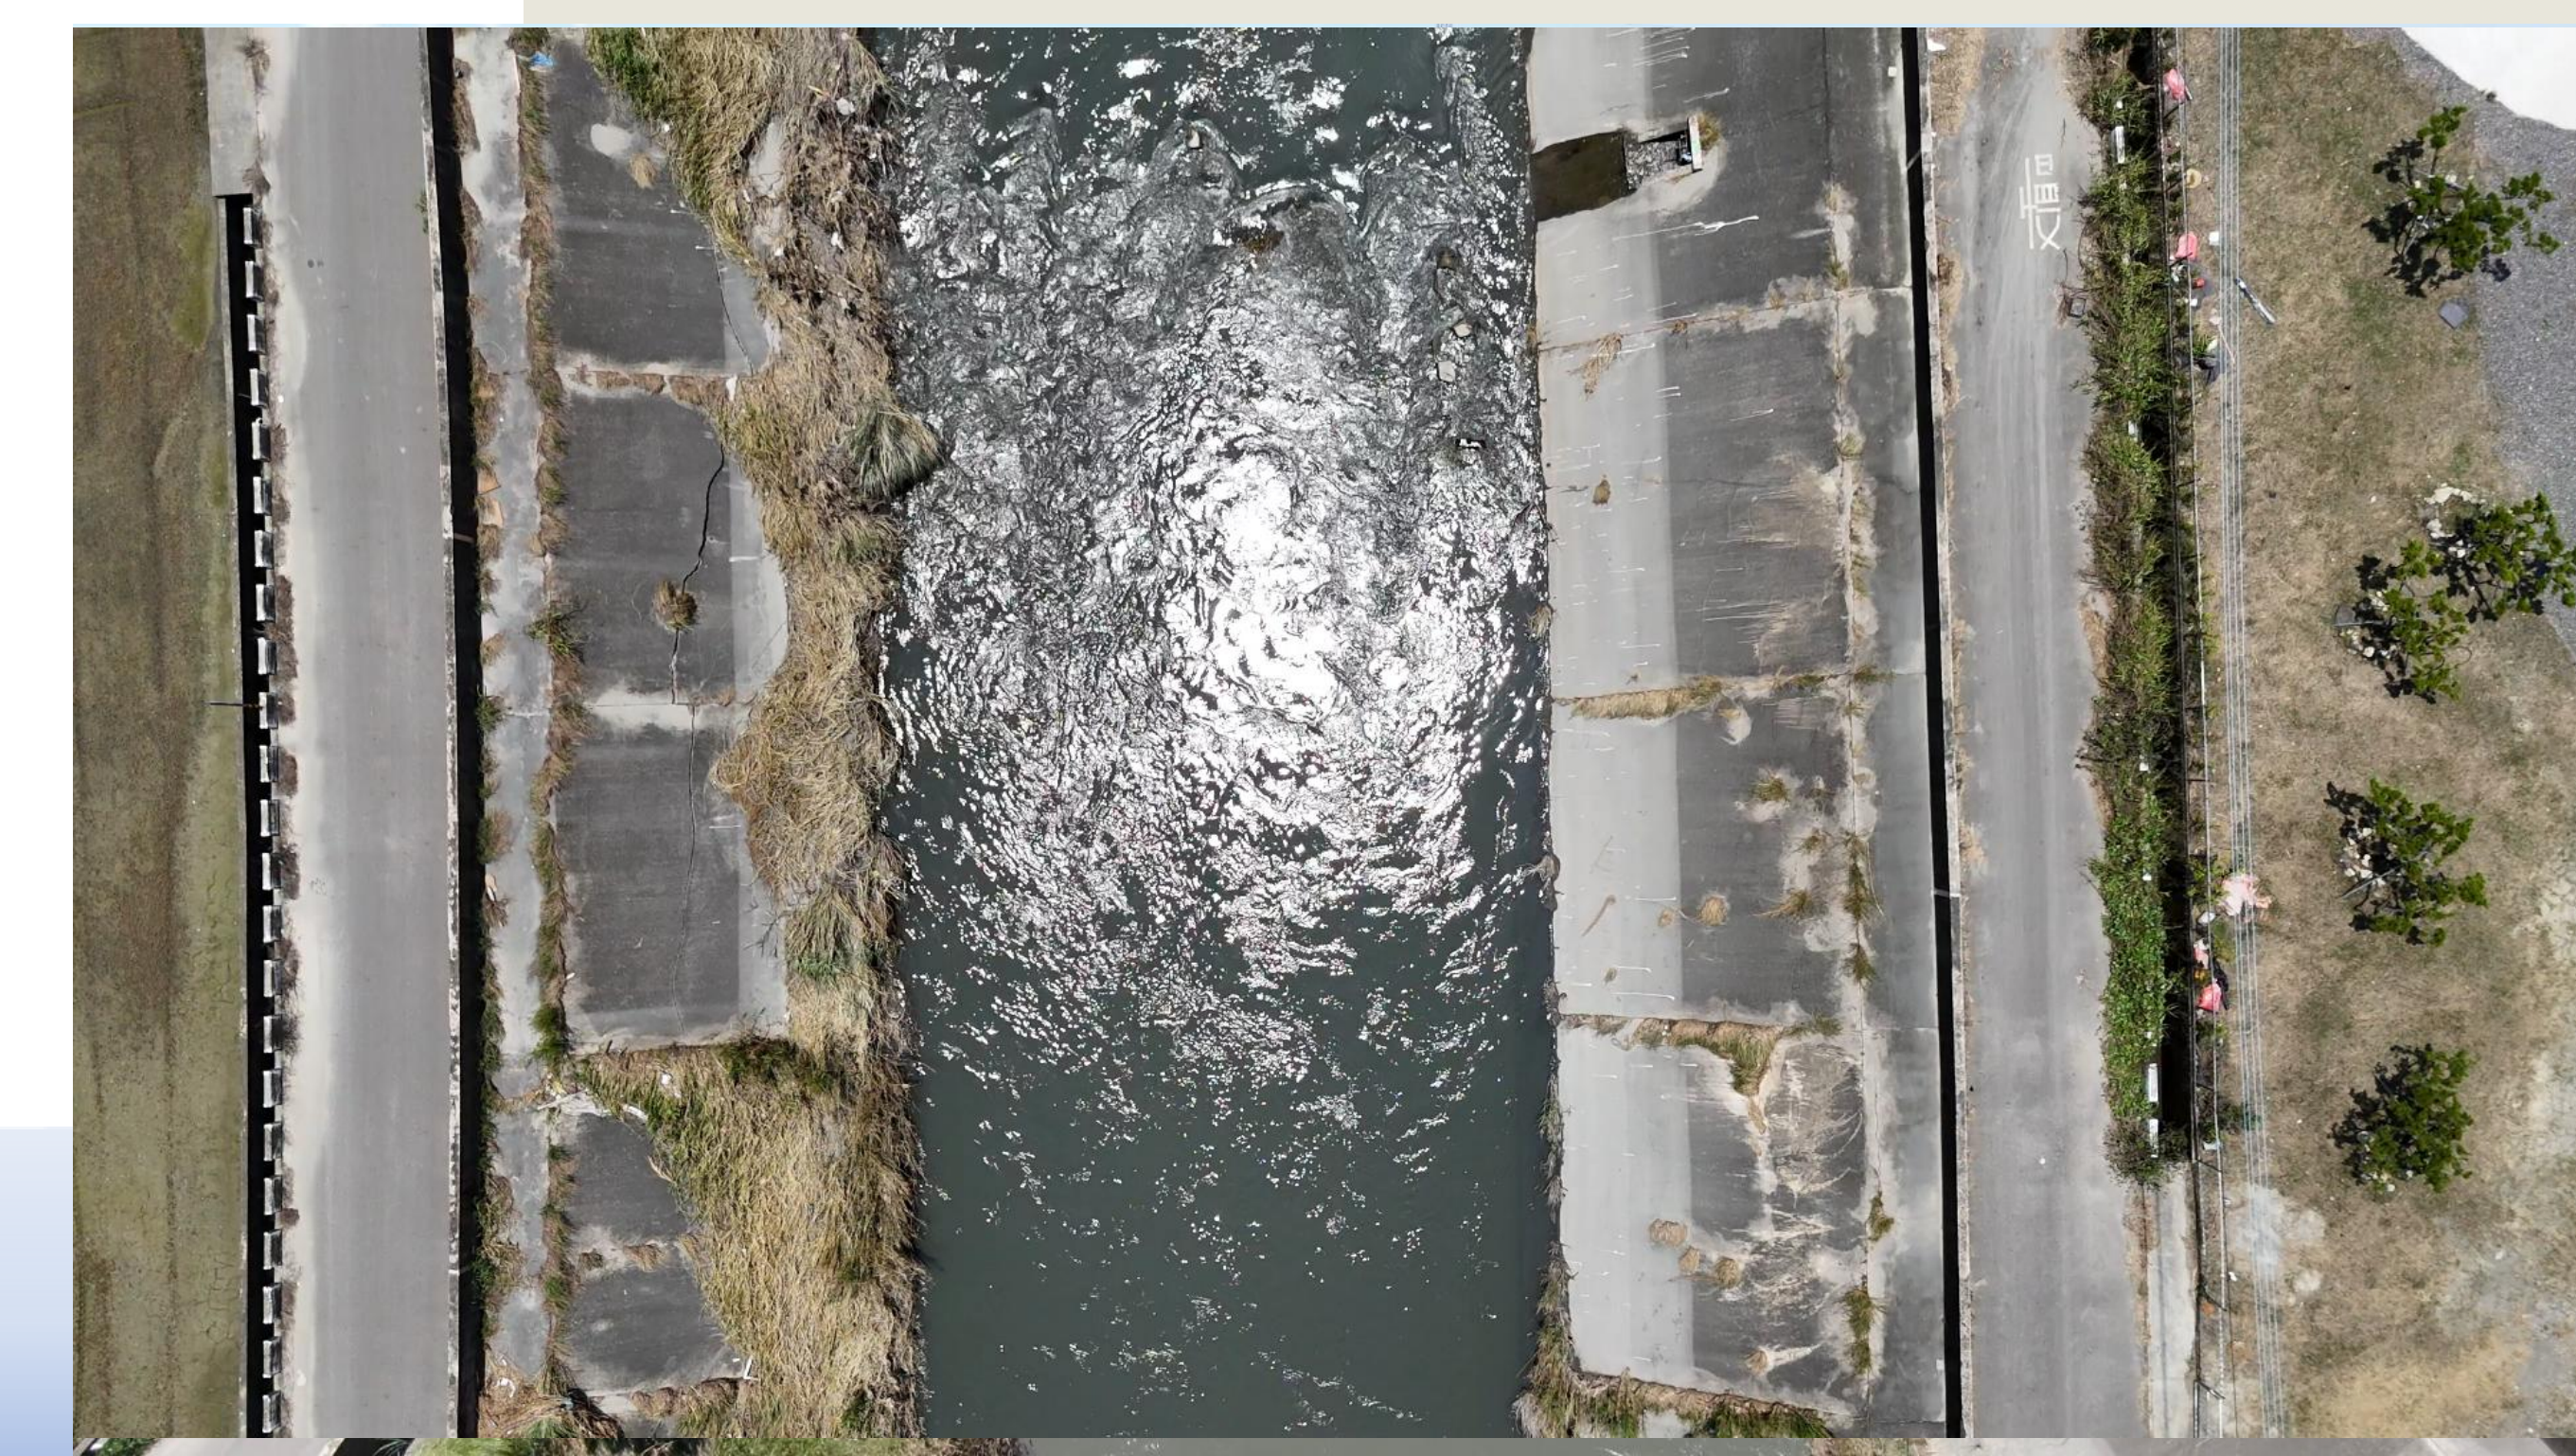
現況破壞空拍照片

◆**堤後滲流線考量**：考量本區段地下水位甚高及東港溪水位頂托之因素，豪大雨後退水過程形成強大拉力及掏刷現象，造成既有護岸破堤損壞。

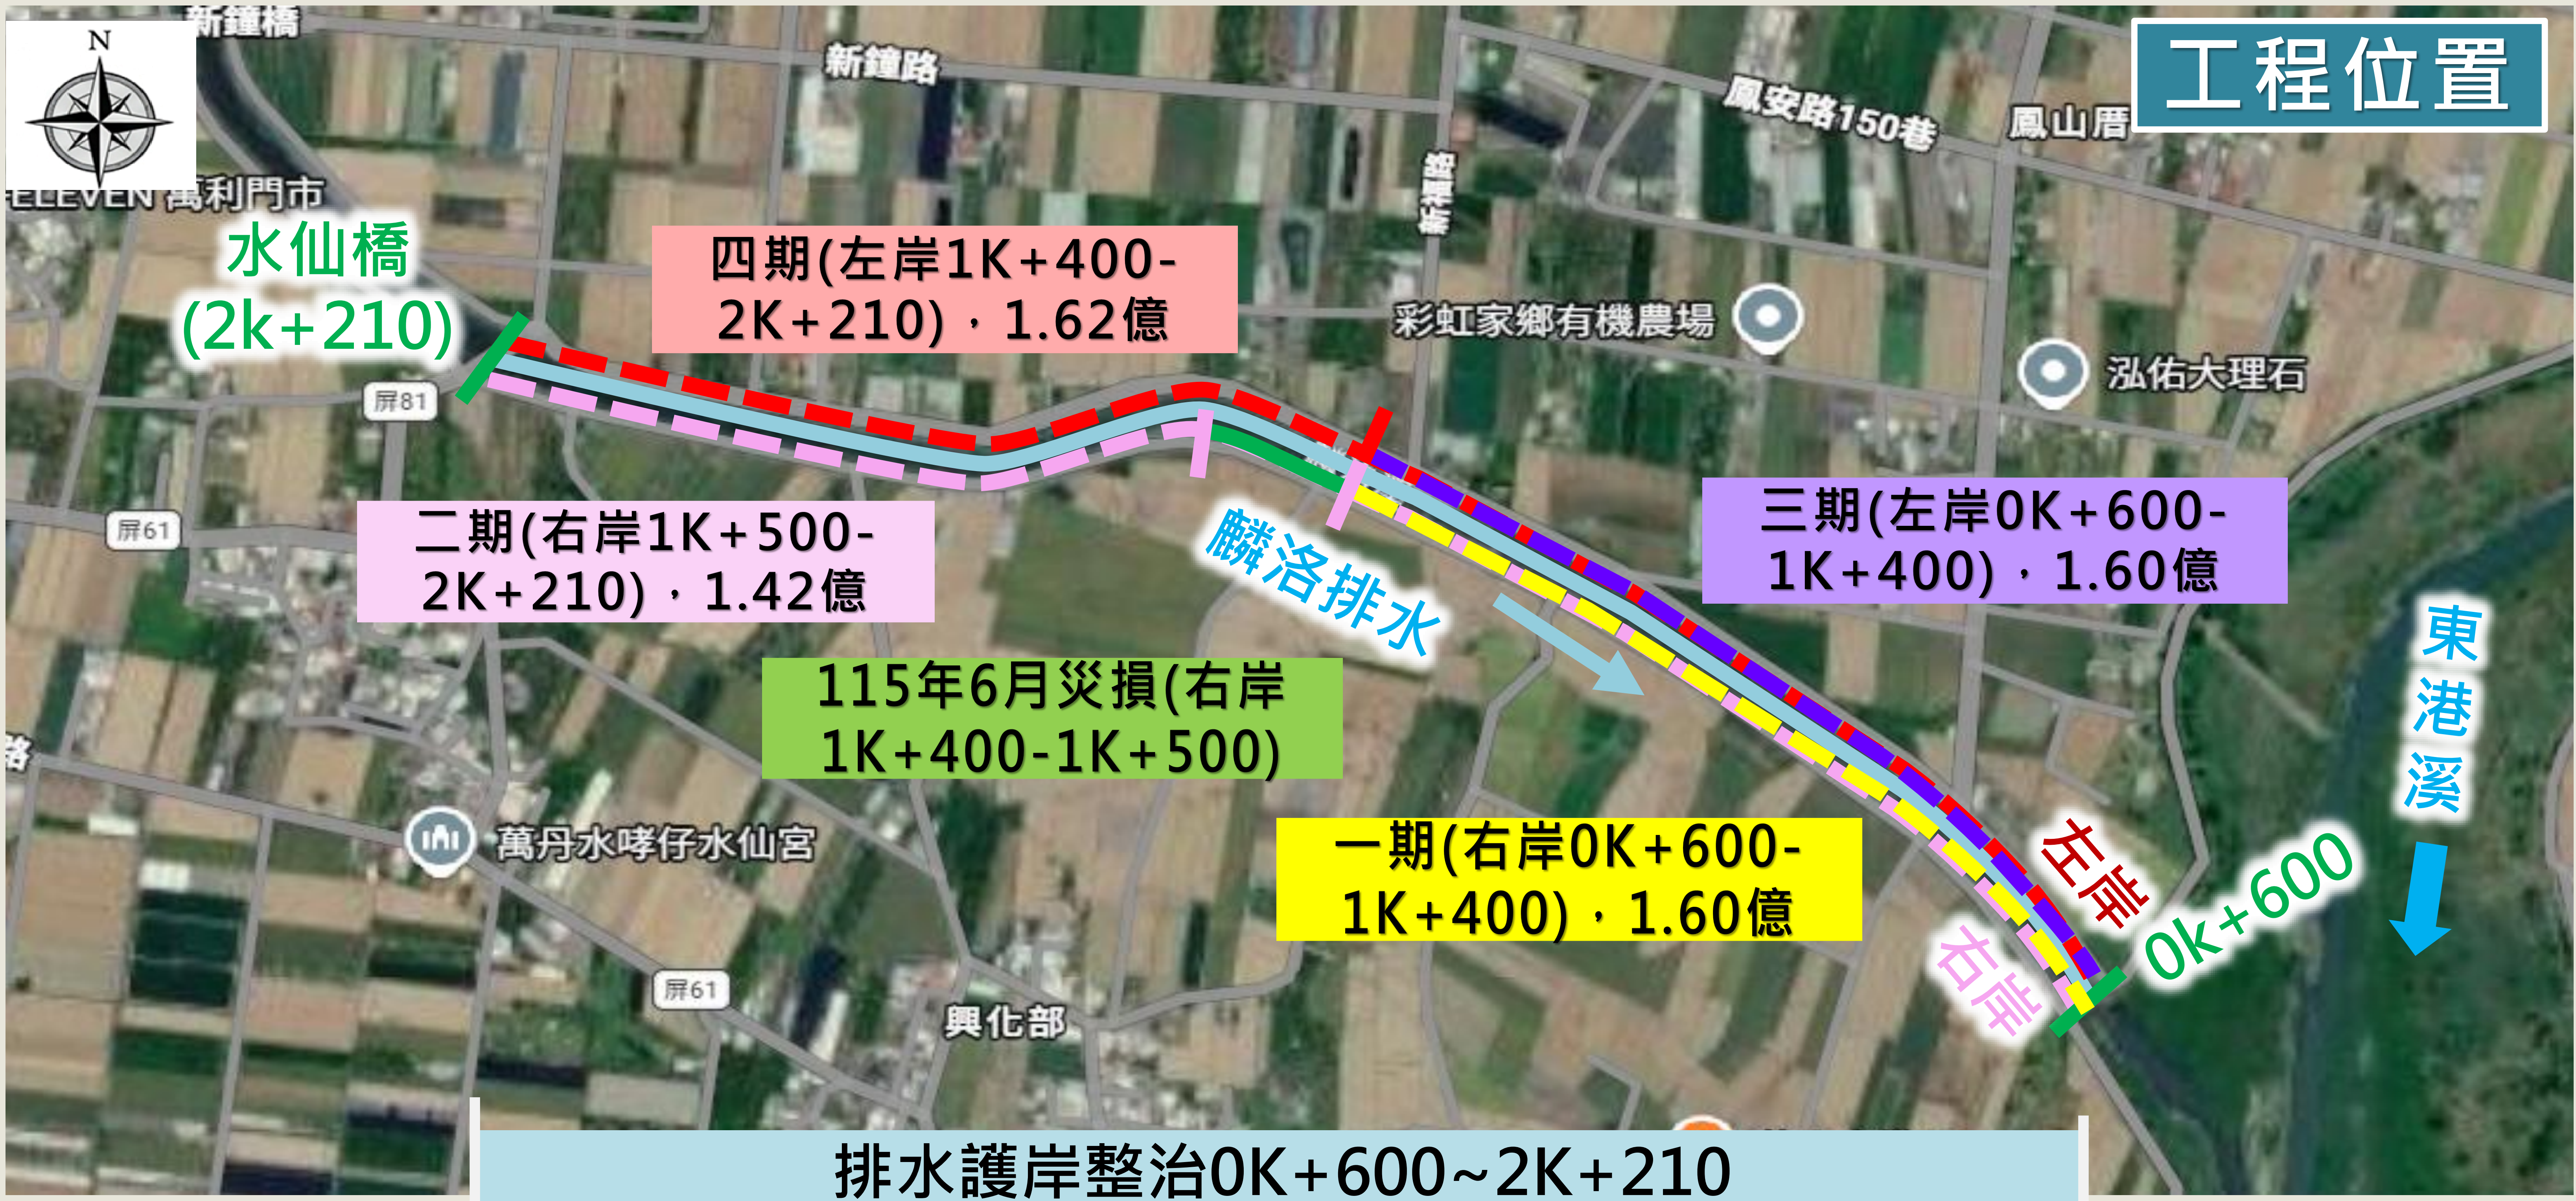
建議改善斷面圖

- ◆計畫緣起：因115年6月豪雨造成溢堤破壞，擬辦理復建工程。
- ◆整治範圍：麟洛排水0K+600~2K+210(水仙橋)，長度 $L=1,610*2-100=3,120$ 公尺。
- ◆工程效益：提升護岸防洪韌性，並達成10年重現期洪水量之設計標準及25年重現期洪水不溢堤之保護標準。
- ◆工程經費：總工程費約6.24億(分四期，每期1.575億)。
- ◆整治內容：
  - 一、0K+600~2K+210，護岸改善， $L=3,120$ m

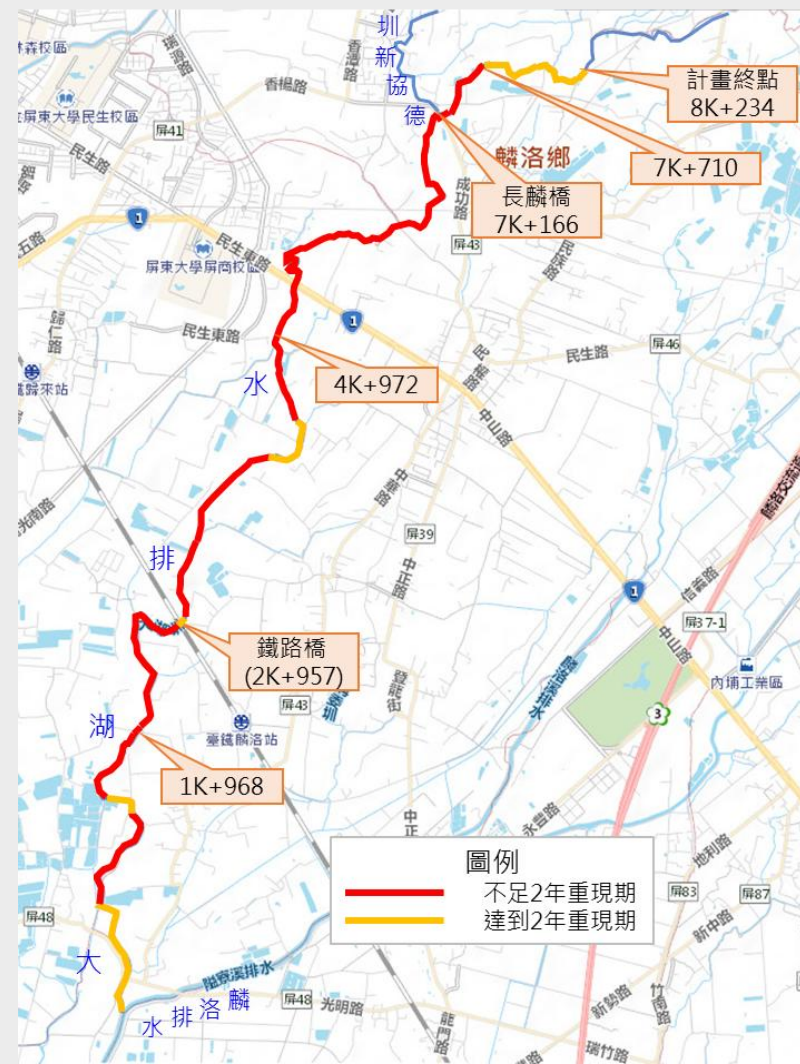
大湖排水現況通水能力圖(0K+000~8K+234)

| 里程 | 渠寬 | 通洪能力 |
|---|---|---|
| 0K+000~1K+970<br>(明景橋) | 13~17m | 本渠段大部分僅有2年或不足2年重現期通洪能力。 |
| 1K+968~4K+979<br>(無名橋) | 7~15m | 本渠段大部分僅有2年或不足2年重現期通洪能力。 |
| 4K+979~8K+234<br>(無名橋) | 5~15m | 本渠段大部分僅有2年或不足2年重現期通洪能力。 |

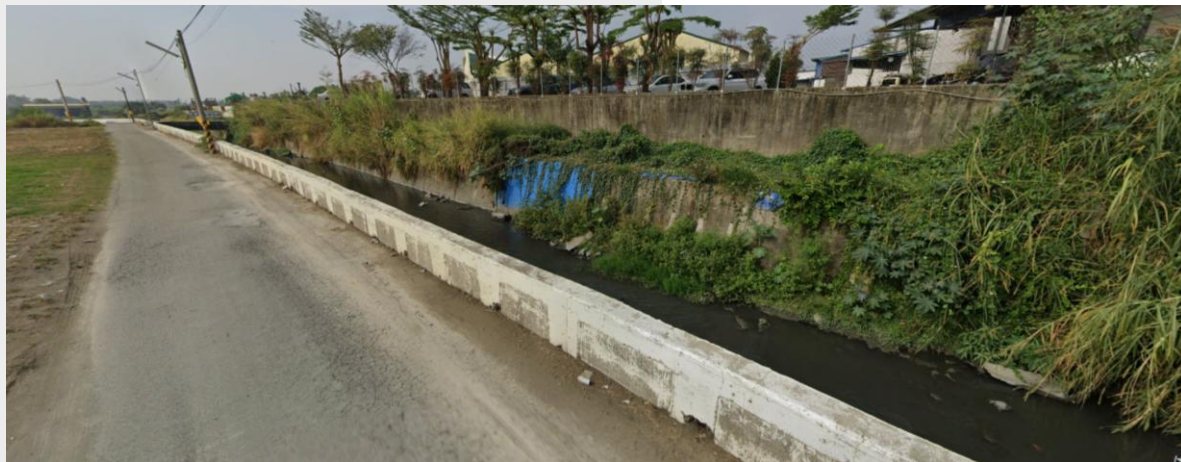
TYPE4

## 計畫斷面-大湖排水 4K+920~5K+196(緊鄰殯儀館)

- 本渠段本渠段右岸緊鄰殯儀館(地勢墊高)，計畫渠寬為11公尺擬留設左岸水防道路(現況水防道路即位於左岸)，整治長度276公尺。

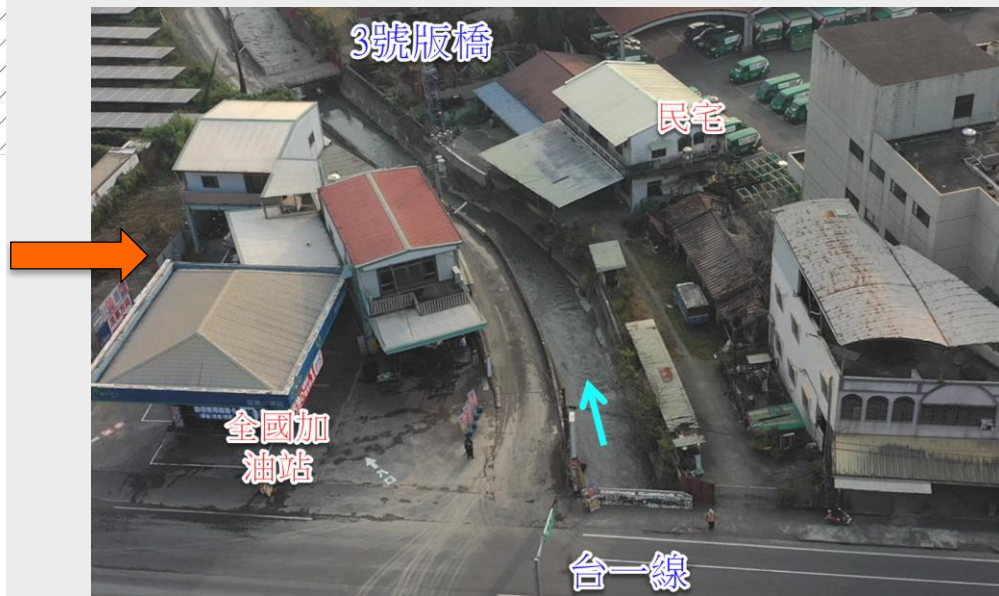
TYPE5

## 計畫斷面-大湖排水 5K+196~5K+275 (緊鄰民宅渠段)

- 本渠段現況左岸緊鄰全國加油站右岸緊鄰民宅腹地相當有限，擬採用雙孔箱涵作為計畫斷面(2孔W-H=5.0m-4.0m)，達到擴大通水斷面、佈設水防道路以及民宅出入之需求，整治長度79公尺。

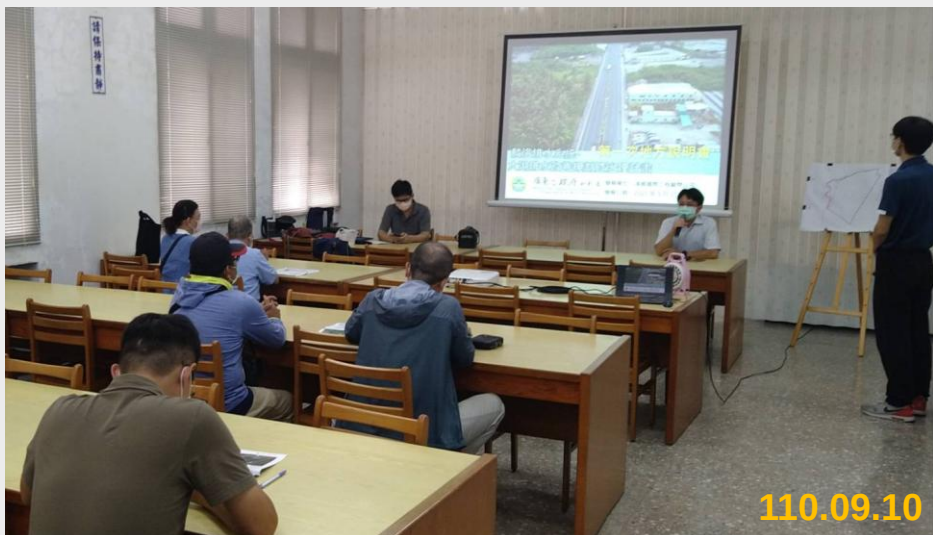
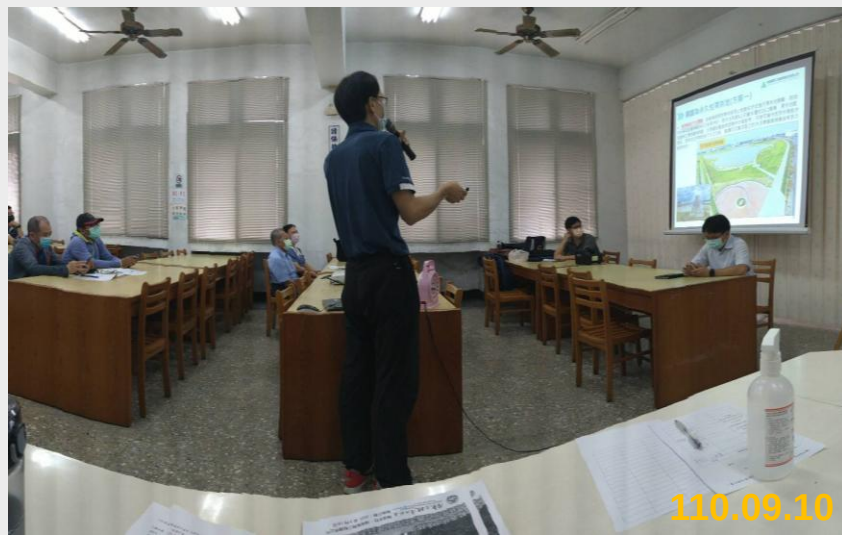
TYPE6

## 計畫斷面-大湖排水 5K+299~5K+504 (截彎取直段)

- 本渠段擬將蜿蜒渠段截彎取直以利水流並進行渠道整治，計畫渠寬為12公尺。
- 於左岸留設單側水防道路，既有渠道仍有排水功能故應留用，新舊渠道之間可規劃為防洪、生態之緩衝空間，小雨或平時流量沿新渠道深槽排至下游，豪大雨期間水位才上升至緩衝空間，緩衝空間於將來工程設計時可適當進行利用，可考慮包含滯洪、生態、休憩或水質淨化等構想。
