## 摘要

# 第一章 計畫目的及工作範圍

本計畫工程目標係針對縣市管河川及區域排水整體改善計畫屏東縣第 1 批次治理工程中 13 處工程與第 2 批次治理工程中 1 處工程辦理規劃設計及施工階段生態檢核工作，使生態衝擊與減輕策略可即時回饋工程各階段(計畫提報、規劃設計、施工與管理維護)評估程序，成為水利工程與生態溝通之平台。此 14 處工程分別為「頭溝水排水改善工程(0K+000~0K+780)」、「保力溪臨海橋下游堤防改善工程(0k+149~臨海橋)」、「溪州溪港東抽水站暨前池改善工程」、「憲兵溝排水改善工程」、「武洛溪排水整治工程(新武洛橋~下武洛橋)」、「民治溪排水改善工程(茂林橋(4K+252)~泗林橋)」、「塭豐抽水站機組改善工程」、「虎頭山排水改善工程(0k+000~1k+000)」、「麟洛排水改善工程(第 3 期)(北麟洛橋~二泊橋)」、「台鐵高架北側收集水路(鐵路橋北側截流溝)」、「魚池溝排水改善工程(第一期)」、「楓港溪堤防改善工程(2K+050~2K+709)」、「東港第一排水護岸改善工程(不老橋~新溝二號橋)」與「塭仔抽水站防潮閘門治理工程」。

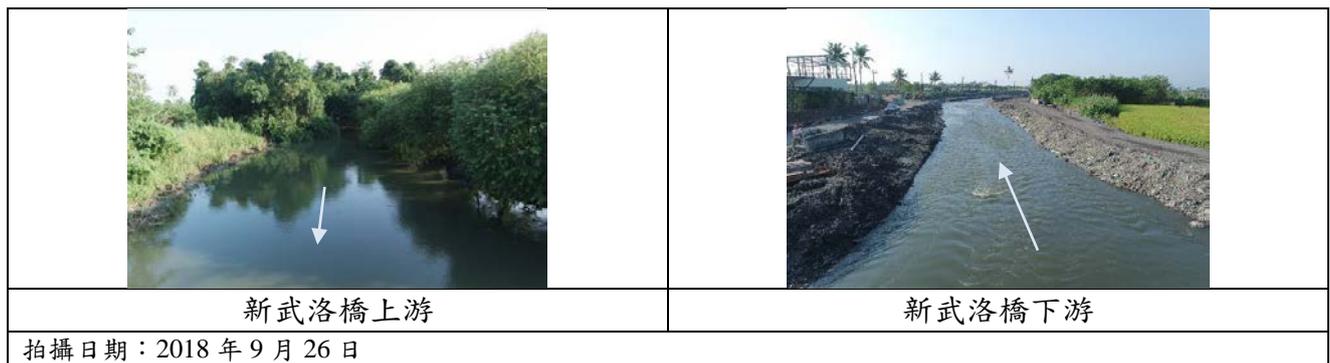
圖 3-5 武洛溪排水新武洛橋上下游環境照

工程地點為武洛溪排水的新武洛橋，現場為大型排水溝，上游兩側護岸均為自然護岸，兩側溪濱植物生長茂盛，觀察到血桐及象草；至下游調查時，發現有工程在進行中，兩側護岸為沙石堆砌，下游左側為工地，右側開闢為工程用道路，兩側均沒有溪濱植物，河道筆直，水質混濁且水流急速，如圖 3-5 所示。

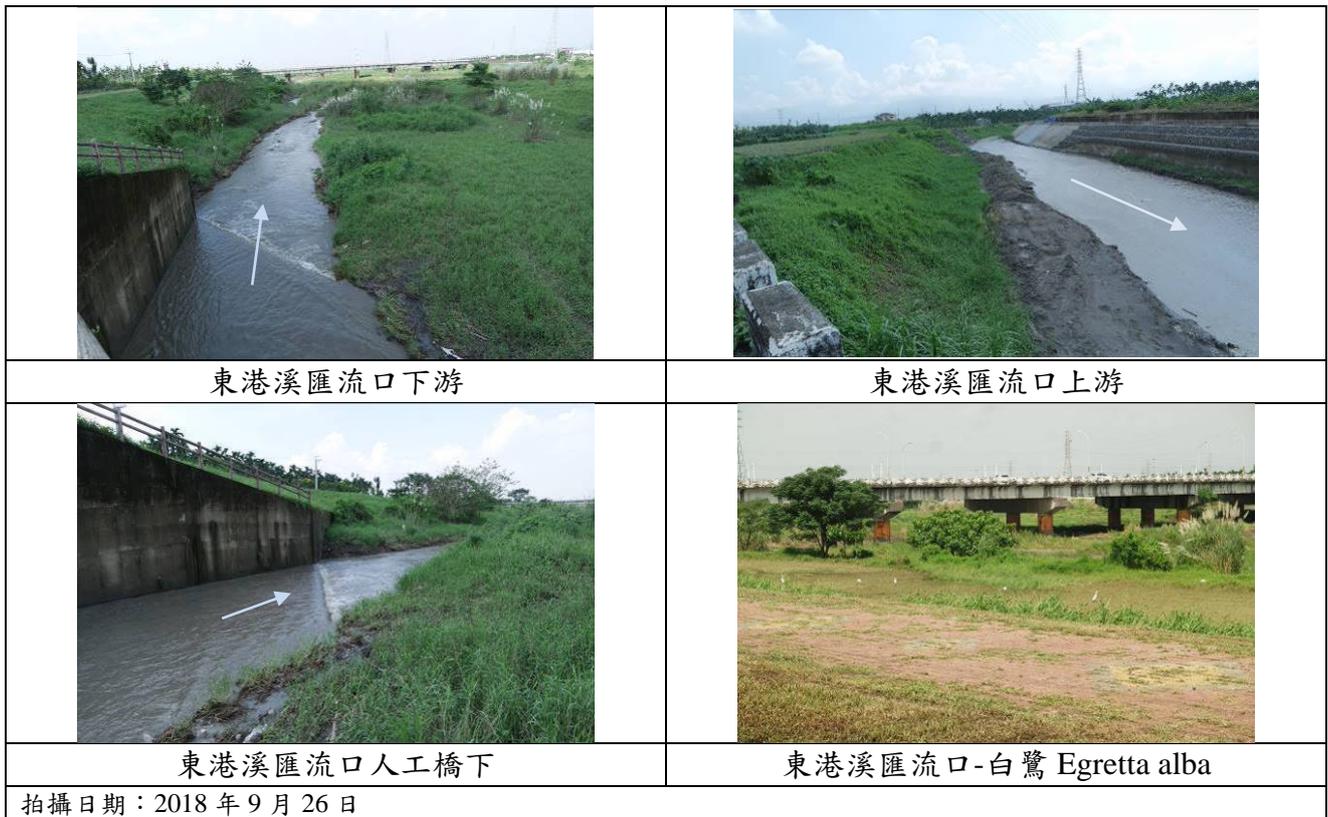
圖 3-8 東港溪匯流口環境照

游分界，上游右邊前端護岸以蛇籠為主，後端為水泥護岸，上游左岸邊則為自然護岸，護邊以泥灘為主，溪邊植物生長茂盛；下游兩岸為自然護岸，溪濱植物生長茂盛，觀察到蒲公英及五節芒，河道有一跌水工。在下游接近東港溪匯流口，可觀察到大量白鷺聚集，如圖 3-8 所示。

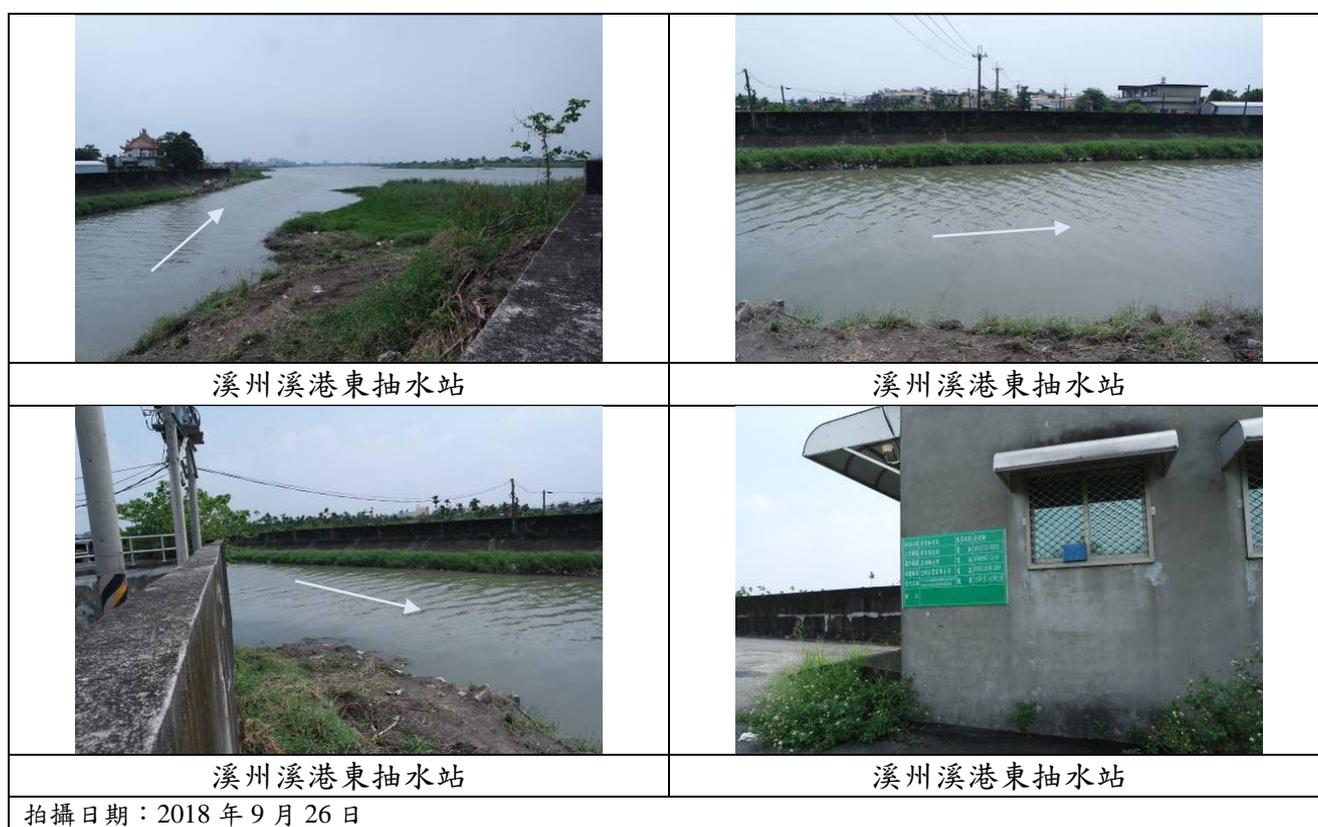
圖 3-10 溪州溪港東抽水站環境照

工程地點為東港溪及港東溪匯流處之港東抽水站，兩邊均為水泥護岸，兩邊岸邊與溪邊之間有泥灘地，有大量植物生長如象草，水質混濁及水流平緩，如圖 3-10 所示。

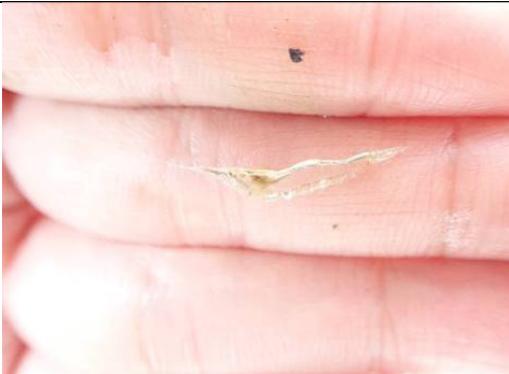
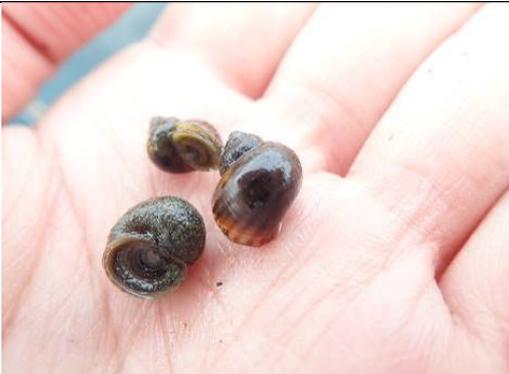
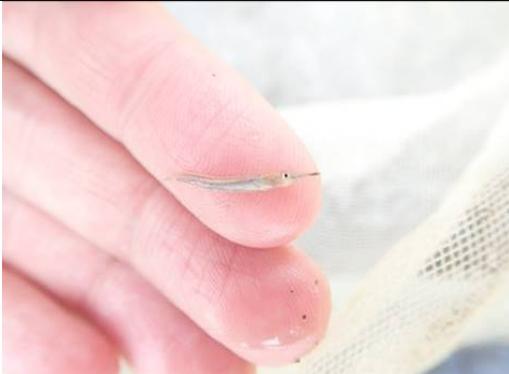
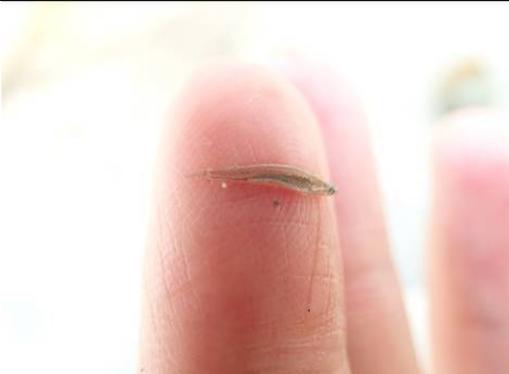
圖 3-11 溪州溪港東抽水站水生物種照

調查日期為 2018 年 9 月 25 日至 9 月 26 日，採集方法主要以蝦籠誘捕，放置蝦籠地點為港東抽水站及東港溪匯流處，輔以手抄網採集。結果發現，魚類記錄到鱚科的皮類鱚(*Dermogenys pusilla*)、甲殼類記錄到匙指蝦科的細足米蝦(*Caridina gracilipes*)、蘋果螺科的福壽螺(*Pomacea canaliculata*) 如圖 3-11 所示。

細足米蝦( <i>Caridina gracilipes</i> )	福壽螺( <i>Pomacea canaliculata</i> )

皮類鱚( <i>Dermogenys pusilla</i> )	皮類鱚( <i>Dermogenys pusilla</i> )
拍攝日期：2018 年 9 月 26 日

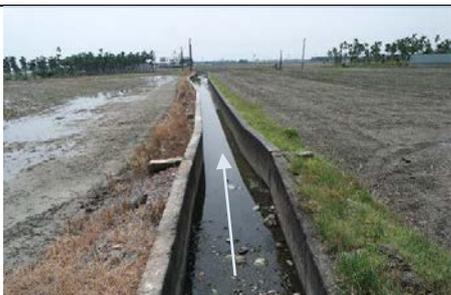
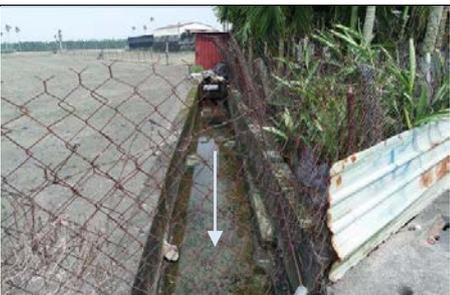
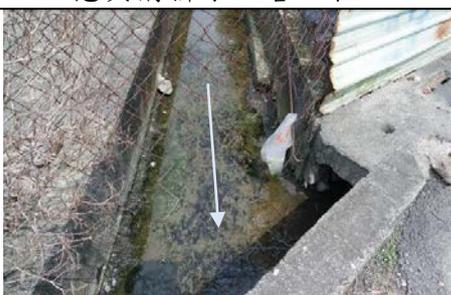
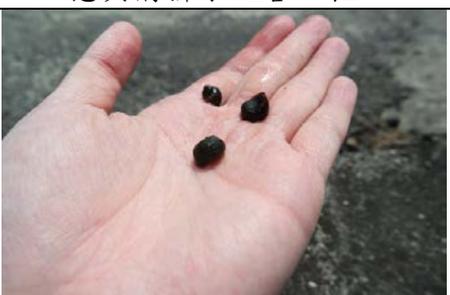
圖 3-13 憲兵溝排水改善工程 2 環境照

工程地點為憲兵溝排水 2，為小型排水，兩邊護岸為垂直水泥牆，水質清澈但水流緩慢，底質多以卵石為主。排水下游兩旁農地收割完成，但護岸旁有植物生長；上游有鐵絲網阻隔，未能進入，排水左邊為農田，右邊為種植椰子樹，如圖 3-13 所示。

<p>憲兵溝排水改善工程 2</p>	<p>憲兵溝排水改善工程 2</p>

<p>憲兵溝排水改善工程 2</p>	<p>憲兵溝排水改善工程 2-福壽螺(<i>P. canaliculata</i>)</p>
<p>拍攝日期：2018 年 9 月 26 日</p>

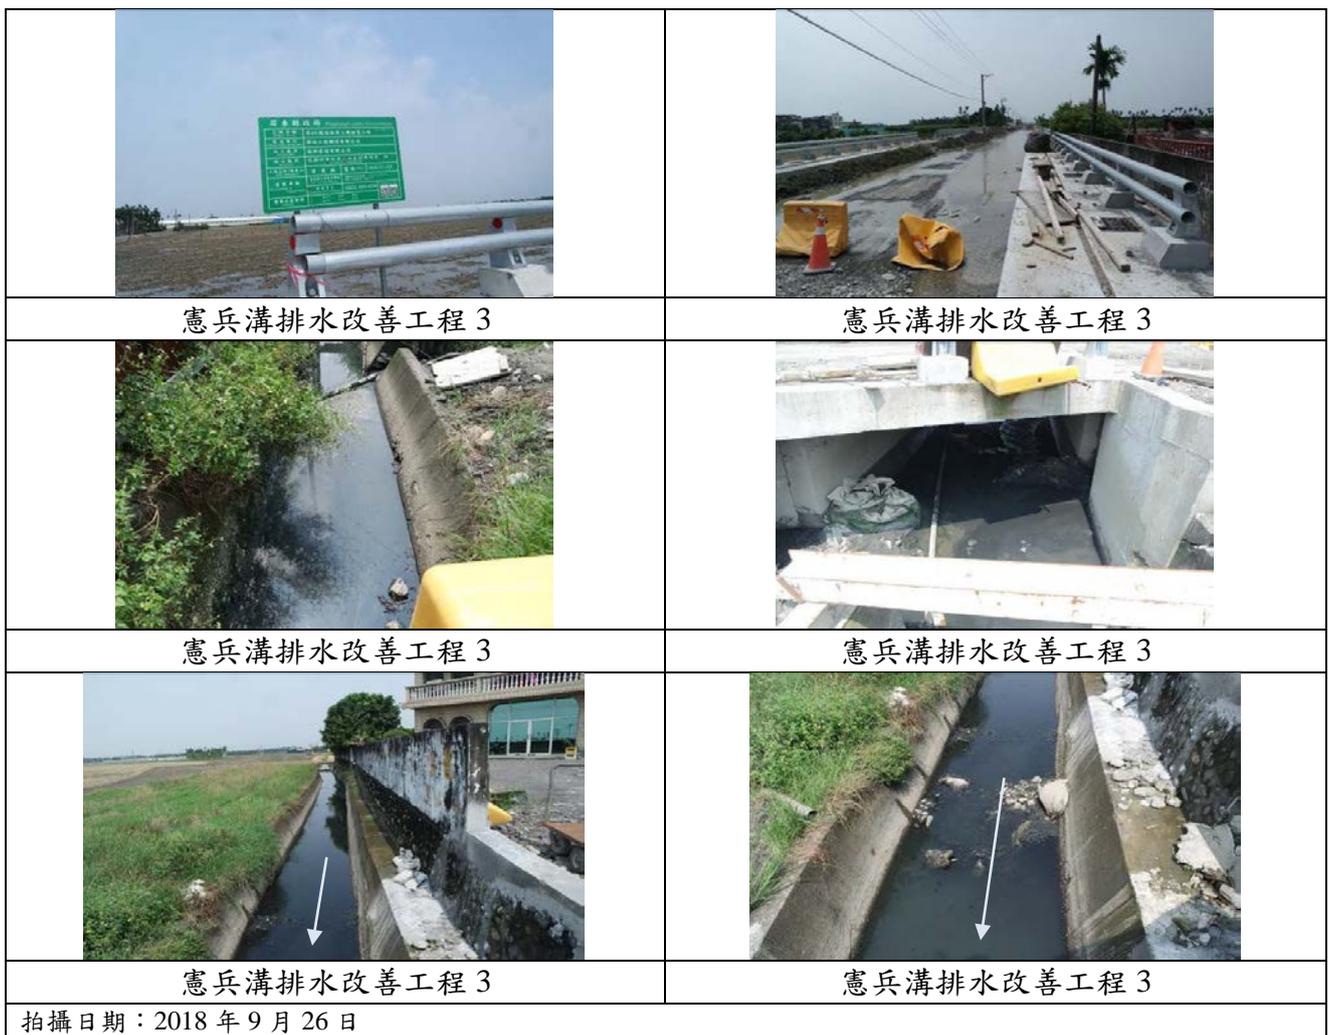
圖 3-14 憲兵溝排水改善工程 3 環境照

工程地點為憲兵溝排水 3，至現場調查時有工程進行中，道路封閉，該工程為屏 64 線道路第二期拓寬工程，工程範圍包括憲兵溝排水 3。憲兵溝排水 3 為小型排水，兩邊護岸為水泥牆，排水下游岸邊植物生長茂盛，觀察到大花咸豐草。排水水質混濁呈深灰色，水流沒有明顯流動，水體有異味產生；上游左側岸邊植物生長茂盛，右側為民宅，如圖 3-14 所示。

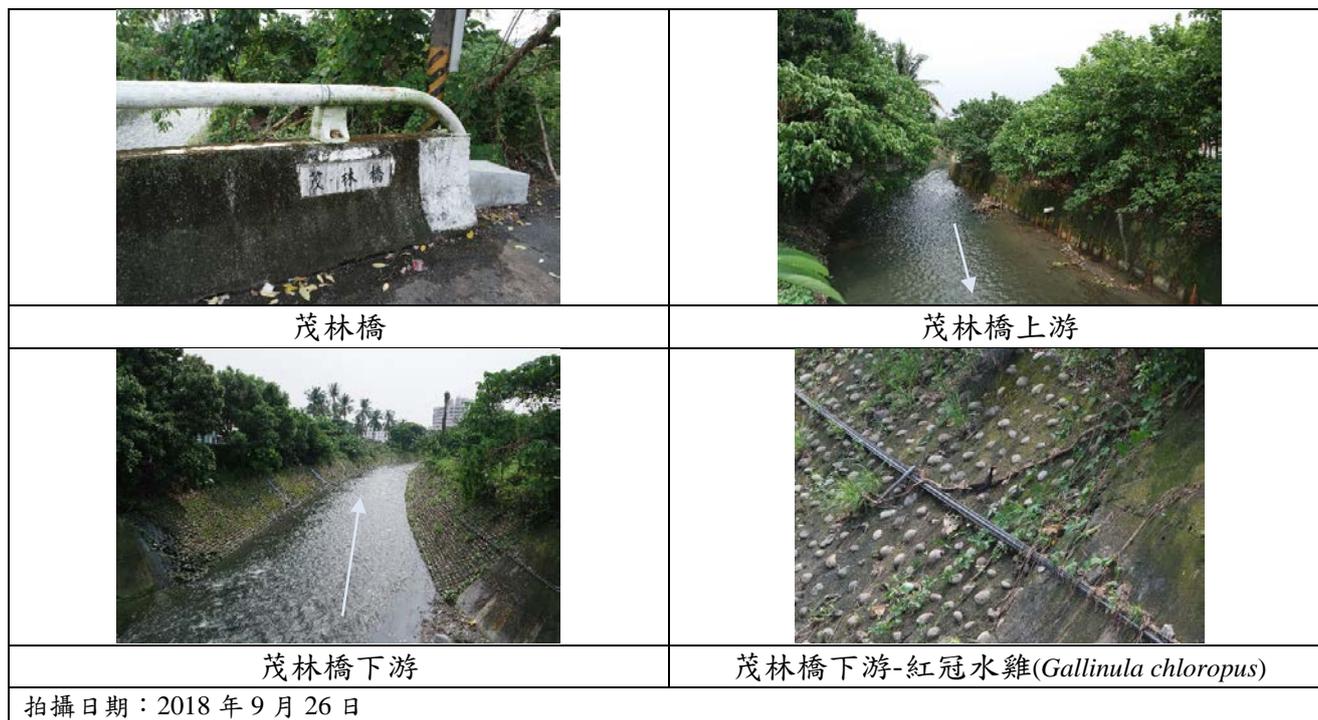
圖 3-16 民治溪排水改善工程茂林橋上下游環境照

工程地點為民治溪排水的茂林橋，現場為大型排水溝，上游左側護岸為垂直水泥牆，河道有小面積高灘地，上游左側為自然護岸，溪濱植物生長茂盛，觀察到血桐；下游兩側護岸為卵砌石工法，護岸上

有少量植物生長，岸上植物生長茂盛，觀察到血桐。河道水質清澈且流速較快，如圖 3-16 所示。

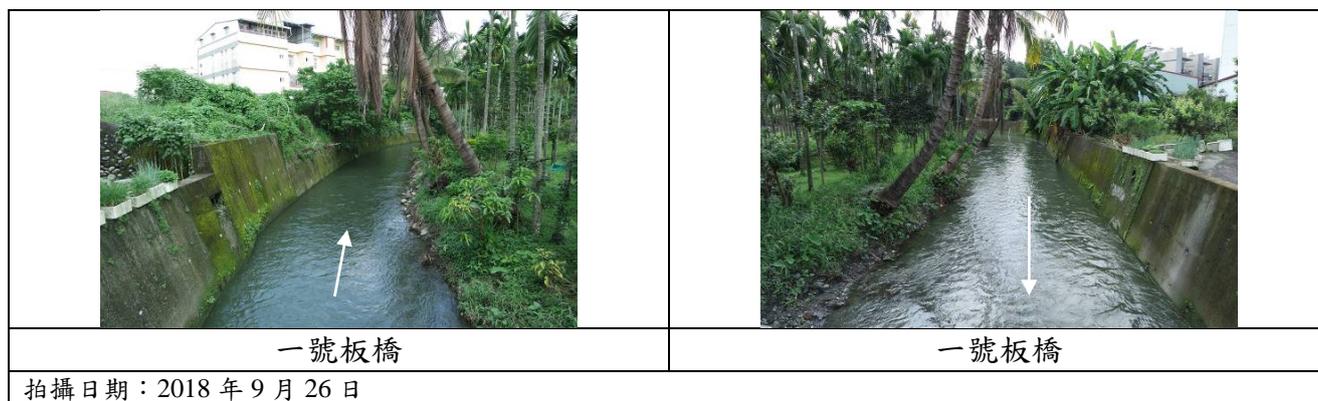
圖 3-17 民治溪排水改善工程一號版橋上下游環境照

工程地點為民治溪排水的一號版橋，現場為中型排水溝，排水左側為自然護岸，溪濱植物生長茂盛，觀察到椰子及芭蕉樹，排水右側為水泥護岸，水泥牆上有青苔及少量植物生長，水質清澈且流速急速，如圖 3-17 所示。

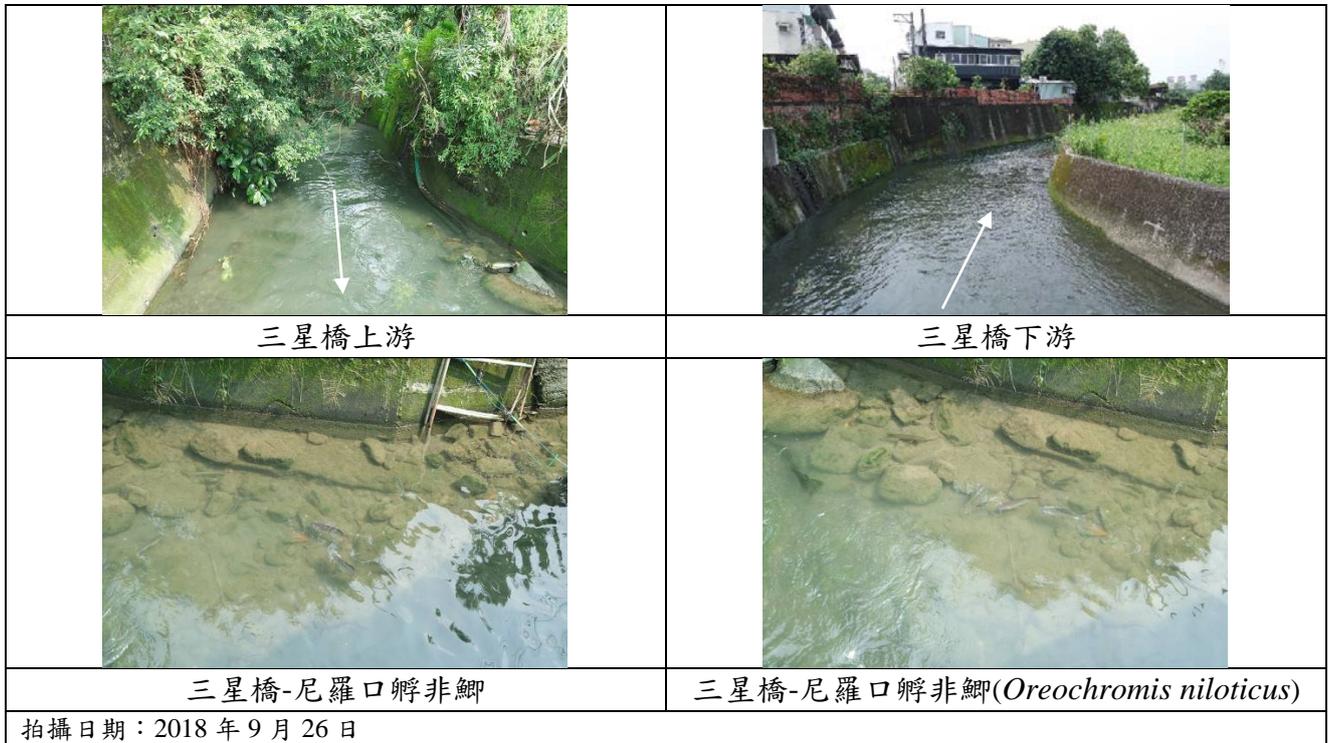
圖 3-18 民治溪排水改善工程三星橋上下游環境照

為垂直水泥牆，上游護岸上植物生長較茂盛，觀察到白肉榕，下游左側為民宅，右側護岸上有植物生長，觀察到藍葦，水質清澈及流速急速，如圖 3-18 所示。

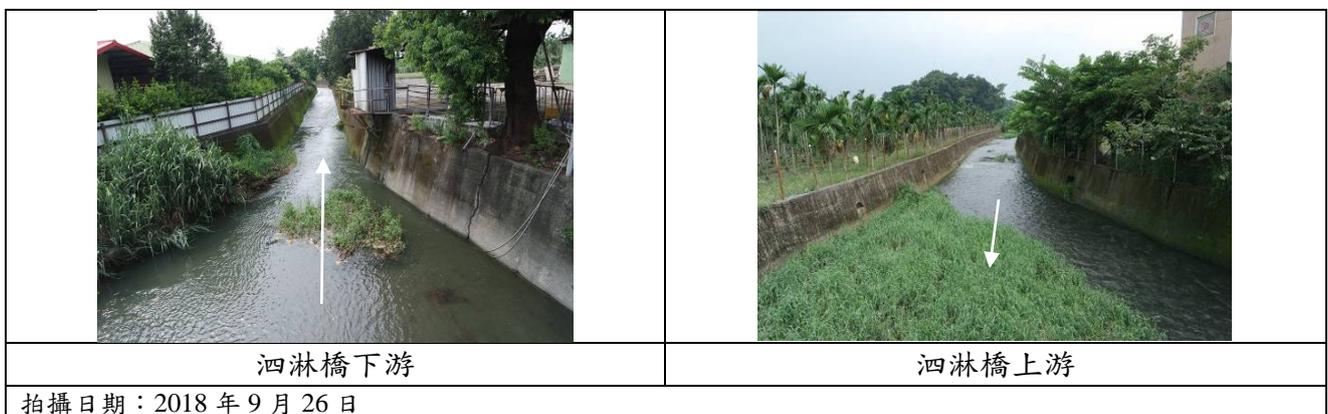
圖 3-19 民治溪排水改善工程泗淋橋上下游環境照

工程地點為民治溪排水的泗淋橋，現場為中型排水溝，排水兩側護岸均為垂直水泥牆，上游右側有一大面積之高灘地，植物生長茂盛，觀察到白肉榕及椰子樹，下游河道左側及中間亦有面積較少之高灘地，水質清澈及流速急速，如圖 3-19 所示。

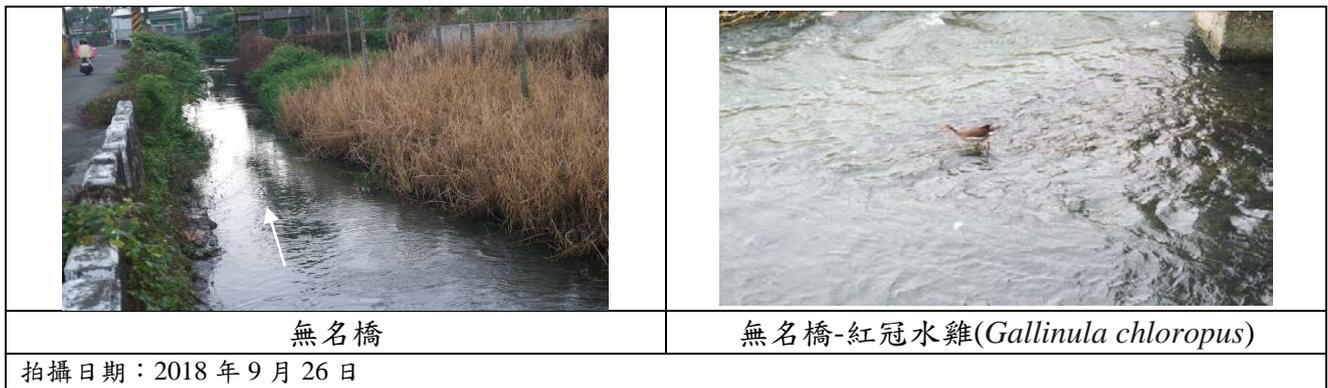
圖 3-23 麟洛排水無名橋環境照

工程地點為麟洛排水的無名橋，現場為小型排水溝，上游兩側護岸為垂直水泥牆，牆上有少量植物生長，觀察到桂葉黃梅；下游兩側護岸為垂直水泥牆，右側有大面積高灘地，溪濱植物生長茂盛，觀察到三白葉，河道水質清澈且水流快速，如圖 3-23 所示。

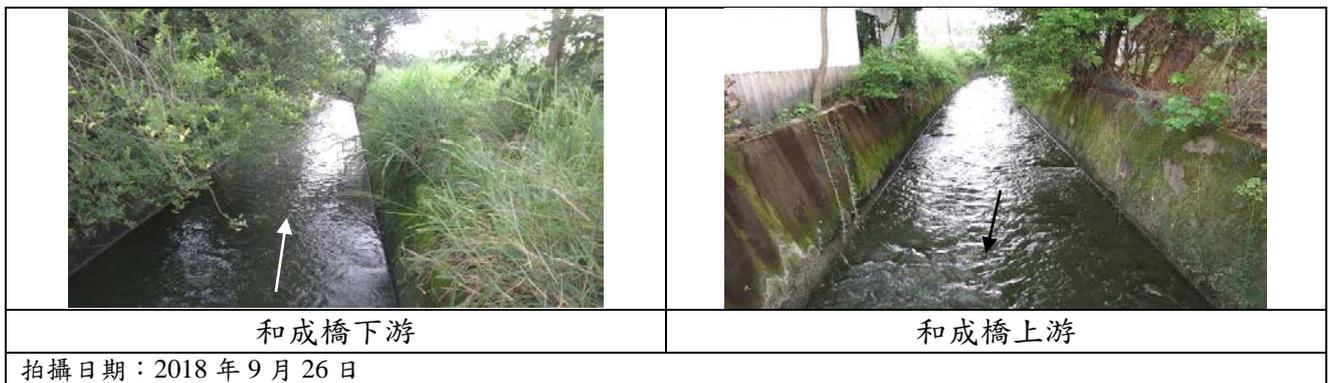
圖 3-24 麟洛排水和成橋環境照

工程地點為麟洛排水的和成橋，現場為小型排水溝，上游兩側護岸為垂直水泥牆，護岸上植物生長茂盛，河道水質清澈且水流快速，如圖 3-24 所示。

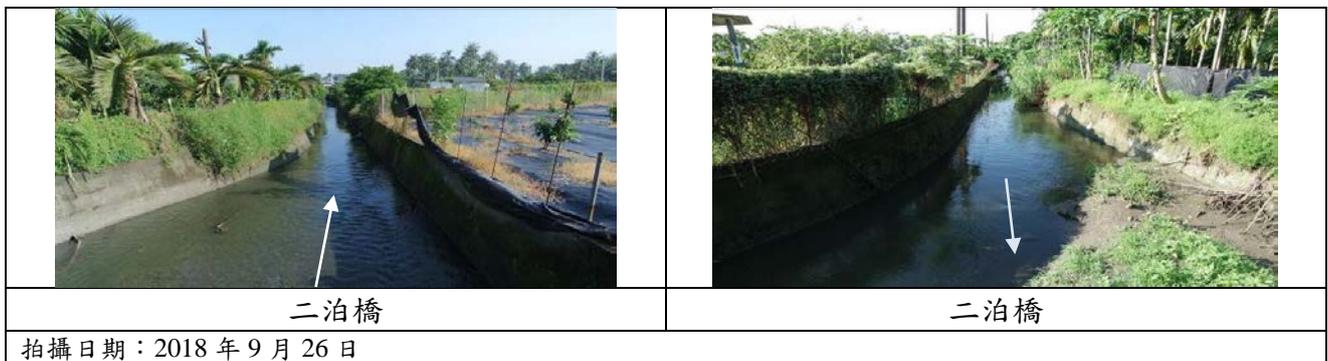
圖 3-25 麟洛排水二泊橋環境照

工程地點為麟洛排水的二泊橋，上游兩側護岸為垂直水泥牆，護岸上植物生長茂盛，觀察到椰子樹，上游左側有大面積高灘地，有少量植物生長，河道水質清澈且水流快速，如圖 3-25 所示。

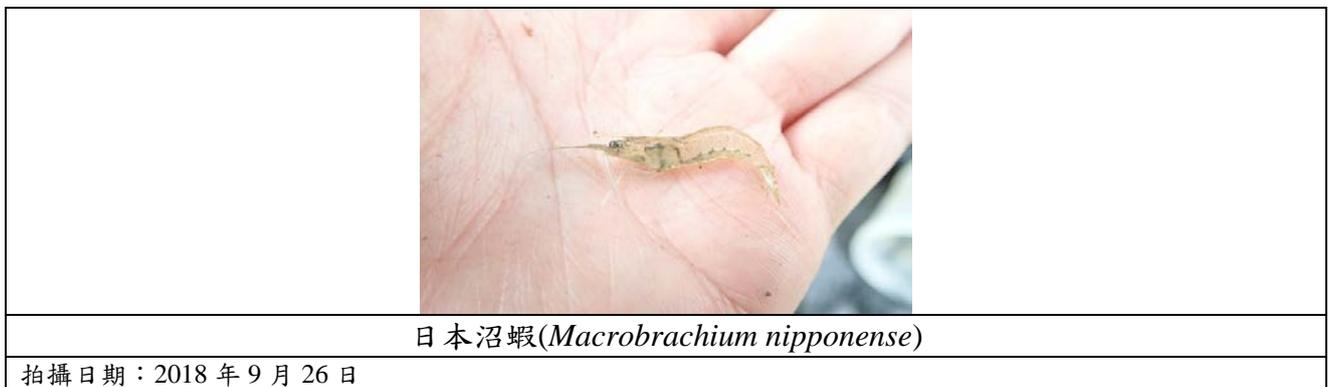
圖 3-26 麟洛排水改善工程水生生物照

調查日期為 2018 年 9 月 25 日至 26 日，採集方法主要以蝦籠誘捕，放置蝦籠地點為開明巷無名橋及二泊橋。在回收蝦籠後發現，開明巷無名橋魚類記錄到絲足鱸科的三星攀鱸 (*Trichogaster trichopterus*) 及長臂蝦科的日本沼蝦 (*Macrobrachium nipponense*)，而在二泊橋記錄到長臂蝦科的日本沼蝦 (*M. nipponense*) 如圖 3-26 所示。在北麟洛橋觀察到大量燕子及慈鯛科的尼羅口孵非鯽 (*Oreochromis niloticus*)，在無名橋目視觀到秧雞科的紅冠水雞亞成鳥 (*Gallinula chloropus*) 及蘋果螺科的福壽螺 (*Pomacea canaliculata*)。

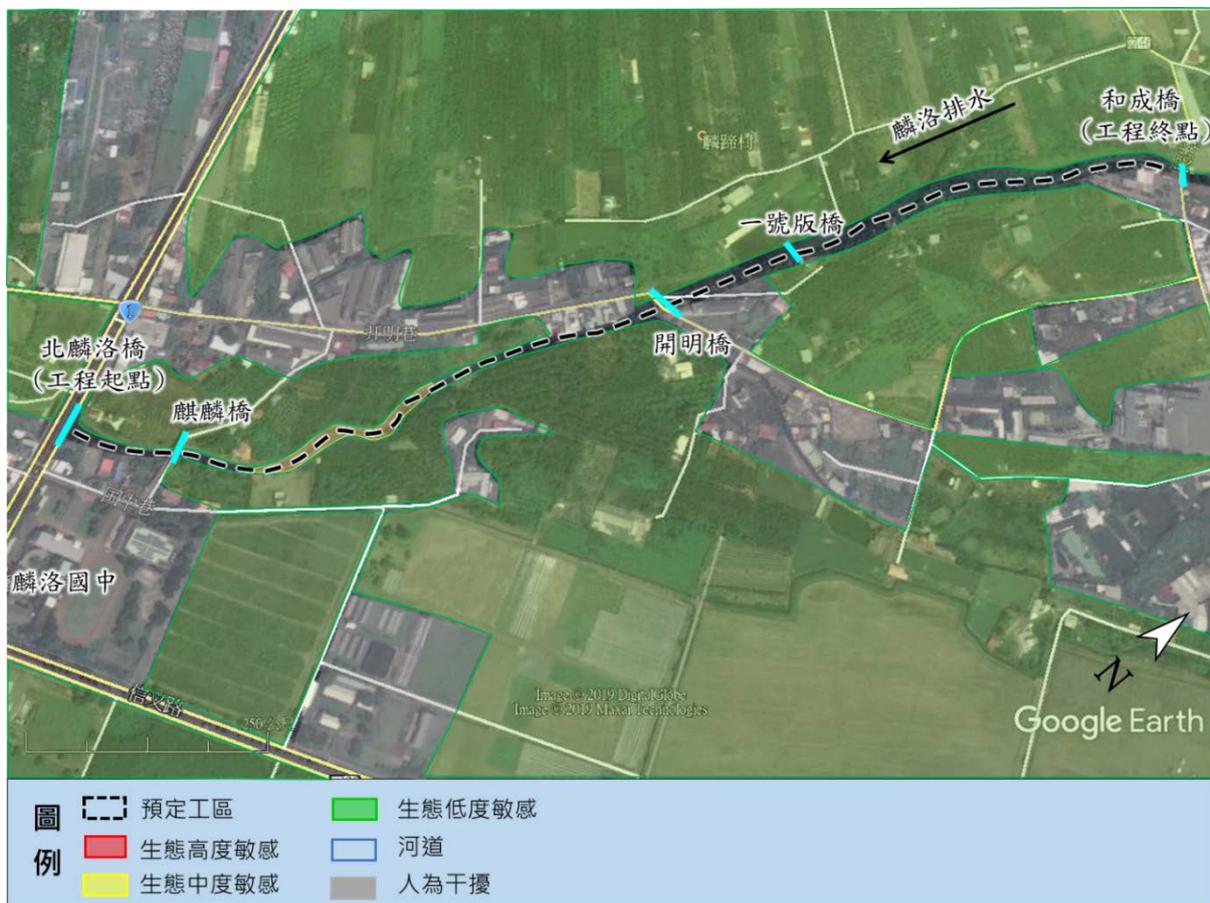
圖 3-27 麟洛排水改善工程生態敏感圖

預定整治溪段集水區為湧泉區，因此有豐沛常流水，但因集水區內畜牧業經常性地排放畜牧廢水至此水域，造成此溪段水質不佳。

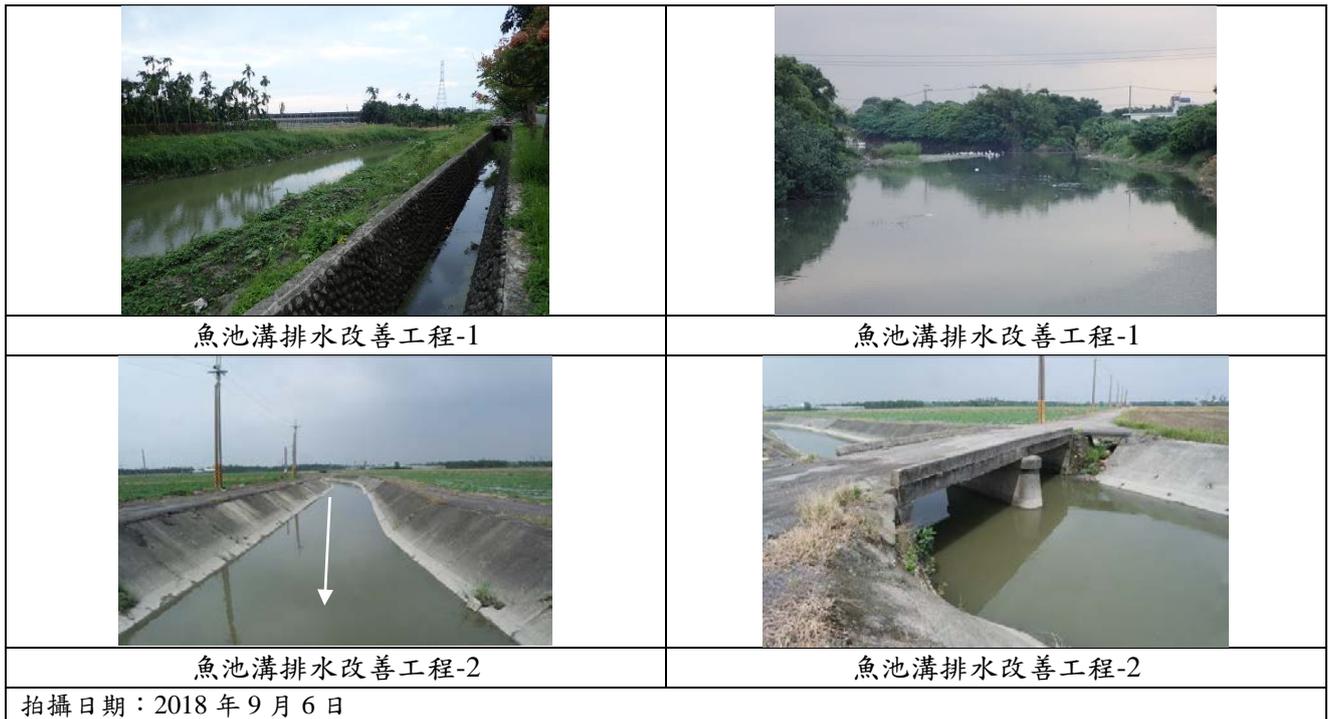
圖 3-28 魚池溝排水改善工程 1 及 2 環境照

工程地點為魚池溝排水改善工程-2，現場鄰近農田。河道兩側為水泥護岸，有少量溪濱植物生長，河道水質混濁且水流沒有明顯流動，

如圖 3-28 所示。

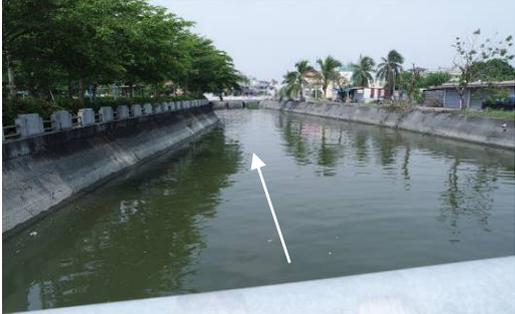
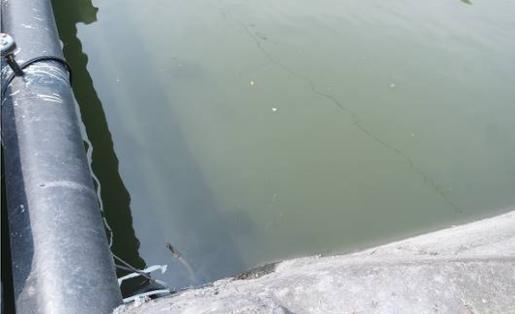
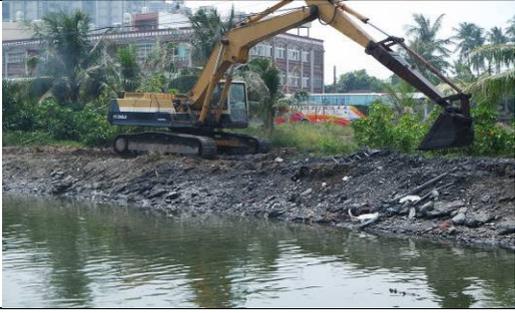
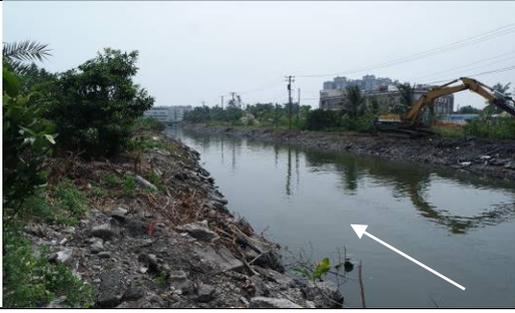
圖 3-31 東港第一排水護岸改善工程不老橋上下游環境照

東港第一排水護岸改善工程-不老橋(上游)	東港第一排水護岸改善工程-不老橋(上游)

東港第一排水護岸改善工程-不老橋(下游)	東港第一排水護岸改善工程-不老橋(下游)
拍攝日期：2018 年 9 月 26 日

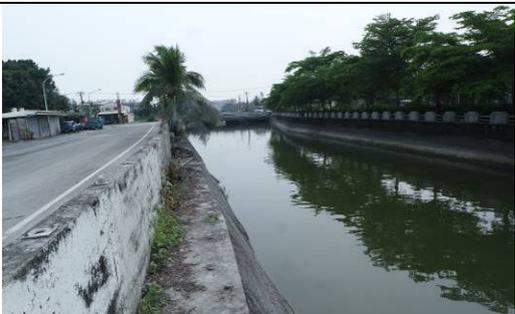
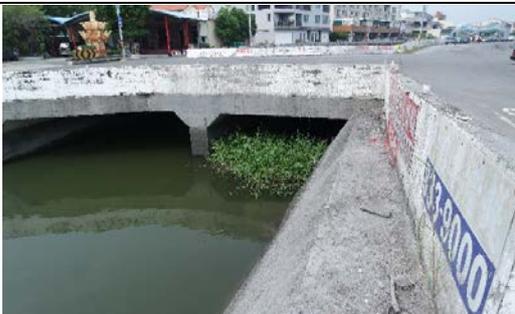
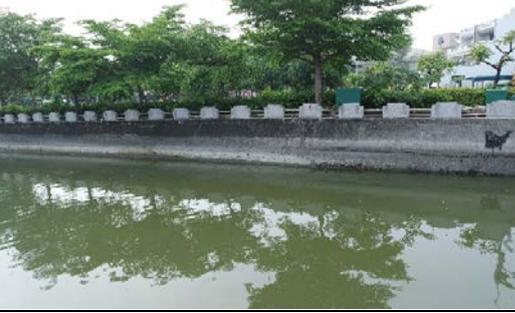
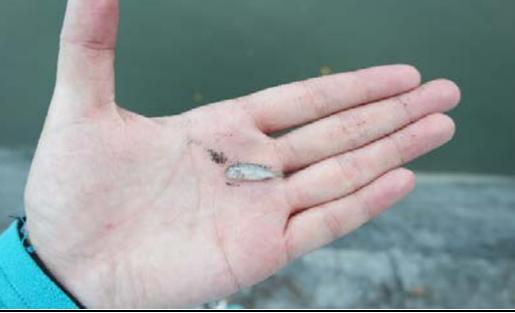
圖 3-32 東港第一排水護岸改善工程 3 環境照

工程地點為東港第一排水護岸改善工程3，工程地點鄰近不老橋，

排水環境與不老橋相似。兩邊護岸均為垂直水泥牆，溪濱植物較少，橋下發現溪濱植物，觀察到布袋蓮，河道水質混濁且流速緩慢，環境如圖 3-32 所示。

東港第一排水護岸改善工程 3	東港第一排水護岸改善工程 3

東港第一排水護岸改善工程 3	東港第一排水護岸改善工程 3 尼羅口孵非鯽( <i>Oreochromis niloticus</i> )
拍攝日期：2018 年 9 月 26 日

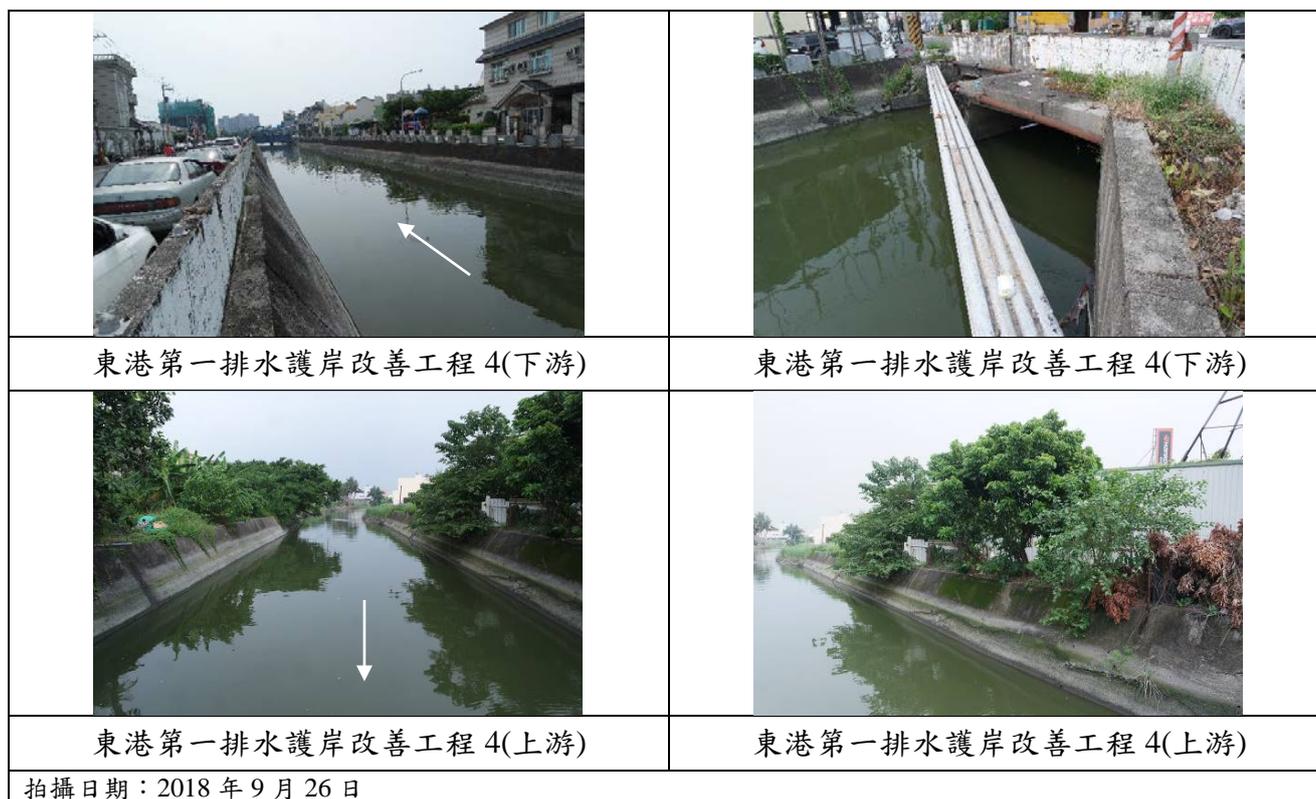
圖 3-33 東港第一排水護岸改善工程 4 上下游環境照

工程地點為東港第一排水護岸改善工程 4，工程地點鄰近護岸改善工程 3，下游兩邊護岸均為垂直水泥牆，護岸兩旁為道路，並沒任何溪濱植物；上游兩邊護岸均為垂直水泥牆，溪濱植物生長茂盛，觀察到構樹、椰子樹及象草，水質混濁且流動緩慢，環境如圖 3-33 所示。

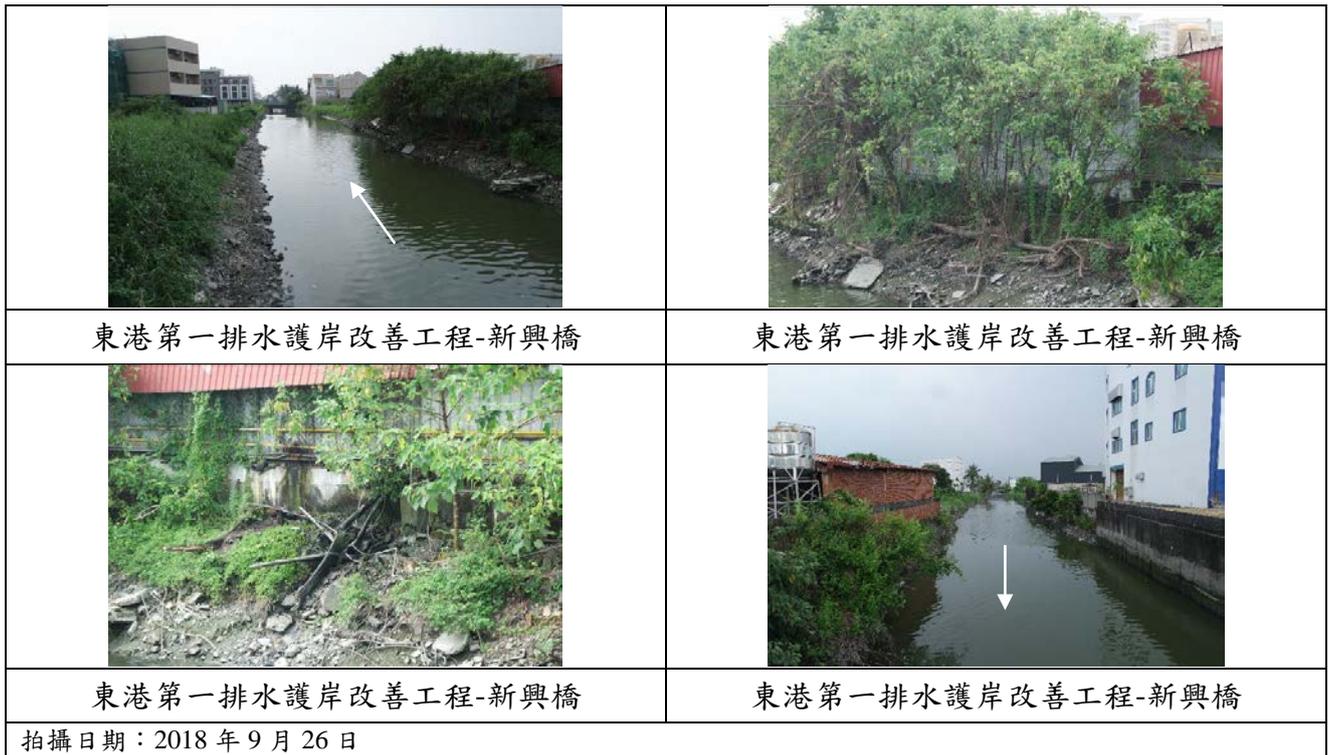
圖 3-34 東港第一排水護岸改善工程新興橋環境照

工程地點為東港溪的新興橋，下游為自然護岸，沒有人工化情況，溪濱植物生長茂盛，觀察到構樹；上游右側因建有民宅，前端護岸為垂直水泥牆，後端則為自然護岸；左側在民宅的區域上，護岸為垂直水泥牆，後端則為自然護岸，溪濱植物生長茂盛，觀察到椰子樹，水

質混濁且流動緩慢，環境照如圖 3-34 所示。

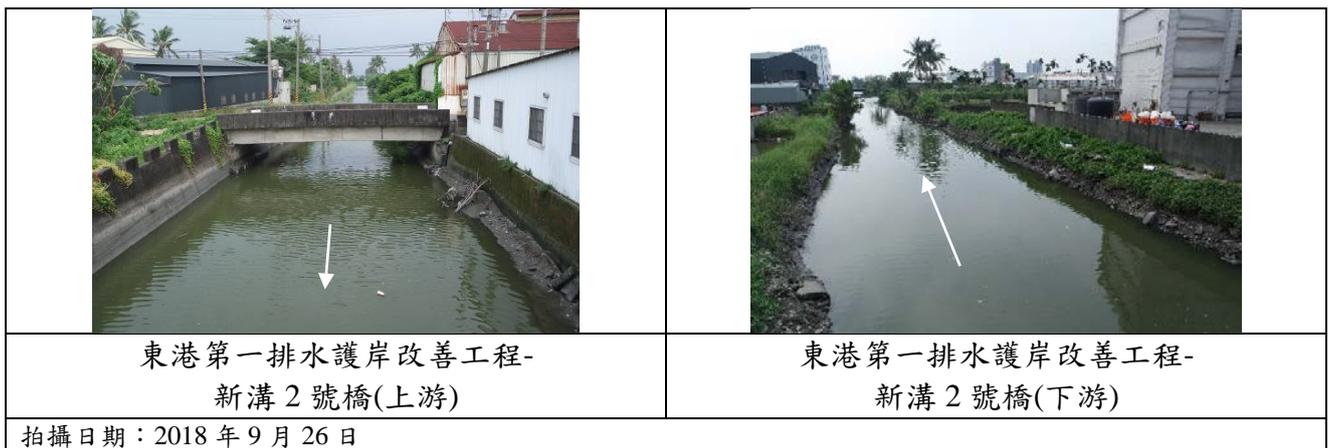
圖 3-35 東港第一排水護岸改善工程新溝 2 號橋環境照

工程地點為東港溪的新溝二號橋，上游兩側護岸均為垂直水泥牆，右側水泥護岸旁有一泥灘；下游則為自然護岸，溪濱植物生長茂盛，水質混濁且流動緩慢，環境照如圖 3-35 所示。

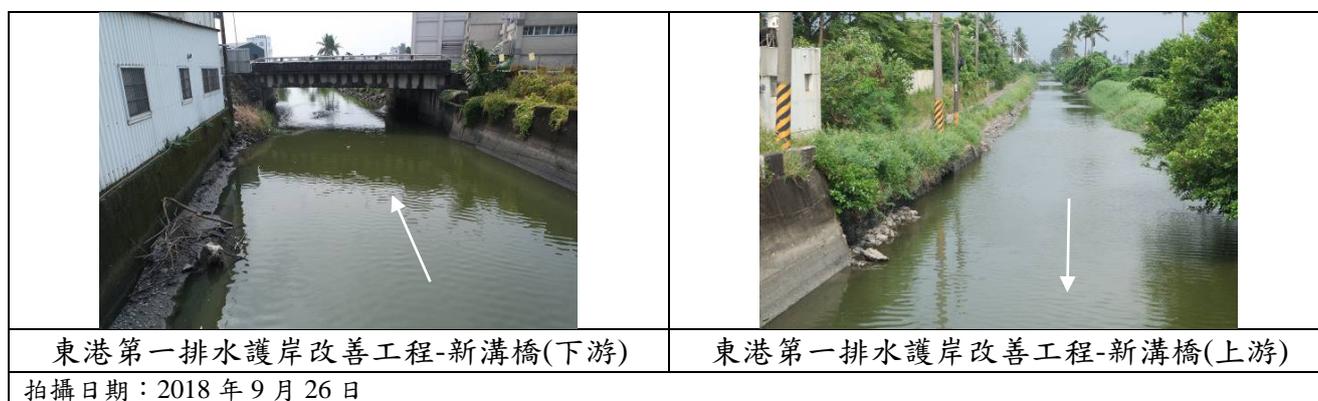
圖 3-36 東港第一排水護岸改善工程新溝橋上下游環境照

岸，溪濱植物生長茂盛，觀察到血桐；下游兩側護岸均為垂直水泥牆，左側水泥護岸旁有一泥灘，水質混濁且流動緩慢，其環境照如圖 3-36 所示。

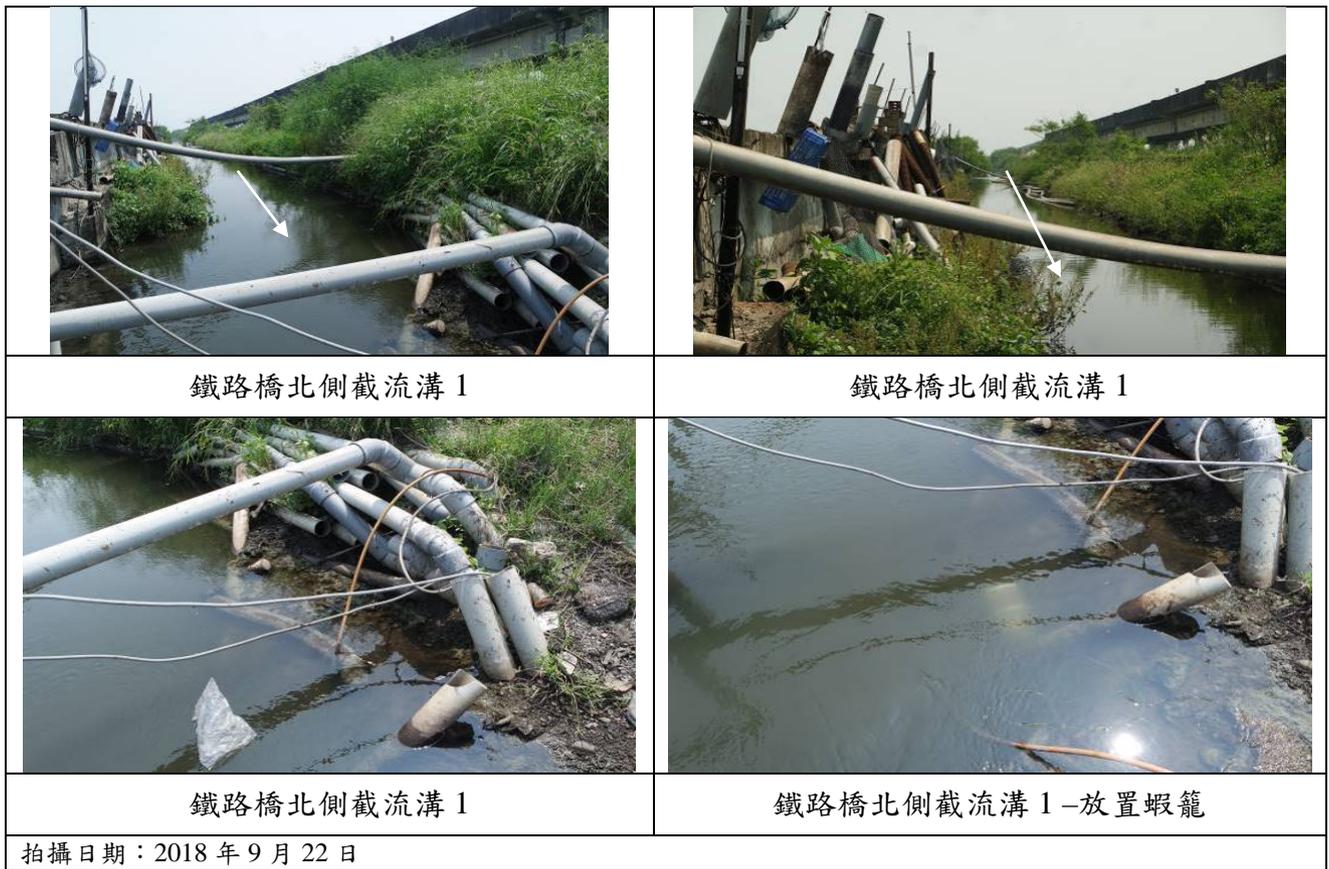
圖 3-39 台鐵高架北側收集水路北側截流溝 1 環境照

工程地點為鐵路橋北側截流溝2，現場為小型排水溝，左邊護岸為垂直水泥牆，右邊因植物生長茂盛，觀察到海雀稗，無法觀察護岸種類，但後方有鐵絲網作為阻隔。水質混濁且沒有明顯流動，河道底質為泥巴，兩旁植物生長茂盛，如圖3-40所示。

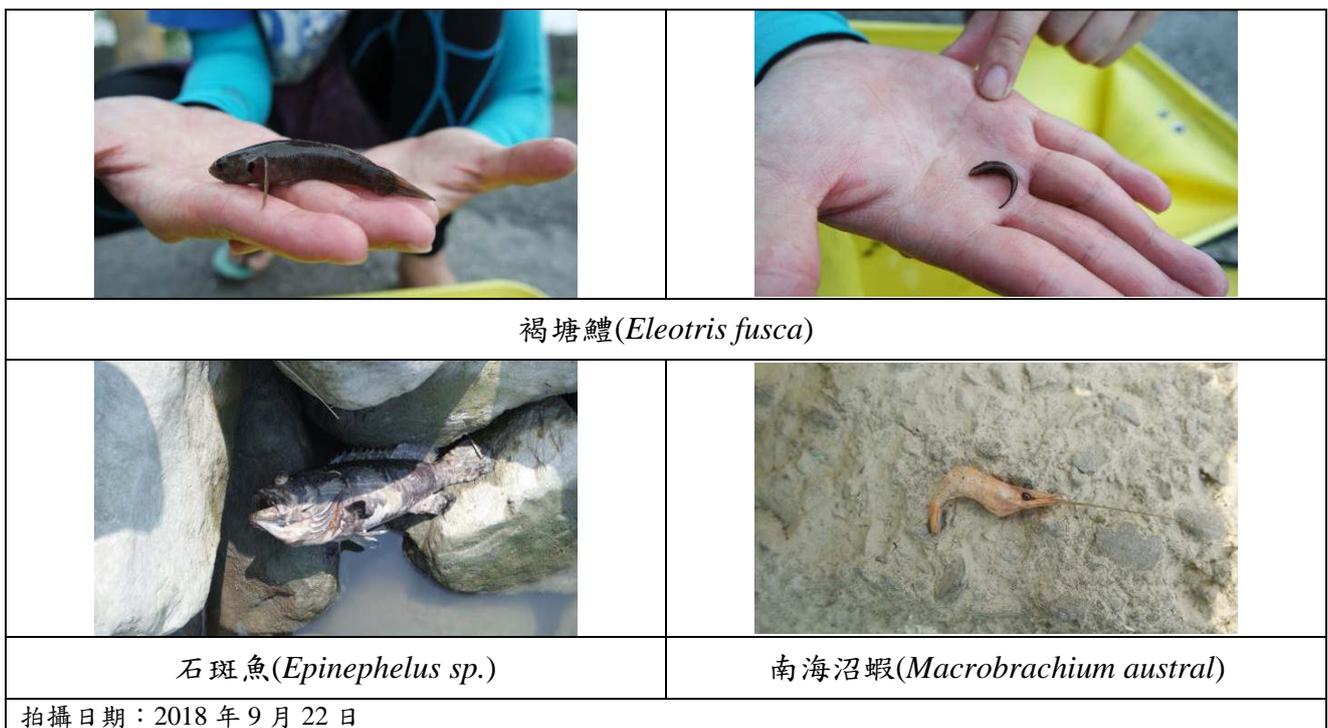
圖 3-44 塭仔抽水站水生生物照

調查日期為 2018 年 9 月 21 日至 22 日，採集方法主要以蝦籠誘捕，放置蝦籠地點為塭仔第 1 號排水溝及抽水站對外之防波堤。結果發現，放置

在塭仔第 1 號排水溝之蝦籠，魚類記錄到塘鱧科的褐塘鱧(*Eleotris fusca*)，鰕虎科的科爪哇擬鰕虎(*Pseudogobius javanicus*)、鮨科的石斑魚(*Epinephelus* sp.)；放置在抽水站對外之防波提之蝦籠，記錄到褐塘鱧(*E. fusca*)、南海沼蝦(*Macrobrachium australe*)如圖 3-44 所示。

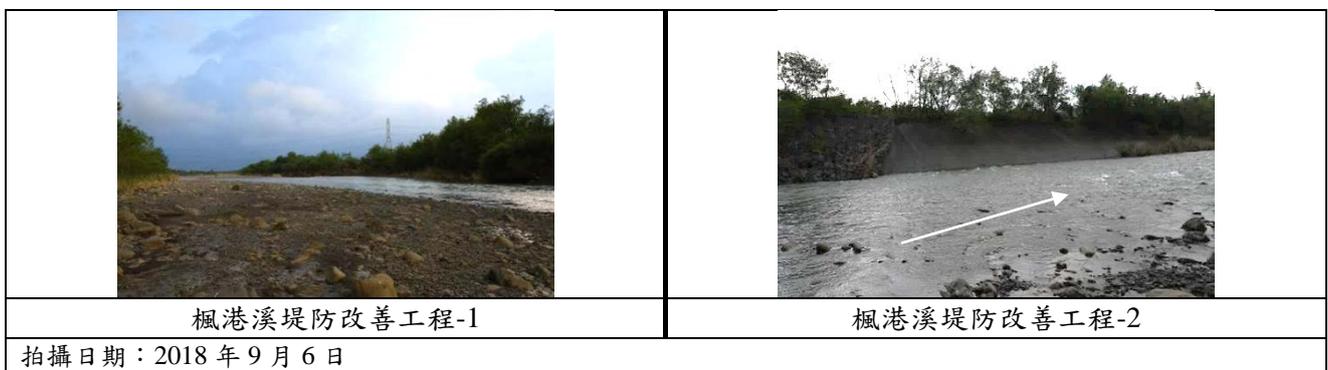
圖 3-47 楓港溪改善工程 1 及 2 環境照

工程地點為楓港溪堤防改善工程-2，現場為楓港溪上游，河道右側為水泥護岸，及後安放大面積蛇籠，護岸與河道之間有大面積沙洲，而河道左側為自然護岸，兩側溪邊植物生長茂盛，觀察到血桐及象草，水質清澈且水流急速，環境照如圖 3-47 所示。

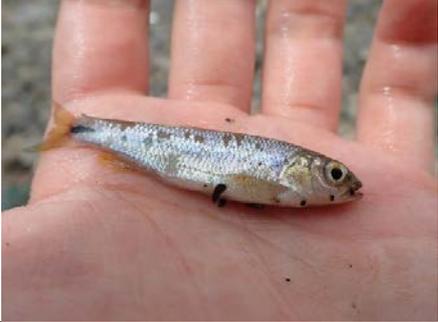
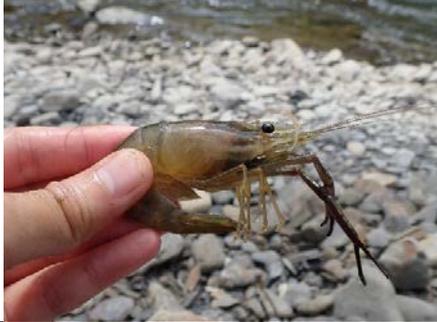
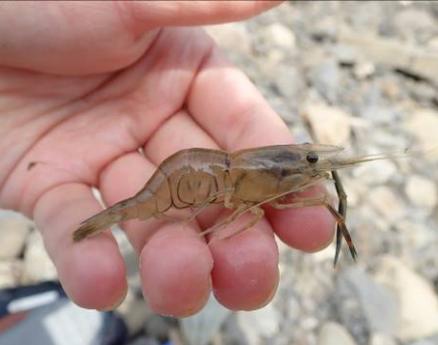
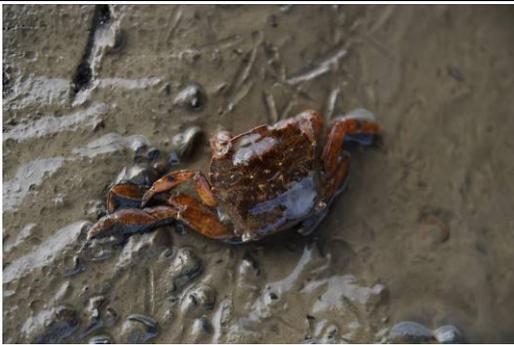
圖 3-48 楓港溪改善工程水生生物照

調查日期為 2018 年 9 月 5 日至 6 日，採集方法主要以蝦籠誘捕，放置蝦籠地點為防改善工程 1。在回收蝦籠後發現，魚類記錄到鯉科的臺灣鬚鱨 (*Candidia barbata*)、甲殼類記錄到長臂蝦科的粗糙沼蝦 (*Macrobrachium as*

*perulum*)、貪食沼蝦(*Macrobrachium lar*)、華溪蟹科的芮氏明溪蟹(*Candidiopotamon rathbuni*)及螺貝類的瘤蟪(*Tarebia granifera*)如圖 3-48 所示。

楓港溪堤防改善工程-1 臺灣鬚鱖( <i>Candidia barbata</i> )	楓港溪堤防改善工程-1 貪食沼蝦( <i>Macrobrachium lar</i> )

楓港溪堤防改善工程-1 粗糙沼蝦( <i>Macrobrachium asperulum</i> )	楓港溪堤防改善工程-1 芮氏明溪蟹( <i>Candidiopotamon rathbuni</i> )
拍攝日期：2018 年 9 月 6 日

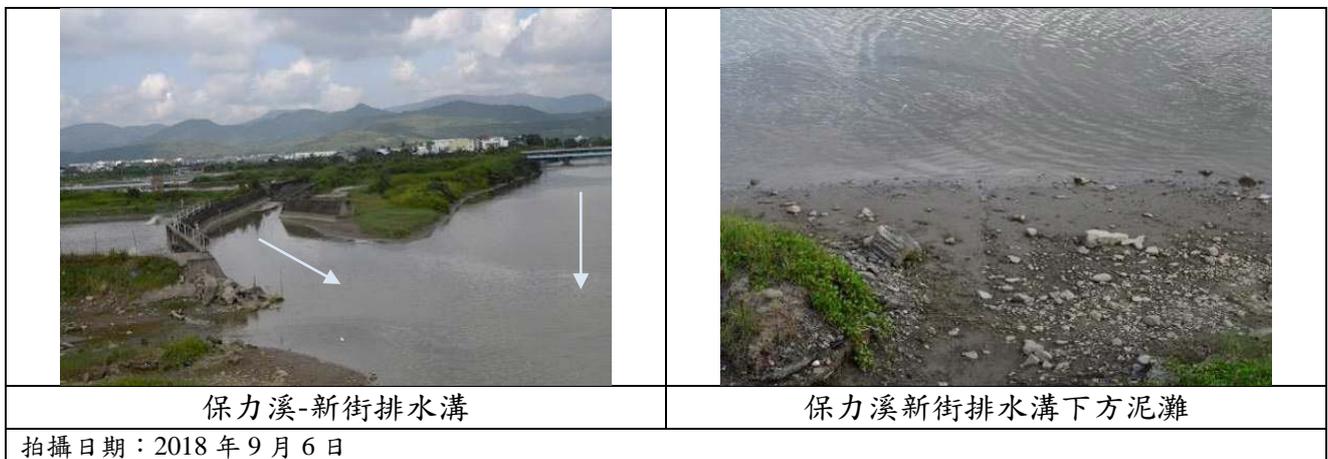
圖 3-50 保力溪環境照

保力溪臨海橋下游堤防改善工程-大排匯口及臨海橋，工程地點為鄰近保力溪出海口的大排匯口，附近有新街排水溝匯入保力溪，新街排水溝兩側均為垂直水泥牆，新街排水溝下方有大面積泥灘，為陸蟹提供適合棲地生存。保力溪出海口至臨海橋段，兩側為大面積之高灘地，溪濱植物生長茂盛，觀察到椰子樹、巴拉草及布袋蓮，河道水流緩慢及水質稍混濁，如圖 3-50 所示。

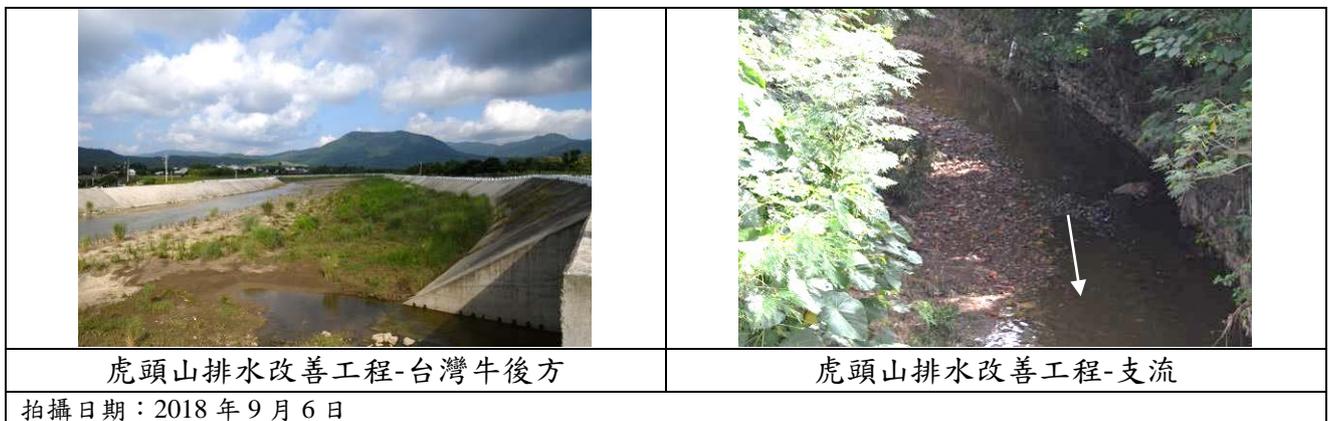
圖 3-53 虎頭山排水改善工程台灣牛後方環境照

工程地點為虎頭山排水的台灣牛餐廳後方，現場為保力溪下游，兩側護岸均為水泥護岸，護岸與河道之間均有溪濱植物生長在大面積高灘地上，觀察到白肉榕、構樹、象草及開卡蘆，另有支流匯入主流，支流河道較窄，兩側為自然護岸，溪濱植物生長茂盛，河道水質清澈且水流平緩，如圖 3-53 所示。
